Lassa Idrettspark – Tiltaksplan for forurenset grunn

Ecofact rapport: 1076

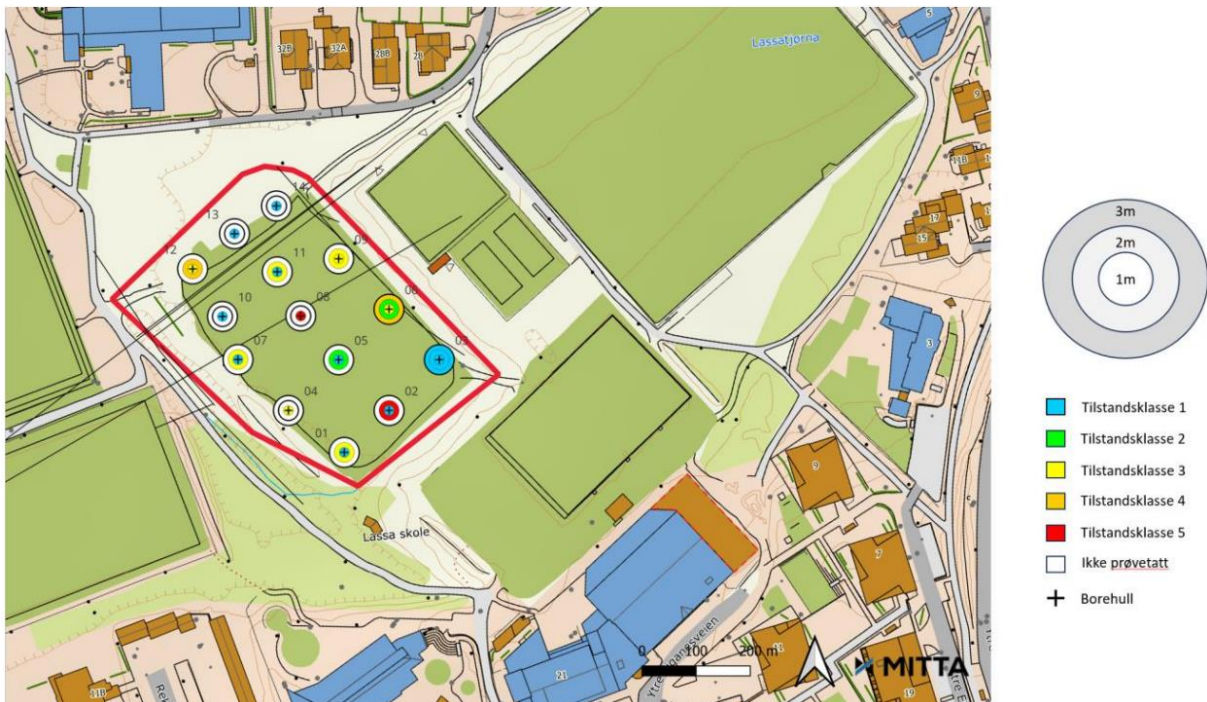
Figur 3 viser den geografiske fordelingen av de tilstandsklassifiserte resultatene fra de miljøtekniske grunnundersøkelsene utført av Mitta AS (2024). Figuren viser den høyeste påviste tilstandsklassen ved hvert punkt.

Figur 2. Forurensningssituasjon basert på prøvetaking utført av Mitta AS. Analyseresultater vises i ulike dyp fra overflaten og inntil 3 meters dyp. Indre sirkel indikerer høyeste tilstandsklasse for dyp inntil 1 meter, mellom-sirkel for intervall mellom 1 og 2 meters dyp og ytterste sirkel, dyp mellom 2 og 3 meter. Kilde: Mitta AS 2024

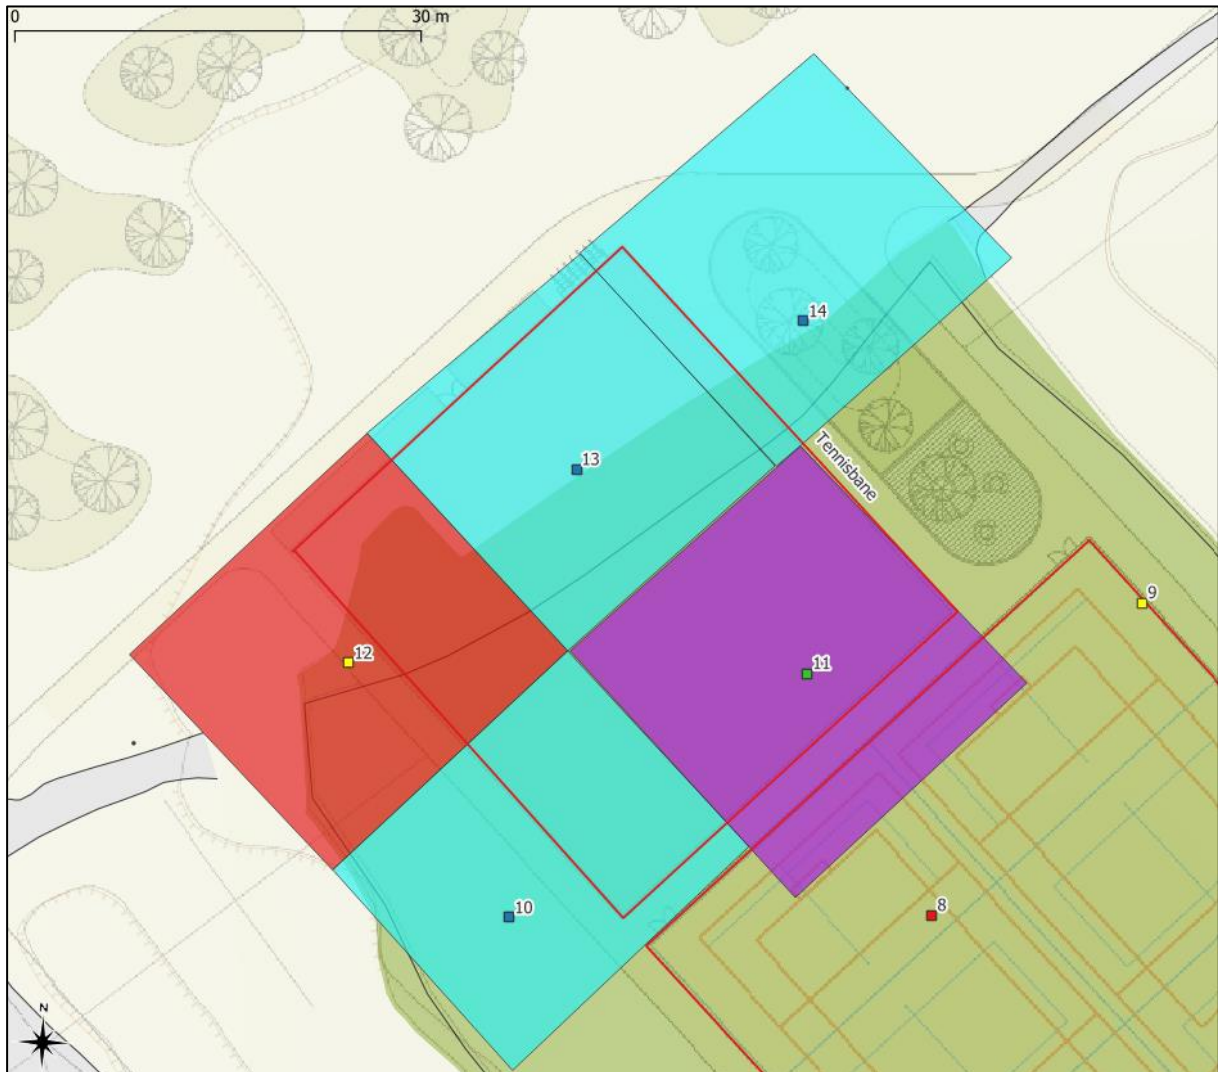
Figur 3. Massehåndtering på arealet som omfattes av sandbanen (sort firkant), hvor det skal masseutskiftes 40 cm i dybden for og så legge over 1 meter rene masser. Fargekodingen henviser til tabell 6.

■ Anslått volum* for masser som kan disponeres fritt innenfor tiltaksområdet, eller leveres til deponi som forurensede masser: 156 m³. ■ Anslått volum* for masser som må leveres godkjent deponi: 73 m³
 *Tar utgangspunkt i masseutskifting av de øverste 40 cm.

- Massene i øvre jordlag prøvepunkt 12 må fraktes ut av tiltaksområdet og leveres til godkjent deponi eller behandlingsanlegg. Massene har forurensning over akseptkriteriet for arealbruken. Se

i figur 4, tabell 3 for nærmere avgrensning av området som overlapper med tiltaksområdet.

- Overskuddsmasser i tilstandsklasse 2 og 3 må behandles som forurensede, og leveres til godkjent deponi, vist som

i kart.
- Masser tilknyttet øvrige prøvepunkt kan gjenbrukes fritt innenfor tiltaksområdet, se

i figur 4, tabell 3.

- Masser i tilstandsklasse 1 anses som rene, og kan brukes fritt også utenfor tiltaksområdet. Se
