# Kartlegging av avrenningssituasjonen på driftsområdet til Einar Hanasand

**April 2017**

**Ecofact rapport: 589**

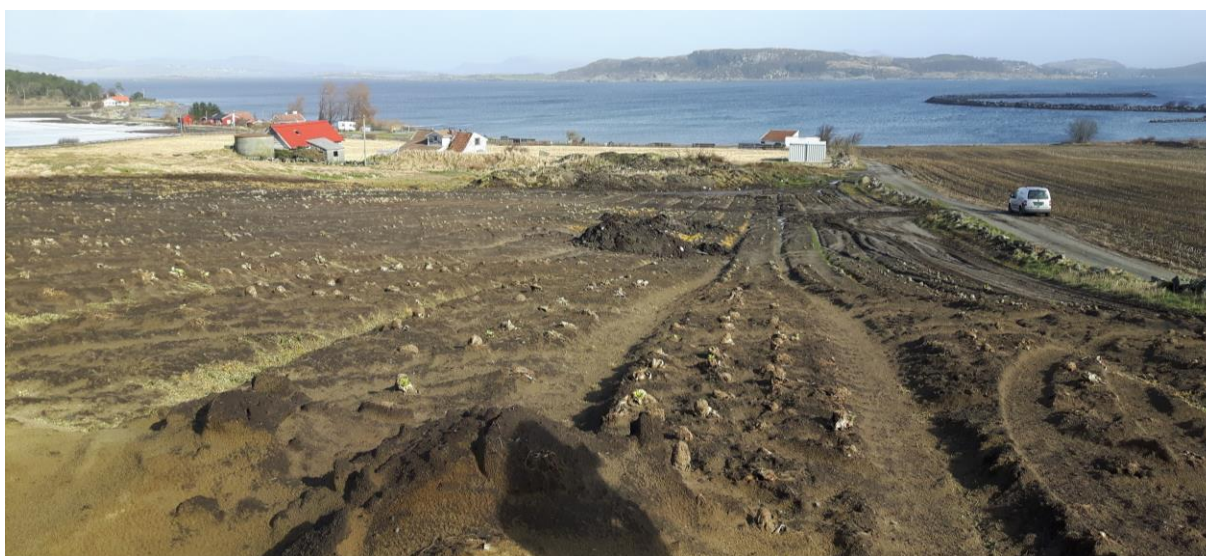
Figur 10: Fjellet ligg grunt i delar av marka, og skal sprengast vekk før heile teigen drenerast på nytt. Det skal etablerast ein sedimentasjonsdam i hjørnet av teigen i forkant av konteinaren på bildet.

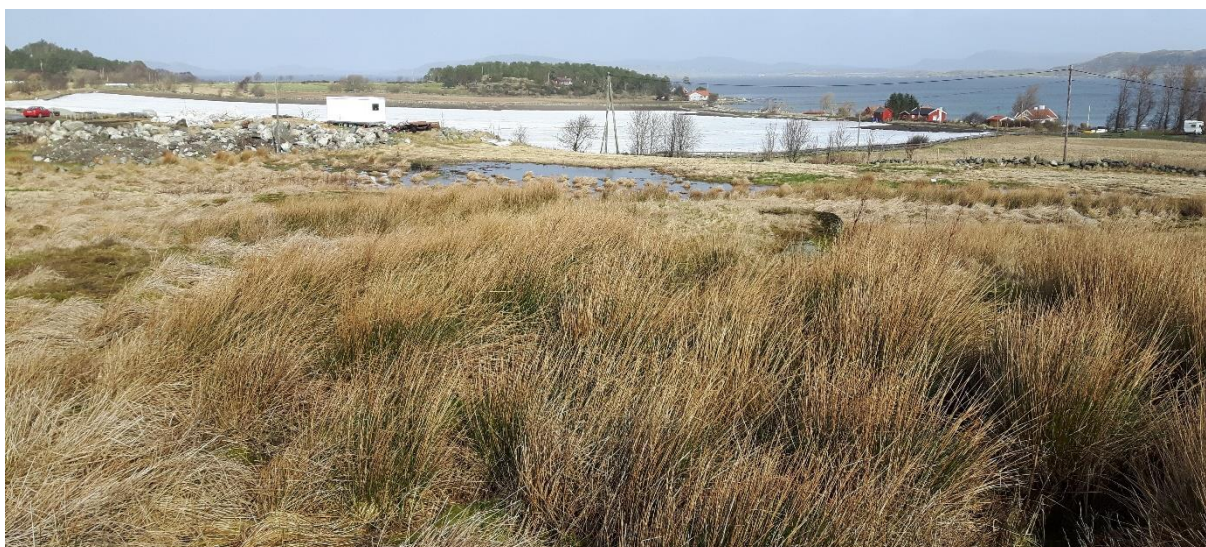
Figur 11: Nordvestleg hjørne av teigen er blaut og gjengrodd. Området skal drenerast og dyrkast opp, og overvatn skal ledast via sedimentasjonsdam ned mot Byfjorden.

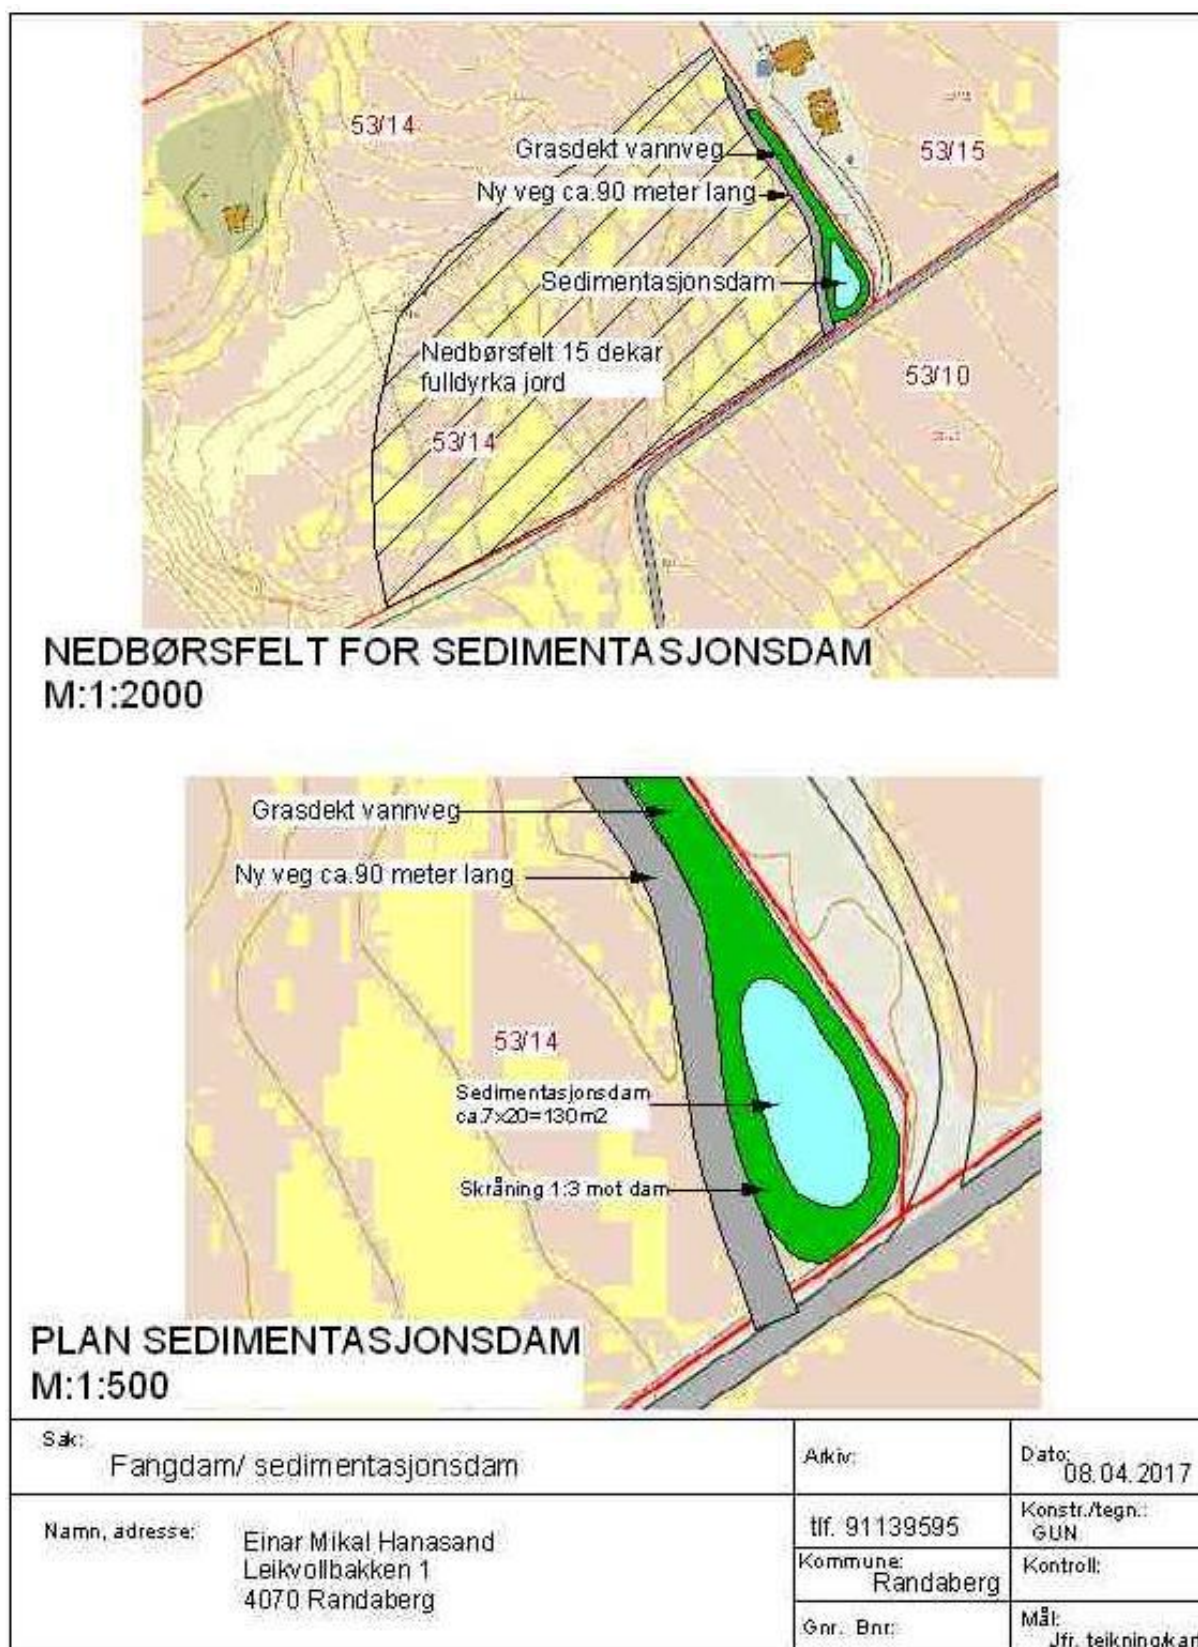
Figur 12: Ein sedimentasjonsdam skal lagast i det austlege hjørnet av teigen. Denne er prosjektert av Geir Undheim og Arne Lyshol.

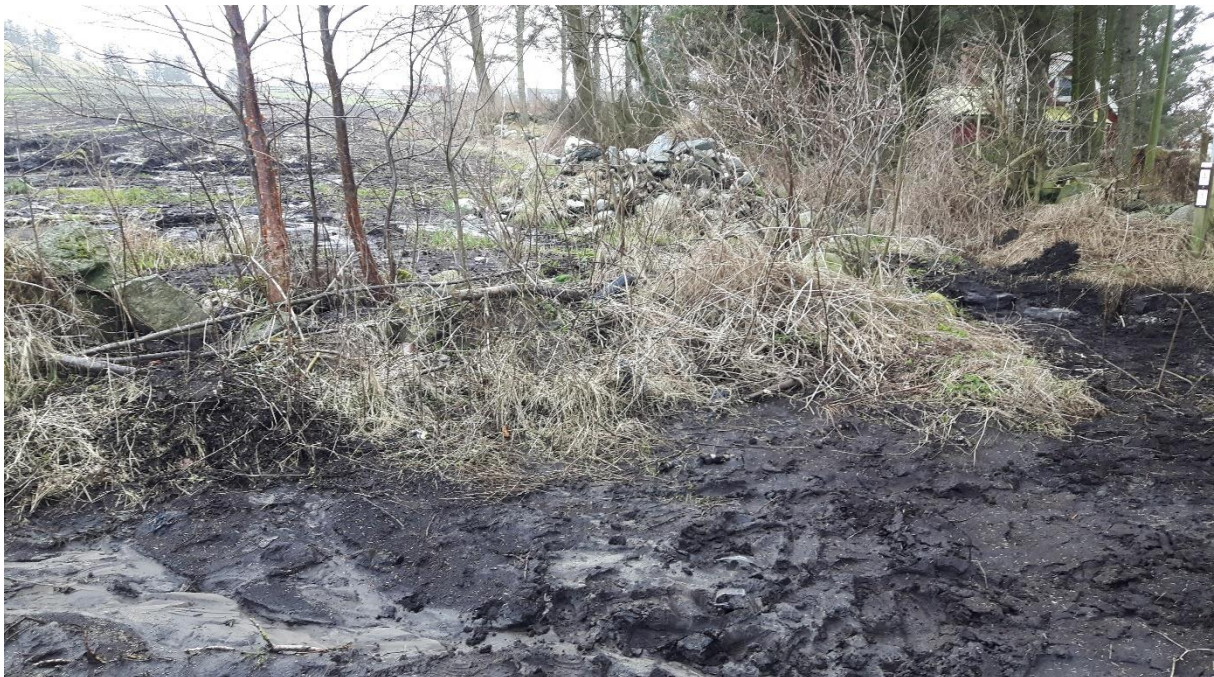
Figur 13: Nabomarka (gnr/bnr 53/10) til "Kopperdal/Tungenesveien" er nyleg planert. Helling og dårleg drenering gir at overflatevatnet frå marka kjem inn i enden av grunneigars mark og på eigendommen med hytta (gnr/bnr 53/37) like bak. Her visast hjørnet av grunneigars mark, som er tydeleg prega av vasstilførsla. Rett til høyre for bildet er det nyleg lagt ei større samlegrøft som endar i ein kum vist i neste figur.

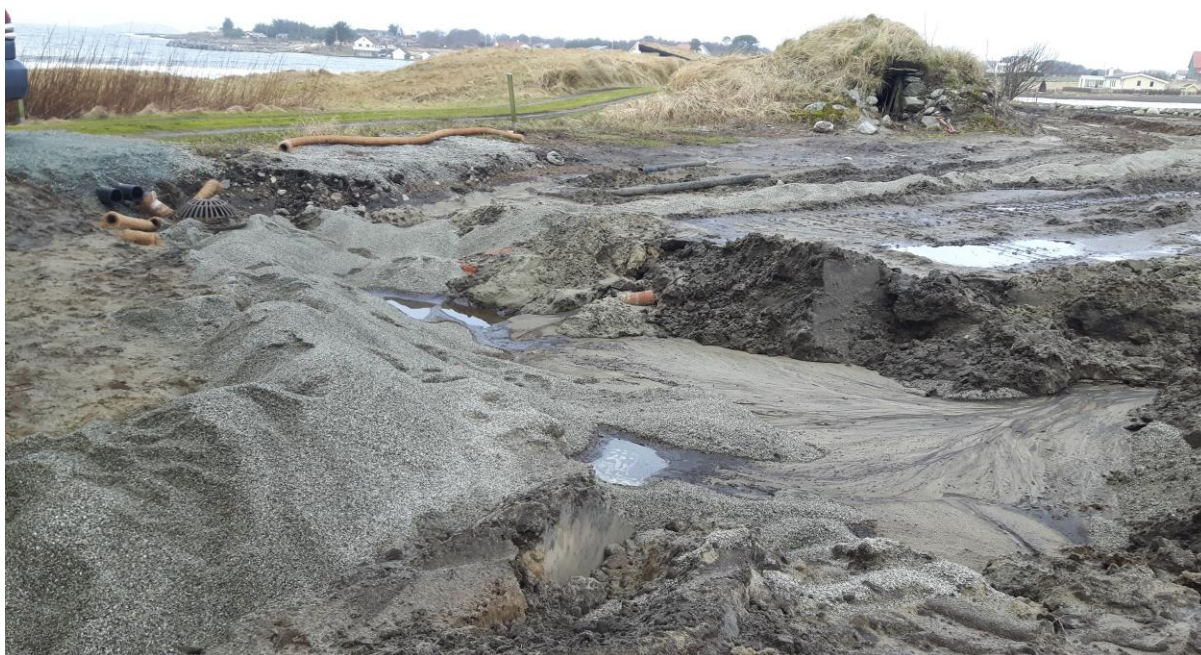
Figur 15: I nedre del av teig nr 2, "Kopperdal/Tungenesveien" (53/14) går ein veg inn til ei privat hytte. Vatnet ledast i dag i samlerøyr gjennom grus, under veggen og ut i sjøen i Sandvika. Ein ny anleggsveg skal byggast mot potetkjellaren (der bildet er teke frå). Ein sedimentasjonsdam for overflatevatnet vil etablerast mellom dei to vegane.

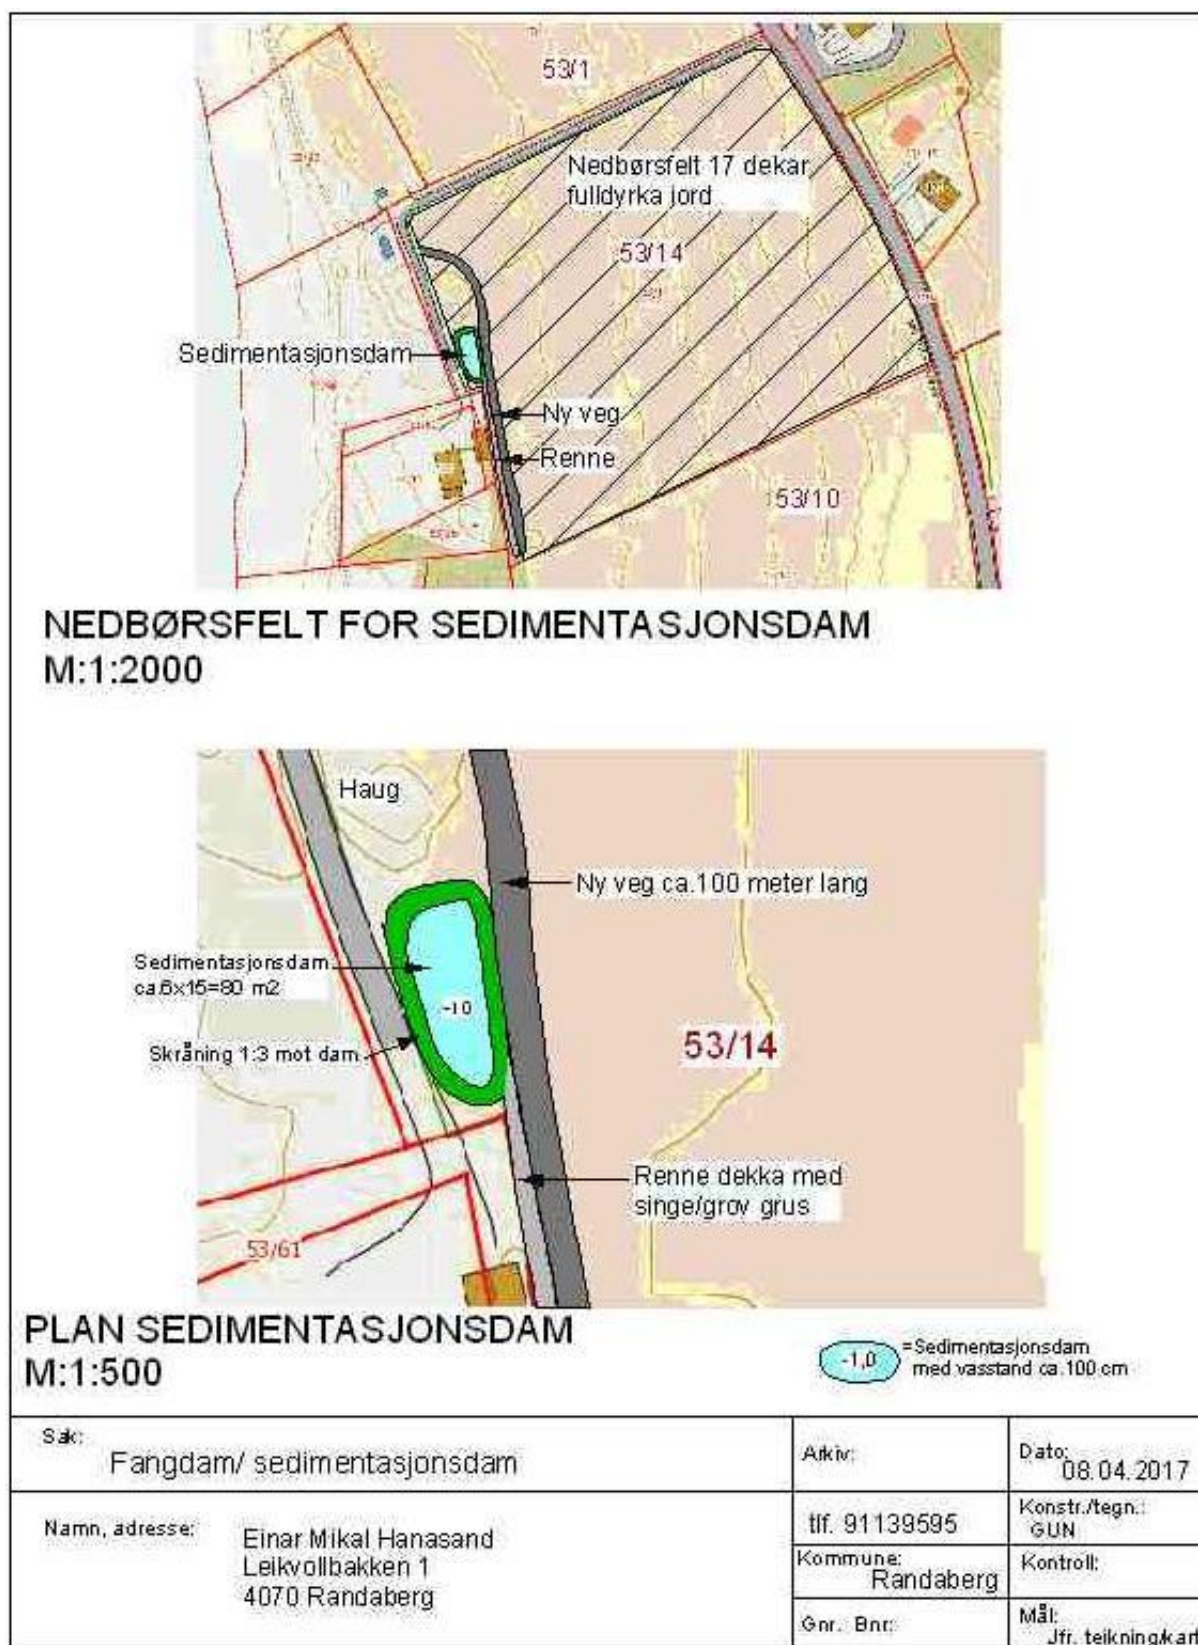
Figur 16: Ein sedimentasjonsdam skal etablerast mellom potetkjellaren (haug) og hytta. Det vil lagast ein ny anleggsveg langsmed samlegrøfta. Planen er laga av Undheim og Lyshol.

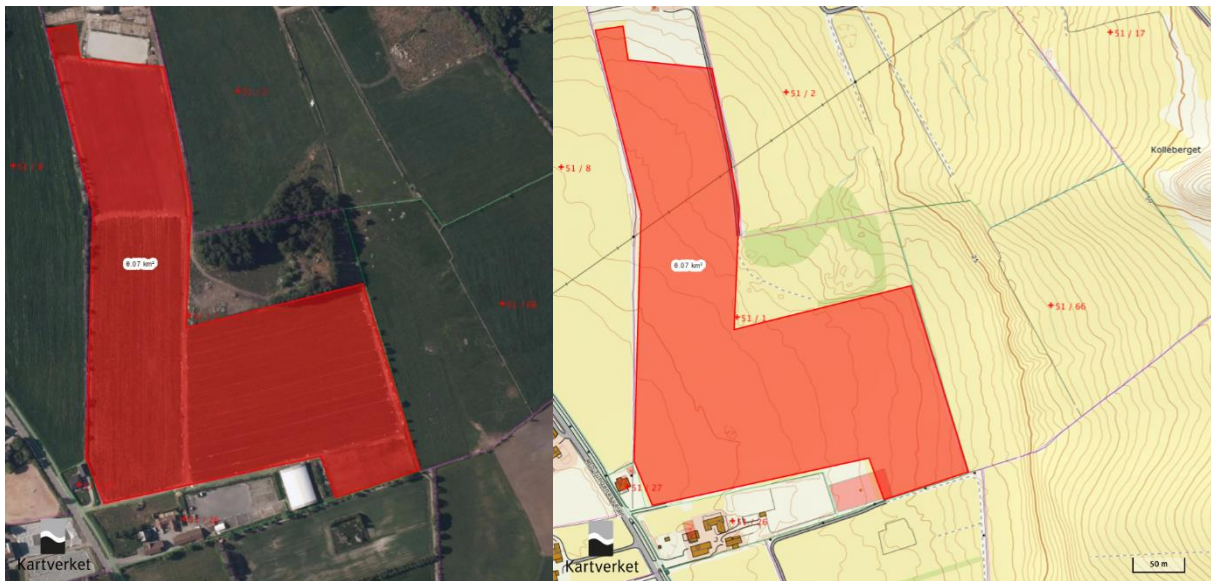
Figur 21: Teig 15 er delt i tre delar. Den austlege delen heller svakt mot sørvest, og har såbed som går med hellinga. Sørvestleg hjørne er blautt. Anleggsvegen kan potensielt bremse overflatevatn og bidra til sedimentering.

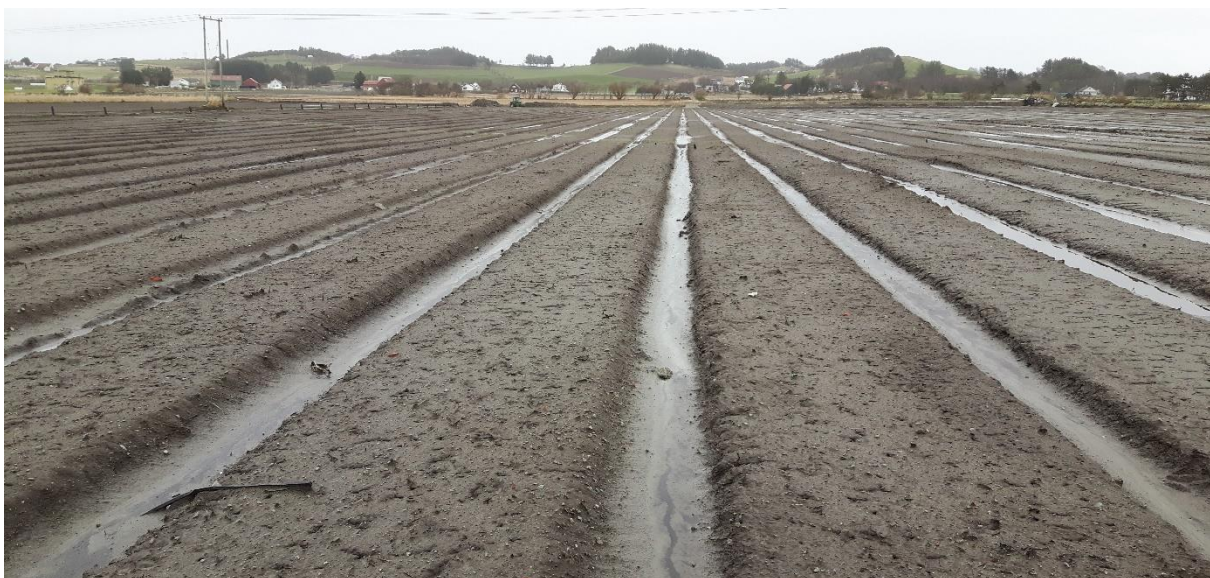
Figur 24: På "Bøveien 177" er jorda nyleg drenert med 3 meter mellom kvart sugerøyr. Fallet er lite og avrenninga stansar i stor grad i rennene på marka. Bøkanalen ligg heilt inn mot teigen i aust, og har ingen vegetasjonssone.

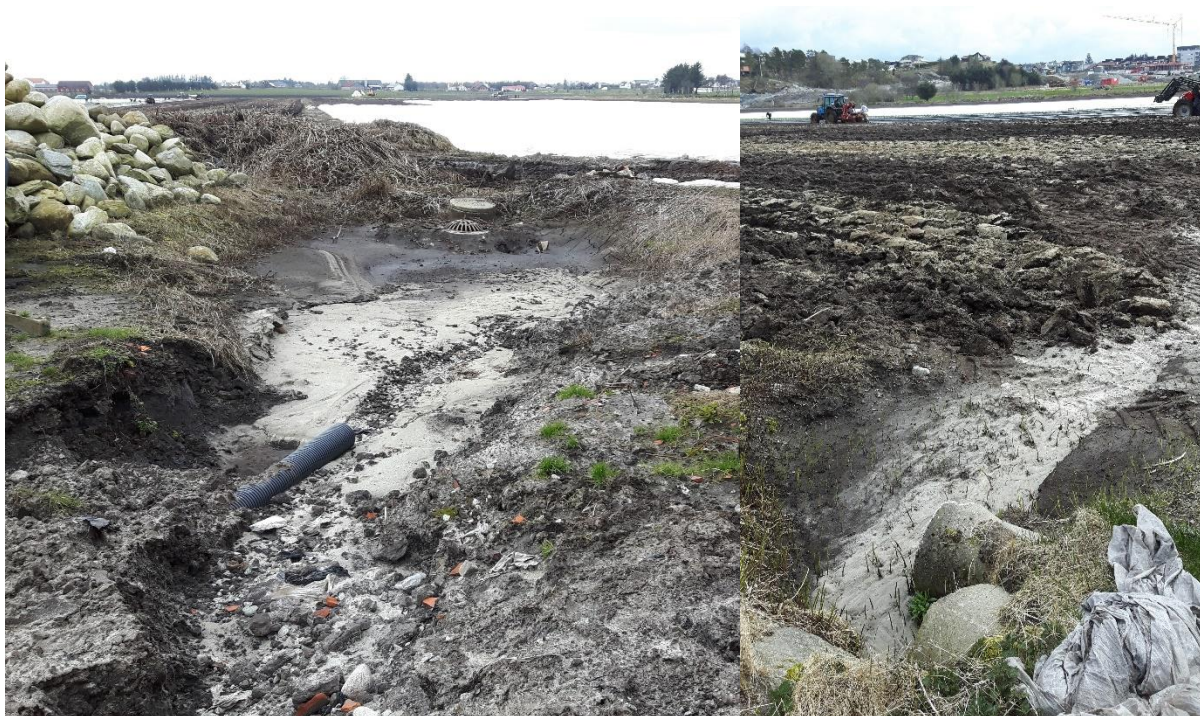
Figur 28: Eit sedimentasjonsområde med heva utløp ligger rett vest for den tversgåande traktorvegen som går midt i teig 22 (venstre). Eit liknande tiltak bør lagast til ved røyrutløpet i vestre del av teigen, rett ved Bøkanalen (høgre).

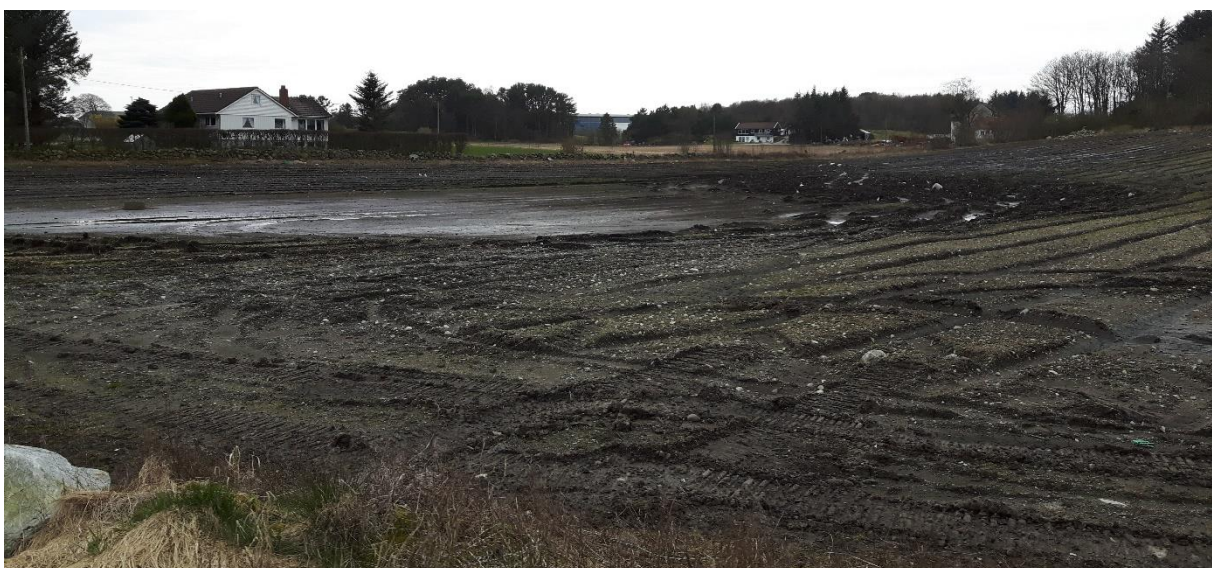
| <b>Avrenningssituasjon</b> | Nordleg og austleg del har helling ned mot sjøen, Harestadvika/Strandaberg. Sørleg del er meir fuktig, med blaute parti og denne delen av teigen har helling ned mot eit søkk sør for Odnaberg, som truleg drenerer mot Torvmyrveien og tjørna ved Harestadmyra. Sjå figur 34 og 39. |

Figur 39: Sørleg delen av teig 21 har fuktige parti i nedre del.

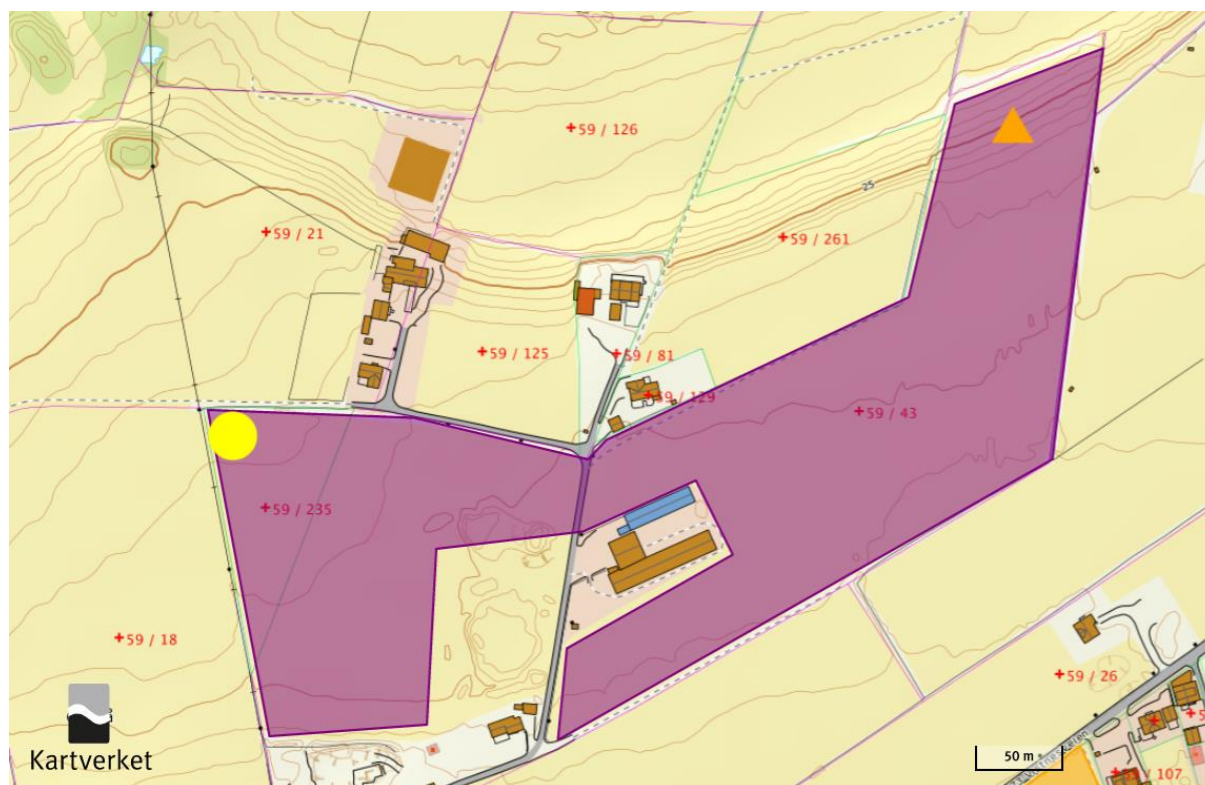
Figur 43: Teigen er flat og har lite avrenning, men har eit mindre, blautt parti (gul prikk) og ein liten del med større helling (oransje trekant) som kan vera meir utsatt for avrenning.

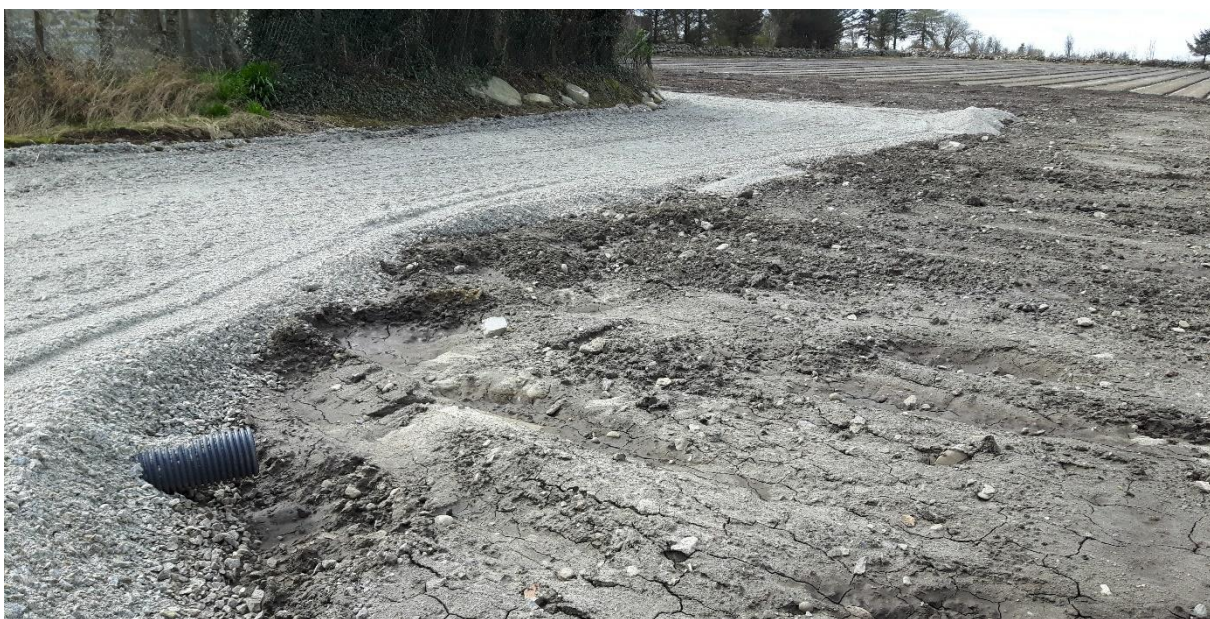
Figur 47: I enden av vegen er det innlagt drenerør. Overvatnet vil gå gjennom dette og ned i kum. Området rundt drenerøyra bør reinskast jamt.

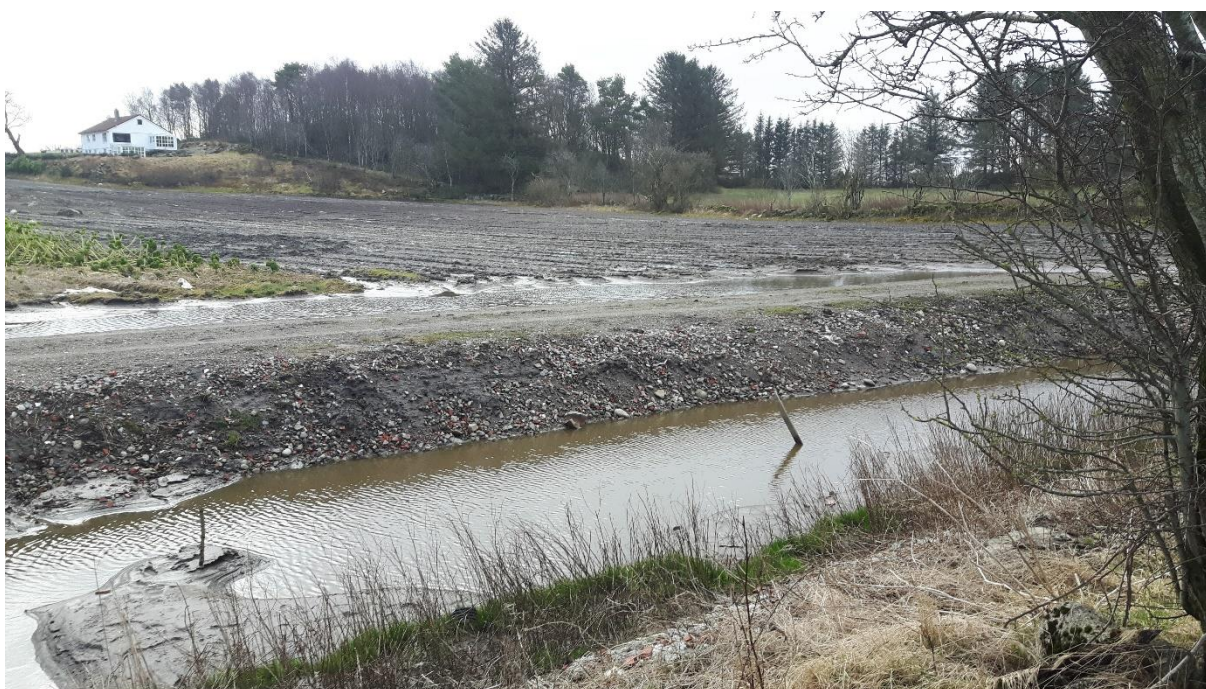
Figur 57: I nedre del av teigen 35 er det etablert ein sedimentasjonsdam. Ved stor avrenning har overvatnet runne over driftsvegen på bildet. Overvatn samlast også opp over driftsvegen, og dreneringa er under utbetring.

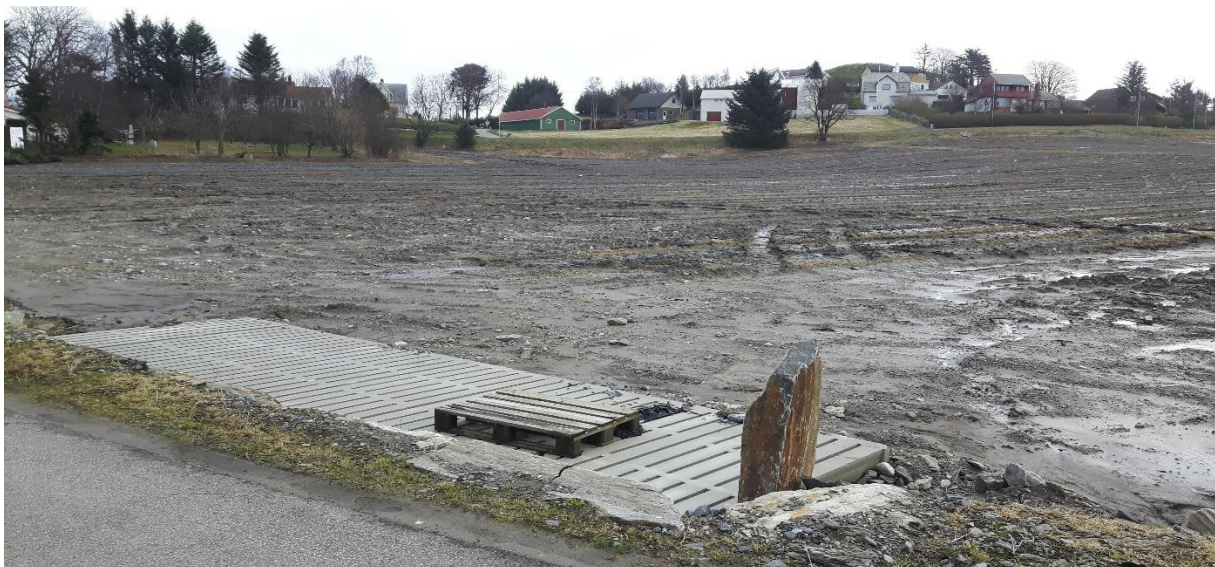
Figur 59: Ein sedimentasjonsdam med rist som sikring er etablert i nedre del av teig 36. Dreneringa til dammen er under utbetring.

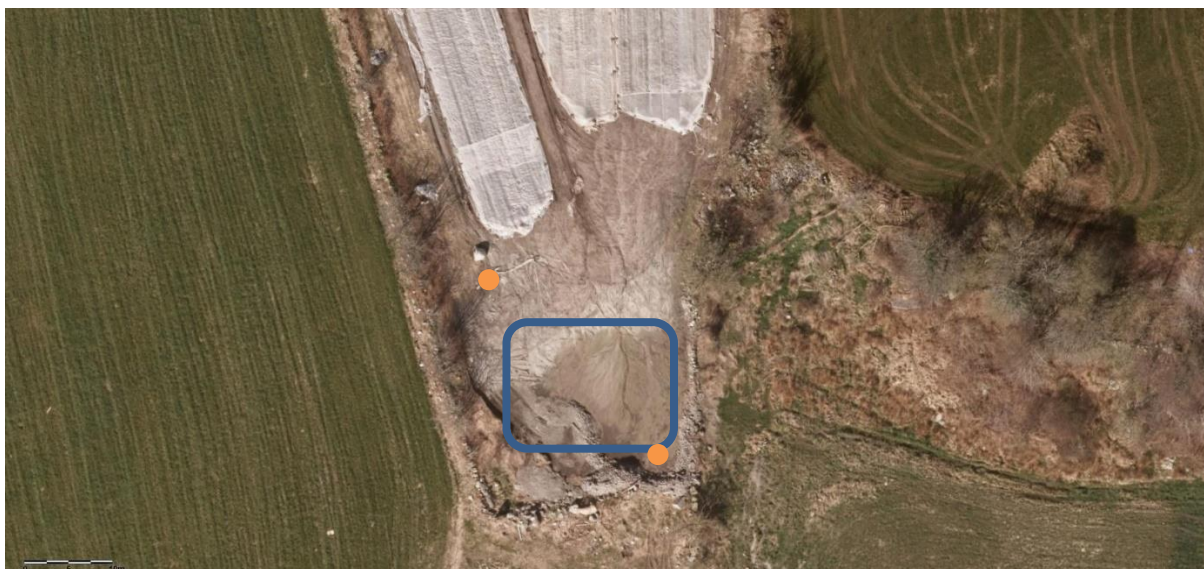
Figur 70: Ved å anleggje ein sedimentasjonsdam med heva utløp vil ein få effektiv sedimentering og redusert avrenning frå teigen. Oransje punkt markerer dagens to kummer.

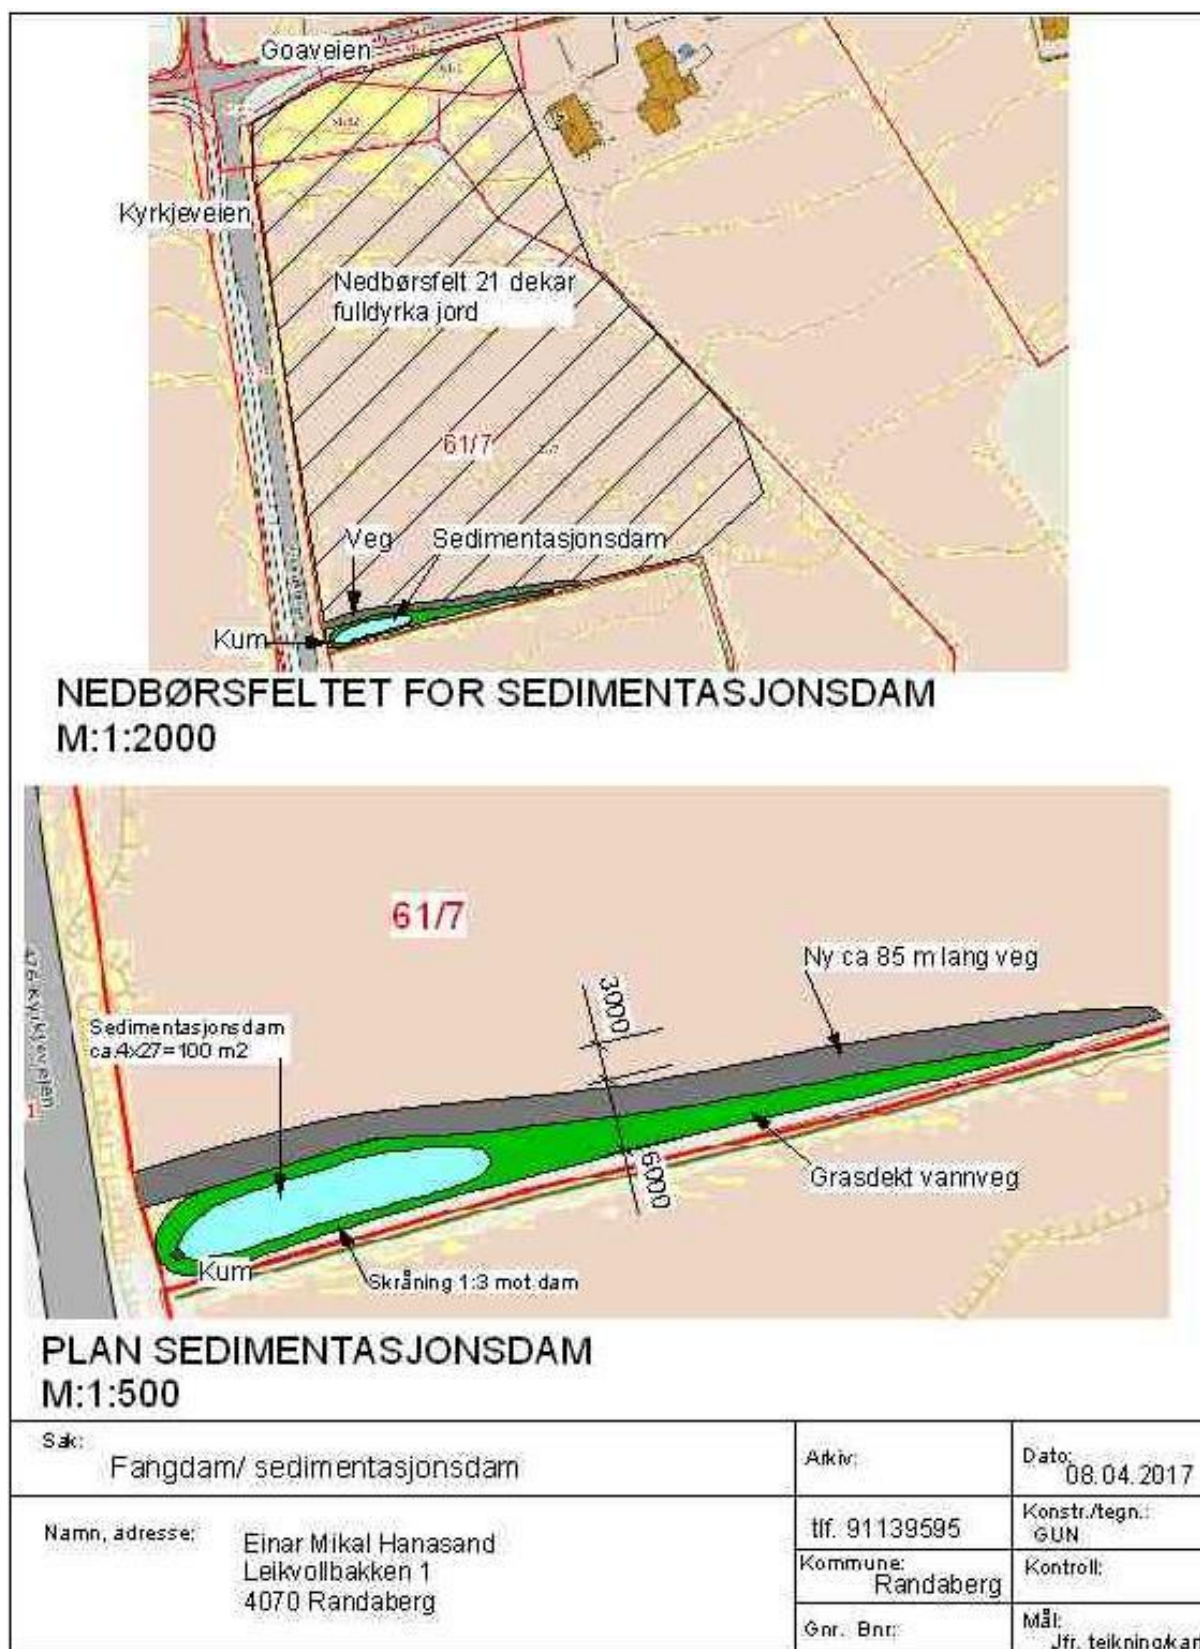
Figur 73: Sedimentasjonsdam prosjektert av Lyshol og Undheim.

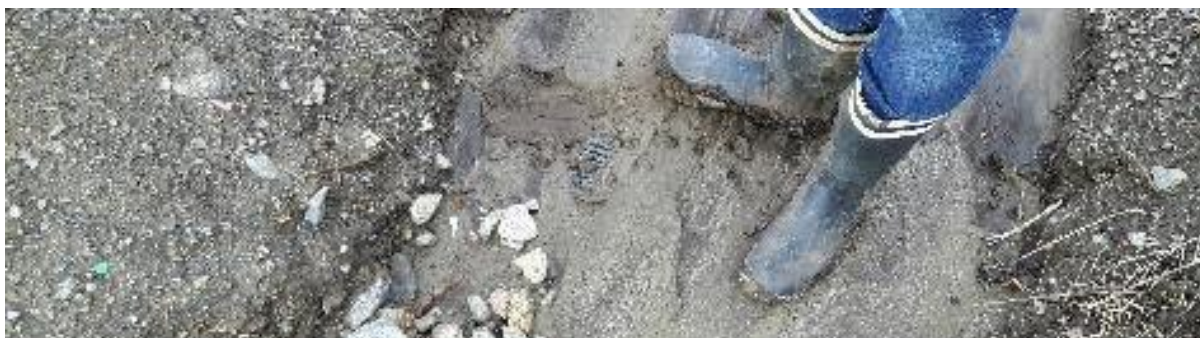
Figur 76: Drensrøyra som går under innkøyrsla til teigen er i dag dekket av finpartikulært materiale. Området har i dag behov for vedlikehold.

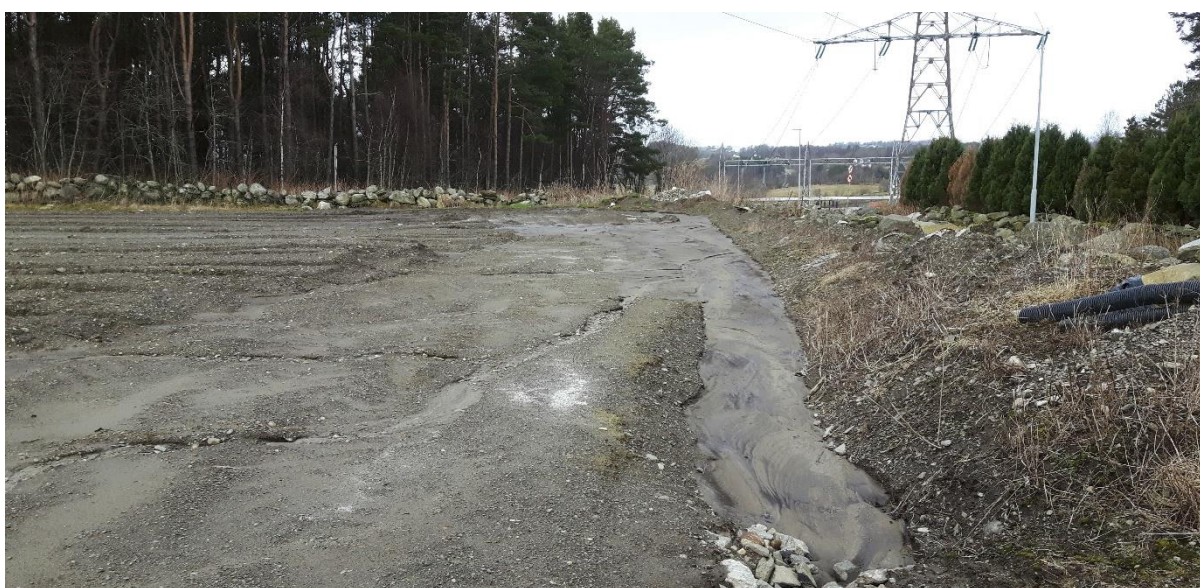
Figur 78: Sedimentasjonsområdet i nedre del av teigen Sægrov er i dag oppfylt av fine partiklar, og kapasiteten er sprengt. Ein sedimentasjonsdam vil etablerast her og forbetre kapasiteten.

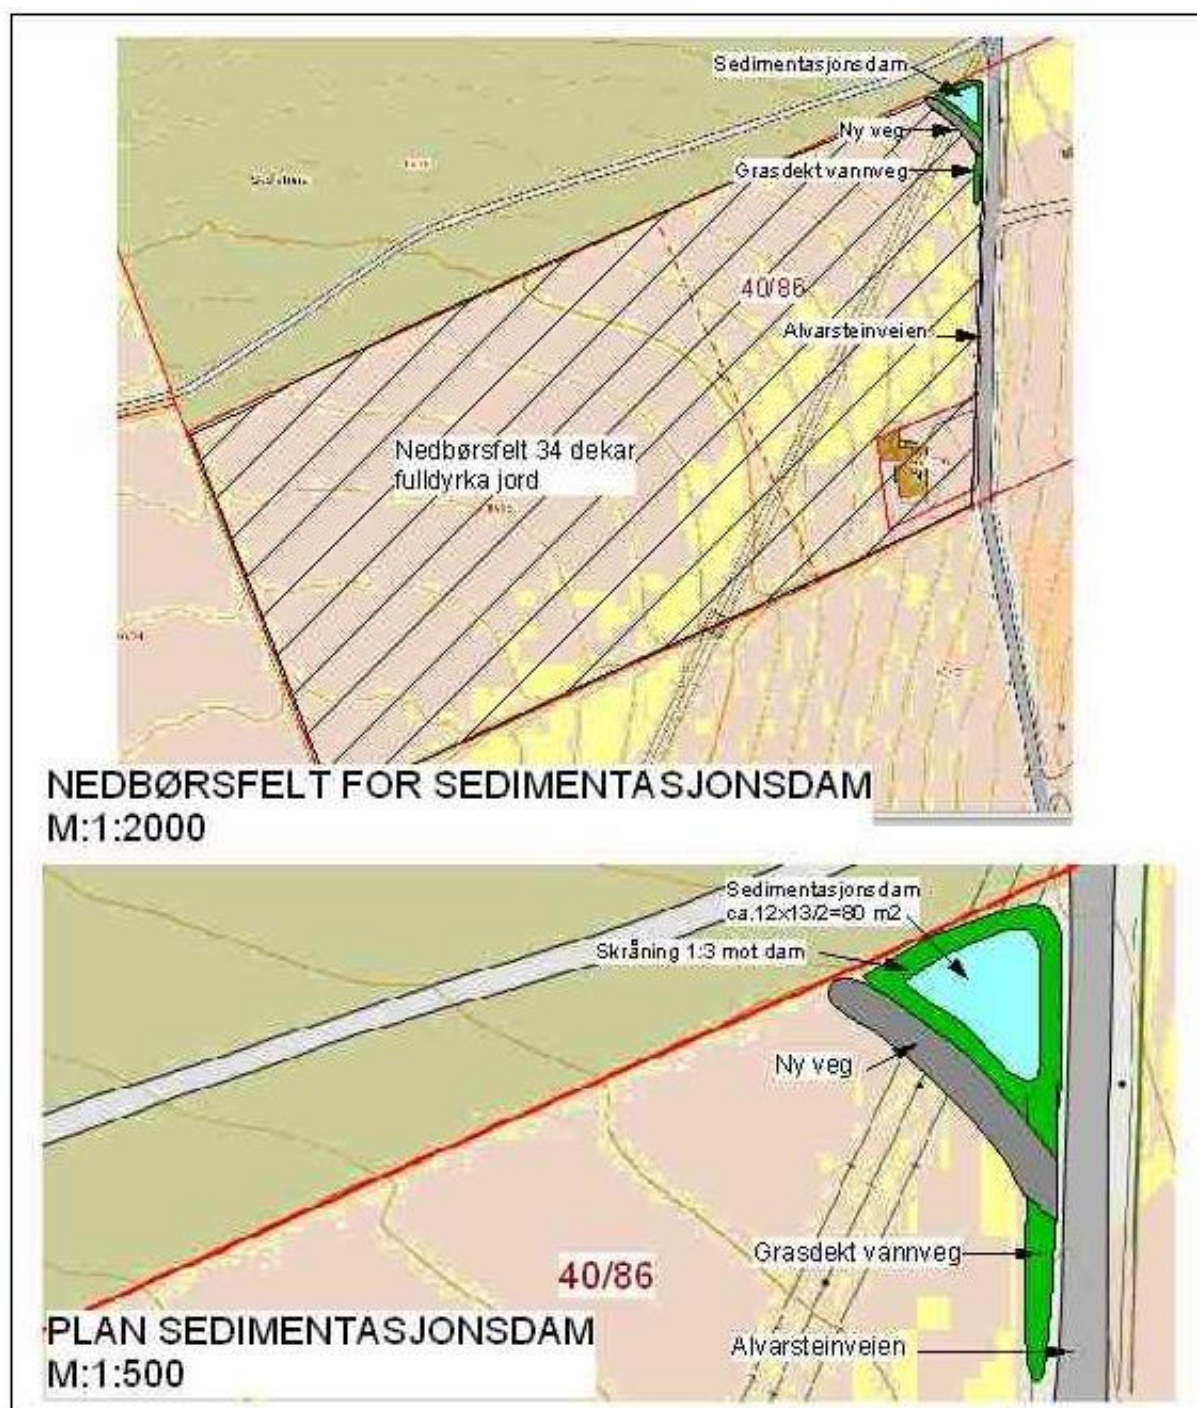
Figur 79: Det skal etablerast ein sedimentasjonsdam i nordaustlege hjørne, prosjektert av Undheim og Lyshol.

| <b>Planlagde tiltak/rutinar</b> | Det skal etablerast ein sedimentasjonsdam med grasdekt vassveg i det nordaustlege hjørnet (figur 79). Før denne er etablert bør sedimentasjonsområde tømmast, og søknad sendast Lyse om løyve til å arbeide under straummastene. Det må innarbeidast rutinar for tøyming av sedimentar før kapasiteten overskridast. Dette vil avhenge av nedbørsmengde og frost, og den faste, daglege synfaringa av teigane legger godt grunnlag for å vurdere når tøyming er nødvendig. |

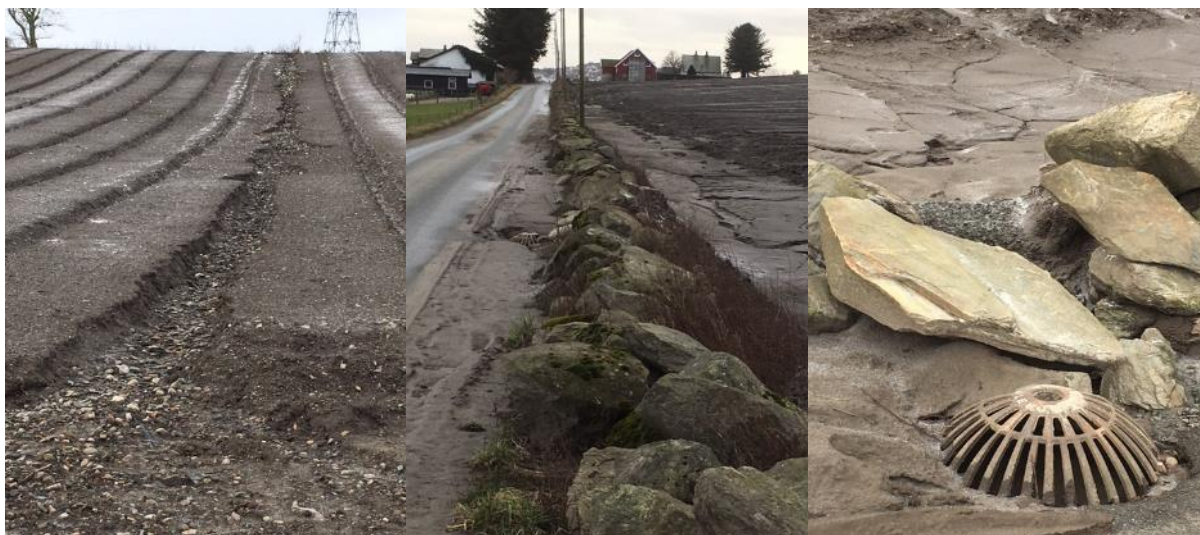
Figur 83: Bileta vedlagt brevet frå landbrukssjef Daniela Dobbert visar korleis overvatnet i hovudåra har erodert mellom beda i nedre del av "Vidar" (venstre), og korleis materialtransporten går ut på Alvasteinvegen og ned i kummane.

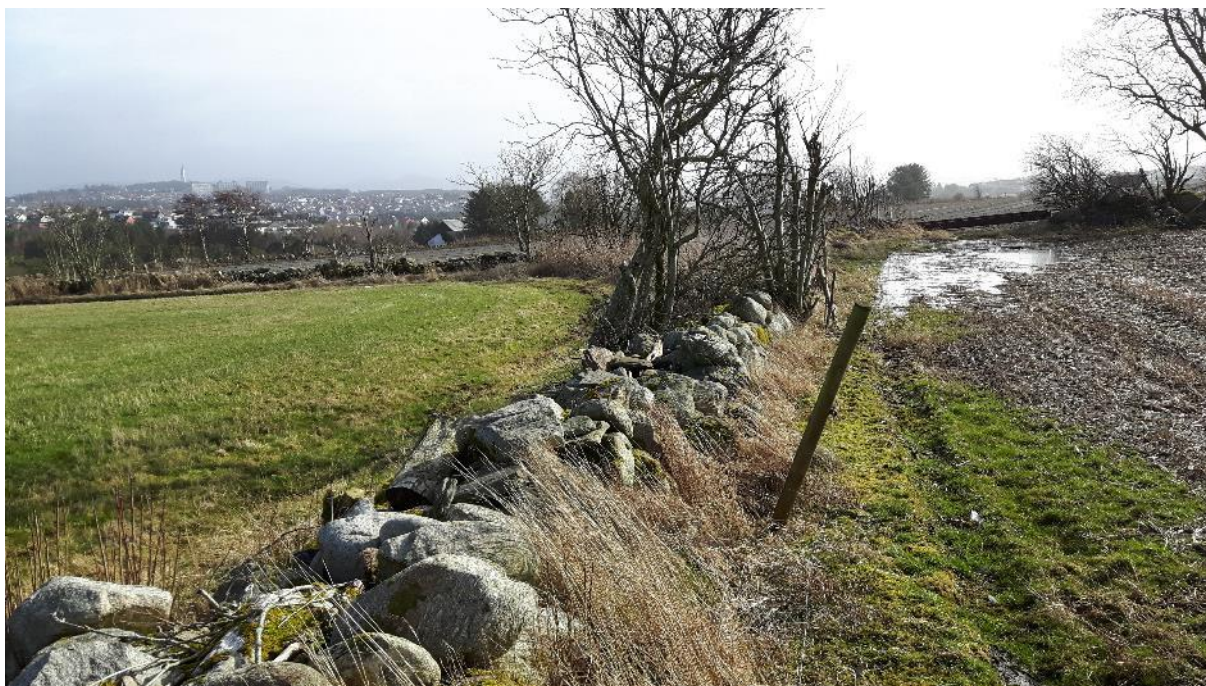
Figur 85: Avrenningssituasjonen på Vidar er i følgje grunneigar endra etter at det vart laga opning i steingarden (gnr/bnr 40/24) og graven ei grøft/voll i hjørnet på naboteigen (grasdekt, gnr/bnr 40/57). Dette gjer at overvatn frå marka med kornproduksjon renn inn på grunneigars mark, og gir ytterlegare avrenning frå den brakke jorda.
