# Kartlegging av avrenningssituasjonen på driftsområdet til Einar Hanasand

**April 2017**

**Ecofact rapport: 589**

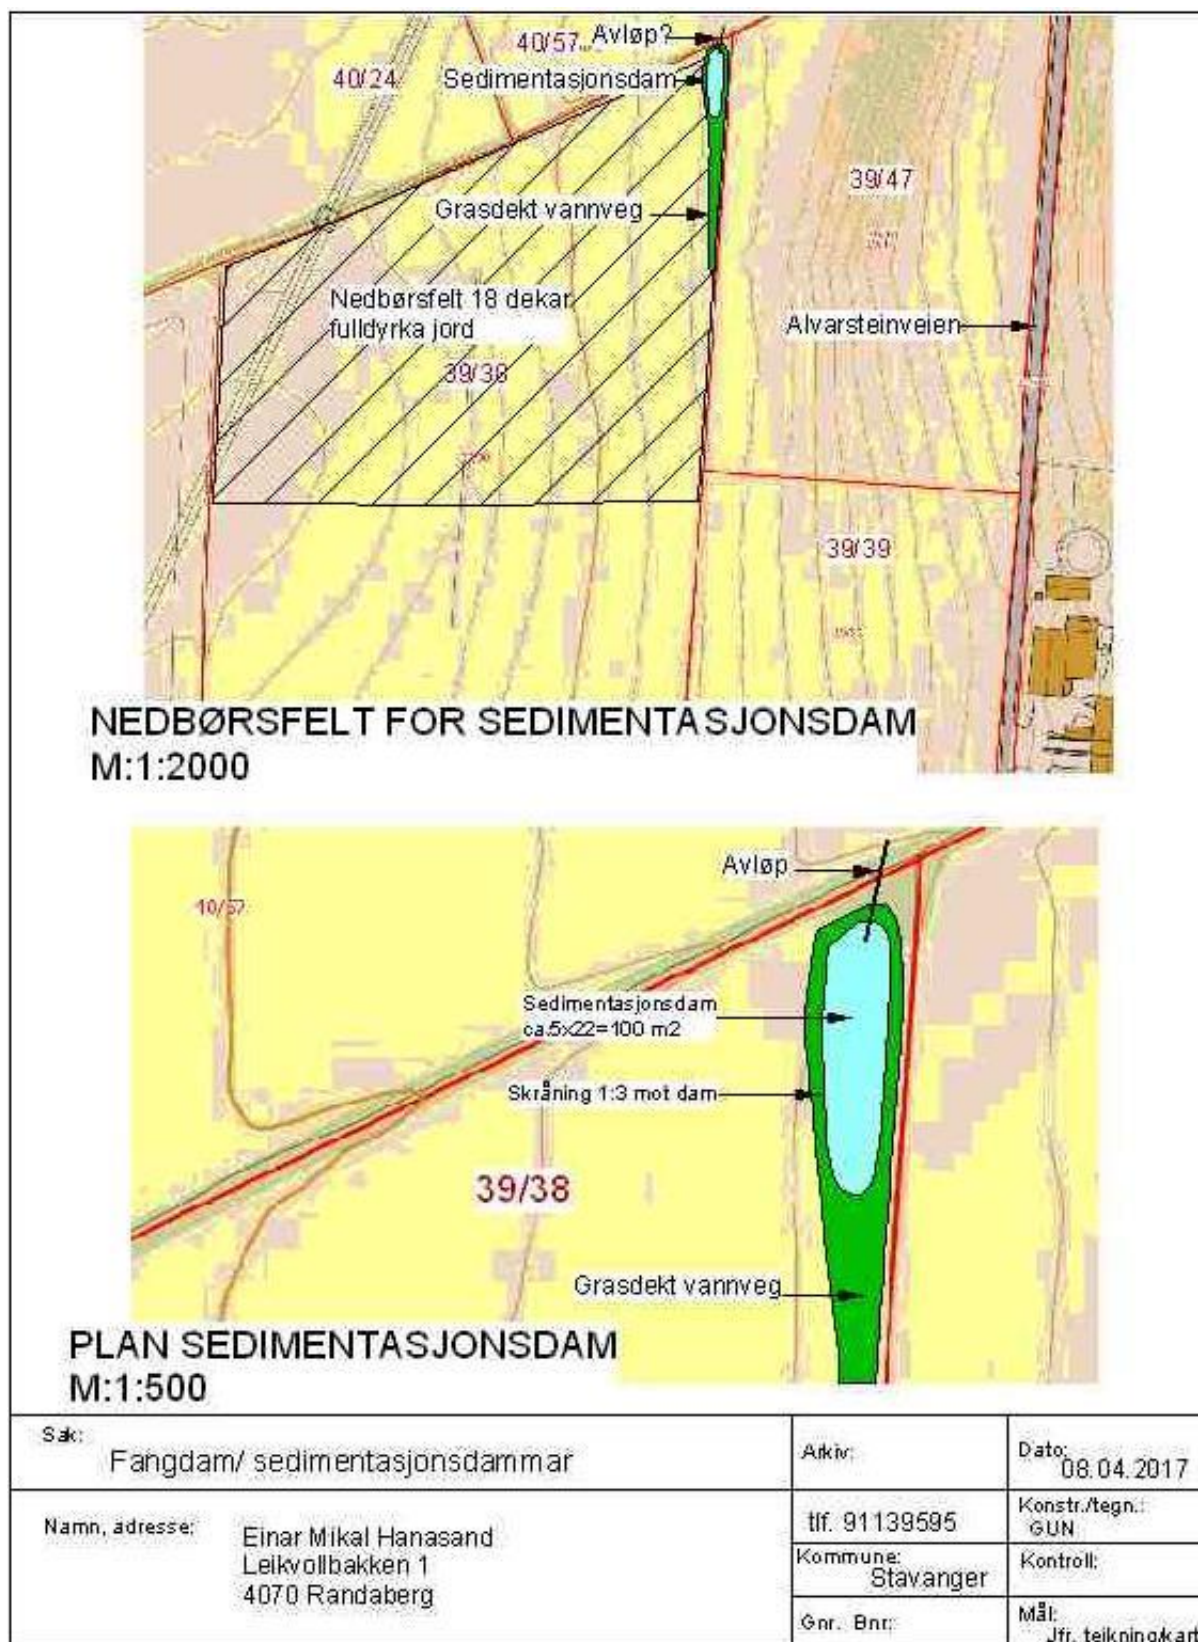
Figur 86: Det skal etablerast ein dam med grasdekt vassveg på det lågast punktet i midtre del av marka. Denne er prosjektert av Lyshol og Undheim.

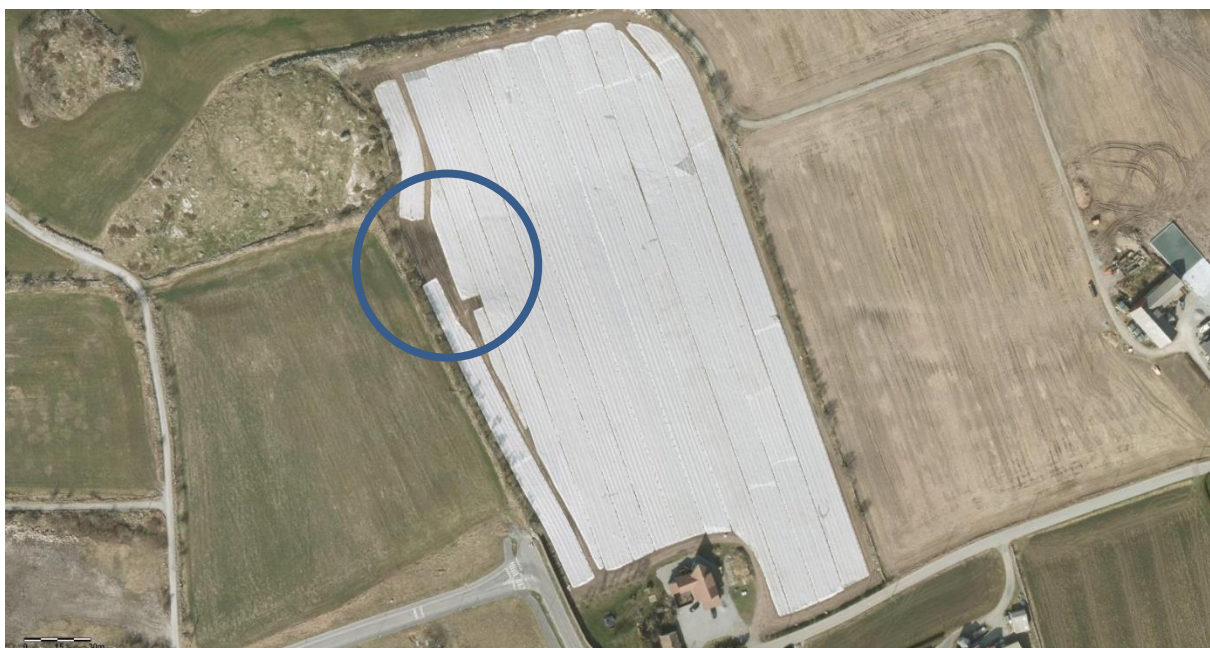
| <b>Avrenningssituasjon</b> | Teigen heller sør mot Storemyr, med 240 meter frå teigens sørende til myra (figur 87). Nedre del av teigen er relativt flat, mens det i midtre del på vestsida er brattare med eit fuktig parti. Jorda er skrinn og det er behov for grøfting i midtre del (figur 88). |

Figur 88: Eit parti på vestre side (blå ring) er noko fuktig og har grøftebehov.
