# Tiltaksplan for forurenset grunn – Madlaveien 294

**Ecofact rapport: 631**

<b>Referanse til rapporten:</b>	Randulff, Sina Thu. 2018. Tiltaksplan for forurenset grunn – Madlaveien 294. Ecofact rapport 631.
<b>Nøkkelord:</b>	Tiltaksplan, grunnundersøkelse, bilverksted
<b>ISSN:</b>	ISSN 1891-5450
<b>ISBN:</b>	978-82-8262-629-3
<b>Oppdragsgiver:</b>	Prosjektil ved Ole-Fredrik Rasmussen
<b>Prosjektleder hos Ecofact AS:</b>	Sina Thu Randulff
<b>Prosjektmedarbeidere:</b>	
<b>Kvalitetssikret av:</b>	Ulla Ledje
<b>Forside:</b>	Foto: Google Maps

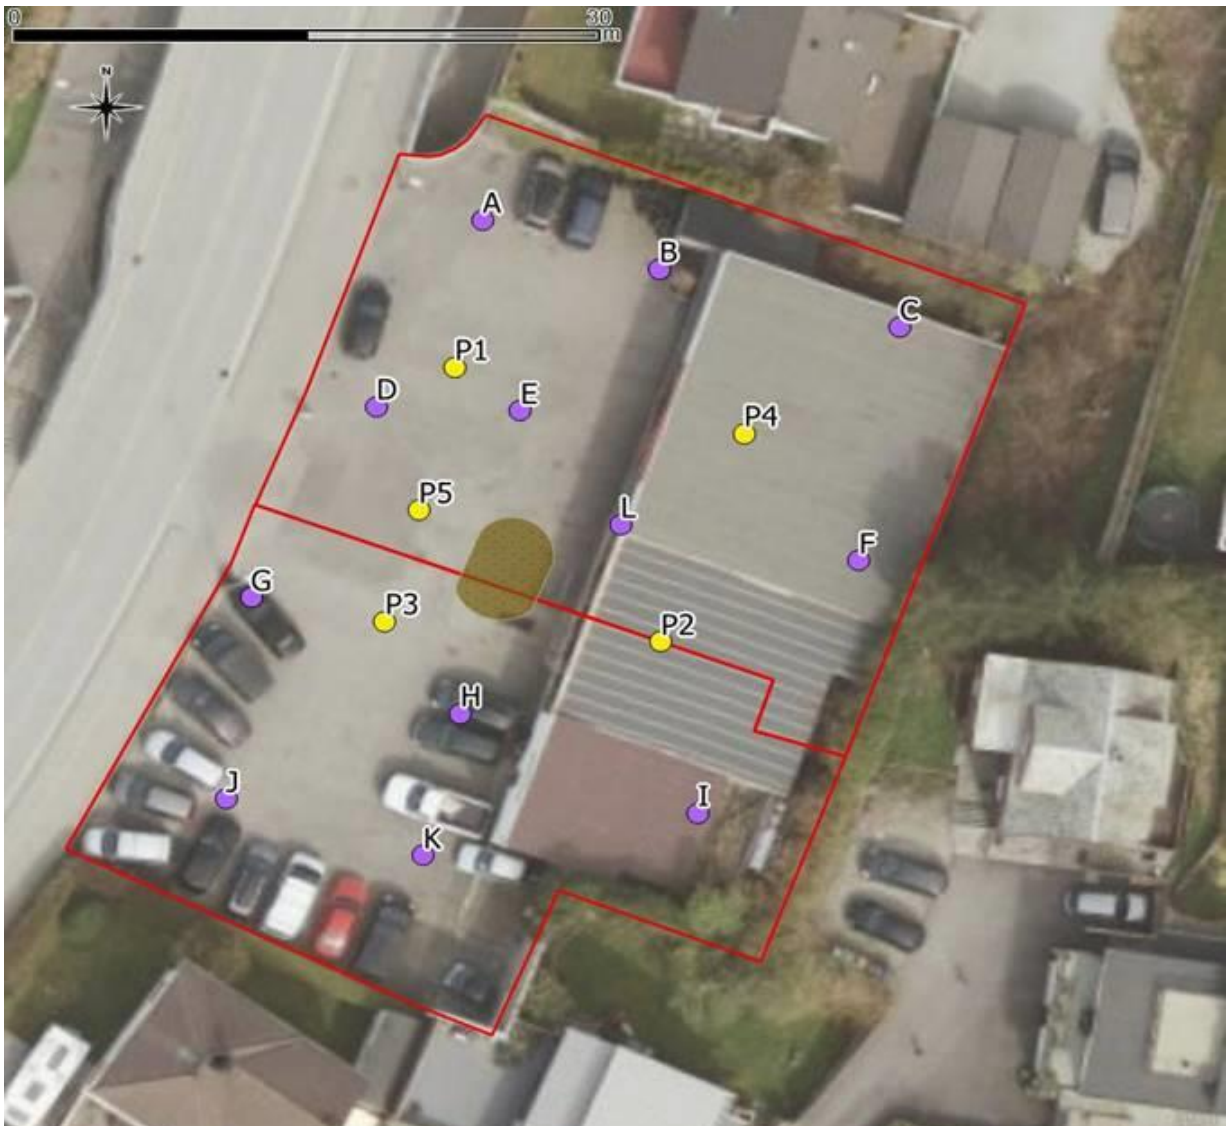
Figur 3. Lokalisering av prøvepunkt. Lilla punkt er prøvetatt av Ecofact 19.06.18. Gule punkt er fra tidligere prøvetaking av Prosjekttil. Brunt polygon markerer plassering for en oljetank som nå er fjernet.

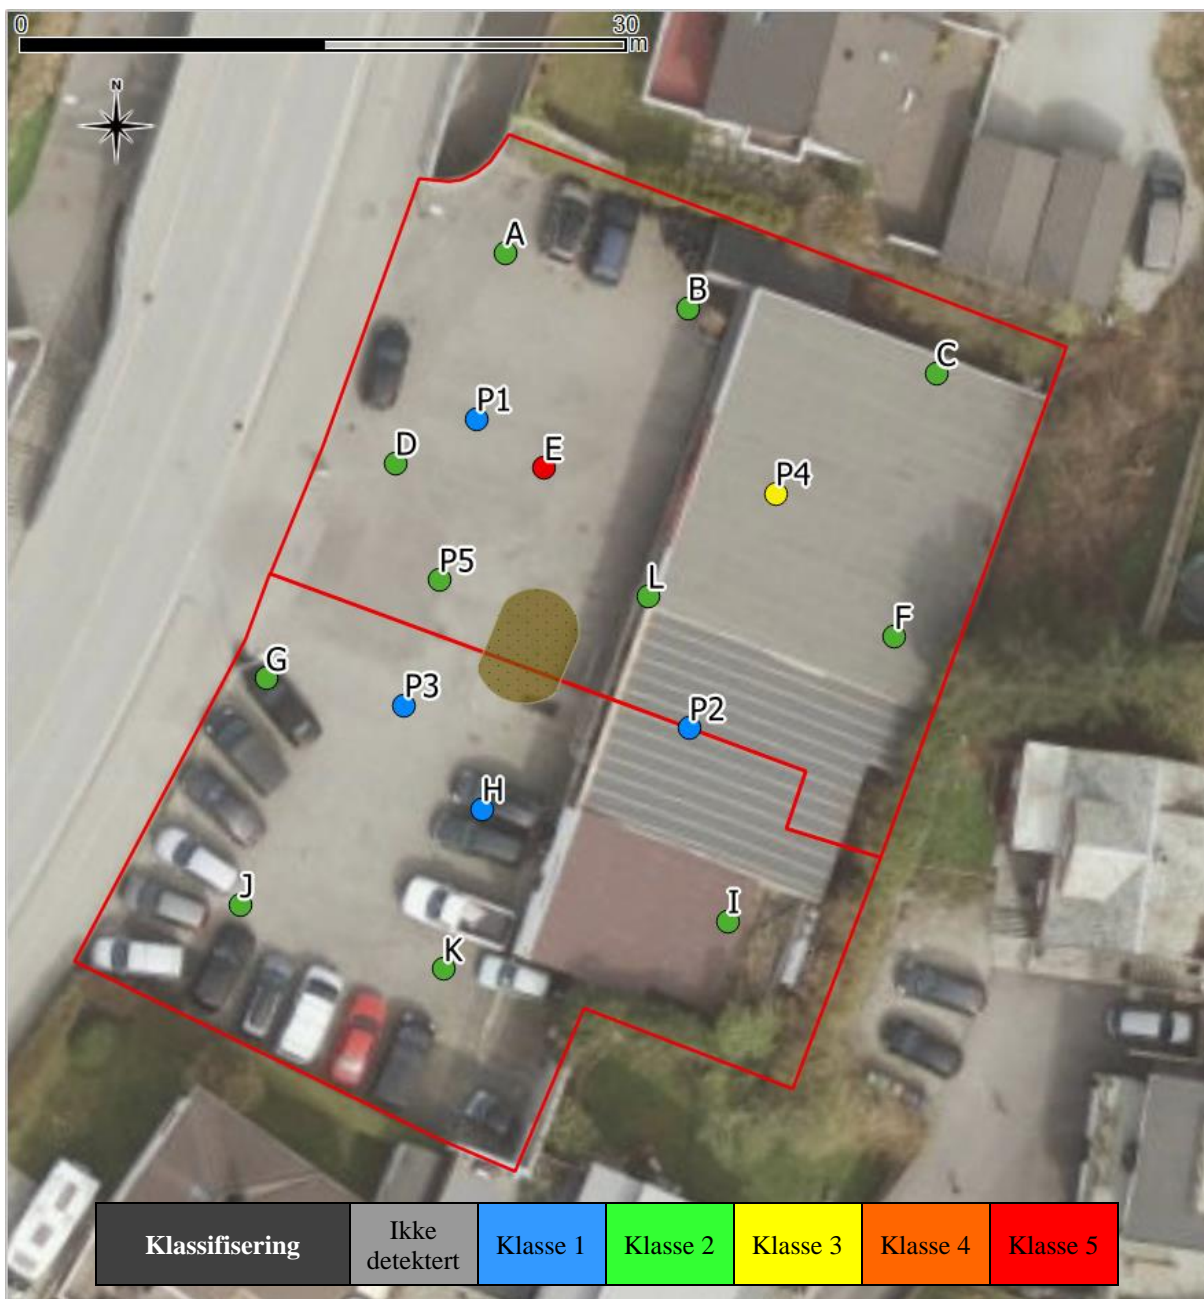
Figur 4. Tilstandsklassifiserte resultater fra prøvepunktene i øvre jordlag (0-1 m). Oljetank i brun.

Det ble påvist forhøyede konsentrasjoner av alifater (C10-C12, C12-C35 og C16-C35) i prøve E.1 og P4, tilsvarende tilstandsklasse 5 (svært dårlig) og 3 (moderat).

Sink, nikkel, benzo(a)pyren/sum PAH 16 og/eller sum PCB 7 ble også påvist i konsentrasjoner over bakgrunnsverdi i prøve A.1 til L.1 (med unntak av H.1, P1, P2 og P3). Alle prøver tatt av Ecofact (A.1 - L.1), unntatt E.1, som hadde konsentrasjoner som falt inn under tilstandsklasse 2 eller lavere.

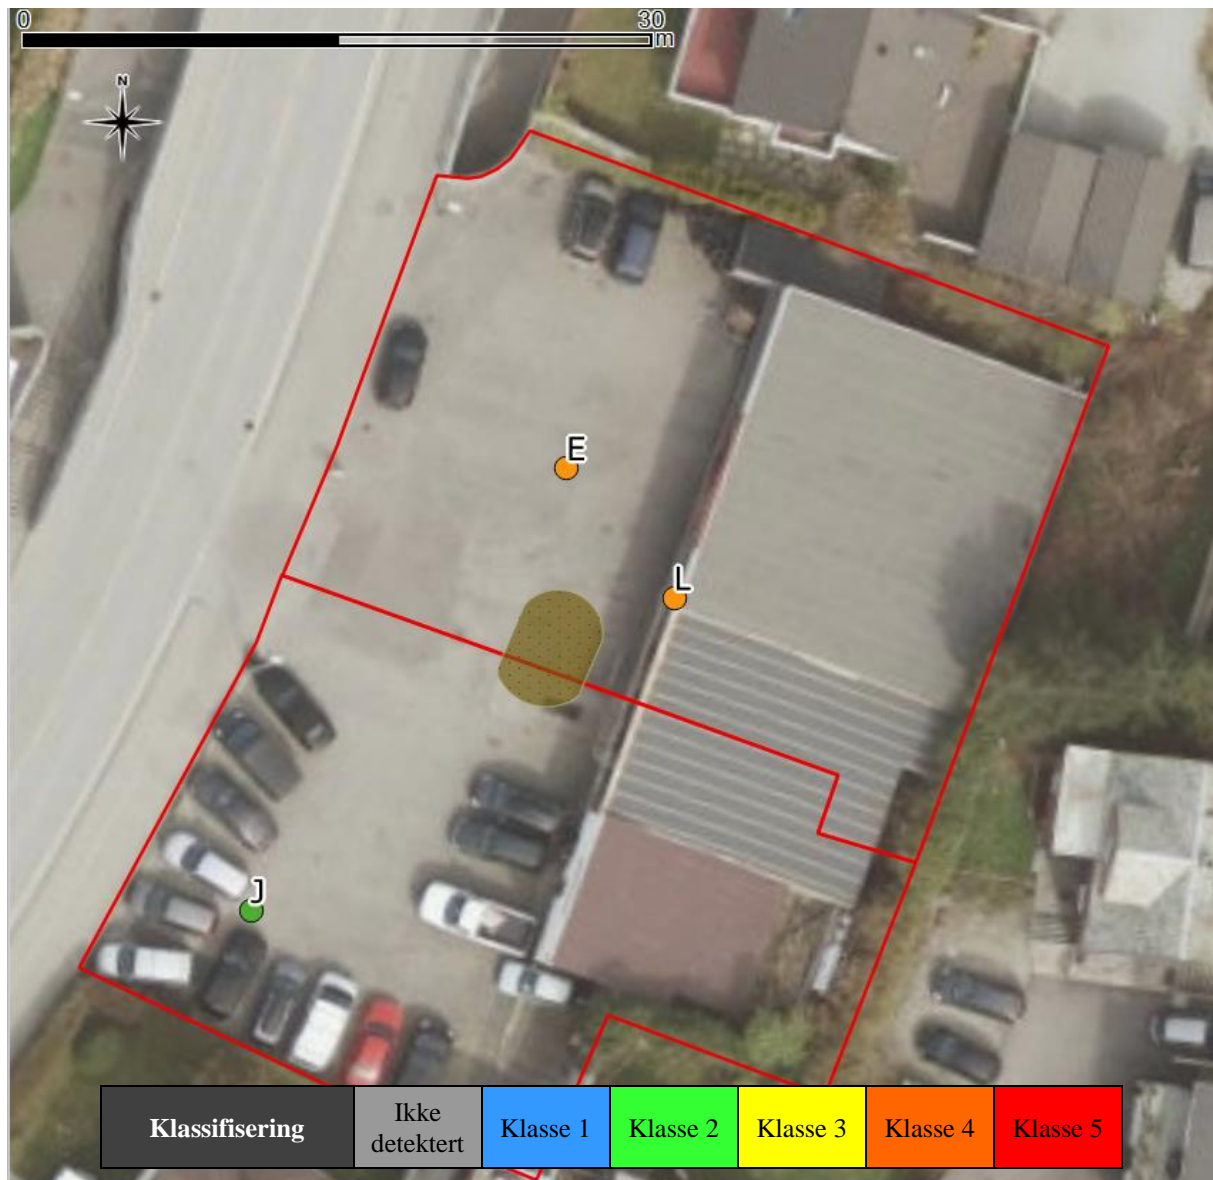
Det ble påvist forurensning i alle tre prøvepunkter (E, J og L) (se figur 5). Prøvene hadde masser med konsentrasjoner av arsen, kvikksølv, nikkel, alifater (C10-C35), PAH og PCB som overskrider bakgrunnsverdiene (tabell 5). Det ble ikke målt detekterbare konsentrasjoner av flyktige organiske forbindelser, fenoler, kreosoler, glykoler og MTBE fra prøvepunkt J (tabell 6).

Figur 5. Tilstandsklassifiserte resultater fra prøvepunktene i dypere jordlag (0-1 m). Oljetank i brun.

Høyest overskridelse av normverdi var for alifater (C10-C12), med konsentrasjoner tilhørende tilstandsklasse 4 (dårlig) i punkt E.2 og L.2. Det ble påvist lave konsentrasjoner av enkelte tungmetaller, PAH og PCB i E.2, J.2 og L.2, i tilstandsklasse 2 (god). BTEX ble ikke påvist i forhøyede konsentrasjoner i noen av prøvene.

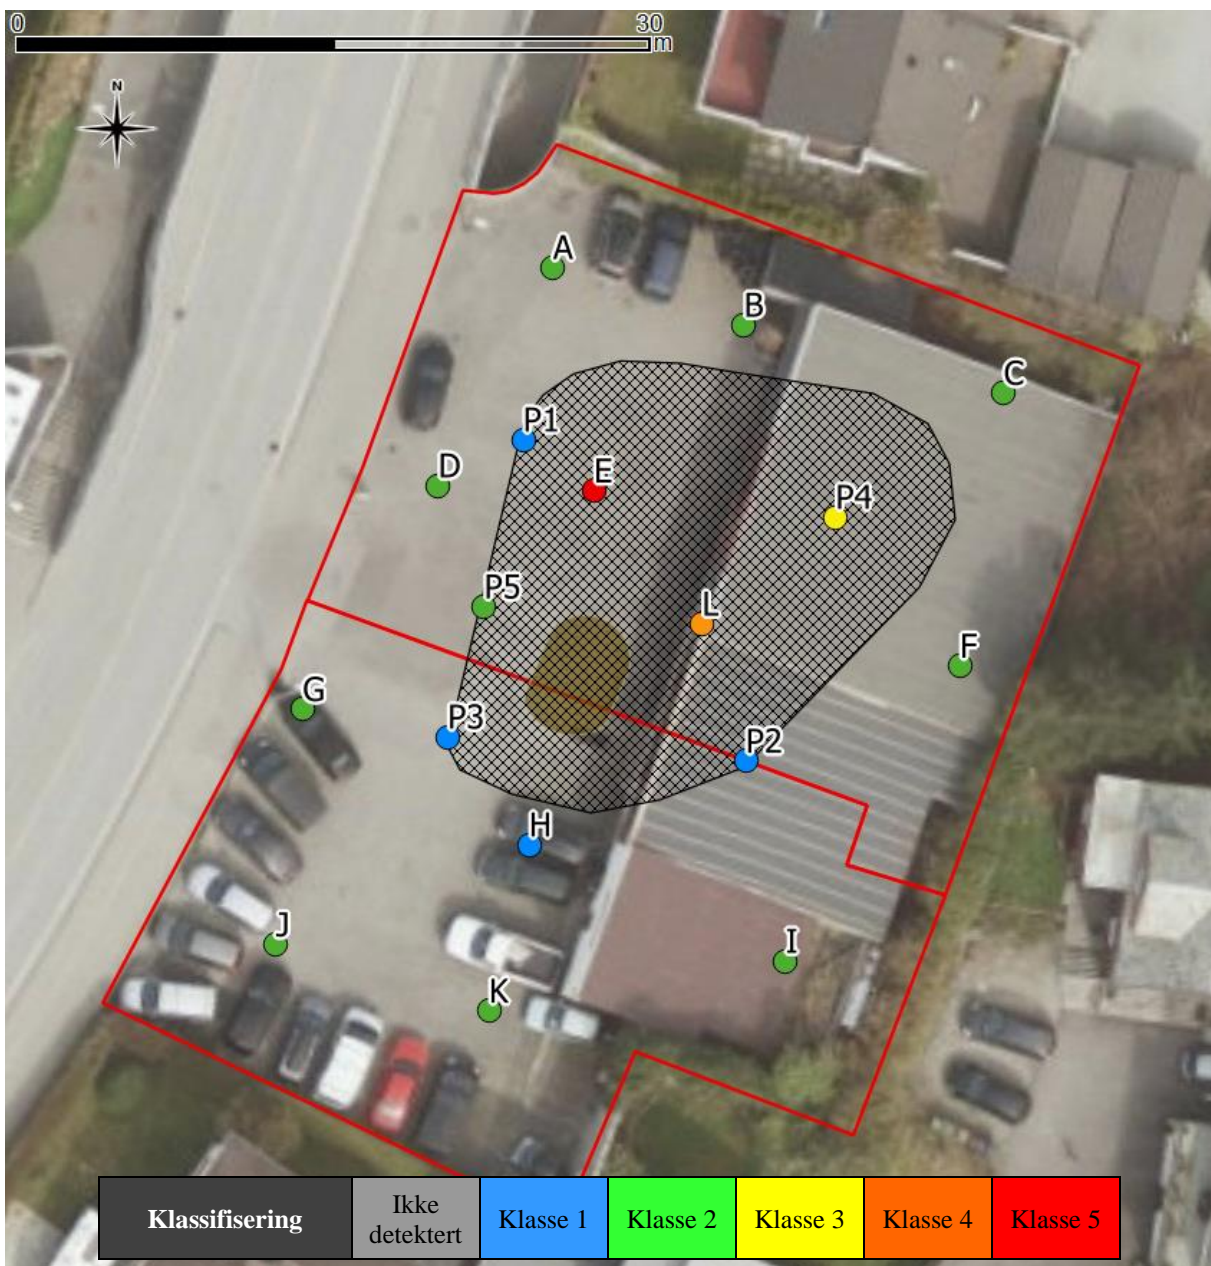
- Massene som er i tilknytning til den tidligere oljetanken og verkstedbygningen har de høyeste konsentrasjonene av miljøgifter, som faller inn under tilstandsklasse tilstandsklasse 3 (moderat) til 5 (svært dårlig).

Figur 6. Forurensete masser innenfor svartmarkert område må leveres til godkjent deponi. Oljetankens tidligere plassering er vist i brun. Massene som tilhører den øvrige delen av tomta kan gjenbrukes på tomta.

- Prøvepunkt A – D og F – K kan friskmeldes, og behandles som rene masser.
  - Prøvepunkt E, P4 og L er forurenset og massene må leveres til godkjent deponi.

- Avgrensningen av forurensete masser strekker seg ut til prøvepunktene som ble analysert av Prosjekttil, og som ikke er analysert for flyktige organiske forbindelser, fenoler, kreosoler, glykoler og MTBE. Figur 6 viser hva som må behandles som forurenset (omtrent 365 m<sup>2</sup>), og hvilke masser som kan behandles som rene.
- Det spesifiseres at mellomlagring av forurensete masser må skje på tomten dersom det ikke søkes om annet. Når massene transporteres ut av tomten trer avfallsforskriften i kraft.

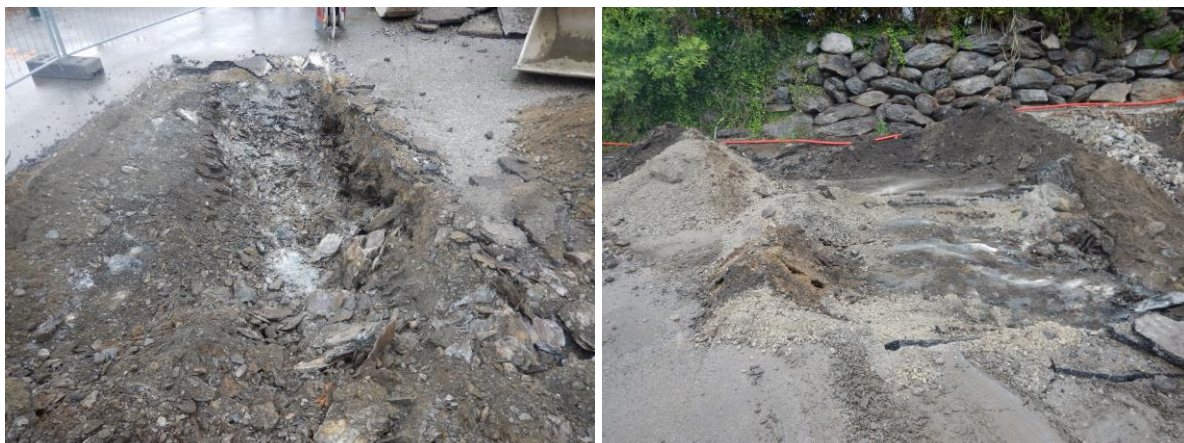
Figur B1. Sjakt A (venstre) og B (høyre).

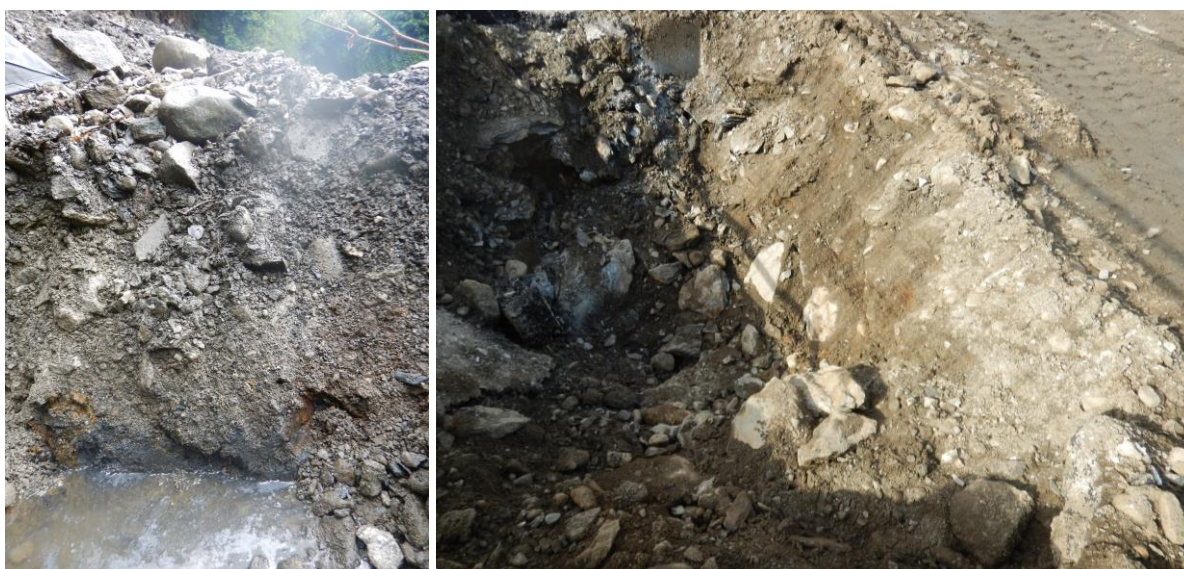
Figur B2. Sjakt C (venstre) og D (høyre).

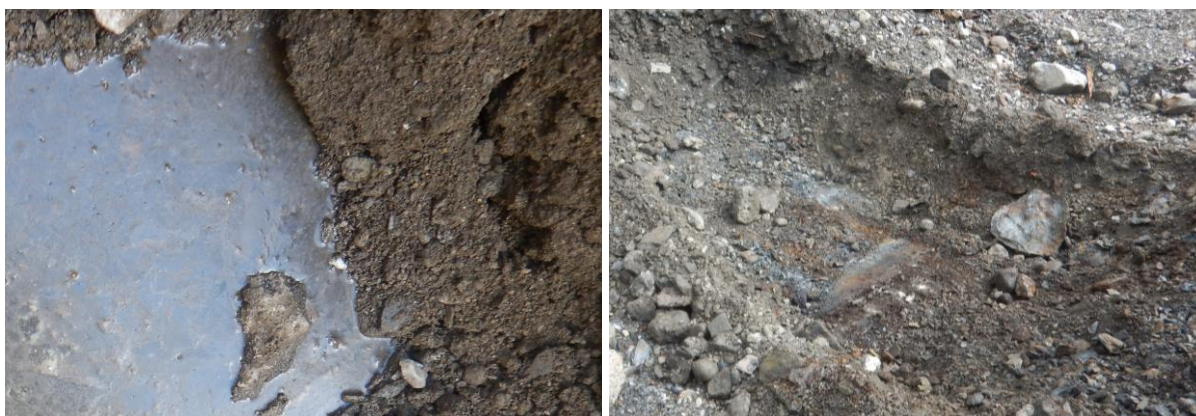
Figur B3. Sjakt E (venstre) og F (høyre).

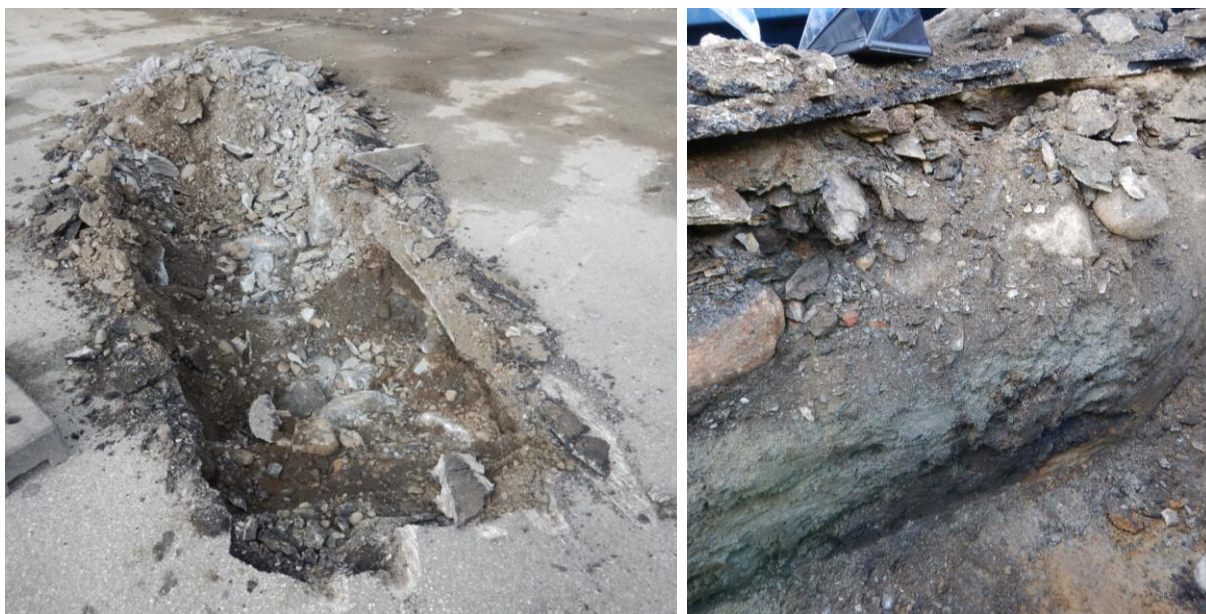
Figur B4. Sjakt G (venstre) og H (høyre).

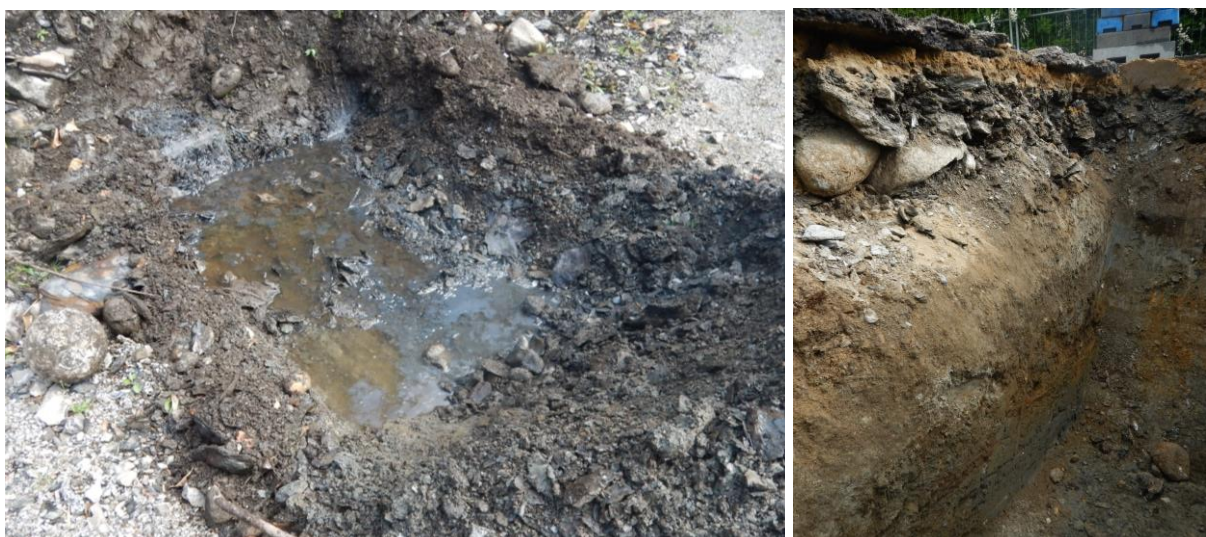
Figur B5. Sjakt I (høyre) og J (venstre).

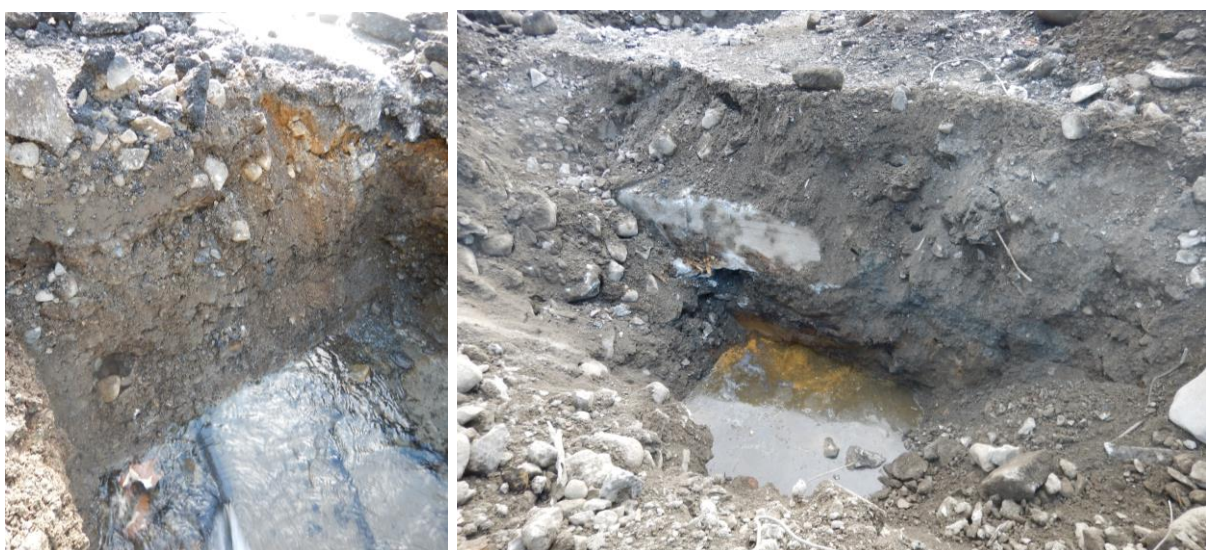
Figur B6. Sjakt K (venstre) og L (høyre).
