# **Vurdering av vannføring og tiltak for fisk i Frøylandsåna, Time kommune**

**Ecofact rapport 632**

| <b>Oppdragsgiver:</b> | Time kommune |

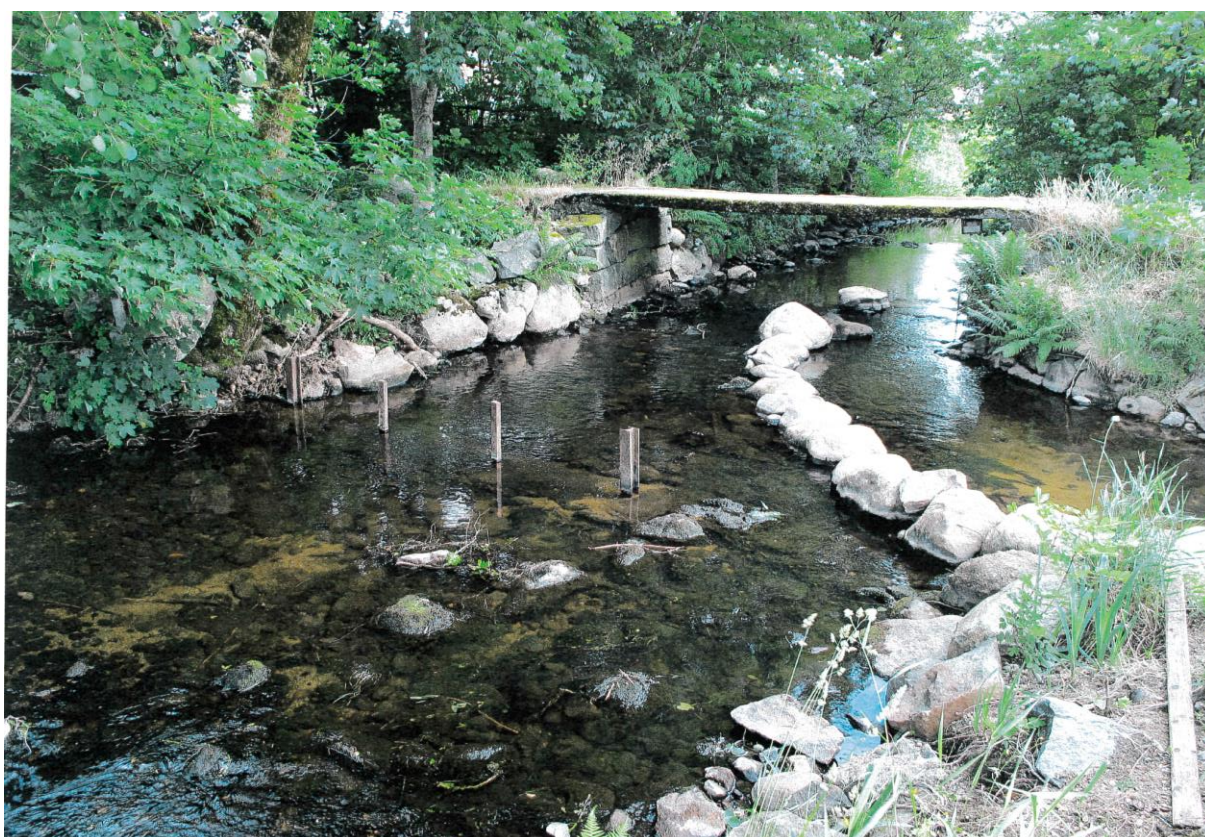
**Figur 1.3.** Frøylandsåna med innløpet til kanalen til Stemmen til høyre i bildet. En støpt betongterskel med jernbalker som står igjen i hovedløpet er rester av den gamle demningen. I 2016 la kommunen ut en steinterskel i elva for å lede mer vann til Stemmen, framfor alt ved små vannføringer.

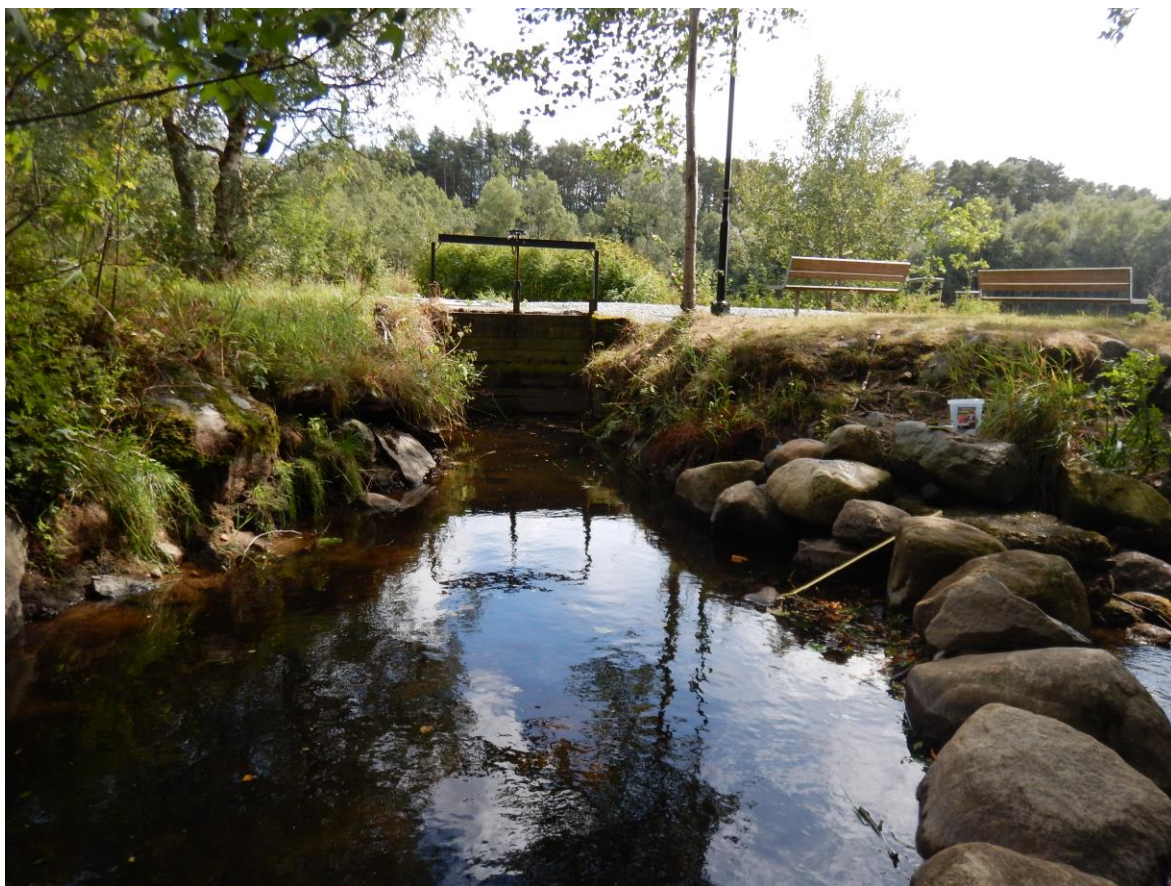
Vannet i selve kanalen fram mot luken står stille. Selv om det er opp til 21 cm klaring mellom nedre del på luken og kanalens bunn er vanngjennomstrømmingen her svært begrenset pga. at åpningen er tettet av kvister, greiner og annen vegetasjon. Dette bidrar til å dempe strømhastigheten på den siden av steinterskelen som går til kanalen.

Figur 2.1. Justerbar luke som kan regulere vannoverføringen til Stemmen. Steinterskelen som går ut i Frøylandsbekken er synlig nede til høyre i bildet.

Sommeren 2018 antas det at terskelen ikke har hatt noen vesentlig betydning for overføring av vann mot Stemmen ettersom gjennomstrømmingen under luken har vært begrenset pga. av at den er tettet til.

Fjerning av terskelen vurderes å liten betydning for vannføringen i vassdraget, spesielt ved små vannføringer. Vedlikehold og aktivt bruk av luken vil være mer effektivt for å styre overføring av vann til Stemmen.

For å styre vanninnstrømmingen inn til Stemmen vurderes vedlikehold og regulering av luken i kanalen å være mer effektivt enn den utlagte steinterskelen.

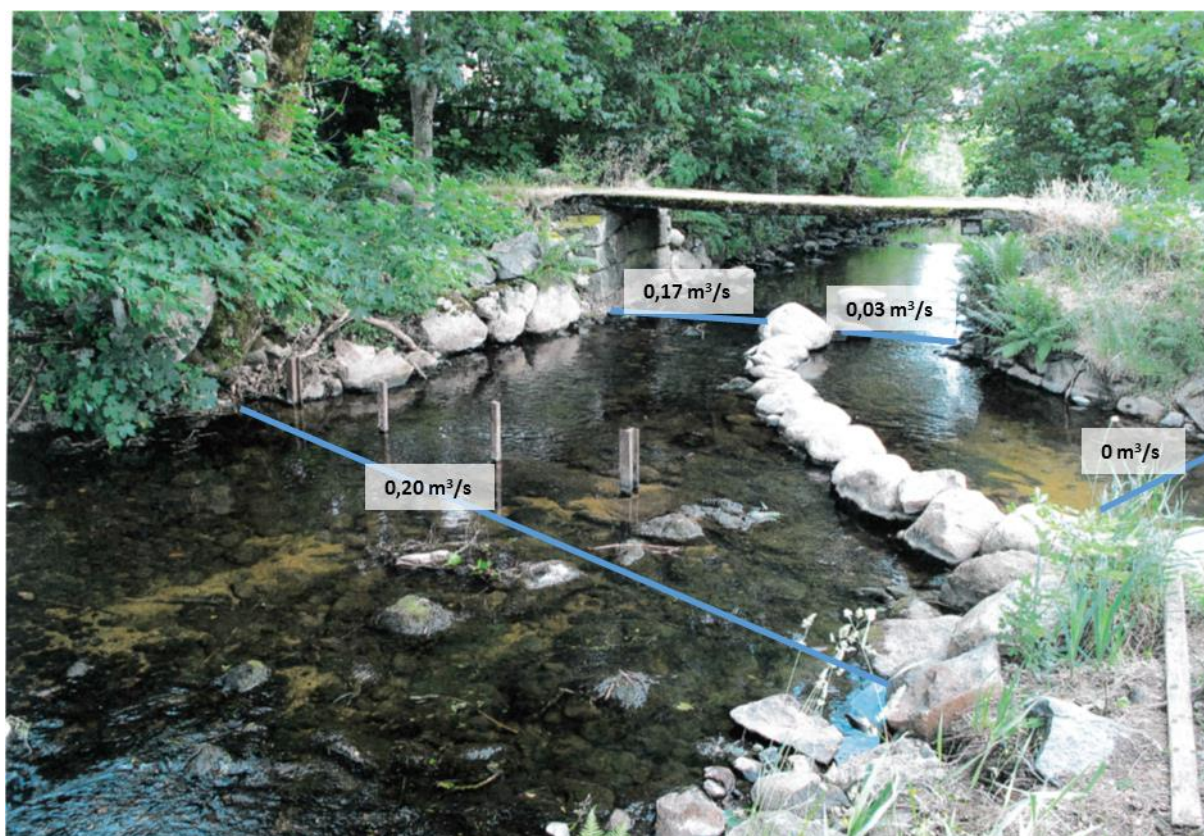
Figur 2.2. Estimert vannføring i 4 profiler i ved den utlagt terskelen i Frøylandsåna. (bildet er ikke tatt ved samme dag som målingene ble utført).

Vannføringsmålingene indikerte at 85% ( $0,17 \text{ m}^3/\text{s}$ ) av vannet følger hovedløpet og at 15 % av vannet ledes inn mot kanalen. Ettersom det ikke var noen målbar strøm i selve kanalen betyr det at det meste av vannet som ledes hit søker seg ut til hovedstrømmen igjen mellom steinene i terskelen. Vannføringen som ble estimert nedenfor betongterskelen er like stor ( $0,2 \text{ m}^3/\text{s}$ ) som den estimerte vannføringen ved den ytterste delen av terskelen ( $0,17+0,03 \text{ m}^3/\text{s}$ ).

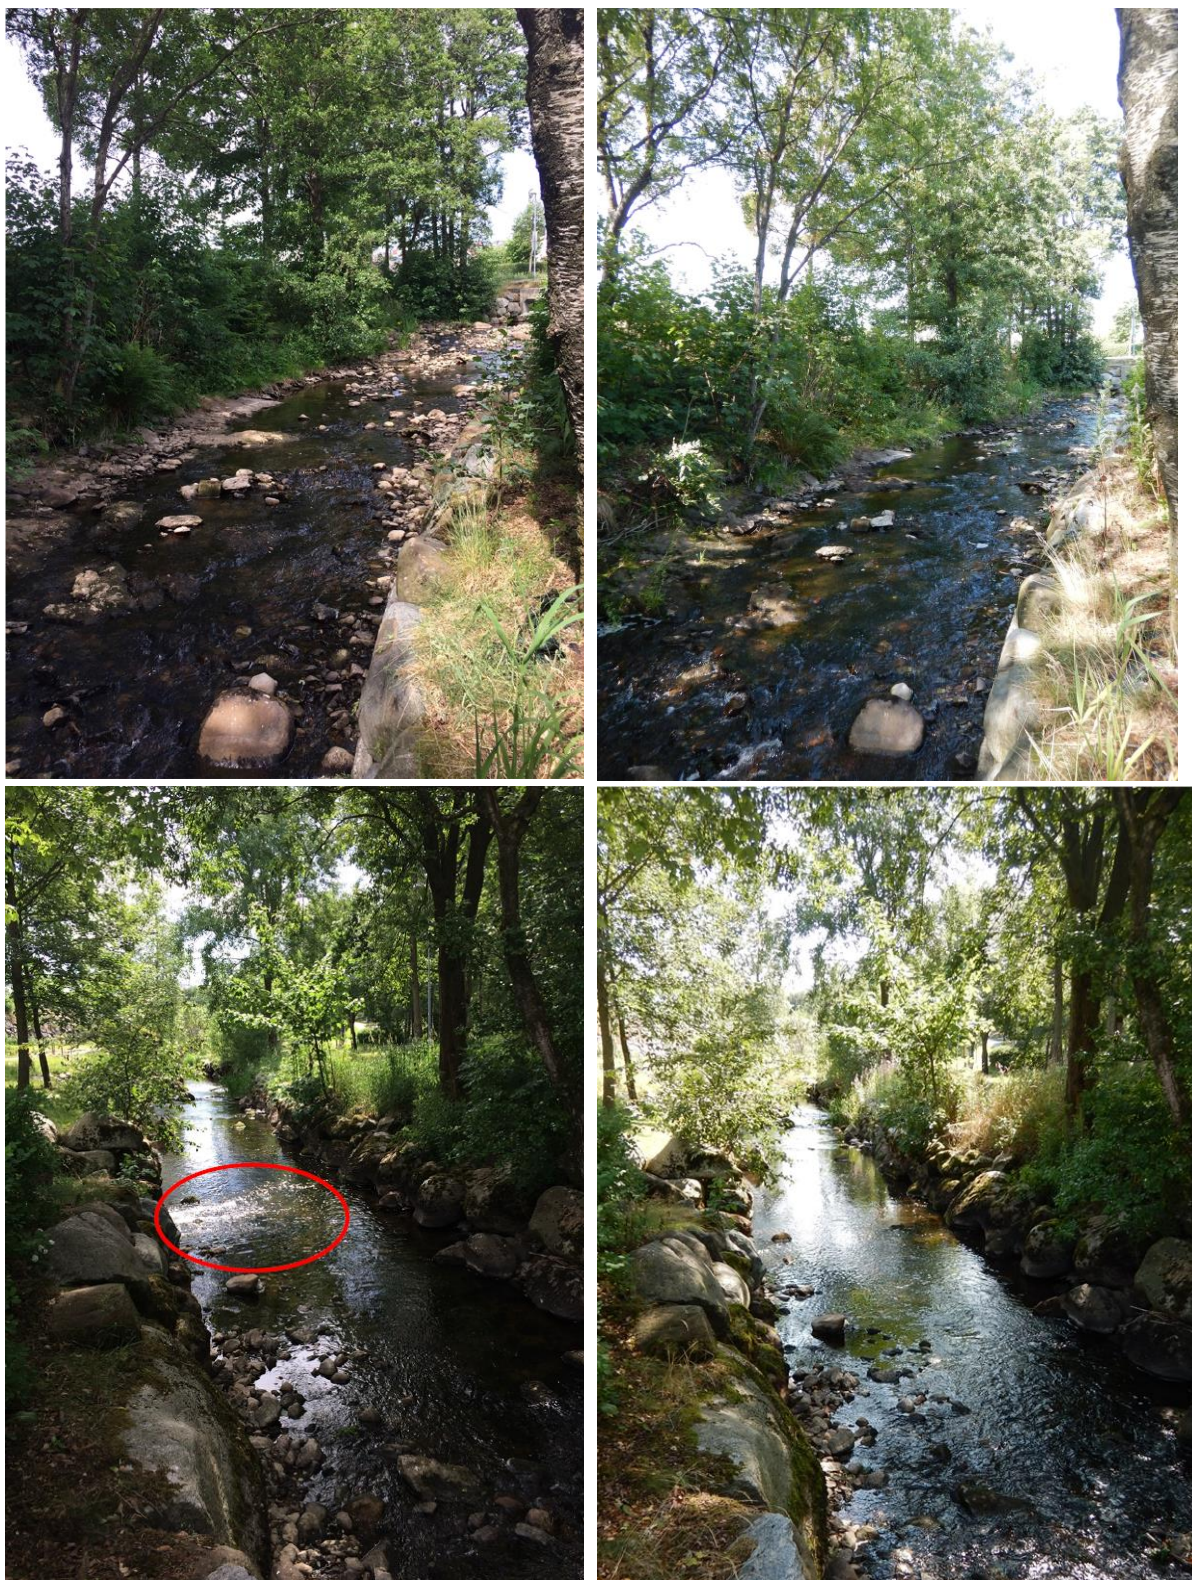
De øverste bildene i figur 2.3 viser det bredeste elvepartiet langs strekningen mellom inntak og utløp til/fra Stemmen. Selv ved lave vannføringer som den 6. juni er vanndekket areal relativt stort.

De nedre bildene viser forholdene oppstrøms og nedstrøms utløpet fra Stemmen. Vanndekket areal er større nedenfor utløpet, og dette skyldes både at det tilføres vann, men også at det er mer stryk oppstrøms utløpet enn nedstrøms. Det antas at overføringen av vann til Stemmen var liten begge dagene ettersom lukeåpningen ikke forefaller å ha blitt rensset på lang tid.

**Figur 2.3.** Vanndecket areal i Frøylandsåna oppstrøms utløpet fra Stemmen (markert med rød ring i nedre bilde til venstre) den 6.6 (t.v.) og 1.8 (t.h). Øvre bilder viser bekken sett oppstrøms utløpet fra Stemmen og nedre bilder viser bekken sett nedstrøms mot utløpet. Den 6.6 hadde det kommet 5,7 mm nedbør den foregående uken. Den 1.8 hadde det falt 44,5 mm nedbør den foregående uken (hvorav 40,7 mm kom to dager før bildet ble tatt).

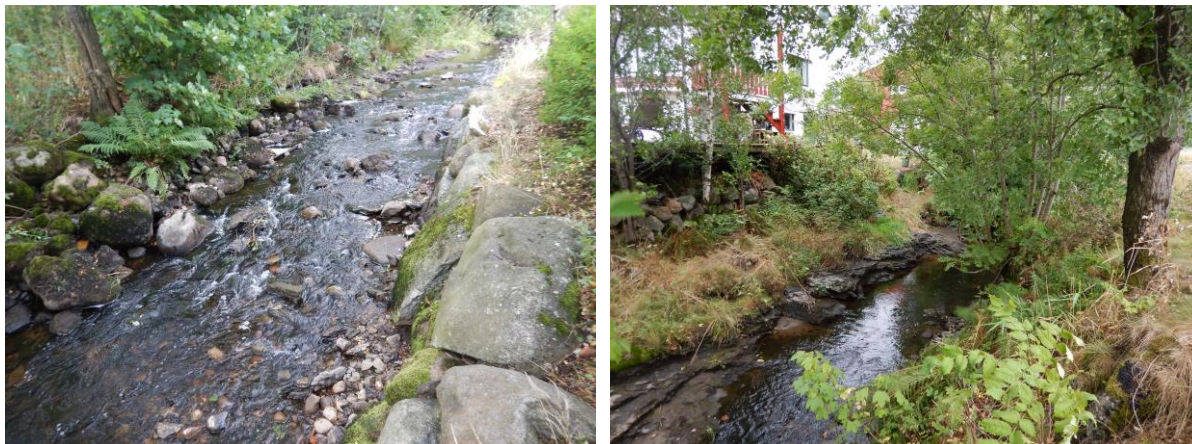
**Figur 2.4.** Bunnssubstratet er dominert av stein, og bekken veksler mellom små stryk og mer stilleflytende områder (t.v). Dypere område med god kantvegetasjon gir godt skjul for fisk (t.h.).

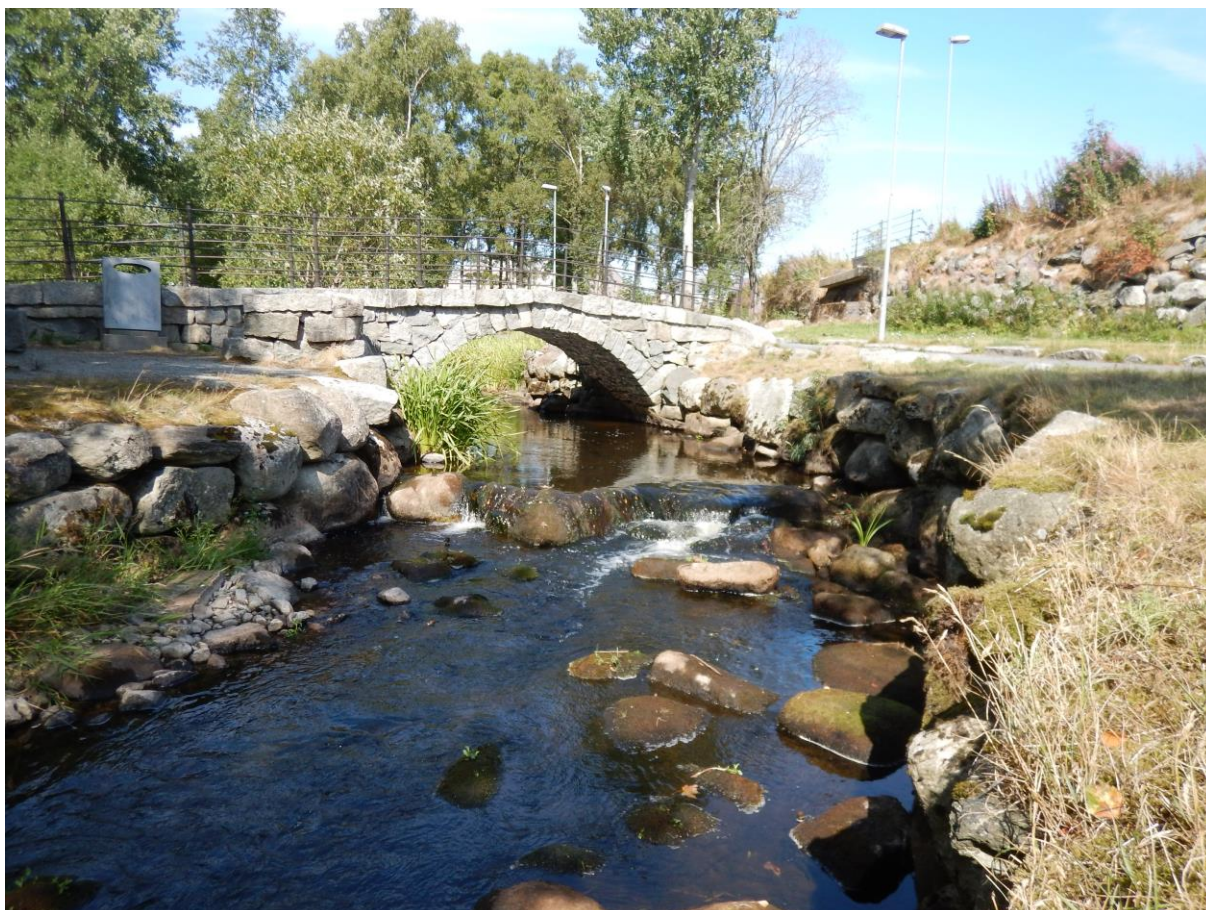
Ved små vannføringer er det trolig at auren har problemer å passere et lite vandringshinder som ligger ca. 60 meter nedstrøms utløpet fra Stemmen (fig. 2.5). Her er spranghøyden mer enn 0,5 m når det er lite vann i bekken. Vanddypet nedenfor steinterskelen er nok for grunt for at større fisk skal kunne ta sats. Det antas derfor at en del fisk kan bli stående i den nedre delen av bekken uten å komme videre før det blir egnede vannføringsforhold. Dette har trolig vært tilfelle periodevis under sommeren 2018.

**Figur 2.5.** Steinterskelen nedstrøms brua ved samfunnshuset på Kverneland utgjør trolig et vandringshinder ved små vannføringer.
