# **Plan for vedlikehold av Måsabekken rensepark**

**Ecofact rapport: 693**

| <b>Oppdragsgiver:</b> | Ullensaker kommune |

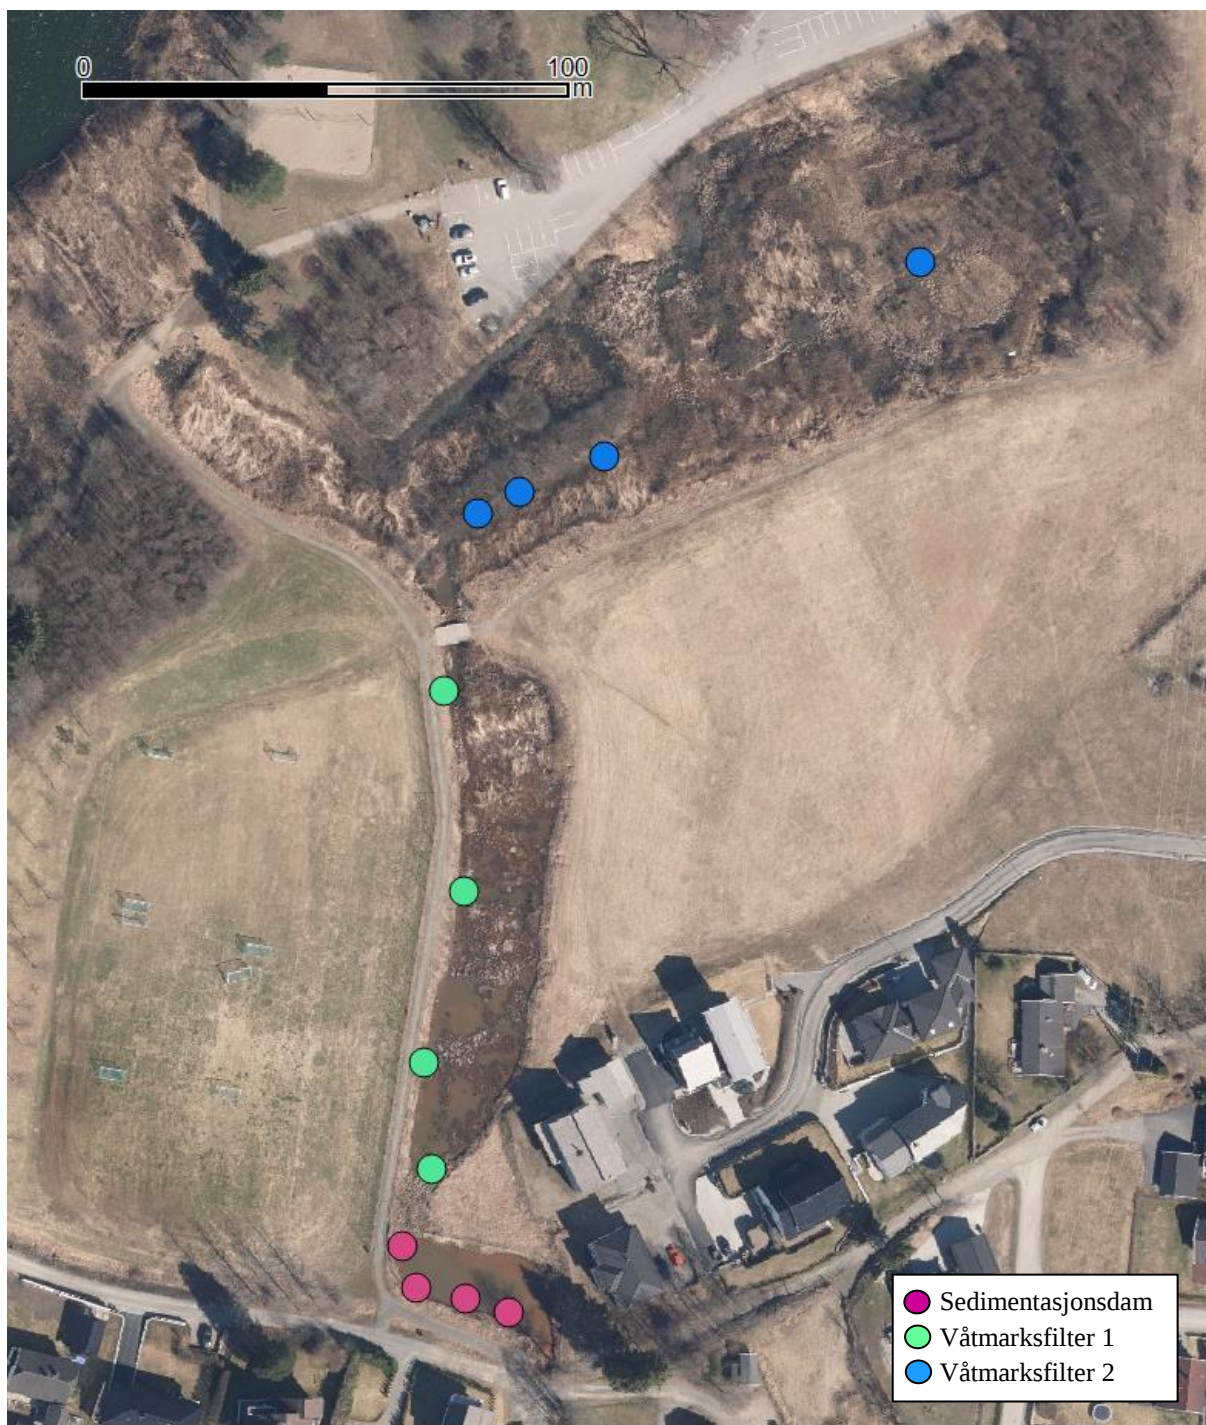
Figur 4. Tre blandprøver ble prøvetatt på avmerkede steder i dammen. Flyfotoet er fra 2016 (Geodata).

Massene fra våtmarksfilter 1 har en samlet tilstandsklassifisering 3 (moderat) og anses som forurenset. Det samme gjelder massene fra sedimentasjonsdammen hvor den samlede tilstandsklassen er 2 (god). Massene fra våtmarksfilter 2 klassifiserer som rene masser da ingen av konsentrasjonene overskred tilstandsklasse 1 (bakgrunnsverdi).

- Massene fra våtmarksfilter 2 kan behandles som rene masser, fritt innenfor og utenfor tiltaksområdet.
- Massene fra sedimentasjonsdammen kan gjenbrukes på tomta, men må behandles som forurensede masser dersom de fraktes ut av tomta og deponeres på godkjent mottak.
- Massene fra våtmarksfilter 1 er forurensede, og tilfredsstiller ikke krav til gjenbruk på tomta. Disse må leveres til godkjent mottak.
- All stein over 25 mm som ikke har synlig forurensning (eksempelvis oljebelegg) kan sorteres ut og disponeres fritt.
- Eventuelle nye masser som tilføres tiltaksområdet skal være rene.

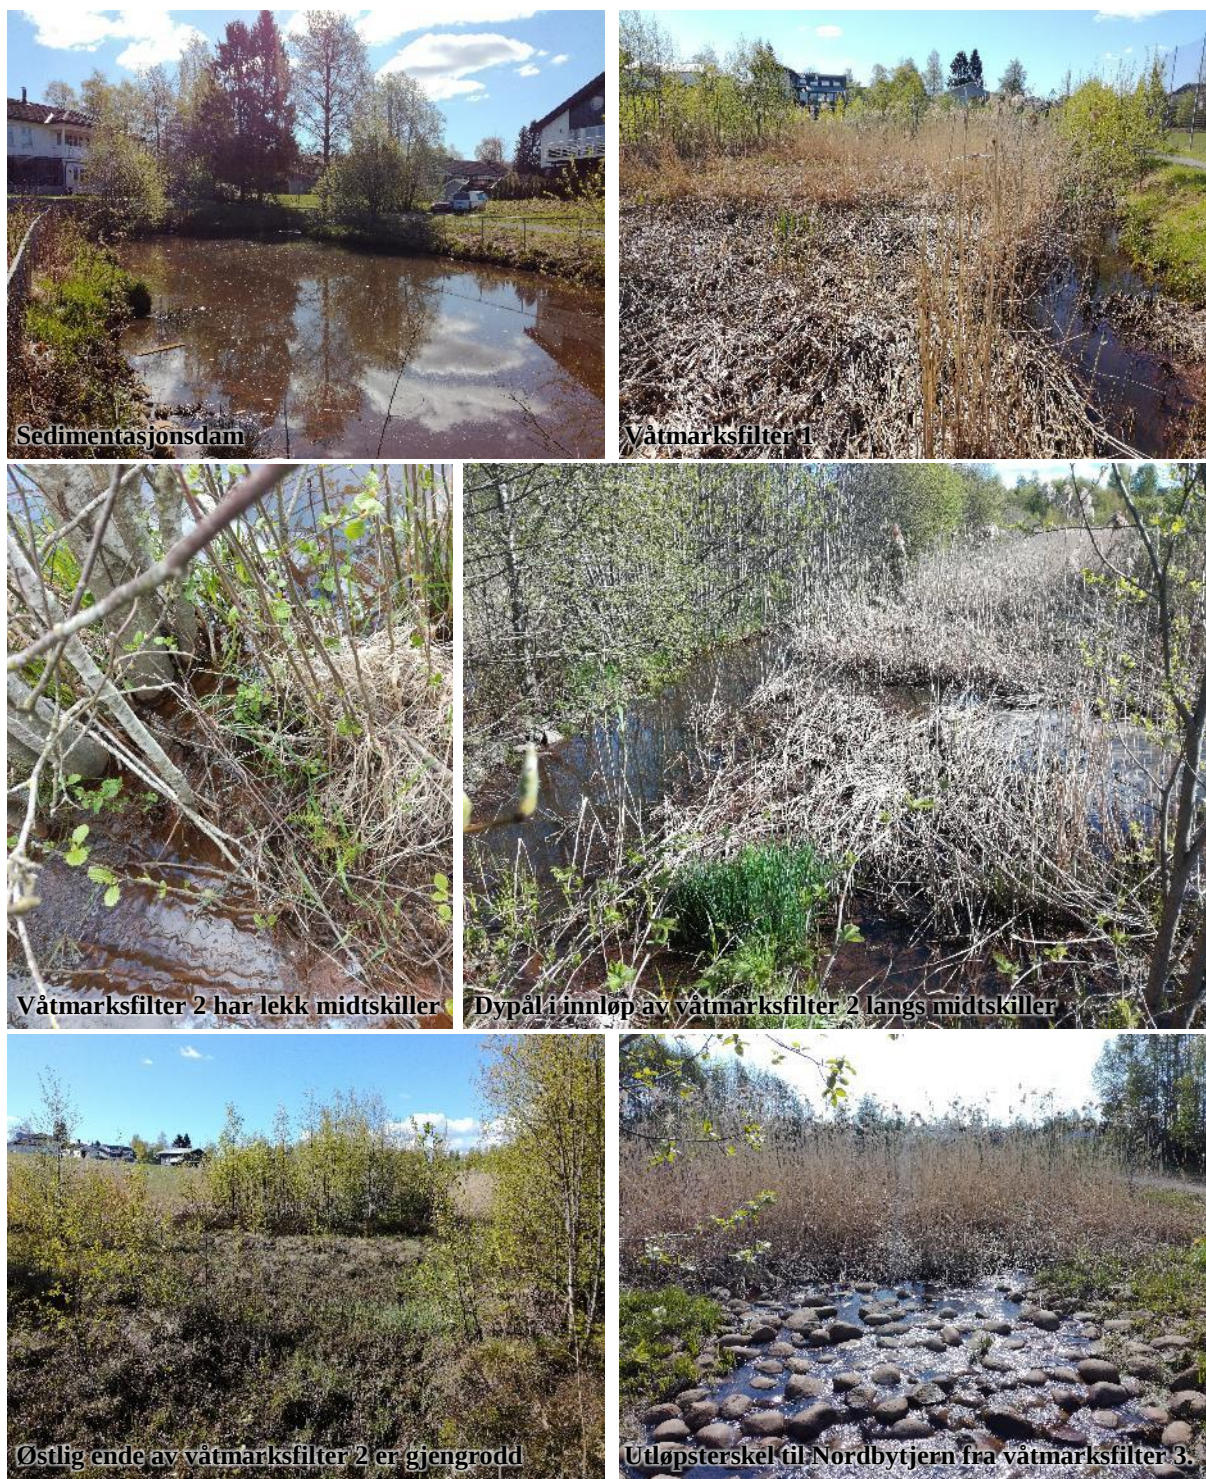
Det ble den 13.05.19 gjennomført en befarings av renseparken, og flere svakheter ble avdekket, som vist i figur 5. Sedimentasjonsdammen var svært full og har stort behov for tømming. Våtmarksfiltrene er flere steder sammengrodd og for tette, og andre steder for dype og åpne. Midtskilleren som går på tvers av våtmarksfilter 2 er lekk på flere steder, og vannet krysser nå midtskilleren fra en dypål som går langs ytterkant av vegetasjonssone 10 til 14. Hele den østlige delen av dette våtmarksfilteret preges av lav vanngjennomstrømming og gjengroing (V17-21). Våtmarksfilter 3 fungerte bedre enn de øvrige to våtmarksfiltrene, men de åpne sonene (Å27-31) er helt gjengrodd. Vannstrømmen går likevel over hele tverrsnittet, og denne delens areal og rensegrad utnyttes derfor bra. De tre tersklene er også velfungerende.

Figur 5. De ulike delene av renseparken preges av manglende vedlikehold: full sedimentasjonsdam, gjengrodde våtmarksfilter og nye vannveier som reduserer rensearealet og dammens renseeffekt.

Basert på dette foreslås det å prioritere vedlikehold i følgende deler og rekkefølge (områdene er avmerket i figur 6):

1. Tømming av sedimentasjonsdam
2. Tetting av midtskilleren som deler våtmarksfilter 2, inkl. tiltak i dypål som er dannet sør for denne (i øvre del av våtmarkssone 2, fra V10).
3. Utgraving av åpne soner og vegetasjonssoner i våtmarksfilter 2 innenfor avmerket prioritetssone
4. Utgraving av rødmerkede åpne soner og forbedring av rødmerkede vegetasjonssoner i øvrige deler av dammen

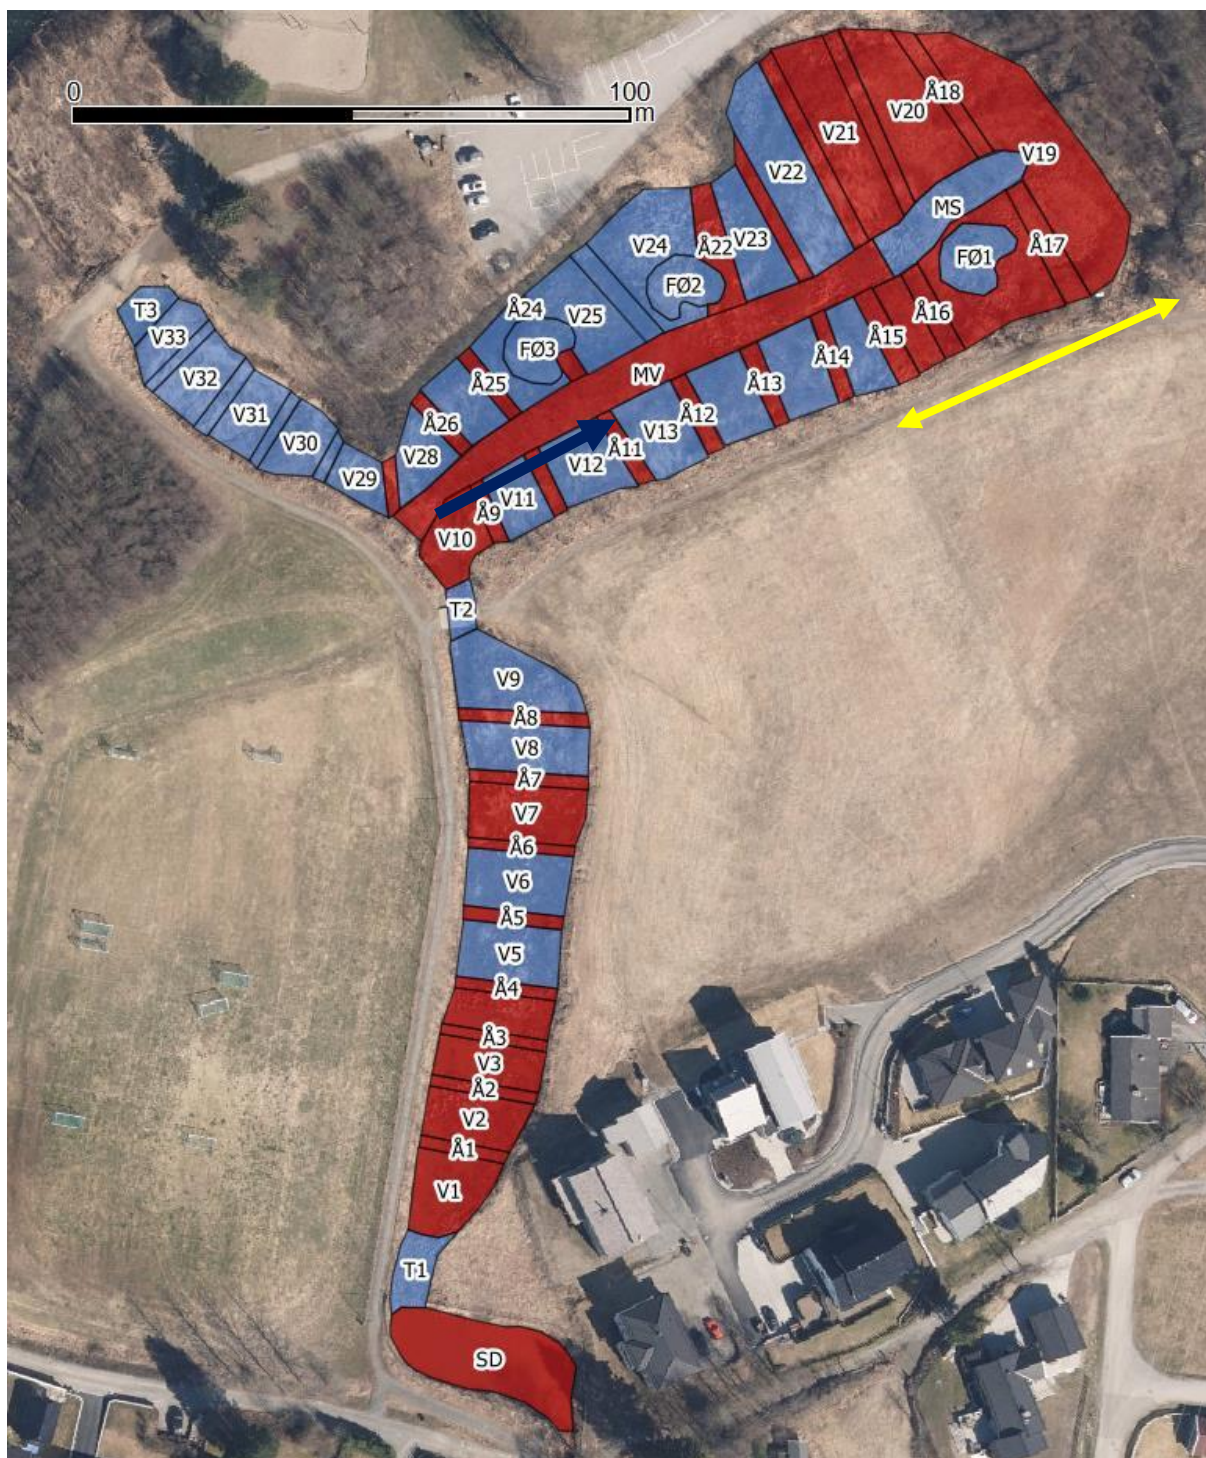
Figur 6. Dammens soner som har behov for vedlikehold er merket rødt. Østre del av våtmarksfilter 2 (gul pil) bør prioriteres i forbedringen av våtmarksfiltrene. Blå pil symboliserer dypål.

Basert på dammens tilstand anbefales det å prioritere å gjennomføre tømning av sedimentasjonsdam, tetting av midtskilleren som deler våtmarksfilter 2 (inkl. tiltak i dypål som er dannet sør for denne) og utgraving av åpne soner og vegetasjonssoner i våtmarksfilter 2 innenfor den østlige, gjengrodde enden. Dersom det er midler til gode etter gjennomførte tiltak anbefales det å gjennomføre vedlikehold med utgraving av øvrige rødmerkede åpne soner og forbedring av vegetasjonssoner i første våtmarksfilter i dammen.
