# Kartlegging og vurdering av fysiske inngrep i Bø- og Dalabekken, Håvassdraget

## Tiltaksplan for bedre økologisk tilstand

**Ecofact rapport: 729**

| <b>Oppdragsgiver:</b> | Hå kommune |

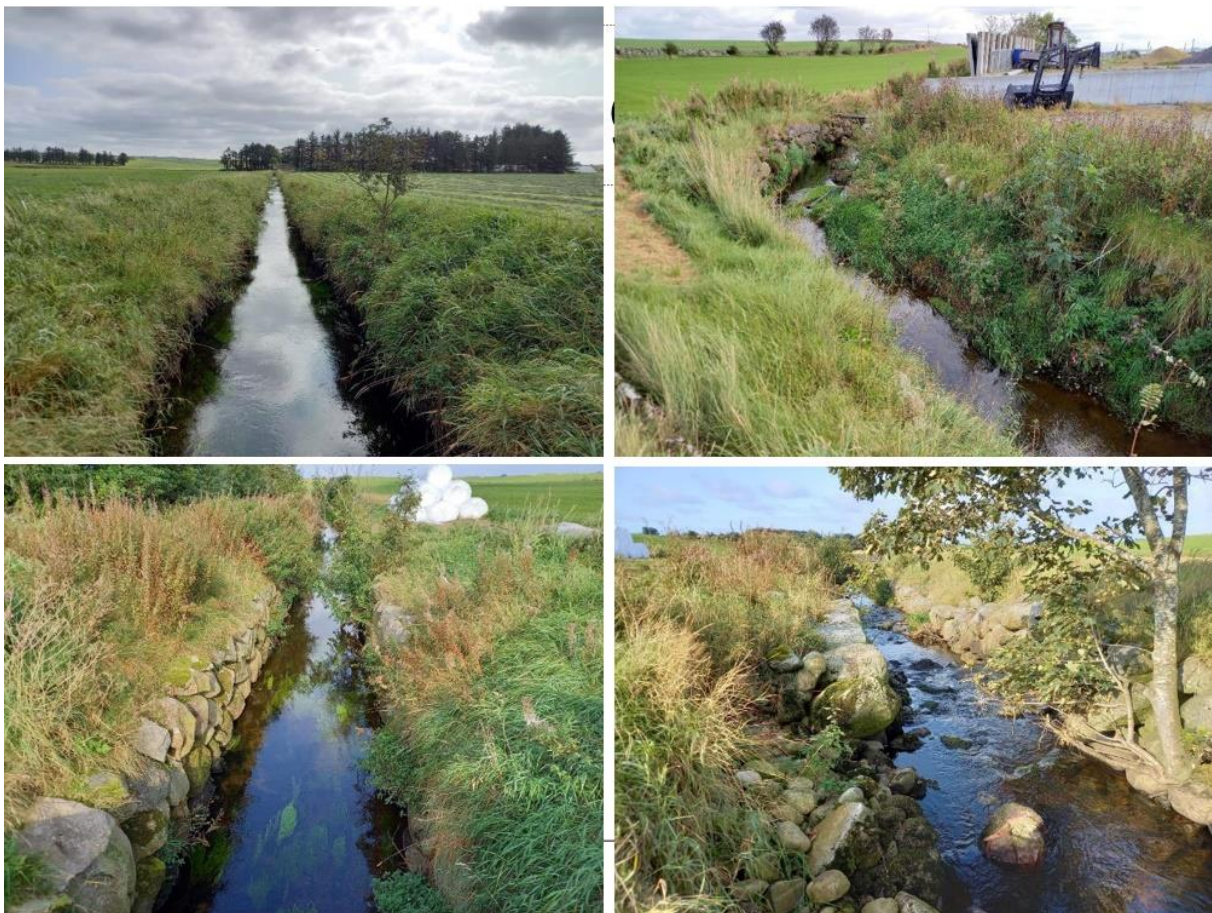
Figur 4.2. Bekkeløpet sett i utløpssonen til Håelva (øverst t.v.), oppstrøms Lodeveien (øverst t.h.), og på strekket opp mot Store Ring (nederst).

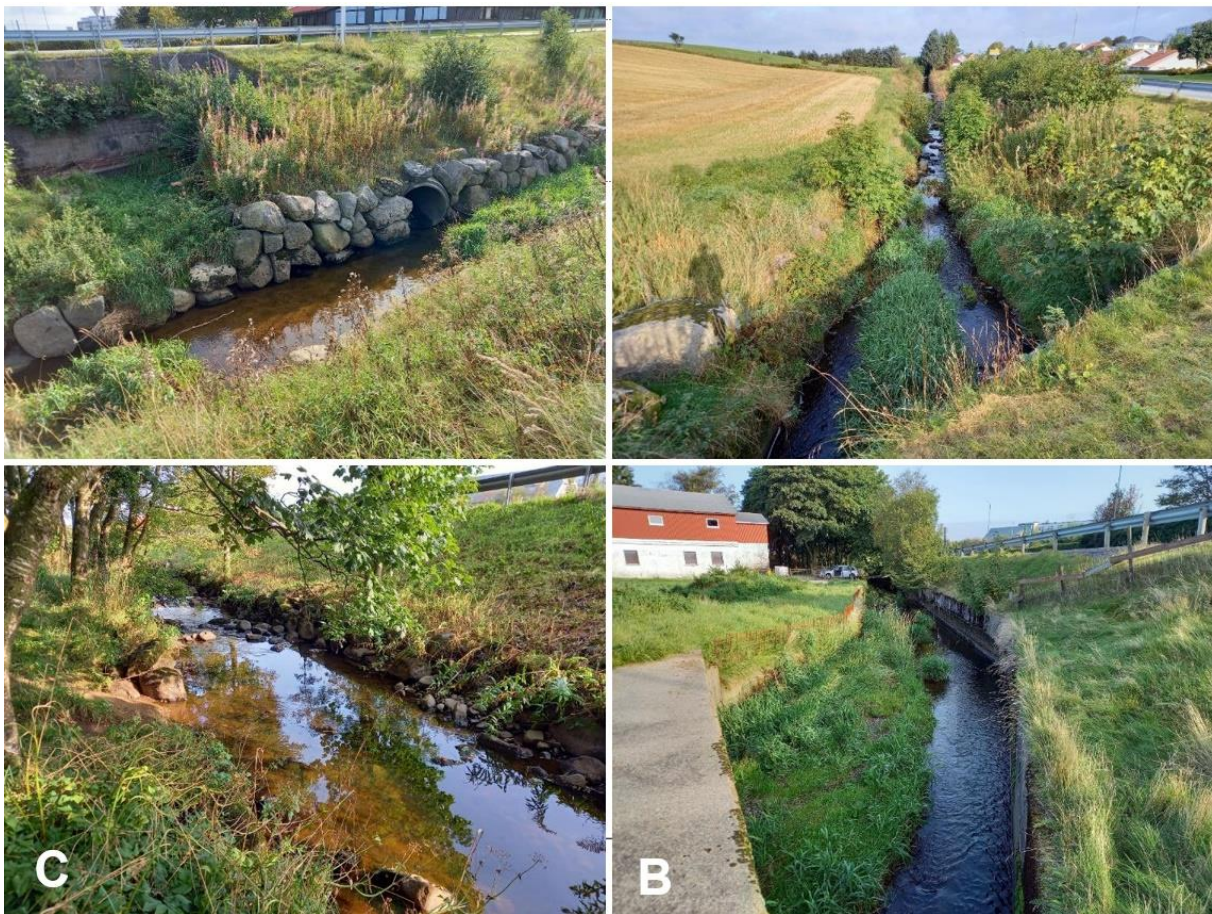
Hele strekket mangler en markert djupål. Generelt har vannforekomsten mye vannvegetasjon og noe mose i løpet. Det ble også observert gjengroing med gress på små sand- og grusbanker som har lagt seg i løpet (figur 4.2 og 4.3). Vegetasjonen var tydelig preget av mye solinnstråling.

Figur 4.3. Bekkeløpet langs Store Ring. C viser til et mer naturtypiske strekk oppstrøms Skjerpevegen, og B til ansamlet mudderbak i betongsatt kanal. Fjern bokstaver

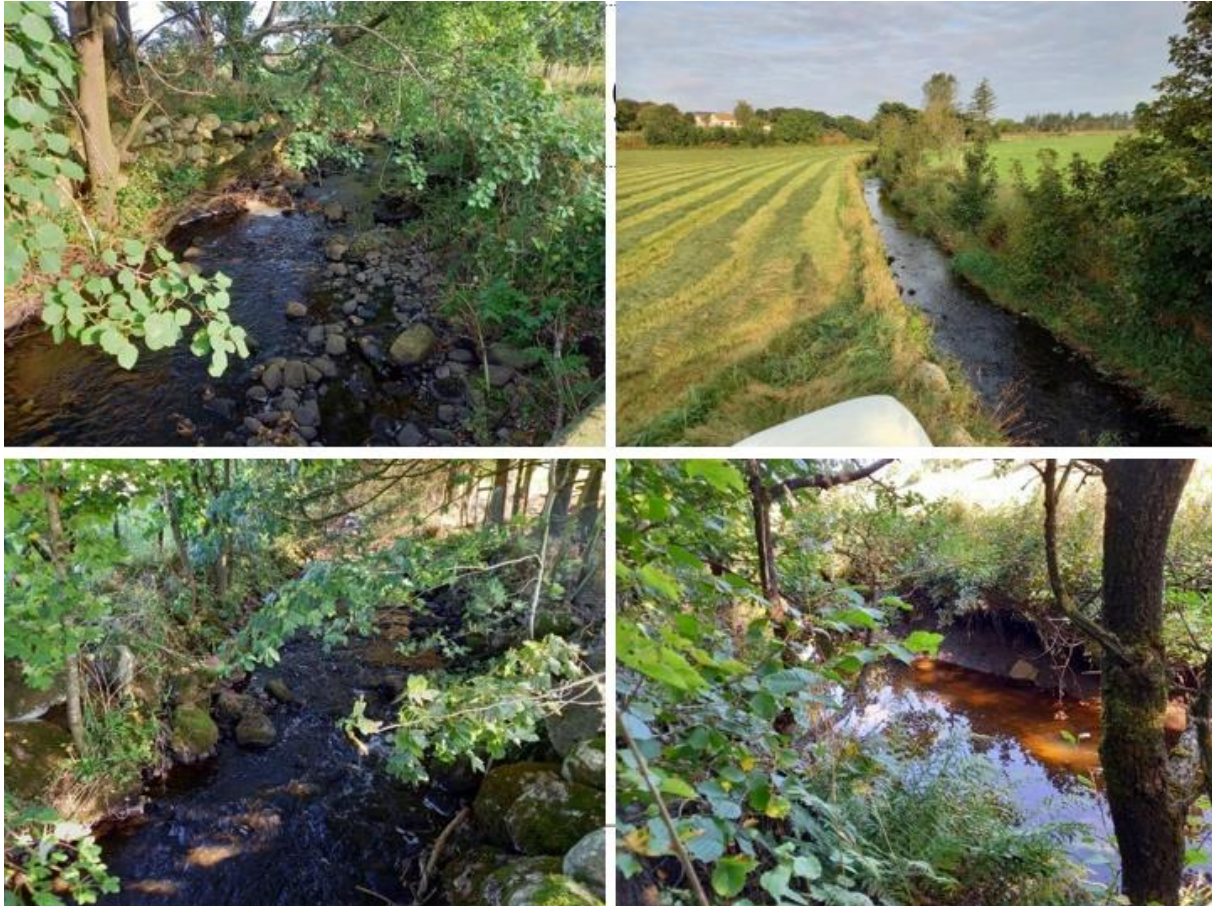
Oppstrøms gangbro tilknyttet turstien som går fra Jærmuseets parkeringsplass og forbi jernbanen var det noe erosjon av bekkebunnen og sedimentasjon av sand og jordmasser. Det samme gjaldt det kanaliserte strekket opp mot Motlandsmarka, i vannforekomstens øvre del. Strekket oppstrøms Store Ring hadde middels grad av tilgroing, og tilgroingen var dominert av mose.

Figur 4.4. Bekkeløpet langs tursti opp mot Jærmuseet (øverst t.v.), mellom jernbane og Kviavegen (øverst t.h.), oppstrøms Kviavegen (nederst t.v.) og nær Motlandsmarka ved vannforekomstens ende i øst (nederst t.h.).

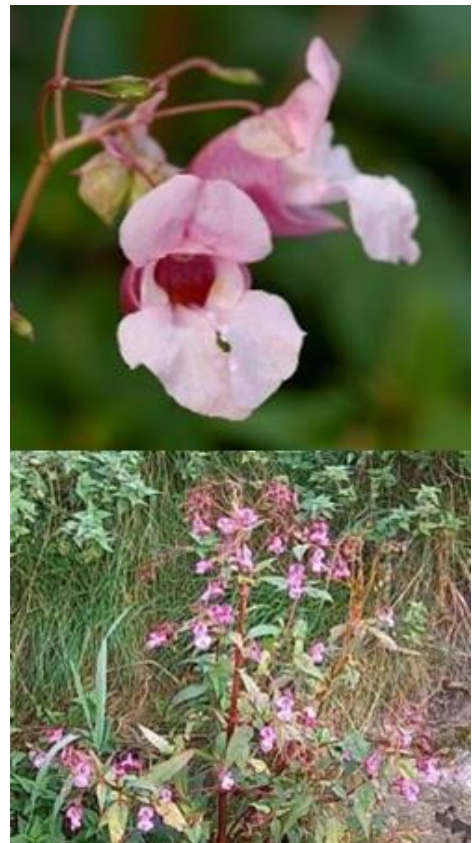
Planten er ettårig, likeså er frøene. Den trives i næringsrik jord, og eutrofiering av vassdrag er ansett som gunstig for etablering og spredning av arten. Derfor er spredningspotensialet i Dalabekken stort. Fordi dette bestander fullstendig kan «kvele» underliggende vegetasjon kan en annen negativ bieffekt bli økt erosjonsfare når plantene visner ned på høsten.

Figur 4.5. *Kjempespringfrø* ble observert mellom Store Ring og utløpet til Dalabekken, og er en fremmedart med stor spredningsrisiko og skadepotensial.

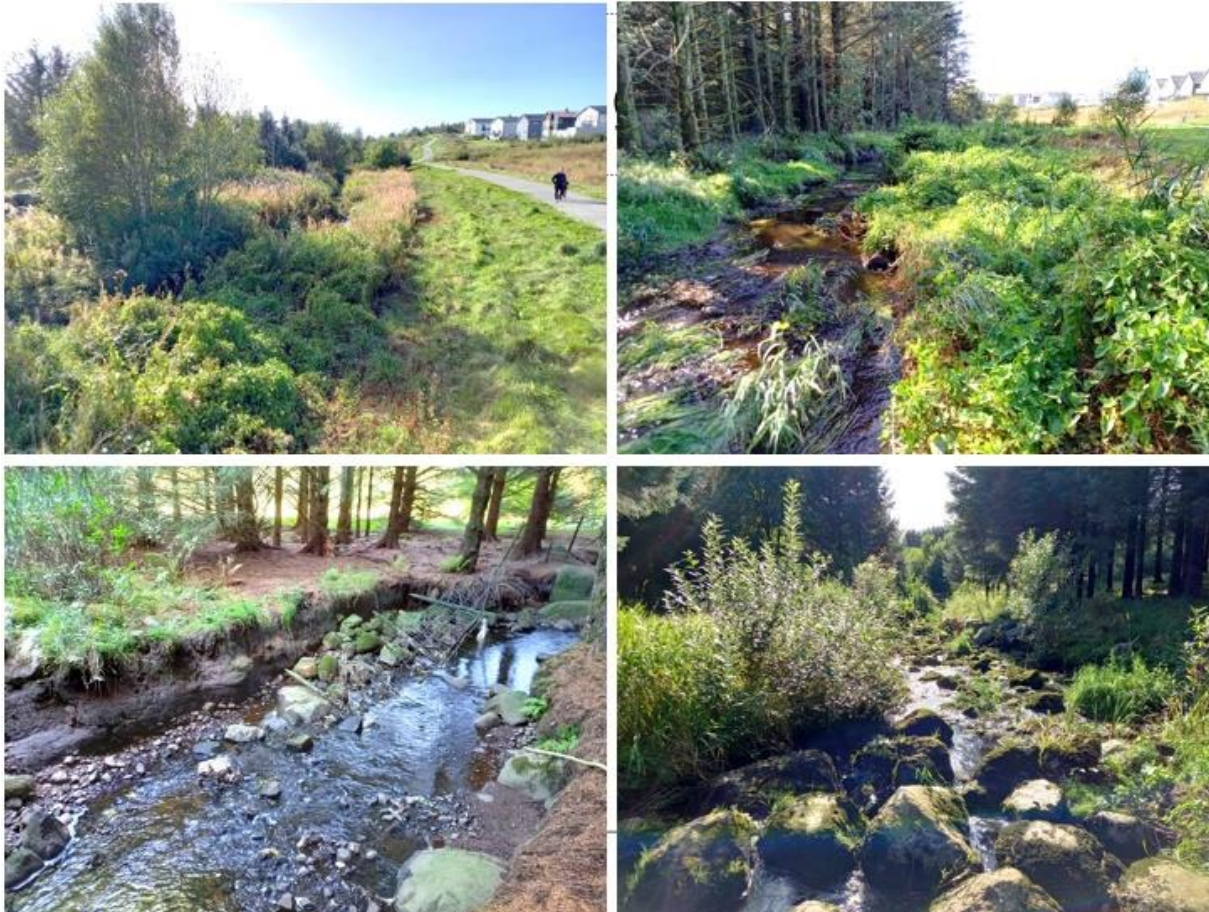
Også bekkeløpet som passerer Raudarudlå og går opp mot Håland er inkludert i denne vannforekomsten der bekken er åpen. I nedre del er dette en fin naturlig utformet bekkestreng som går med relativt bratt helning gjennom et naturlig krattområde, før den i et kort parti er kanalisert i forkant av et beite og ei myr. Bekken har variert bunnsubstrat og hydrologi, naturlige varierende bekkkanter, og god kantsone i nedre del.

Figur 4.6. Løpets vist langs turstien ved Motallandsmarka (øverst), gjennom planteskog og i løp nedstrøms fotballbane (nederst).

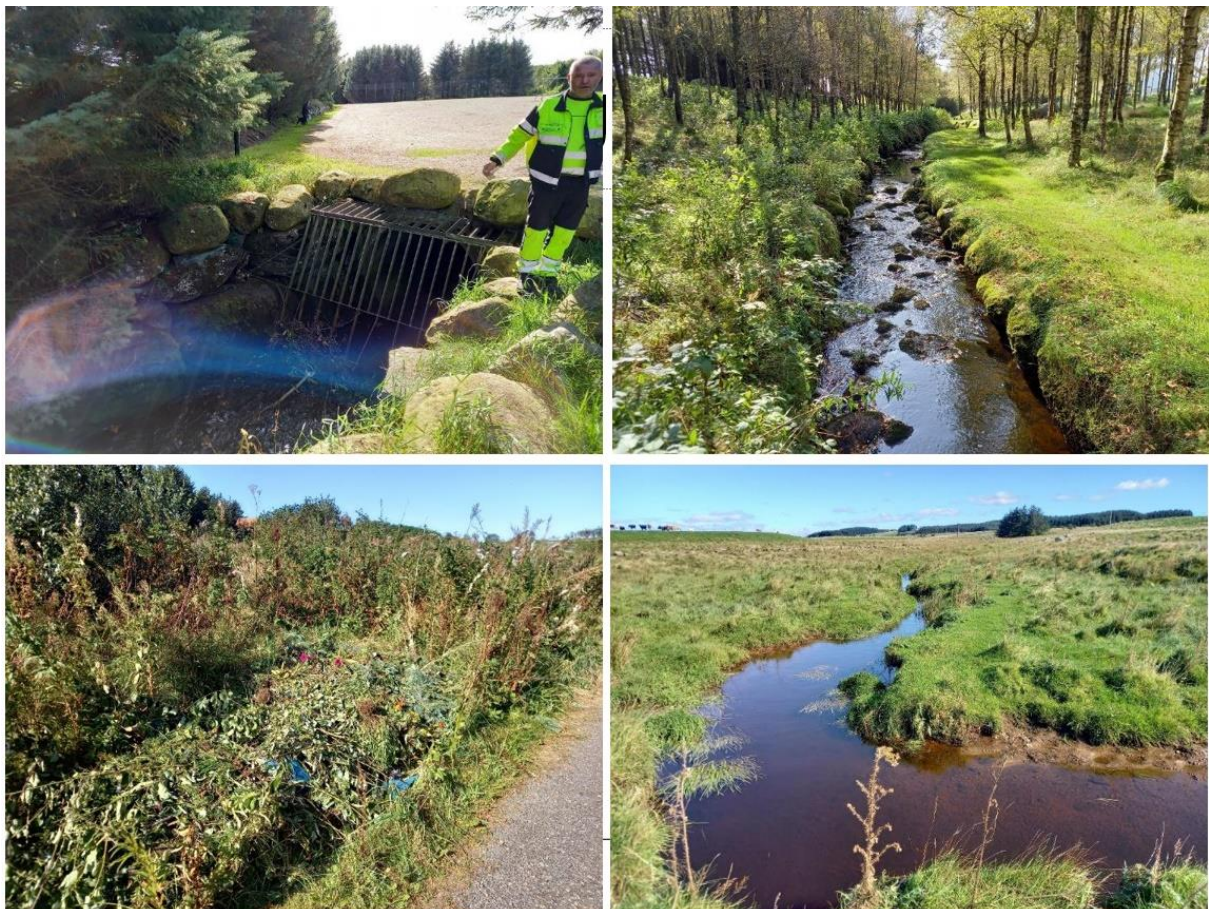
Videre oppstrøms Opstadvegen er det mye kratt og tilført hageavfall, før bekken går opp i det fuktige beiteområdet (figur 4.7).

Figur 4.7. Bekkeløpet nedstrøms (øverst) og oppstrøms (nederst) Opstadvegen.

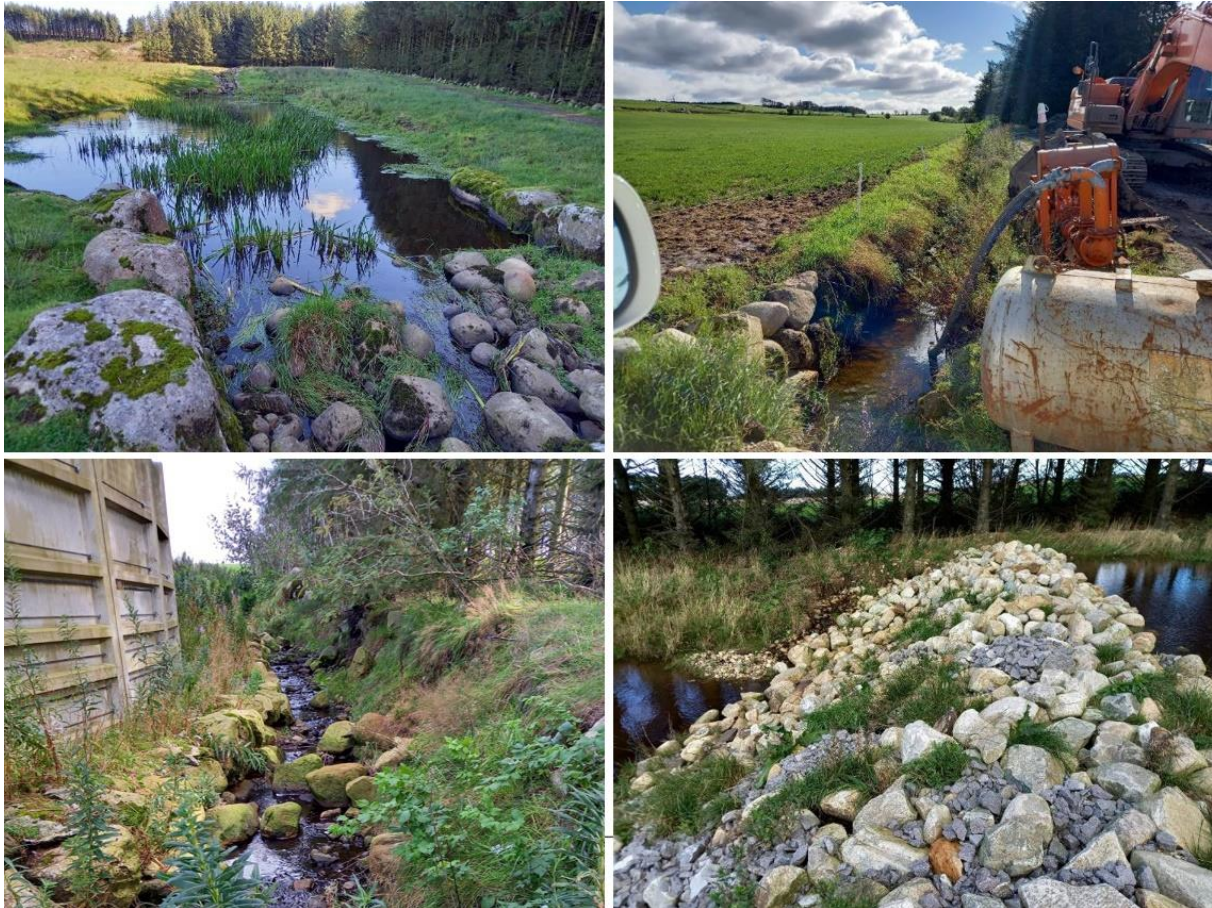
D1.2.2 består av stor rensepark i nedre del (figur 4.9), med tre dammer adskilt av breie, permeable terskler. Dammen hadde svært tilslammet vann, av uviss årsak. Vegetasjonssonene var veietablert i midtre dam og over terskler. Vannet som går i renseparken kommer fra et rørlagt strekk som krysser over ei dyrkamark, i et område hvor det fra historiske kart virker som vannveien har endret retning etter rørlegging. Videre oppstrøms går bekken i en smal, steinsatt kanal som går sørøst mellom skog og dyrka mark (figur 4.9). I løpet finnes det stein, grus og noe sand i bunn, og kantsonen er fraværende på østsiden. Kanalen huser trolig ikke fisk som følge av renseparken og det rørlagte strekket nedstrøms. De øvre delene av bekken består av grøfter, rørlegginger og mysig.

Figur 4.9. Renseparken i nedre del av D1.2.1 (øverst t.v.), åpen kanal i D.1.2.2 (øverst t.v.), og bekkeløp opp til rensepark med punktert permeabel terskel på Opstad, D2 (nederst).

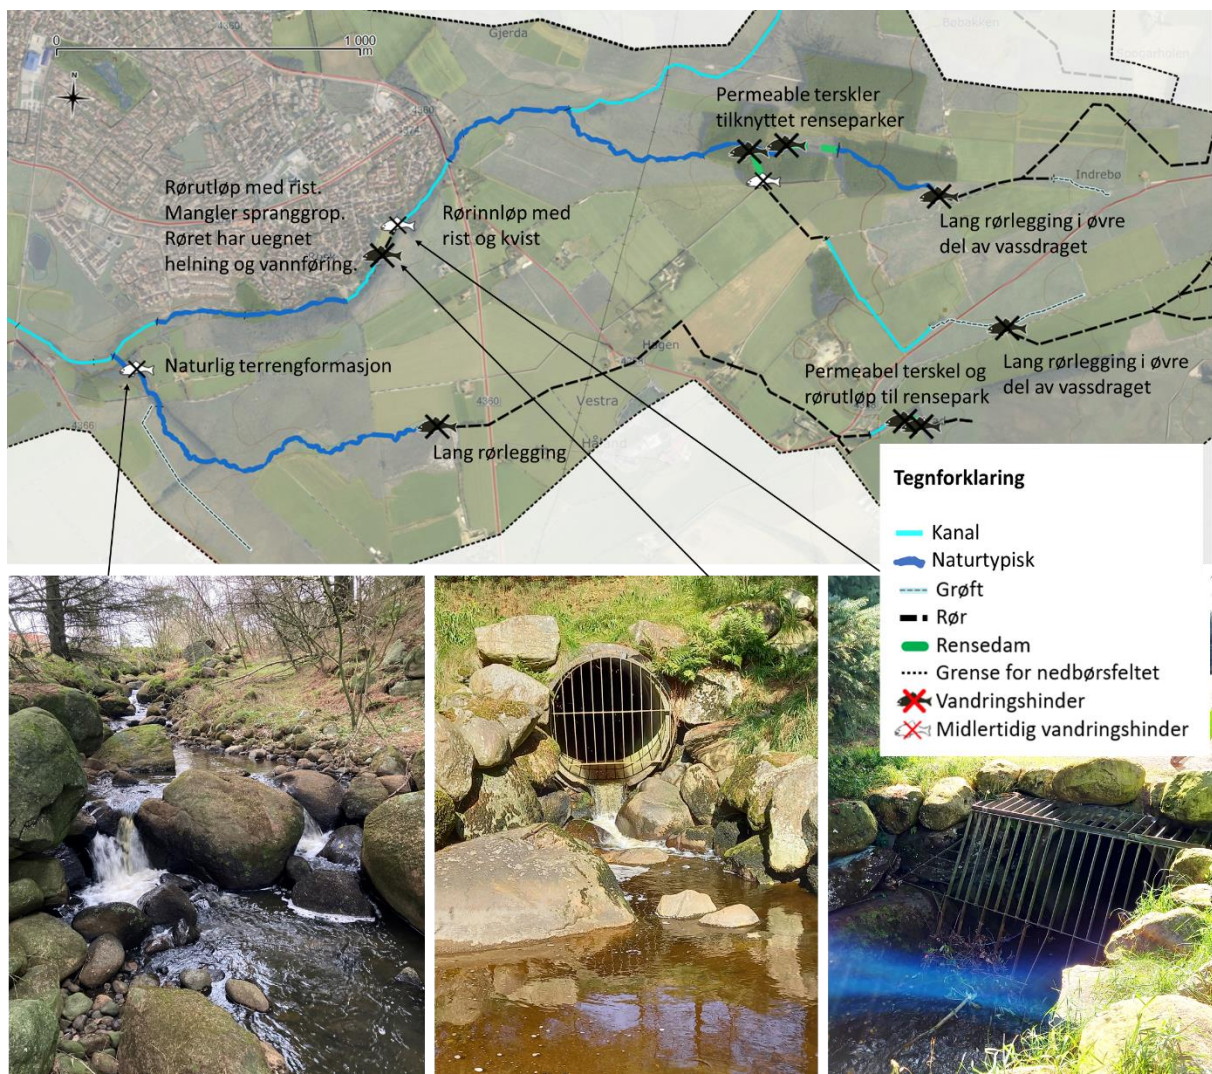
Sidebekken opp mot Håland/Rongjå har et naturlig, vandringshinder med fallhøyde 70 cm i nedre del. Dette vurderes som passerbart på høy vannføring. Se figur 4.10.

Figur 4.10. Vandringshindre i Dalabekken.

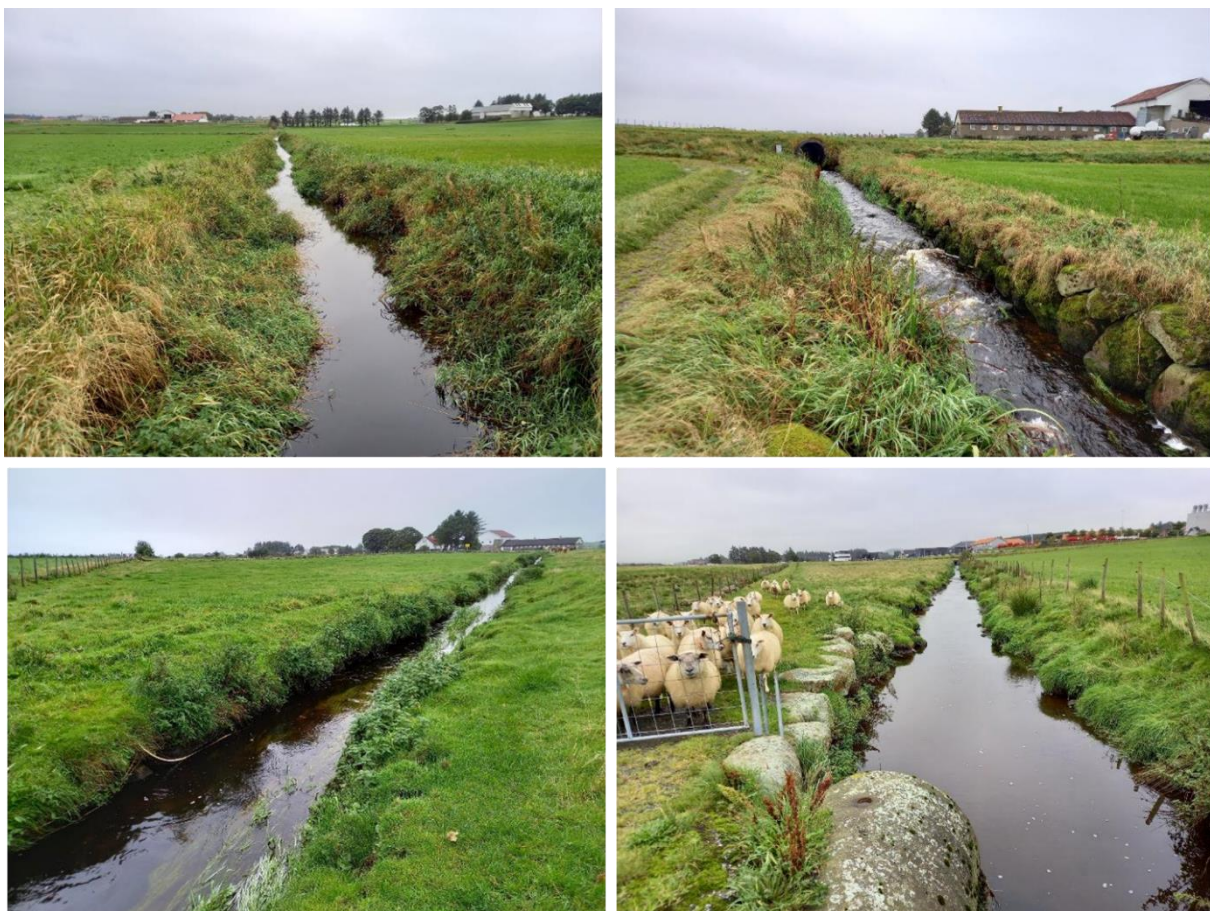
Hele vannforekomsten er kanalisert og retta ut mellom jordbruksteiger. Fra gnr/bnr 23/67 og videre opp gjennom Krusemarka er løpet senka. Bekken krysser vei 5 ganger i rør/kulvert, men ingen av disse vurderes å utgjøre fullstendige vandringshinder. Det er anlagt en dam for rensing og fordrøying av overvann i tilknytning til industriområdet.

Figur 5.2. I utløpssonen til Håelva er bekkeløpet preget av erosjon og sedimentasjon (øverst t.v.), mens det noe lenger opp har større vannføring og grovere bunnsstrukt (øverst t.h.). Bekken går i smal kanal med fin elvegrus gjennom beiteområder (nederst t.v.). Rett nedstrøms industriområdet er bekken senka, og bekkedibunnen har mye tilført finsediment (nederst t.h.).

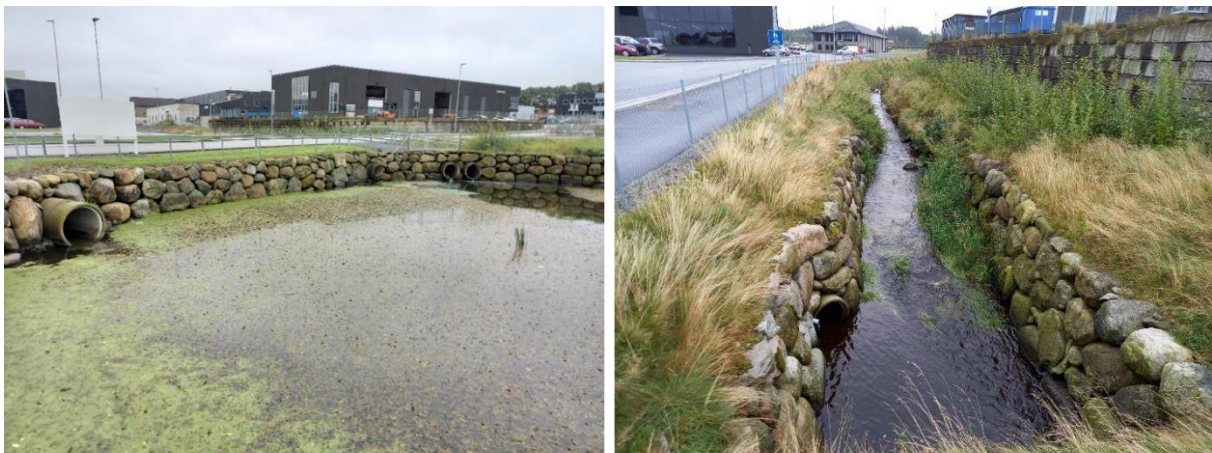
Hele vannforekomsten har steinsatte kanter, noen mer synlige enn andre. Øvre halvdel av vannforekomsten er senka. På utløpssletta er det pågående erosjon i bekkekant.

Figur 5.3. Overvann fra industriområdet på Bø går inn i fordrøyningsdam (øverst t.v.) eller direkte ut i bekkeløpet (t.h.).

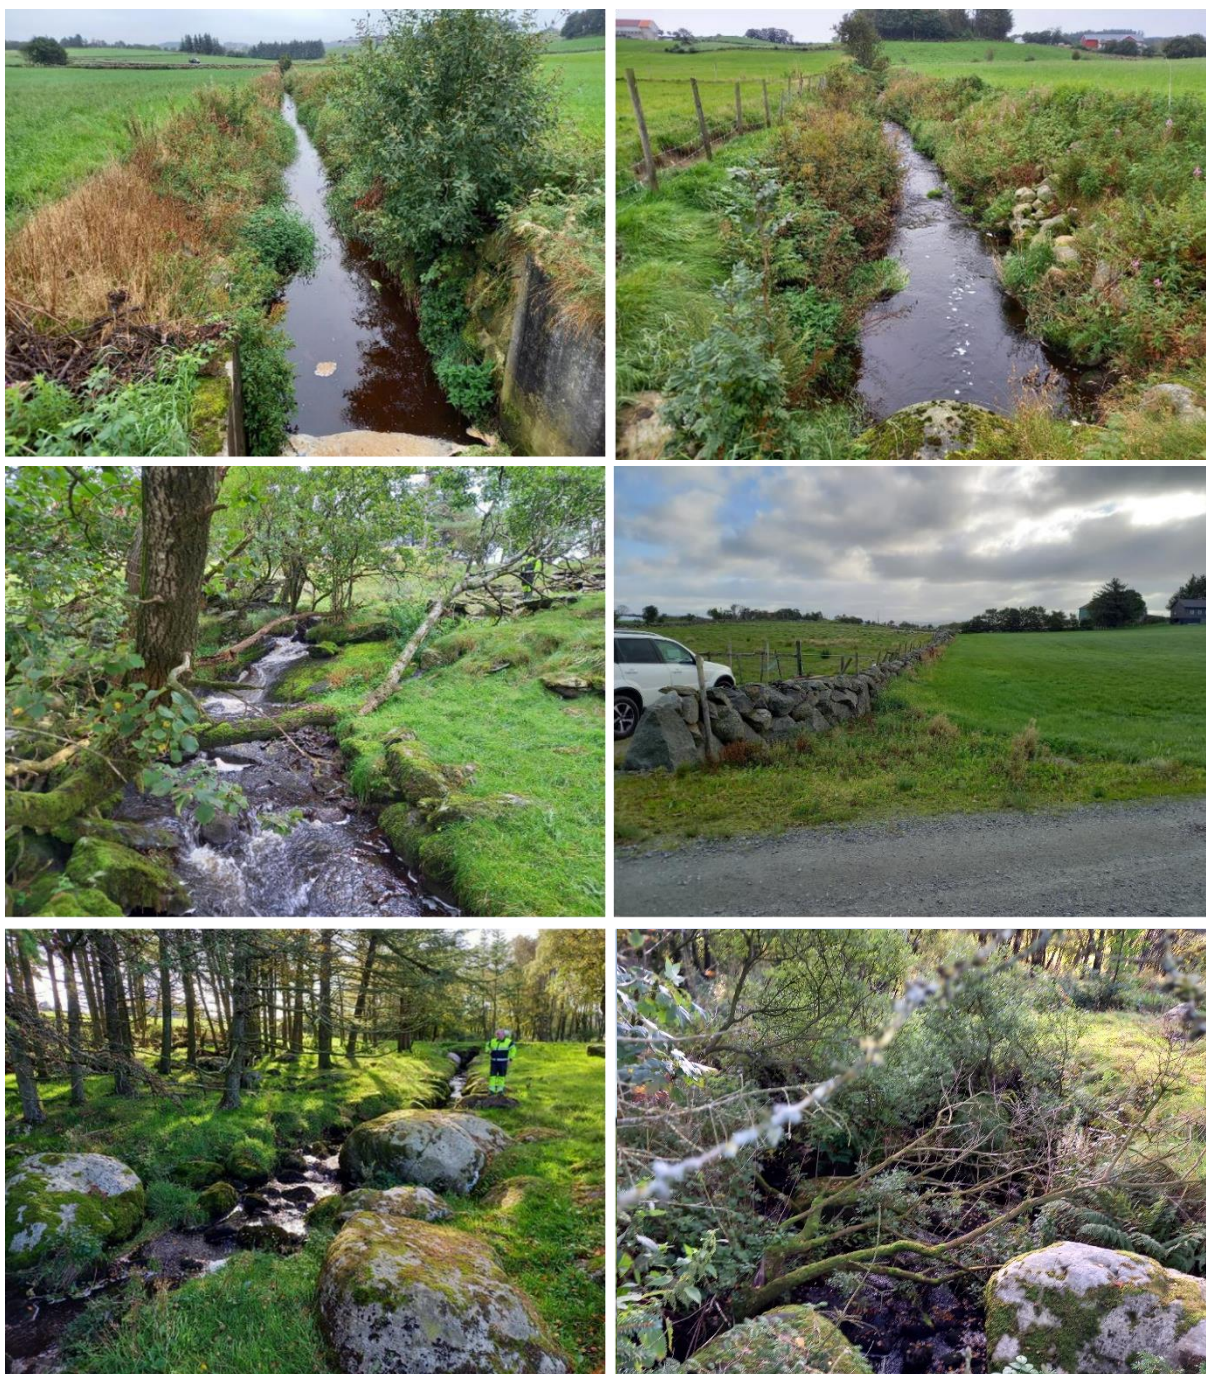
Figur 5.4. Oppstrøms renovasjonsanlegget går bekken i åpen kanal mellom fulldyrka mark (øvre bilder). Midten t.v.: Naturtypisk utforming i forkant av andre rørlegging (t.h.). Det øvre åpne strekket er på Grødheim tilknyttet beitemark og rensepark (nedre bilder).

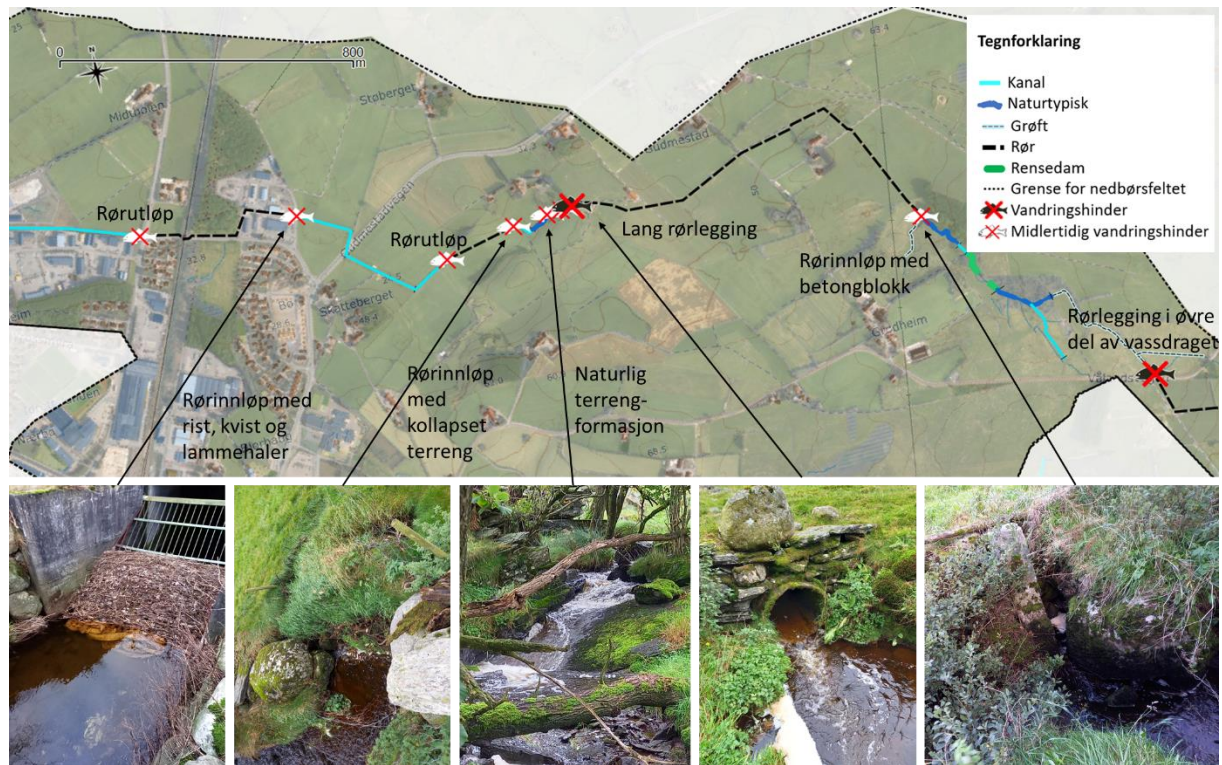
Alle rørleggingene utgjør potensielle vandringshindre i Bøbekken, men på grunn av lav helningsgrad og mindre problematisk utforming er det usikkert om de to nedre rørleggingene utgjør fullstendige vandringshindre for fisk. De registrerte vandringshindrene i Bøbekken er vist i figur 5.5.

Figur 5.5. Vandringshindre i Bøbekkens øvre del.

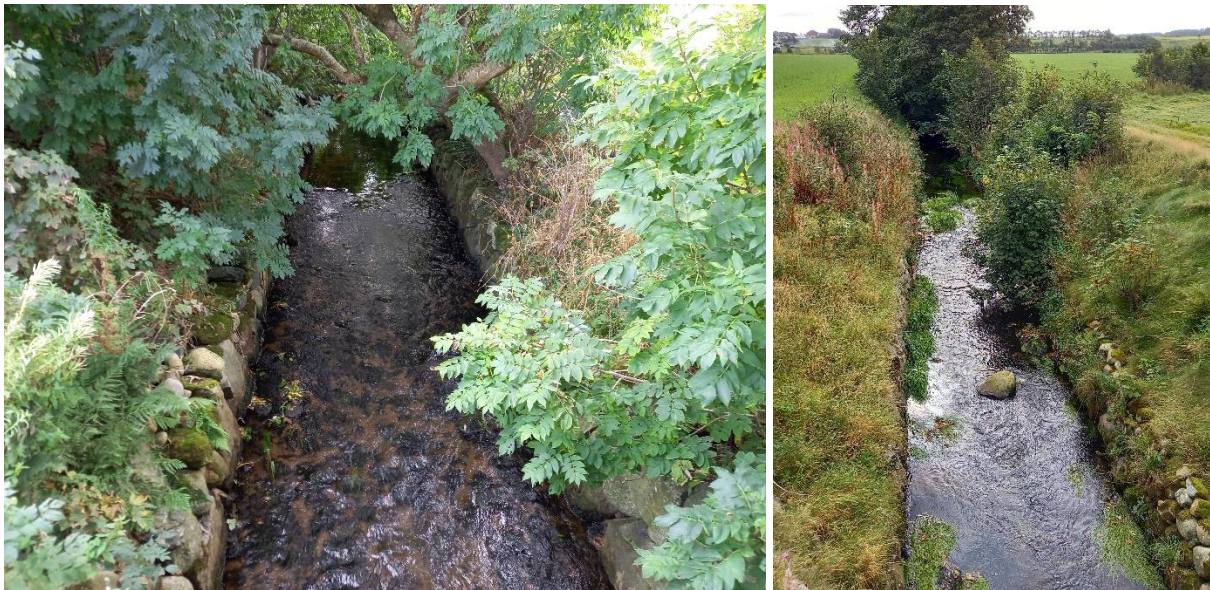
Figur 6.7. Gjengroingen i bekkeløpet synes å være preget av solforhold. Bildet til venstre er tatt inne blant trærne som er vist øverst i bildet til høyre. Eksemplet er fra Dalabekken oppstrøms Bernervegen.

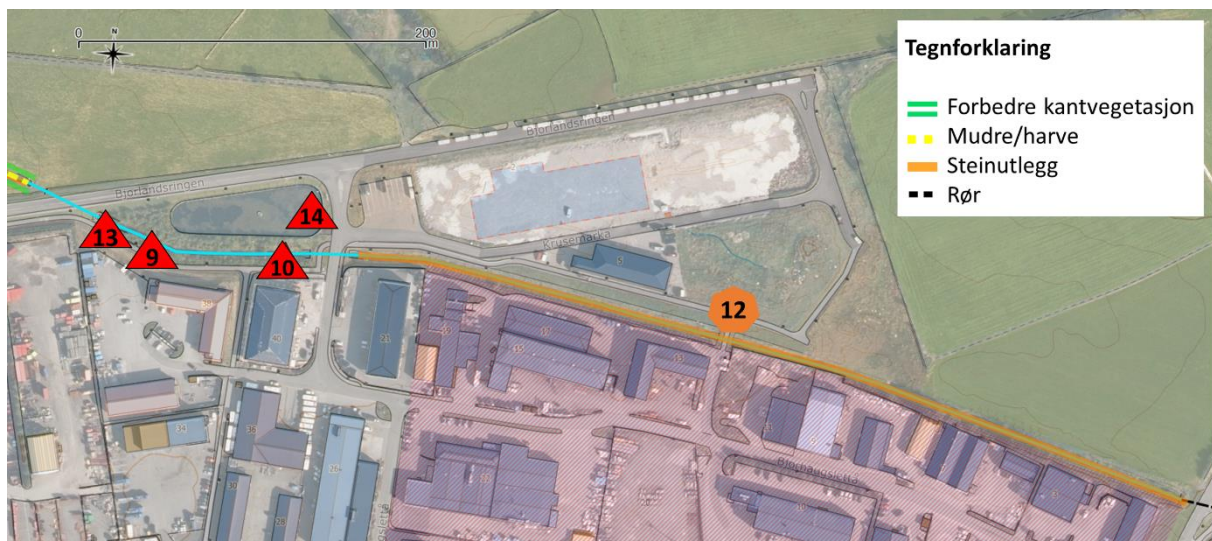
Figur 6.14. Anbefalte tiltak i Bøbekken langs industriområdet.

9. Justeringer i fordrøyningsdammen. Utløpsrøret bør heves og minskes i diameter, og damkanten slakes ut. Røret er så stort at dammens fordrøyningskapasitet ikke blir utnyttet. Dette gir større flomvannføring nedstrøms. Ved gjennomføring av dette tiltaket vil oppholdstiden til vannet i dammen økes, noe som medfører økt sedimentasjon.
10. En lekkasje på dammens sørside må tettes for at dammen skal ha den tiltenkte rense- og fordrøyningseffekten.
11. Etablere flere oljeutskillere og sandfangkummer på industriområdet.
12. Forbedring av elveløpet langs industriområdet med steinutlegg. Avfall bør fjernes, og nytt substrat kan med fordel legges ut da det er erosjon i bekkebunn og -kant.
