# **Strandgata 147**

## **Miljøtekniske grunnundersøkelser**

### **Resultater og tiltaksplan**

**Ecofact rapport: 774**

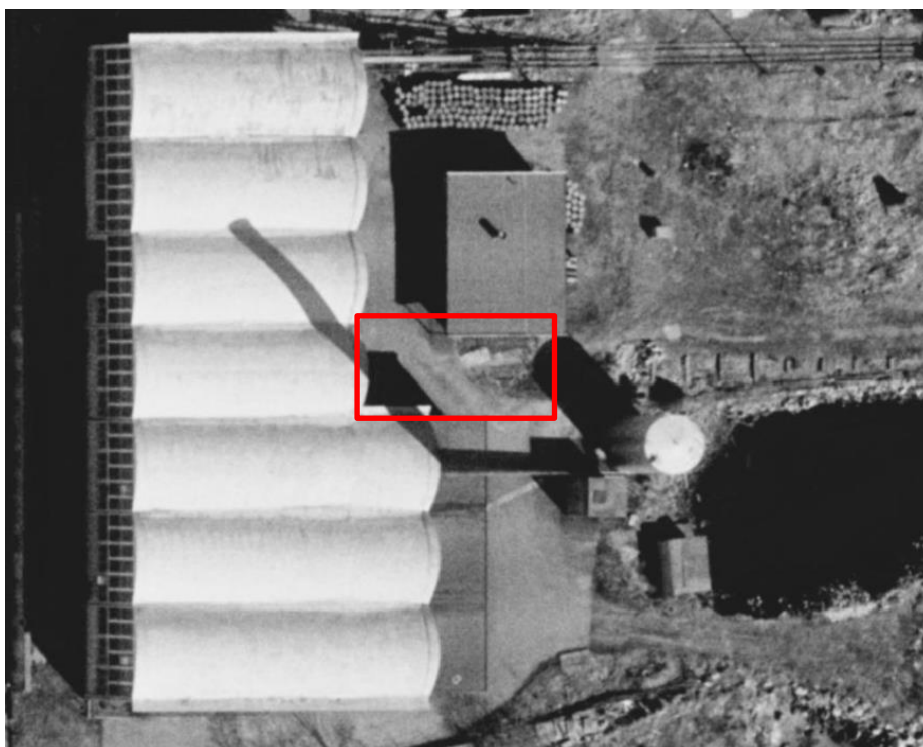
Figur 2. Tidligere har det stått en tank ca. 10 m fra tiltaksområdet (rødt omriss). Bildet er fra 1975. Kartkilde: Finn.no.

Brannen i 1960 kan være en kilde til diffus forurensning på eiendommen. Ved studering av historiske flyfoto kan det observeres at det tidligere har stått en tank ca. 10 m fra tiltaksområdet (figur 2). Tanken er synlig i flyfoto i perioden fra ca. 1960 til 1975/90. Hva som ble lagret i tanken vites ikke.

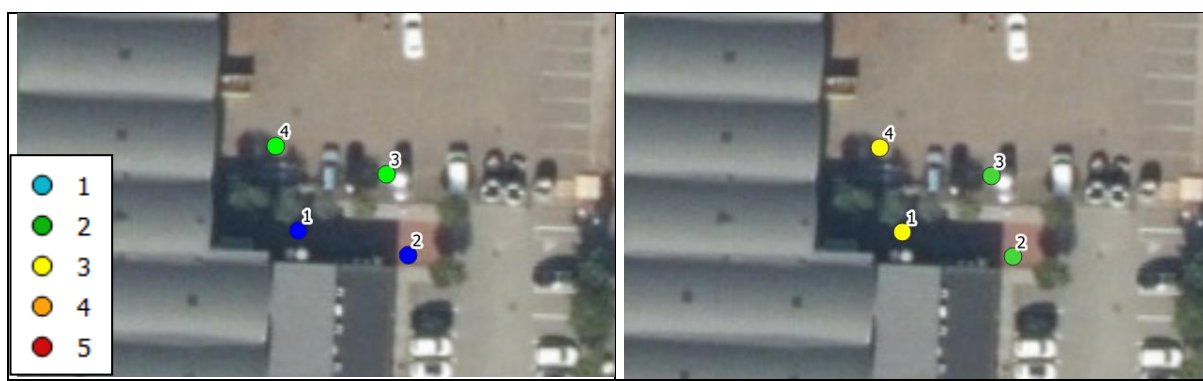
Tabell 4. Høyeste påviste tilstandsklasse og de miljøgifter som overskrider naturlig bakgrunnsverdi i prøvepunkt 1 til 4. \* = antatt tilstandsklasse.

Samtlige prøvepunkt inneholdt fyllmasser og de vurderes derfor å være sammenliknbare. Ingen enkeltverdi overskrider normverdien med mer enn 100 % og gjennomsnittlig konsentrasjon av arsen og alifater, over alle prøver, er under normverdien. Gjennomsnittskonsentrasjonen av benzo(a)pyren og PAH16 er over normverdien og tilsvarende tilstandsklasse 2. På bakgrunn av denne vurderingen kan massene representert av prøve 1-1 og 2-1 behandles som rene masser. Øvrige masser overskrider normverdiene og må behandles som forurensede.

Tabell 4 viser den geografiske fordelingen av de tilstandsklassifiserte resultatene og prøver som anses som forurensset etter korrigering av gjennomsnittsverdier og normverdier.

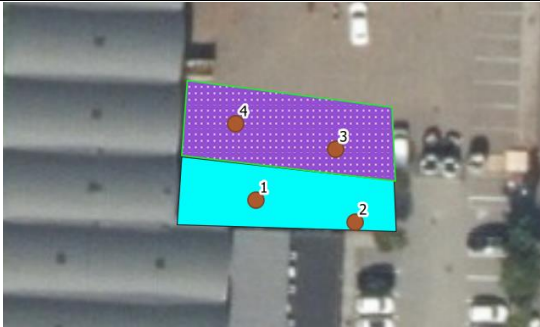
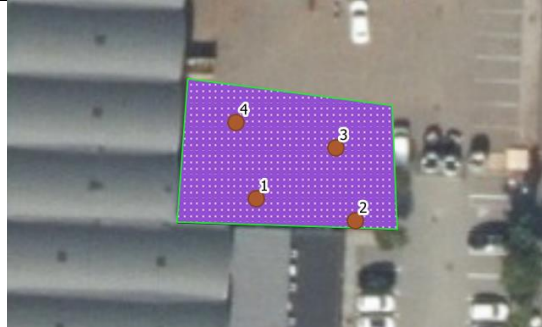
Tabell 5. Massehåndtering for Strandgata 147 i Sandnes.

Eiendommen skal benyttes til kontorbygg og arealbruken kategoriseres som sentrumsområder/kontor etter veileder TA-2553 (2009). Kravene til akseptabelt forurensningsnivå for arealbruk sentrumsområder/kontor er tilstandsklasse 3 eller lavere i både toppjord og dypereliggende jord dersom det ikke foretas en risikovurdering. Det er ikke påvist konsentrasjoner av miljøgifter som medfører overskridelser av akseptabelt forurensningsnivå for planlagt arealbruk.

- Alle masser kan gjenbrukes fritt innenfor tiltaksområdet, se

i tabell 5.
- Overskuddsmasser i tilstandsklasse 2 og 3 må behandles som forurensede, og leveres til godkjent deponi, vist som

i kart.

- Masser i tilstandsklasse 1 anses som rene, og kan brukes fritt også utenfor tiltaksområdet. Se

i kart.
- All stein over 25 mm som ikke har synlig forurensning (eksempelvis oljebelegg) kan sorteres ut og disponeres fritt.
