# Miljøsaneringsbeskrivelse for Roaldsøy kai og venteskur på Austre Åmøy

**Ecofact rapport: 865**

| <b>Oppdragsgiver:</b> | Nyland AS |

På oppdrag fra Nyland AS har Ecofact utført miljøkartlegging og miljøsaneringsbeskrivelse av en kai på Roaldsøy og et venteskur på Austre Åmøy. Kaien er i dårlig forfatning, skal rives og det er planer om å etablere et badeamfi på lokaliteten. Ventskuret på Roaldsøy er også i dårlig forfatning, men her er det ikke enda tatt stilling til om bygget skal rives eller rehabiliteres.

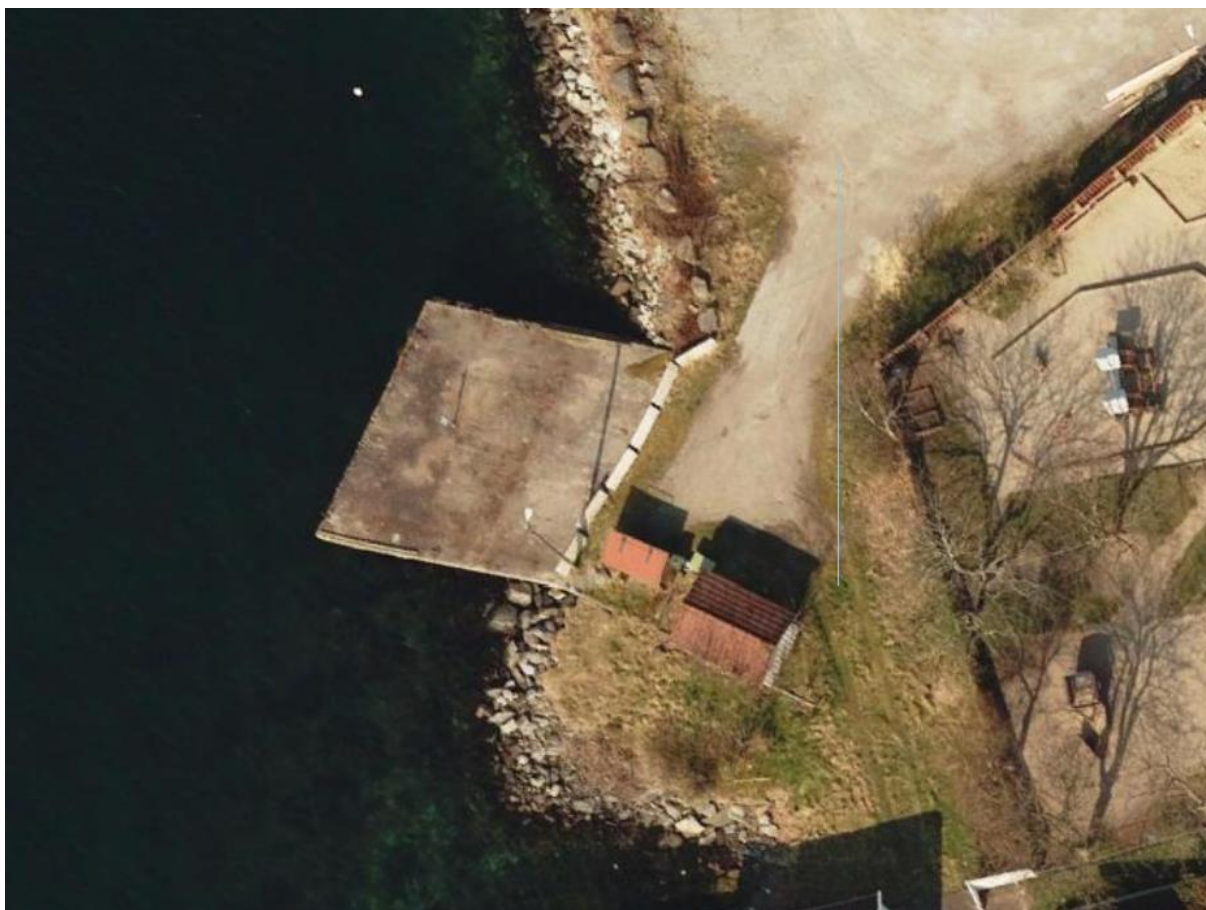
Roaldsøy kai ligger på Roaldsøy i Stavanger kommune. Kaien er 11,5 m lang og 11,2 m bred, er bygget i betong og fundamentert på steinfylling. Kaien er i dårlig forfatning og har skader som er av betydning for kaien bæreevne. Kaien er nå stengt med blokker og skilt. Kaien er synlig fra tegnet kart fra perioden 1950-1957, men er ikke synlig i historiske bilder fra 1937 (Finn.no)

Figur 1. Roaldsøy kai. I bildet ses også steinfyllingen som kaien er fundamentert på.

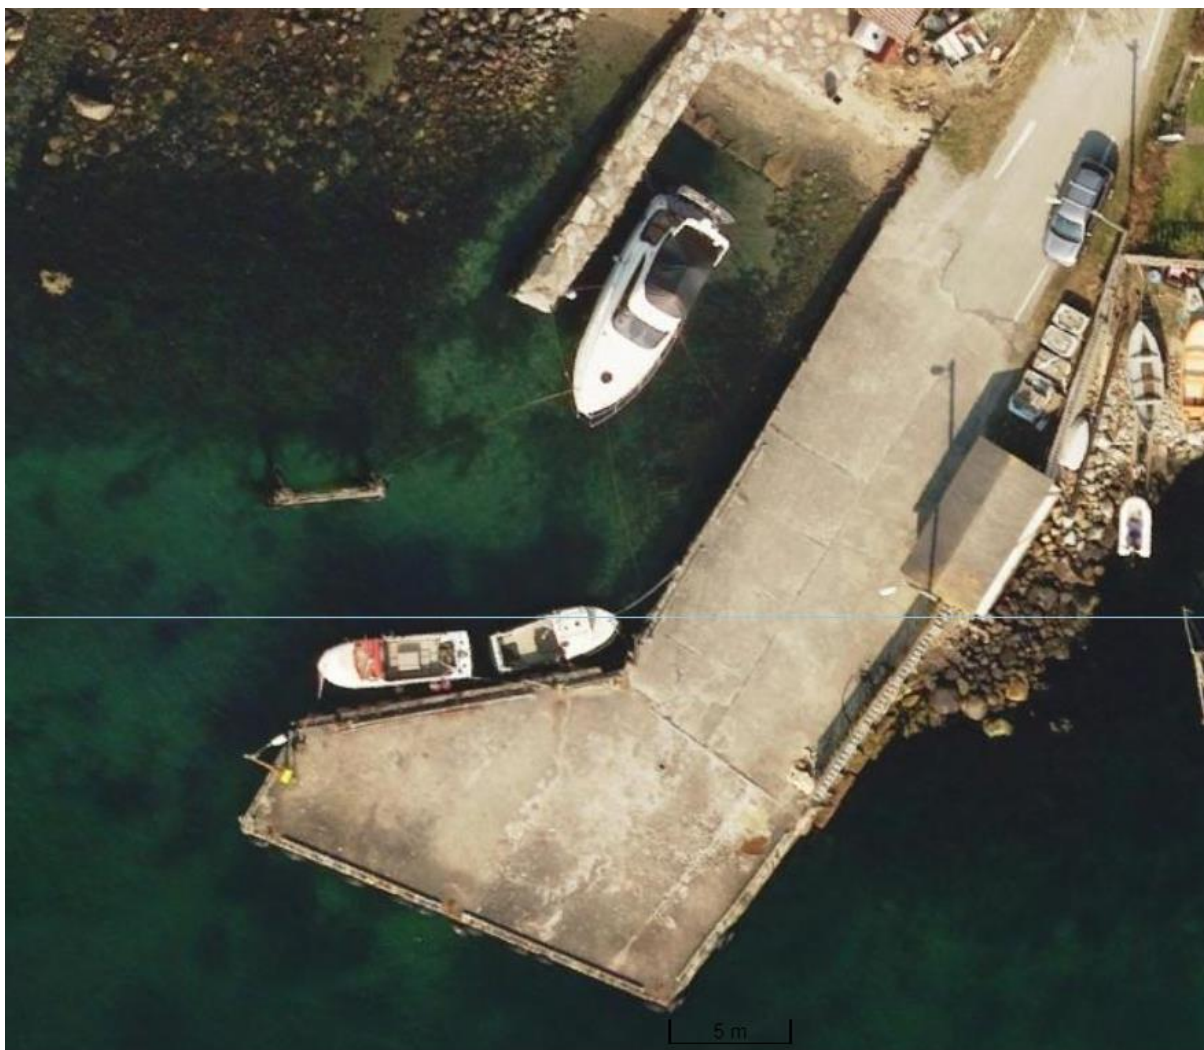
Venteskuret ligger ved Austre Åmøy kai som tidligere var hovedkaien på øya, før den ble landfast med tunnel og bru. Kaien er i dårlig forfatning og er i dag stengt for ferdsel. Venteskuret er bygget i betong og har en grunnflate på ca. 22 m<sup>2</sup>. Historiske bilder (Finn.no) viser at kai og venteskur ble etablert før 1968.

Figur 2. Austre Åmøy kai med venteskur til høyre i bildet.

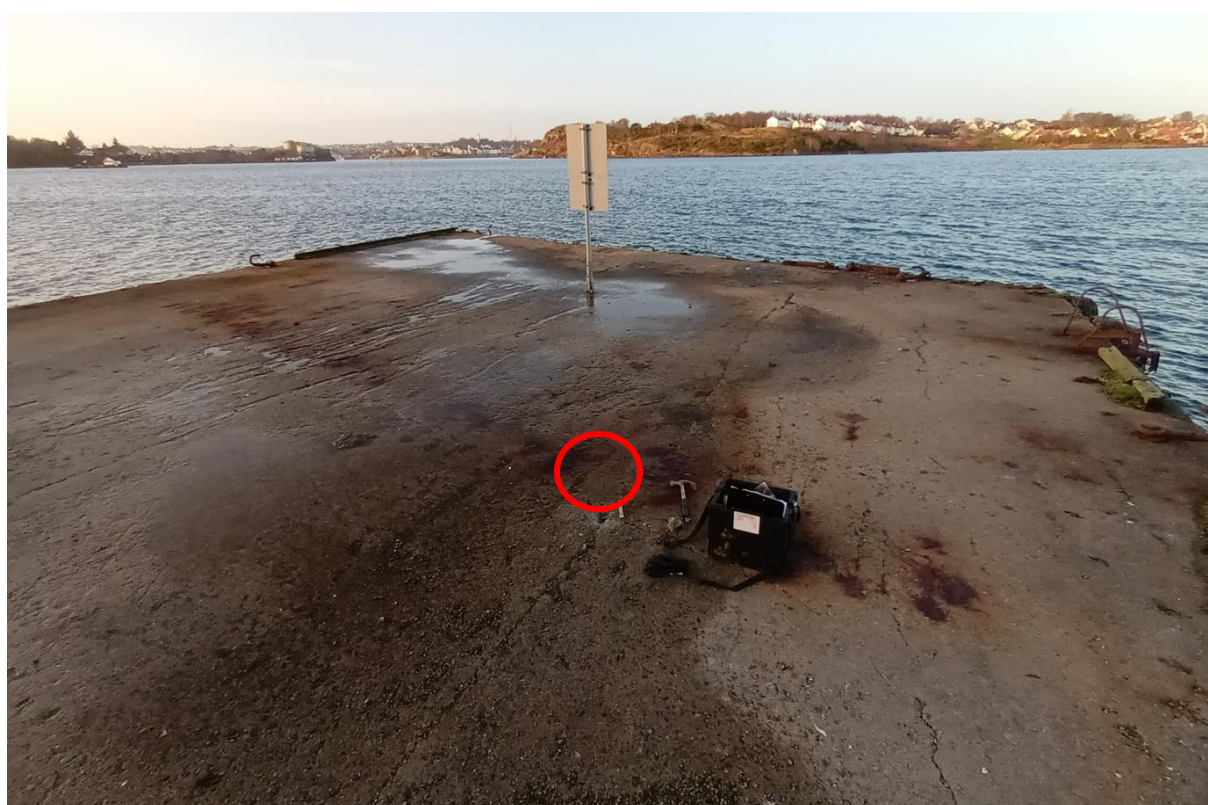
| Konstruksjon | Omfang | Analyseresultat | | Bilde | Kommentar |
|---|---|---|---|---|---|
| Kaidekke av betong | Ca. 135 m <sup>2</sup> , anslagsvis rundt 60 m <sup>3</sup> . | Ikke detektert | Cr <sup>6+</sup> : 10 | Figur 3 | Forurenset med Cr <sup>6+</sup> . |

Figur 3. Kaidekket ved Roaldsøy kai. Prøvepunktet er markert med rødt omriss.

| Roaldsøy kai | | | | | |
|---|---|---|---|---|---|
| R1 | Kaidekke av betong | Kaidekke | Metaller og PCB <sub>7</sub> | Forurensset over normverdi | Leveres til godkjent mottak om ikke annen tillatelse foreligger. EAL 170101. |

Betong med forhøyede konsentrasjoner kan kun gjenbrukes dersom det foreligger tillatelse fra forurensningsmyndigheten. Dersom/når slik tillatelse foreligger kan ren betong uten armering, isolasjon, fuger eller annen forurensning for eksempel benyttes til fyllmasser. Betongen må da oppfylle de øvrige kravene i avfallsforskriftens kapittel 14 a.

Dersom betongen ikke skal gjenvinnes må den leveres til godkjent mottak.

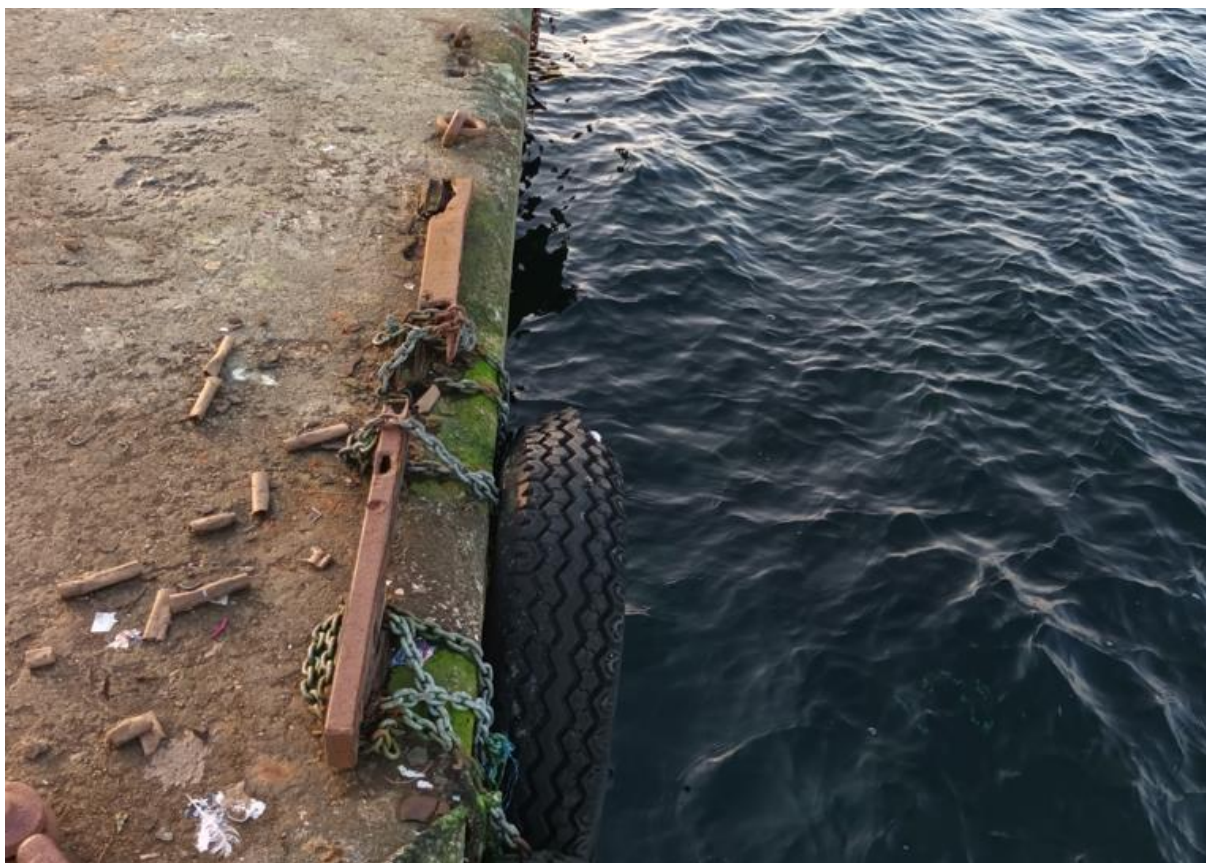
| Konstruksjon | Omfang | Analyseresultat | | Bilde | Kommentar |
|---|---|---|---|---|---|
| Betong bak fendring | | Ikke detektert | Cr <sup>6+</sup> : 11 | Figur 4 | Forurenset med Cr <sup>6+</sup> . |

Figur 4. Betong bak fending.

| Roaldsøy kai | | | | | |
|---|---|---|---|---|---|
| R2 | Betong bak fendring | Bak fendring | Metaller og PCB <sub>7</sub> | Forurensset over normverdi | Leveres til godkjent mottak om ikke annen tillatelse foreligger. EAL 170101. |

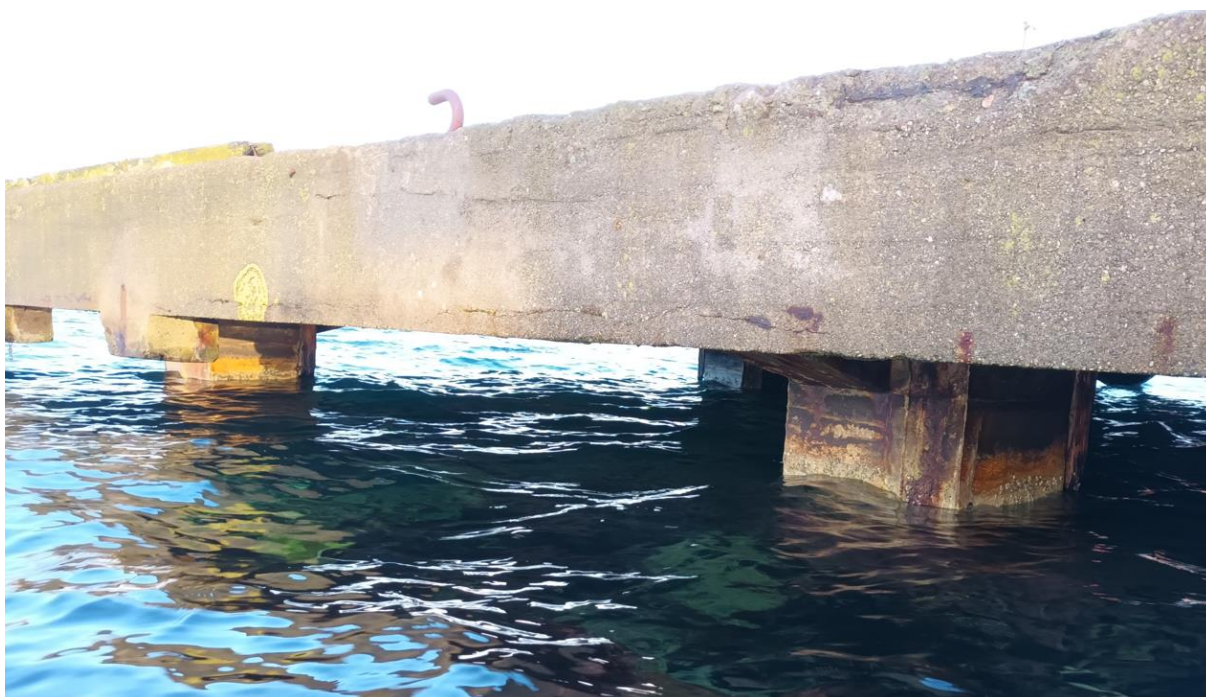
| Konstruksjon | Omfang | Analyseresultat | | Bilde | Kommentar |
|---|---|---|---|---|---|
| Betongpilarer | 5-8 m <sup>2</sup> | Ikke detektert | Under normverdi | Figur 5 | Ikke forurenset |

Figur 5. Betongpilarer ved Roaldsøy kai.

| Roaldsøy kai | | | | | |
|---|---|---|---|---|---|
| R4 | Betongpilar | Pilar | Metaller og PCB <sub>7</sub> | Ikke forurensset | Kan gjenbrukes |

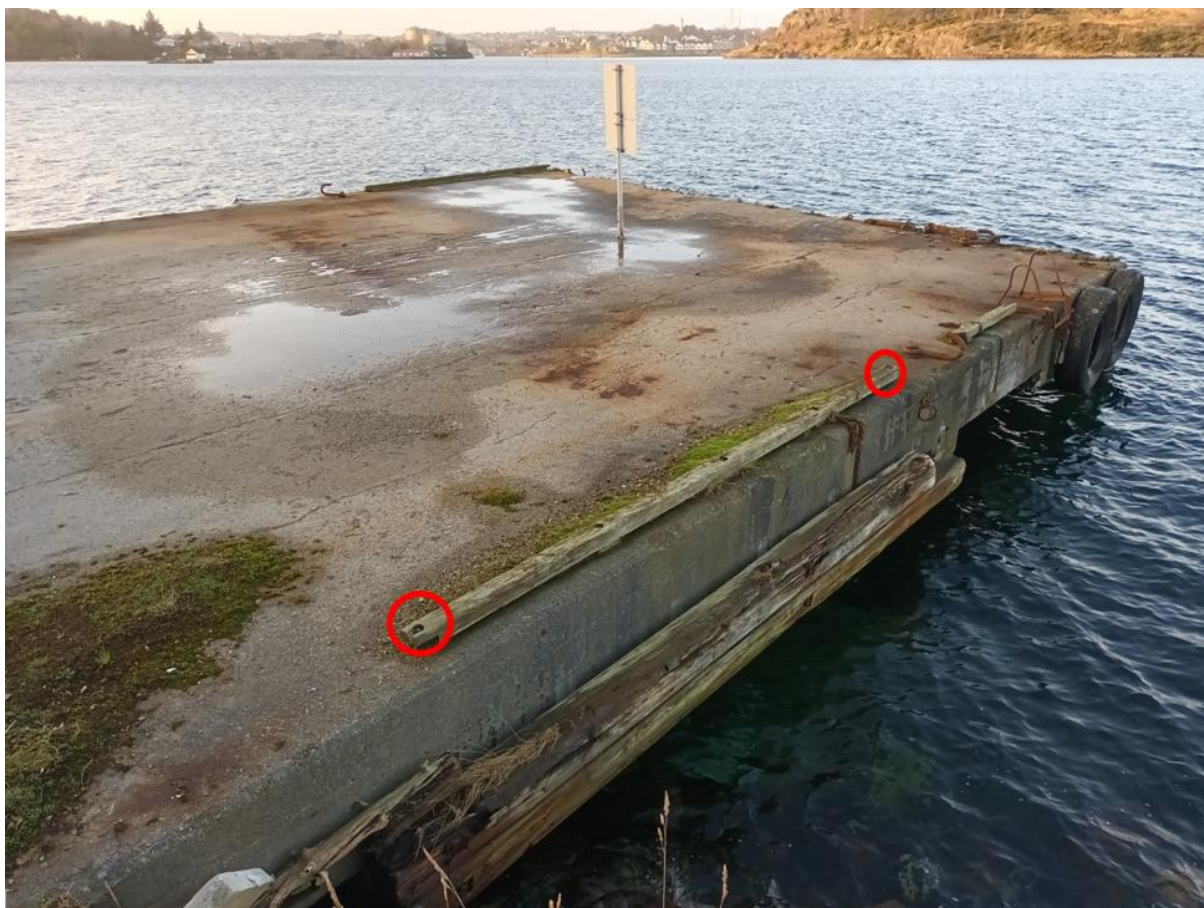
Det ble observert trevirke på den nordlige og sørlige delen av kaidekket, samt på den nordlige kaisiden, totalt 12-14 lengdemeter. Trevirket var i dårlig forfatning, men ved hjelp av et snitt med kniven ble det observert et tydelig grønt, ytre sjikt, noe som tyder på at materialet er CCA-impregnert. Analyseresultatene viser at trevirke har konsentrasjoner av krom og kobber over normverdi og at det må behandles som farlig avfall (tabell 2).

| Konstruksjon | Omfang | Analyseresultat | | |
|---|---|---|---|---|
| CCA-impregnert trevirke på kaidekke og kaiside | 12-14 lengdemeter | Krom: 1900<br>Kobber: 1200 | Figur 6 | Håndteres som farlig avfall |

Figur 6. CCA-impregnert trevirke på Roaldsøy kai. Prøvepunkt er markert med rødt omriss.

| Roaldsøy kai | | | | | |
|---|---|---|---|---|---|
| R3 | Impregnert trerekke | Trerekke | Kobber, arsen, krom | Farlig avfall | Deklareres og leveres som farlig avfall. Avfallsstoffnr. 7098 og EAL 170204. |

CCA-impregnert trevirke skal deklarerer og leveres som farlig avfall til godkjent mottak.

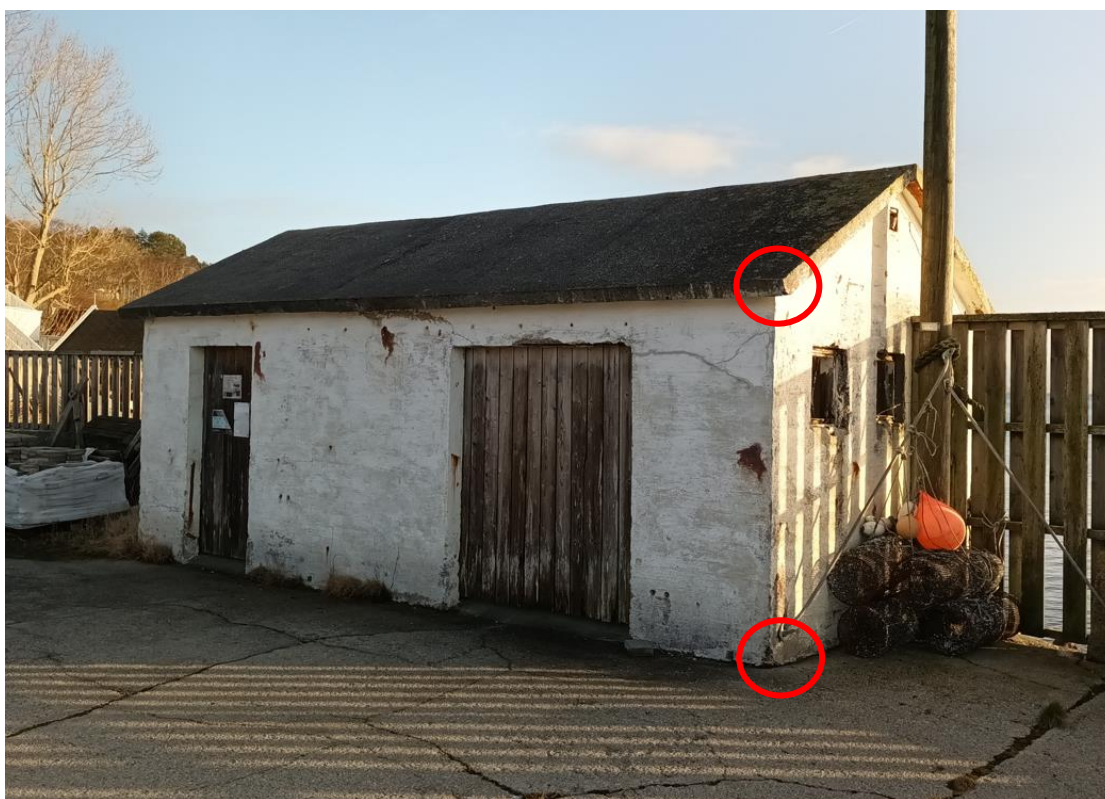
Det ble tatt prøver av venteskurets betongvegg og betongtak, samt av malingslaget. Resultater er oppsummert i tabell 3. Det er funnet konsentrasjoner i betongen som er til hinder for fri bruk da både vegger og tak har konsentrasjoner av Cr<sup>6+</sup> som overskrider grense for gjenbruk uten søknad.

| Konstruksjon | Omfang | Analyseresultat | | Bilde | Kommentar |
|---|---|---|---|---|---|
| Betongvegg | Ca. 2,5 m <sup>3</sup> | Ikke detektert | Cr <sup>6+</sup> : 14 | Figur 7 | Forurenset med Cr <sup>6+</sup> . |
| Betongtak | Ca. 2,5 m <sup>3</sup> | Ikke detektert | Cr <sup>6+</sup> : 23 | Figur 7 | Forurenset med Cr <sup>6+</sup> . |

Figur 7. Venteskuret på Roaldsøy. Prøvepunkter for betongvegg og betongtak er vist med rødt omriss.

Betong med forhøyede konsentrasjoner kan kun gjenbrukes dersom det foreligger tillatelse fra forurensningsmyndigheten. Dersom/når slik tillatelse foreligger kan ren betong uten armering, isolasjon, fuger eller annen forurensning for eksempel benyttes til fyllmasser. Betongen må da oppfylle de øvrige kravene i avfallsforskriftens kapittel 14 a.

Dersom betongen ikke skal gjenvinnes må den leveres til godkjent mottak.

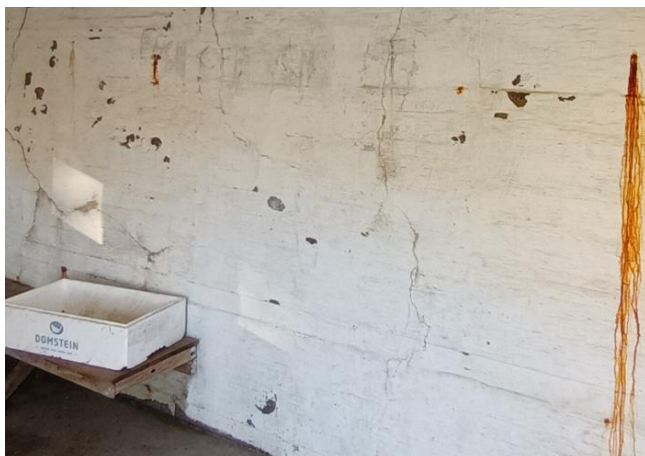
Malingen har konsentrasjoner under normverdi og må derfor ikke fjernes før konstruksjonen rives.

| Konstruksjon | Omfang | Analyseresultat | | Bilde | Kommentar |
|---|---|---|---|---|---|
| Maling | Ca. 100 m <sup>2</sup><br>(innvendig og utvendig) | Ikke detektert | Ikke over normverdi | Figur 8 | Ikke forurenset over normverdi |

Figur 8. Avskallende maling i venteskuret.

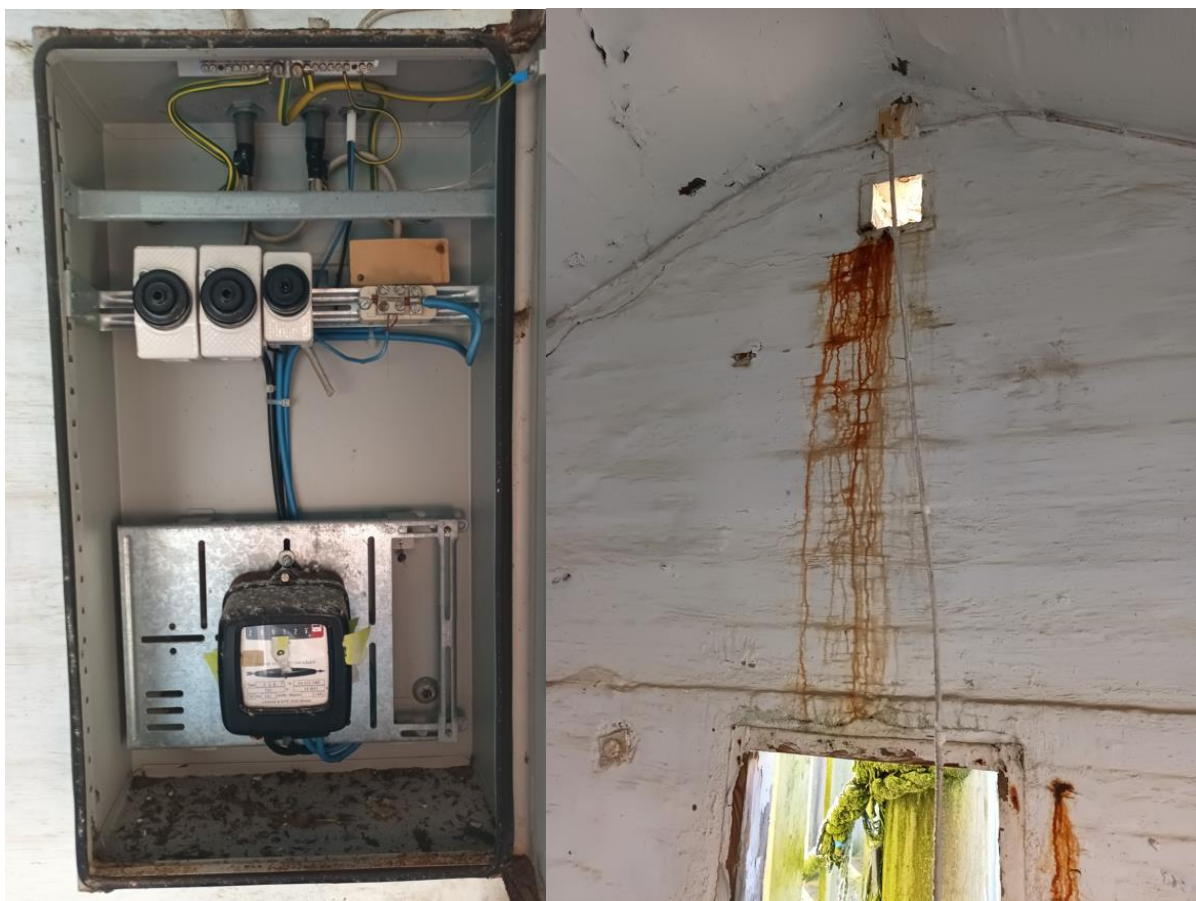
Det ble observert EE-avfall i venteskuret bestående av strømmåler, brytere, kabler etc.

Figur 9. Vestre bilde: strømskap og dets innhold er EE-avfall. Høyre bilde: strømkabel er EE-avfall..

EE-avfall leveres godkjent mottak for riktig behandling. Eventuelle lysrør og sparepærer deklarerer som farlig avfall og pakkes slik at delene kommer hele frem til mottaket.

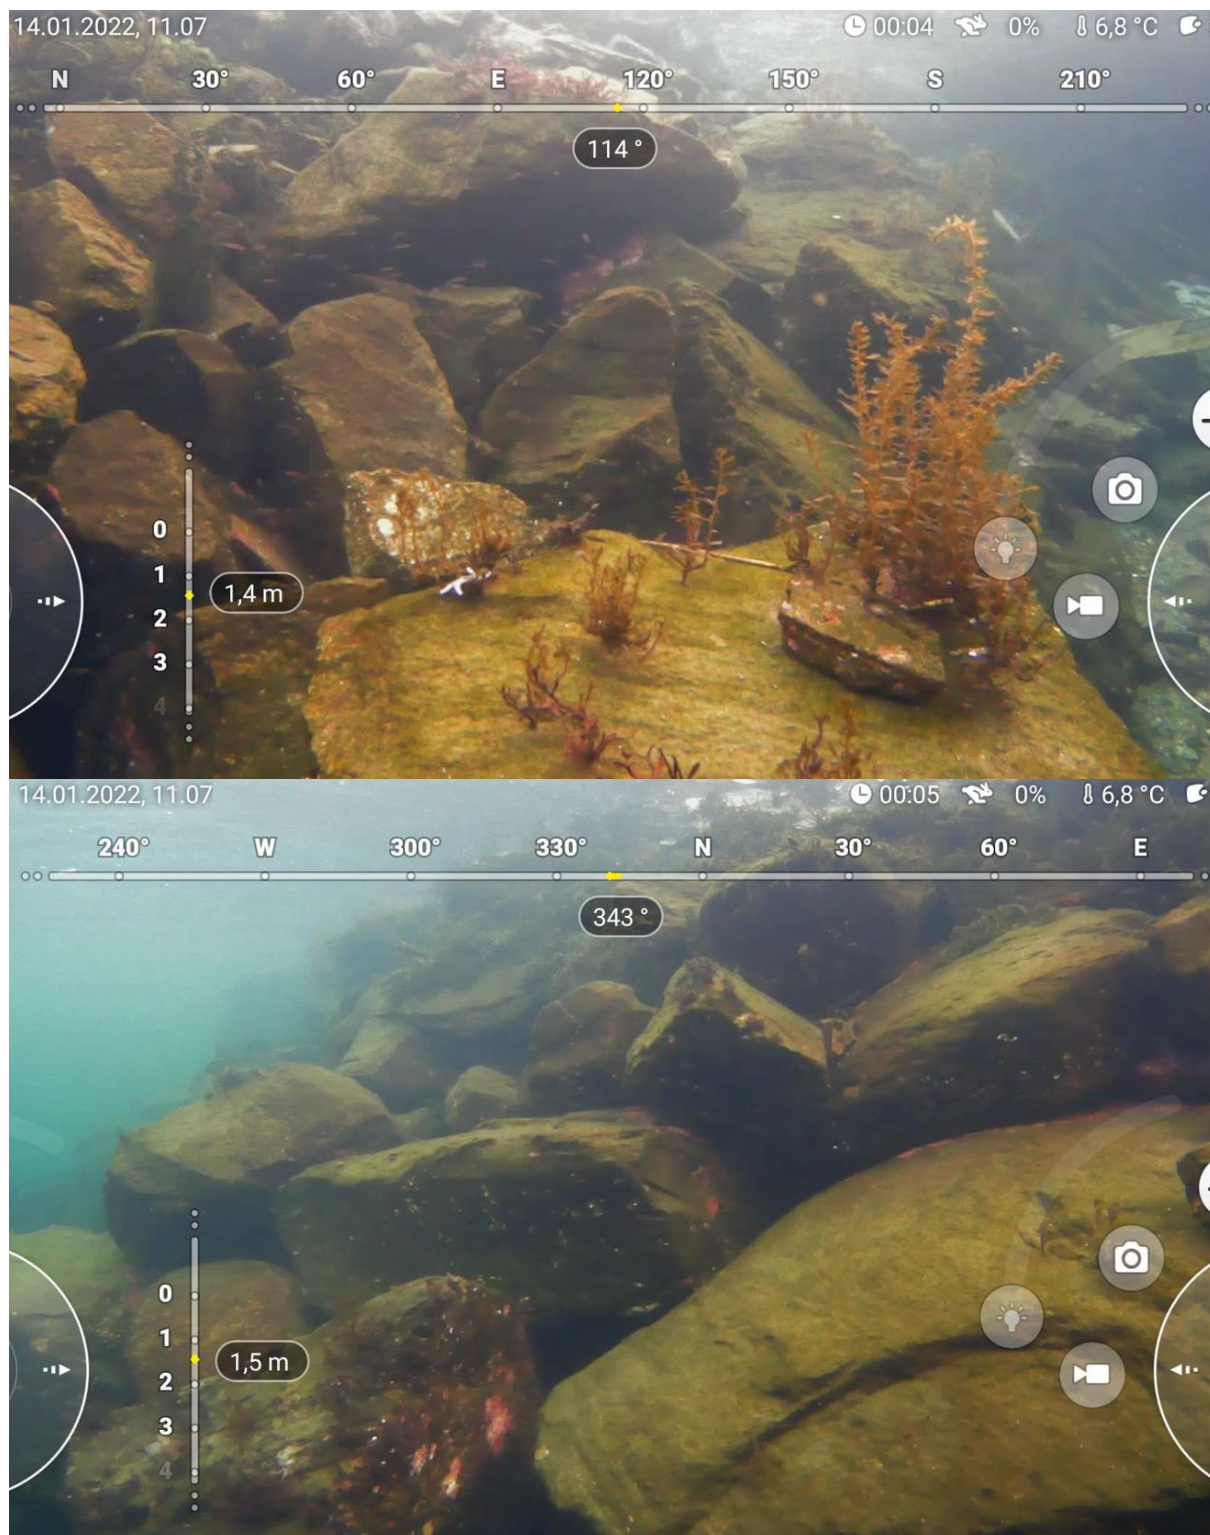
Kartleggingen viste at fyllingsfoten består av grove steinmasser, uten synlige sedimentforekomster (figur 10). Roaldsøy ligger øst for Hundvåg hvor øya, sammen med Bjørnøya og Ormøy, danner et relativt smalt sund. Strømningene i sundet er trolig av en slik styrke at det er lite sedimentasjon av finpartikulært materiale på fyllingsfoten. Siden forurensning normalt er assosiert med finpartikler vurderes de grove steinmassene å være rene. På bakgrunn av undersøkelsen vurderes det altså ikke som nødvendig å gjennomføre miljøtekniske undersøkelser av selve fyllingsfoten.

Figur 10. Bilder fra fyllingsfoten ved Roaldsøy.

Det gjøres oppmerksom på at omkringliggende sedimenter, umiddelbart utenfor fyllingsfoten, kan være forurensede. Dersom tiltaket vil berøre disse områdene må det gjøres undersøkelser og foreligge tillatelse fra forurensningsmyndigheten.

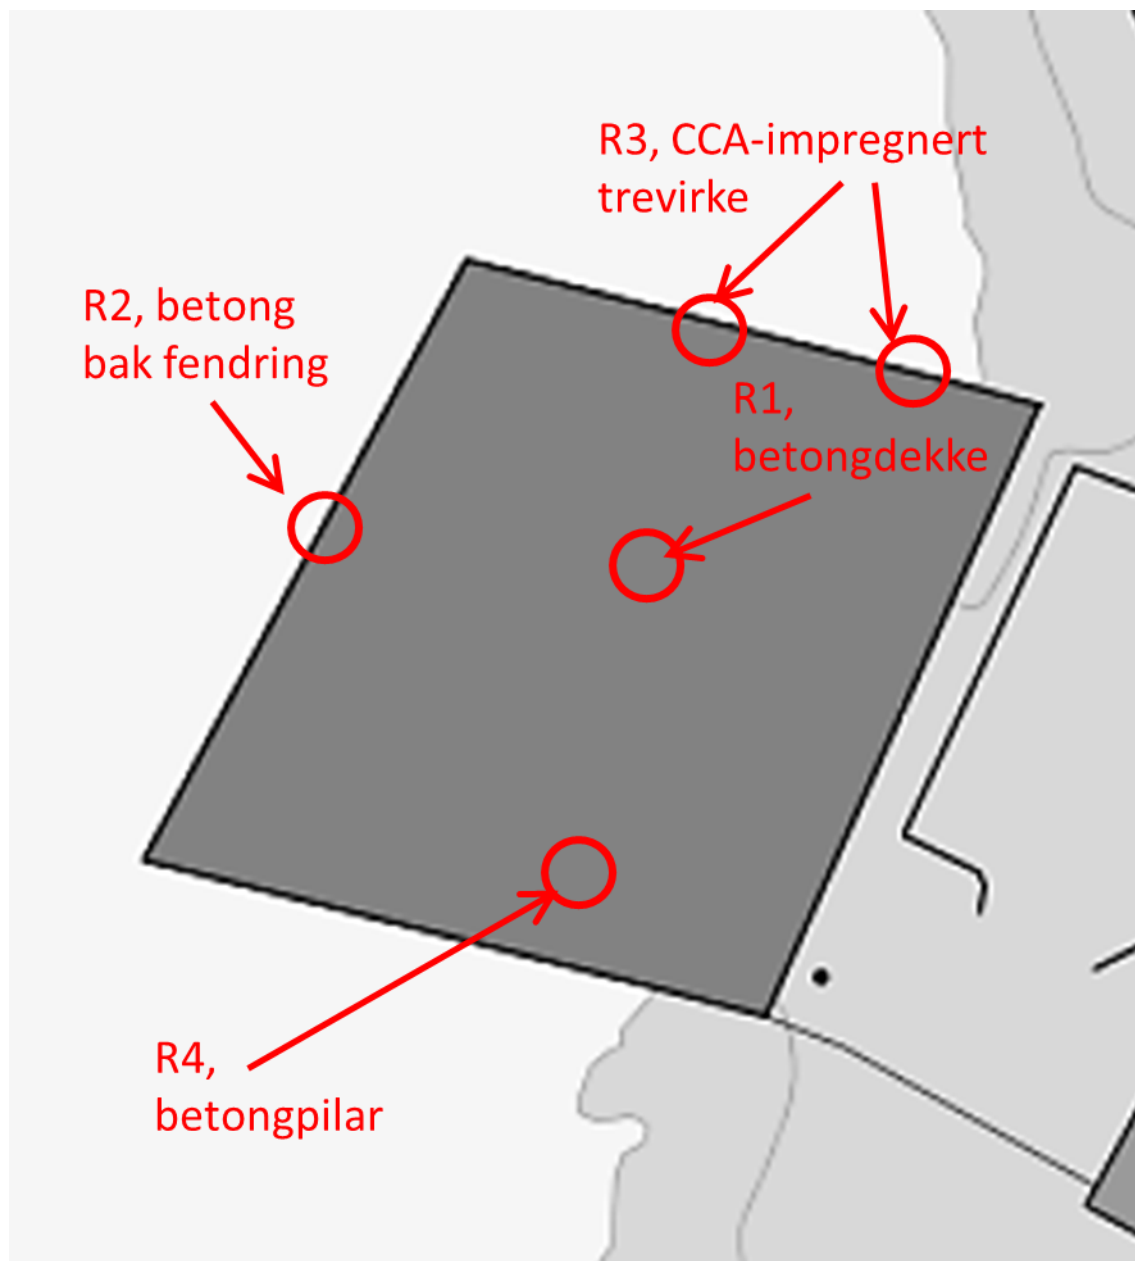
Figur 11. Oversikt over prøvelokasjoner for kaien på Roaldsøy. Betongprøver ble analysert for metaller, PCB og Cr6. Prøve av trevirke ble analysert for kobber, krom og arsen. Analysene påviste forhøyede konsentrasjoner av seksverdig krom i betongen i kaidekket og bak fendingring. CCA-impregnerert trevirke er forurensset av kobber og krom.

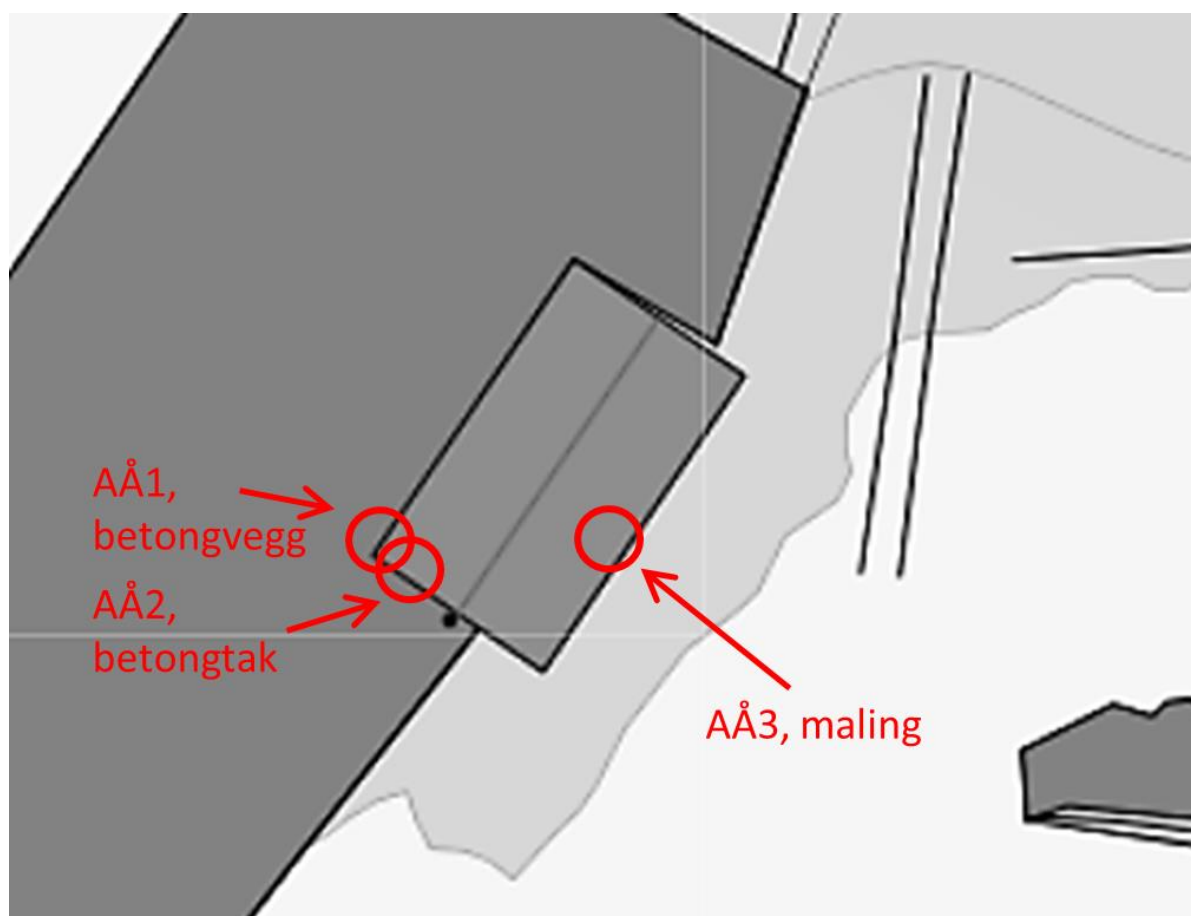
Figur 12. Oversikt over prøvelokasjoner for venteskuret på Austre Åmøy. Prøvene ble analysert for metaller, PCB og Cr6. Analysene påviste forurensning av Cr6 i betong. Malingsprøven hadde konsentrasjoner under normverdi.
