# **Bunнанalyse og plan for habitatforbedrende tiltak etter veiutbedringer over Nordre Varhaugselv**

**Ecofact rapport: 962**

| <b>Oppdragsgiver:</b> | Hå kommune |

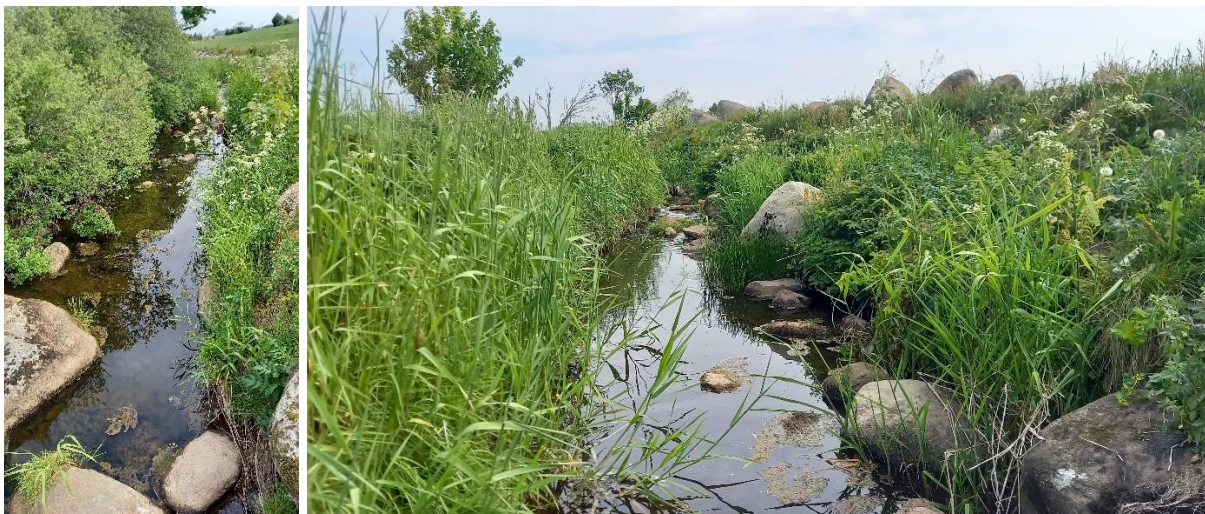
Tiltaksområdet i Rongjabekken er preget av flere fysiske endringer i og langs bekkeløpet som har tilkommet i løpet av de siste fem år. Oppstrøms tiltaksområdet er bekkeløpet kanalisert, og særlig bekkkant er nokså nylig steinsatt. Dimensjonen på løpet er liten og erosjonssikringen har begynt å rase ut i enkelte felter. Bredden på kantsonen er svært smal. Bekkebunn består av stein samt noe blokk og grus. Under befaring i juni var det mye heterotrof begroing.

Figur 2-3. Rongjabekken rett oppstrøms tiltaksområdet.

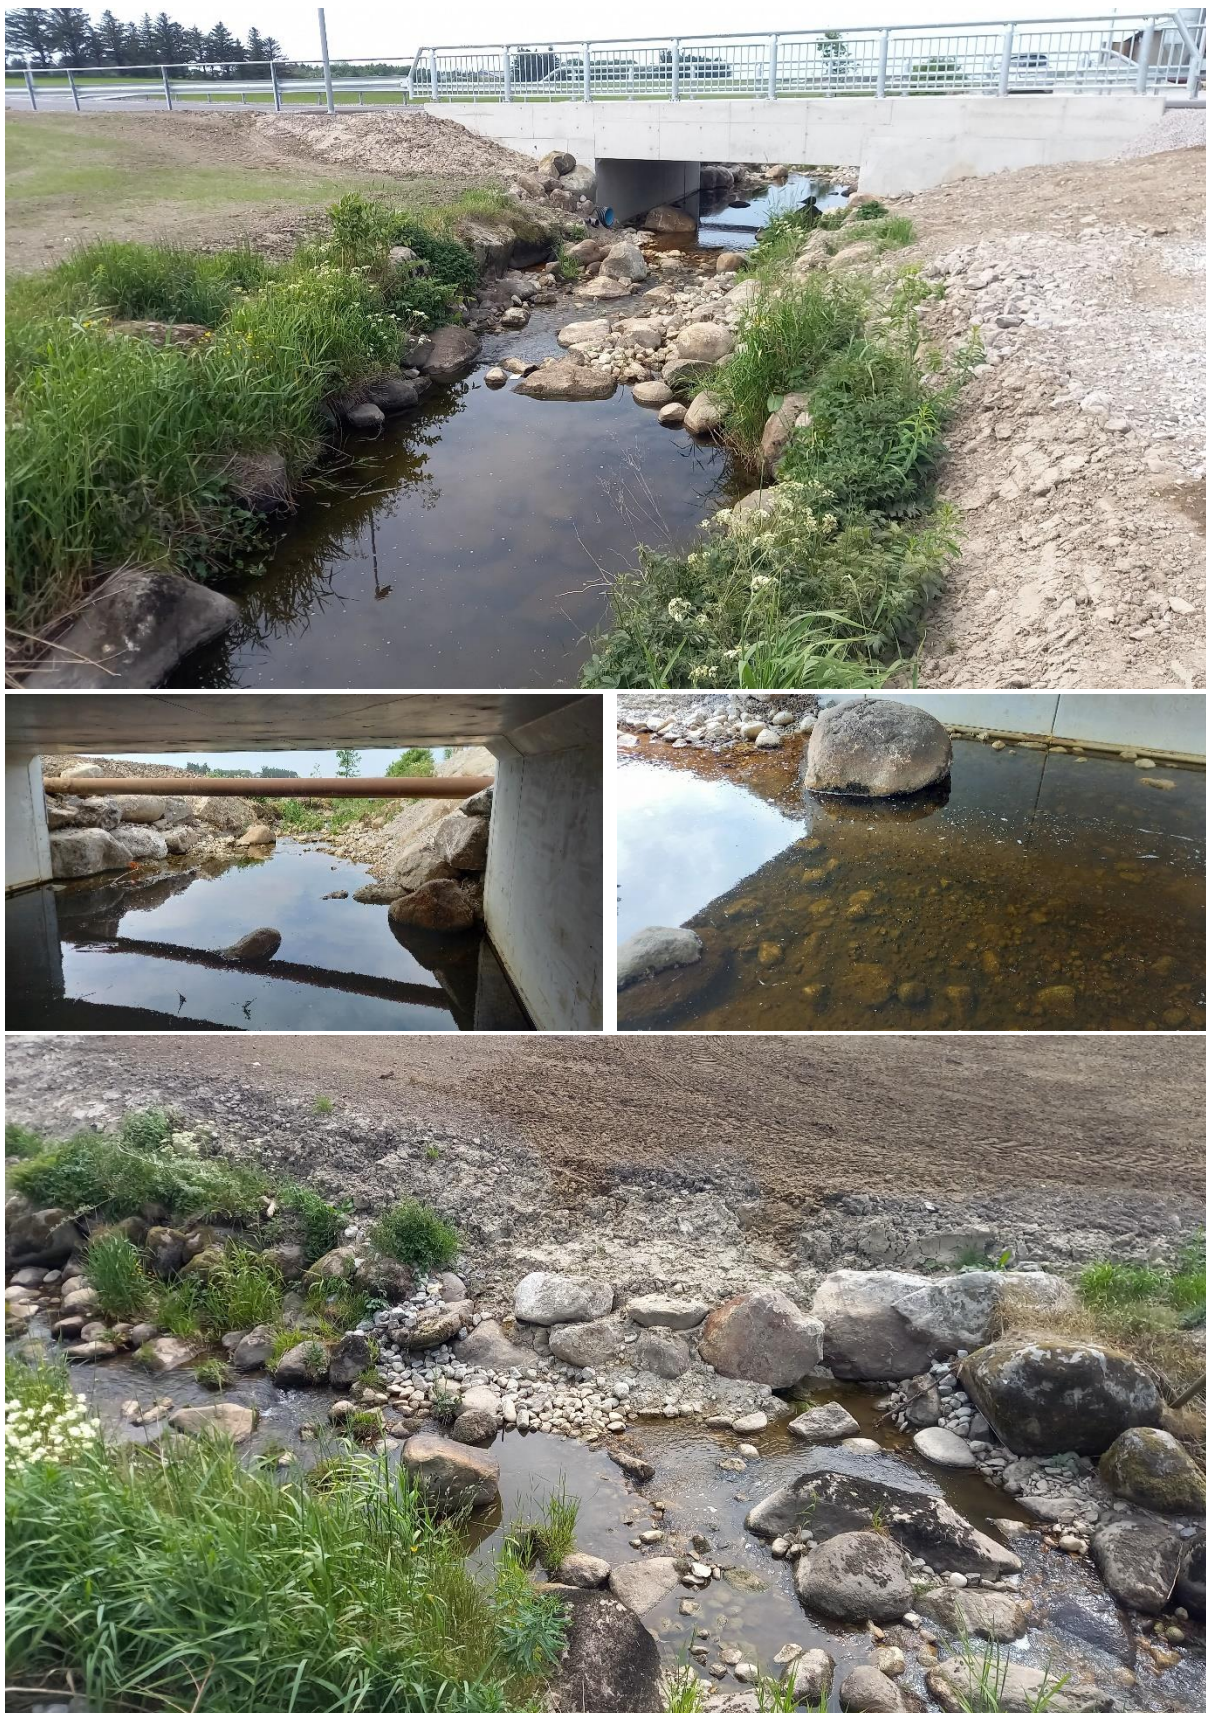
I tiltaksområdet (se figurerer under) ble ny bekkbunn i kulverten ferdigstilt mens bekkvannet ble ledet rundt i midlertidig bekkeløp. I bunn av kulverten og rundt vingemurene ble naturlig leire brukt som tetningsmasse for å sikre at det ikke skulle bli lekkasjer av bekkvann gjennom kulvertkonstruksjonen. Naturlige steinmasser ble fordelt som ny bekkbunn. Bekkebunn er nå etablert som et kort strykparti av stein i øvre del og en kulp under kulverten med enkelte spredte blokker mellom stein og grus. I utløpssonen av kulp, over brekket, har det vært mål å etablere et gyteområde. Strykpartiet som går i nedre del av tiltaksområdet er tilført noe stein i bunn, og et kort parti av bekkkanten er steinsatt på ny.

Erosjonssikringen av de bekkkantene i tiltaksområdet har opprinnelig vært i form av glatt plastring. De nye erosjonssikrede kantene ble, så godt det lot seg gjøre på de korte strekkene mellom glattplastrede kanter, forsøkt utformet som ru steinsetting i stedet for lødd stein.

Figur 2-4. Tiltaksområdets utforming etter kulvertutbedring med et kortere strykparti (øverst), kulp med grov blokk under kulvert (midtre bilder), gytegrus i utløpssonen og strykparti nedenfor (nedre bilde). Et kort parti av bekkanten nedstrøms selve kulverten er steinsatt på ny.

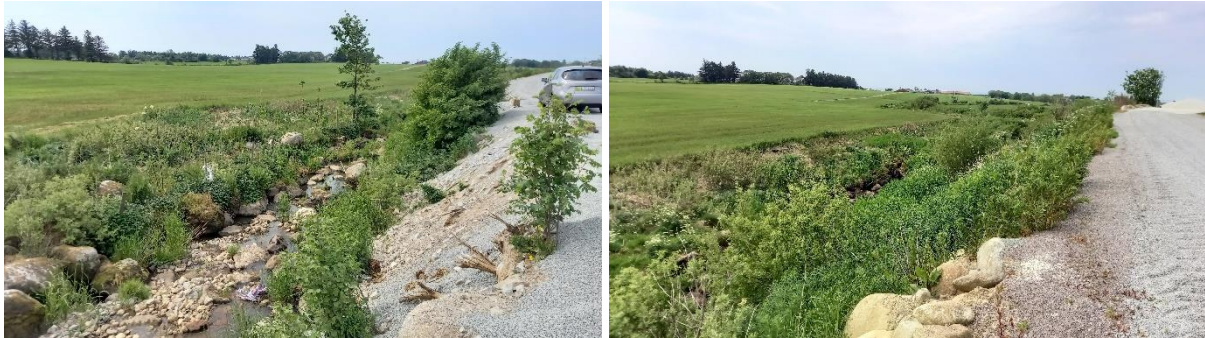
Nedstrøms tiltaksområdet er det et 350 m langt strekk med brei kantsone, naturtypisk utforming og lite trær. I forbindelse med oppdyrking av det tidligere beiteområdet, ble noen trær i kantsonen hogd (synlig fra flyfoto). Et titalls mindre trær (både stedegne og fremmedarter) har etablert seg i den 6 m breie kantsona. Vier var mest dominant, men også enkelte unge tre av hassel, pil og ei rogn ble observert på sørsida. Ellers var kantsonen bestående av stedegen høgstaudevegetasjon, og innslag av fremmedarten stormarikåpe.

Figur 2-5. Nedstrøms tiltaksområdet går bekken i naturlig strykparti mellom stor blokk, og brei og åpen kantsone. I forbindelse med tiltaket har noe mindre stein blitt tilført sørlig halvdel av bekkeløpet i øvre del (venstre). Foruten ny kulvert er et nytt fjøs bygd på fylling på nordsida og nydyrking utført på sørsida siden 2018.

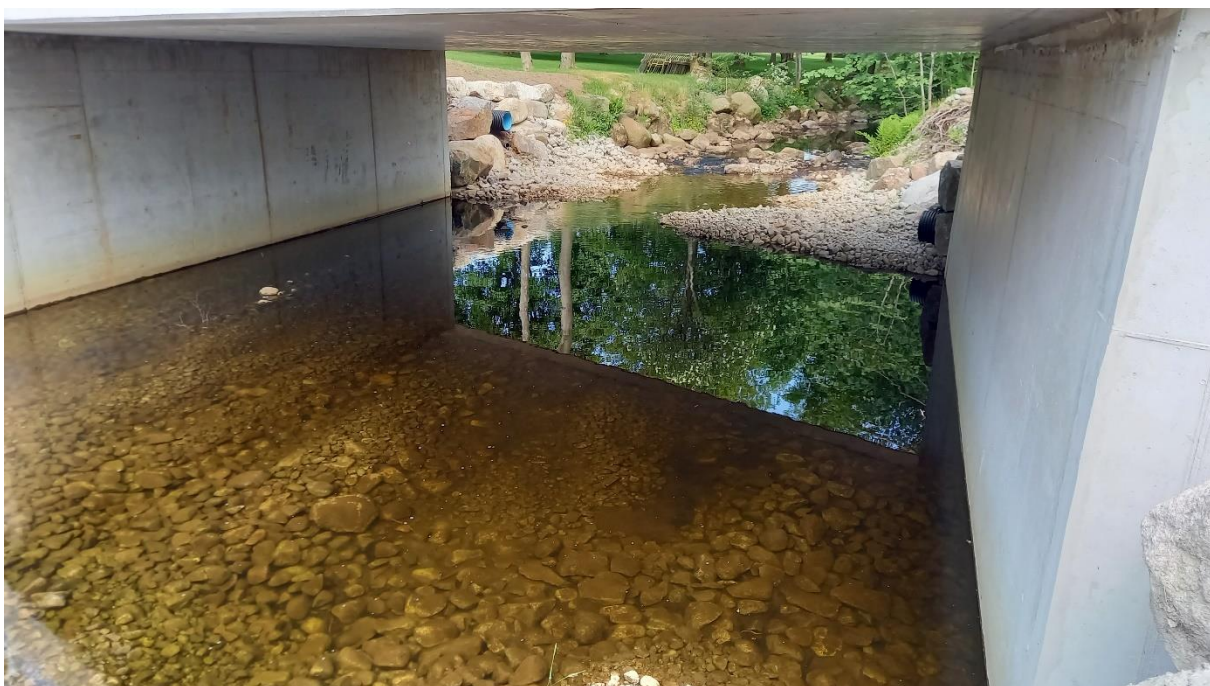
Den nye brua over Tvihaugbekken er ferdigstilt. Gytegrus er lagt ut i størst mengde oppstrøms brokonstruksjonen. Under brua er bekkebunn etablert av grus med forhøyde partier av liten stein. Kulpen som går under brua strekker seg et stykke nedover fra denne. Korte strekk av bekkkantene oppstrøms og nedstrøms brua er steinsatt på ny.

Figur 2-6. Bekkebunn under den nye brua består av stein og grus, i mindre forhøyninger. Rett oppstrøms brua er gytegrusutlegg plassert i banker, og disse utgjør i dag et lite brekk som har potensiale til å eroderes bort med neste flom.

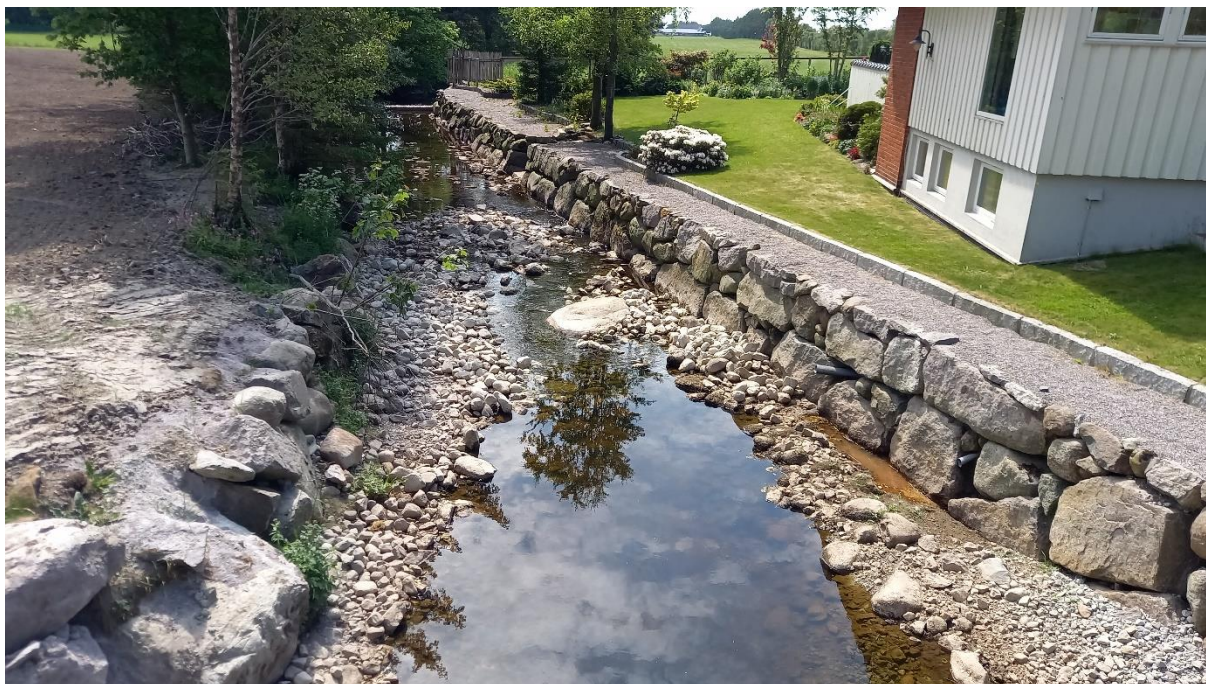
*Figur 2-7. Utforming av bekkeløpet nedstrøms ny bru.*

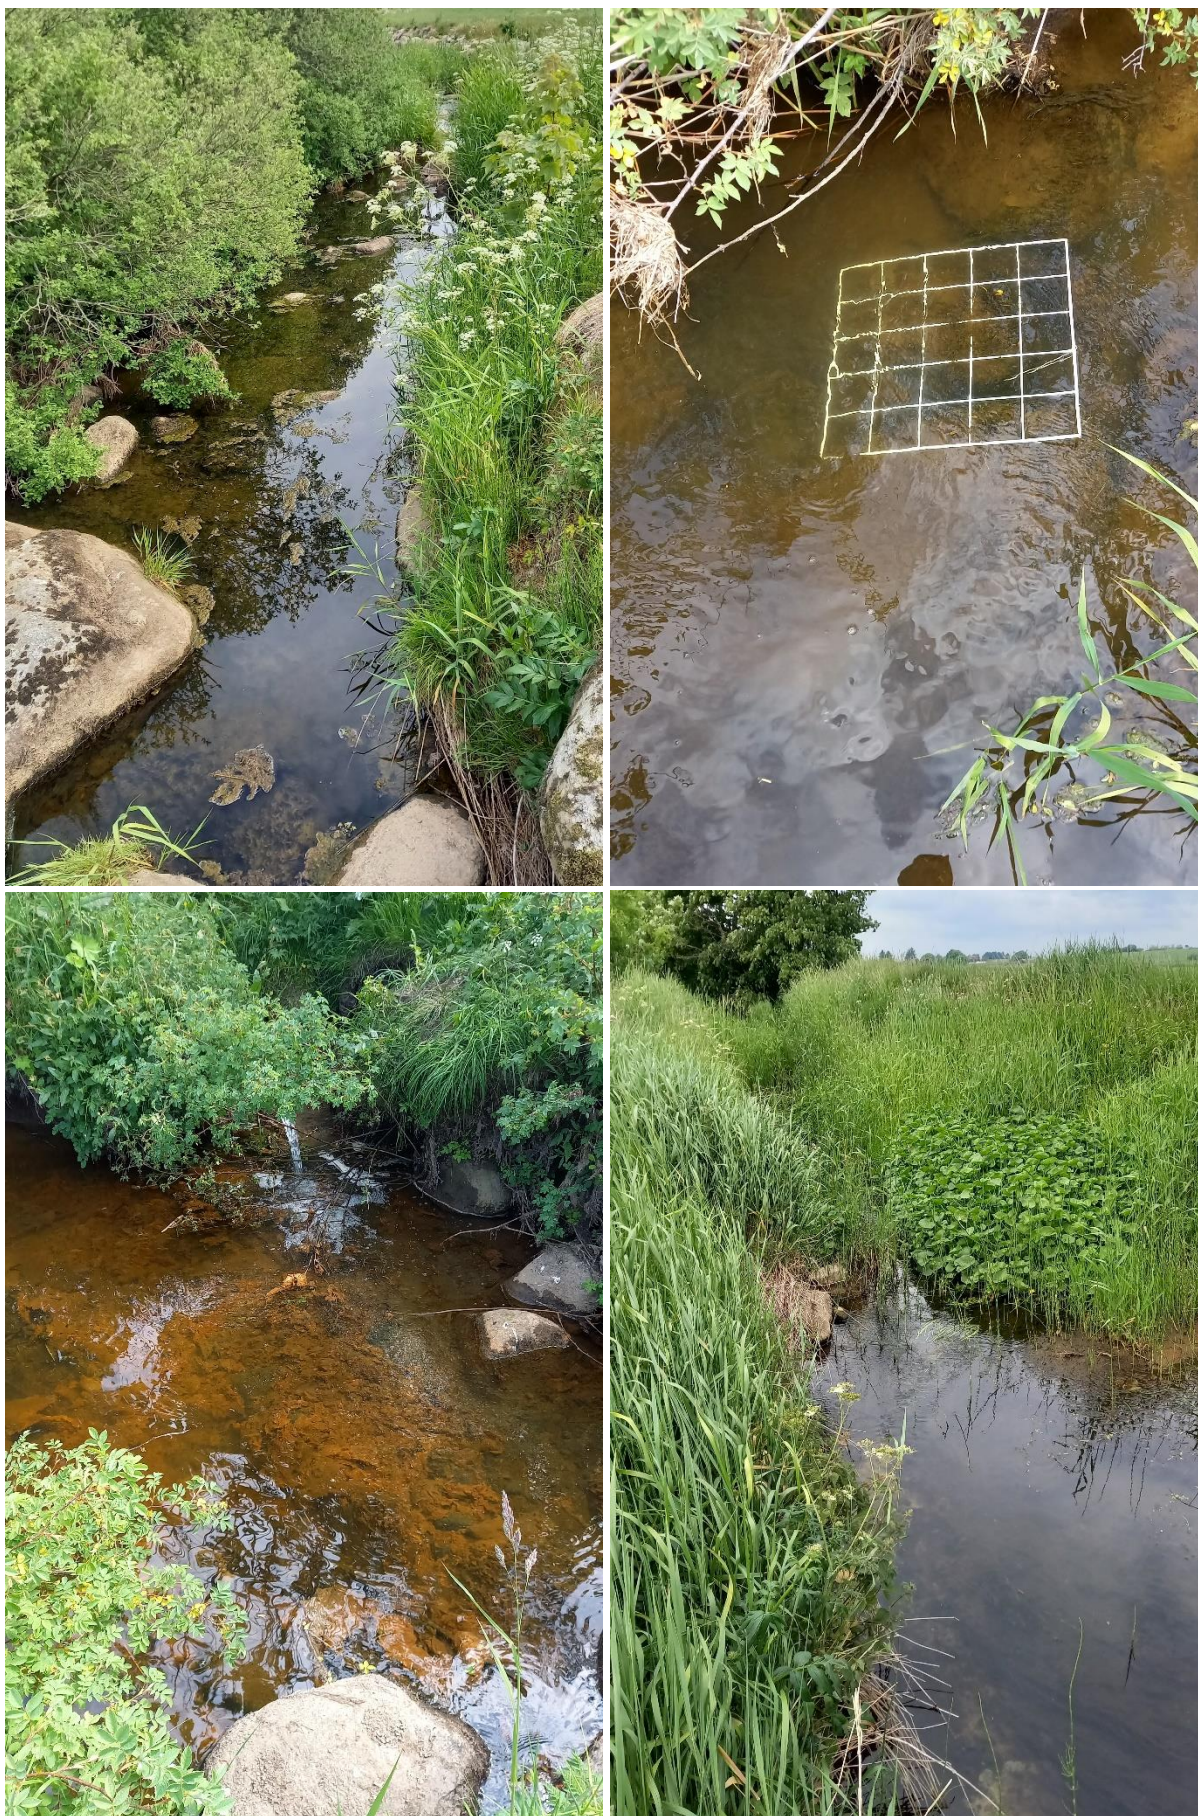
Figur 4-2. Rongjabekken oppstrøms tiltaksområdet (øverst t.v.), nedstrøms tiltaksområdet ved stasjon R1 (øverst t.h.), ved eldre lammehaler nedstrøms R2 (nederst t.v.) og i R5 nært utløpet til Tvihaugbekken (nederst t.h.).

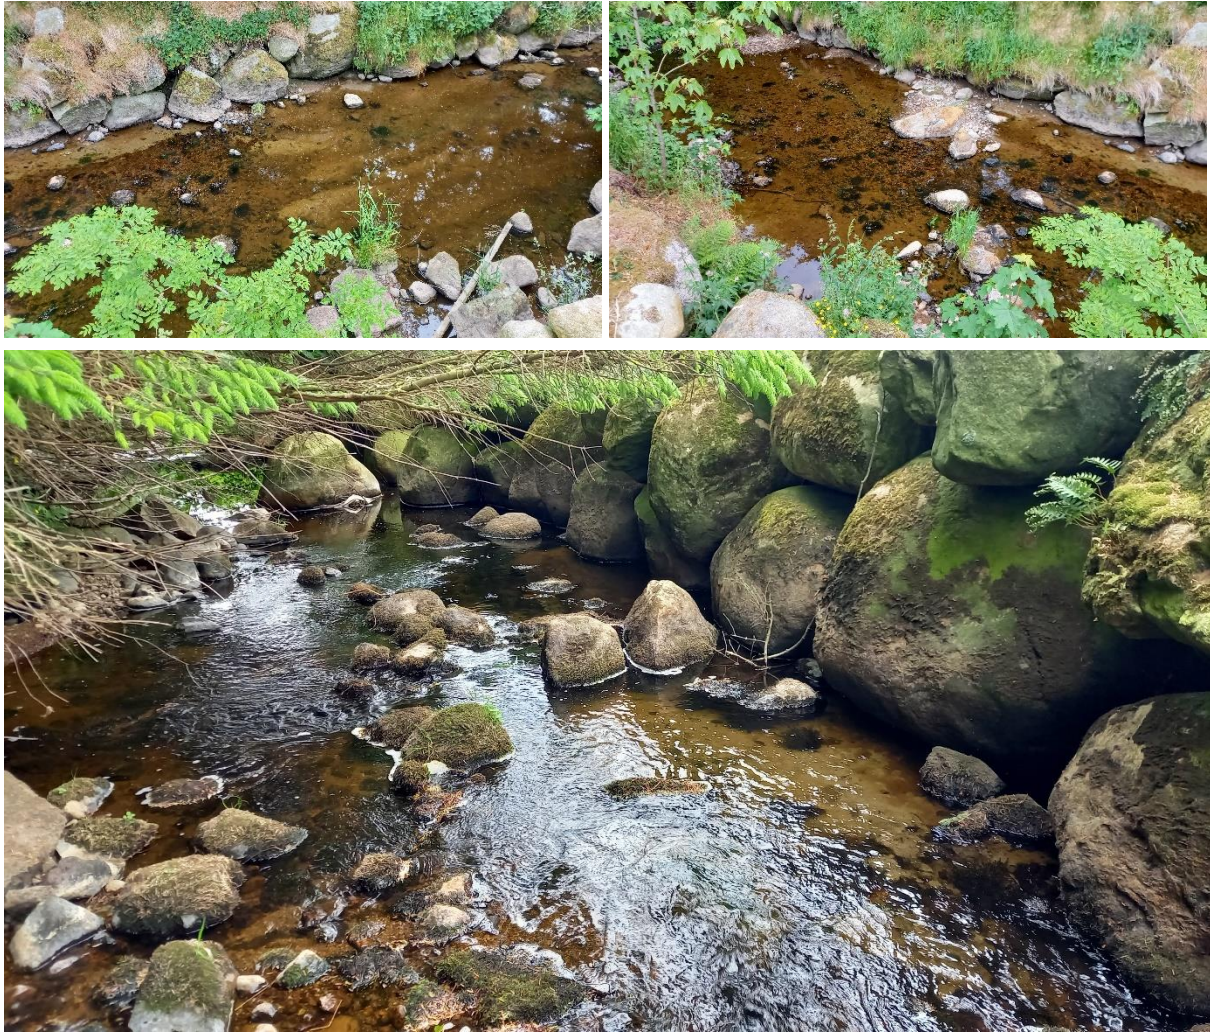
Bekkebunn er generelt påvirket av at mye finstoff tetter hulrom mellom steiner, både oppstrøms og nedstrøms tiltaksområdet. Mindre felter med leire ble observert oppstrøms tiltaksområdet og nært riksvegen. I et lengre, sakteflytende gruntområde (230 m) nedstrøms tiltaksområdet var det høyt finstoffinnhold, inklusivt større felter med leire som i partier dekket bekkebunn. Gravearbeidet under brua foregikk i leire, og finstoffet som ble spredt nedover bekkeløpet kan ha blitt avsatt i dette området. Se figur 4-6. Grunneier i utløpssonen til Rongja- og Tvihaugbekken opplyste om at store deler av grunnen i Varhaugsområdet består av leire. Fra NGUs løsmassekart fremkommer det at det er moreneleire i bekkedraget fra Dysjalsvegen og videre ned. Det er derfor noe usikkerhet knyttet til hvorvidt leiren i dette roligflytende gruntområdet kan settes i direkte sammenheng med anleggsarbeidet.

Figur 4-6. Øverst: I området langs T2 ligger større felt med leire. Disse områdene var sakteflytende og nokså grunne, og var det første sedimentasjonsområdet nedstrøms tiltaksområdet. Nederst: Mindre ansamlinger av leire var også synlig i forsenkninger i bekkeløpene og langs bekkekantene lenger ned vassdraget, men i mindre omfang enn langs T2. Enkelte naturlige leirfelter ble registrert ved T4.

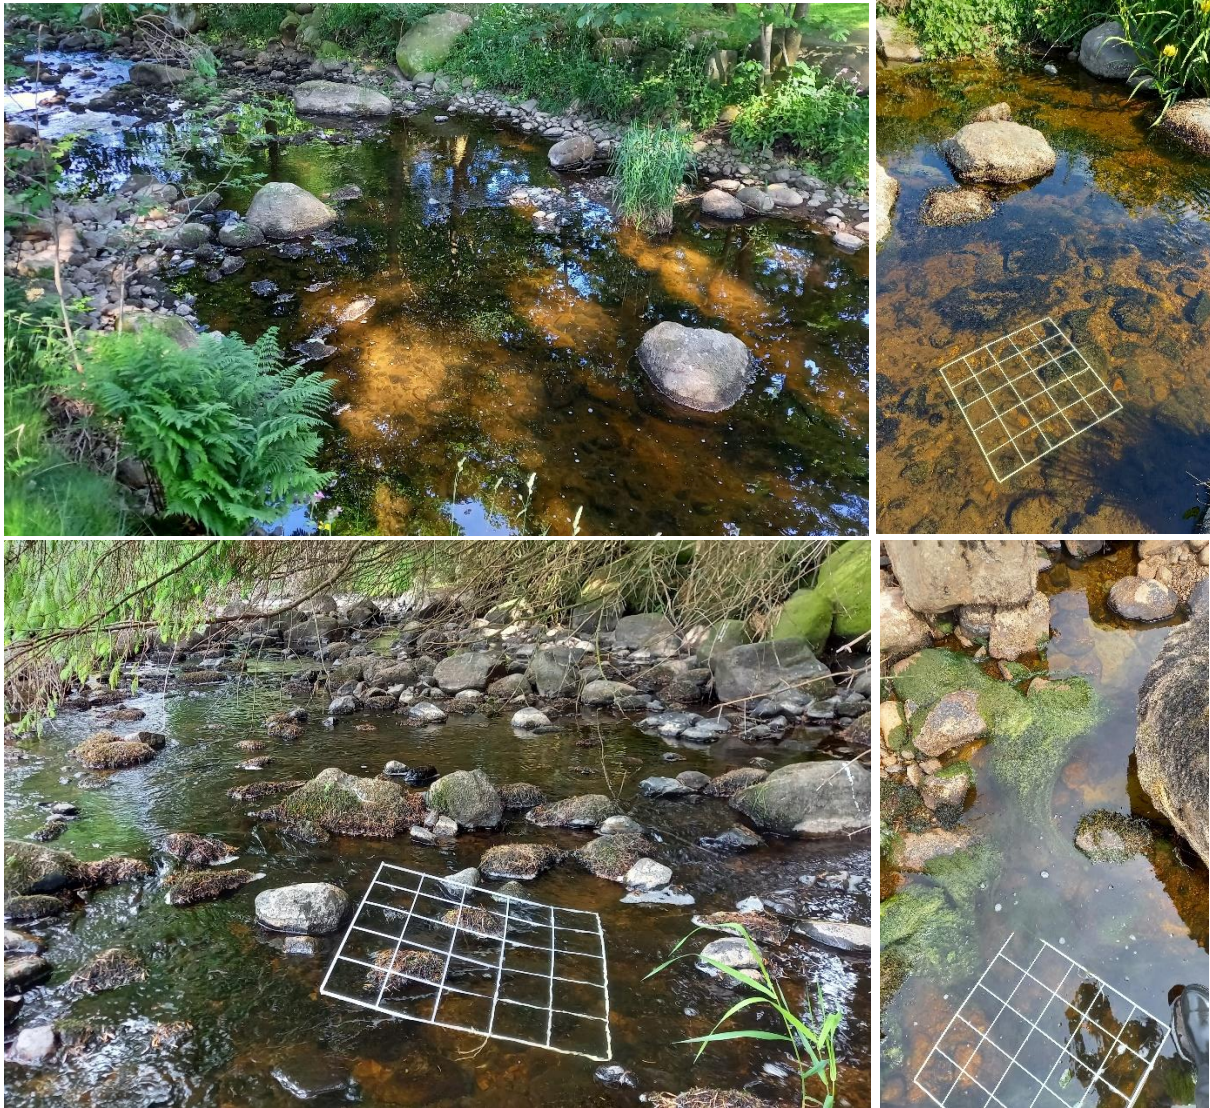
Figur 4-3. Områder hvor skjul ble målt i Tvihaugbekken, fra øverst til venstre; T0b, T1, T3 og T4.

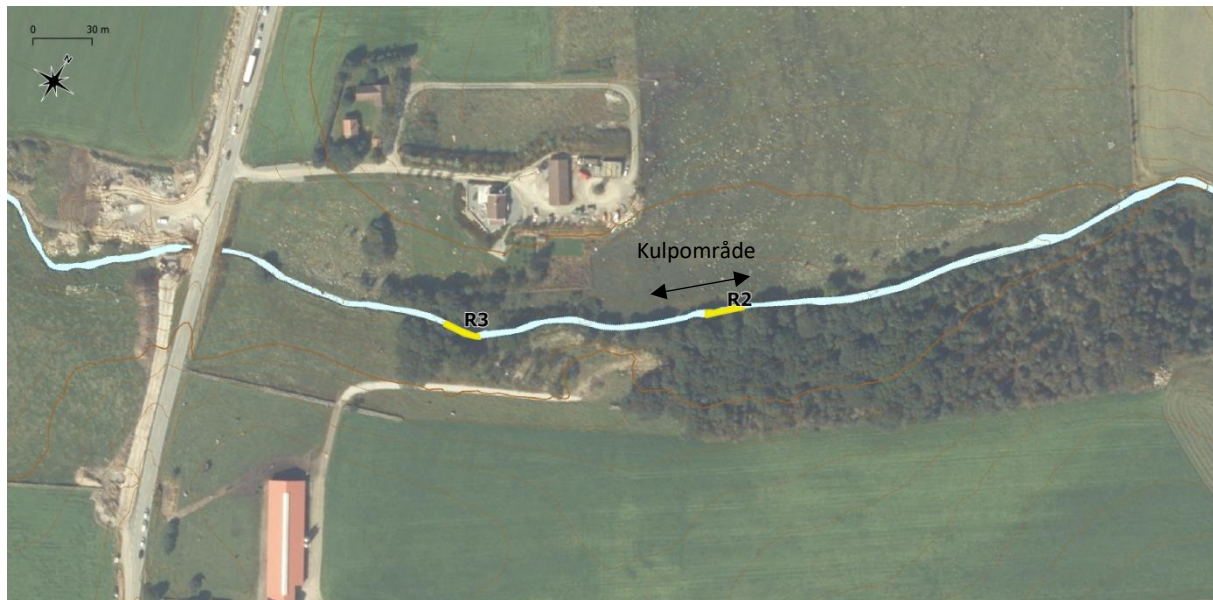
Et kulpområde som strakk seg fra segment R2 og halvveis ned mot R3 hadde ansamlinger av finstoff, trolig fra anleggsarbeidet og fra generell partikkeltransport. For å opprettholde vassdragets kapasitet til sedimentasjon i slike stillestående partier anbefaler vi å grave ut disse fine massene i dette området med gravemaskin.

Figur 5-3. Utgraving av sedimentert finstoff i kulpområde fra R2 er et anbefalt avbøtende tiltak.

Av hensyn til den godt tresatte kantsonen på sørsiden er det mest fordelaktig å gjøre tilkomst fra nordsiden, som er et fuktig og tuete beiteområde. De utgravde massene kan fordeles ut over beiteområdet dersom grunneier skulle ønske det.

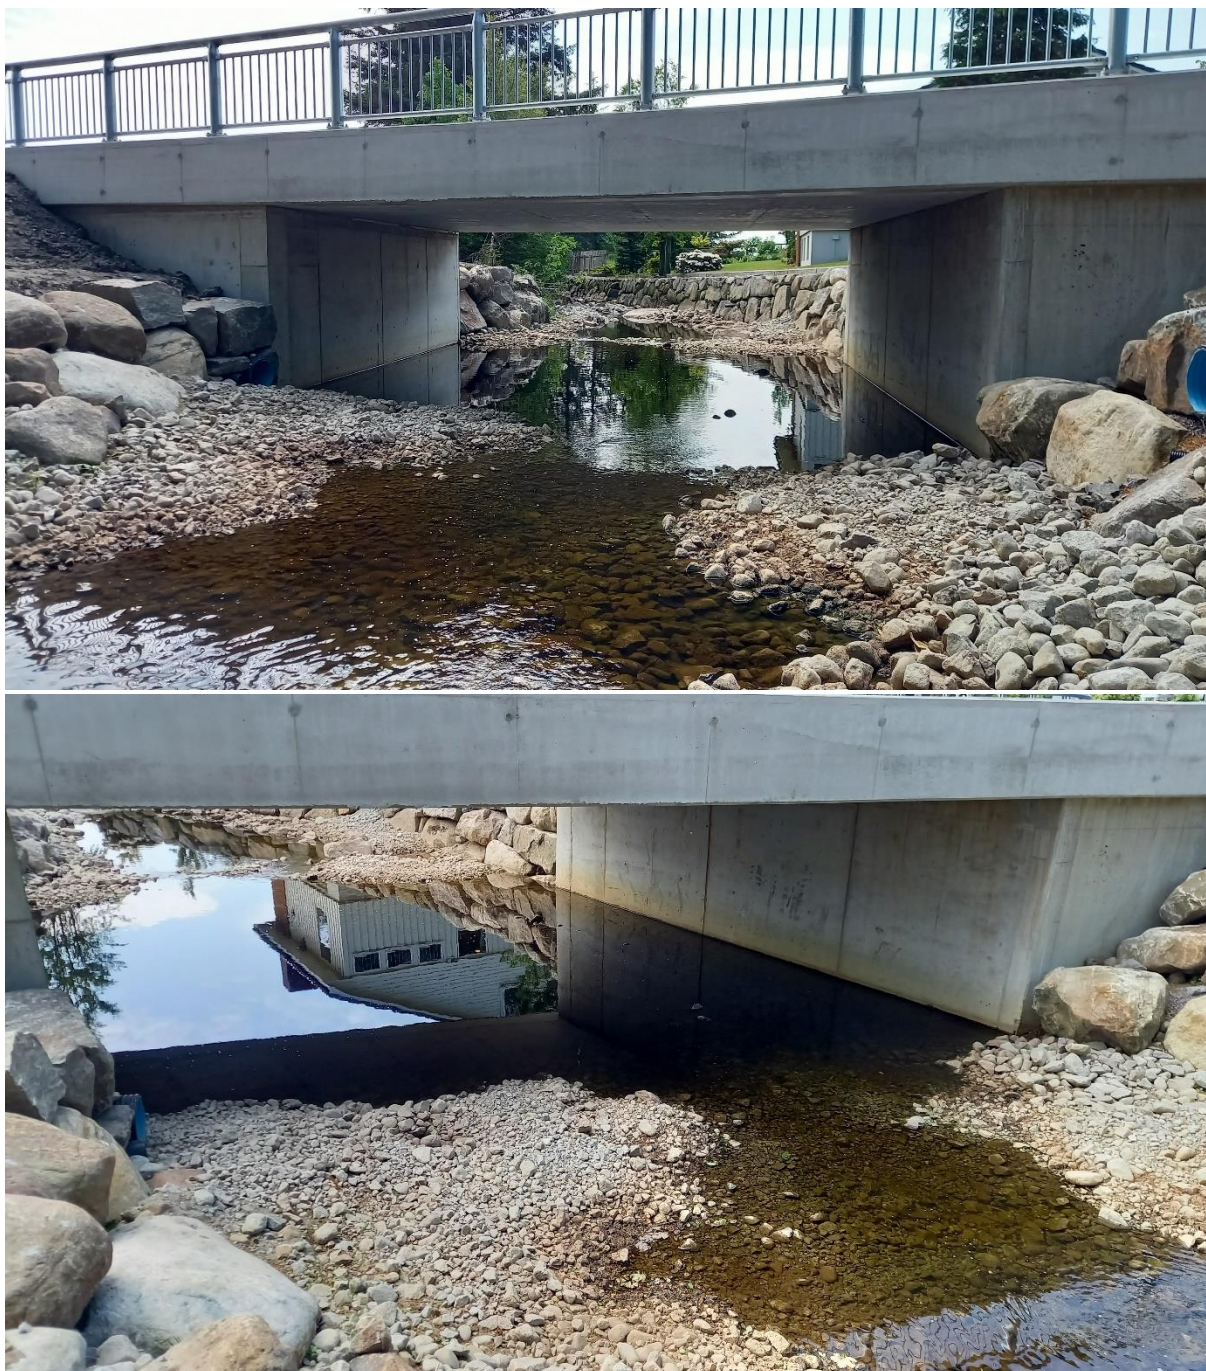
I tiltaksområdet er det lagt ut fin gytegrus, og et egnet felt finnes rett oppstrøms broa. Grusen ligger på et brekk, men noe ustabilt da det ikke er større stein rundt. Det anbefales derfor å lage to små buner av stein på hver side av brekket, samt en energidrepende blokk et par meter oppstrøms. Gytegrusen som ligger der bunene er etablert bør forflyttes til utløpet av kulpen nedenfor broa. Videre kan enkelte stein forflyttes manuelt langs bekkekanten langs naboeiendommen for å sikre at djupålen ikke graver seg inn under steinsetningen langs hagen.

Arbeidet kan gjøres manuelt med spett og bøtter, eller med liten maskin. Det er minimal risiko for avrenning fra disse utbedringene.

Figur 5-5. Buner av stein og ei energidrepende blokk bør legges i innløpssonen til brua. Mindre justeringer i utløpet kan også sikre gyteforhold der.

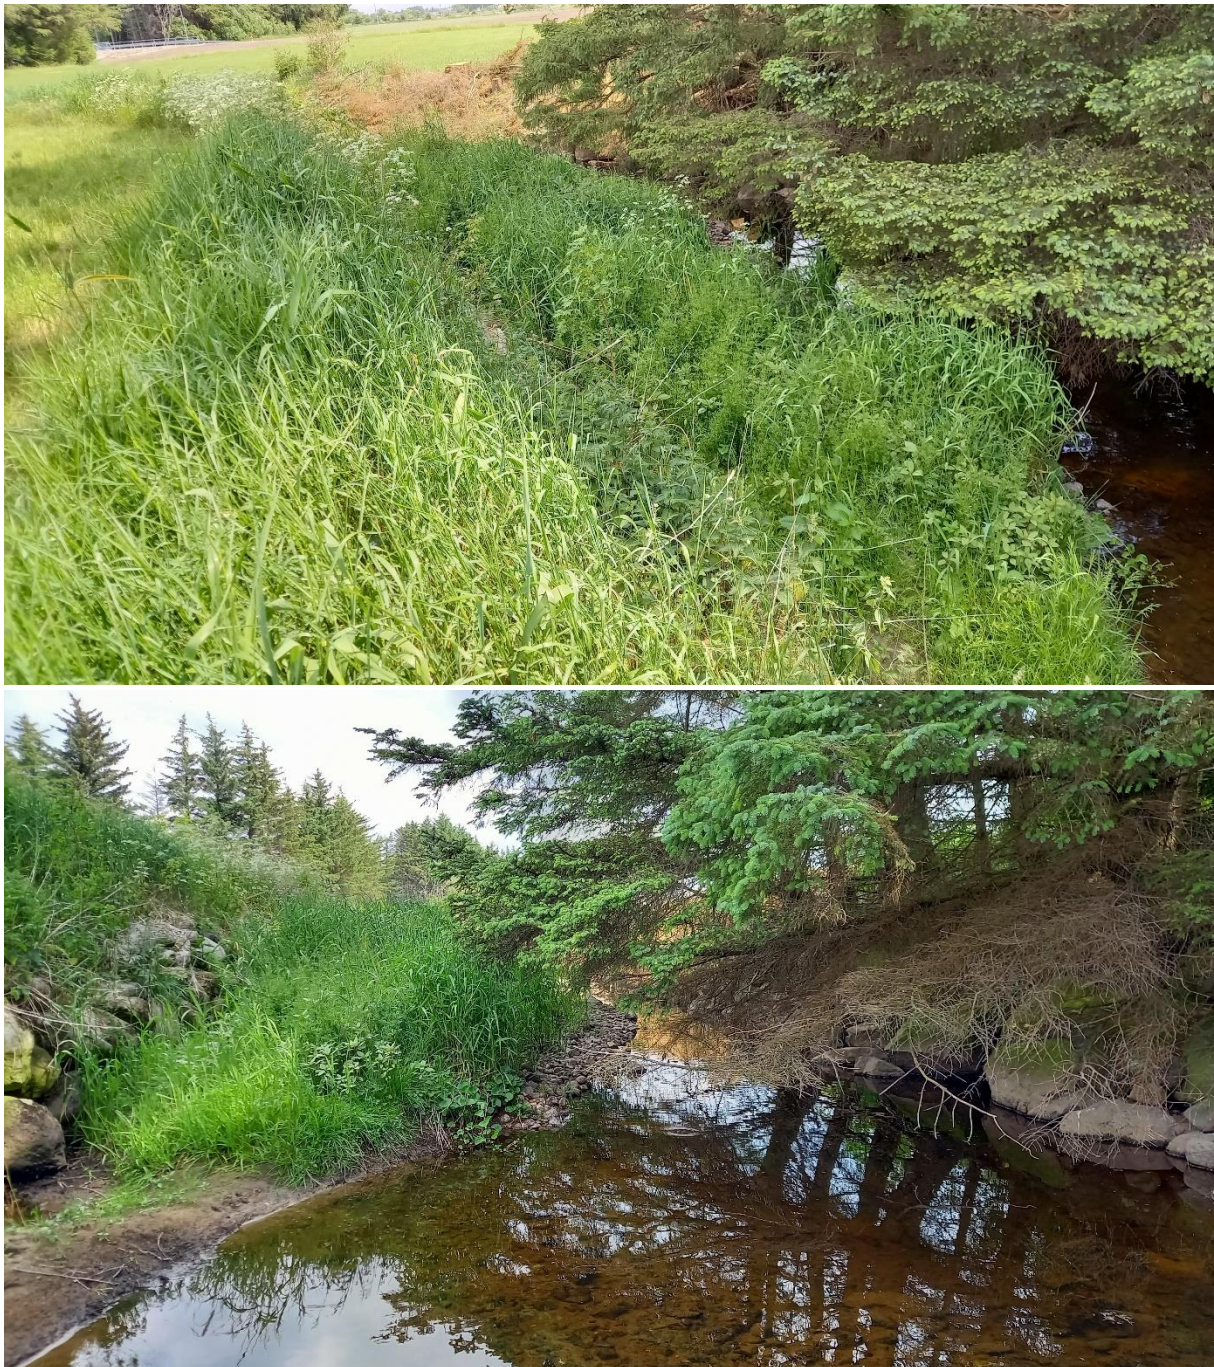
Mellom seksjon T1 og T2 er det etablert en større sandbank i innersvingen. Denne har medført kanterosjon i yttersvingen, hvor flere sitkagraner er i ferd med å velte over bekkeløpet. Grunneier har hogd et par av disse for å unngå videre skade. Sandbanken utgjør en flompropp, har forekomster av fremmedarten kjempespringfrø, og anbefales utgravd for å frigjøre flomvolum og elveareal. Dette er spesielt viktig med tanke på foreslått metode for bekkebunnsutbedring i leirpåvirket strekk.

*Figur 5-7. En sandbank har etablert seg i en innersving. Dette medfører kanterosjon i yttersvingen under flom, hvor rotnettene til sitkagranene i kanten undergraves. Å fjerne denne sandbanken vil bidra til å bedre flomkapasitet og minske kanterosjon.*

Utgravingen av sandbanken vil medføre kortvarig tilslamming, og tiltaket bør derfor starte i nedre del slik at vannet føres mest mulig rundt utgravingsområdet. Den ytre delen av sandbanken (altså i midtre del av bekkeløpet) kan gjerne fjernes til sist. Ved behov kan sandsekker eller stein benyttes til å lede vannet rundt, alternativt bør vannet pumpes rundt. Tiltaket må utføres på lav vannføring for å hindre partikkeltransport og spredning av kjempespringfrø (inkludert frømateriale), og i forkant av utbedringer i leirpåvirket strekk nedstrøms. Siden massene inneholder plantemateriale av kjempespringfrø må massene behandles som forurensede, og anbefalinger til massehåndtering av arten er vedlagt.

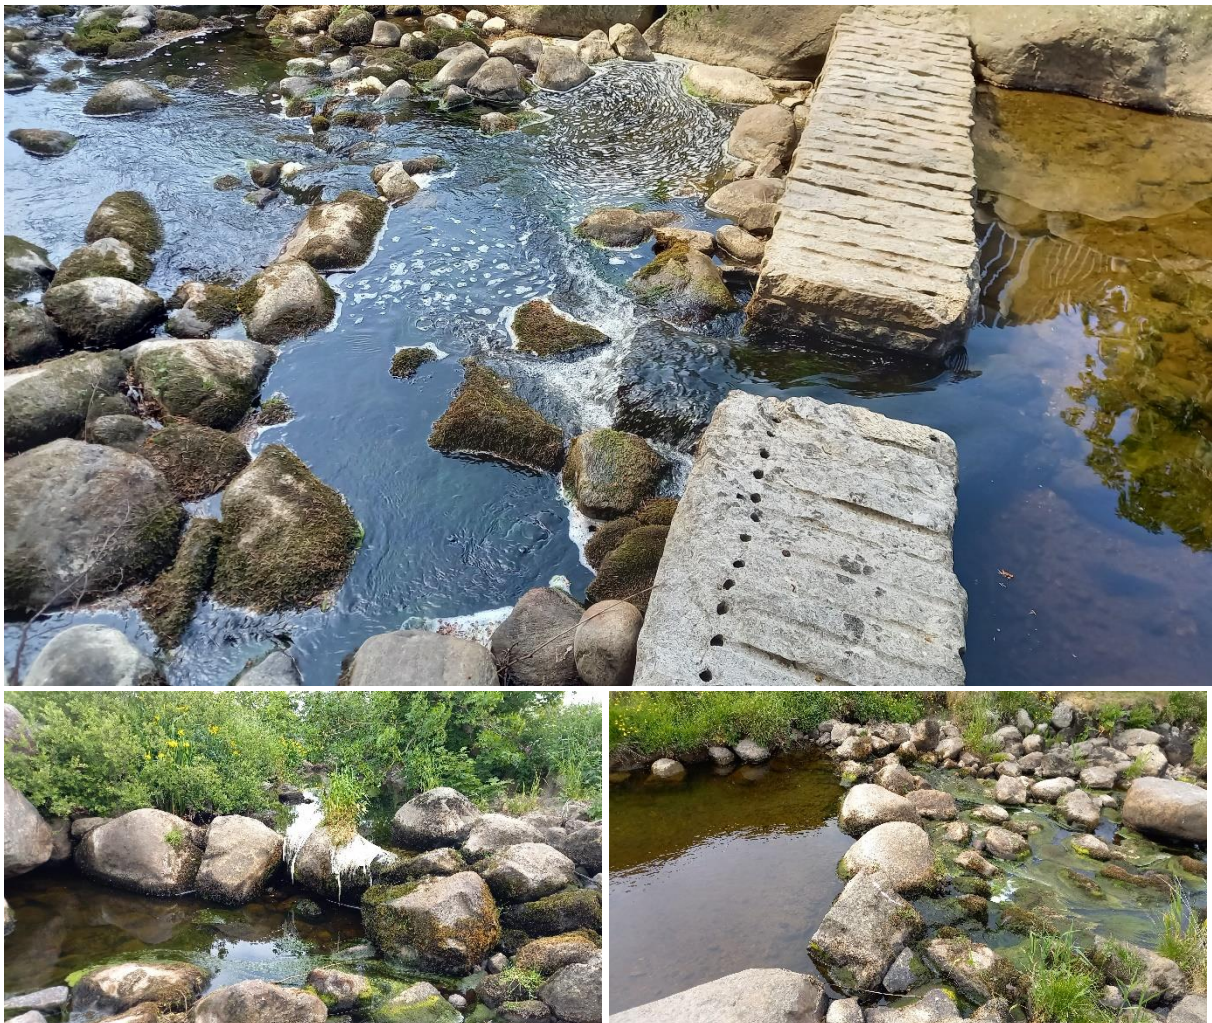
50 m nedstrøms tiltaksområdet er et midlertidig vandringshinder (V1 på figur 3.1) registrert i utløpet av en lang, grunn kulp. Dette består av steinheller med nedsenket utløp, og to steinblokker som trolig er plassert ved enden av utløpet som energidrepere. Med tanke på spranggrop for fisk er plasseringen av disse steinene ugunstige. Vandringshinderet er likevel passerbart for større fisk på de fleste vannføringer, men ikke optimalt for vandrende ungfisk.

Lenger nede i vassdraget finnes tre andre vandringshinder som er vanskeligere å passere. Et av disse var tildekket av siloplast, og utgjorde et permanent vandringshinder under befaringen (V2). Rett oppstrøms gjorde midlertidig vannuttak at vannføringen var redusert. Dette vandringshinderet var av større begrensning enn vandringshinderet nært tiltaksområdet. Et mindre passerbart vandringshinder ble også observert nærmere riksvei 13 (V3), men dette vil være passerbart for de fleste fisk også ved naturlig lav vannføring. Grunneier i samløpet av Rongja- og Tvihaugbekken fortalte at vandringshinderet ved utløpet i sjøen er den største begrensningen for gytefisk.

Figur V1. Vandringshinderet (V1) 50 m nedstrøms tiltaksområdet har djupål, men noe dårlig spranggrop på lav vannføring. Vandringshinder V2 (venstre) og høyre (V3).

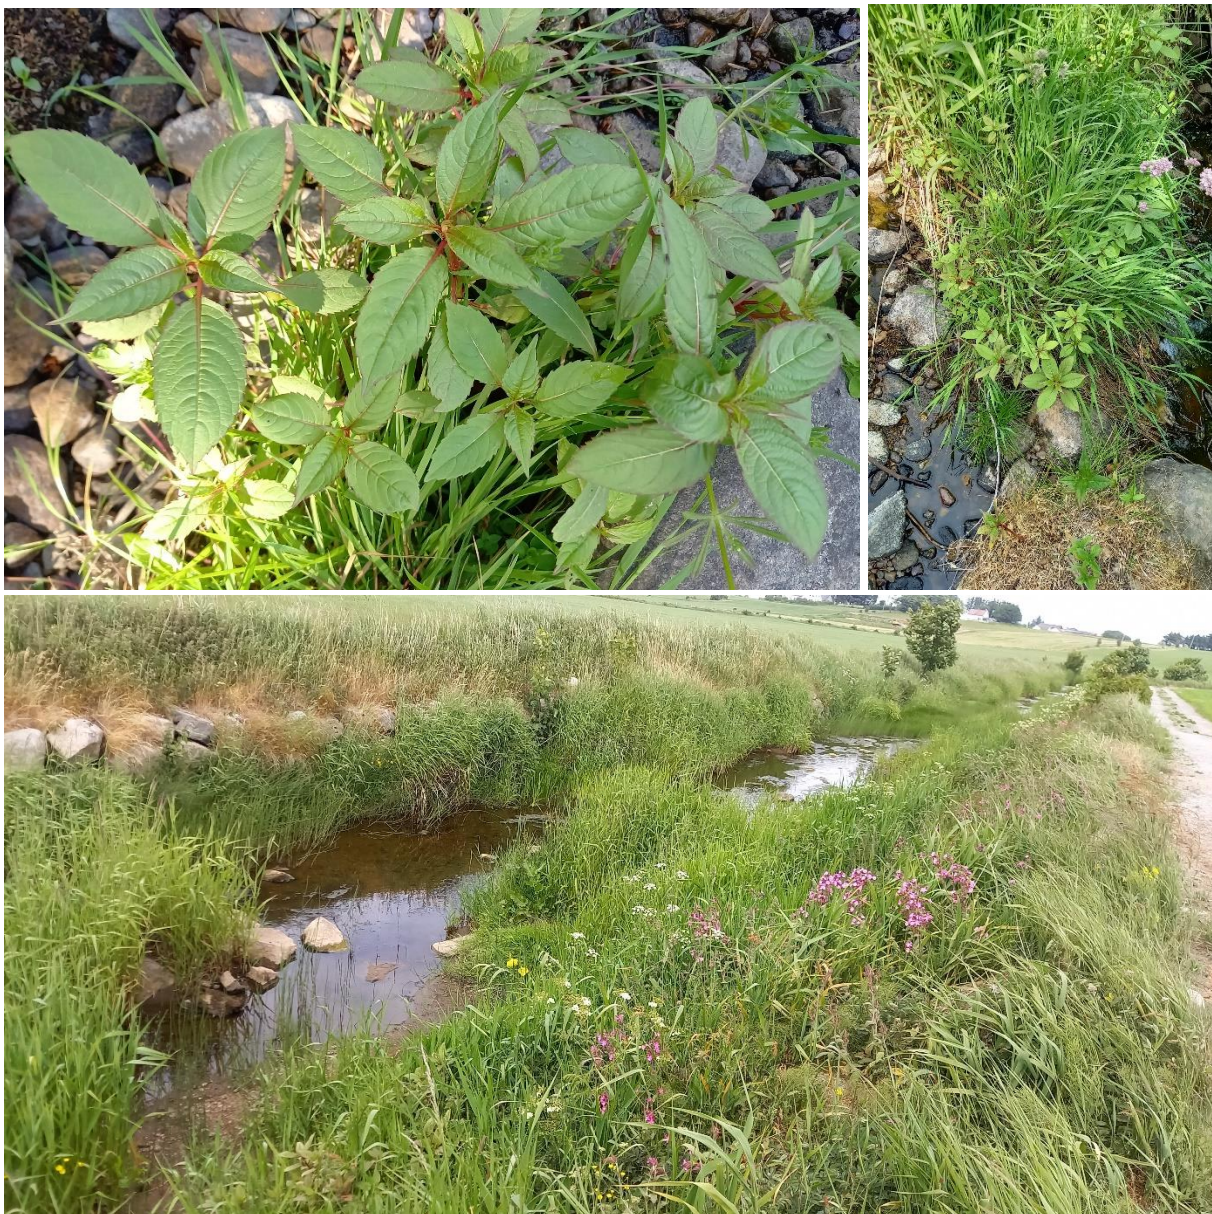
Kjempespringfrø ble registrert i hele det undersøkte området, og spredte individer sto fra oppstrøms tiltaksområdet og ned til utløpet til Rongjabekken. Individene sto spredt mellom naturlig forekommende arter i kantsonen, men hadde i enkelte partier mindre klynger med flere individer. De fleste sto ned mot vannlinjen og få ble registrert opp fra selve bekkekanten. Dette kan indikere at arten er nokså nyetablert i vassdraget. Den er likevel i ferd med å få fotfeste enkelte steder, da spesielt 180-200 meter nedstrøms tiltaksområdet. Flere individer ble også observert i nedre del (ved samløpet ved Rongjabekken).

Dersom frøspredningen i år går sin gang, og hvert individ langs bekkeløpet når sitt fulle frøspredningspotensiale med 3-4000 frø, forventes bestanden og spredningen å øke dramatisk de neste årene. Naturlig forekomne arter kan da bli fortrent.

Figur V2. Kjempespringfrø har etablert seg langs bekkekanten i hele det undersøkte området i Tvihaugbekken. Individene sto tidvis i klynger, tidvis som enkeltindivider. Også utløpssonen av Tvihaugbekken hadde kjempespringfrø.

Hå kommune anbefales også å snarlig iverksette tiltak mot spredning av høyrisikoarten kjempespringfrø, som er i ferd med å få fotfeste langs store deler av Tvihaugbekken.
