# Bangavågen – Overvåking av tildekket sjøbunn, årsrapport 2023

# **Bangavågen – Overvåking av tildekket sjøbunn, årsrapport 2023**

Ecofact rapport: 981

| <b>Oppdragsgiver:</b> | Stavanger kommune |

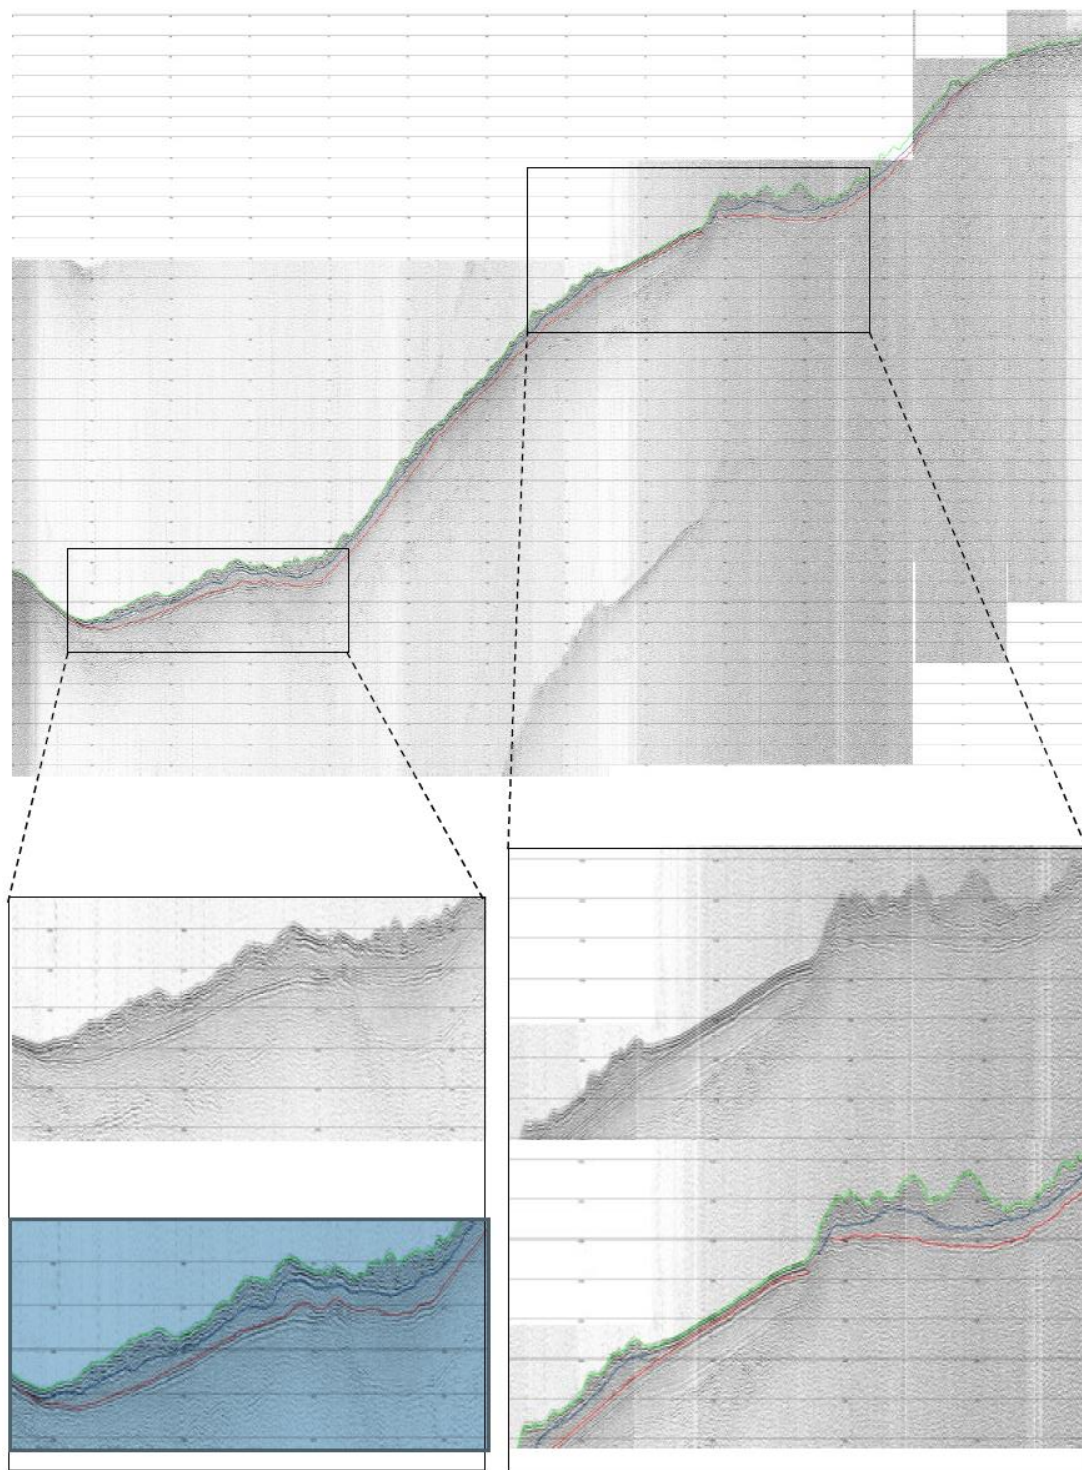
Tildekkingslaget og erosjonssikringslag ble identifisert ved prosessering og fortolkning av innsamlede penetrerende ekkolodd-data (figur 4).

Figur 4. Eksempel på SBP-profil med forstørrede utsnitt. Blått lag = erosjonssikringslag, rødt lag = tildekningslag. Figur hentet fra Norkyst (2023).

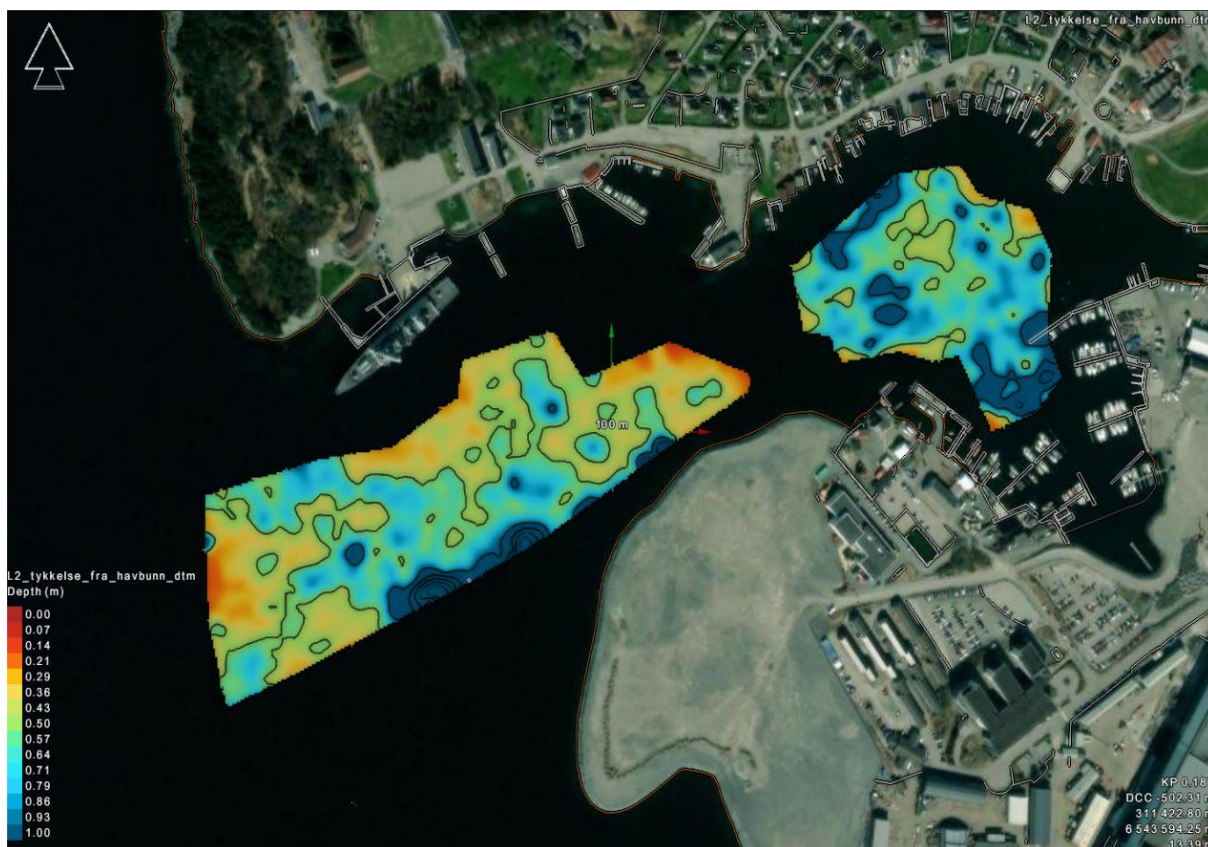
Figur 5 og 6 viser Isopach-kart som oppsummerer tykkelsen på erosjonssikringslaget og tildekningslaget. Figurene viser at begge lag generelt har tykkelse under 1 m og at gjennomsnittstykkelsen for begge lagene er ca. 0,5 m. Skanninger utført i 2017 viste at selve tildekningslaget var ca. 40 cm tykt og at erosjonssikringslaget var ca. 10-30 cm tykt. De nye målingene fra 2023 stemmer altså godt overens med tidligere data. For ytterligere detaljer rundt seismikkartleggingen henvises det til Norkyst (2023).

Figur 5. Isopach-kart som viser tykkelsen på erosjonssikringslaget. Figur hentet fra Norkyst (2023).

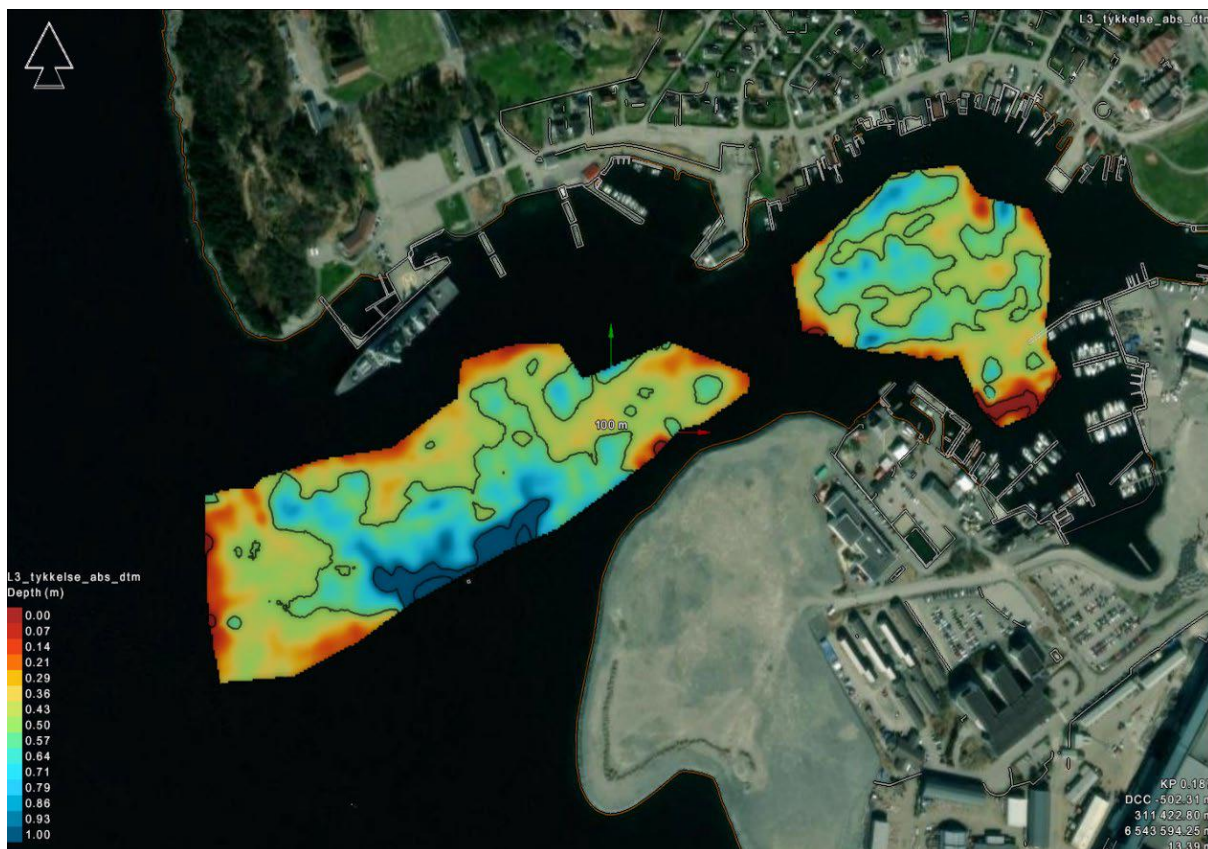
Figur 6. Isopach-kart som viser tykkelsen på tildekkingslaget. Figur hentet fra Norkyst (2023).

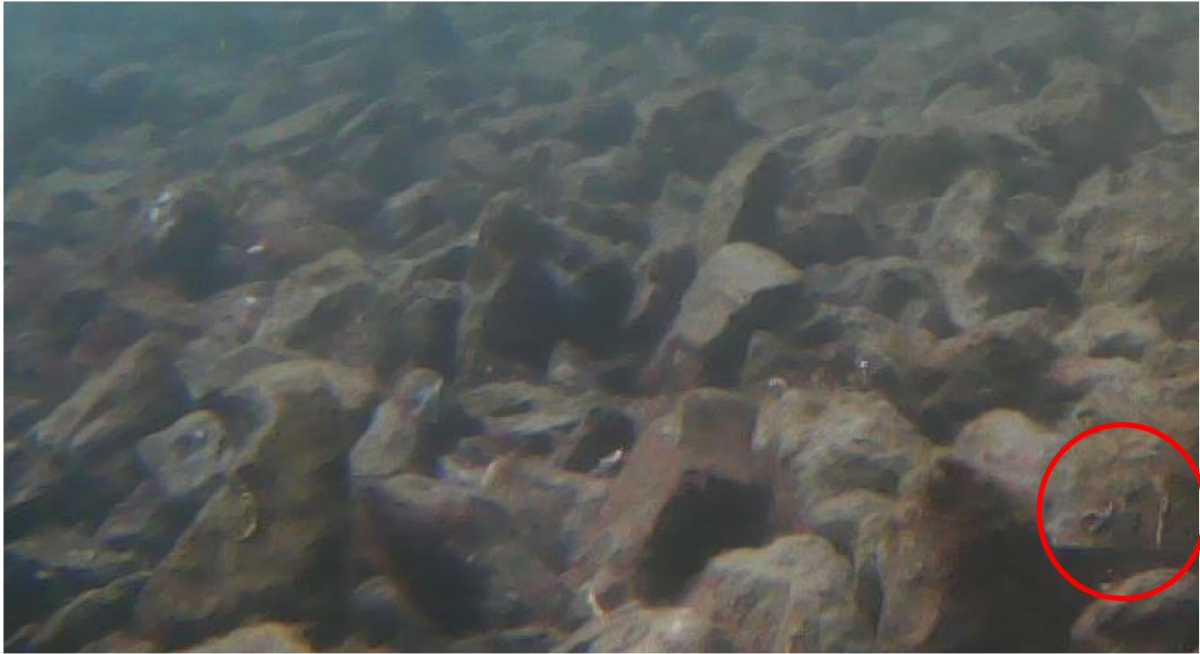
Utført videofilming samsvarer med seismikkundersøkelsen og gir inntrykk av at erosjonssikringslaget er heldekkende og intakt. Det ble ikke funnet områder hvor erosjonssikringslaget var tynt, fraværende eller hvor tildekkingslaget var blottlagt. Eksempelbilde fra erosjonssikringslaget er vist i figur 7.

Figur 7. Nærbilde av typisk utseende av erosjonssikringslaget i Bangavågen. Rød sirkel viser trolig rørdannende børstemark på stein.

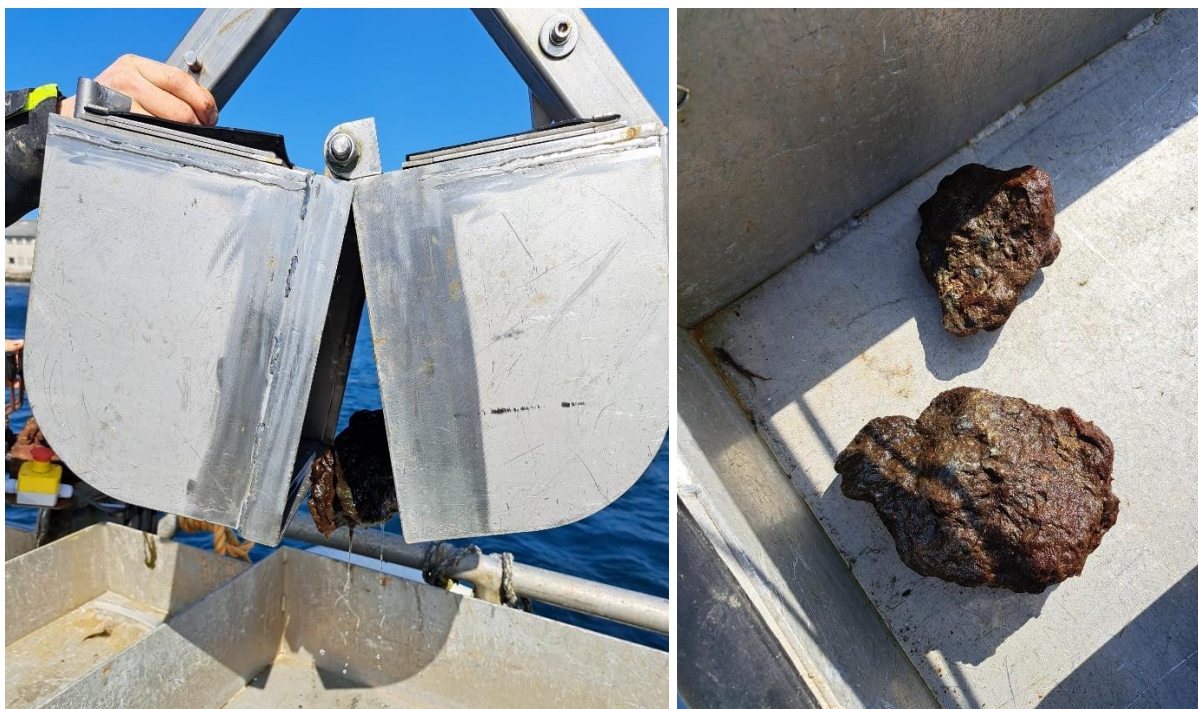
Som tidligere beskrevet har utførte seismikkundersøkelser og videofilming vist at erosjonssikringslaget er intakt og at det er svært begrenset med sediment som er akkumulert i perioden fra 2017 til 2023. For å verifisere dette ble det ved innhenting av sedimentfeller utført en test med grabbprøvetaking av sjøbunnen, dette for å få en indikasjon på «hvor enkelt» det er å hente inn sedimentprøver fra området. Ved alle anledninger var det kun pukk som kom med i grabben (figur 8). Steinen hadde fraksjoner mellom 7-12 cm. På bakgrunn av denne informasjonen ble det besluttet å ikke forsøke å samle inn sedimentprøver for kjemiske analyser.

Figur 8. Bilder fra forsøk med grabbprøvetaking. Det lyktes kun å hente inn materiale fra erosjonssikringslaget.

Utført overvåking viser at erosjonssikringslaget består av grov pukk og at det ikke er mulig å hente opp sedimentprøver fra tiltaksområdene. Filming med ROV og målinger utført med sedimentfeller viser at det vil ta lang tid før det er akkumulert et tilstrekkelig tykt sedimentlag som muliggjør prøvetaking. Det foreslås derfor at prøvetaking av sedimenter med grabb utgår fra neste overvåkingsrunde. Dersom en ønsker å prøveta selve tildekkingsmassene må dette utføres av dykker som først må fjerne erosjonssikringsmasser før prøve kan tas ut f.eks. med håndholdt kjerneprøvetaker.

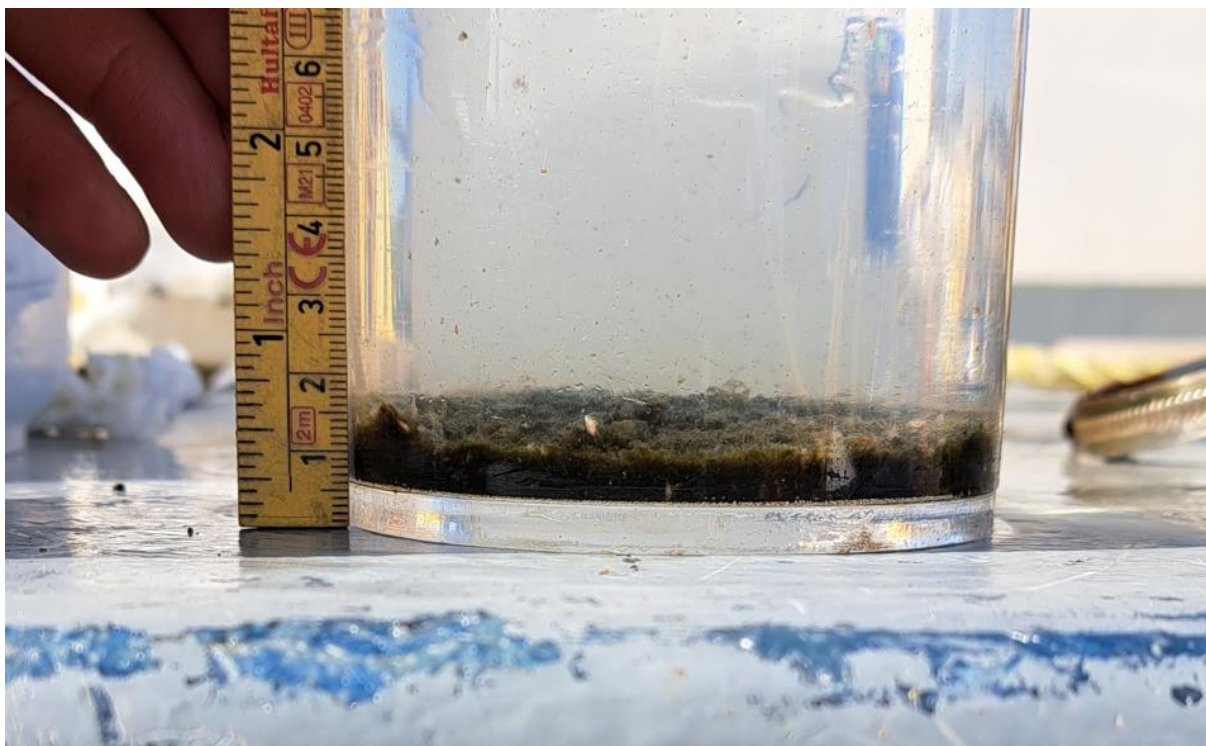
Ved innhenting av sedimentfeller var alle sylindre intakt og det var sedimentert materiale i samtlige. Det sedimenterte materialet utgjorde i gjennomsnitt 9 mm ved Rigg 1, 5,5 mm ved Rigg 2 og 8,5 mm ved Rigg 3. Eksempel på oppsamlet materiale er gitt i figur 9.

Figur 9. Sedimentert materiale over to måneder fra sedimentfelle i Bangavågen.

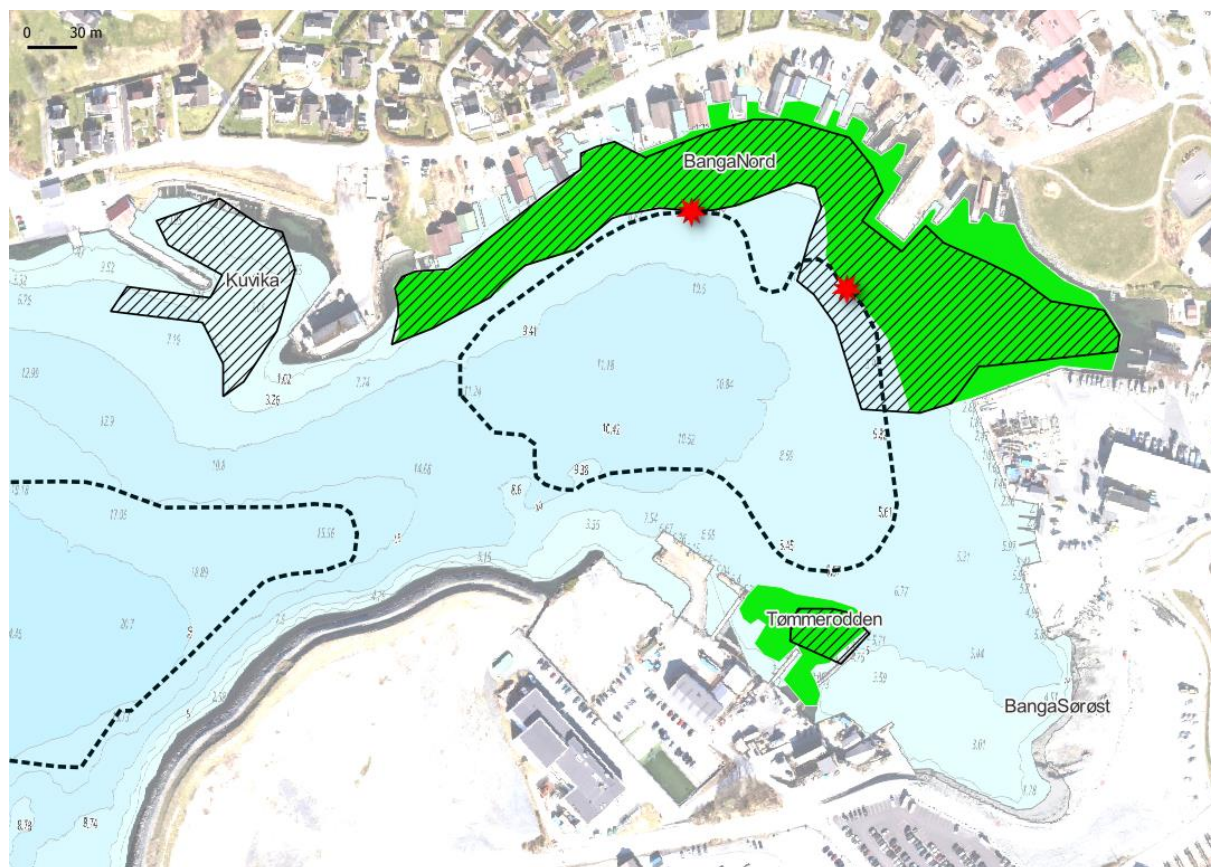
Den nye kartleggingen viste også at lokalitetene BangaNord og Tømmerodden har en noe annerledes avgrensning enn i 2015 (figur 10). Feltobservasjoner viste at BangaNord går lengre opp i fjæresonen i de nordlige områdene enn hva som ble funnet i 2015. I de dypeste områdene av lokaliteten ligger avgrensningen noen steder kant i kant med erosjonssikringslaget (figur 11). Total utbredelse i 2023 var 25 700 m<sup>2</sup> kontra 23 350 m<sup>2</sup> i 2015.

Figur 10. Avgrensning av ålegraslokalteter i Bangavågen etter feltkartlegging utført september 2023 (grønt, heldekkende fyll). Avgrensning fra 2015 er vist med streket skravur. Lokaliteten i Kuvika er enda ikke kartlagt, dette skal utføres av Forsvarsbygg seinere i 2023. Lokaliteten BangaSørøst er utgått. Svartstiplet linje er avgrensningen av tildekkingslaget og røde stjerner er områder hvor ålegraseng og tildekkingslag ligger kant i kant (se også figur 11).

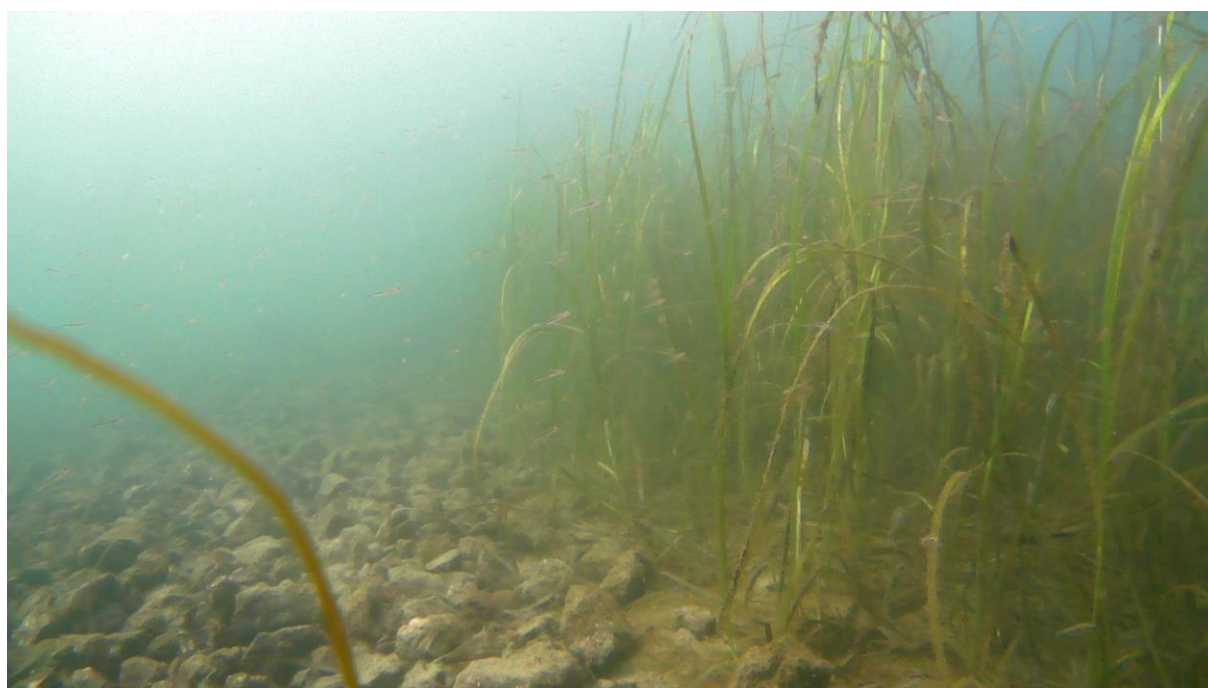
Figur 11. Dybdeutbredelsen av lokalitet BangaNord går noen steder kant i kant med tildekkingslaget. På bilde ses erosjonssikringslaget til venstre.

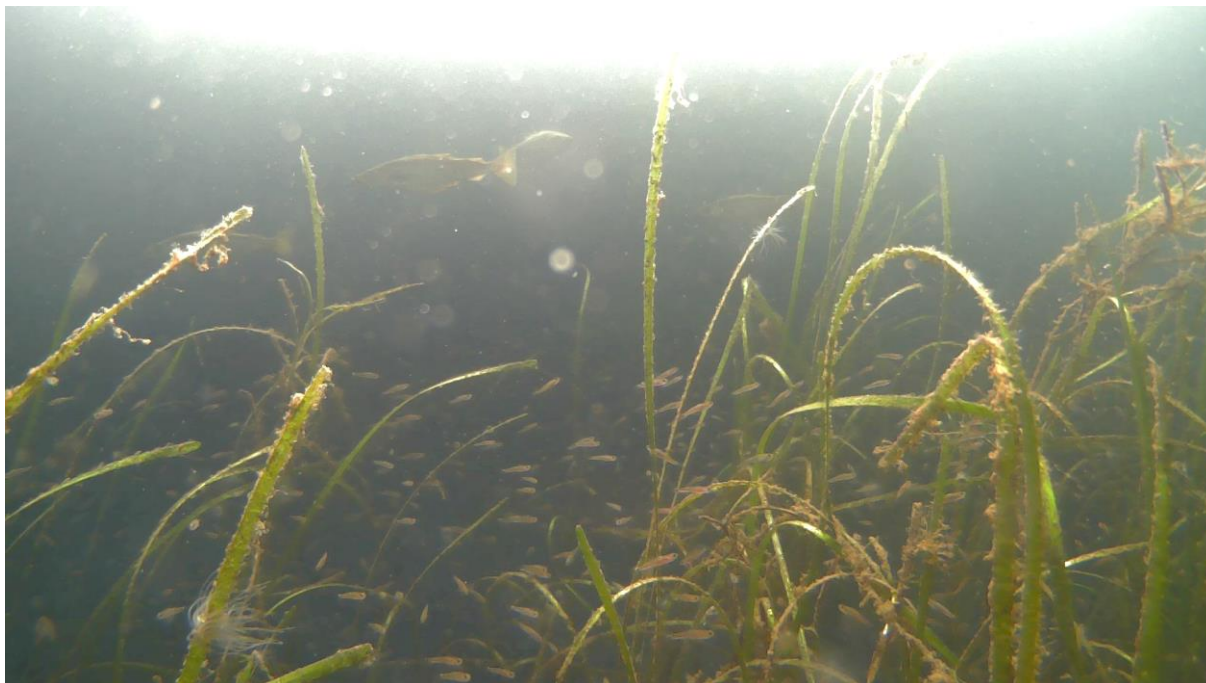
Figur 12. Yrende liv i lokalitet BangaNord. På bildet ses større fisk som beiter på yngel imellom plantene. Ålegraset i bildet viser her noe tegn til begroing.

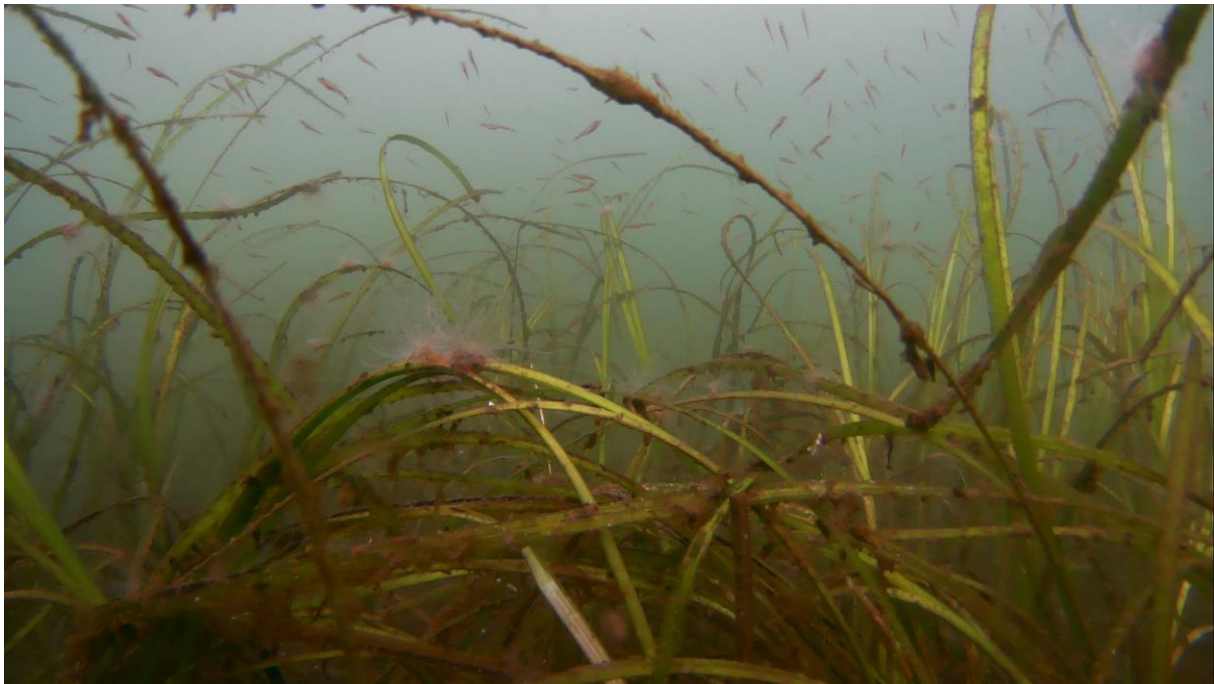
Figur 14. Fiskeyngel og ålegrassjørøse i lokalitet Tømmerodden. Denne lokaliteten viste i noe større grad tegn til begroing enn lokalitet BangaNord.

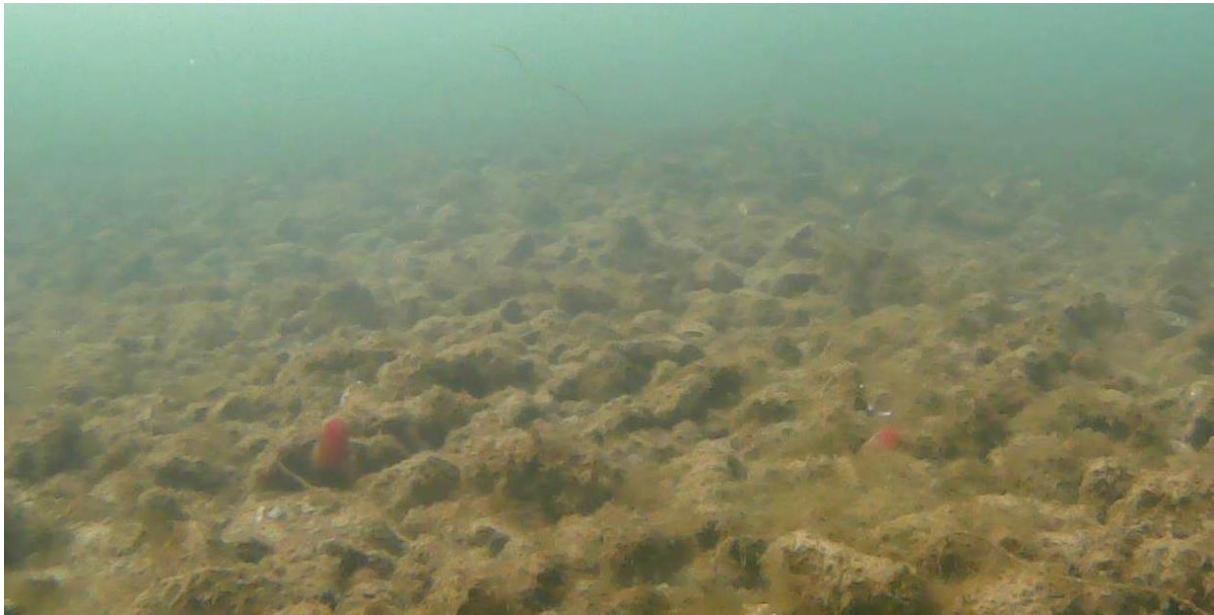
Eventuell bunnfauna i tildekkingsområdet vil bestå av epifauna, det vil si fauna som lever *på* sjøbunnen. Det ble gjort svært få funn av makroskopisk fastsittende epifauna ved søk med undervannsdrone. Like ved ålegraslokaliteten BangaNord ble det imidlertid observert fastsittende dyr som trolig er anemoner av typen hesteaktinie (figur 15). Det vil mest sannsynlig også være til stede mobil epifauna som for eksempel sjøstjerner, krabber, hummer og kråkeboller.

Figur 15. På tildekkingslaget ble det observert to individer av det som trolig er anemonen hesteaktinie.
