Kartlegging av habitatforhold for ørret i Ellenelva, Pasvik vannområde

Ecofact rapport: 547

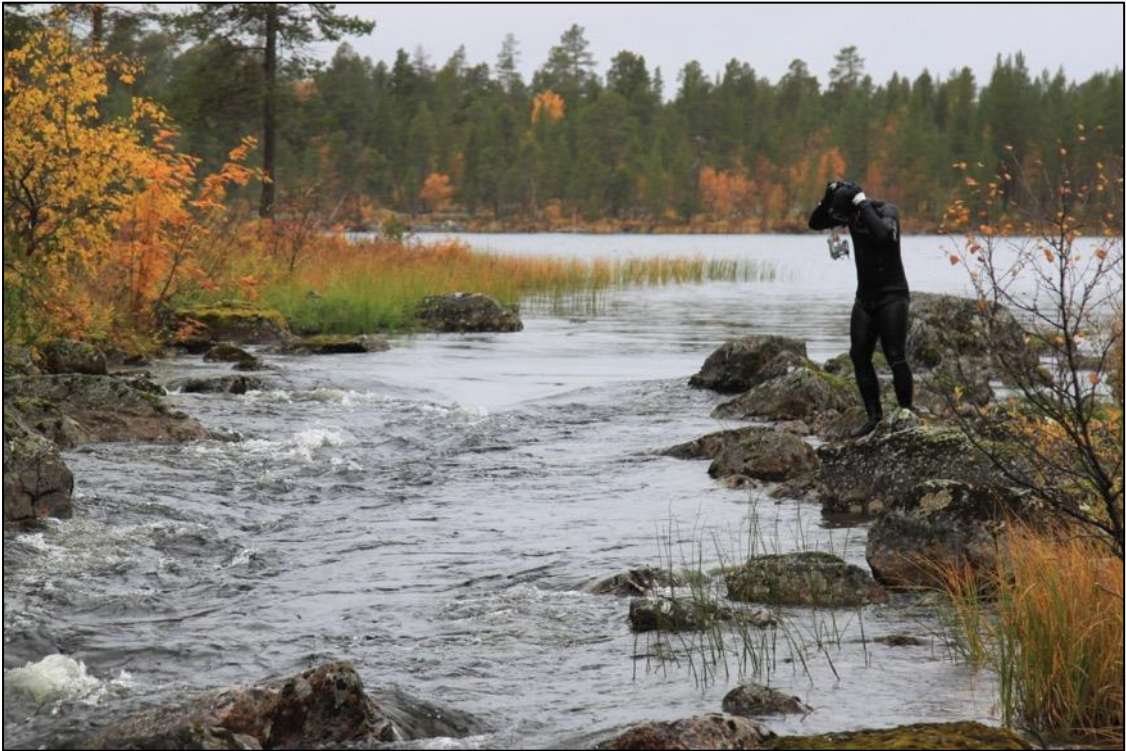
Det ble ikke registrert fisk ved utløpet eller på brekket under snorklingen. Mye stor stein dominerer bunnen og området vurderes som uegnet for gyting. Området har god vanddybde og fare for tørrlegging er lav. Forslag til tiltak er utlegging av gytegrus på grunnområdet og på brekket. Noe skjul for fisk finnes i form av store steiner og trevirke.

Figur 4.3. Utløpet av Ellentjern (A1). Området nær utløpet (grunnområdet) og brekket vurderes til å ha gode hydrologiske forhold for gyting men mangler gytegrus. Foto: Kristin Sommerseth Johansen.

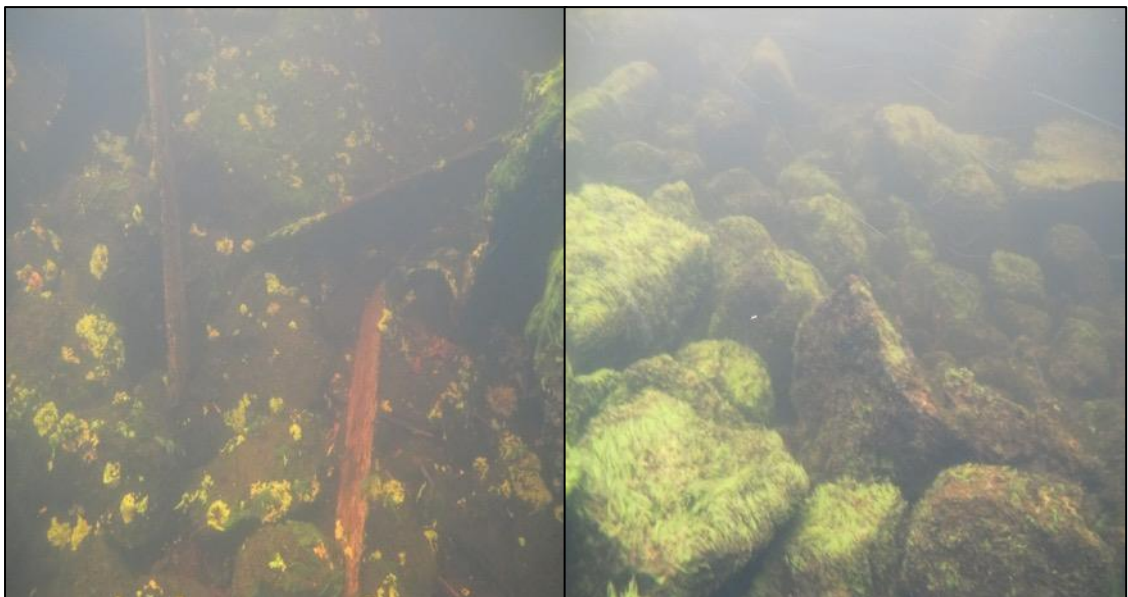
Utløpet fra Ellentjern til elva. Under snorkling ble det registrert det som antas er rester fra den tiden det ble bedrevet sagbruk i området. Noen sagmuggrester på bunnen (se figur 4.4). Bunnen består av mye stor og grov stein samt trevirkerester.

Figur 4.4. Bildet tatt fra utløpet av Ellentjern (A1). Bunnen preges av mye stor og grov stein med litt begroing. Noe trevirke og sagmuggrester på steinene finnes på bunnen. Foto: Øyvind Haugland.

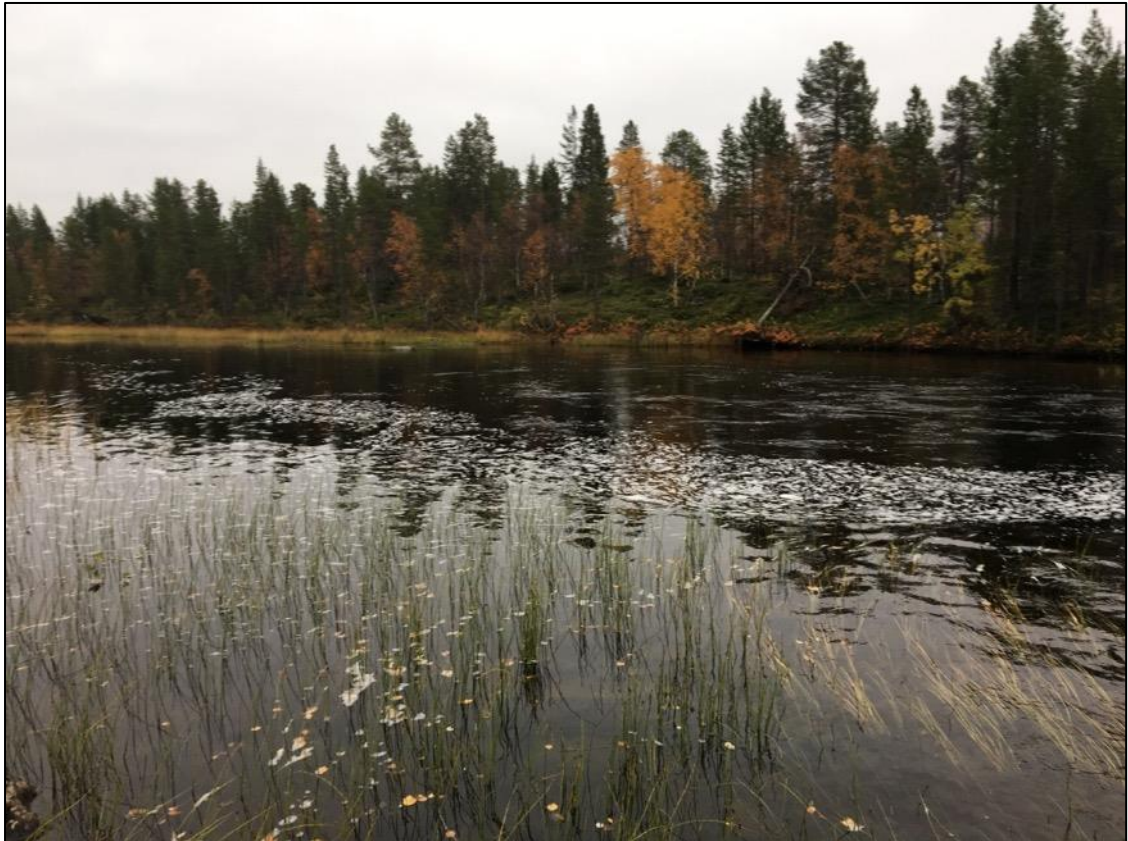
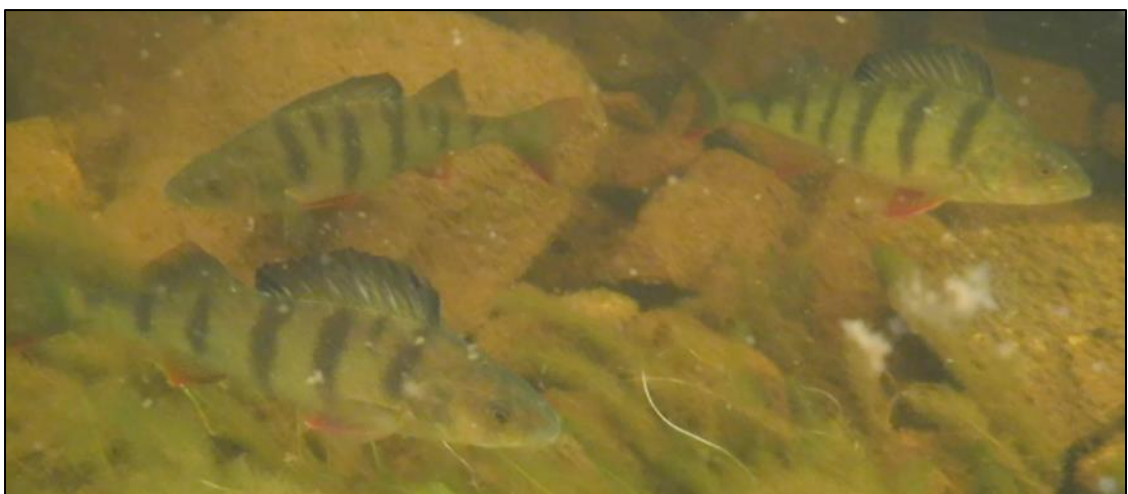
Både abbor og ørekyte ble observert under snorkling. Disse er potensielle konkurrenter til ørret i strandsonen om de mest attraktive næringsdyrene. Tilstedeværelse av gjedde i kulpen er ukjent.

Figur 4.5. Kulpen A2. På grunn av den dårlige sikten i elva ble snorklingen gjennomført langs land nærmest i bildet. Foto: Kristin Sommersest Johansen.

Figur 4.6. I kulpen A2 ble det observert stor abbor og noen stimer med ørekyte. Observasjonene ble gjort nærme land. Foto: Øyvind Haugland.

Reduksjon av bestandene med ørekyte og abbor.

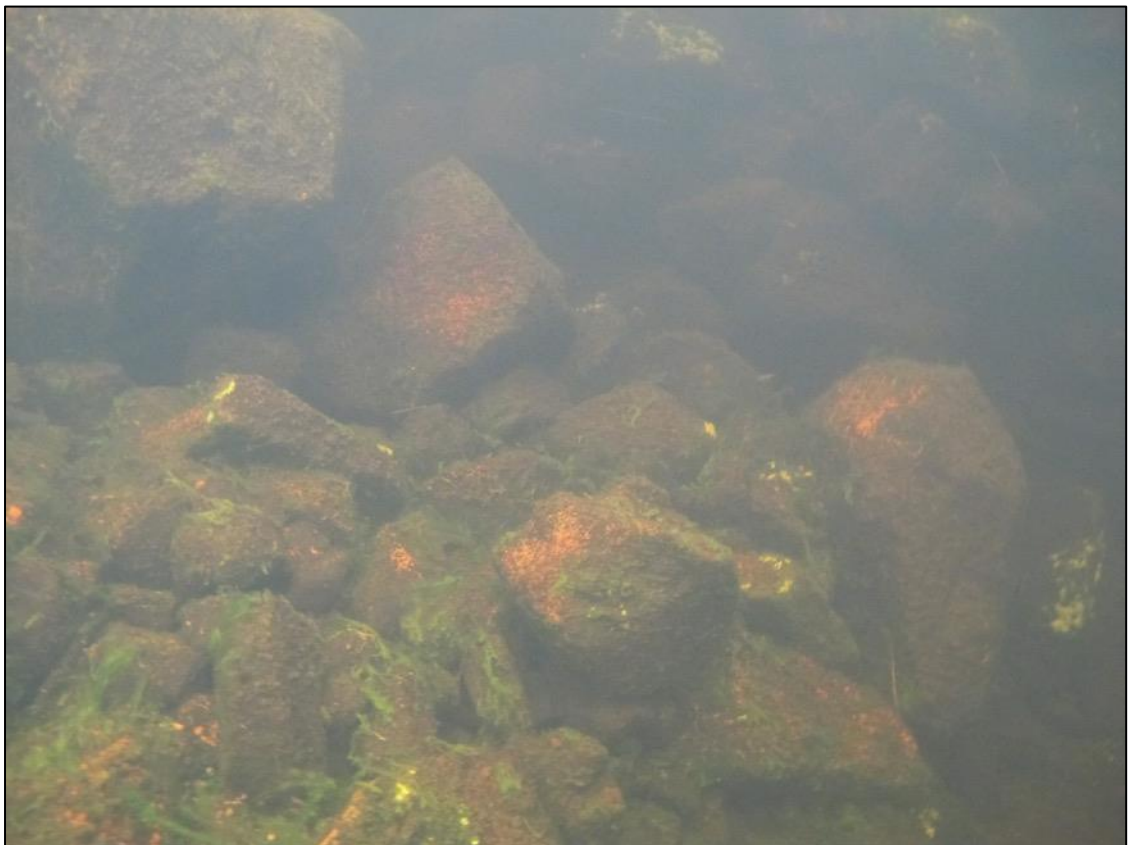
Ved utløpet av kulpen er elva noe grunnere og det dannes en renne. Bunnforholdene på brekket domineres av mye store steiner og blokk. Sammen med at kulpen blir grunnere øker vannhastigheten. Fra brekket og til der stryket begynner så er det en definert renne med god vannstrøm og dybde. Grovt bunnsubstrat og fravær av egnet gytesubstrat gjør området derfor uegnet til gyting.

Figur 4.7. I renna ved utløpet av kulpen A2. Bunnforholdene domineres av mye stor og grov stein. Mulig tiltak her er utlegging av gytegrus. Foto: Øyvind Haugland.

Område har potensial. Forslag til tiltak er utlegging av gytegrus.

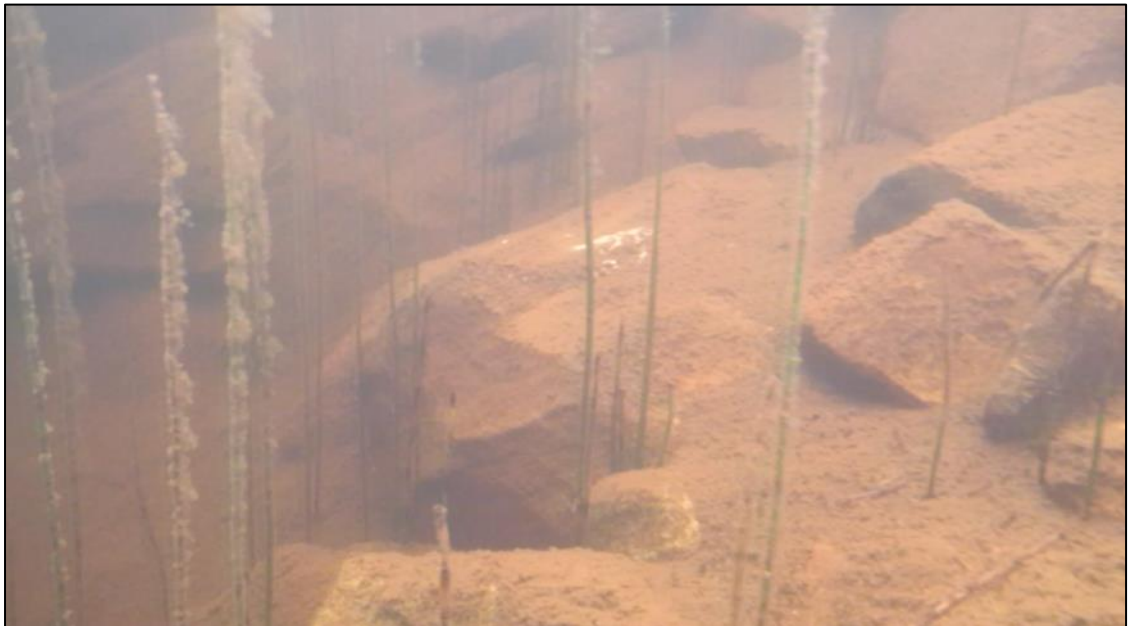
I de dypeste områdene i kulpen var det veldig dårlig sikt og til tider umulig å kartlegge. Bunnen består hovedsakelig av stor stein og blokk. Mellom steinene finnes noe finmateriale og humus samt noe begroing på steinene. På grunn av den dårlige sikten i kulpen ble snorklingen i hovedsak gjennomført langs sidekantene. Noe makrovegetasjon mot land og stim av ørekyte ble registrert. Det ble ikke registrert

Figur 4.8. Bunnforholdene langs land på sørsiden av kulpen A4. Stor stein og blokker med mye humus og finmateriale. Enkelte partier hadde noe tett makrovegetasjon. Foto: Øyvind Haugland.

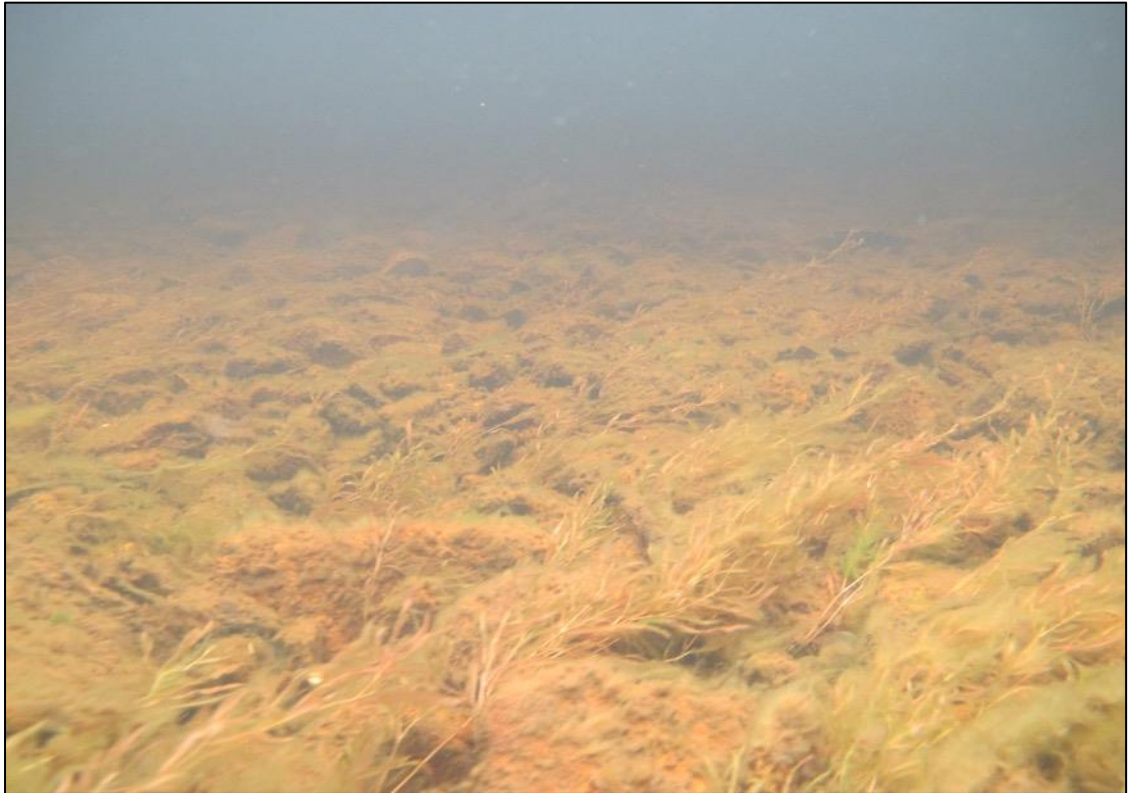
Grunnområde på brekket av kulpen. Mosaikk av stein og finsediment med noe begroing og bunnvegetasjon. Stedvis gode gyteforhold men generelt dårlig og uegnet gytesubstrat med dominans av mye stor stein. Markant overgang fra dypområdene i kulpen til grunnområdet. God vannføring og dybde på grunnområdene.

Figur 4.9. Grunnområde (A5) på brekket av kulpen A4. Bildet viser område hvor det anbefales utlegging av gytegrus. Området har egnet vanddybde og gode strømforhold. Harving også mulig tiltak. Foto: Øyvind Haugland.

Forslag til tiltak er utlegging av gytegrus. Området vil potensielt fungere bra som gytehabitat for ørret ved utlegging av egnet gytegrus. Dersom mulig ville harving av bunnen i forkant av utleggingen også være en gunstig. Harving kan gjennomføres ved bruk av krafse eller jernrive. Bunnsubstratet løses da opp og finsediment forsvinner med strømmen. Dette gir mer gunstige gyteforhold og mer hulrom til skjul for fisk og bunndyr.

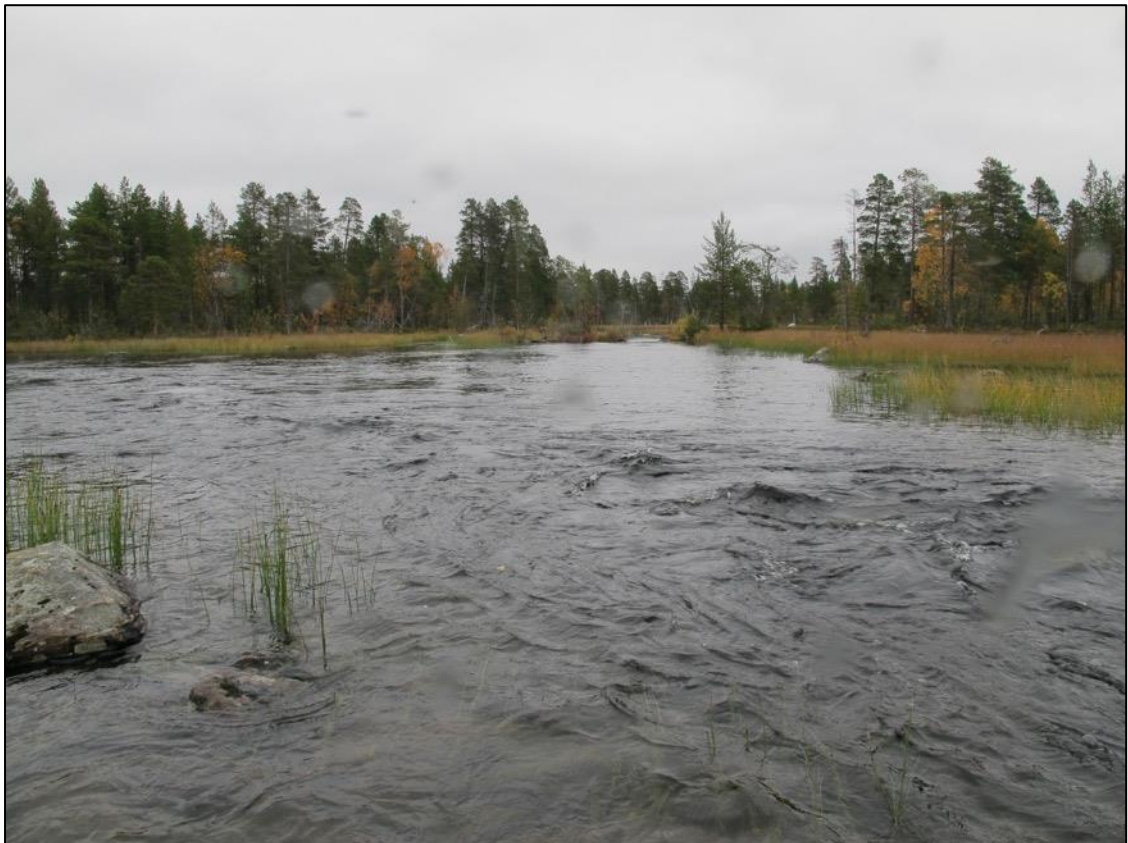
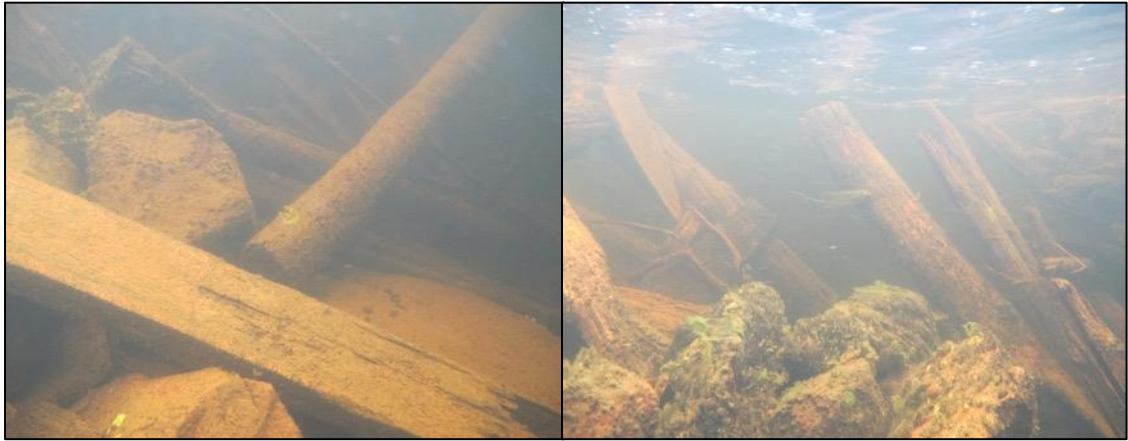
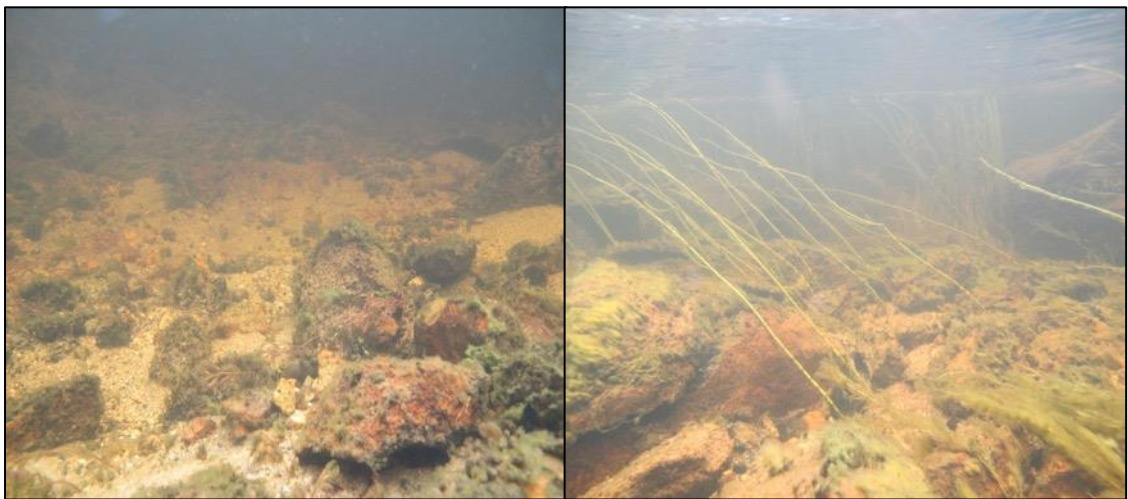
I starten av kulpen og ved innløpet til renna ligger det rester av gammelt trevirke og rundtømmer. Store steiner og blokk dominerer bunnforholdene i kulpen. Kulpen er relativt dyp og grunnområde ved utløpet har noe makrovegetasjon samt steiner og begroing. Her finnes gode oppvekstforhold og skjul for mindre fisk og yngel.

Det lyse partiet på flyfotoet indikerer grunnområdet på brekket (se figur 4.10). På brekket og ved utløpet av kulpen er det partier med gode gyteforhold. Ujevn bunn med egnet grussubstrat, finsediment og mindre stein. Noe bunn- og makrovegetasjon som vil kunne fungere som skjul finnes, samt noen større steiner. Mye stor stein og vegetasjon nederst på brekket. Flere gode skjulområder for mindre fisk. Litt urovekkende at det ikke ble registrert mindre ørreter eller yngel her under snorklingen.

Figur 4.11. Innløpet til kulpen B1. Kulpen er relativt dyp og de midtre områdene i kulpen ble ikke kartlagt grunnet veldig dårlig sikt. Foto: Øyvind Haugland.

Figur 4.12. Bildene viser trevirkerester ved innløpet (bildet til venstre) og utløpet (bildet til høyre) i kulpen B1. Foto: Øyvind Haugland.

Figur 4.13. Bunnforholdene ved utløpet og brekket av kulpen B1. Foto: Øyvind Haugland.

Området har godt potensial som gyteområde, men tilgang på egnet gytegrus er noe begrenset. Anbefalt tiltak er derfor utlegging av gytegrus på hele grunnområdet.

Ved utlegging av gytegrusen er det viktig at den fordeles jevnt utover området. Området har ellers gode hydrologiske forhold med god vanndybde og vannhastighet.

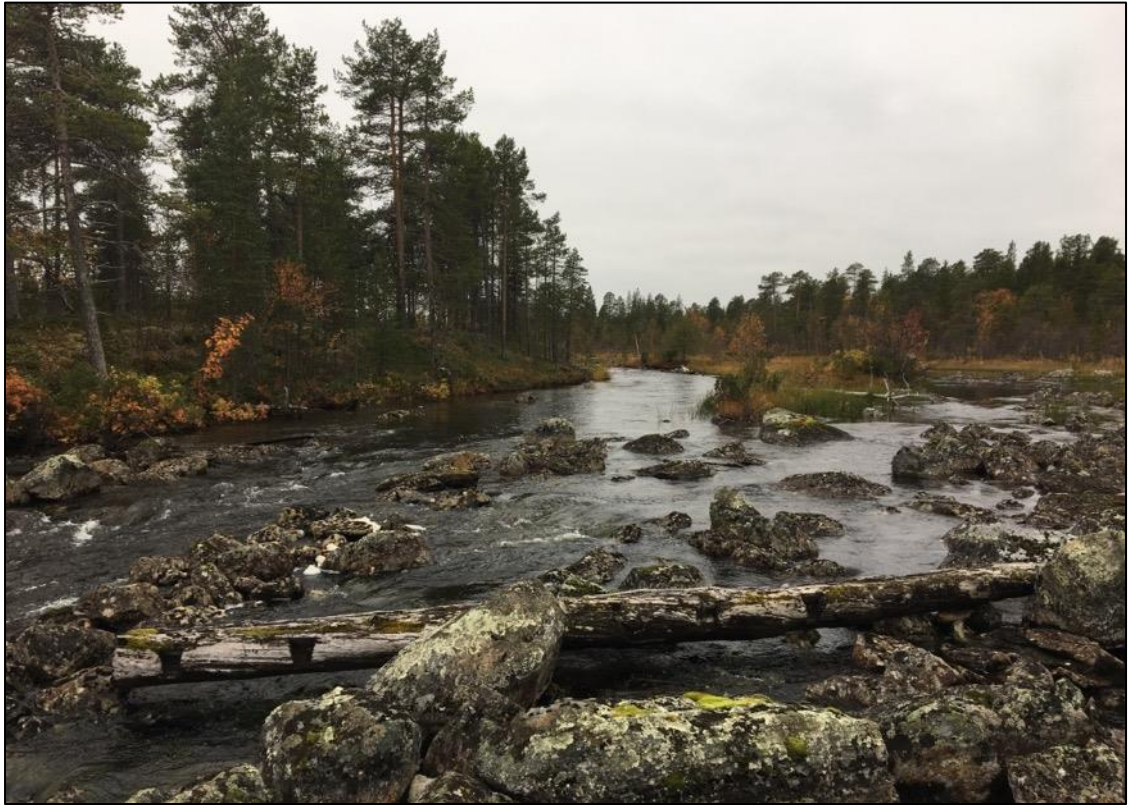
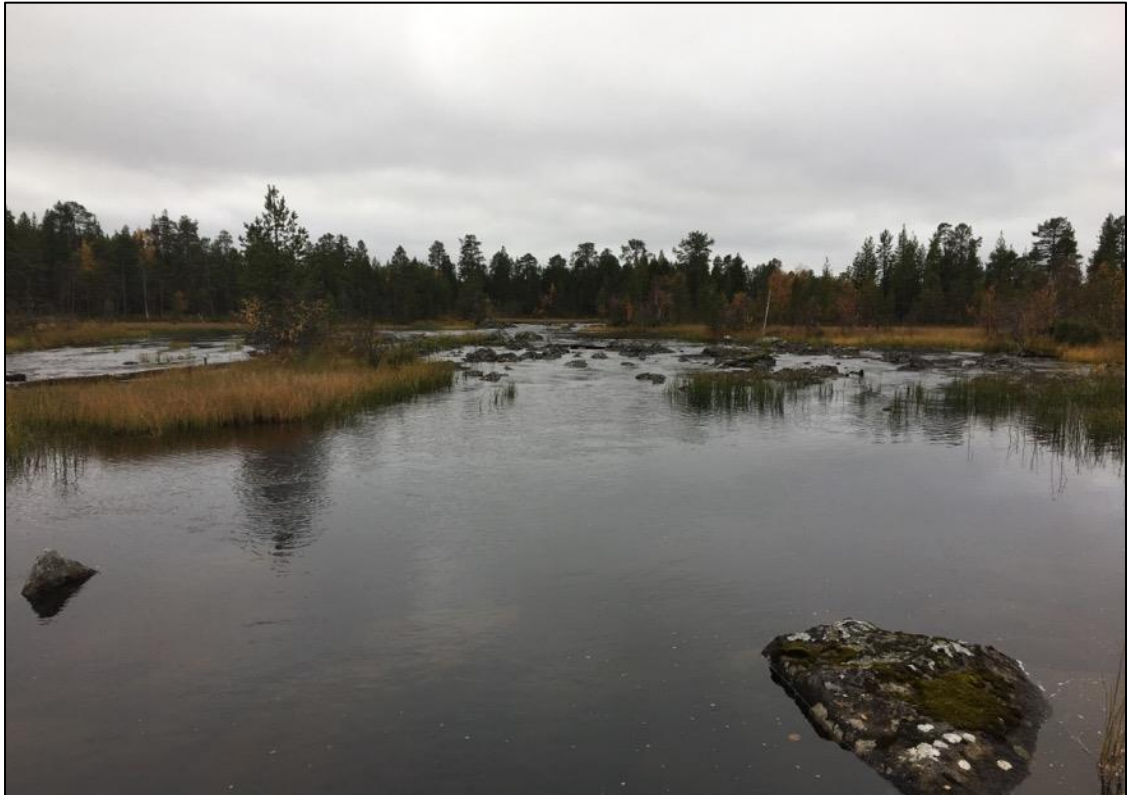
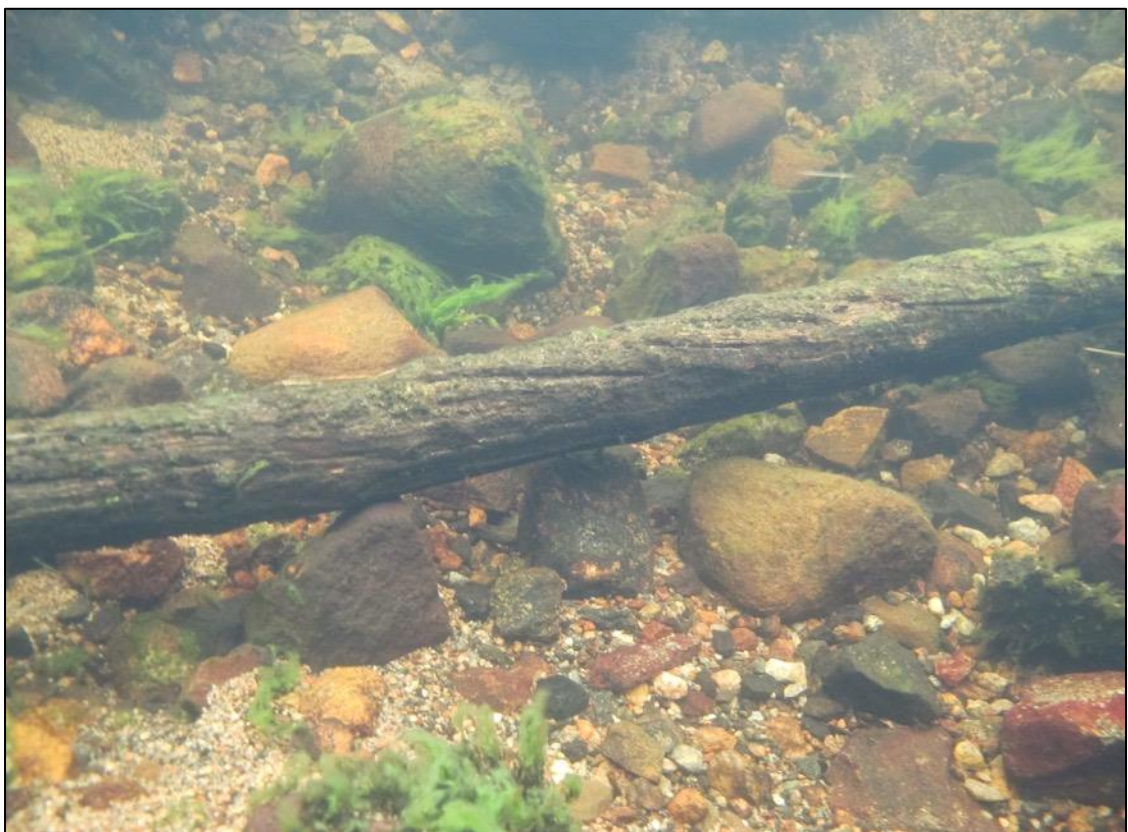
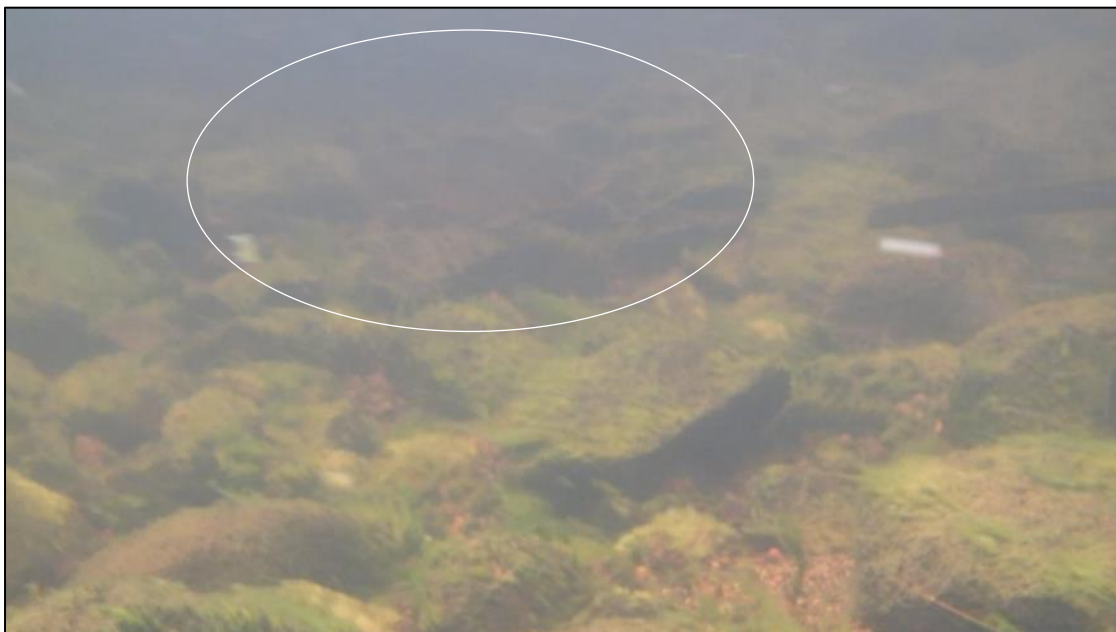
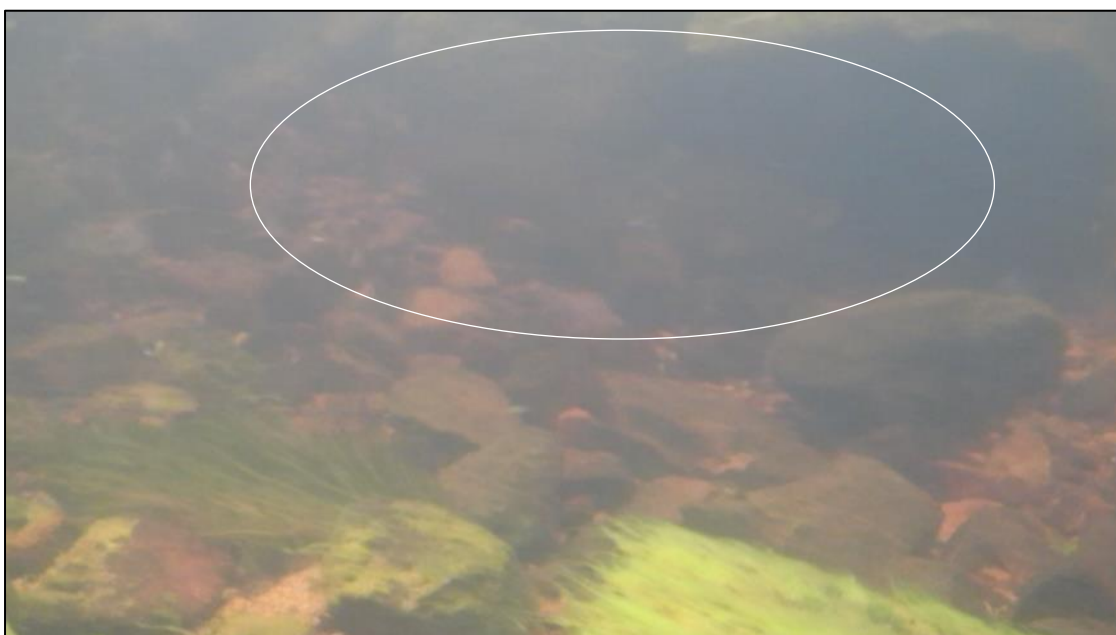
I renna er det stedvis gode gyteforhold med egnet gytegrus, strømforhold og dybde. Makrovegetasjon, begroing og skjul i form av store steiner og stokker finnes også. Her ble de registrert flere store ørreter og en harr. Området har gode strømforhold og dybde.

Figur 4.14. Bildet viser nedre delen av "Renna" (B3) nedenfor kulpen B1. Her finnes stedvis gode gyteområder og det ble registrert stor ørret og harr under snorkling. Foto: Kristin Sommerseth Johansen.

Figur 4.15. Kulp med mye grov stein og blokker på nordsiden av hovedstrømmen (B3). Hovedstrømmen B3 sees øverst til venstre i bildet. Noe vannvegetasjon langs land. Mye godt skjul for yngel og ungfisk blant makrovegetasjonen og mellom steiner. Foto: Kristin Sommerseth Johansen.

Figur 4.16. Område øverst i "Renna" (B3). Her finnes stedvis områder egnet for gyting. Ørret ble registrert i området. Foto: Øyvind Haugland.

Figur 4.17. Gyteklar ørret observert midt i "Renna" (B3). Bunnforholdene her domineres av stein, finkornet sand, grus og småstein. Foto: Øyvind Haugland.

Figur 4.18. Det ble observert flere ørreter i midtre delene av "Renna" (B3). I bildet skimtes to ørreter. Det ble også observert en harr i samme område. Foto: Øyvind Haugland.

Stedvis gode områder for gyting, men mye av bunnen domineres av mye stor stein og det finnes kun enkelte partier med egnet gytegrus. Forslag til tiltak er å øke gytepotensialet i rennen ved utlegging av gytegrus der det vurderes som

hensiktsmessig. Det finnes enkelte partier der gyting vil kunne forekomme, men disse er relativt små hvor området ellers er uegnet. De uegnede områdene har for mye innslag av store steiner og begroing.

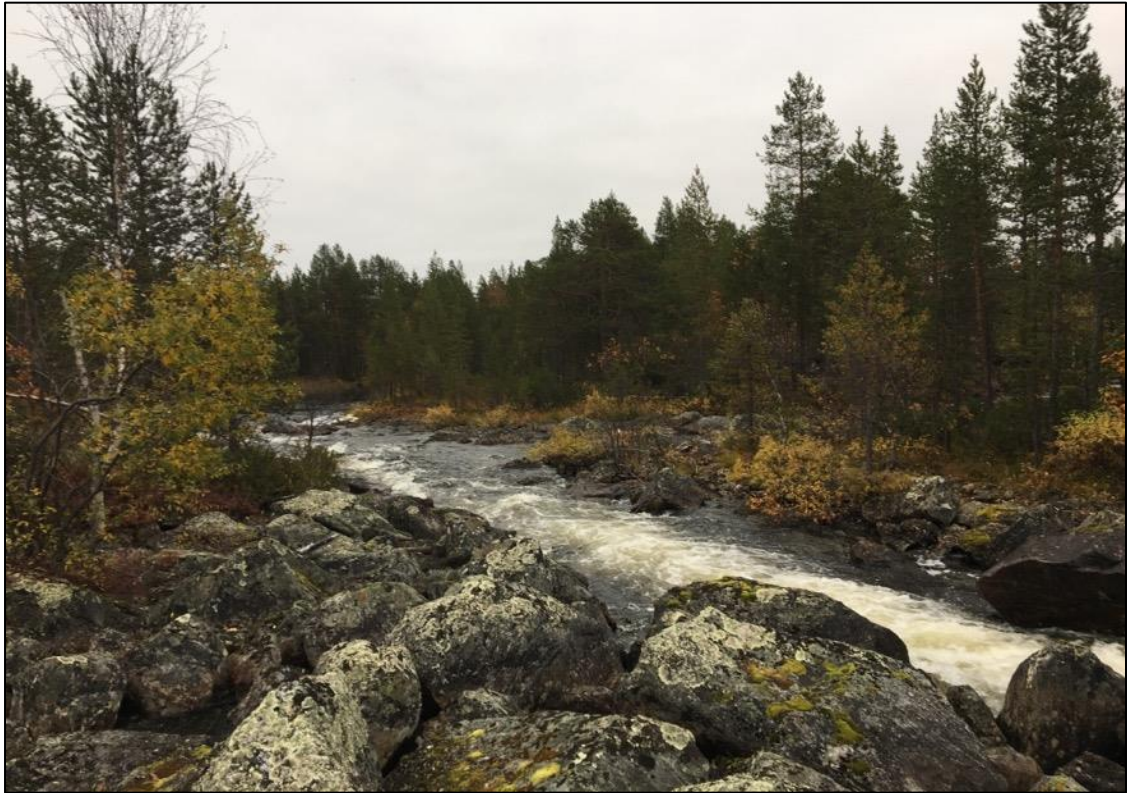
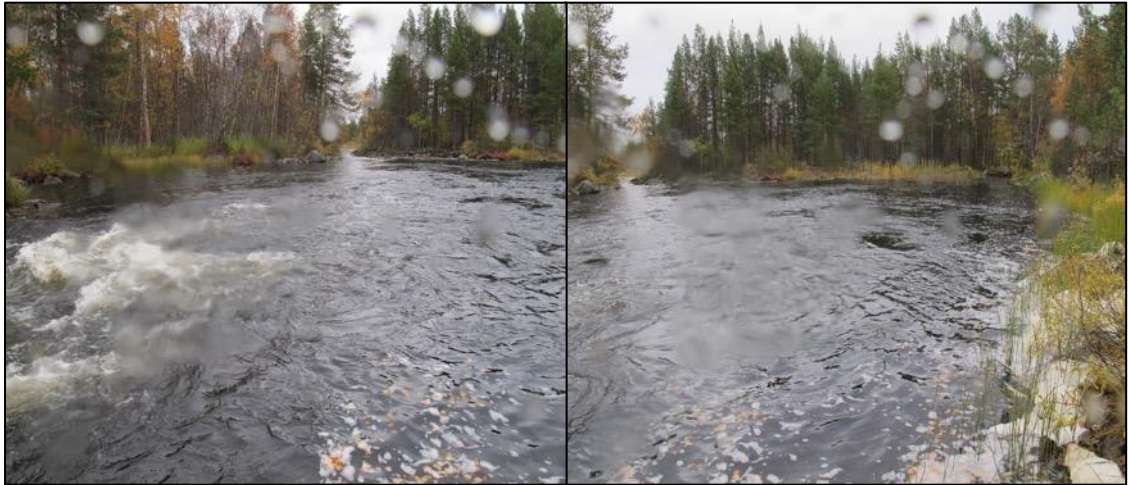
Figur 4.19. Stryket ned mot kulp B4. Grov stein og blokker dominerer bunnen og sidekantene. Noe busk- og kantvegetasjon langs stryket. Foto: Kristin Sommerseth Johansen.

Dyp liten og mørk kulp. På grunn av meget dårlig sikt i selve kulpen ble kartleggingen i hovedsak gjennomført langs land. Bunnforholdene domineres av mye stor stein. I selve kulpen finnes noe vegetasjon nærmest land samt noe begroing på steinene. Det er relativt sterk strøm gjennom kulpen. På brekket finnes ikke noe definert grunnområde. Derimot finnes en markant lav terskel ved utløpet bestående mye grov og stor stein.

Figur 4.20. Kulpen B4. Dyp og mørk med relativt sterk strøm. Bunnforholdene domineres av mye stor og grov stein. Noe kantvegetasjon langs land. Foto: Øyvind Haugland.

Det vurderes som lite hensiktsmessig med noen form for tiltak i kulpen.

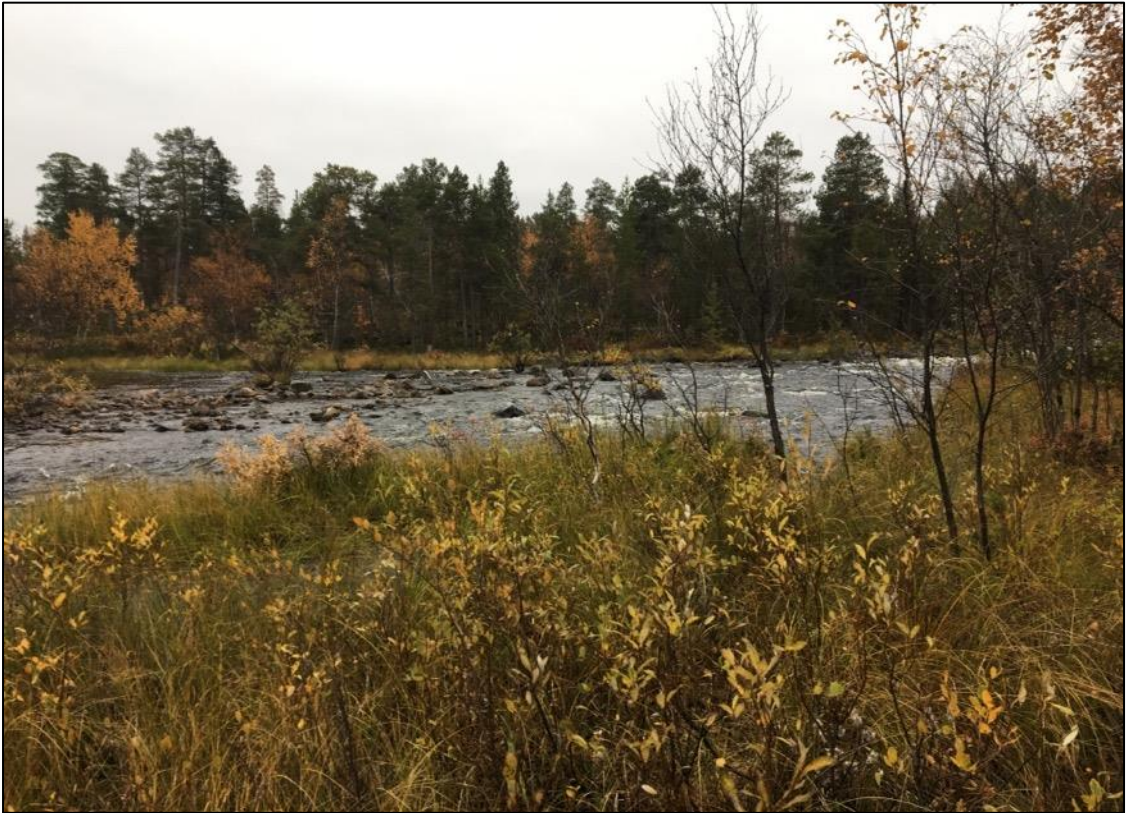
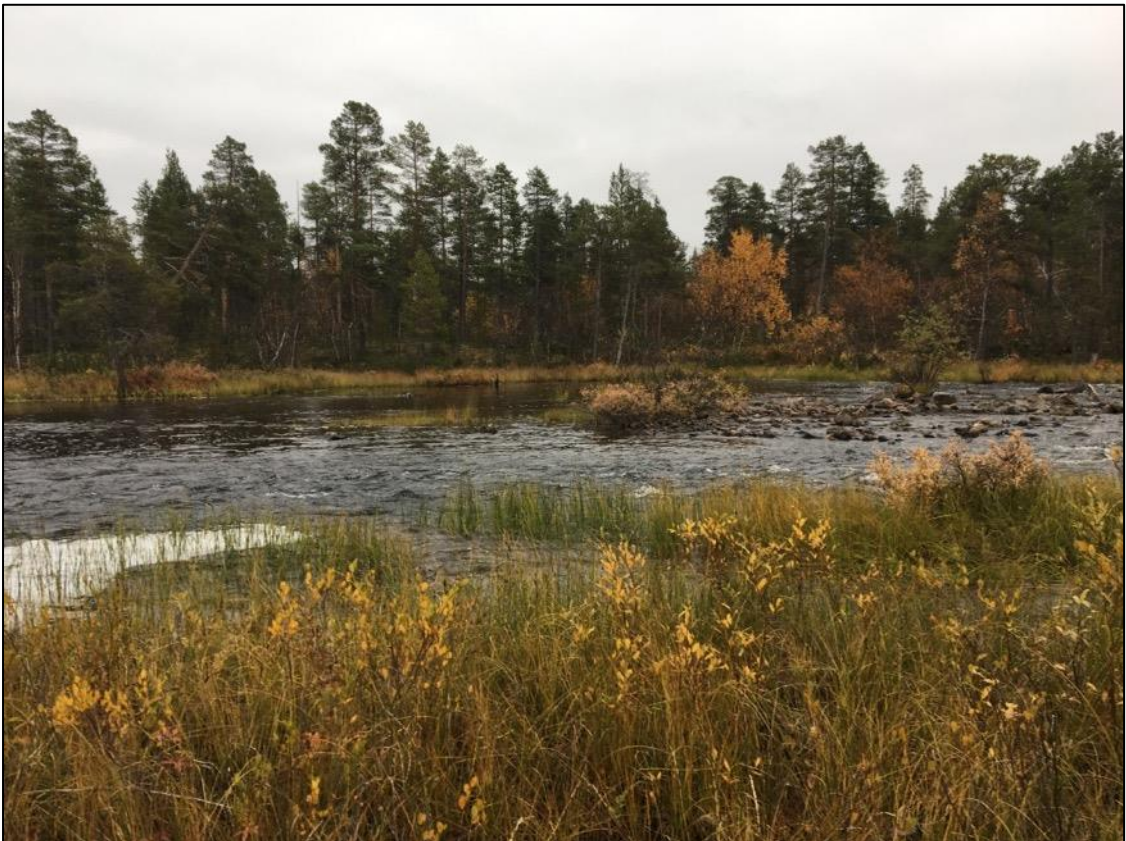
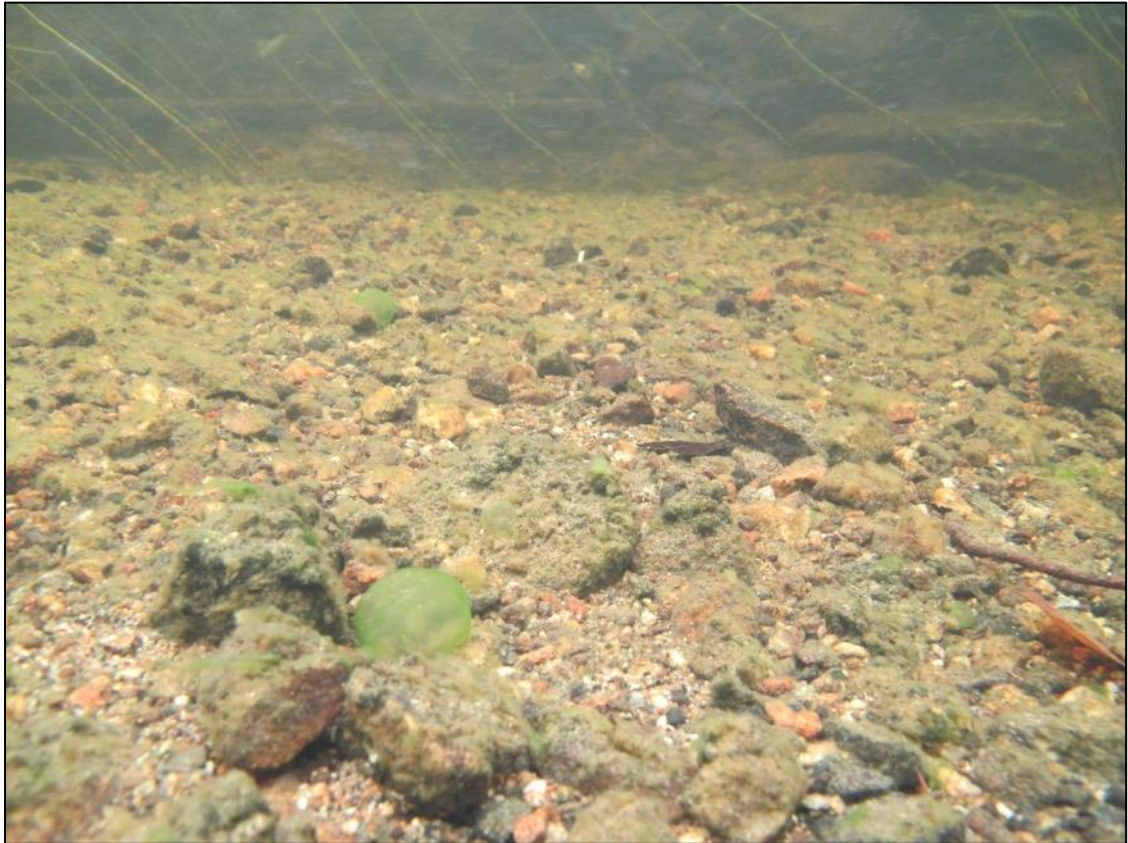
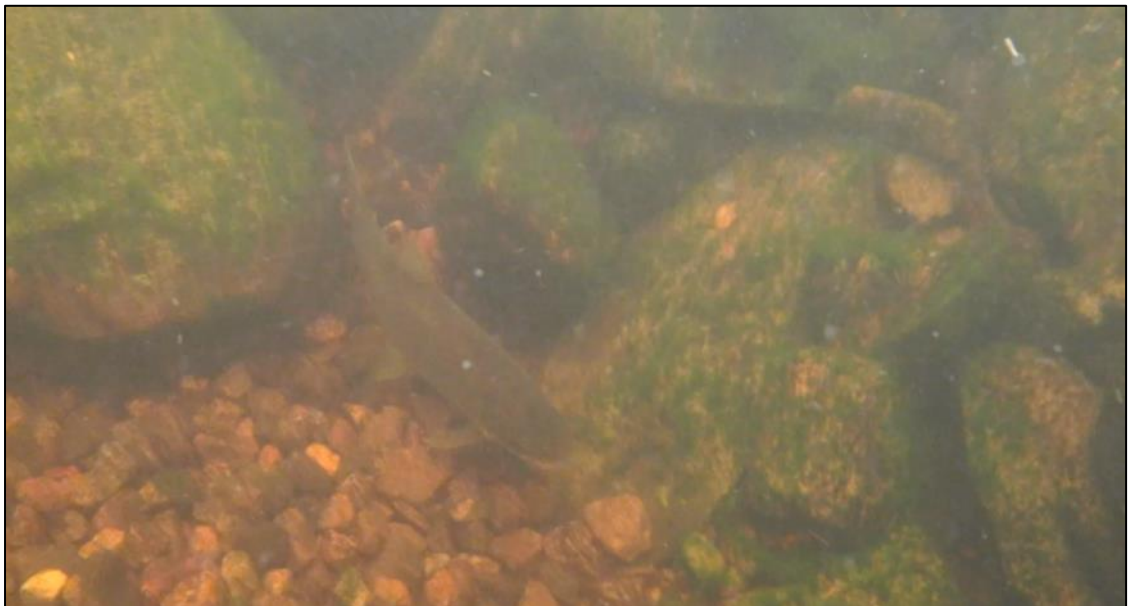
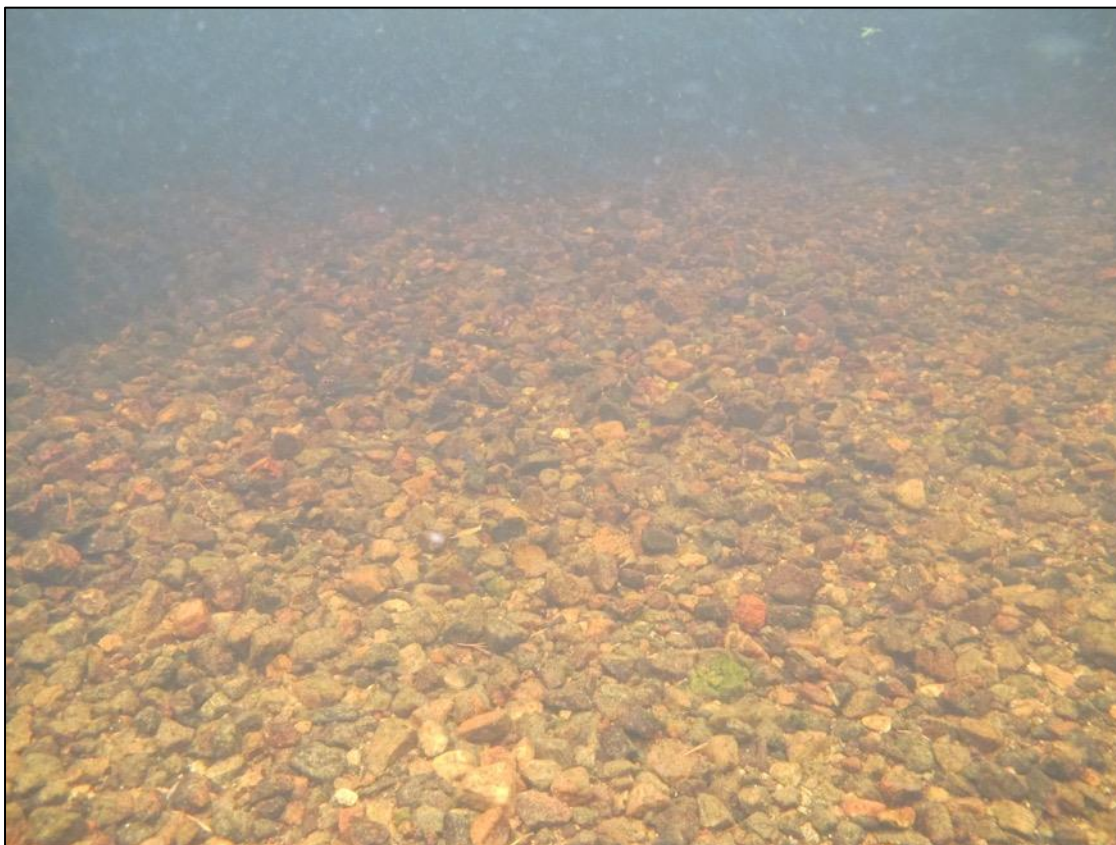
Elva deler seg og går på hver side av en liten ør. Hovedstrømmen går på vestsiden av øra. I hovedstrømmen er det grunt og sterk strøm, mens på andre siden av øya går elva roligere og er dypere. Her er bunnforholdene variert med enkelte store steiner og blokker, ellers mye fint gytesubstrat. Høyest konsentrasjon av egnet gytesubstrat på brekket av kulpen.

Figur 4.21. Bildet viser hovedstrømmen til elva hvor kulpen skimtes i bakgrunnen på andre siden av øra (B5). Foto: Kristin Sommerseth Johansen.

Figur 4.22. Bildet viser hovedstrømmen nærmest med kulpen i bakgrunnen (B5). Foto: Kristin Sommerseth Johansen.

Figur 4.23. Bunnforholdene nederst på grunnområdet (B5) består av en moasikk med finsediment, grus og stein. Anbefalt tiltak her er harving med jernrive eller krafse og tilførsel av noe gytegrus. Foto: Øyvind Haugland.

Figur 4.24. Øverst i kulpen B5 ble det observert flere større ørreter. Foto: Øyvind Haugland.

Figur 4.25. I midtre og nedre deler av kulpen B5 finnes potensielle gyteområder. For å bedre dagens gyteforhold anbefales harving med jernrive eller krafse, samt tilførsel av noe gytegrus utvalgte steder. Foto: Øyvind Haugland.

Det finnes allerede mye egnet gytegrus på østsiden av øra. For å få løst opp bunnsubstratet og rense grusgyteplassen slik at mengden begroing reduseres foreslås harving av bunnen med jernrive eller krafse. For å utnytte potensialet i området enda bedre anbefales utlegging av gytegrus både i hovedstrømmen og på brekket av kulpen.
