Kartlegging av habitatforhold for ørret i Ellenelva, Pasvik vannområde

Ecofact rapport: 547

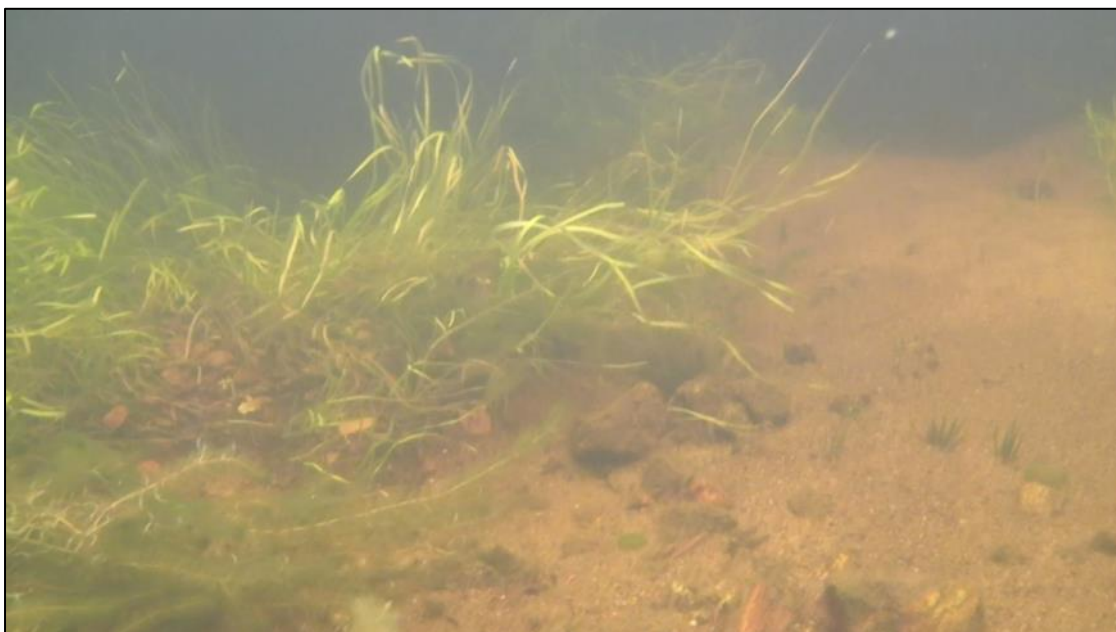
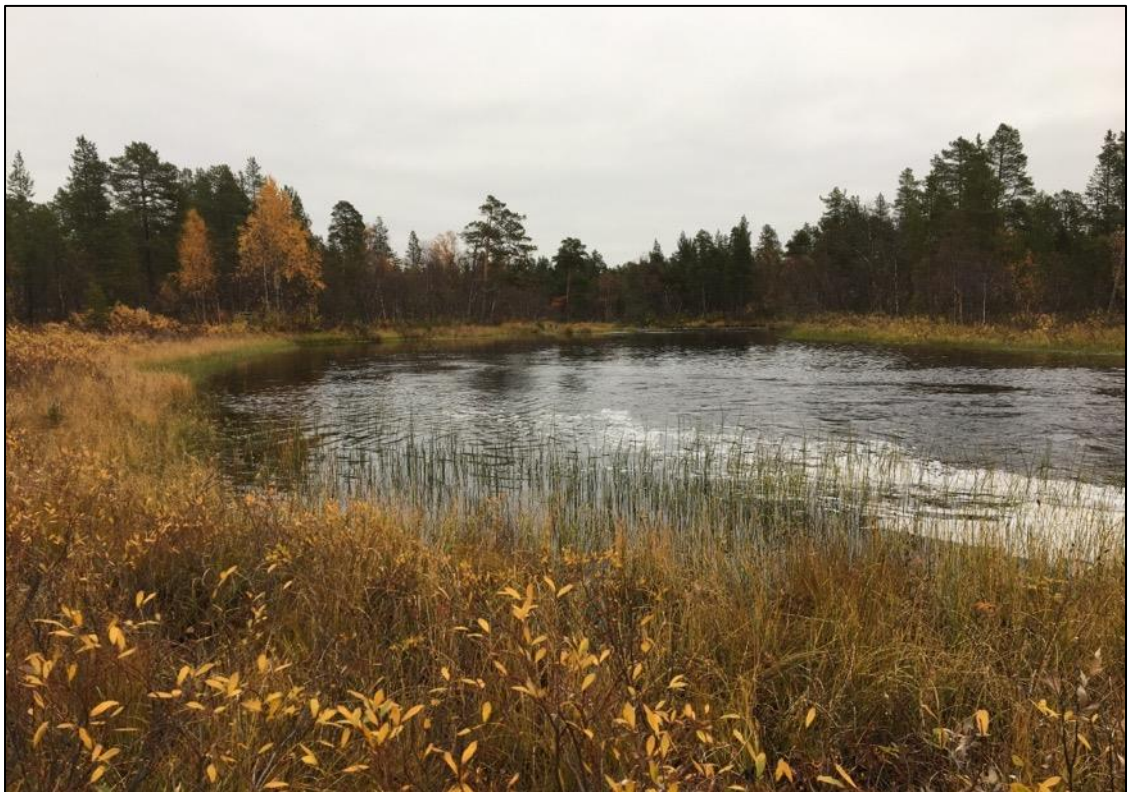
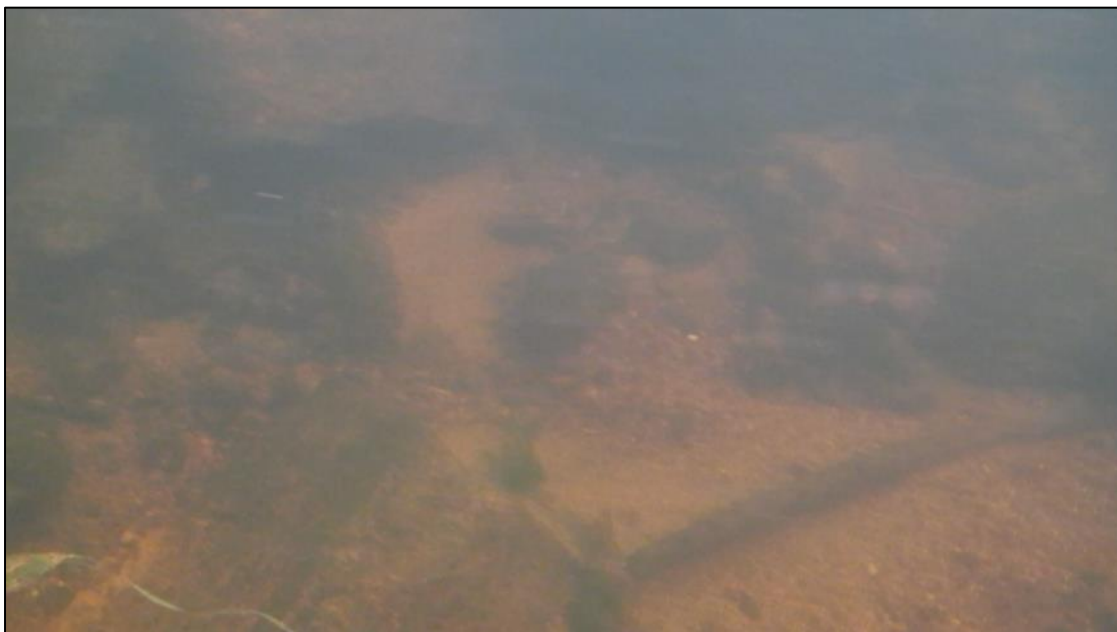
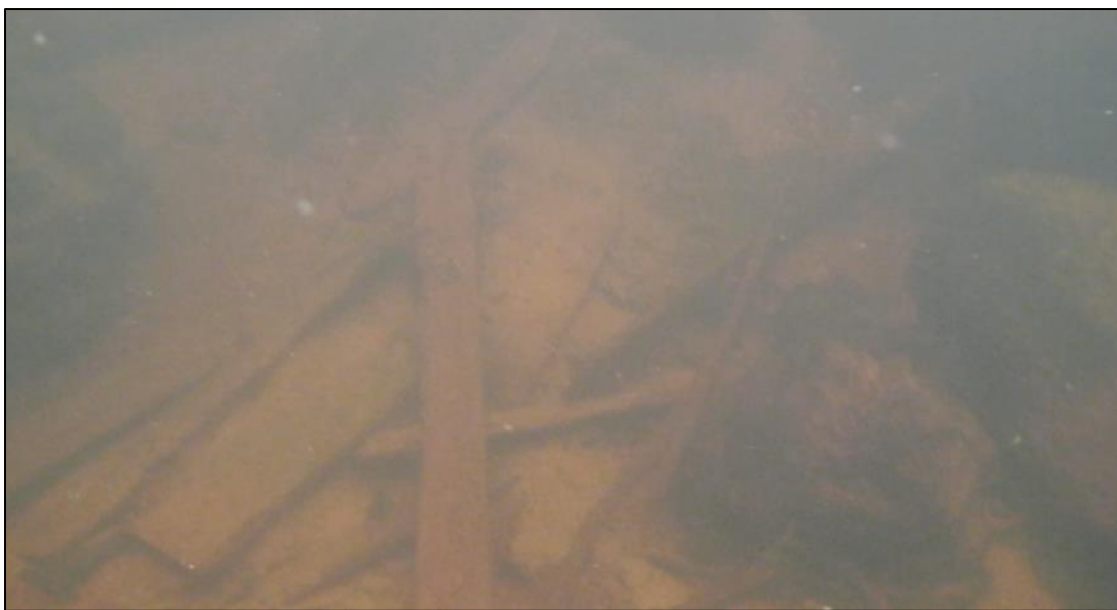
Figur 4.26. Ved utløpet til B6 finnes vegetasjon som vil fungere som skjul for yngel og ungfisk. Foto: Øyvind Haugland.

Dyp og mørk kulp. Dårlig sikt i kulpen på befaringstidspunktet medførte at snorkling ble kun gjennomført langs land og ved utløpet/brekket av kulpen. Ved utløpet går en dyp renne som ender i stryk. Mye stor stein og blokker. Det finnes også noe finsediment og grus i bunnen men ellers mye rester av gammelt trevirke. Mellom de større steinene og trevirket finnes mye skjul for yngel og ungfisk. Ingen utpreget gode gyteområder ble registrert.

Figur 4.27. Kulp B6. Dyp og mørk kulp. Vannplanter dominerer i strandsonen. Mulig tiltak er utlegging av gytegrus på brekket av kulpen. Foto: Kristin Sommerseth Johansen.

Figur 4.28. Bunnforholdene i renna ved utløpet av kulpen B6. Moasikk med finsedimenter, grus, stein og noe trevirke. Foto: Øyvind Haugland.

Figur 4.29. Bildet fra utløpet av kulpen B6. Mye rester av gammelt trevirke og store steiner. Foto: Øyvind Haugland.

Mulig tiltak er utlegging av gytegrus i denne rennen ved utløpet av kulpen. Grusen må fordeles jevnt utover. De hydrologiske forholdene i rennen er gode. Strøm og elveturbiditeten kan her over tid bidra til å fordele grusen utenfor brekket. Tiltaksområde bør følges opp for å følge utviklingen og eventuelle endringer i bunnforholdene på stedet.

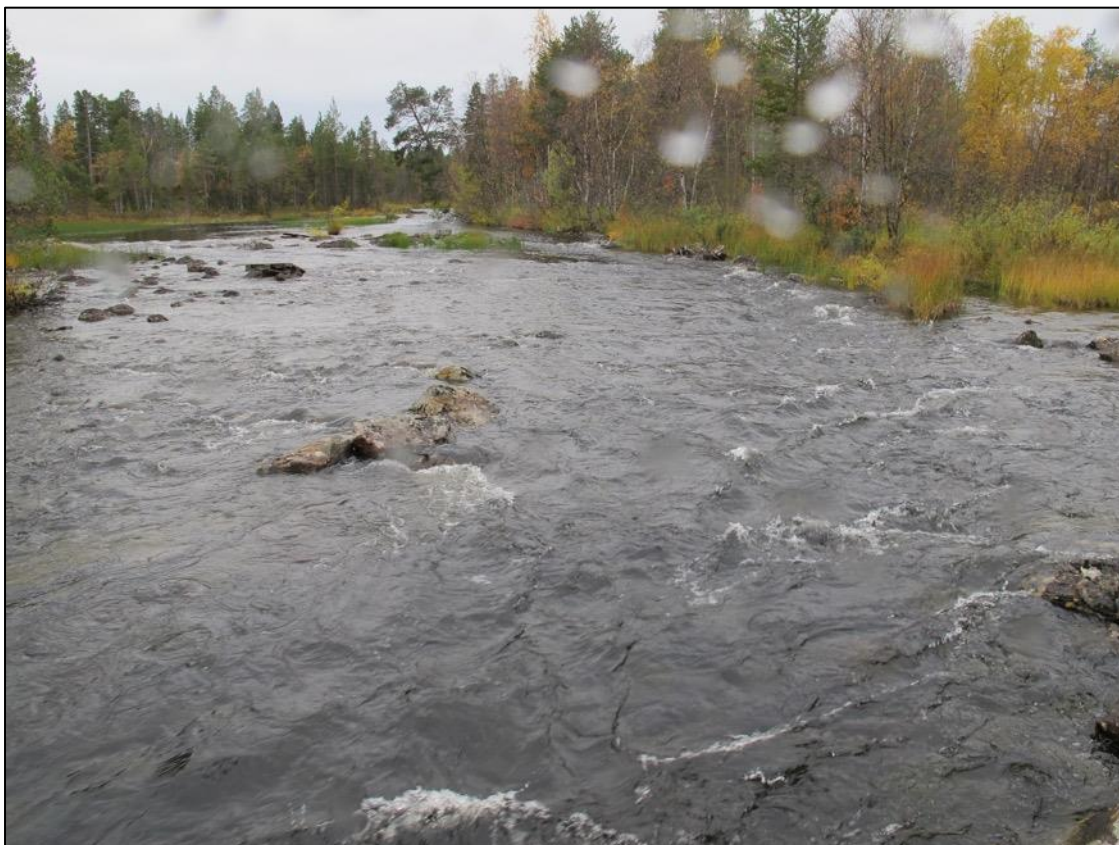
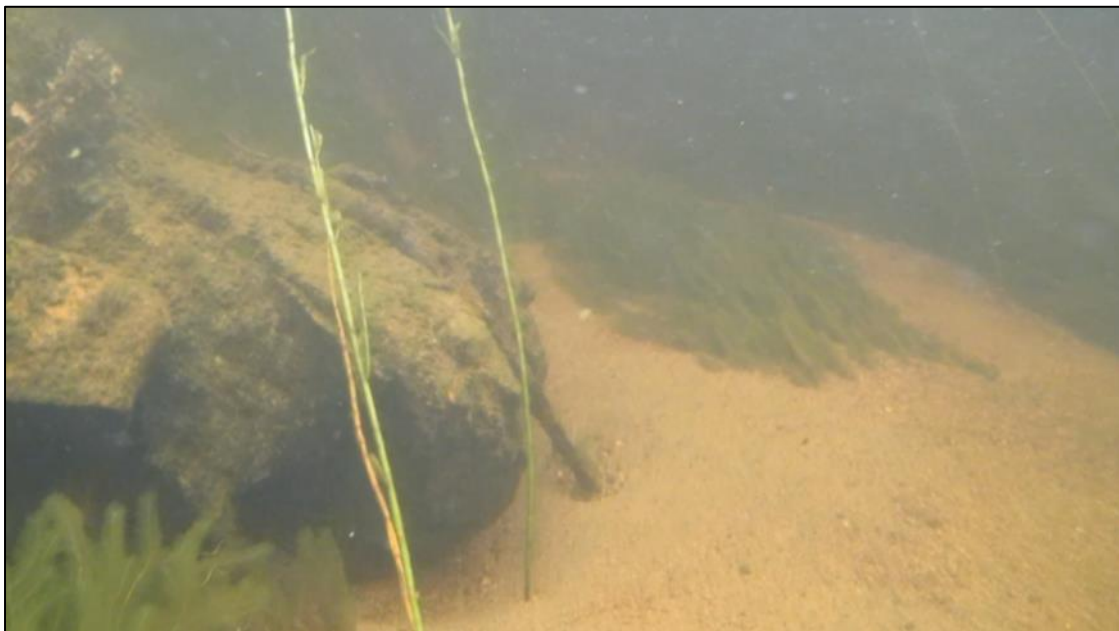
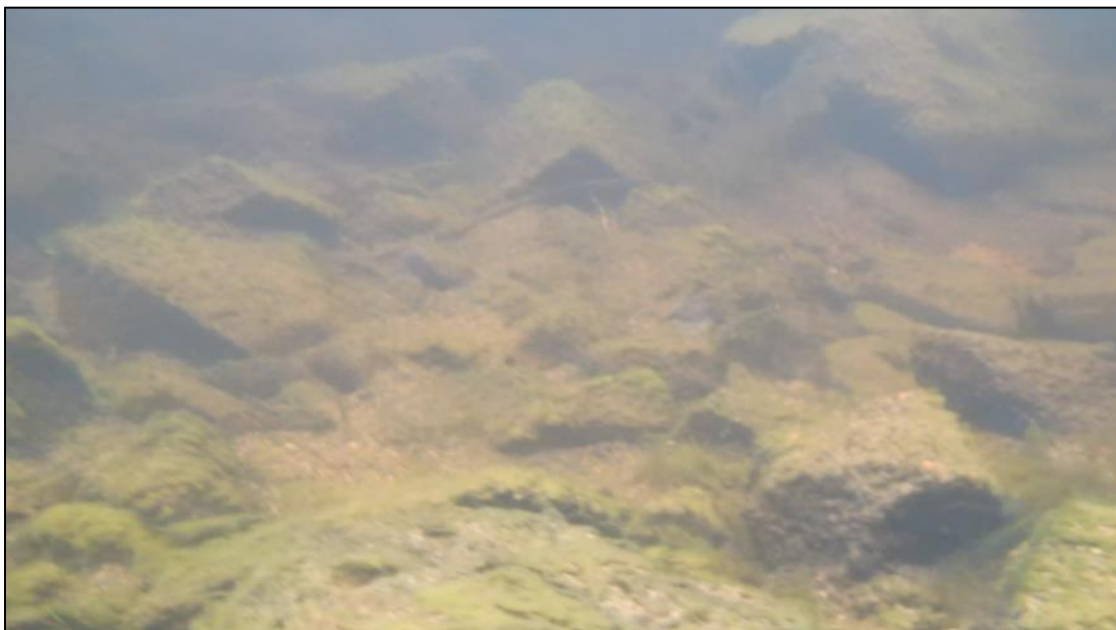
Hovedstrømmen deles i et grunnområde (C1) og hovedstrømmen (C2). Bunnforholdene i grunnområde4 varierer og har innslag av både sand, stein, trær/trevirke og makrovegetasjon. Bunnen domineres av mye stein og ingen utpregede gode gyteplasser ble registrert. Det ble registrert flere store ørreter (>2) kg i hovedstrømmen.

Figur 4.31. Grunnområde (C1) sees til venstre i bildet og stryket (C2 - hovedåra) til høyre. Foto: Øyvind Haugland.

Figur 4.32. Bildet fra grunnområde C1. Bunnforholdene domineres av finsediment, større steiner og noe vegetasjon. Foto: Øyvind Haugland.

Figur 4.33. Bunnforholdene ved utløpet av grunnområde (C1) domineres av større steiner med begroing. Noe finsediment innimellom. Foto: Øyvind Haugland.

Tiltak C1: Det anbefales utlegging av gytegrus. Dybde og strømforhold gjør området godt egnet for gyting. Makrovegetasjon, steiner og trevirke gir godt skjul for yngel og ungfisk.

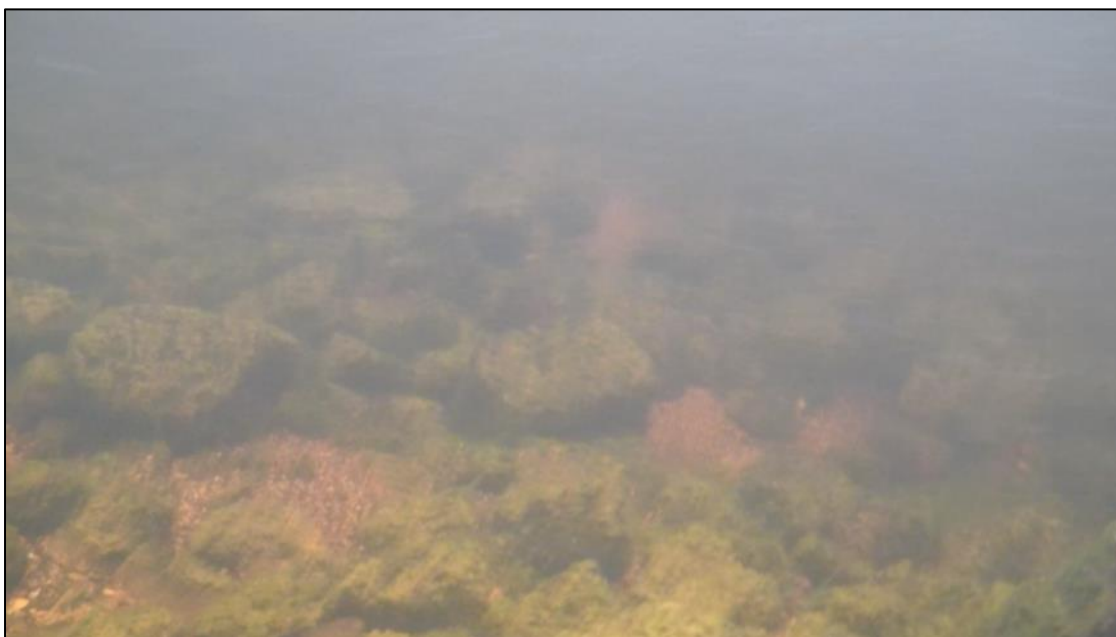
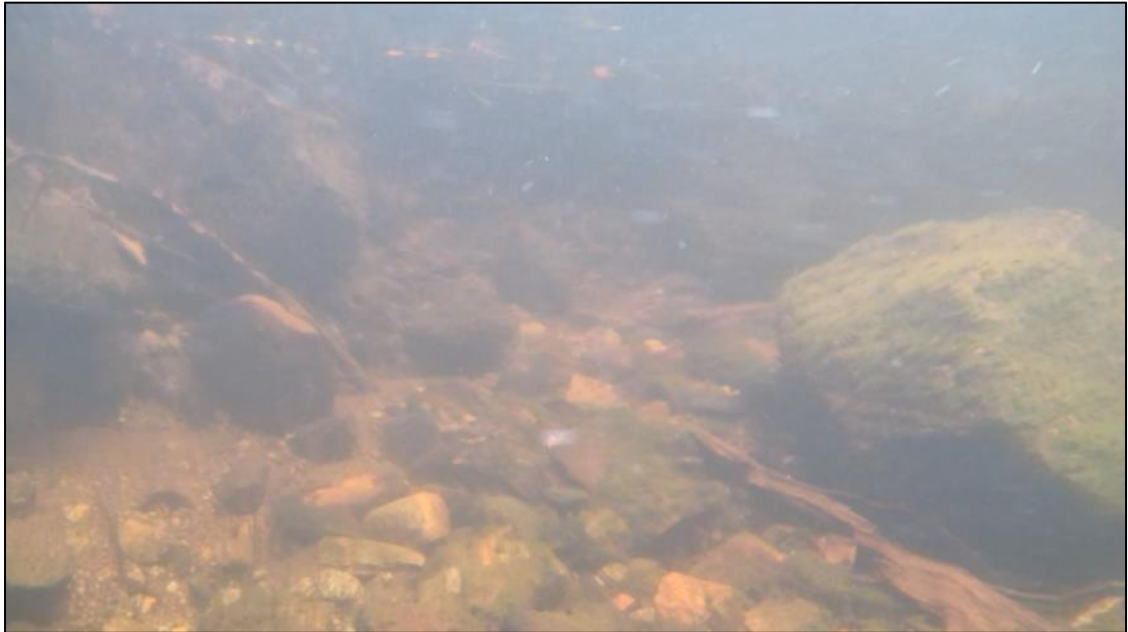
Figur 4.34. Bunnforholdene i hovedåra (C2). Variasjon mellom større og mindre steiner med begroing og finsediment. Foto: Øyvind Haugland.

Figur 4.35. I hovedstrømmen (C2) varierer bunnforholdene mye fra større steiner til finsediment. Foto: Øyvind Haugland.

Tiltak C2: Strømmen er relativt sterk i hovedåra. Dette gjenspeiler bunnforholdene som her domineres av relativ stor stein. Enkelte partier med mindre stein og grus forekommer på mindre strømutsatte steder og bak større steiner og blokker. Utlegging av gytegrus er også mulig her, men her må utlegging skje på utvalgte steder slik at grusen ikke forsvinner med strømmen.

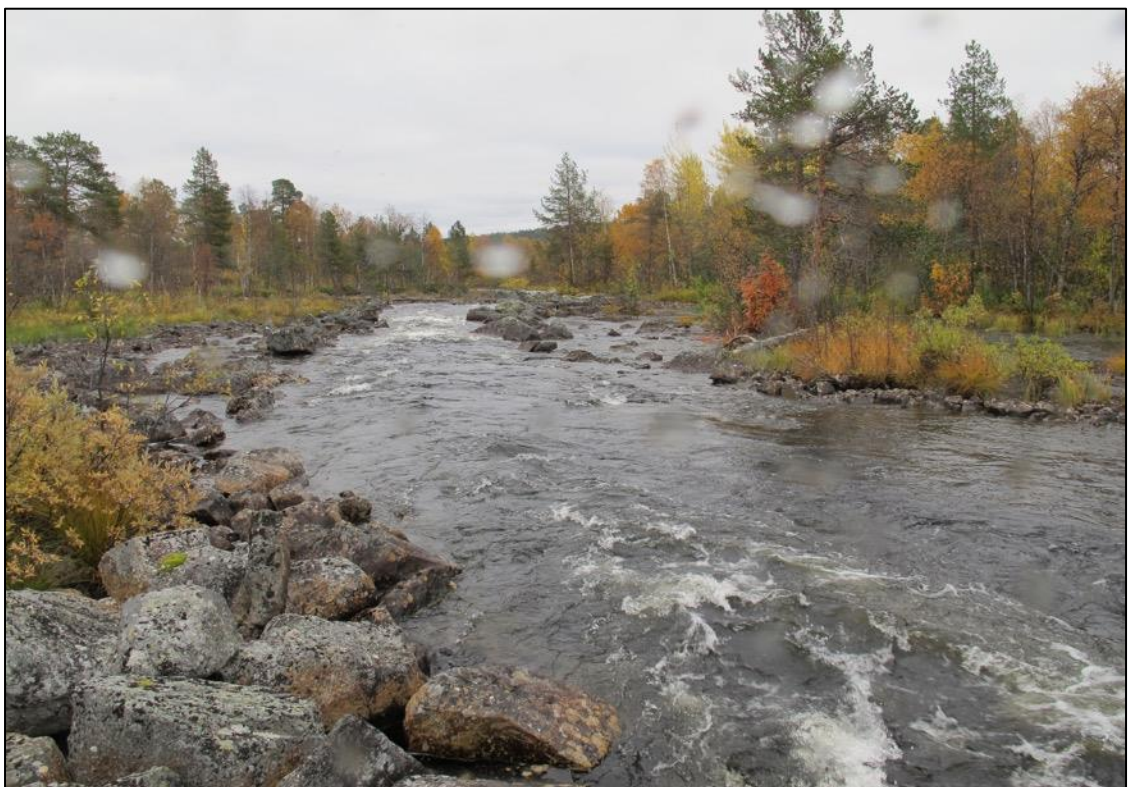
Strykene mellom C2 og C4 preges av mye stor og grov stein kombinert med sterk strøm. Området ble kun befart fra land og ikke snorklet. Noen mindre kulper i strykene.

Figur 4.36. Stryk mellom C2 og C4. Bunnforholdene i strykene består av mye stor og grov stein kombinert med sterk strøm. Foto: Øyvind Haugland.

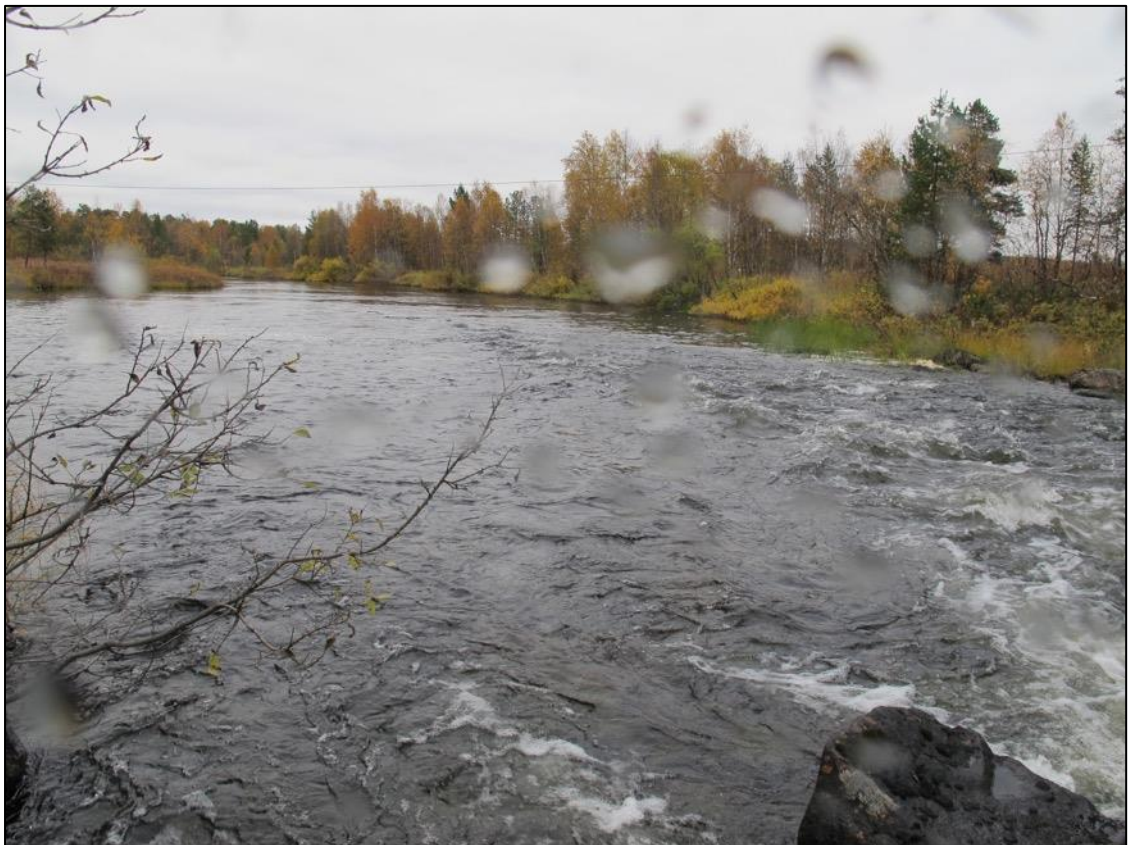
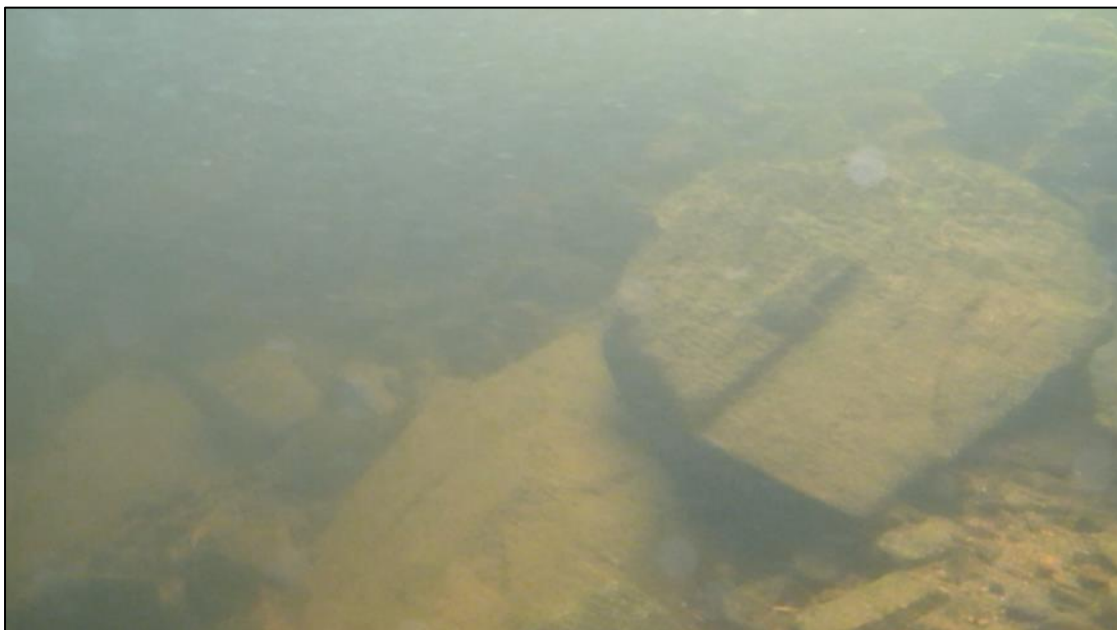
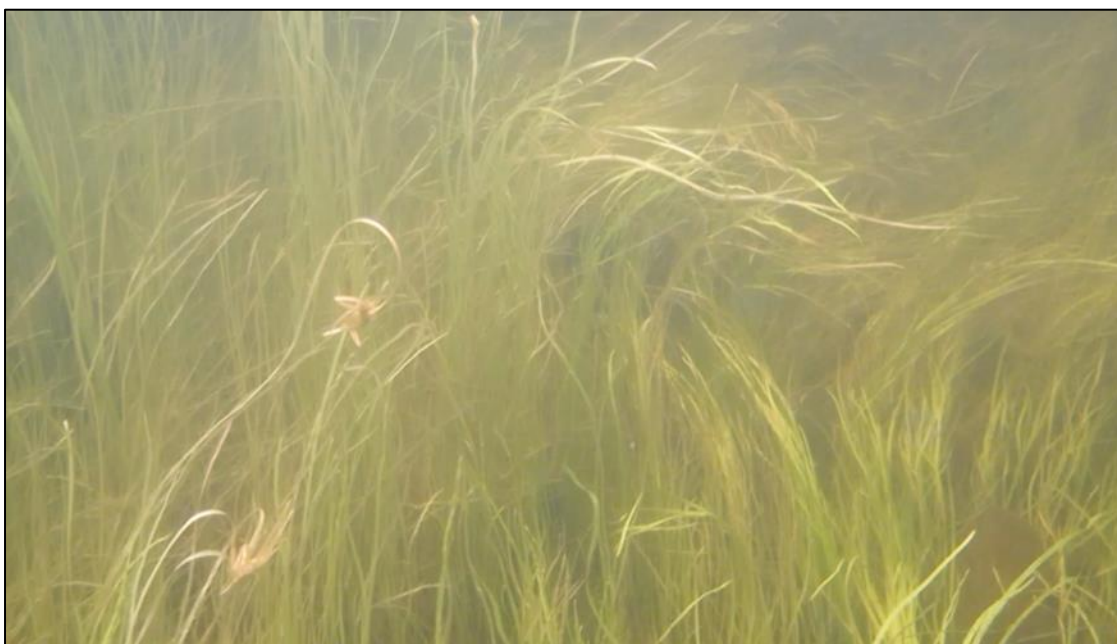
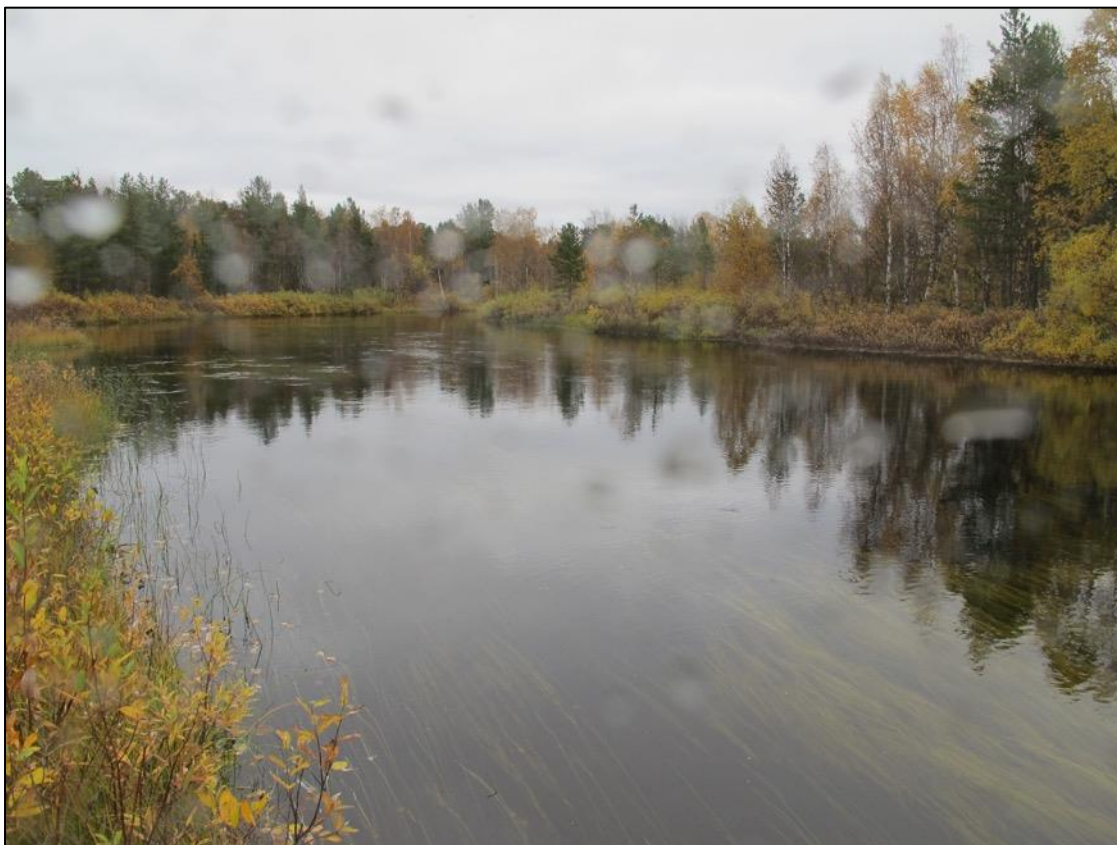
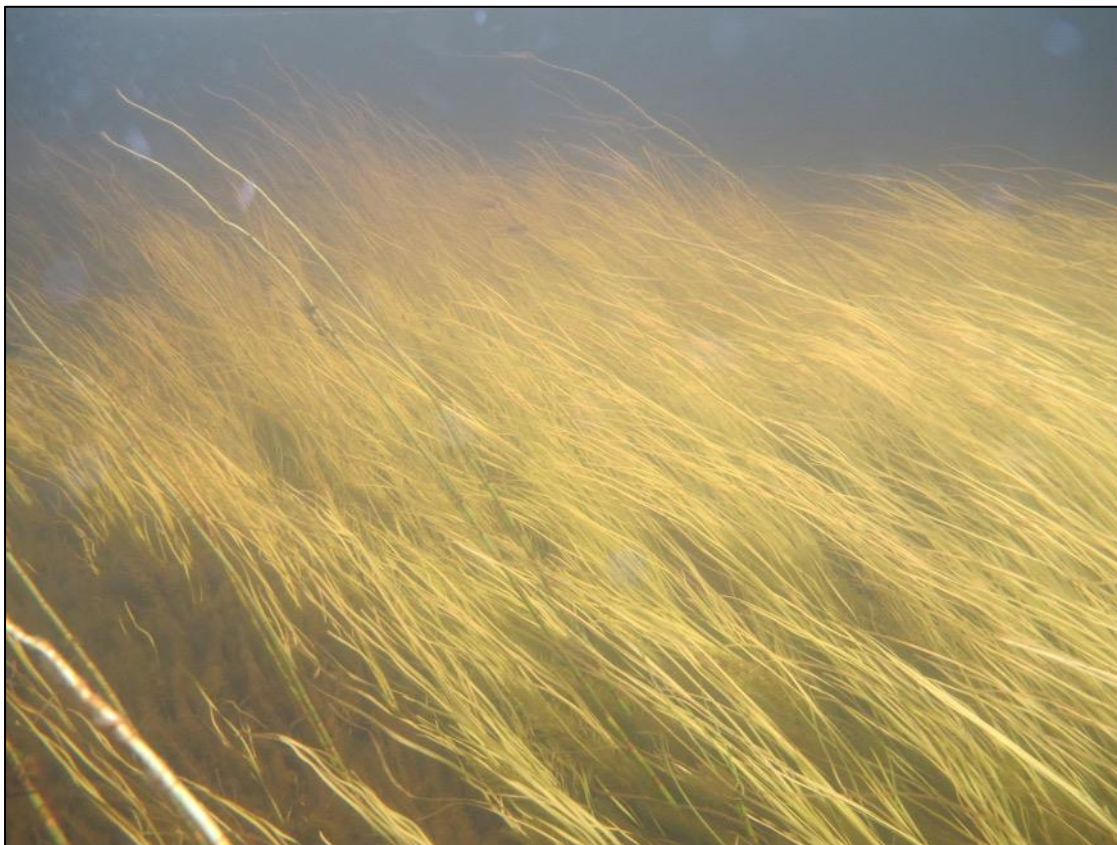
Sterk strøm i innløpet til kulpen. Mye skjul fra gress og annen bunnvegetasjon finnes. Dyp og mørk kulp som ikke ble snorklet grunnet veldig dårlig sikt. Mulige gytesubstrat ble ikke undersøkt på strekket grunnet dyden på kulpen og dårlig sikt. Elva er relativ stilleflytende mellom innløpet til kulpen og utløpet ved brua.

Dette stillepartiet antas å være tilholdssted for både ørret og gjedde. Predasjon på ørret fra gjedde vurderes til å være en potensielt stor trussel her. Både større og mindre ørret er utsatt for predasjon fra gjedde. Dette området vurderes derfor som lite egnet som både gyteområde og oppvekststed for ørretyngel og mindre ørret. Konkurransen fra andre fiskearter som abbor og ørekyte kan også være en aktuell problemstilling.

Figur 4.37. Innløp til kulpen C4. Foto: Øyvind Haugland.

Figur 4.38. Bunnforholdene ved innløpet til kulpen (C4) domineres av mye store steiner med finsedimentert grus og sand innimellom. Foto: Øyvind Haugland.

Figur 4.39. Langs land ved innløpet til kulpen C4 finnes noe bunnvegetasjon som vil fungere som skjul for yngel og ungfisk. Foto: Øyvind Haugland.

Figur 4.40. Stilleflytende elveparti. Mye gress og makrovegetasjon dominerer bunnforholdene i kulpen C5. Foto: Øyvind Haugland.

Figur 4.41. Undervannsbilde fra kulpen C5. Foto: Øyvind Haugland.

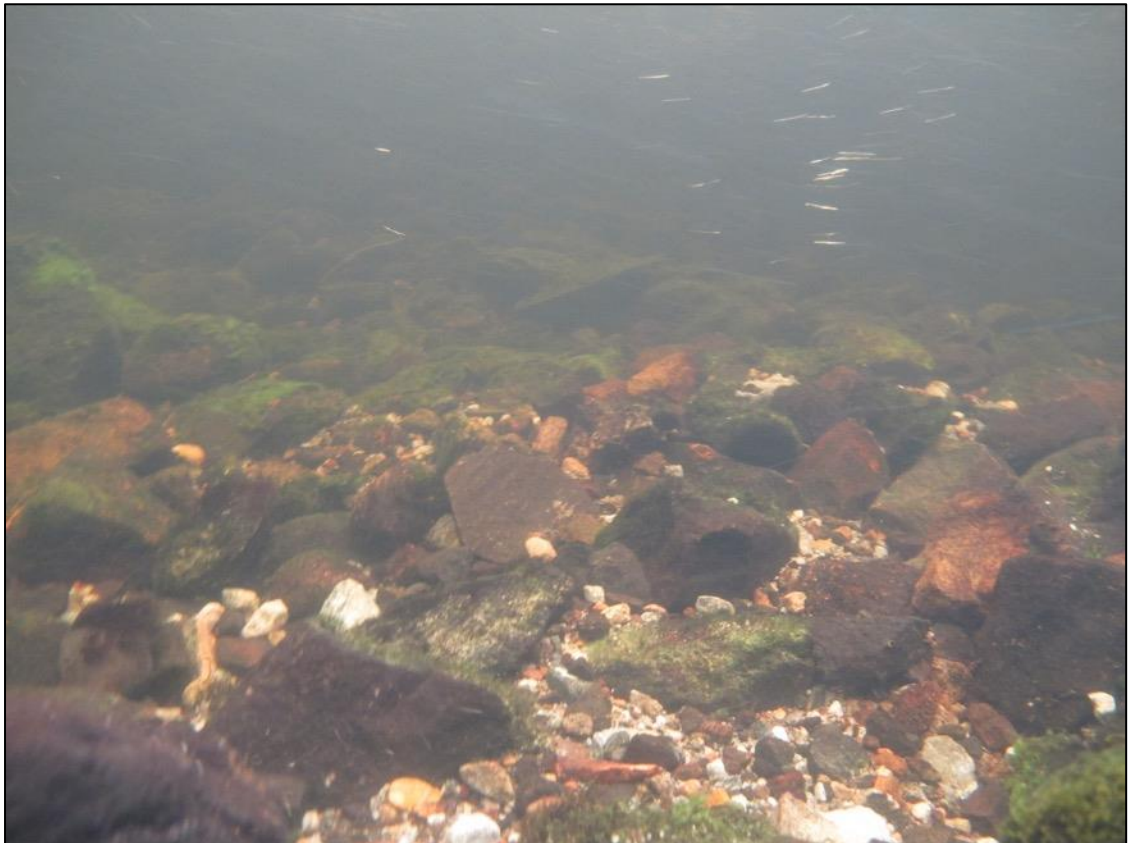
Ved utløpet av kulpen er det god vanngjennomstrømning. Bunnforholdene består av mye stor og mindre stein med noe grus innimellom. Få partier med egnet gytegrus og hvor gyting kan forekomme. Hvorvidt dette skjer er ikke undersøkt. Vannføring og dybde gjør området egnet for gyting.

Predasjon fra gjedde er også her en stor potensiell trussel. Dette må vurderes før det vurderes utlegging av gytegrus her. Det er derfor ikke foreslått som tiltak i denne omgang.

Figur 4.42. Bildet viser bunnforholdene ved uløpet av kulpen C5 (rett oppstrøms brua). Foto: Øyvind Haugland.

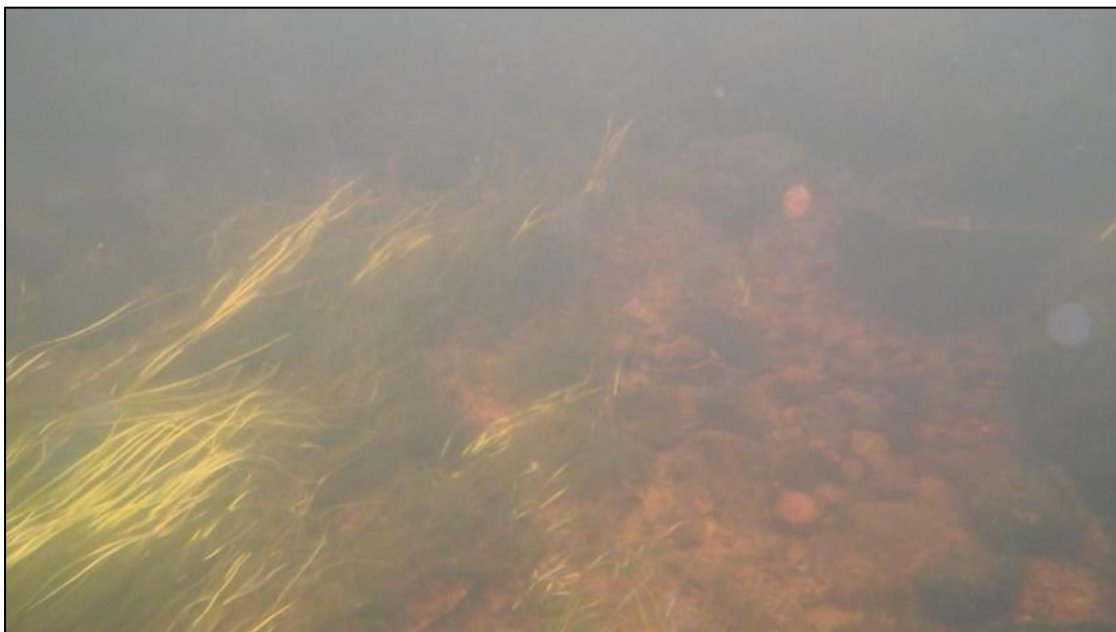
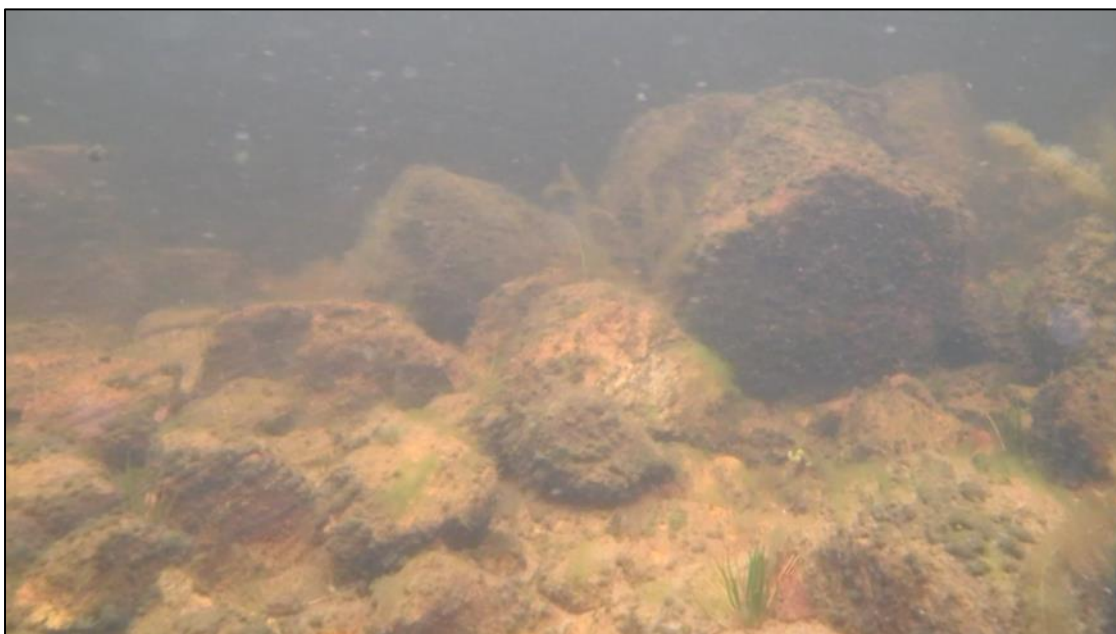
Kulpen nedenfor broa er relativt dyp og bunnforholdene varierer fra fin grus til større stein. En vannledning krysser tvers gjennom kulpen. Noe påvekstalger og begroing på bunnen og på steiner. Noe vegetasjon sporadisk i kulpen, nærmest land og på brekket.

Predasjon fra gjedde er en potensiell trussel.

Figur 4.44. I kulpen D1 nedenfor brua varierer bunnforholdene fra større steiner til finsediment og makrovegetasjon. Foto: Øyvind Haugland.

Figur 4.45. Nærmerst utløpet av kulpen D1 (brekket) preges bunnforholdene av store steiner og noe vegetasjon. Steinene er godt begrodd. Foto: Øyvind Haugland.

Ingen tiltak anbefales. Mulighetene for gyting og effekten ved utlegging av gytegrus er usikker.

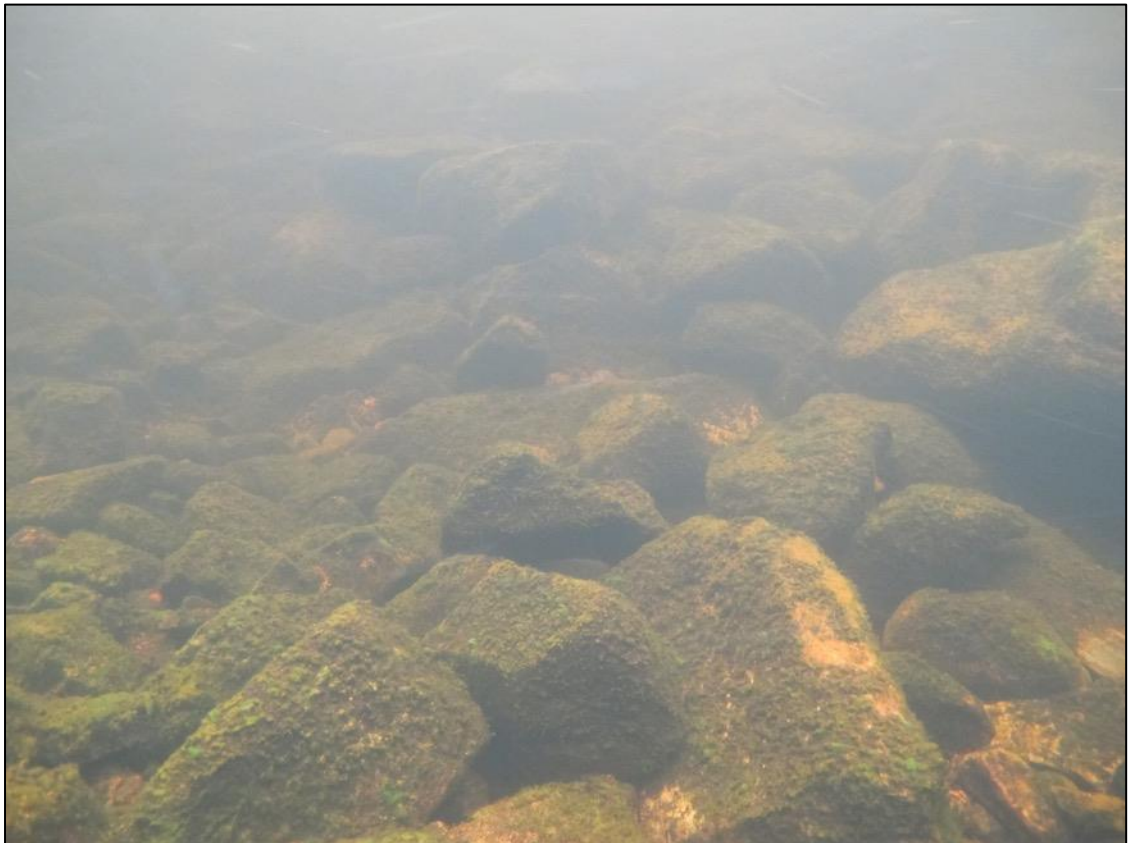
Sterk strøm og bunnforholdene domineres av mye stor og grov stein med begroing. Uegnet gyteområde.

Figur 4.46. Sterk strøm og mye stor og grov stein preger bunnforholdene i kulpen/stryket D2. Foto: Øyvind Haugland.
