# Kartlegging av kraftlinjetrasé Leirosen - Meisfjord (Leirfjord kommune)

# **Kartlegging av kraftlinjetrasé Leirosen - Meisfjord (Leirfjord kommune)**

**Ecofact rapport: 548**

**Oppdragsgiver:** Helgeland kraft AS

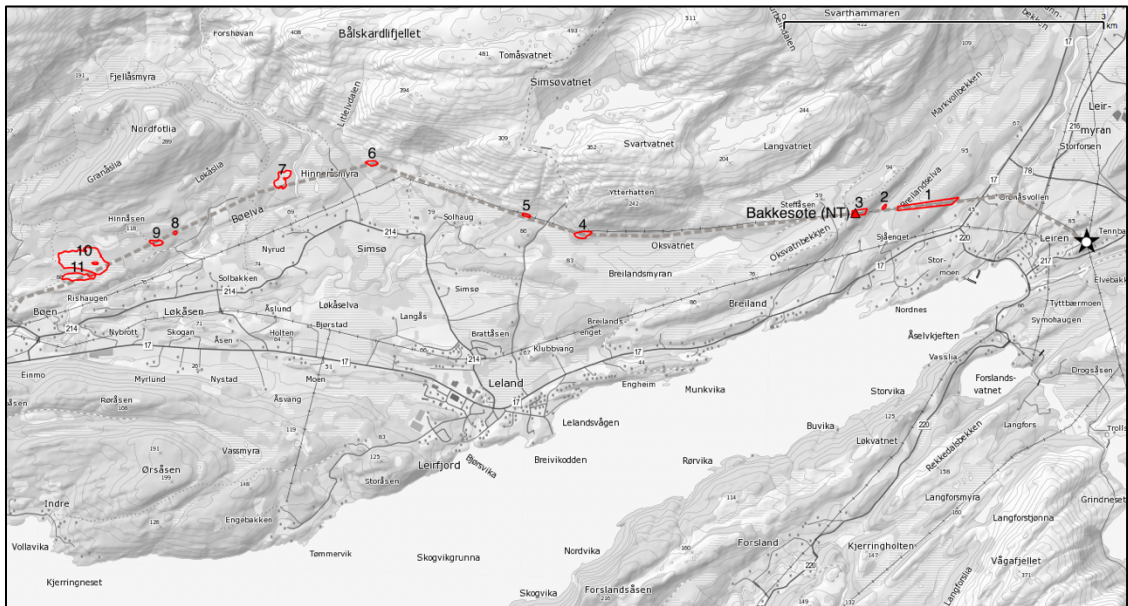
Figur 4.1 Oversikt over områder med botaniske verdier (røde polygoner) som krysses av den nye kraftlinja (grå stiplet linje). Transformatoren ved Leirosen er indikert med en stjerne til høyre i kartet.

Fra transformatoren i Leirosen går linja nordvestover over delvis dyrka mark og noen mindre felter med trivielle skogstyper som også bærer preg av en del forstyrrelser. Rett etter krysning av Stillelva svinger linja mer rett vestover, krysser en asfaltert vei og går over flere felter med dyrka mark og ellers forstyrrede områder. Ca 250 meter vest for krysning av veien stiger terrenget brått, og linja går inn i en skog. Denne skogen har åpenbart kalkvirkning fra berggunnen, og kan klassifiseres som lågurt/kalklågurtskog (1). Kalkkrevende arter som markjordbær (*Fragaria vesca*), stortveblad (*Listera ovata*) og hengeaks (*Melica nutans*) ble observert her. I fuktige områder finnes gulstarr (*Carex flava*), fjellfrøstjerne (*Thalictrum alpinum*) og svarttopp (*Bartia alpina*). Liljekonvall (*Convallaria majalis*) vitner om at det også er gode klimaforhold. Denne arten har klimatisk nordgrense i regionen. De kalkrike forholdene fortsetter vestover mot Breilandselva. Her er det også en liten rikmyr (2) som grenser opp mot ryddebelte til kraftlinja. I skogen på vestsiden av Breilandselva ble det gjort funn av den rødlistede (NT) arten bakkesøte (*Gentianella campestris*) i ryddebeltet under linja der den krysser et område med relativt kalkrik grunn (3).

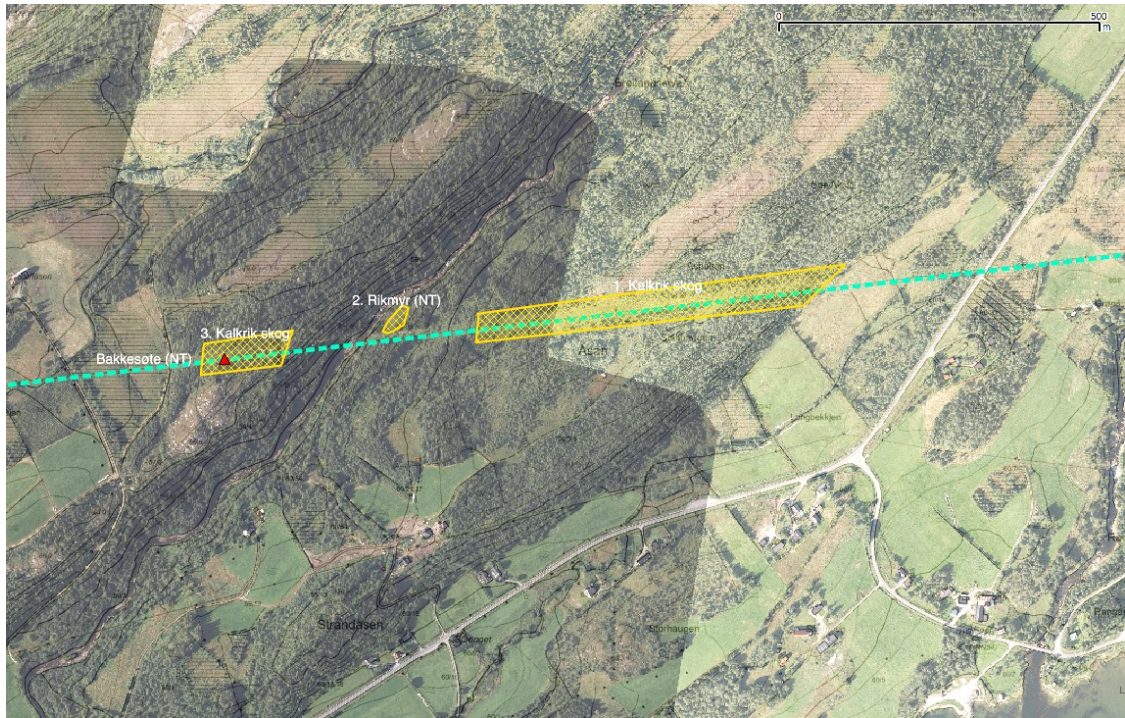
Figur 4.4. Konfliktområder vises med gul skravering. Forekomst av bakkesøte (nær truet) vises med rød trekant.

Området har generelt mye kalkrik grunn og forekomster av typiske skogsarter og artsmangfold knyttet til slik grunn. Der hvor det er vått er det forekomster av rikmyrsarter. Bakkesøte er den eneste rødlistede arten som ble påvist. Den nye linja skal her følge ryddebeltet til den gamle linja, men det ligger naturtyper med stor forvaltningsinteresse kloss inntil dette. Aktuelle avbøtende tiltak for å minske negative effekter er å i størst mulig grad utnytte områder som allerede er forstyrret til nye stolpepunkter, og unngå å generere nye arealer med forstyrret mark i forbindelse med riving/bygging av linje. Dette gjelder spesielt utenfor nåværende ryddebelte, men også innenfor det som er ryddet nå.

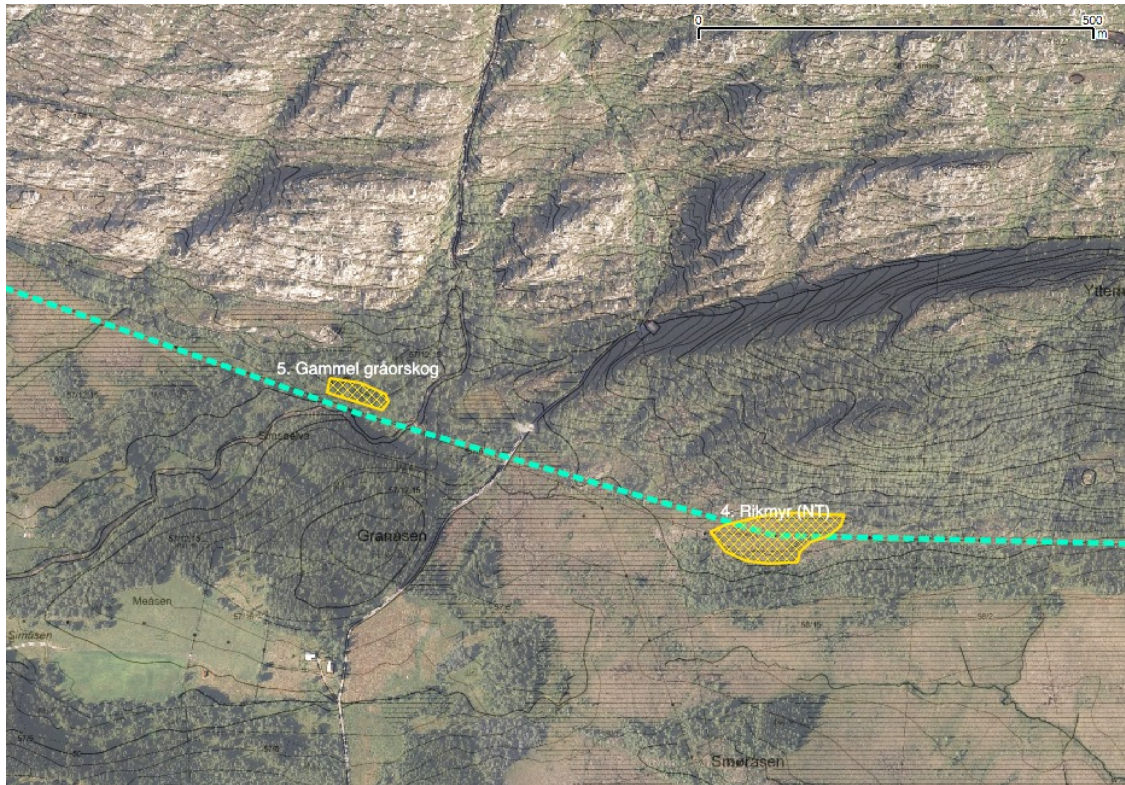
Figur 4.5 Konfliktområder vises med gul skravering.

Det er to områder som krever spesielle hensyn i dette området. Rett øst for Simsøelva går nåværende linje over en rikmyr, og det er et stolpepunkt midt ute i myra. For å unngå ødeleggelser i den forbindelse bør kjøring ut til stolpepunktet unngås, og/eller en kan vurdere bruk av geomatter for å unngå dannelse av hjulspor ved bruk av ATV. For ny linje kan en med fordel forsøke å finne et stolpepunkt som ikke er lokalisert ute på myra.

Der linja krysser Simsøelva berører ryddebeltet en forekomst av gammel gråorskog som er dannet i lia ned mot elvas dalføre. Denne skogsforekomsten er berørt av dagens ryddebelte, men noen verdier finnes fremdeles. I dette området bør en være varsom og ikke ytterligere berøre gjenværende skogsforekomster i forbindelse med riving/bygging av linje.

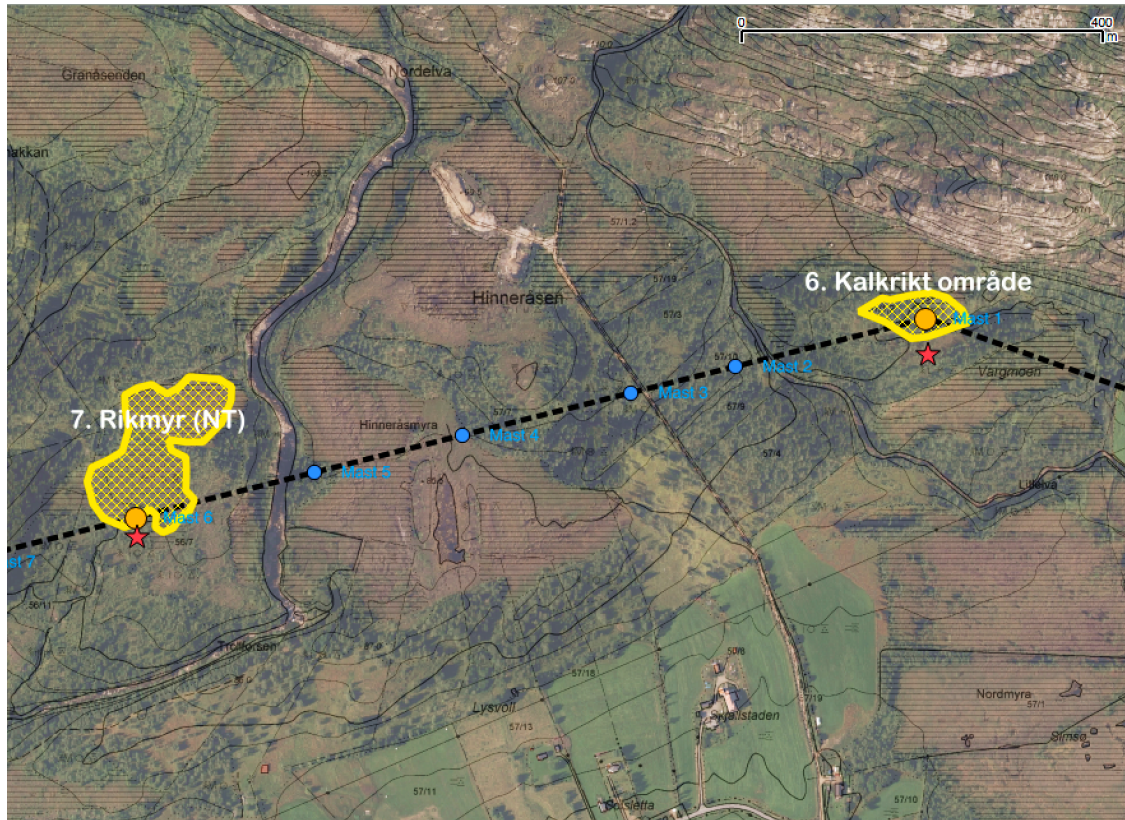
Figur 4.6 Konfliktområder er indikert med gul skravering og oransje prikker (stolpepunkter). Alternative stolpepunkter er indikert med røde stjerner. Planlagte stolpepunkter vises med blå prikker.

Ved Vargmoen (6) er det lagt opp til et stolpepunkt i en myr. Myra her har ikke noen spesielle verdier, men myr er generelt rødlistet som en nær truet naturtype. Vi foreslår at knekkpunktet flyttes ut av myra hvis det er mulig, for eksempel sørover opp på flata. En unngår da kjøring og forstyrrelser i våtmark som kan ta lang tid å revegetere.

Rett vest for Bøelva er en rikmyr (7) av en viss størrelse og flere typiske rikmyrsarter. Det er et stolpepunkt i sørenden av myra som foreslås flyttet inn på fastmark for å unngå forstyrrelser i våtmarkene.

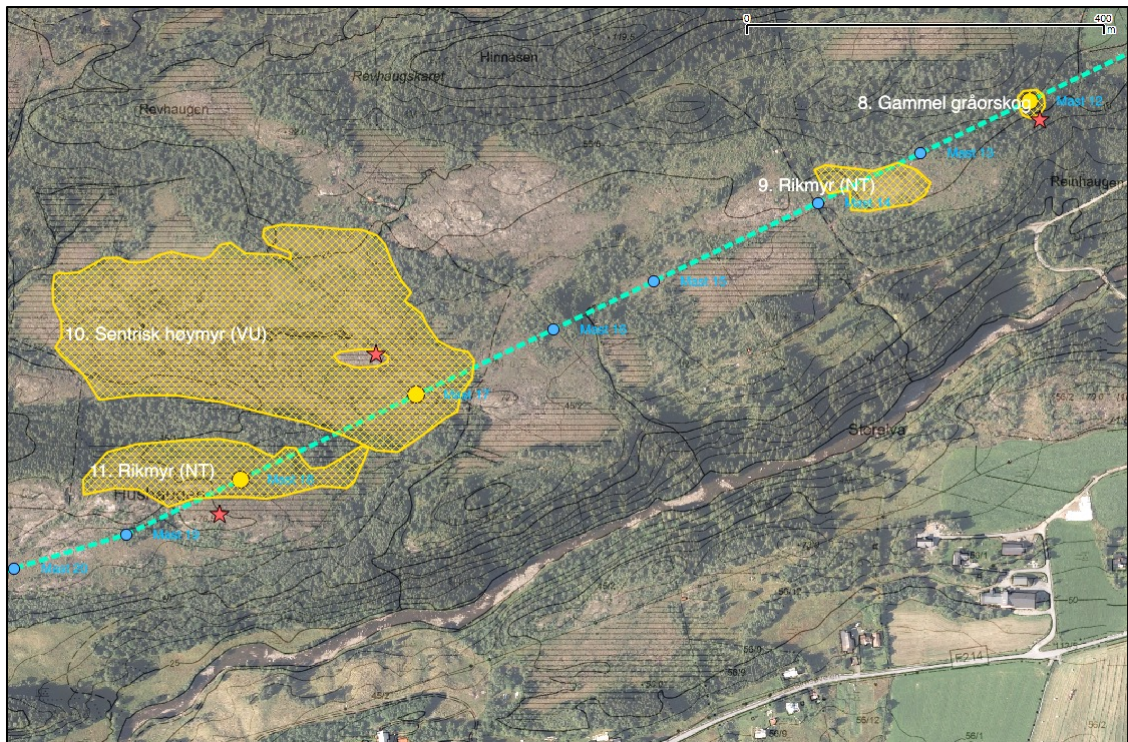
Figur 4.7 Konfliktområder er indikert med gul skravering og gule prikker (stolpepunkter). Mulige alternative stolpepunkter i er indikert med røde stjerner. Planlagte stolpepunkter vises med blå prikker.

Rett nord for Reinhaugen passerer linja gjennom et lite holt med gammel gråorskog (9). Området er uberørt per i dag, og ryddebeltet vil trolig påvirke verdiene her betydelig. Området har et visst potensial for rødlistede lav og sopp. Avbøtende tiltak vil være å flytte linja sørøstover slik at skogen ikke berøres.

Litt lenger sørøst går linja over en rikmyr. Planlagte stolpepunkter berører ikke myra, og det er positivt hvis dette blir realisert slik. Ved trafikk mellom stolpepunktene i forbindelse med riving/bygging bør en vurdere bruk av geomatter på myra eller organisere arbeidet slik at en ikke trenger å kjøre over myra.

Videre sørvestover krysser kraftlinja over en stor nedbørsmyr (10) som klassifiseres som en sentrisk høymyr. Dette er en såkalt torvmarksform som oppstår ved at myras torv vokser slik at de sentrale deler av myra ligger på et høyere nivå enn myrkantene. Myra mister på den måten kontakten med jordvannet og får kun tilførsel av vann fra nedbør. Langs myrkantene kan en se en skråning vekk fra myra og over i skogstyper. Denne myrtypen er rødlistet i kategori sårbar (VU). For å slippe å berøre denne naturtypen foreslår vi at stolpepunktet (mast 17 iht fig 4.5) som er planlagt utpå myra flyttes ut av myra hvis mulig. En bør også unngå kjøring på myra med ATV og andre kjøretøyer.

Ved Hushaugen er det en rikmyr (11) som krysses av den nye linja. Det er planlagt et stolpepunkt ute på myra som bør flyttes ut av myra hvis mulig. Ellers gjelder som for

de andre myrområdene at kjøring bør unngås og bruk av geomatte hvis kjøring virker uunngåelig.
