# **Råstoffutvinning Holane**

## **Kartlegging av partikkelforurensning**

**Ecofact rapport 1130**

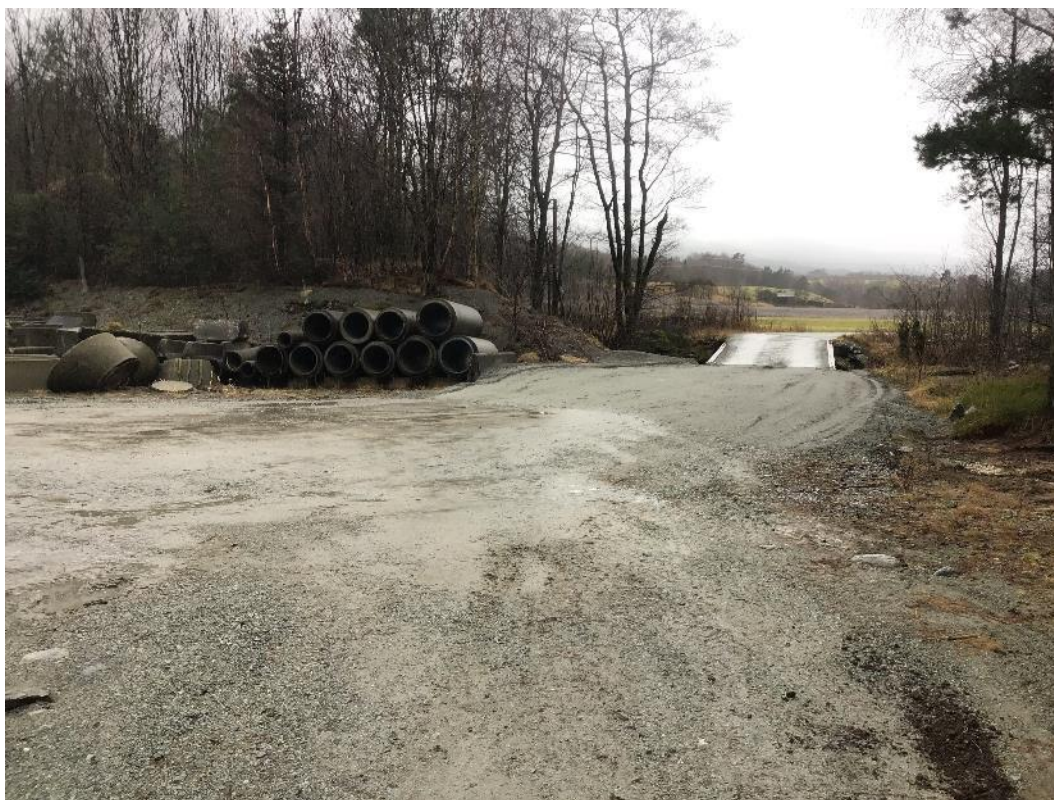
Figur 4. Dagens anlegg er relativt flatt, og punkter der det kan forekomme avrenning til Regnåna er stort sett bare knyttet til de to broene/kulvertene. Gjenstående terrengrygg med trær lager en god barriere mot vassdraget.

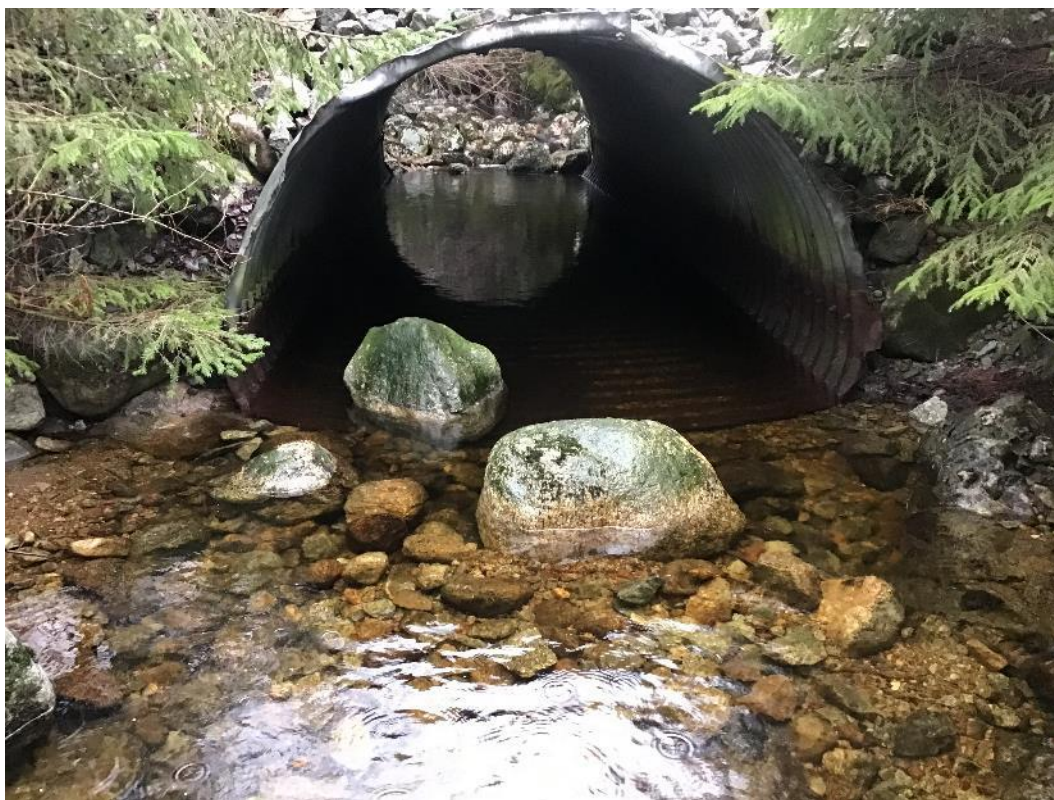
Figur 6. Nedstrøms kulvert for veg mellom nordre og søndre del av dagens anlegg.

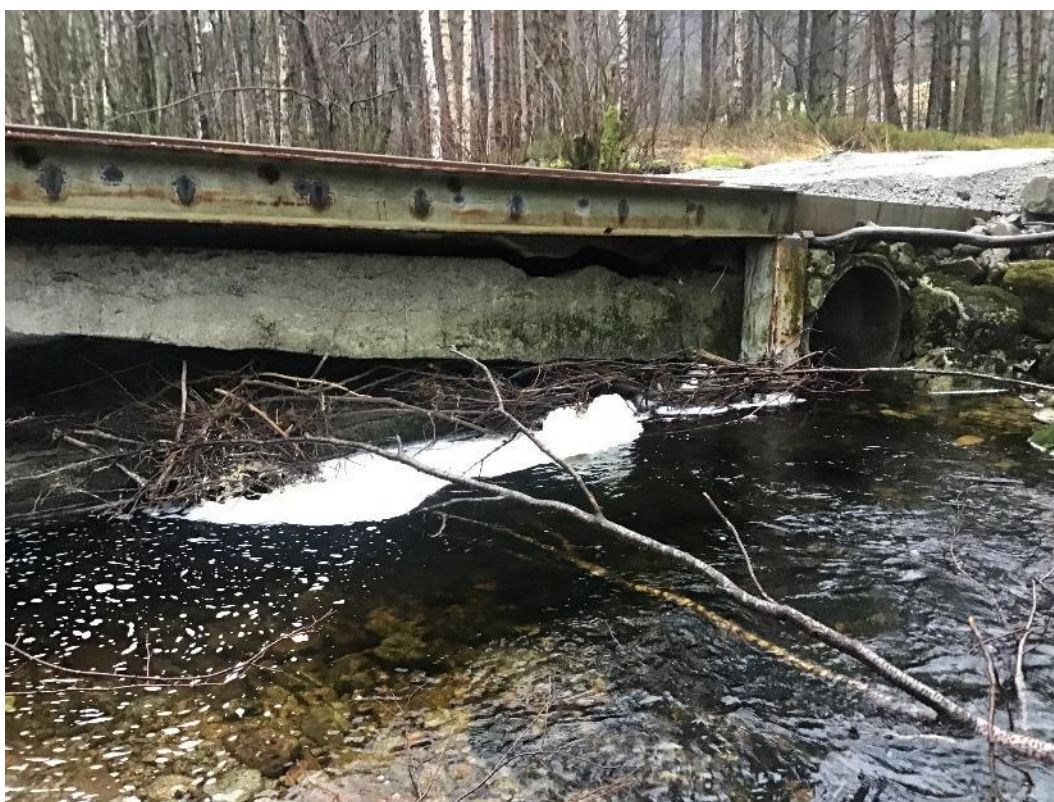
Figur 7. Bro/kulvert ved hovedinngangen til masseuttaket.

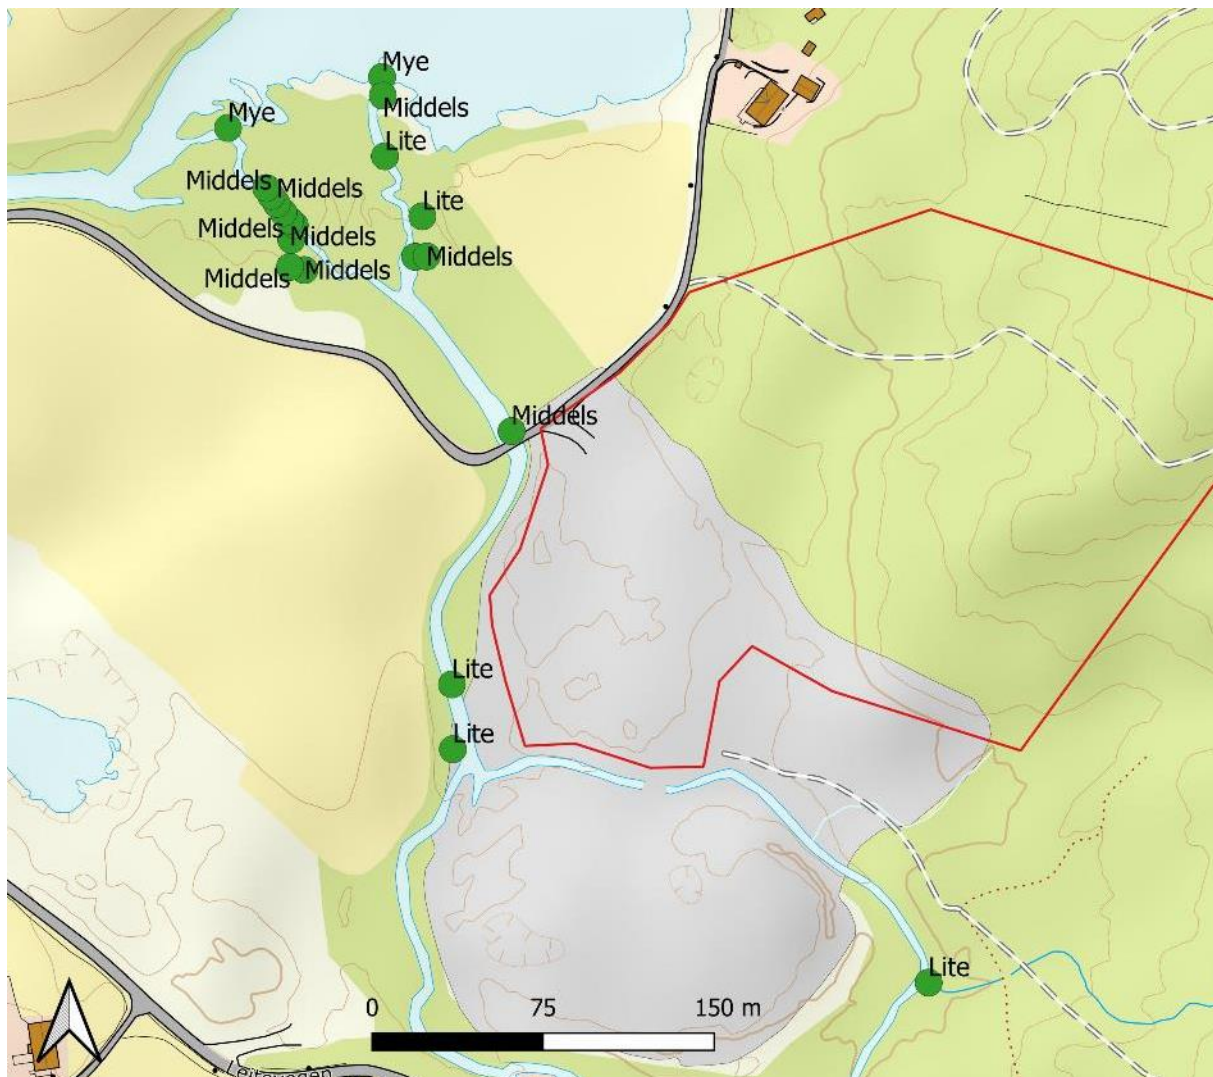
På de stedene det ble registrert gytegrus ble det gjort en enkel sparkeprøve for å vurdere finstoffinnhold i grusen. Det ble registrert *lite*, *middels* eller *mye* tilslamming (se figur 14). *Middels* innebærer noe negativ påvirkning men fortsatt ren nok til at vellykket gyting kan gjennomføres, mens *mye* er sterkt tilslammet grus som i mindre grad vil kunne gi overlevelse av rogn. Figur 14 viser oversikt over tilslammingsgrad av registrert gytegrus. Det bemerkes at tilstand i nedre to løp også skyldes naturlig erosjon av mudder og sand i flommarksskogen. De to nedre feltene med gytegrus som ble registrert med *mye* tilslamming ligger begge i Floen, og ikke i løpene fra Regnåna. Det bemerkes også at feltet med gytegrus som ligger ved bro trolig er grus som har blitt tilført fra vei/bro. Denne er stort sett naturlig i form, har middels med finstoff og vil slik den ligger i dag delvis kunne utnyttes til gyting. Av de to utløpene i flommarksskogen er østre løp og grus her i hovedsak lite påvirket av tilslamming, mens det langt mindre vestre løpet er sterkere påvirket av finstoff. Den nedre sona på drøyt 30 meter, nedstrøms en lang sone med middels tilslammet gytegrus, er sterkt påvirket av mudder, silt og sand, og har også mye fin grus som er for liten som gytegrus til anadrom fisk.

Figur 14. Oversikt som viser i hvor stor grad gytegrus i Regnåna er påvirket av tilslamming (mudder, silt og sand).

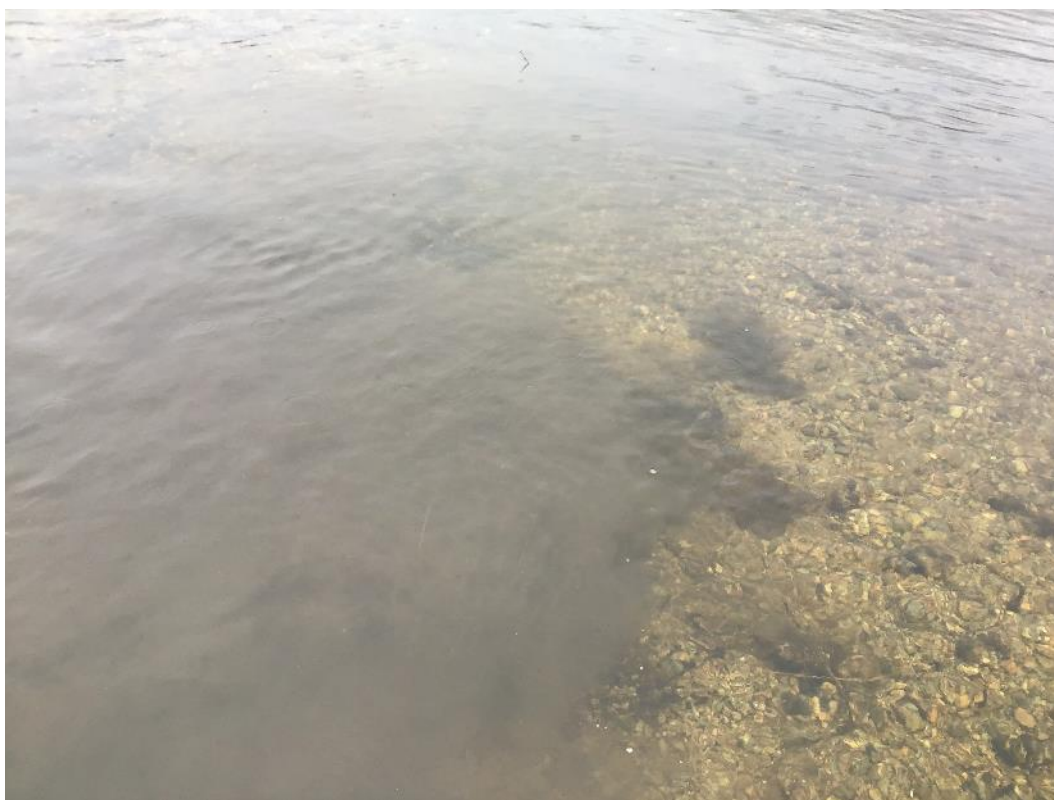
Figur 16. Fra vestre utløp til Floen, der gytegrus på gunstig sted er mye påvirket av tilslamming (mye finstoff). Tetting av grusen er godt synlig og sparkeprøve gir omfattende farging av vannet.

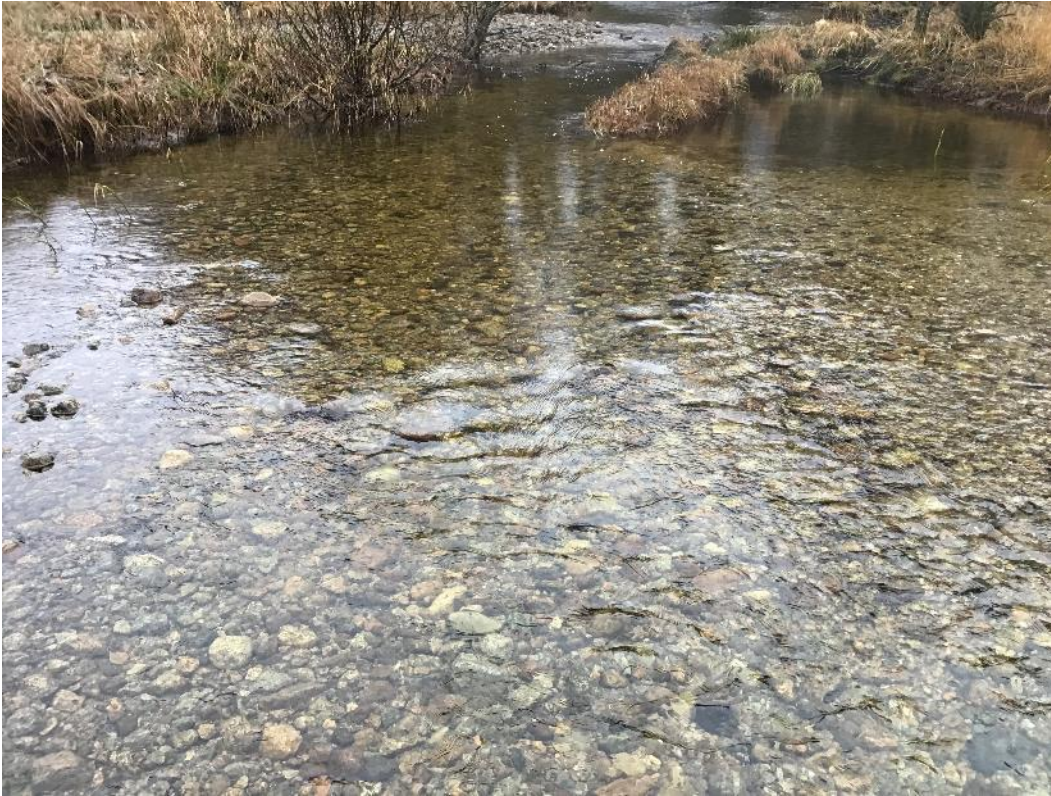
Figur 17. Østre utløp har ca. 30 m<sup>2</sup> gytegrus, hvor den ytre delen er mye påvirket av tilslamming, mens påvirkningen i feltet som sees i bildet og inn mot smalere del er middels påvirket. Mye av dette gytearealet vil kunne brukes slik det er i dag.

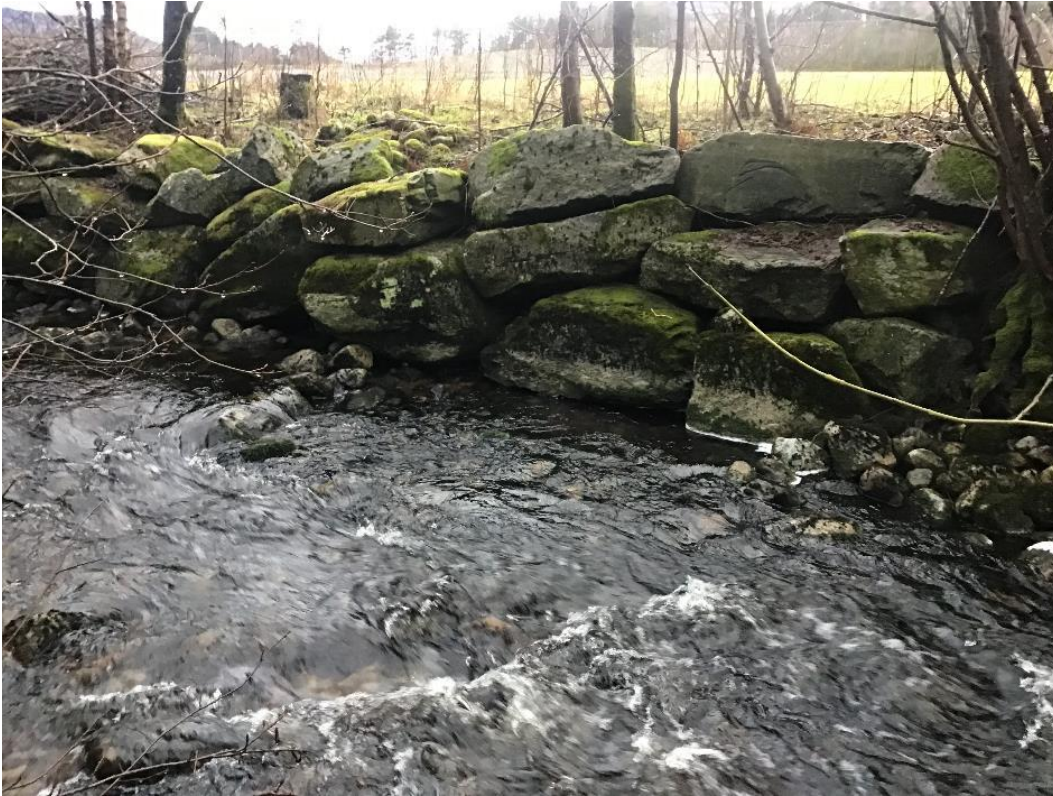
Figur 21. En av få tydelige erosjonssikringer i elvekantene, her i sone 5/6.

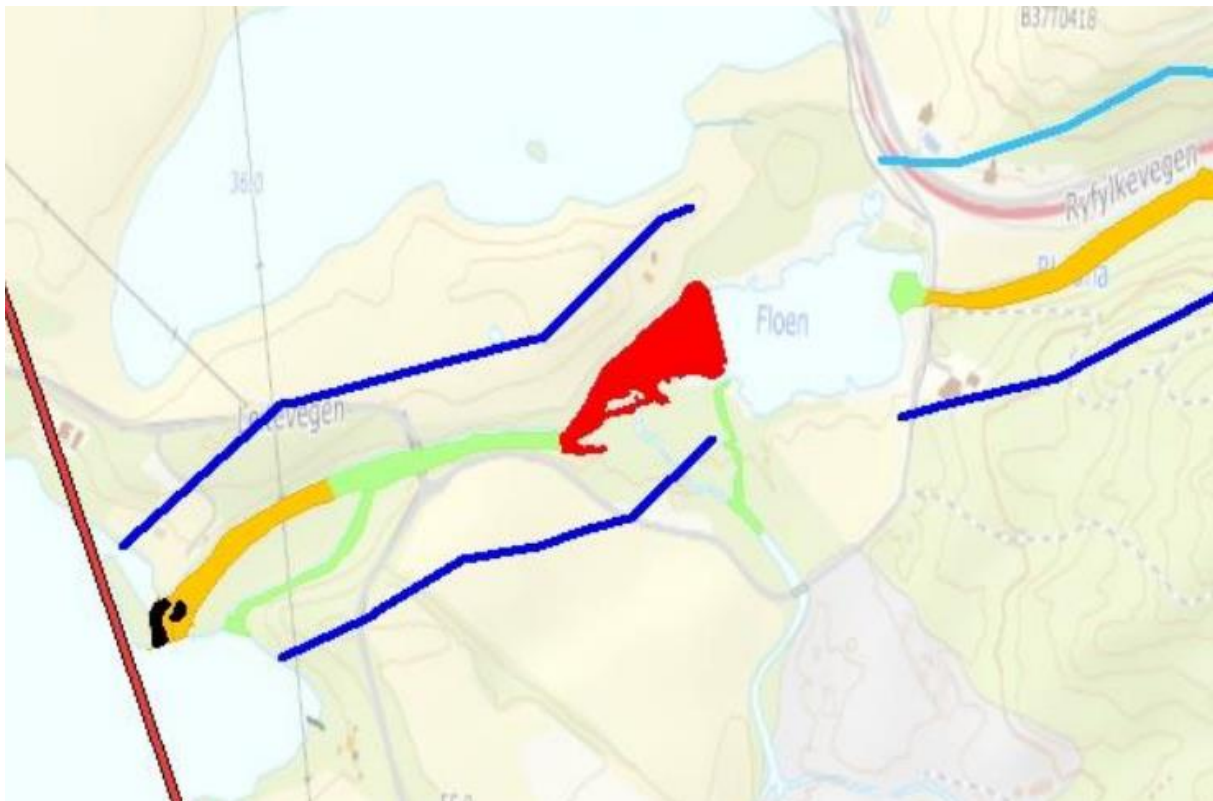
I selve Floen ligger det store mengder sand og mudder (se figur 23). Stedvis er det vegetasjonsdekke på massene. Stedvis er det sand i øverste lag, andre steder mudder. Mudder forekommer naturlig i stillestående partier langs kantene i Floen, og det er her gruntvannsvegetasjon. I øvre halvdel av Floen er bunnforholdene naturpregede med grus og stein, og de stedene det er mudder er dette et tynt lag over ren grus. Øvre halvdel av Floen ser dermed ut til å være relativt rein for finsubstrat. Det store røde feltet i figur 23 er tykke lag med mudder og sand. Avgrensningen er gjort grovt basert på både feltundersøkelse og vurdering av flybilder. Mange steder er lagene så løse at det ikke er mulig å vade uten å synke ned i bunnen. Ett stykke utenfor utløpene til Regnåna ble tykkelsen på laget målt til ca. 1 m. Den sterkt tilslammede delen av Floen strekker seg et godt stykke oppstrøms utløpene fra Regnåna, og det er vanskelig å se for seg at utslipp fra Regnåna har vært et vesentlig bidrag til dagens situasjon i Floen. Ved vurdering av eldre flybilder (se figur 30-35) ser det ut til at denne omfattende sedimenteringen/oppfyllingen har vært til stede og pågått i lang tid.

Figur 22. I habitatkartleggingen gjennomført av Norge (Lehmann m.fl. 2019) ble nedre del av Floen målt til å ha svært lite skjul (rød), mens løp videre nedover hadde middels skjul (grønn, gjelder også nedre del av Regnåna) mens nedre del av Bleiåna hadde lite skjul (oransje). Felt med svært lite skjul (rødt) samsvarer ganske godt med rødt felt i figur 23, som er grov avgrensning av sedimentert sand og finstoff i Floen.

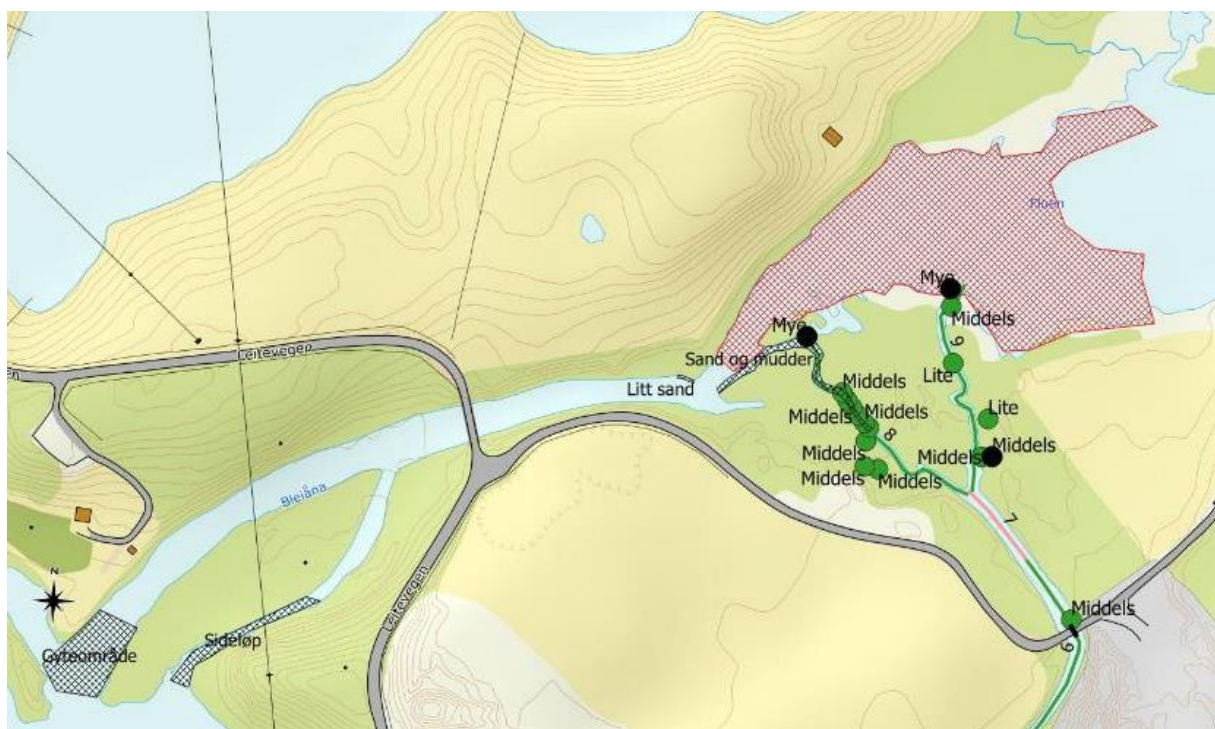
I Regnåna ble det kun funnet én ansamling av sand i nedre del langs hovedløpet, i et lite sideløp som fungerte som et «sedimentasjonsbasseng» (se figur 23). Nedre vestre løp har mye sand, fin grus og mudder i hele nedre sone, ca. 30 m. Mudderet er trolig erodert lokalt i flommarksskogen, og det samme kan være tilfelle for deler av sand og fin grus. Utenfor begge utløpene, i Floen, ligger det masser som har stor andel sand, men også mudder. Langs kanten i Floen under utløpet av vestre løp, ligger det et smalt belte med sand og mudder som ser ut til å ha kommet fra dette løpet (se *Sand og mudder* i figur 23). Dette smale beltet ligger noe skjermet fra hovedløpet, så det er vanskelig å si noe om hvor lenge disse massene har ligget.

Figur 23. Floen ble undersøkt både i innløp og utløpsområdet, samt i området der løpene fra Regnåna kommer ut. Bleiåna ble videre undersøkt nedover til utløpet i Østrehusvatnet. Rødt felt er grovt avgrenset den delen av Floen som har tykke avsetninger av sand, silt og mudder. Sorte punkt er ansamlinger av sand knyttet til Regnåna ( $>1 \text{ m}^2$ ).

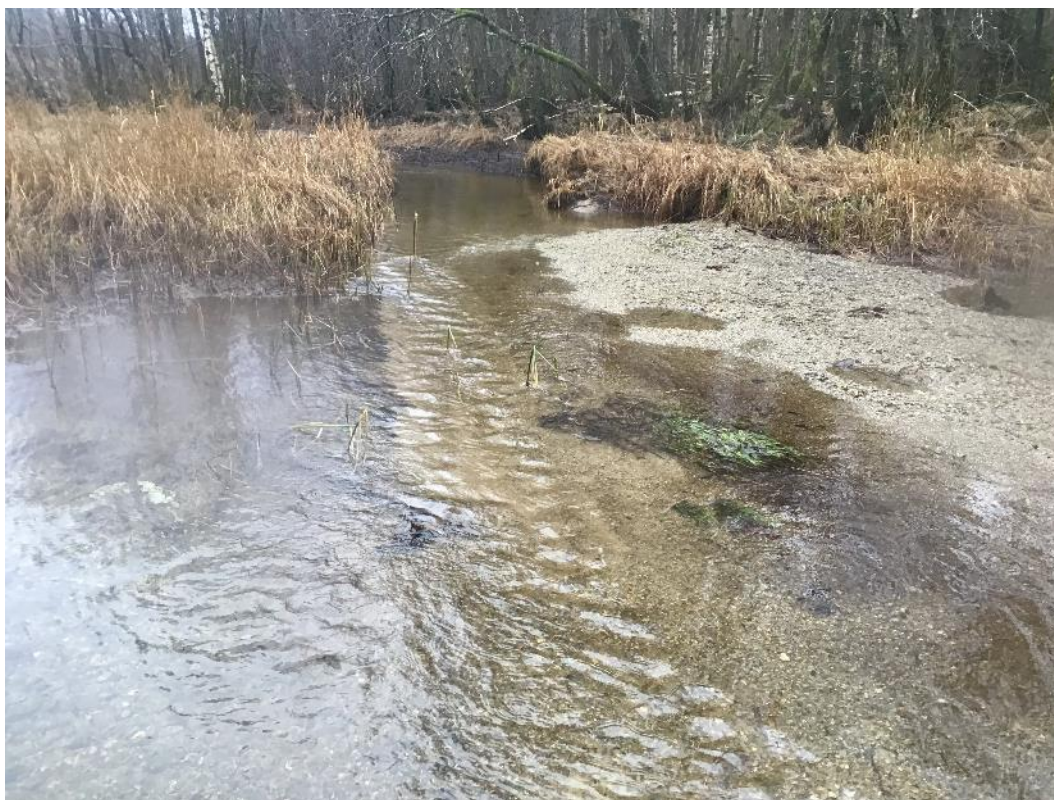
Figur 24. Utløpet av vestre løp i Regnåna har mindre vannføring enn det østre løpet, og her ligger det mye liten grus og sand. Omfanget er størst like ved utløpet, men et smalt belte med grus, sand og mudder strekker seg flere titalls meter nedstrøms langs vannkanten nedover Floen/Bleiåna (se figur 23). Substratet ut av østre løp er rent (se forside), men går over til høy finstoffandel et stykke ut i Floen.

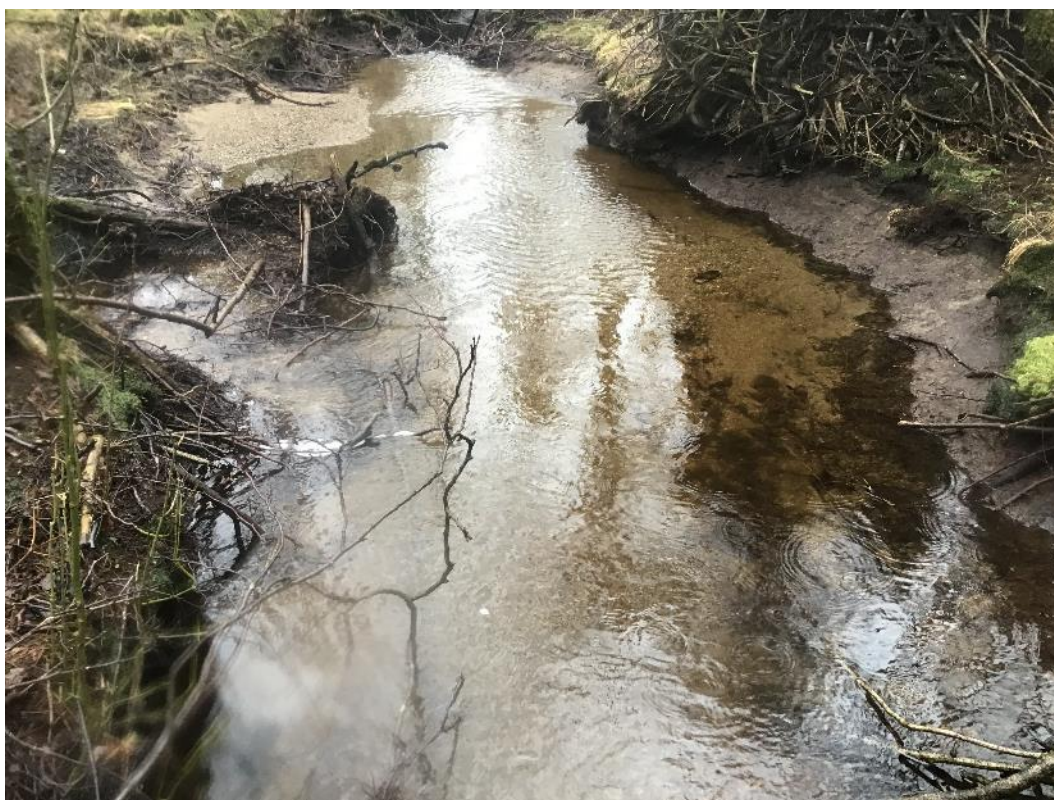
Figur 25. Nedre del av vestre løp har mye fingerus, sand og mudder. Som bildet viser er det mye erosjon i elvekantene. Flommarkskog har naturlig mye erosjon.

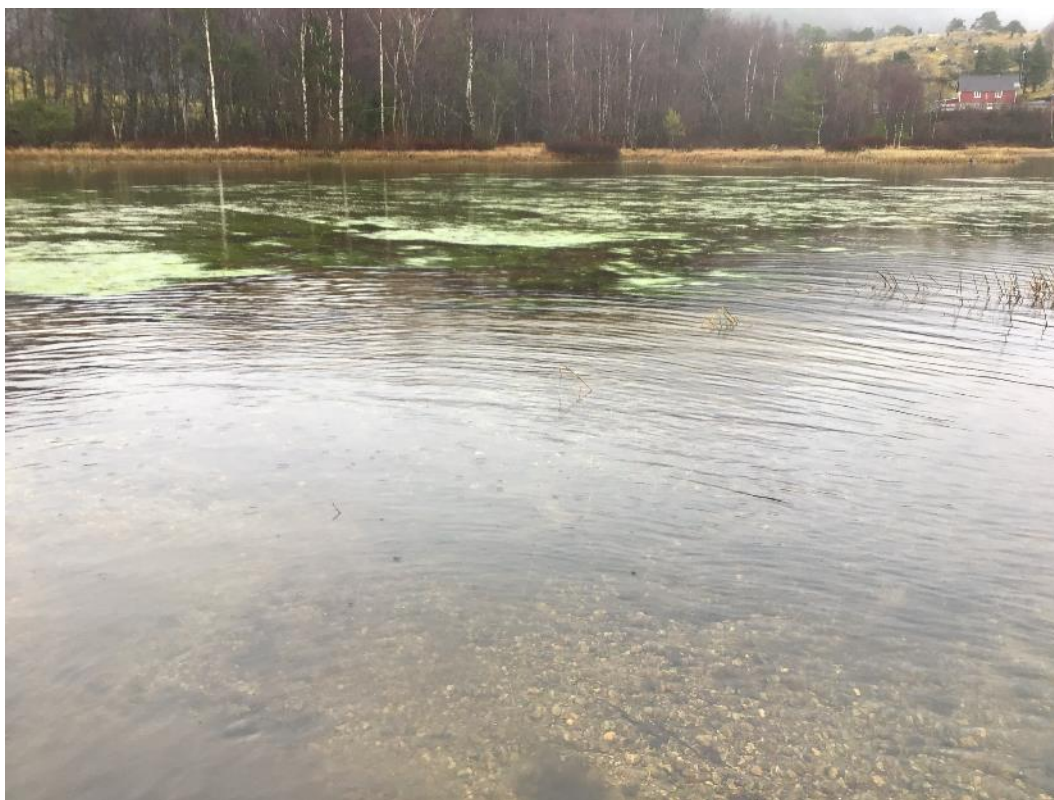
Figur 26. Floen sett fra utløpet av østre løp i Regnåna, der god gytegrus går over i sterkt tilslammet grus.

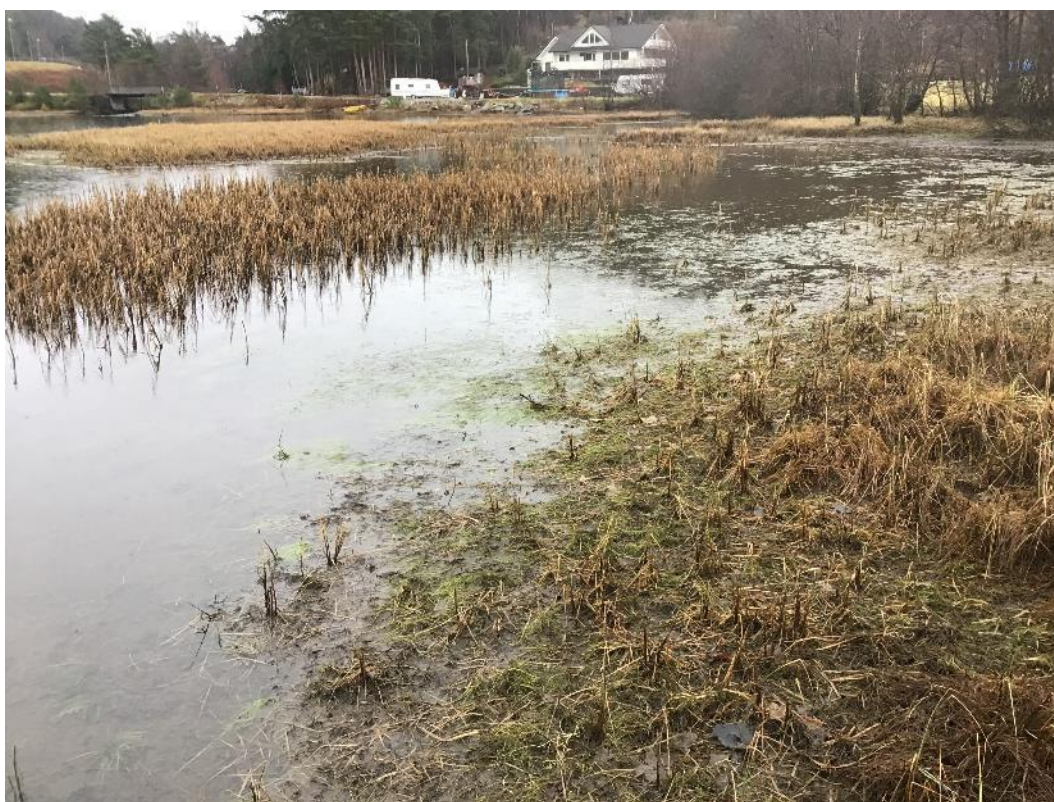
Figur 27. Floen er også sterkt preget av mudder, silt og sand oppstrøms utløpet av Regnåna.

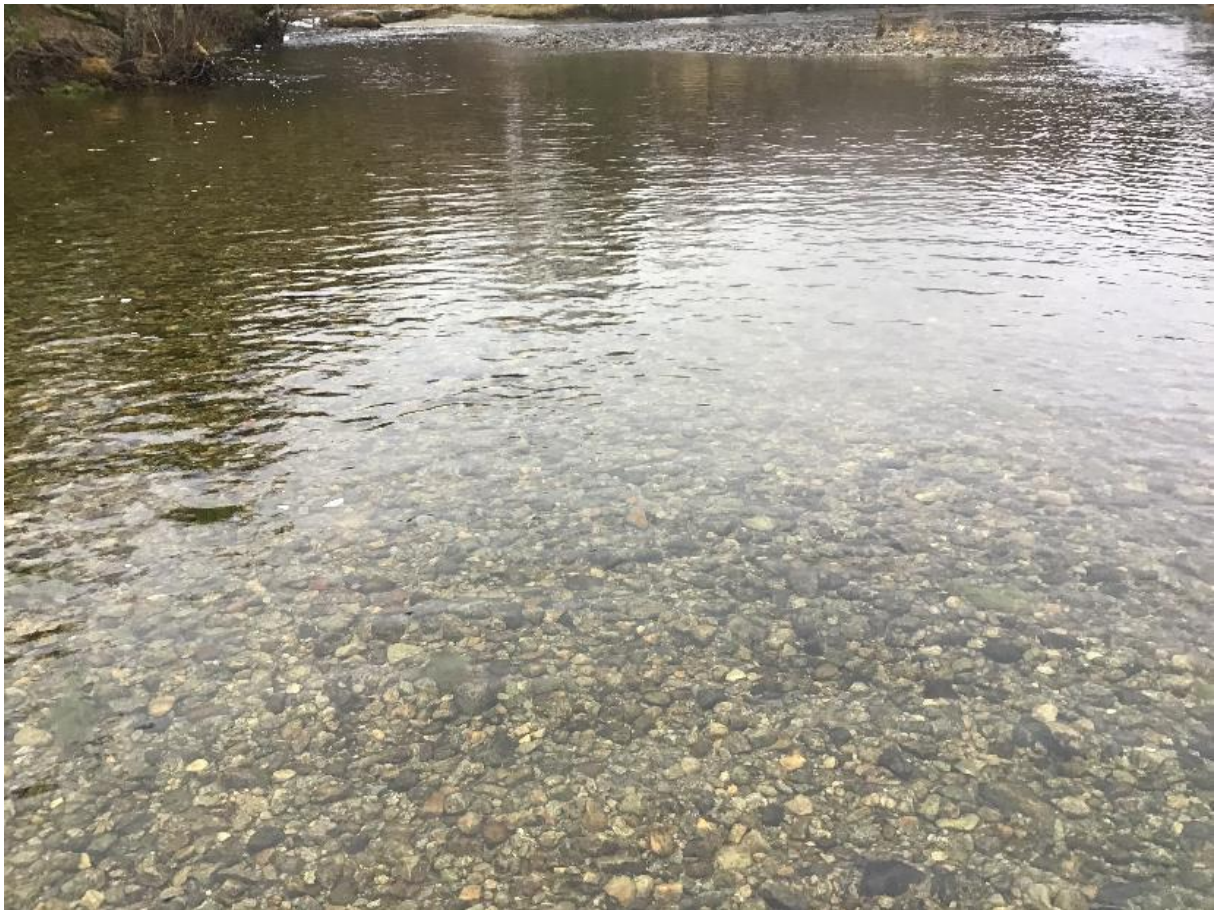
*Figur 28. Et stort område med gytegrus nederst i Bleiåna bærer lite preg av finstoff fra Floen-området, men grusen er stedvis middels tilslammet.*

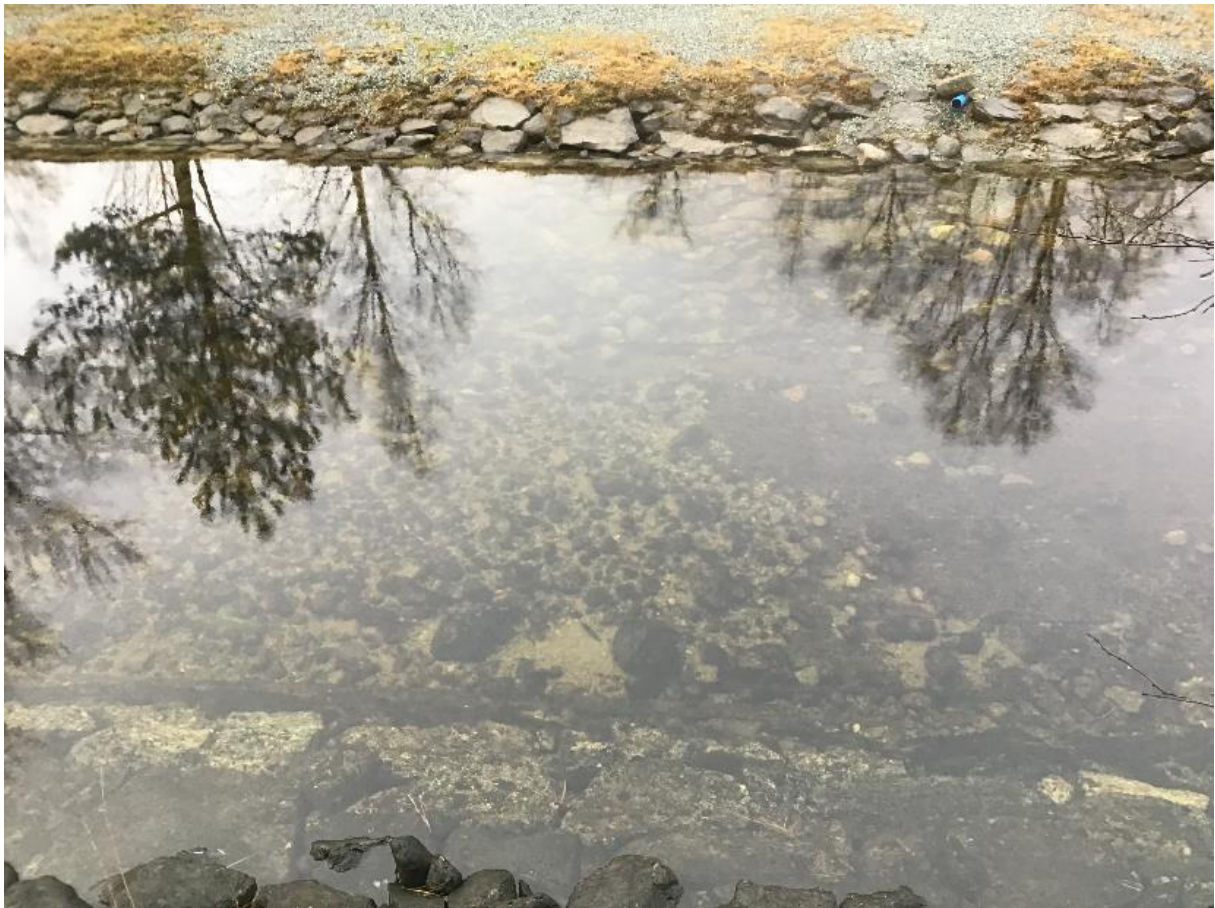
*Figur 29. Oppgruset plass ved campingplass tett på Bleiåna gir en del tilførsel av finstoff. Oppgrusede veier og dyrkamark nær elv er kilder som bidrar med noe tilførsel av finstoff til vassdrag.*
