# Kartlegging av arealene langs Håelva

# **Kartlegging av arealene langs Håelva**

**Ecofact rapport: 483**

| <b>Oppdragsgiver:</b> | Rogaland Fylkeskommune, Hå og Time Kommune |

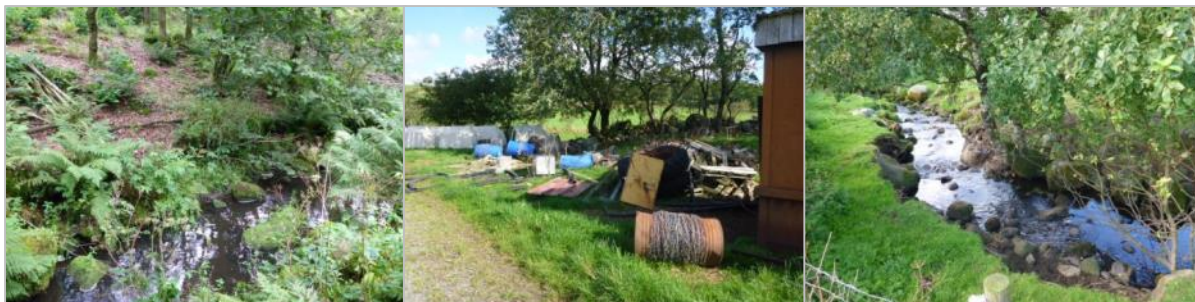
Figur 6.4: T.v.: Mossigebekken går gjennom en hage med gammel edelløvskog ved Mossige Naturreservat. Midten: Et deponi på eiendom 62/6. T.h.: Et lite strekk av bekken er ikke kanalisert. Elvebredden bærer preg av erosjon ved høye vannmengder.

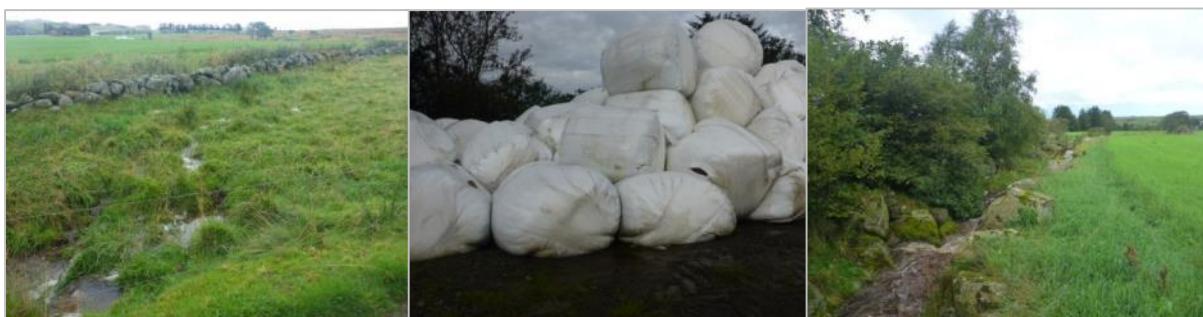
Figur 6.8: T.v.: Fra Tjensvollmarkene føres vannet gjennom fuktige beiteområde. Midten: Hullete siloballer langs bekken. T.h.: Bekken flater ut på Tunheim og er steinsatt når den fortsetter langs dyrka mark.

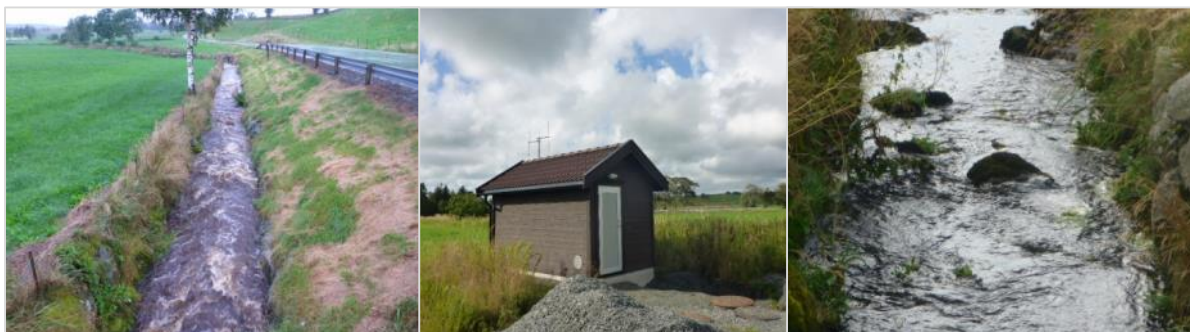
Figur 6.9: T.v.: Midtre del av Tjensvollbekken veksler mellom å gå i rette kanaliserte strekk og i meanderende løp. Deler av kanalen mangler kantsone. Midten: Mellom Risavegen og Undheimsveien er en nødpumpestasjon for avløp. T.h.: Tjensvollbekken renner gjennom rike naturområder med høgt biologisk mangfold.

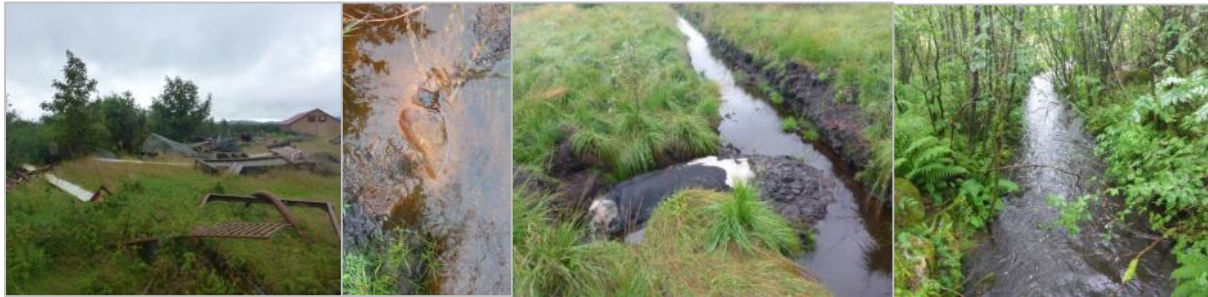
Figur 6.14. T.v.: På Nedra-helland er et større deponi med gammelt maskineri. Midten: Dårlig lukt og vannkvalitet hadde sammenheng med ei død ku som lå i ei relativt nygravd grøft nær hovedbekken (t.h.).

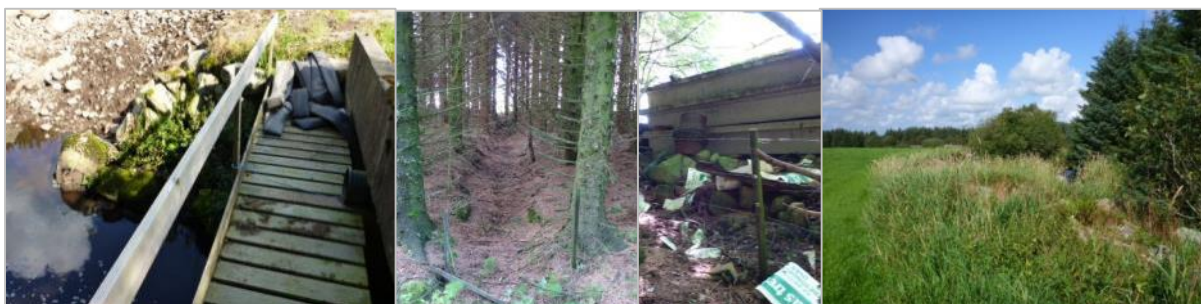
VI.M: Fra Våland svinger bekken seg nedover mot Risa. Elveløpet er delvis steinsatt, og går fra beiteområdet på 32/4 gjennom en planta granskog (31/9, 31/6). Hele denne nordvendte siden er fuktig av natur. Her er det flere dyrka marker (31/7 og 31/6) med tillagde grøftesystemer, og et bløtt sauebeite/kysthei med gamle maskiner på vestsiden av hovedløpet til bekken. Det er også en gjødselkum og noen små fyllinger på 31/7. Selve Risabekken renner videre ned et smalere skogholt. På vestsiden av skogen er et deponi og ei gammel hytte (figur 6.16). Det er gravd flere dreneringsgrøfter fra deponiet til bekken (figur 6.16). I tillegg ble det observert gjødsel som har gått i rett i elven fra gjødselkummen rett ved (figur 6.16). På samme sted er det løse masser fra en fylling, som potensielt kan føre til materialtransport (figur 6.16).

Figur 6.16. Gjødsel fra en gjødselkum har gått rett i elva. Løsmasser kan også føre til materialtransport. Flere grøfter er gravd i skogen, og går fra et gammelt deponi. Kantsonen langs de fulldyrka markene er solid.

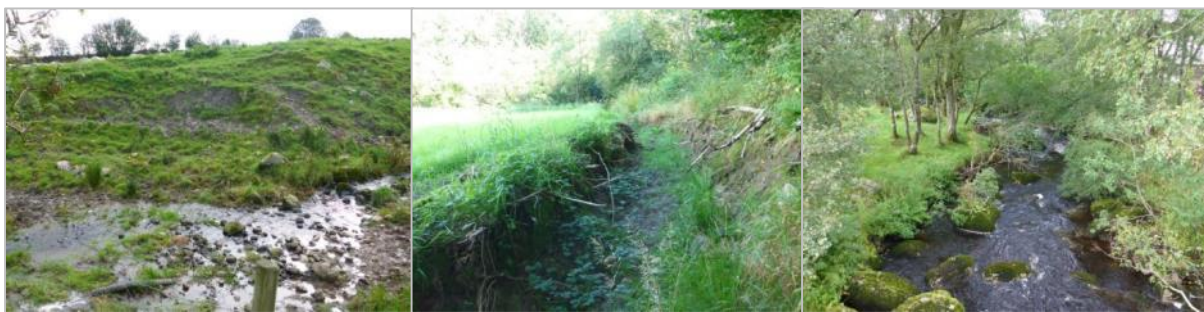
Figur 6.17: En fuktig beite fører vann i en delvis rørlagt sidebekk. Midten: Grøftesystem langs ei fulldyrka mark kan gi overflateavrenning til elva. T.v.: I Risaskogen er elveløpet naturlig.

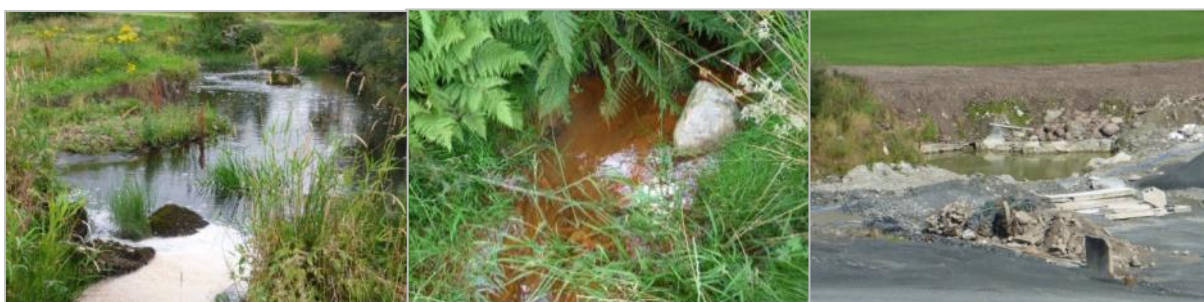
Figur 6.18: T.v.: Risabekken kommer ut fra Risaskogen, gjennom et innmarksbeite med tegn på erosjon. Midten/t.h.: En sidebekk drenerer forurenset vann i nærheten av Skarberget Grustak og et fulldyrka beite.

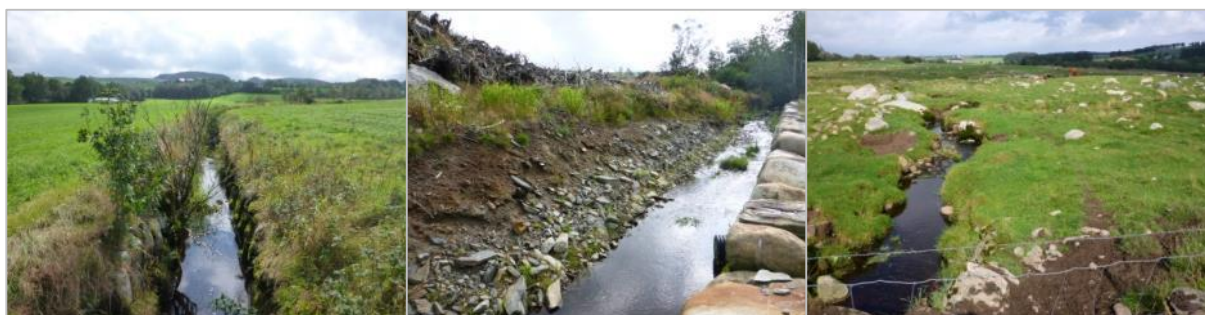
Figur 6.20: T.v.: En kanalisert sidebekk krysser fulldyrka mark vest for Skarberget Grustak. Midten: Det har vært stormfelling i skogholtet i midten av kanalen, og deler av bekken er nylig steinsatt. T.h.: Sidebekken går gjennom et fuktig beiteområde ned mot Tverråna.

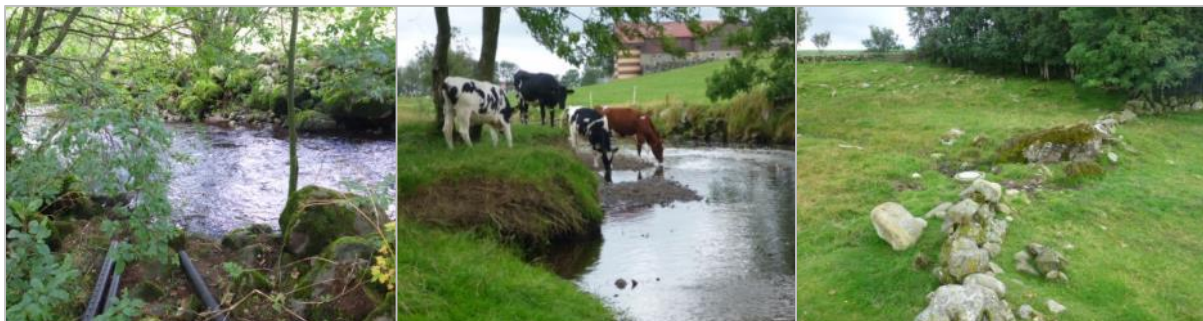
Figur 6.21: T.v.: I øvre del av nedre Tverråna renner bekken gjennom et tettvokst skogfelt med markdren og grøfter. Midten og t.h.: Fra skogholtet går elva gjennom beiteområder, hvor det foregår aktiv erosjon og materialtransport på begge sider.

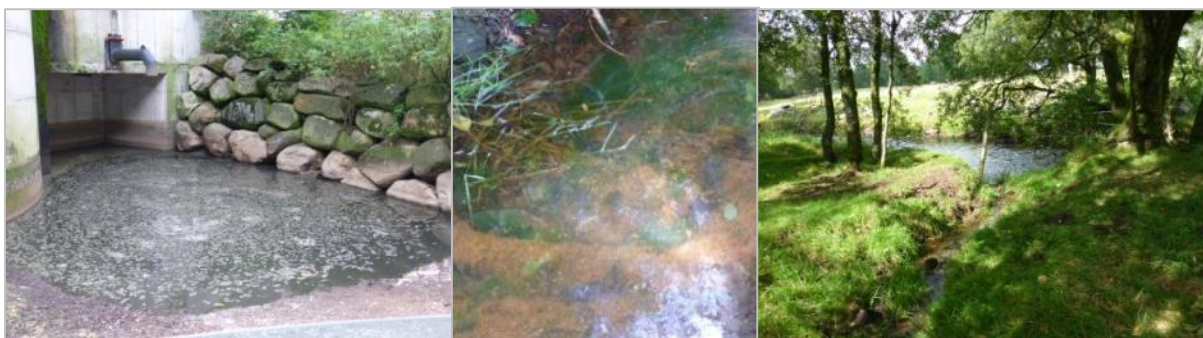
Figur 6.22: T.v.: Gjødselekkasje i en driftsbygning. Midten og t.h.: En misfarget bekk leder vann fra et markdren ut gjennom et skogholt og ut i elva.

På eiendom 30/3 ligger også en driftsbygning et stykke unna elva, i nærheten av bilveien. Det virket ikke som om bygget var i bruk under befaring, og gjødsel var lekket ut (figur 6.22). Dette kan potensielt ha ført til avrenning i området rundt. Fra den fulldyrka marka på sørøstsiden av skogen på 30/3 gikk markdren ut i ei grøft i skogen. Vannet var grumsete og misfarget (figur 6.22). Grøften gikk i nordvestlig retning, og munnet ut i elva der skogen heller ned mot og grenser til elvebredden (figur 6.22). Området rundt skogkanten er fuktig og preget av beitende dyr, og den dyrka marka på 30/3 som grenser til 30/2 har hatt samme fuktproblem. Det var under befaringen brakk jord her, som kan vise til at bonden har bedret dreneringen (eller fylt på med masser) (figur 6.23). VI.S: Den nordgående svingen mot Maulandsveien er erosjonsutsatt. Elven er steinsatt i det den passerer bygningen på nordsiden (figur 6.23). Det smale

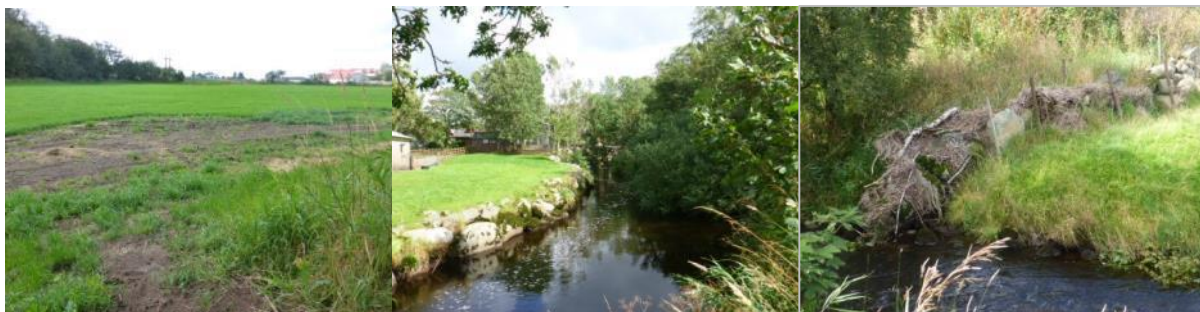
Figur 6.23: T.v.: Planering eller drenering langs elvekanten. Midten og t.h.: Langs en kanalisert del av bekken ligger bygninger nært elvekanten. Området er utsatt for flom og er ikke beskyttet av noen vegetasjonssone.

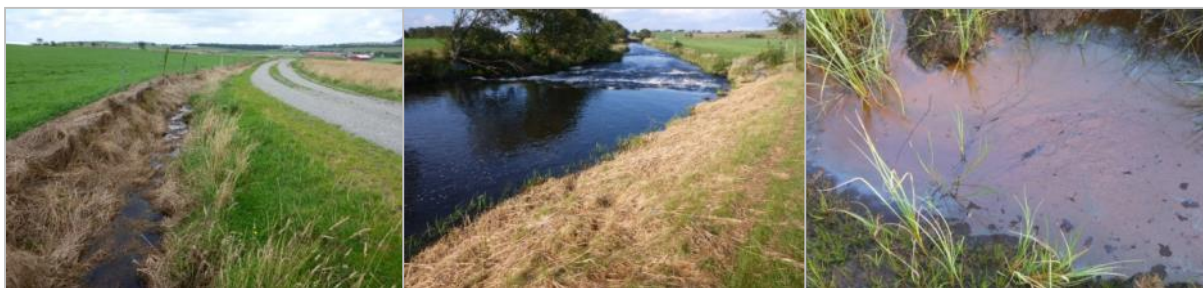
Figur 6.38: T.v.: Grøftesystem langs fulldyrka mark. Midten: Elva er senka, kanalisert og det er anlagt terskel i løpet. Kantsone mangler. T.h.: Strekket mellom Garpestad og Fotland har flere forurensede grøfter.

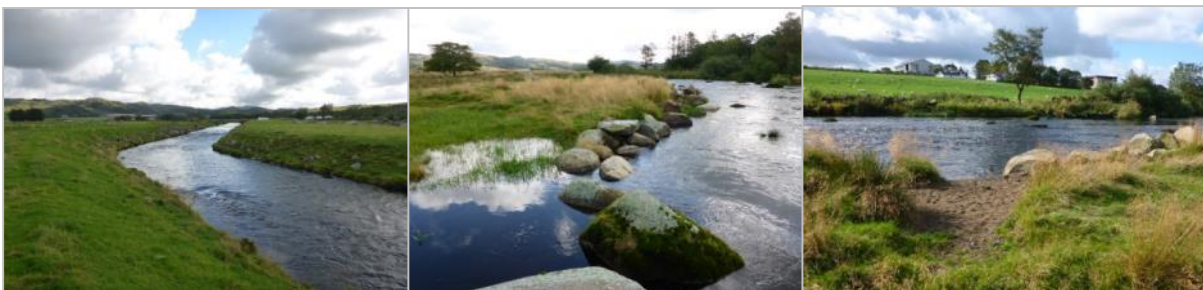
Figur 6.39: T.v.: Elva ble senket og kanalisert på 70-tallet, et tiltak mot flom. Midten og t.h.: Deler av elva er sårbar for flom og erosjon. Det er lite vegetasjonssone langs elvebredden.

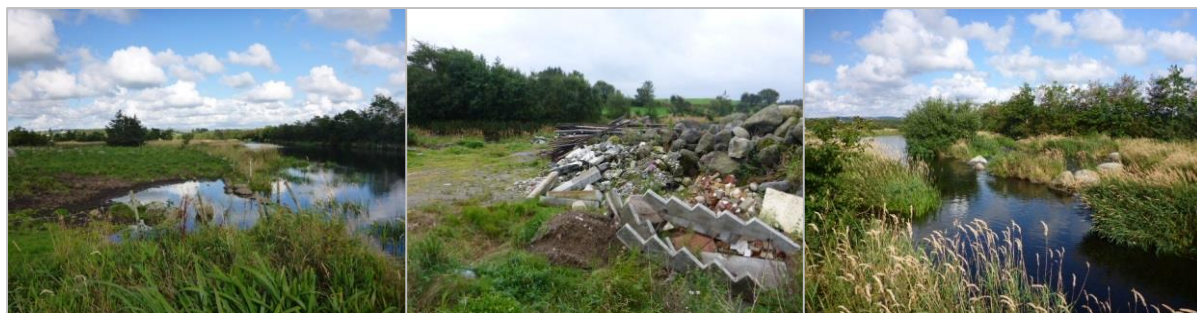
Figure 6.46: T.v.: Erosjons- og flomutsatte områder mellom Grødem og Gjerda. Midten: Deponi på Gjerda. T.h.: Naturlig elveløp på Gjerda.

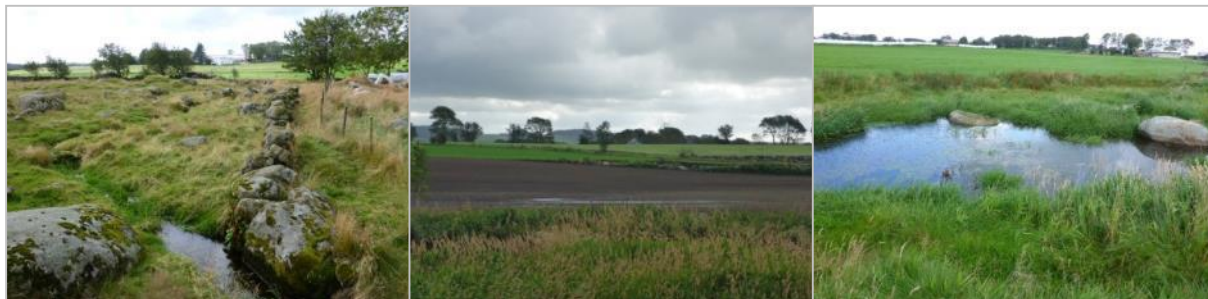
Figur 6.48: T.v.: Den nordlige bekken i midtre bekkefelt går i rør fra Nedre Oma og mot Hognestad. Midtre delen går gjennom åpen grøft. Midten: Bekken går i rør under ei fulldyrka mark, noe som skaper oversvømmelser ved store vannmengder. T.h.: En rensepark fører vannet fra bekken ut i åna.

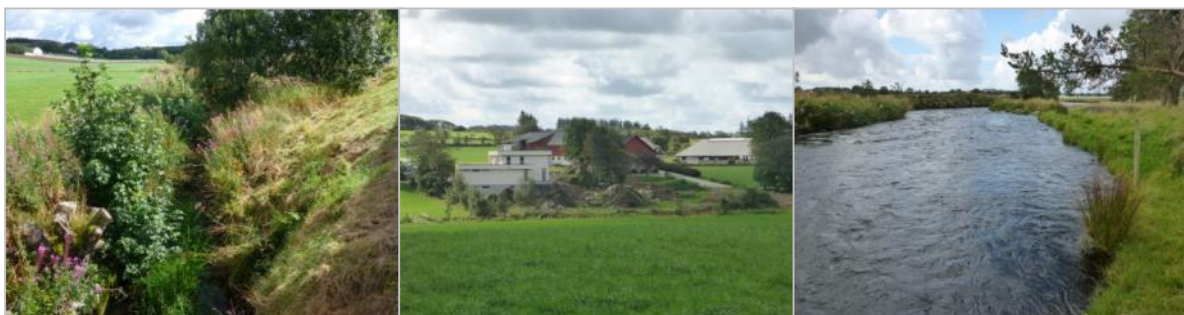
Figur 6.49: T.v.: Den sørlige bekken i midtre bekkefelt har stedvis mye vegetasjon i løpet, men lite langs. Midten: Bekken er kanalisert der den krysser fulldyrka mark. T.h.: Utløpet nordvest for Grødem.

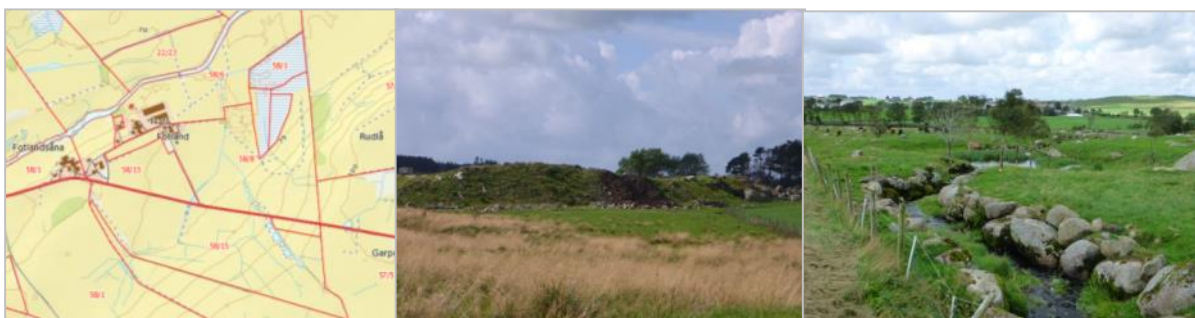
Figur 6.50: T.v.: Lendekanalene går på vestsiden av Fotland. Midten: En fylling og deponi. T.h.: Vannet fra beiteområdet går gjennom veieablerte renseparker.

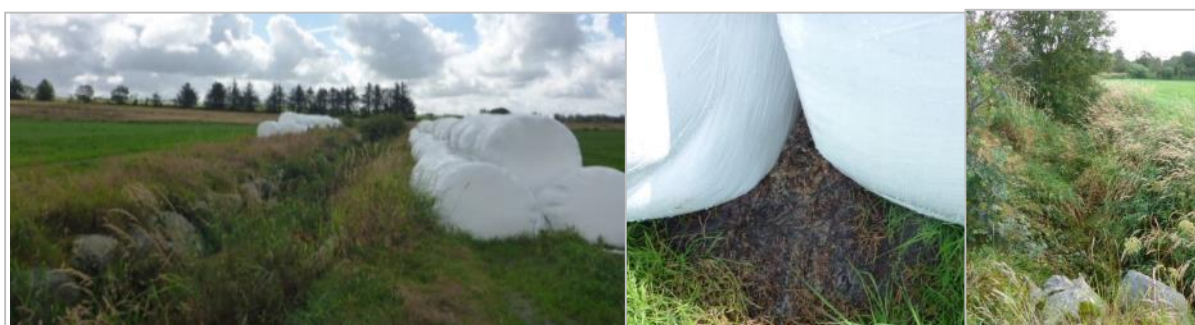
Figur 6.51: T.v.: Lendekanalene går langs fulldyrka marker. Midten: Flere steder var siloballer lekk. T.h.: Mye vegetasjon i kanalen.

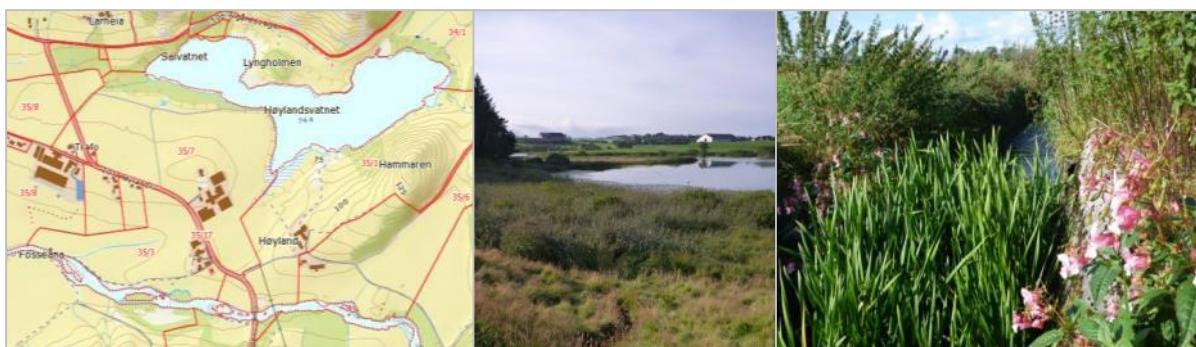
Figur 6.52: T.v.: Salvatnet utløpsbekk er delvis rørlagt på strekket ut til Høyland. Midten: Salvatnet har flere bukker med våtmarksvegetasjon. T.h.: Den åpne delen av utløpsbekken var kanalisert. Kjempespringfrø vokste langs kanten.

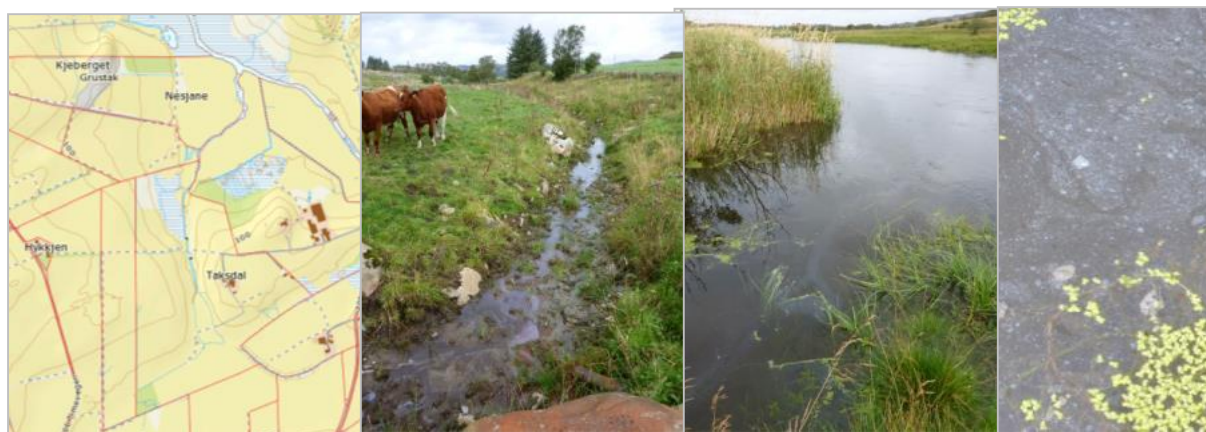
Figur 6.53: T.v.: Taksdalskanalen starter på Taksdal og munner ut i våtmarksområdet på Nesjane. Midten: Utspringet er i et bløtt beiteområde med overflateavrenning fra dyrka mark. T.h.: Vannet ved utløpet på Nesjane var forurensset, tross lang passasje gjennom renseparker.

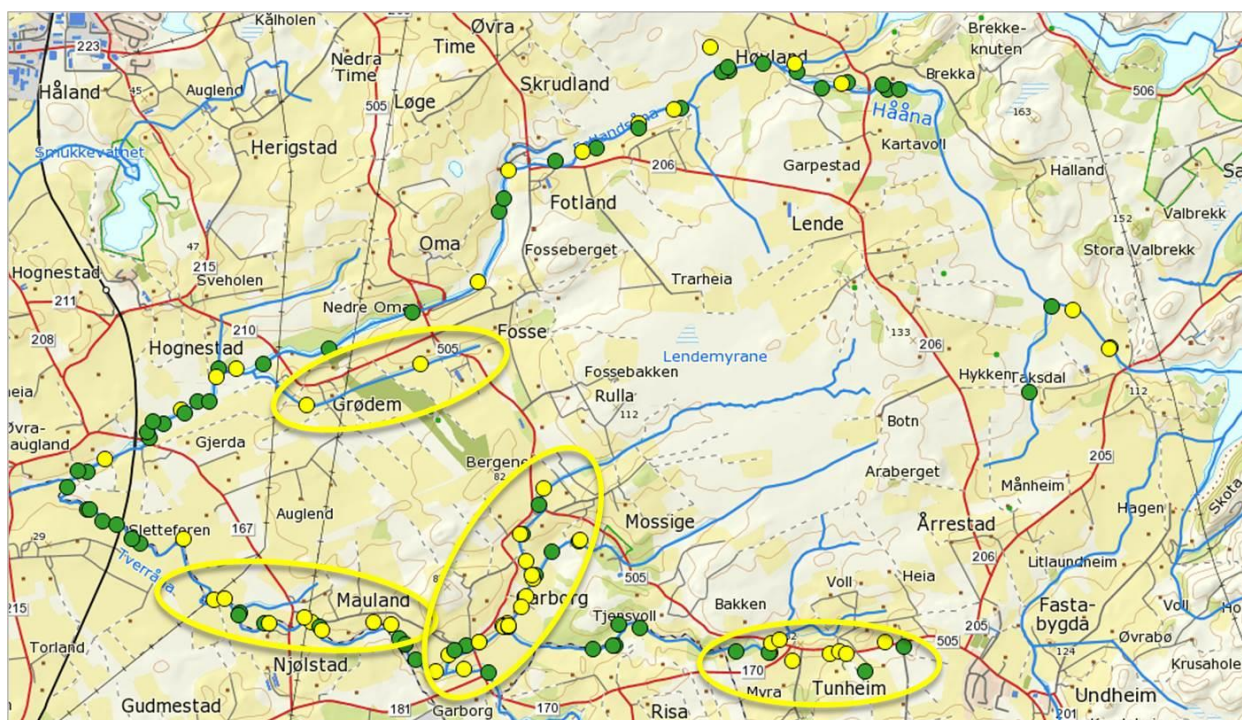
Figur 6.64: Gule markeringer viser områder hvor deler av kantsonen er under 2 meter. Ringene uthever de mest utsatte stedene langs midtre Håelva og deler av Tverråna.

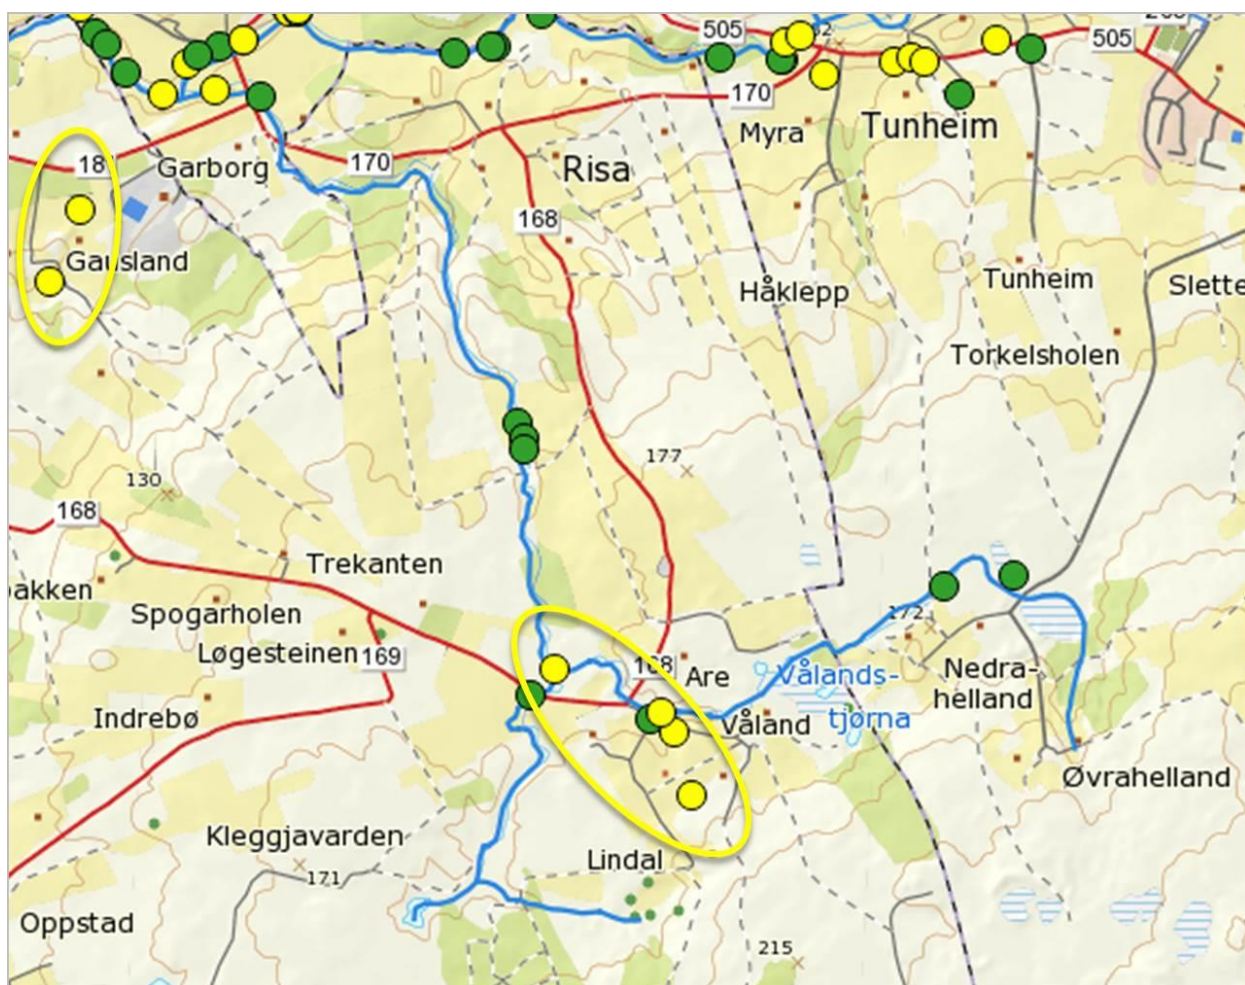
Figur 6.65: Gule markeringer viser områder hvor deler av kantsonen er under 2 meter. Ringene uthever de mest utsatte stedene langs de sørlige delene av Tverråna (Risabekken).

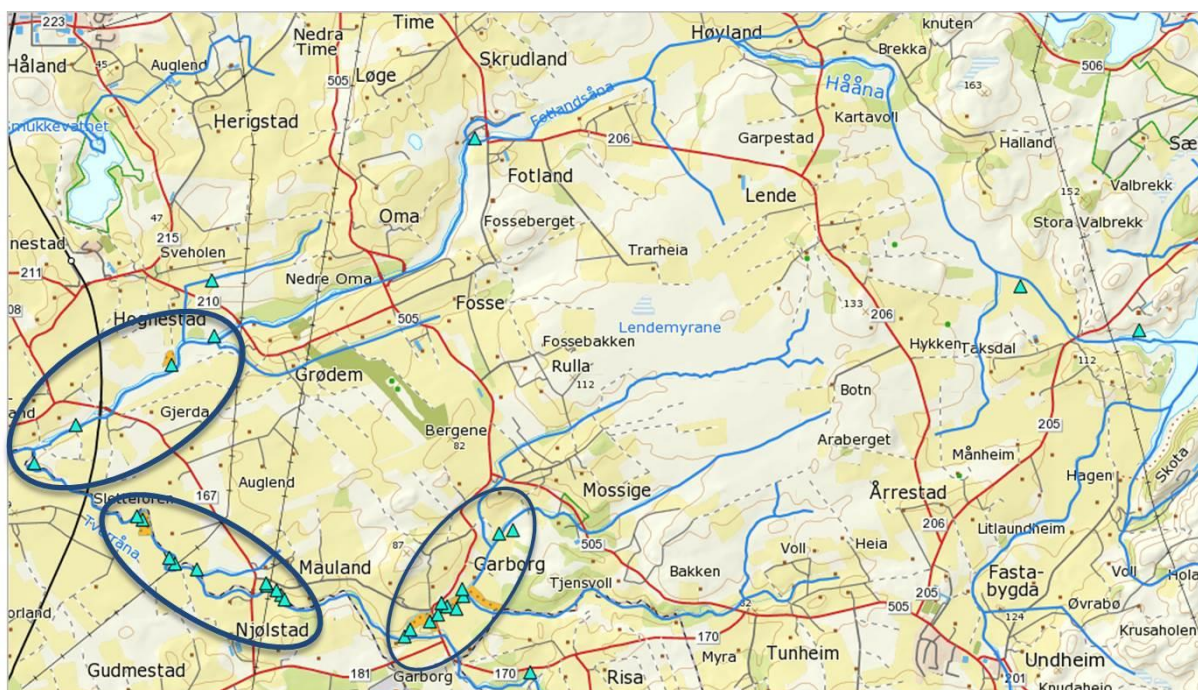
Figur 6.67: Flomutsatte steder er vist som oransje polygon (NIBIOs kartblad) og som turkise markeringer (observasjoner fra befarings). Garborg, nedre Tverråna og nedre Håelva er mest utsatt.

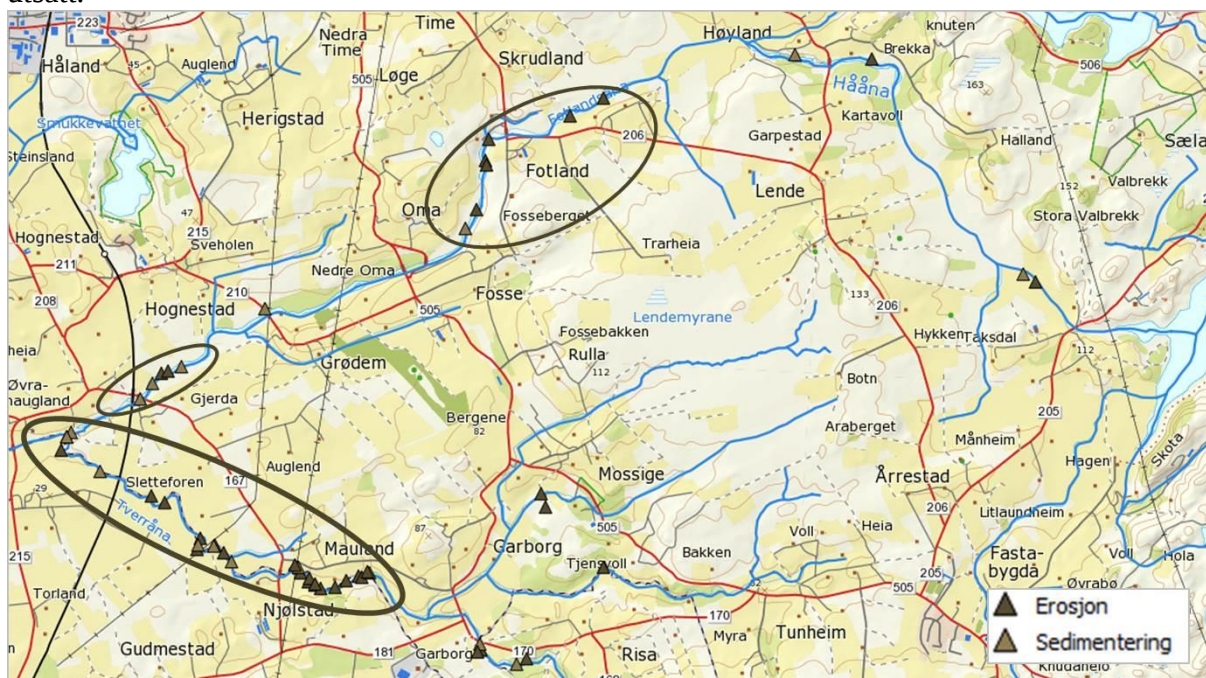
Figur 6.69: Kanterosjon (mørkebrun markering) og sedimentering (lysebrun markering) ble observert flere steder. Elvestrekket i den nedre delen av Tverråna, omkring Fotland og ved Gjerda var mest utsatt.

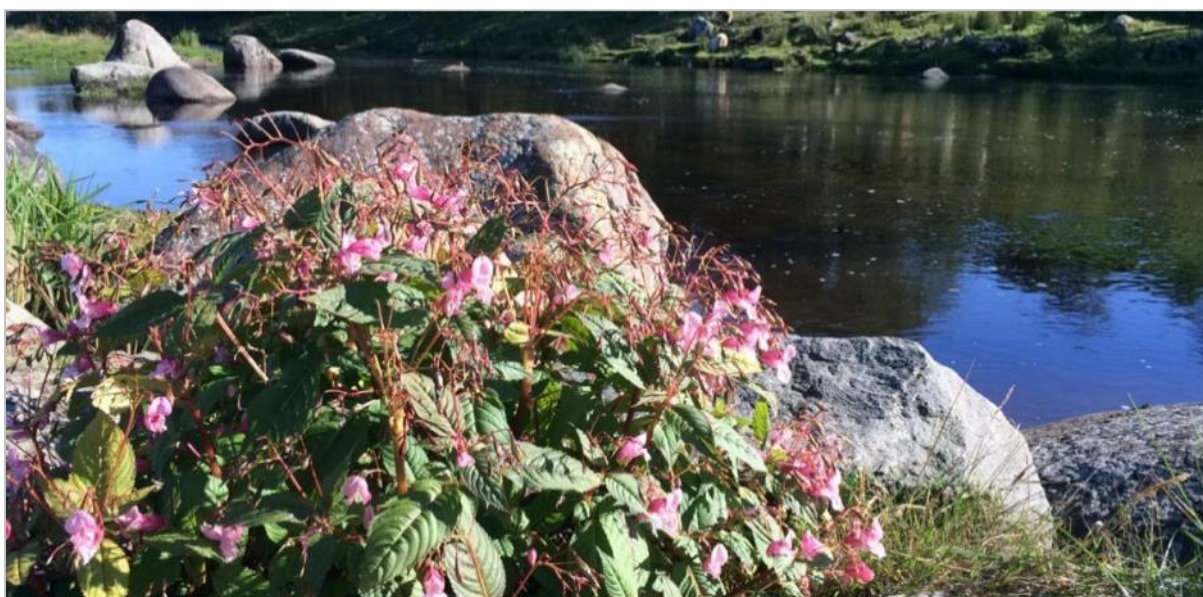
Figur 6.72. Kjempespringfrø nedenfor Fotland.

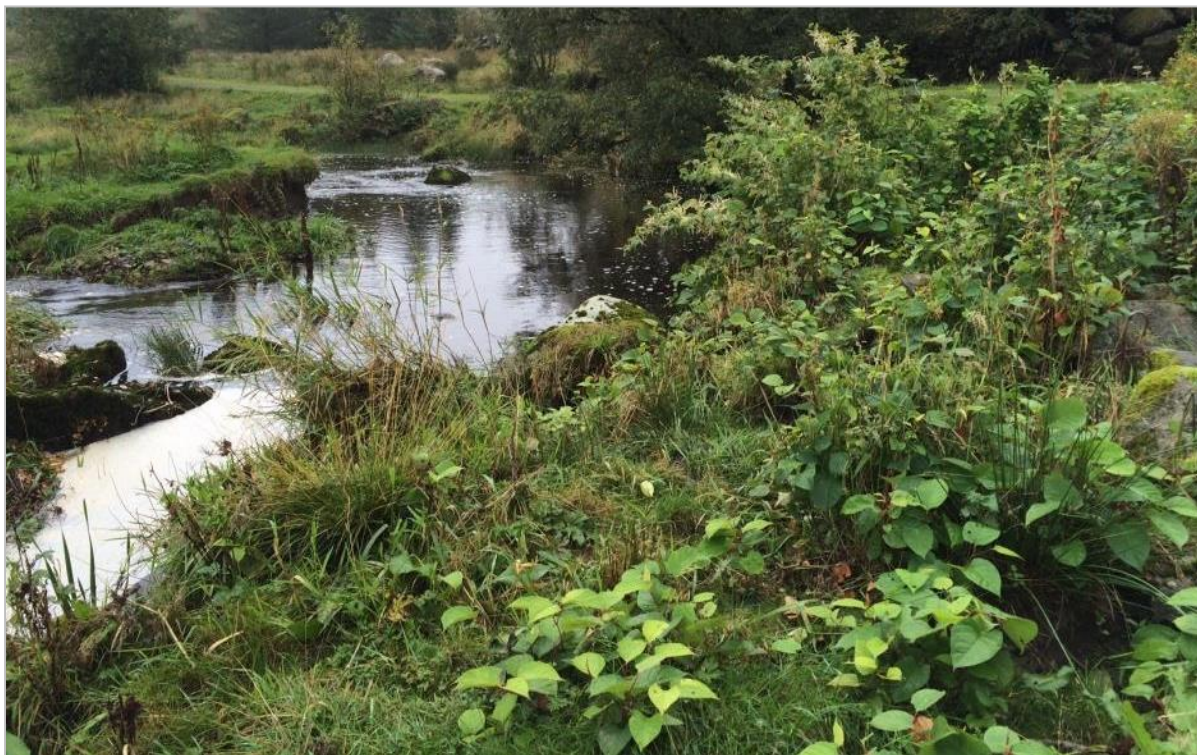
Figur 6.73. Parkslirekne i Risabekken ved Garborg.

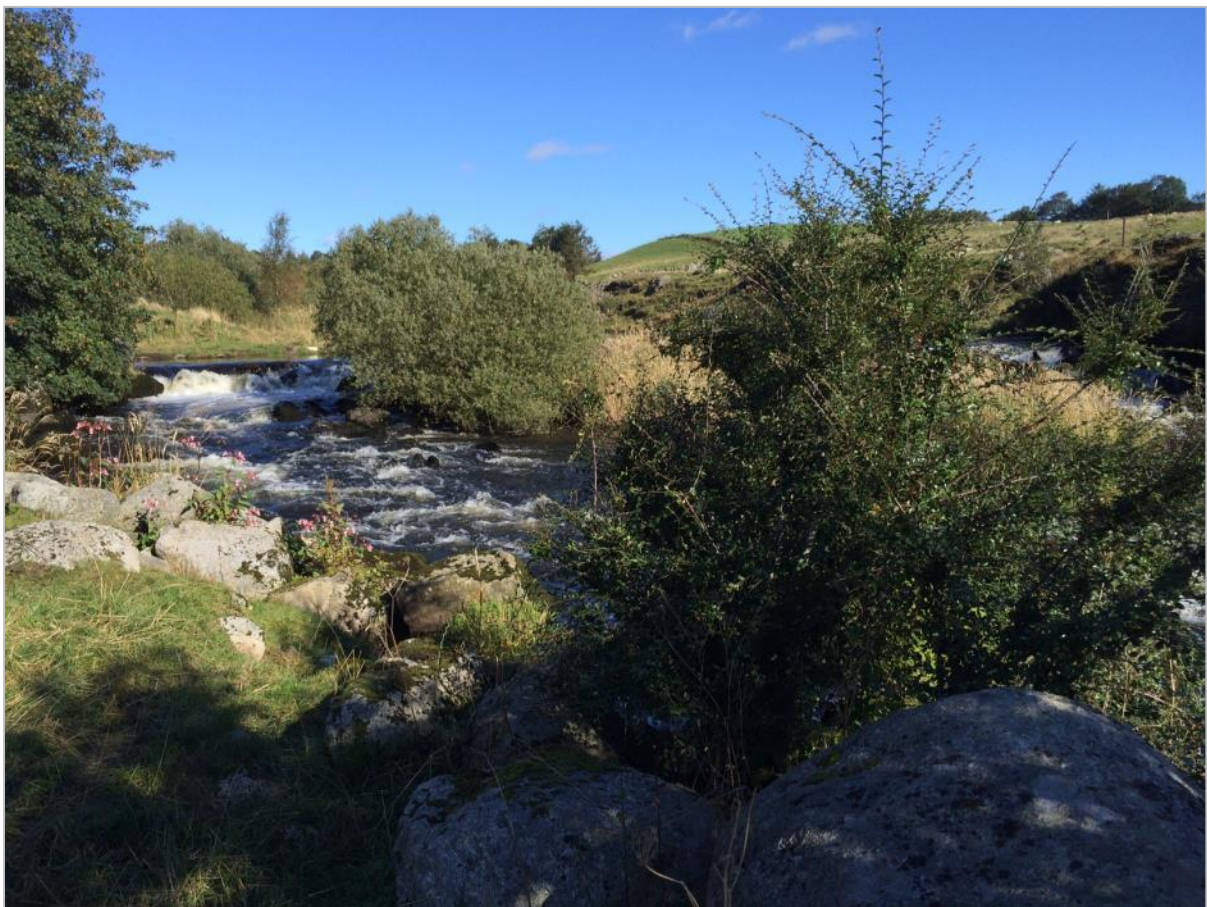
Figur 6.74. Småbladig mispel nedenfor Fotlandsfossen.
