Tiltaksplan for Nordre Krossvikbukta

Sedimentundersøkelser

Ecofact rapport: 640

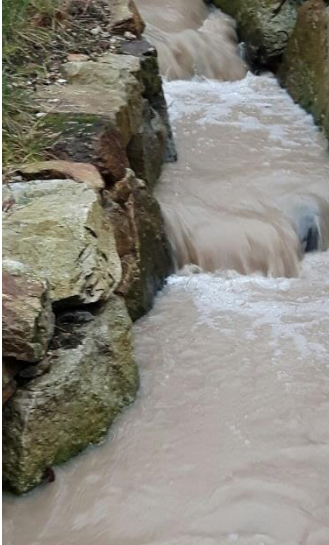
Figur 3. Bekkevannet under anleggsarbeidet. Foto: Bente Elisabeth Skåra.

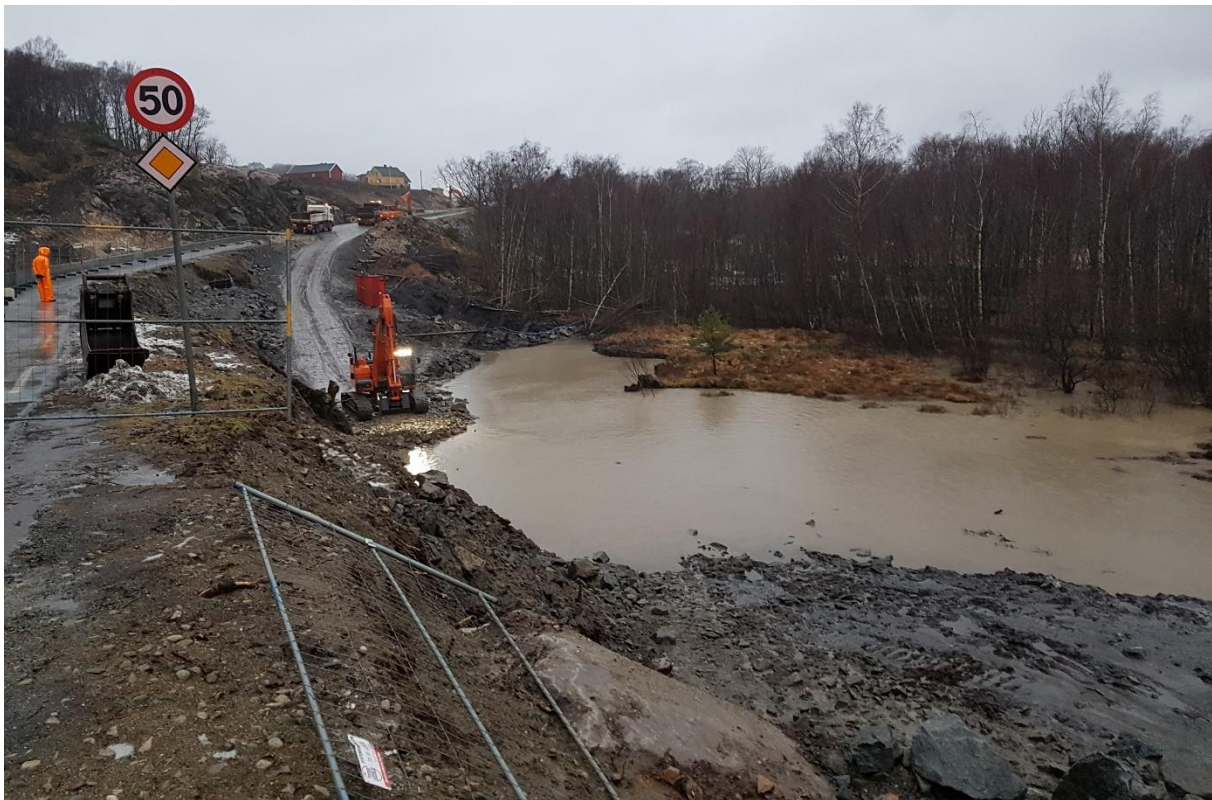
Figur 4. Store nedbørsmengder i anleggsperioden ga utfordringer med masseutskiftingen på myra. Foto: Oppdragsgiver.

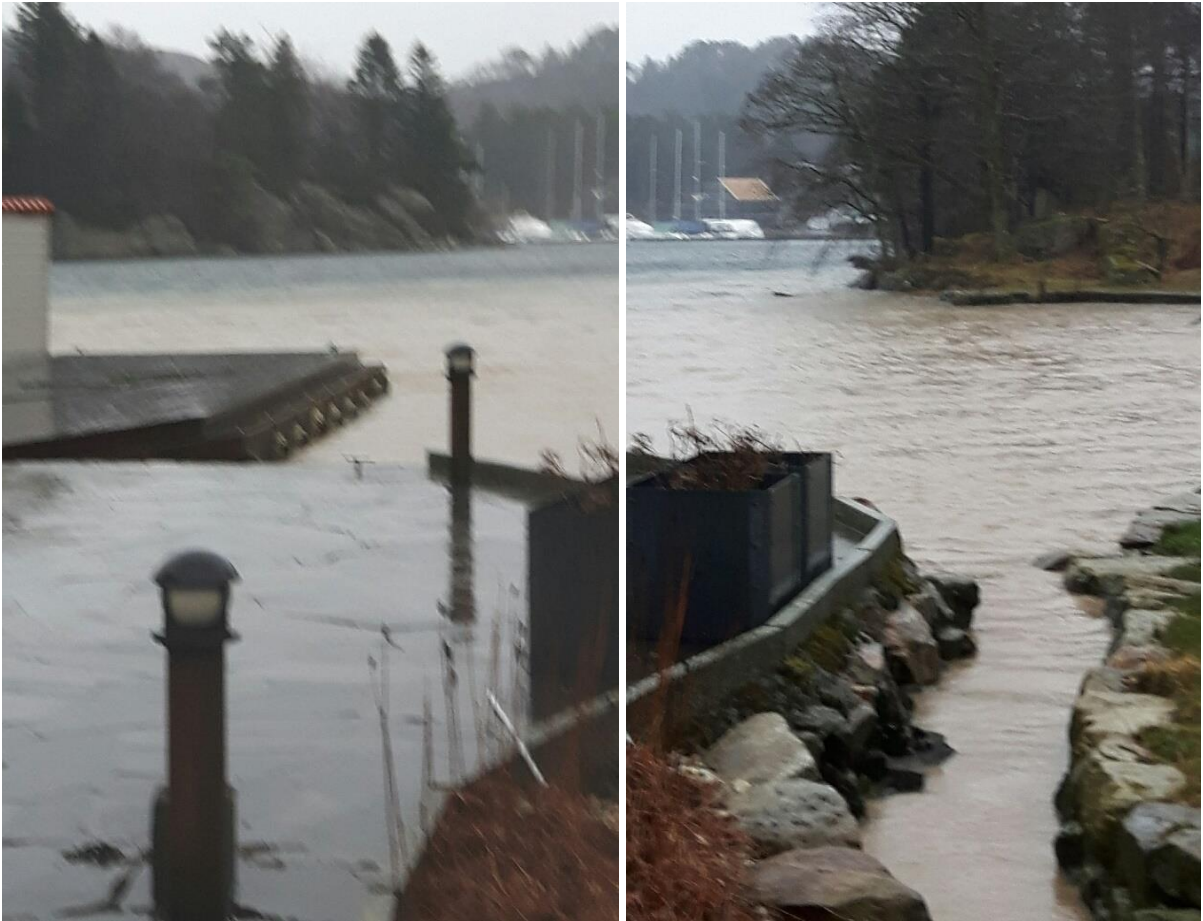
Veiarbeidet ble påstartet i januar 2017, og ble ferdigstilt i mai samme år. I denne perioden var nedbørsmengden stor, og vannhåndteringen ble en utfordring. Mye vann fra ovenforliggende område passerte anleggsområdet. Av tiltak ble vannet styrt over den naturlige vegetasjonen før det gikk over utlagt pukk i enden av myra. Deretter rant vannet i rør (135 m) og åpen bekk (60 m) til Nordre Krossvikbukta. Grunneierne observerte stor tilslamming i bekkevannet fra januar 2017 og ut april. Figur 3 til 5 viser omfanget av forurensningssituasjonen. Forurensningen avtok og forholdene ble forbedret i løp av mai måned. Grunneierne observerte en negativ endring i bunnforholdene, med mye sedimentert materiale i bukta og noe algevekst gjennom den varme sommeren.

Figur 5. Tilslamming av Nordre Krossvikbukta under anleggsarbeidet i Storemyra. Foto: Bente Elisabeth Skåra.

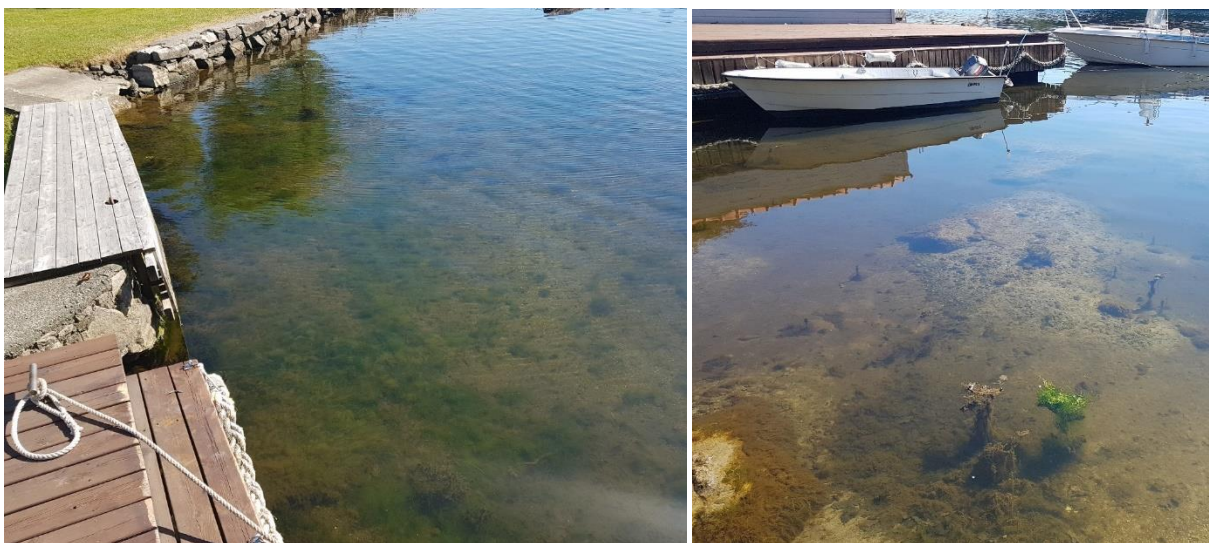
Undersøkelsen indikerte tydelig tegn til tilslamming i buktas indre deler, hvor silt og organisk materiale lå over naturlig substrat med sand og grus (se figur 9 og 10). Innholdet av finstoff (silt og leire) var størst for indre prøve med over 60 % < 63µm, og minst for senterprøven med rundt 35 %. Dette stemmer godt med observasjonene av finstoffinnhold i sedimentene, da ytre del av bukta hadde mer finstoff i dypereliggende lag. TOC-innholdet var rundt 3-4 % for alle prøver.

Figur 9. Bunnforholdene i buktas indre del i august. Foto: Sina Thu Randulff.

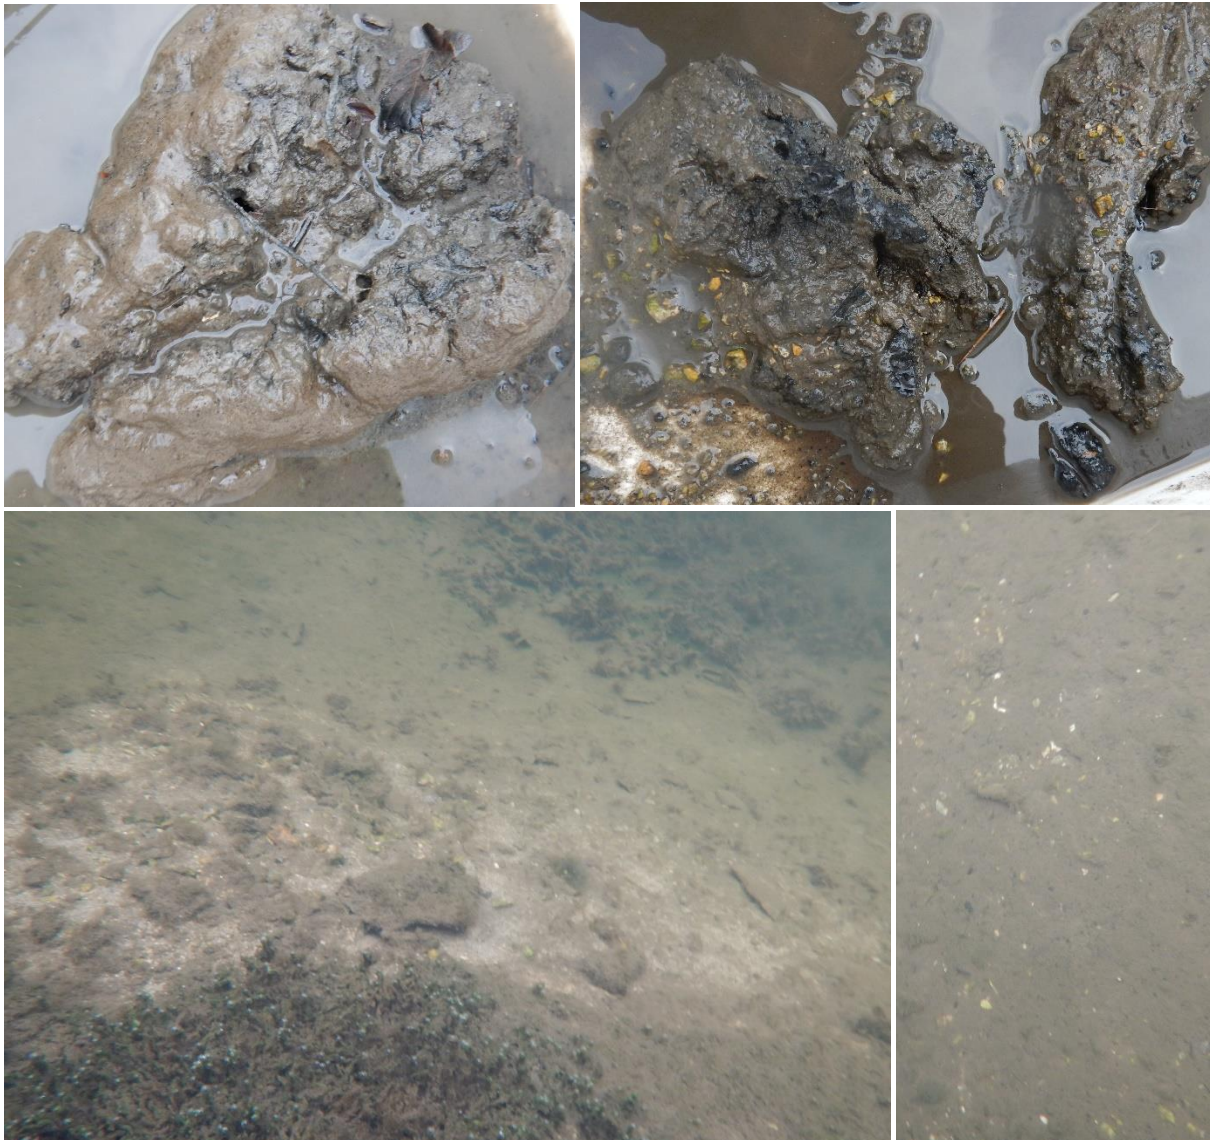
Tykkelsen på det finpartikulære topplaget varierte fra 10-22 cm på de fire undersøkte punktene i buktas indre del, og det var i gropene og de mest skjermede områdene at tilslammingen var størst. På mer utsatte steder var naturlig bunn med småstein og skjell synlig gjennom muddret. I vannkanten i fjæresonen vekslet det mellom grov stein, tilført skjellsand, organisk materiale og grus (ved bekkeutløpet) samt småbåtbrygge. Nær brygga ble det enkelte steder observert småstein i overflaten, som trolig skyldes aktivitet langs bryggekannten. Massene i buktas indre del hadde lukt av svovel. Dette kan indikere høyt innhold av organisk materiale, som kan føre til høy nedbrytningshastighet og videre til anoksiske forhold.

Figur 10. Bunnforholdene i indre del av bukta var prega av mye finpartikulært materiale og mudder, samt noe oksygenfattige forhold. Fra øverst til venstre til nederst mot høyre vises punkt 923, 926, 924 og 926. Foto: Sina Thu Randulff.

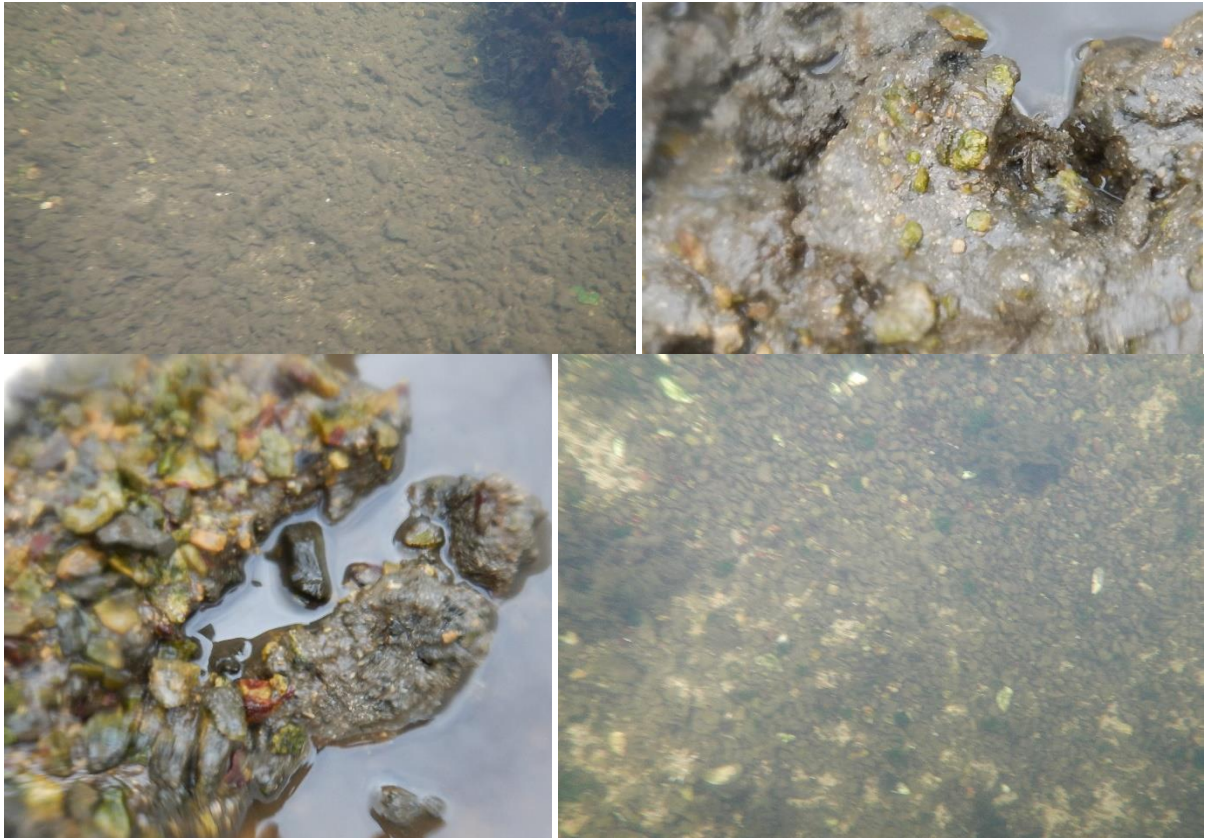
Lenger ute i bukta avtok tilslammingen, som vist i figur 11 og 12. Et tynt lag (<1 cm) med finstoff lå over de naturlige og grovere sedimentene i buktas sentrale og ytre del. Her var det mer grus og sand synlig i overflaten. Finstoffene som fantes i de ytre delene av bukta var under

Figur 11. Bunnforholdene i buktas senter besto av grus, sand og finpartikulært materiale. Her representert ved bilder av punkt 927, 928, 929 og 930 (fra øverst til venstre mot høyre). Foto: Sina Thu Randulff.

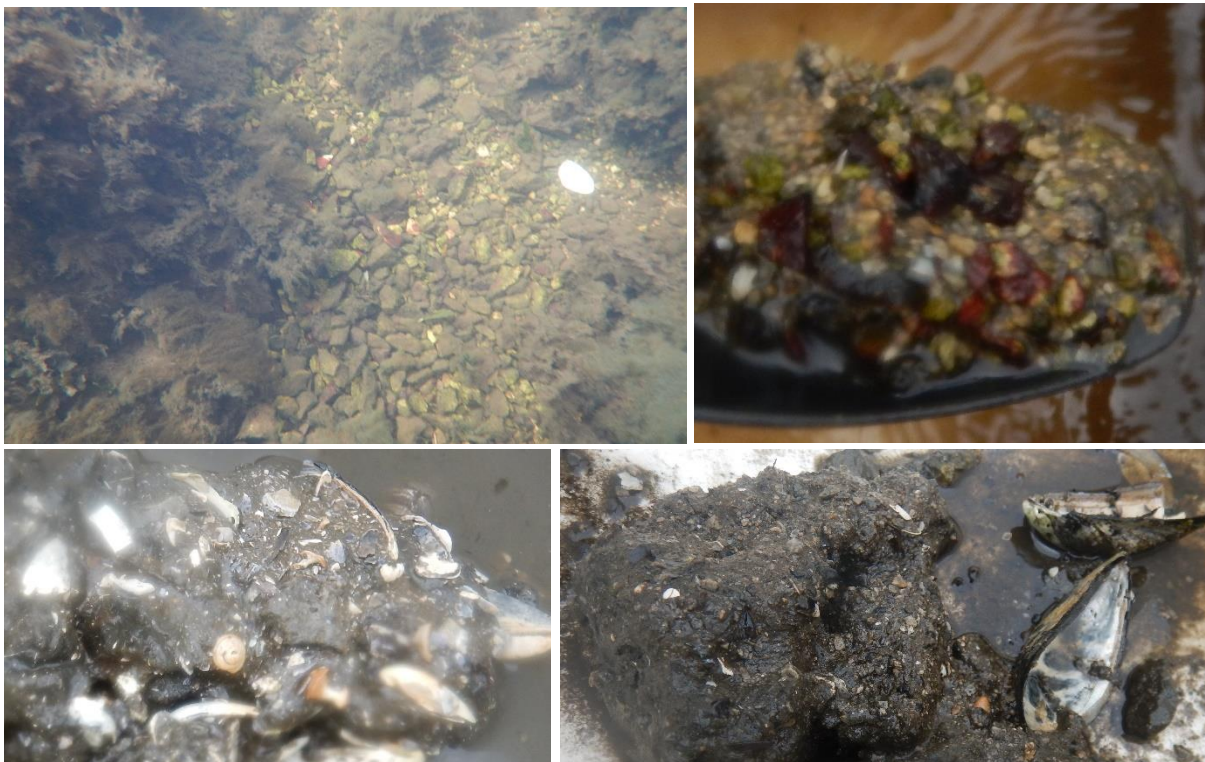
masser med stein og grus, og kommer derfor ikke fra dette anleggsarbeidet. Tilslammingen vurderes derfor å gjelde buktas indre halvdel.

Figur 12. Bunnforholdene i ytre del av bukta besto av stein, grus, skjellrester og finpartikulært materiale. Her vist fra prøvepunkt 931, 932, 933 og 934. Foto: Sina Thu Randulff.

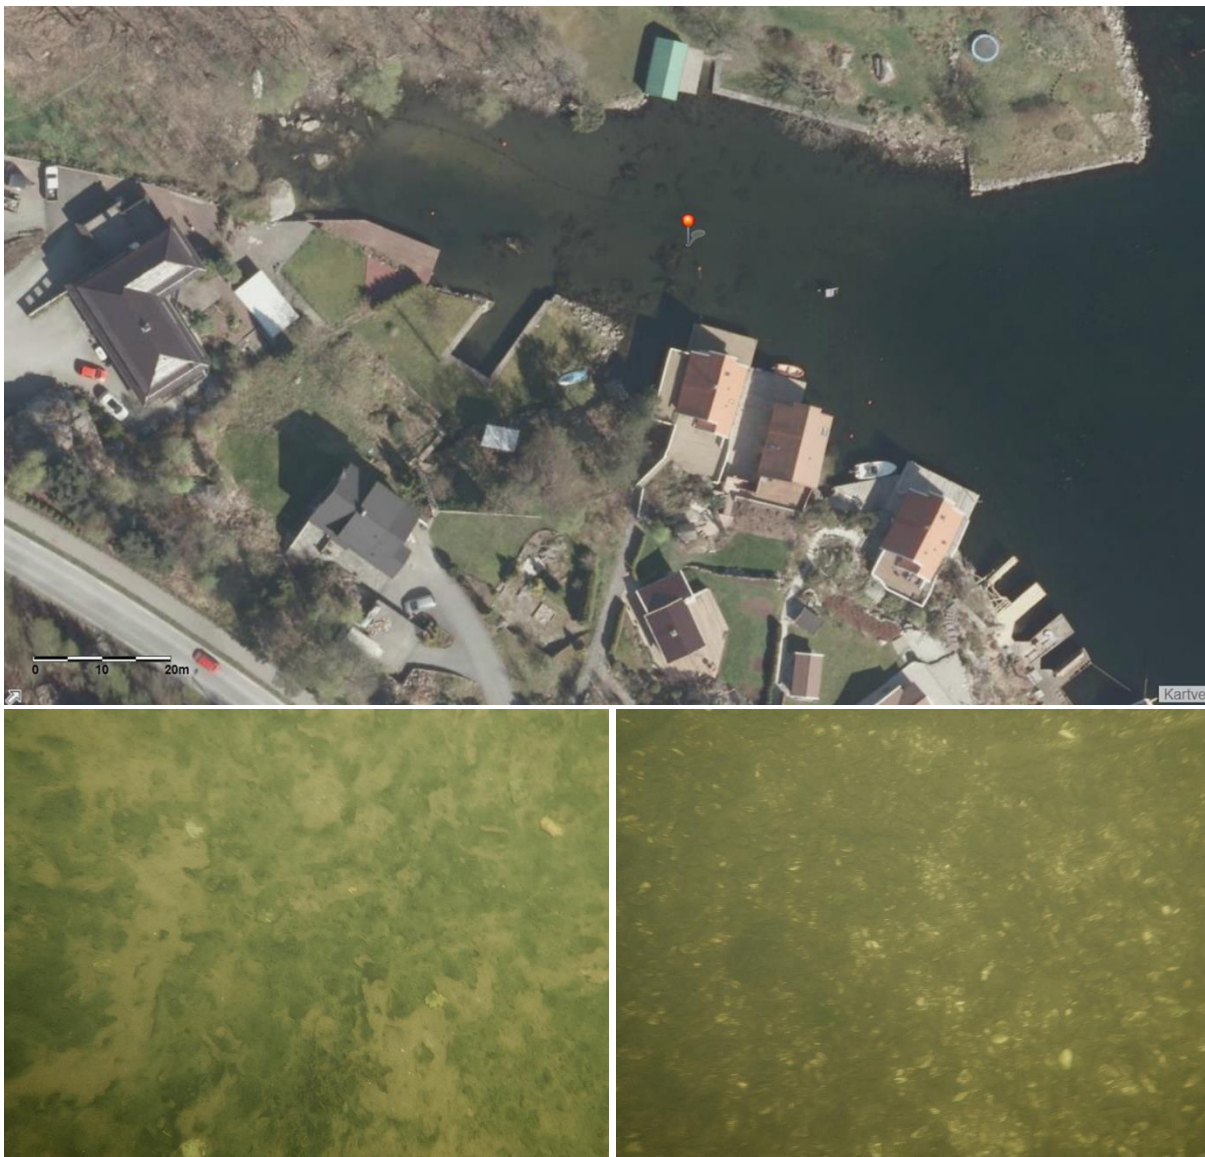
Bunnforholdene i Søre Krosshaugbukta besto av grovere materiale i ytre del, med grus og skjellrester, mens det i buktas indre deler var mye finpartikulært materiale med mudder og noe alge- og bakterievekst (figur 13). Forholdene var ikke ulike ytre deler av Nordre Krosshaugbukta. Egne observasjoner fra dykkeoppdrag rundt Langøya og nærliggende sund indikerer at fjordsystemet preges av tilført organisk materiale fra vassdragene som munner ut i Egersund. Det er derfor ikke unaturlig at det i Nordre Krosshaugbukta også finnes partier med mudder, da spesielt bak steiner, kaiforbygning eller i mindre bukter som er skjermet fra oppvirvling fra bekkeutløpet.

Figur 13. Bunnforholdene i Søre Krosshaugbukta preges av finpartikulært materiale med mye mudder i indre del (til venstre), og mer grus og skjellrester i ytre del (til høyre).

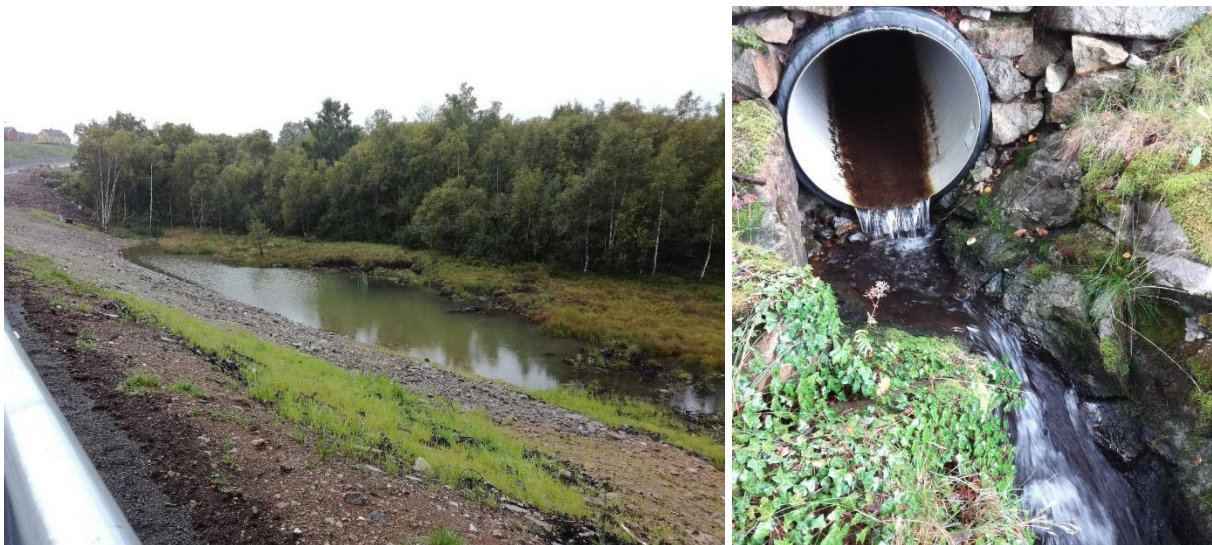
Myra har i dag åpent vannspeil inn mot fyllingsfoten (figur 14). Vannet har noe farge og redusert sikt ned mot bunnen. Det ble ikke observert tilslamming i verken myras innløpsbekk (rør ut i myra) eller utløpsbekk (bekken som munner ut i bukta) under befaringsene 29.08.18 og 25.09.18. Turbiditeten på bekevannet i utløpsbekken ble 25.08.18 målt til 3,75 FNU. Prøvetakingen ble gjort etter et kraftig nedbørsskyl. Bekken ble også befart, og det var ingen tegn til sedimentering i bekkeløpet. Problemet med partikkeltilførsel fra myra til bukta vurderes ikke å være vedvarende.

Utvidelsen av veien med utskiftning av myrmasser har redusert myras kapasitet til å holde på vann. Det kan derfor forventes noe raskere avrenning ved nedbør, og noe redusert avrenning i perioder med lite nedbør.

Figur 14. Til venstre: Det åpne vannspeilet i myra har noe farge. Til høyre: Bekkevannet i utløpsbekken er ikke preget av partikkeltilførsel.

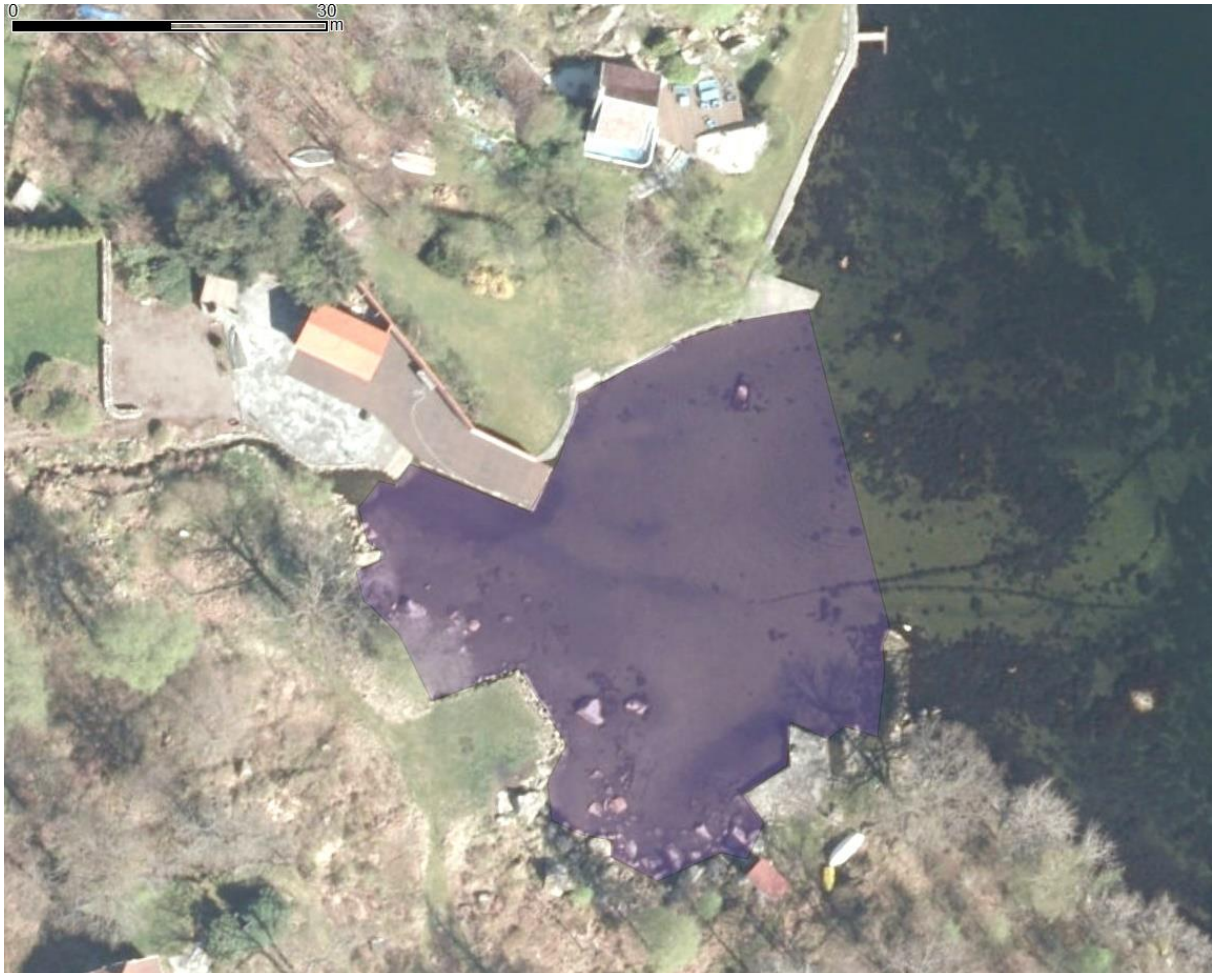
Basert på at tilført mudder fra veiutbyggingen var konsentrert i buktas indre halvdel anses dette som nødvendig tiltaksområde. Figur 15 viser det 1220 m² store området som er preget av tilslamming og bør mudres. De tilførte massene bør fjernes ned til naturlig grunn i tykkelsesorden 0 - 25 cm, med avtakende tykkelse utover bukta. Ved gjennomsnittlig fjerning av 10 cm mudder over arealet vil dette gi omtrent 120 m³ med masser som må disponeres.

Figur 15. Indre deler av bukta bør mudres for å fjerne tilførte masser.

Tiltaket utføres nok enklest og mest nøyaktig ved bruk av gravemaskin, eventuelt ved lekter. I ytre deler må det gjøres en vurdering av praktisk gjennomførbarhet og kostnad sett opp mot effekten av mudringen der. Dersom det blir fordyrende og mer kompliserende å mudre ut til avsatt grense, kan denne vurderes å trekkes inn, ettersom mengden tilført masse var mindre i denne delen. Det anbefales å legge inn en visuell sjekk av forholdene og å snakke med grunneierne for å sjekke om det har skjedd forandringer i løp av sesongen (med høstflom) før gjennomføringen.

Tiltaket vil medføre lokal partikkelspredning under mudringen, og avbøtende tiltak som bruk av siltgardin og overvåking av partikkelmengden i vannsøylen anbefales under oppryddingen.
