Undersøkelse av eiketrær ved Kvernelandsveien 86, Kverneland

Ecofact rapport 830

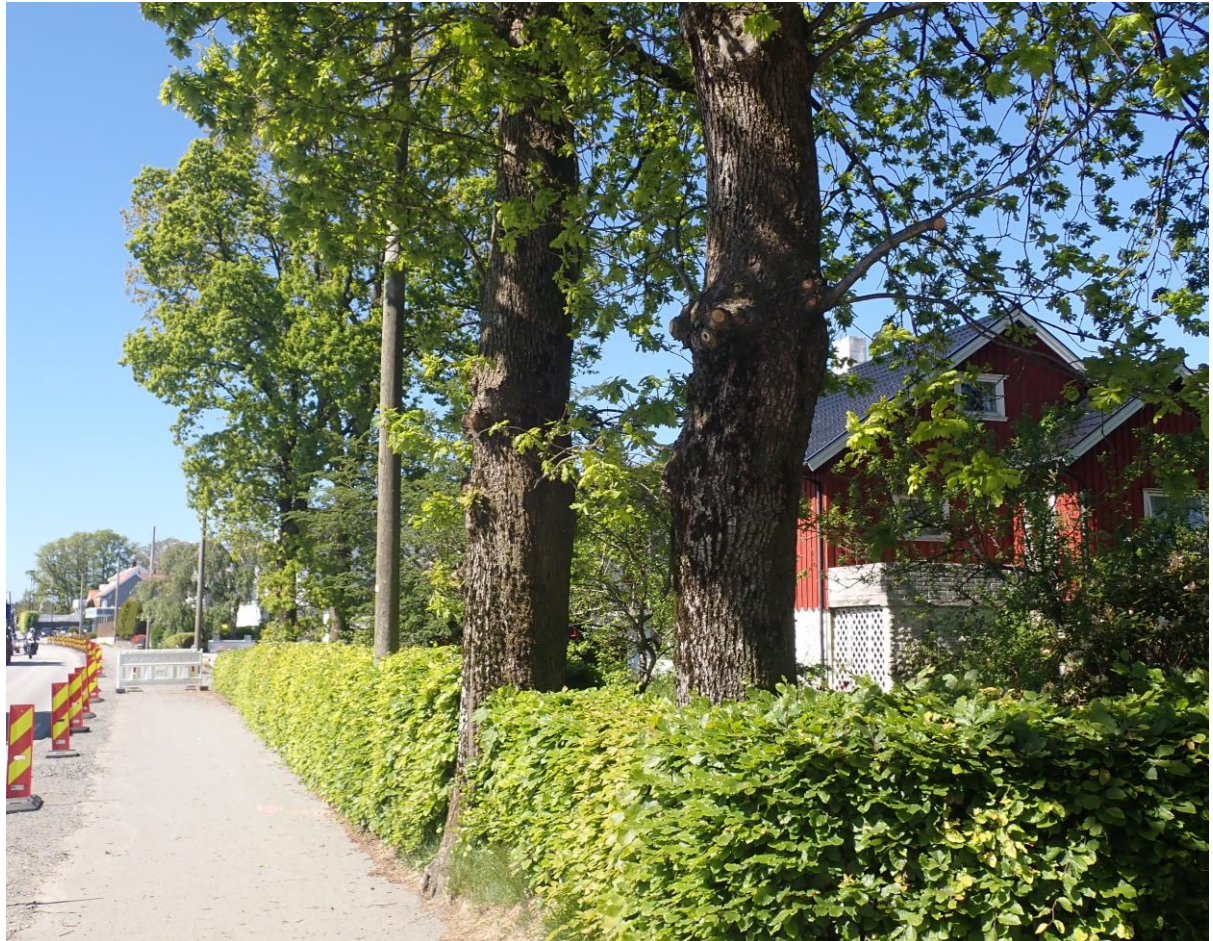
Referanse til rapporten:	Appelgren, L. 2021. Undersøkelse av eiketrær ved Kvernlandsveien 86, Kverneland. Ecofact rapport 830.
Nøkkelord:	Store, gamle trær, hule eiker, graving, utvalgt naturtype
ISSN:	ISSN 1891-5450
ISBN:	978-82-8262-829-7
Oppdragsgiver:	Miljødirektoratet
Prosjektleder hos Ecofact AS:	Leif Appelgren
Kvalitetssikret av:	Toralf Tysse
Forside:	Eiketrærne som står langs veien ved Kvernlandsveien 86 sett fra sørøst. Foto: Leif Appelgren.

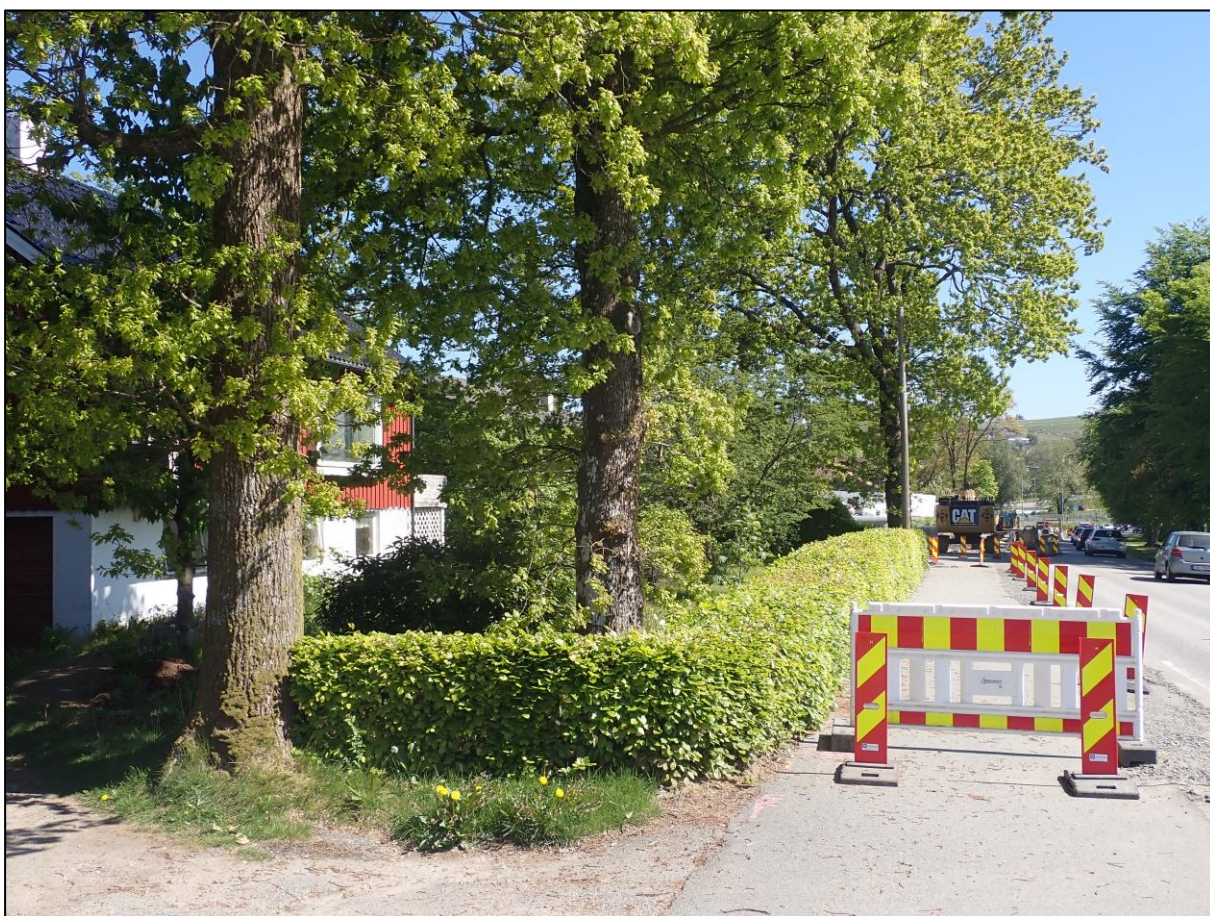
Figur 4.2. Eiketrærne som står langs veien ved Kvernlandsveien 86 sett fra nordvest. Foto: Leif Appelgren.

De syv eikene som ble undersøkt har en omkrets i brysthøyde på mellom 155 og 297 cm. Eiken som står like sør for eiendommen til Kvernlandsveien 86 har et hulrom i nedre del av stammen. Hos trærne som står på eiendommen ble det ikke registrert noe synlig hull. På alle trærne er det kuttet greiner ved et eller annet tidspunkt. Også svært grove greiner er kuttet på enkelte trær. Greinkutt er potensielle angrepspunkt for sopp, som kan skade trærne. Det ble imidlertid ikke registrert synlig forekomst av sopp på de undersøkte trærne. Bortsett fra greinkutt, ble det ikke observert noen mekaniske skader som kan påvirke trærnes tilstand. Det var generelt lite døde greiner i kronen hos trærne. På tre nr. 5 og 7 (se figur 4.1) var det imidlertid noen grove døde greiner. Dette er ofte årsaket av naturlig tynning av kronen, men kan også være årsaket av mekanisk skade og soppangrep. Unntatt hulrom i tre nr. 7 ble det ikke observert noen tegn til nedsatt vitalitet hos trærne.

Eiker kan, som kjent, bli svært gamle. Også eiketrær som er hule, og i tilsynelatende dårlig tilstand, kan leve i lang tid. Eikene som står på eiendommen til Kvernlandsveien 86 har god vitalitet. Det er ingen skader eller andre tegn som tilsier at de aktuelle trærne ikke kan leve i flere hundre år, dersom de får stå uforstyrret.

Dersom det blir besluttet at en eller flere av eikene skal spares, må det undersøkes mulige tiltak for å redusere skader på trærnes rotsystem.

Det første som må gjøres er en grundig vurdering om tiltaket kan flyttes lenger vekk fra trærne.

Hvis ikke dette er mulig, bør en først undersøke om det er mulig å bore under røttene. På naturlige voksesteder ligger hoveddelen av rotsystemet relativt nær overflaten, og boring under røttene er ofte mulig. Ettersom det er kunstig markdekke på stedet, er rotsystemets utbredelse mer uforutsigbar. Før en beslutter om videre fremgangsmåte må en derfor undersøke rotsystemet på en skånsom måte. Det kan gjøres ved å grave for hånd eller å bruke luftspade. Røttene må ikke graves av med maskin. Dersom det vil være nødvendig å kutte røtter, må de klippes eller sages slik at det blir reine snitt. Røttene må tildekkes raskt for ikke å tørke ut.

Ved bruk av maskiner nær trærne må stammene beskyttes fra mekaniske skader gjennom at de dekkes med egnet beskyttelsesmateriale.
