# Habitatkartlegging av Storånavassdraget

med fokus på habitatflaskehals og  
ungfiskproduksjon

Ecofact rapport 858

Rune Søyland & Maya Stølen 2021

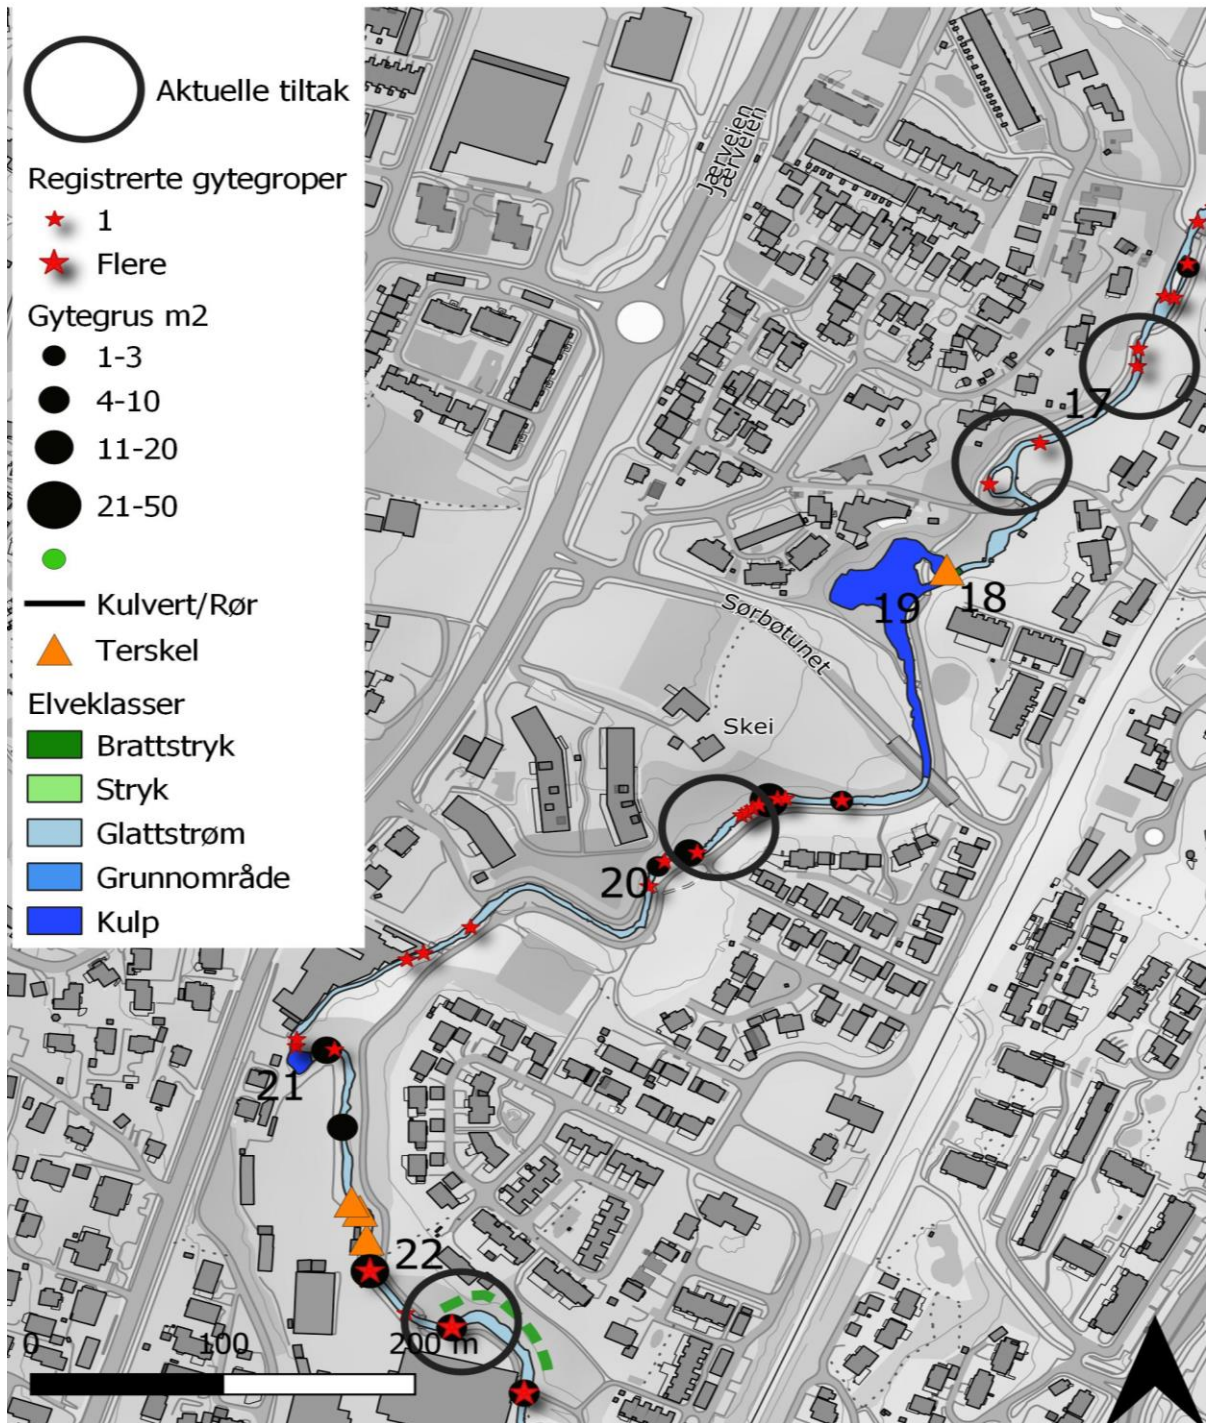
Figur 4.24. Det bør vurderes om det bør gjennomføres ytterligere tiltak med skjulforbedring i sone 17 (prioritet 2), nedstrøms steinterskel som utgjør vandringsstengsel for mindre fisk. I sone 22 vil det også være gunstig å forbedre skjul, siden sonen ligger mellom vandringshindre nedstrøms og en stryksområde oppstrøms, i tillegg til at en god del gyteaktivitet ble registrert. Sonen har også spesielle kvaliteter i form av god kantskog og mer naturlige kanter (selv om erosjon pågår). Supplering av gytegrus er også aktuelt. Tiltak her bør ha prioritet 1. Sone 20 er prioritet 1-område for forbedring av skjul, men har også behov for bedring av kantvegetasjon. Et større habitattiltak i store deler av sonen hadde vært gunstig.

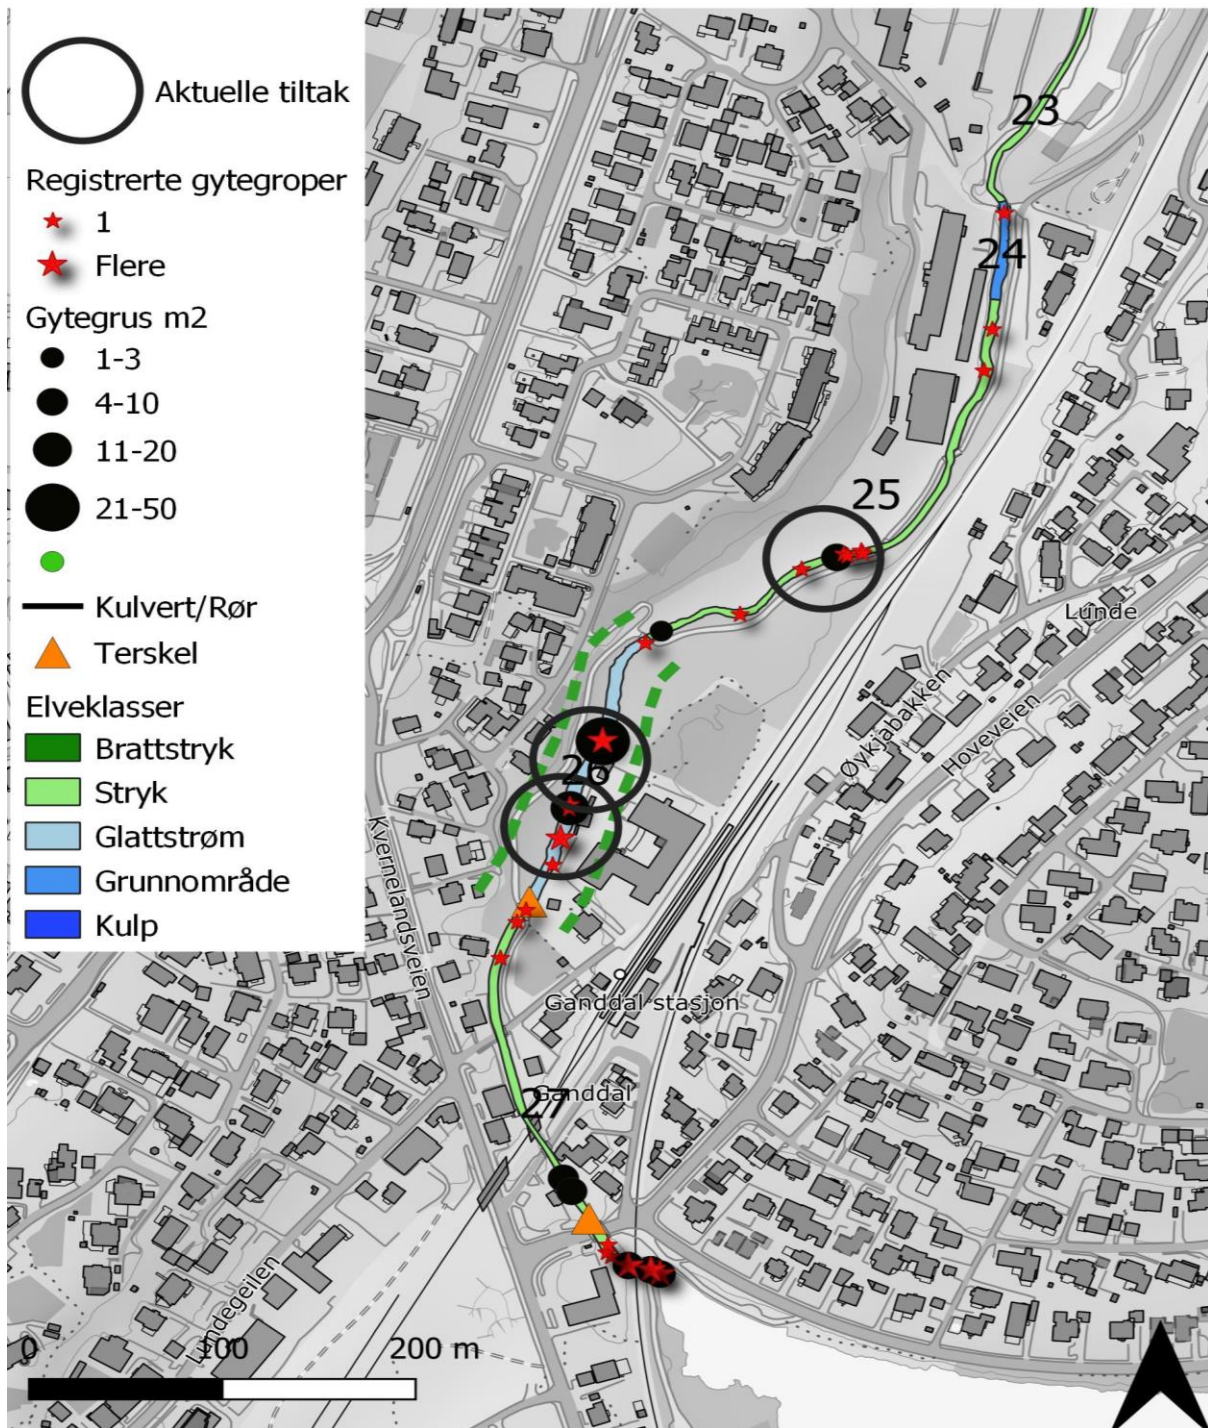
Figur 4.25. Forbedring av skjul rundt gytearealer i sone 25 er prioritert 1, selv om sonen totalt sett hadde litt bedre skjulverdi enn gjennomsnittet. Forbedring av skjul i sone 26 er også prioritert 1, siden det her er mye gytegrus, god gyteaktivitet og forøvrig gode kvaliteter. Å supplere deler av gytegrusen med grovere fraksjoner er også viktig.

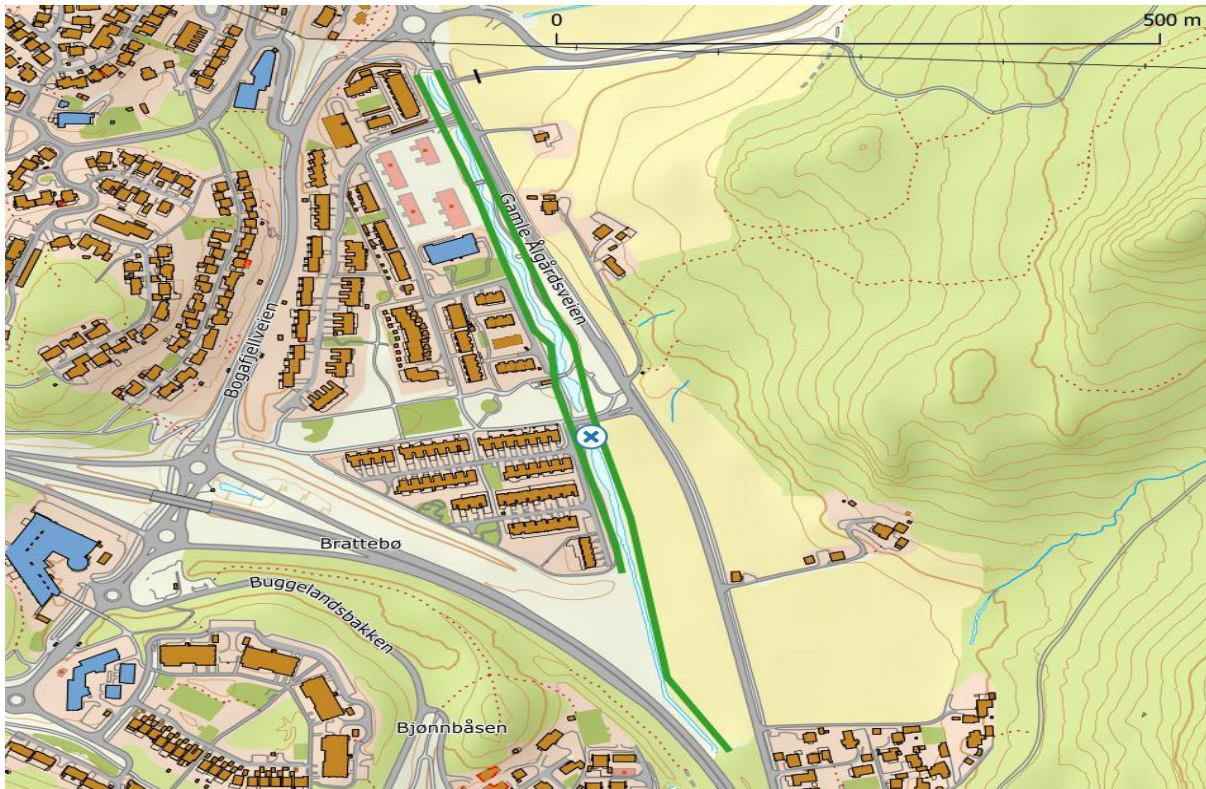
Figur 5.40. Manglende kantvegetasjon og mangel på gyttegrus er de to største utfordringene ved restaurert løp ved Brattebø. Det bør vurderes om betongterskel skal fjernes eller endres til en V-terskel, for å unngå vandringshinder ved lav vannføring.

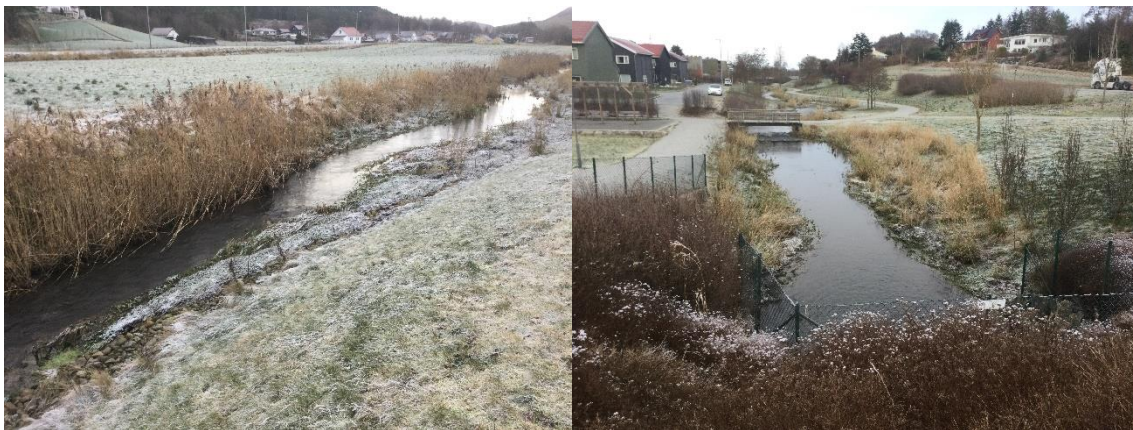
Figur 5.41. Ved Brattebø har restaurert løp mye stein i substratet, men mangel på funksjonell kantvegetasjon i form av busker og trær gjør at begroingen på bunnen er omfattende. Sona har ingen felt med gyttegrus, men strømforhold (glattstrøm) gjør at det er mange potensielle steder å legge ut gyttegrus.

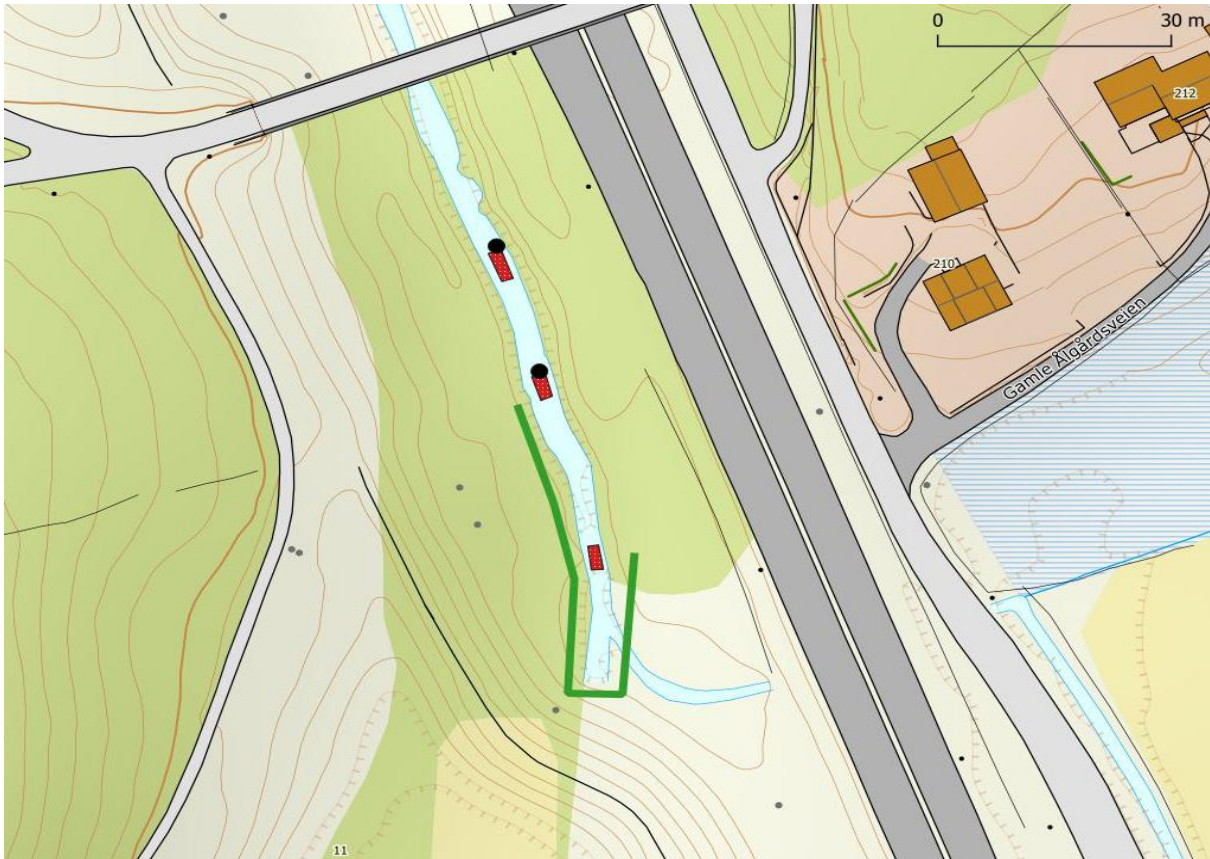
Figur 5.44. Det bør plantes til med funksjonell kantvegetasjon i form av svartor og vierarter langs den 70 meter lange sona (grønn). Det bør suppleres med gytegrus ved de to eksisterende gyteområdene (svarte punkter), og legges ut gytegrus i et nytt felt litt lenger oppstrøms. Det bør brukes laksegrus på nedre felt og sjøørretgrus eller blanding på de to øvre feltene. Utlegging av noe habitatstein umiddelbart rundt gytegrusen er aktuelt.

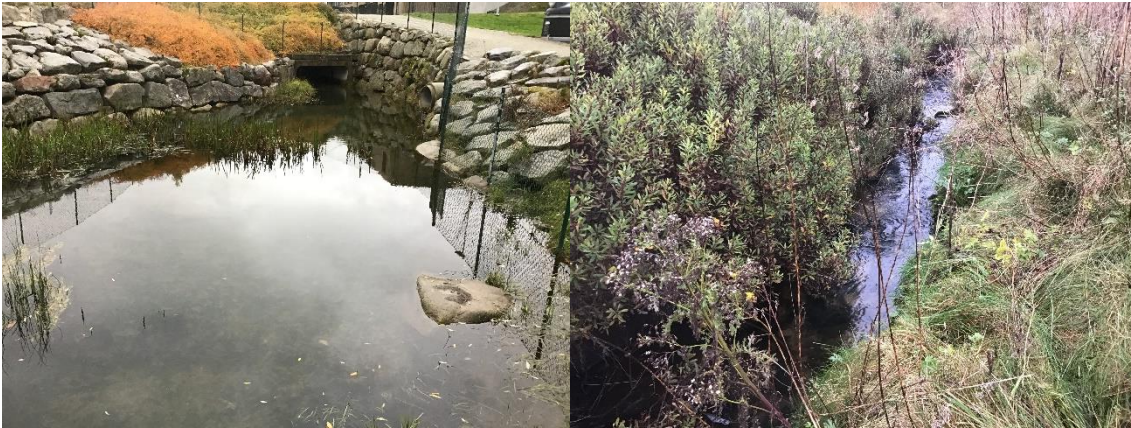
Figur 6.5 V: Det midtre grunnområdet (dam) i boligområdet, med omfattende erosjonssikring i kanter. Kulvertåpning sees bak i bildet. H: En mindre del av bekken har naturlig løp, her med mye pors langs kanten.

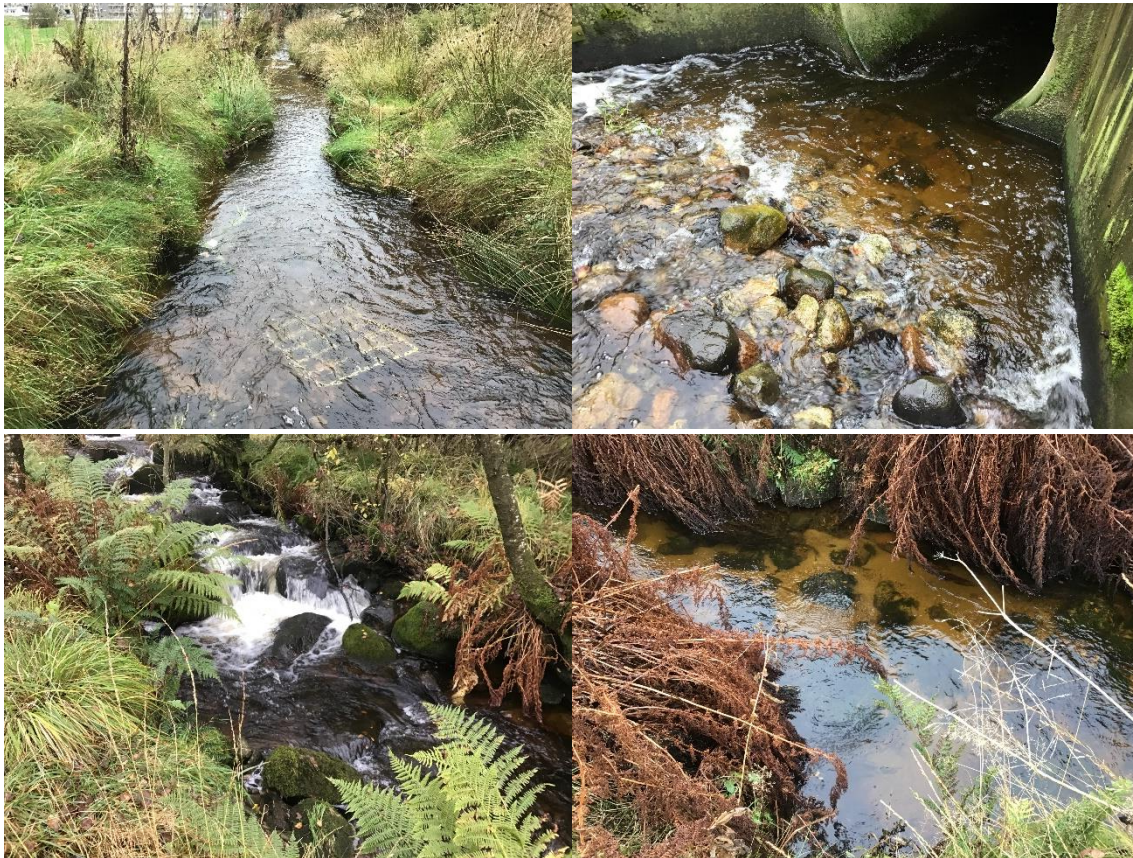
Figur 7.5. ØV: Glattstrømsone i midtre del, som mangler busker og trær. Noen partier langs bekken har fin kantvegetasjon, men det mangler mest på sørsiden, som er den viktigste. ØH: Det siste partier som er tilgjengelig for fisken over øvre rør. Det har samlet seg mye stein og grus her, som gjør at det er lite rom for fisk. NV: Over vandringstengselet er et langt strykområde, men større fisk vil lett passere dette ved litt vannføring (om stengselet utbedres). NH: Bekkebunnen nær fiskestasjon 3. Det er svært stor tilførsel av sand, antatt å stamme fra rullleskinanlegget og inngrep knyttet til dette. Over stengselet er det en flere hundre meter lang sone der skog er blitt hugget ut, dette er også uheldig i forhold til avrenning.

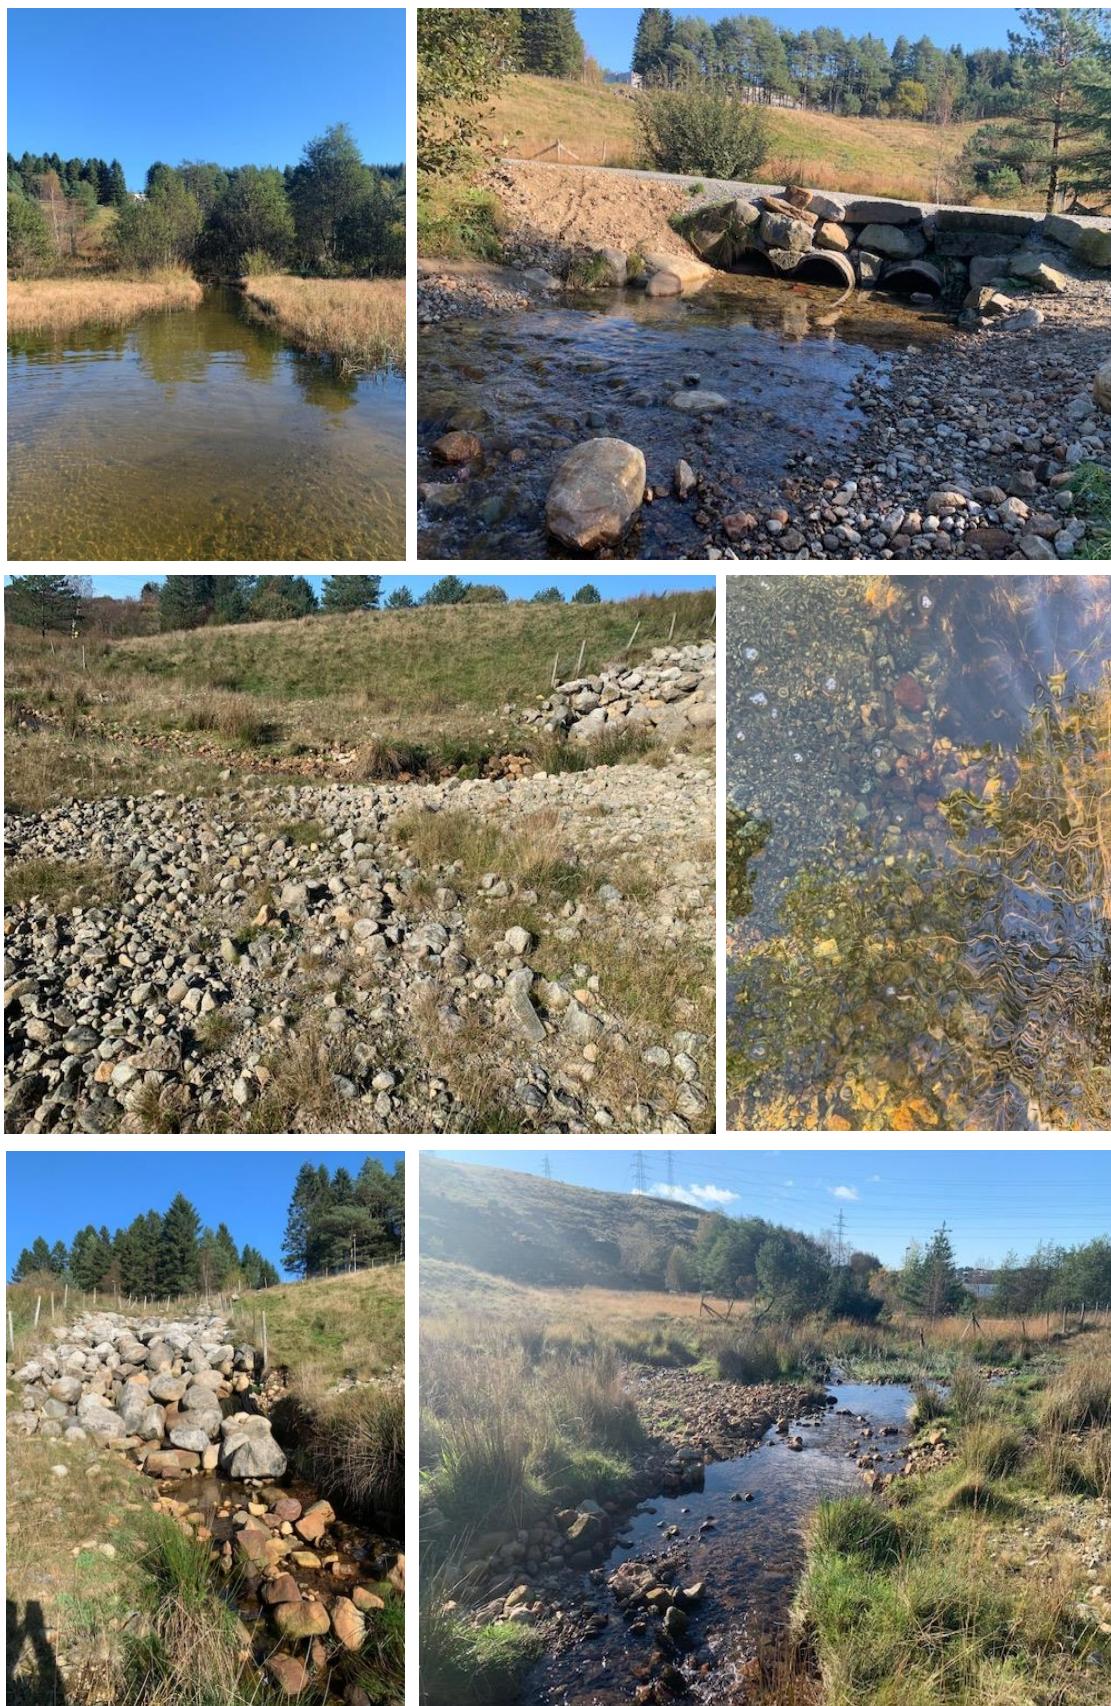
Figur 8.4: ØV: Bekkens utløpsområde hvor bekken renner gjennom svartorsumpskog. ØH-MH: Det er svært store mengder grus av varierende kornstørrelse i hele bekken. MV: Flomsone/bekkekant i øvre parti med mye stein NV: Bekken kommer ut av rør i stor fylling av blokk. NH: Øvre glattstrøm med grunne forhold

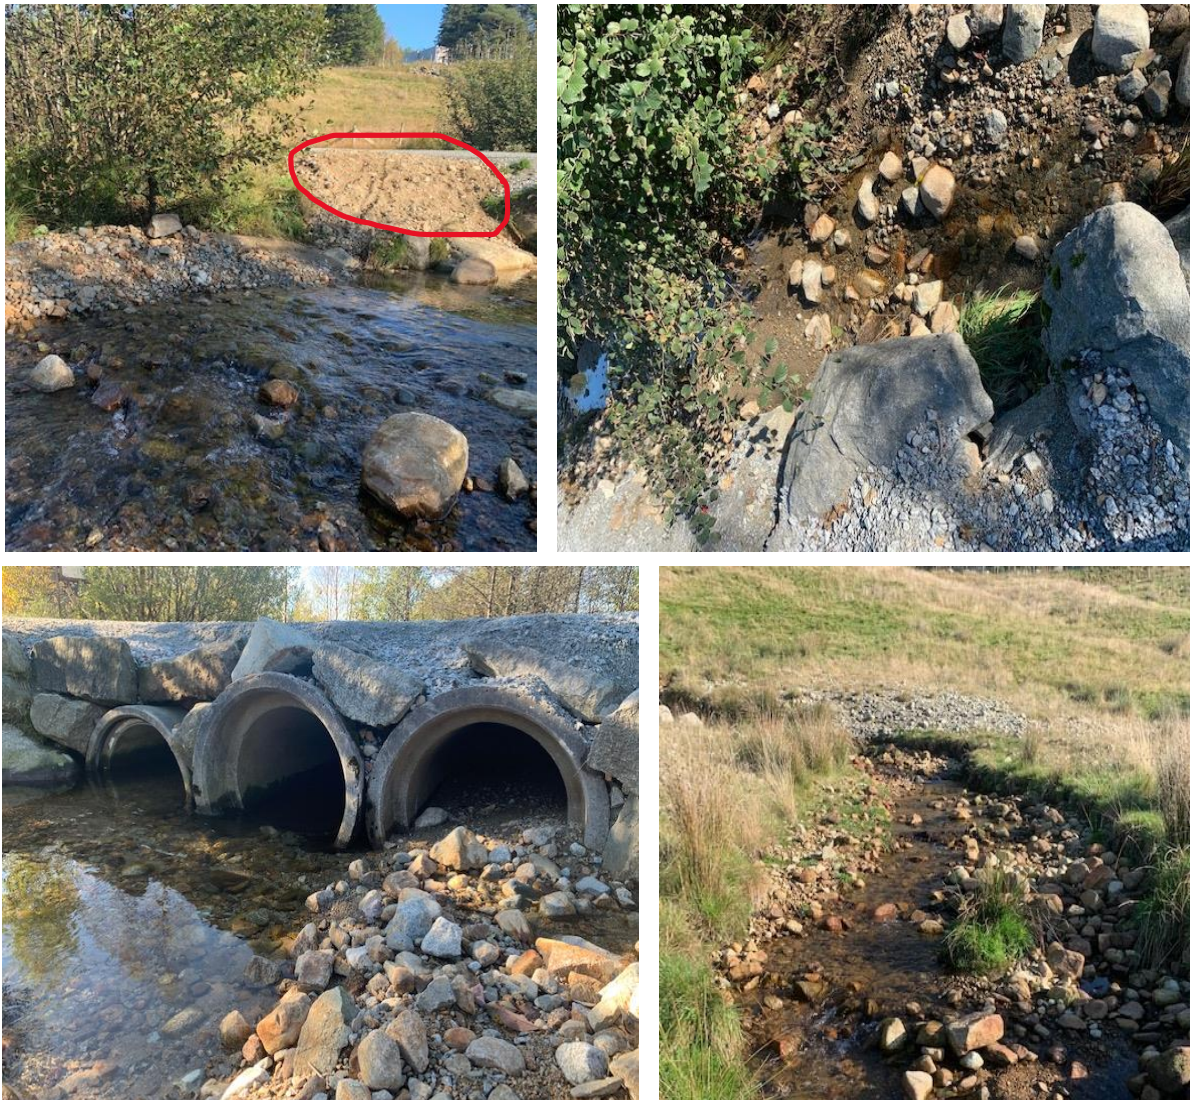
Figur 8.6: ØV: En stor ansamling sand ligger like ved bredden (rød linje). NV: Ett av rørene er tettet av sand og grus. Turstien er anlagt med fin grus med mye sand og steinstøv. ØH: Det er ingen fysiske sikringer av grusen i turstien. Det er synlig avrenning av grus, sand og finstoff fra denne til bekken. NH: Stein og grus dominerer i øvre del. Omdisponering av eksisterende stein vil kunne øke tilgjengelig skjul. Øvre deler av bekken har ingen funksjonell kantvegetasjon. Løpet i øvre del bør ideelt bearbeides for å gi mer variasjon i dybder, bredder og skjultilgang, samtidig som det må tåle flom.

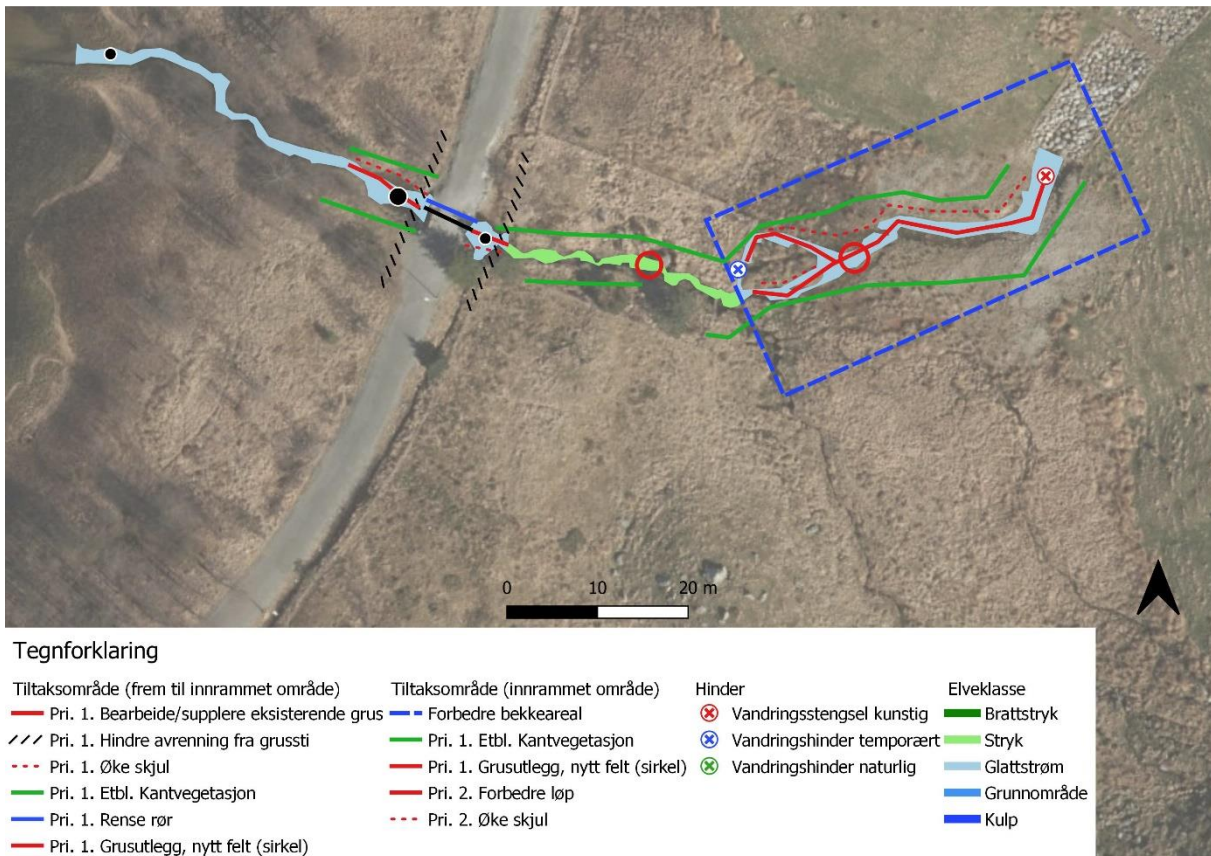
Figur 8.7. Foreslåtte tiltak i Prestheibekken. Det er generelt gode habitatforhold nedstrøms turstien, men tiltak for å redusere erosjon fra turstien er nødvendig. Økning i gyteareal og bedring av skjulforhold i nedre del kan bedre produksjonen ytterligere. For øvre del av bekken er det aktuelt med en hel tiltakspakke. Etablering av kantvegetasjon og djupål, bedring av løpet og utlegging av gytegrus er blant foreslåtte tiltak.
