Nytt høydebasseng på Håland, Hå kommune

Undersøkelser i Odlandsbekken og Årslandsåna

Nytt høydebasseng på Håland, Hå kommune – Undersøkelser i Odlandsbekken og Årslandsåna

Ecofact rapport: 867

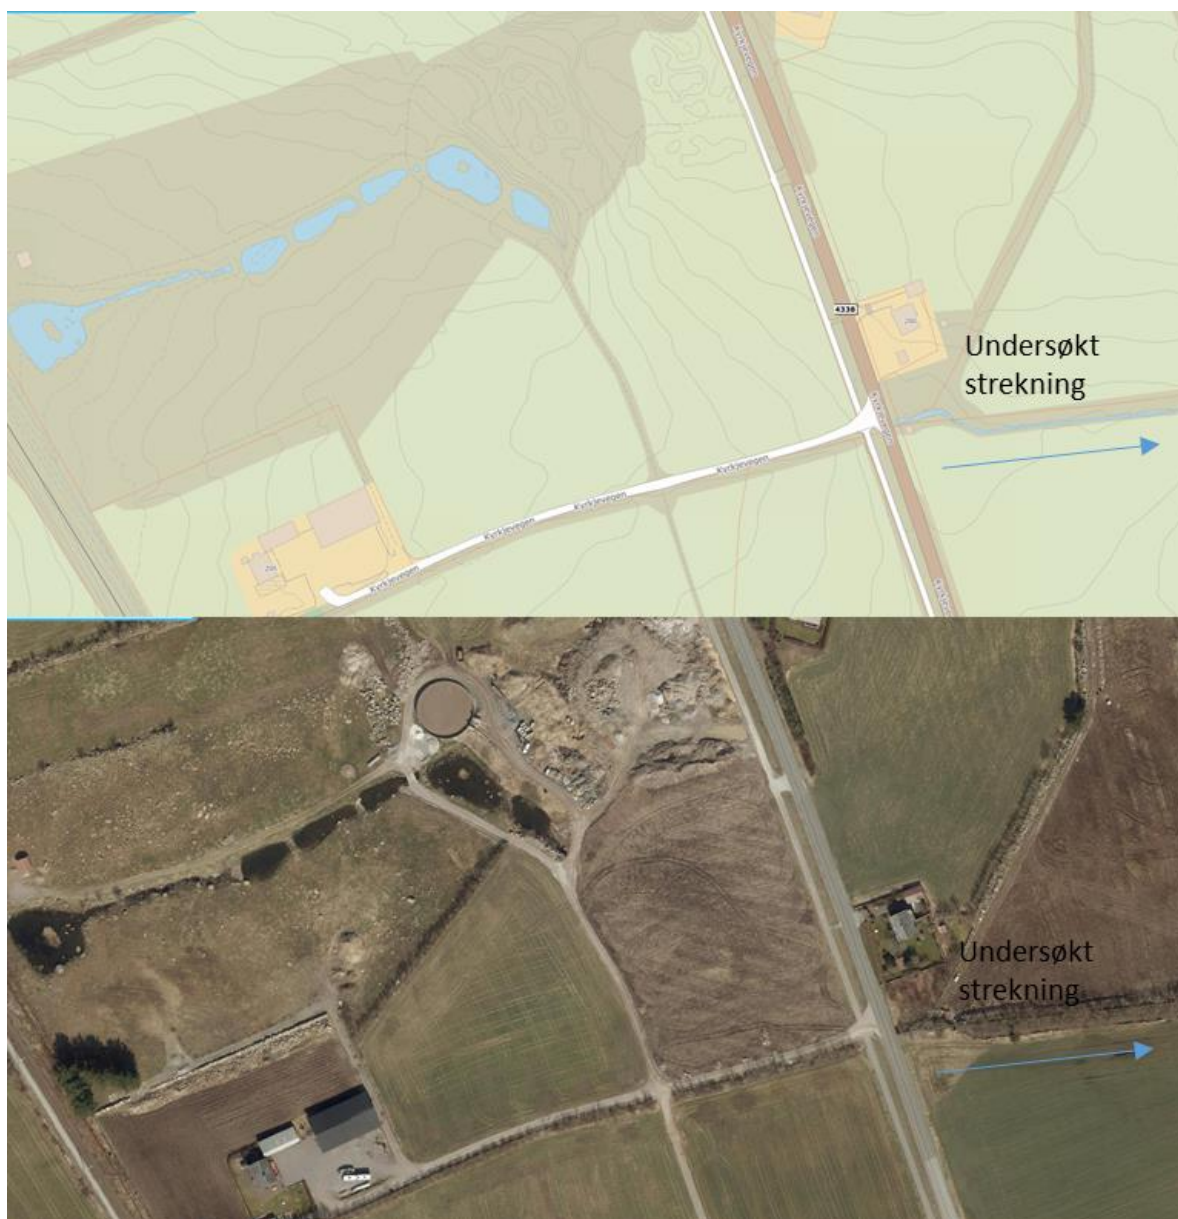
Ut fra flybilder ser det ut som om den øvre delen av Odlandsbekken sør ikke er tilgjengelig for anadrom fisk. Nedstrøms undersøkt strekning ligger flere rensedamner med steinterskler (fig. 3.2), og videre opp mot undersøkt strekning er bekken lagt i rør.

Figur 3.2. Vandringshinder i ved rensedamner Odlandsbekken sør, nedstrøms undersøkt strekning.

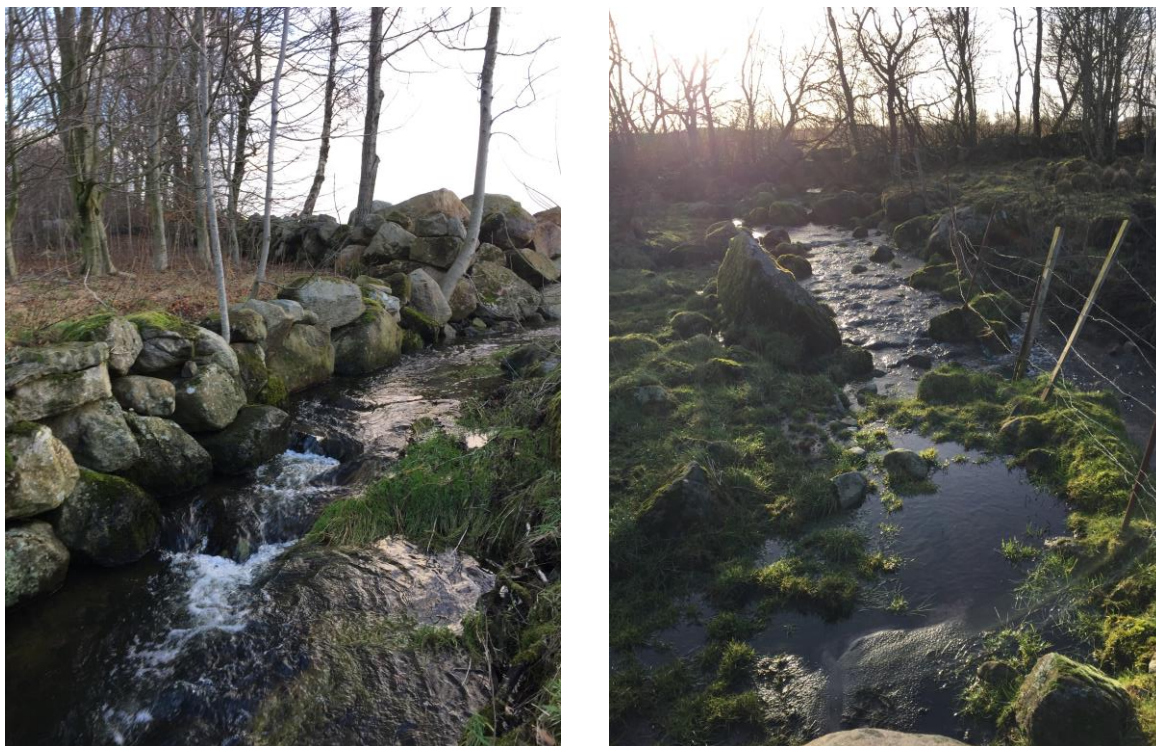
Bunnssubstratet i bekken er relativt variert med sand, stein og grus. Dette gjelder spesielt langs strekninger med naturlig bekkeløp, der skjulmuligheter for fisk ble vurdert som gode. Langs kanaliserte strekninger hadde substratet større innslag av finere fraksjoner og dårligere skjulmuligheter for fisk. Det er likevel sannsynlig at vannvegetasjon gir skjulmuligheter her i vekstperioden. Det ble ikke registrert noen vandringshinder langs den undersøkte strekningen. Bilder fra bekken er vist i figur 5.1 og 5.2.

Figur 5.1. Odlandsbekken sør. T.v: nedre del av undersøkt strekning, bunnprøven ble tatt oppstrøms stryket. T. h.: Del av naturlig bekkeløp

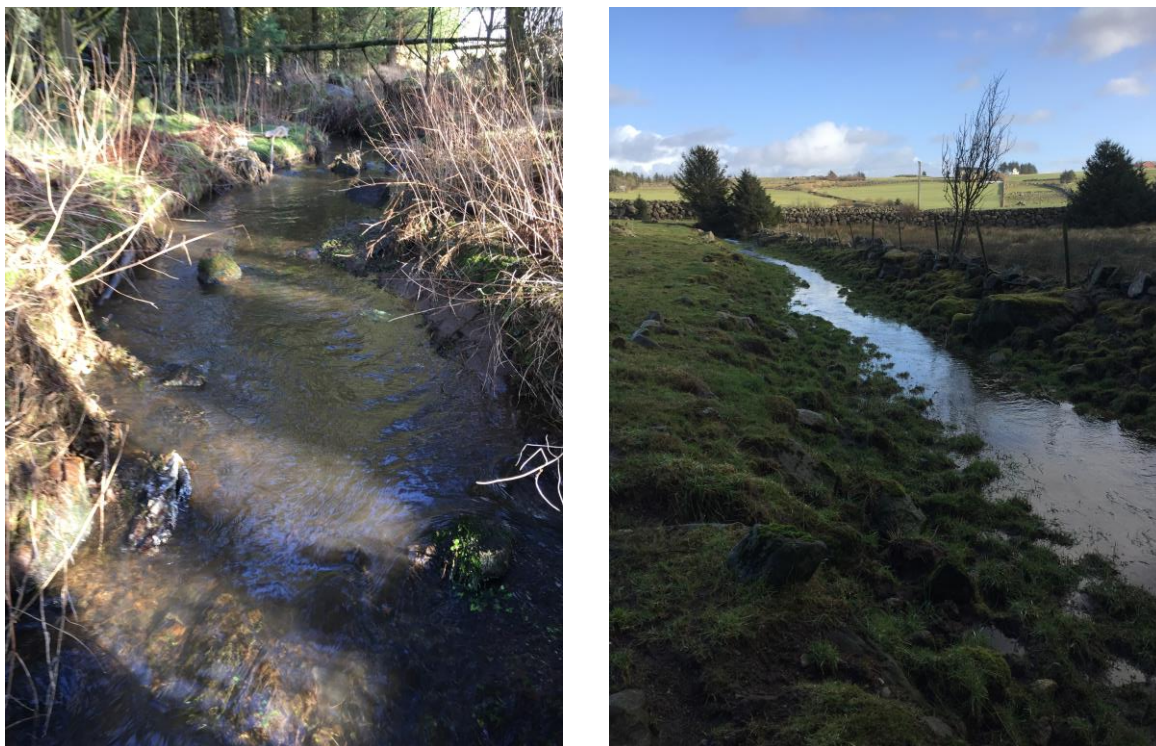
Figur 5.2. Odlandsbekken sør. T.v.: I øvre del renner bekken gjennom skog. Den øvre bunndyrprøven ble tatt i dette området. T.h.: Øverste strekning av Odlandbekken er kanalisert.

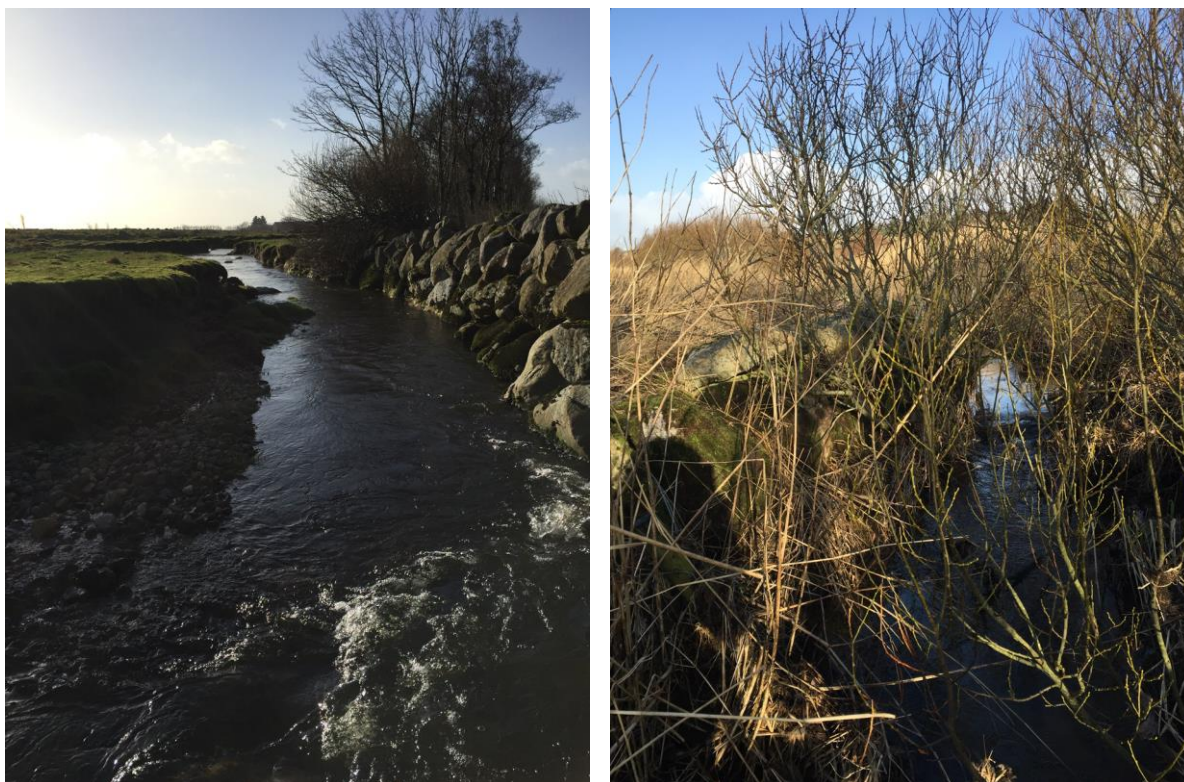
Bunnsstratet langs den undersøkte strekningen av Årslandsåna er dominert av stein. Langs roligere strekninger er det et større innslag av sand og mindre stein, men langs strekninger med fall er det mye stor stein. Hele den undersøkte bekkestrekningen ble vurdert å være godt egnet som oppvekstområde for laks og aure da det er gode skjulmuligheter her. Langs roligere strekninger finnes det også mindre partier som kan være egnede som gyteområder, kanskje spesielt for laks. Årslandsåna har et større nedbørfelt enn Odlandsbekken sør. Gjennomsnittlig vannføring er 180 l/s. Dette antas å gi stabilere produksjonsforhold for fisk sammenlignet med Odlandsbekken sør.

Det er en del erosjon fra beiteområdet langs bekkkantene. Ettersom det beites helt ned til bekken er det heller ikke noen høyere kantvegetasjon som kan gi skygge.

Figur 5.3. Årlandsåna. T.v: Den undersøkte bekkestrekningen går over et beiteområde. Erosjonen er omfattende i de bratte sidekantene. T. h. nedre del av «samlebekken» som renset anleggsvann vil bli sluppet ut i.

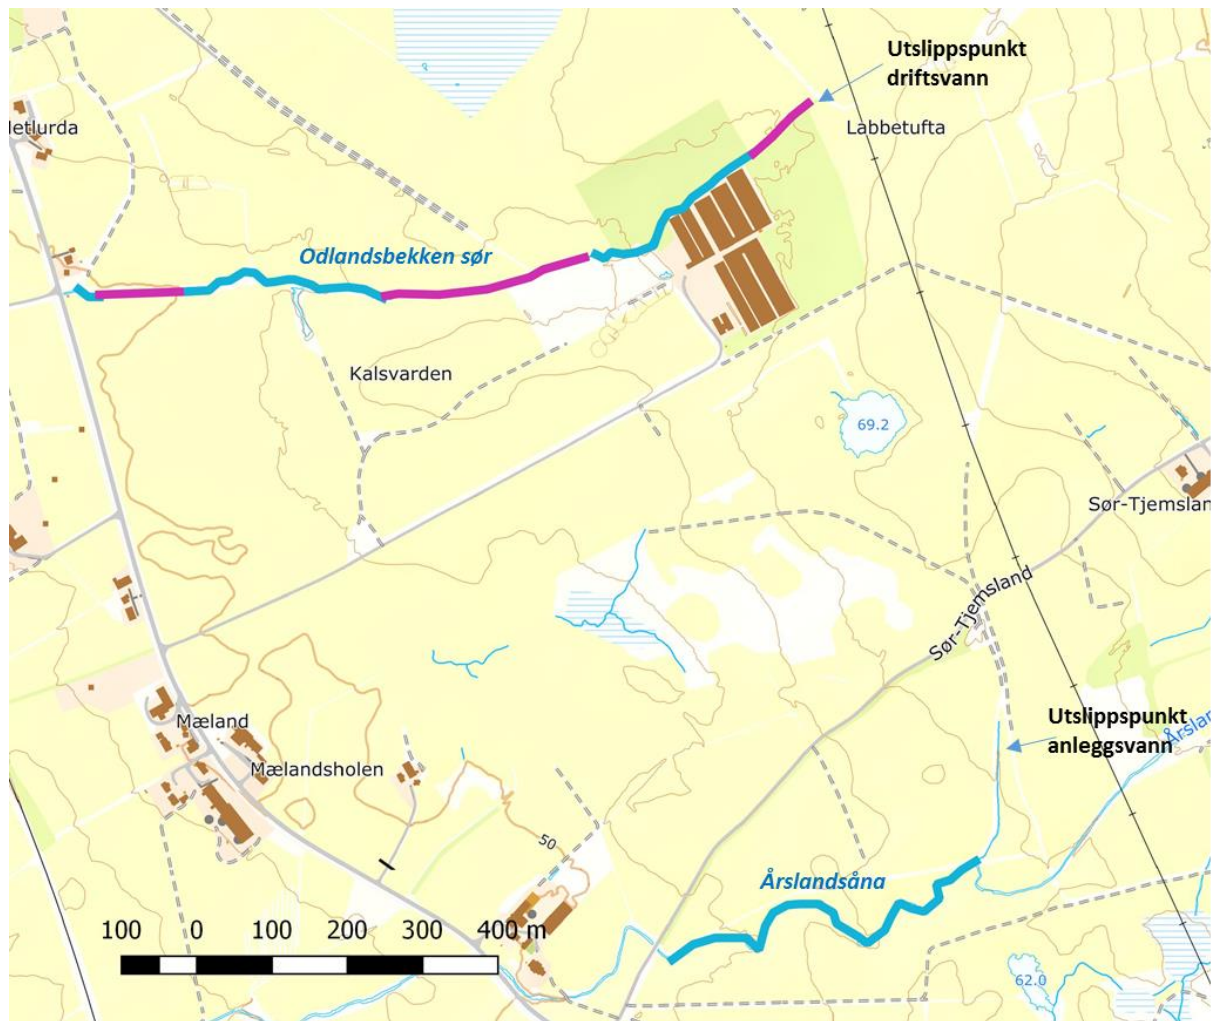
En vurdering av strekningens egnethet som oppvekstområde for laks og aure med tanke på bunnssubstrat og skjulmuligheter er vist i figur 5.4. Det er ikke laget tilsvarende kart for egnethet for gyting, men det finnes egnet gytesubstrat flekkvis langs hele det undersøkte bekkeløpet. Ettersom bekken ikke drenerer noen innsjøer antas det at vannføringen kan bli svært lav i perioder med lite nedbør. Dette antas å legge begrensninger på produksjonspotensialet i den øvre delen av Odlandsbekken sør. Gjennomsnittlig vannføring ved utslippspunktet er 23 l/s (Heiberg & Samuelsen 2021).

Figur 5.4. Vurdering av egnethet som oppvekstområder laks/aure. Blå linje: godt egnet, rosa linje: middels godt-mindre godt egnet
