# Etterundersøkelser for myrrestaurering ved Harstad/Narvik lufthavn

## Vegetasjonskartlegging og tilstandsvurdering

**Ecofact rapport: 906**

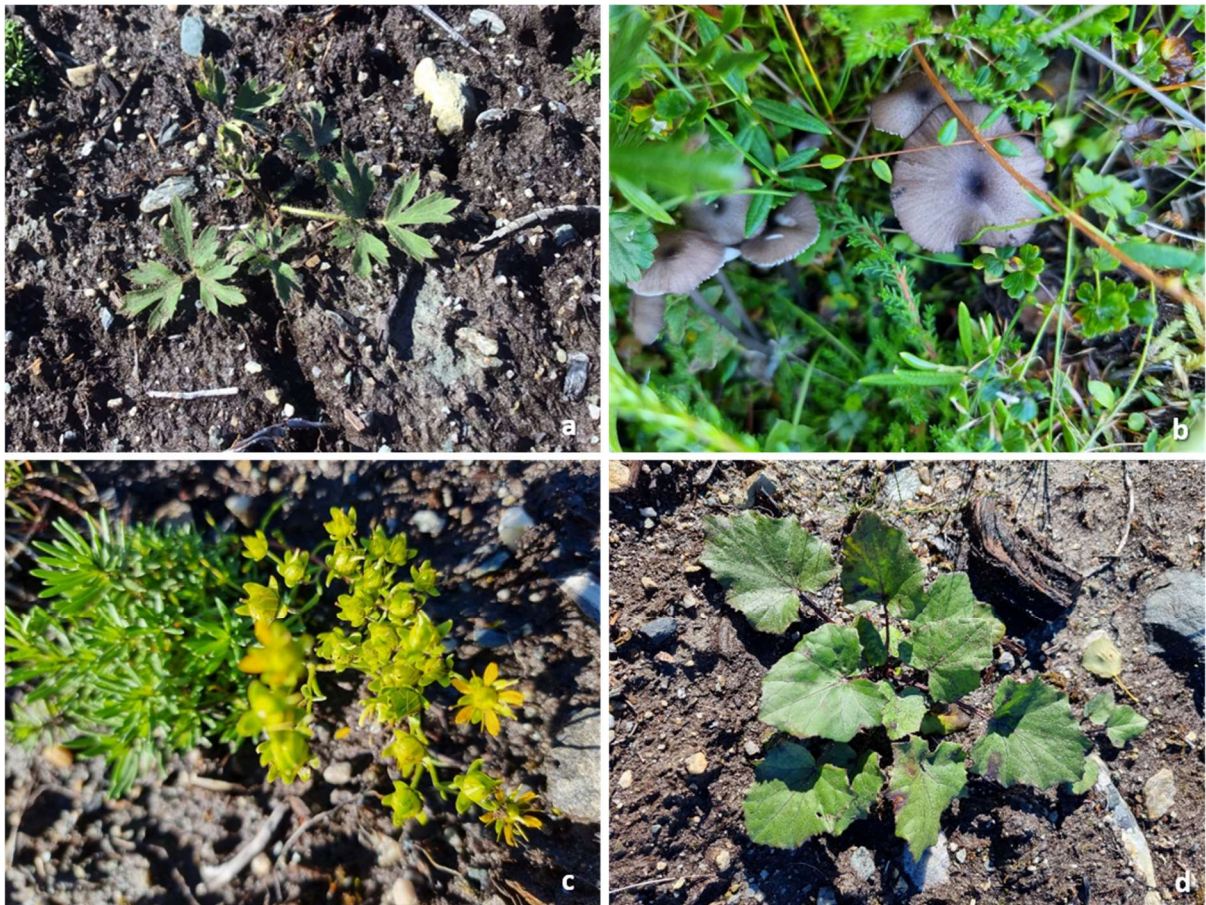
Figur 5. Et utvalg arter i restaureringsområdet: a) krypsoleie, b) rødsporesopp (*Entoloma* sp), c) gulsildre, d) hestehov.

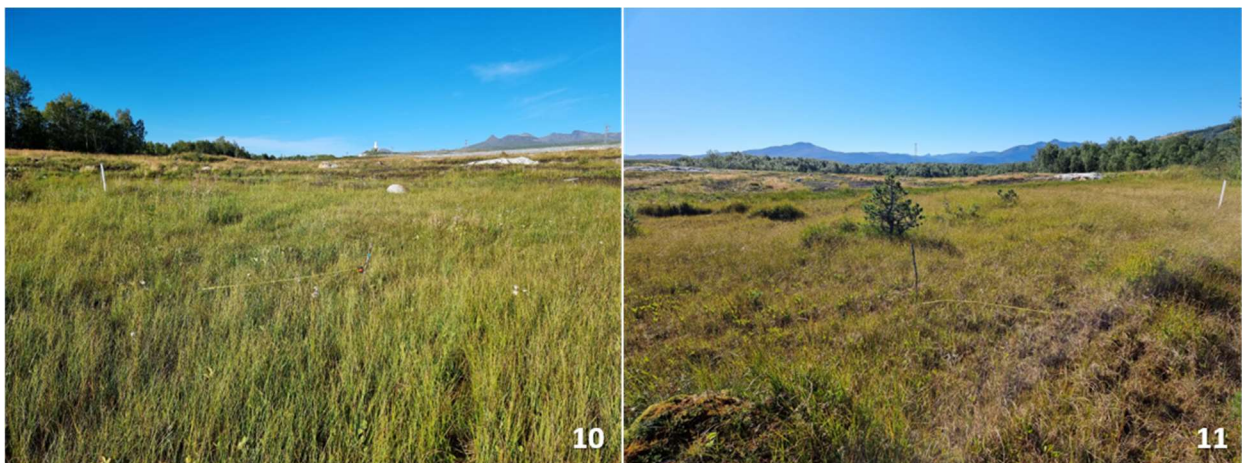
Figur 6. Oversiktsbilde av kontrollpunkt 10 og 11 med naturlig forekommende vegetasjon tatt i forbindelse med arts-, og naturtypekartlegging ved Evenes lufthavn den 24 august 2022 (Foto Sigrid Skrivervik Bruvoll).

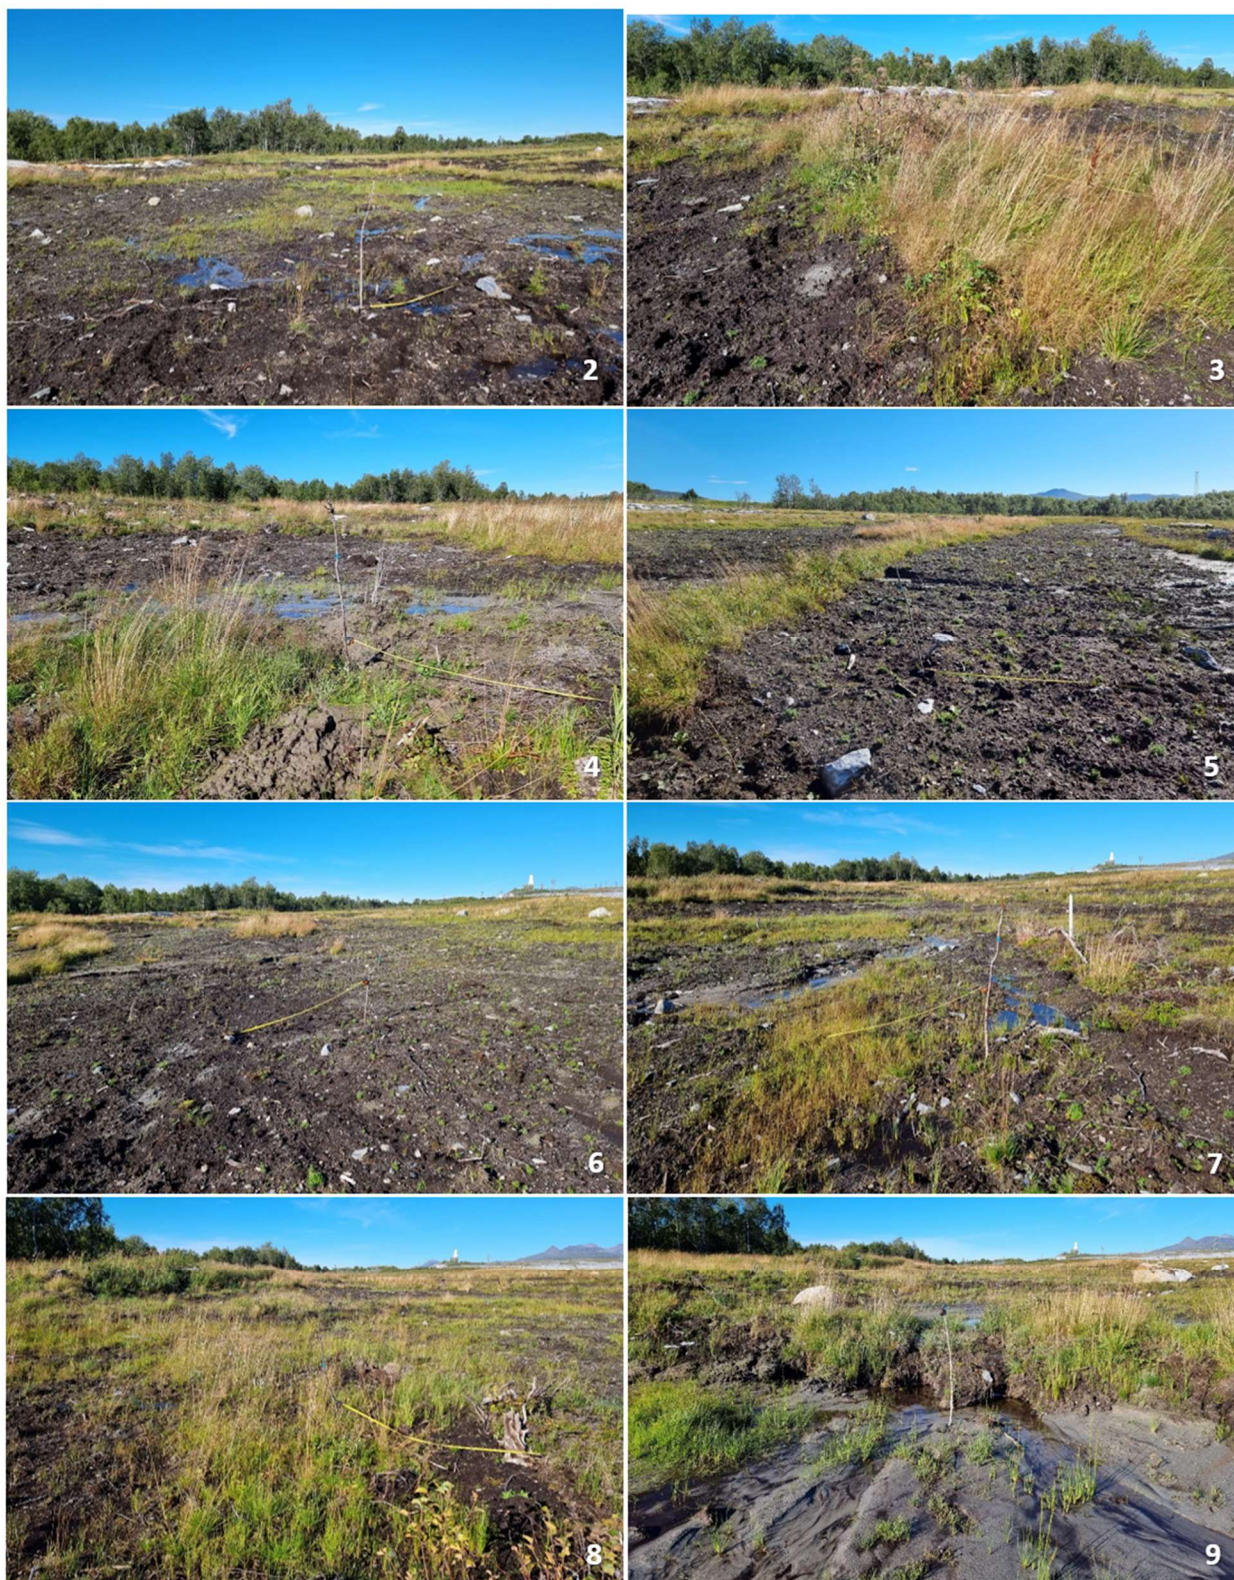
Figur 7. Oversiktsbilder av restaureringsareal i punkt 2 til 9, tatt i forbindelse arts- og naturtypekartlegging ved Evenes lufthavn den 24 august 2022 (Foto Sigrid Skrivervik Bruvoll).

Myra domineres av naturtypene sterkt endret fastmark med dekke av jord og leire, og stedvis iblandede torvmasser, og er således i dårlig forfatning i forhold til målsetningen om reetablering av rikmyr.

Arealet bærer preg av at en stor andel av tilførte masser kommer fra et fastmarkssystem, både vegeterte strenger og fyllmasser imellom. Strengene utgjør smale belter med bredder på 1 til 1,5 meter, stedvis opp imot 3 meter, med breie soner med jord imellom. Under et 10-20 centimeter tykt topplag finnes komprimerte masser i store deler av området, noe som fører til at vann samles i dammer på overflaten og dreneres via et nettverk av små bekker som skjærer seg ned i massene. Strenger med opprinnelig myrvegetasjon ser ut til å være i suksessjon mot fastmark flere steder, på grunn av manglende kontakt med vannmettede torvmasser.
