# **Hamna kraftverk i Loppa**

**Biologiske utredninger**

**Ecofact rapport 127**

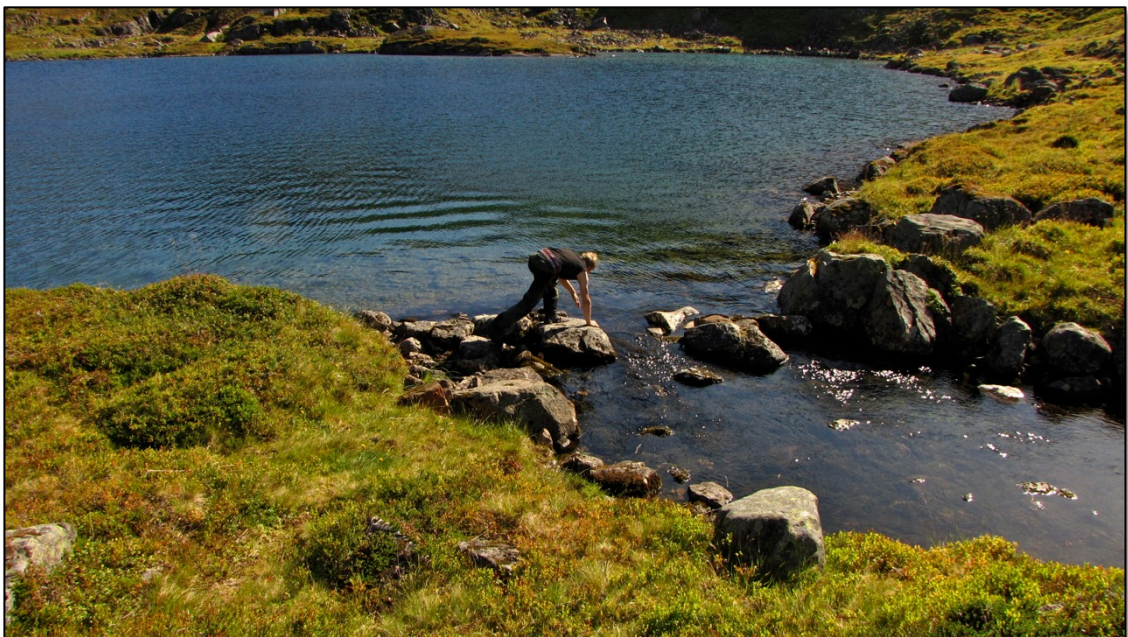
Figur 3. Hamnelva rundt inntaksområdet. Vannet i bakgrunnen vil bli demmet opp og fungere som magasin. Foto: Geir Arnesen.

Kun ett alternativ vurderes. Det planlegges med inntak på kote 333 (Fig. 3), og herfra vil det graves en rørgate på sørsiden av Hamnelva helt ned til et kraftverk ved sjøen på kote 4 (Fig. 4). Produsert strøm overføres i en kort jordkabel ca 100 meter unna kraftverket.

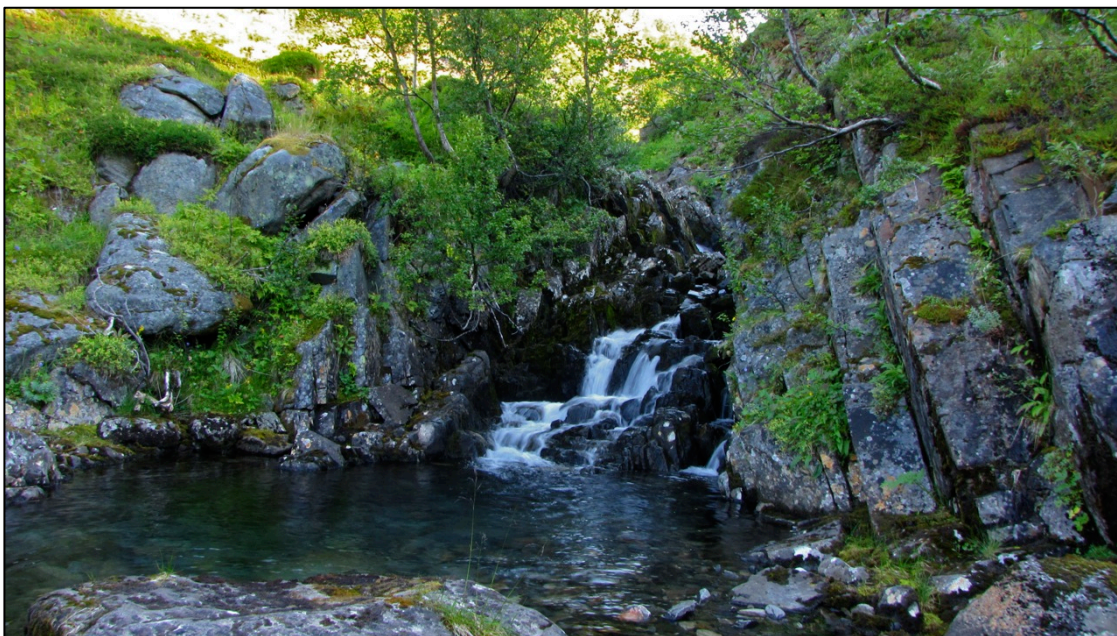
*Figur 13. Kulp i Hamnelva ved ca kote 100. I denne ble det observert små ørreter på maks 25 cm. Foto: Geir Arnesen.*

De nedre delene av elva har noen kulper og det ble observert små ørreter i disse (Fig. 13). Det er utelukket at det er anadrom fisk, da rørene gjennom veien ved sjøen utgjør et vandringshinder, så fisken i bekken har trolig kommet ovenfra. I det lille tjernet som planlegges brukt som magasin er det også en lokal ørret-stamme. Det er ingen egnede habitater for verken elvemusling eller ål.
