# Sortvika kraftverk i Porsanger

## Biologiske utredninger

**Ecofact rapport 135**

På oppdrag fra Finnmark Kraft AS har Ecofact utført en utredning av biologisk mangfold langs elva i Siskkit Èáhcevágevággi i Porsanger kommune, Finnmark fylke. Arbeidet bygger på felldata frembrakt under befaringer. I tillegg er relevante data hentet fra flere tilgjengelige databaser. Utredningen er utført av Cand. Scient Geir Arnesen, mens Cand. Scient. Ingve Birkeland har kvalitetssikret arbeidet. Kontaktperson for oppdragsgiver har vært Lise Mette Heggheim og Edvard Einarsen som skal ha takk for et godt samarbeid. Tekniske data om prosjektet har blitt tilsendt oss fra Multiconsult AS ved Harald Andreas Simonsen som skal ha takk for tilgang til detaljert informasjon om tiltaket.

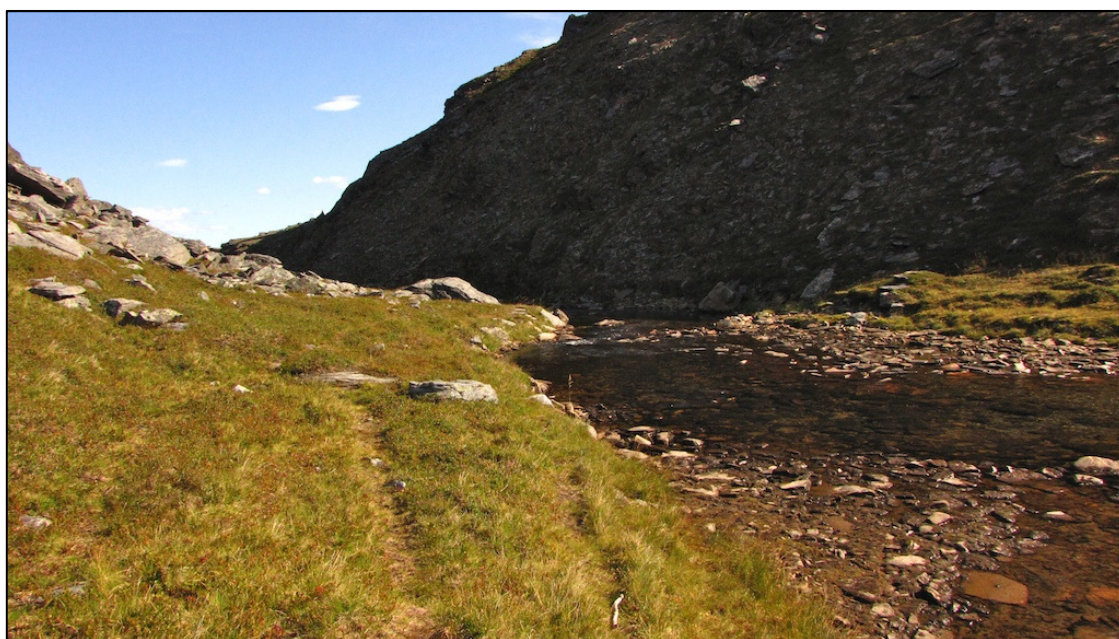
Figur 3. Elva i Siskkit Éáhcevágevággi rundt inntaksområdet. Det vil bygges en betongdam ved enden av kløfta, og vannet føres i tunnel inn i berget til høyre. Vannet til høyre vil bli noe demmet opp. Foto: Geir Arnesen.

Det planlegges kun ett alternativ. Inntak legges ved utløpet av et lite vann på kote 222 (Fig. 2 og 3), og vannet føres ned til kraftverk ved kote 55 i tunnel og det siste stykke i nedgravd rør (Fig. 4). Produsert strøm overføres i et luftspenn nordøstover til påkoblingspunkt ved hovedveien (Fig. 2).

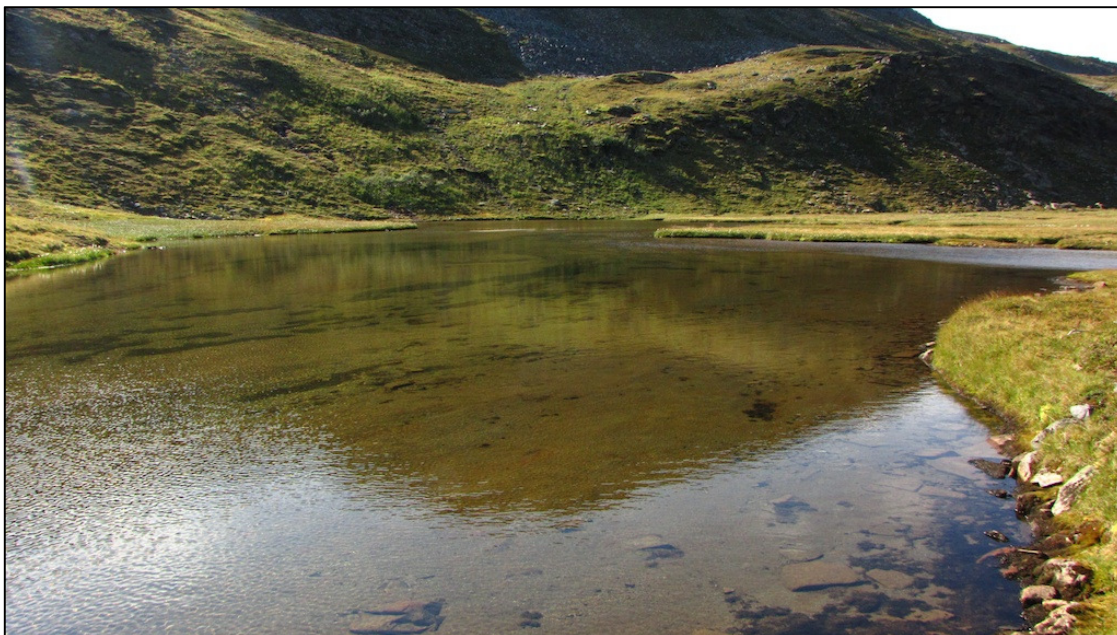
*Figur 4. Området som blir berørt av inntaksbassenget. Det er noen våtmarker her med dominans av duskull og nordlandsstarr (i bakgrunnen til venstre) mens på fastere mark oppstrøms er det nesten total dominans av finnskjegg (i bakgrunnen til høyre). Det hekker sotsnipe i vegetasjonen nært vannet, og de grunne forholdene er utmerkede leveområder. Foto: Geir Arnesen.*

Ved inntaksområdet er det et lite tjern som blir demmet opp (Fig. 4). De flate områdene rundt tjernet blir demmet ned. Inntil vannet er det noen mindre våtmarksområder med blant annet duskull, myrfrytle og nordlandsstarr. Dette er en hekkelokalitet for sotsnipe. Oppstrøms er det stabile elvesletter med flere flommarksløp innimellom. På selve elveslettene vokser det nesten monokultur av finnskjegg men med litt krekling og smyle. I flomløpene er det en del slåttestarr og smårørkvein langs kanten av ørene, mens ute på grusflatene er det stor forekomst av grannsilde (NT) samt typiske arter som fjellbunke, stjernesilde og gråstarr og fjellsyre.

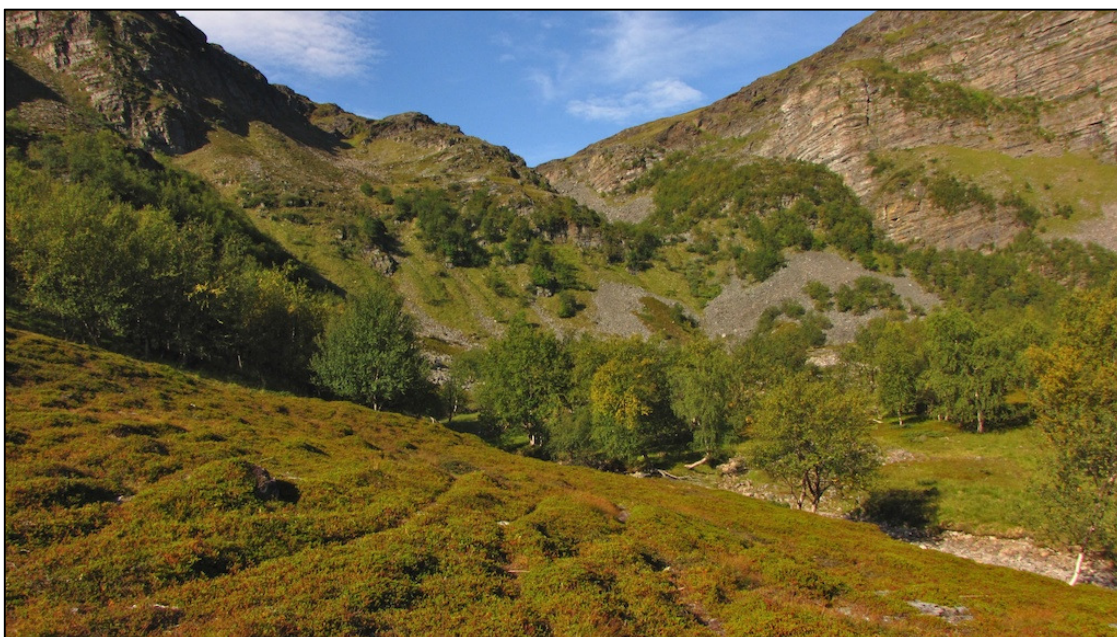
*Figur 5. Nedre del av vannveien. Tunnelpåhugg vi bli i overkant av steinura i bakgrunnen og vannet føres ned til kraftverket på flata i nedgravd rør. Foto Geir Arnesen.*

Over skoggrensen i området er det mest rabbevegetasjon (Fig. 12). På de basefattige tørre bergene som dominerer er det mye rabbesiv, geitsvingel, sauesvingel og dvergbjørk. Krekling er også vanlig, og blir viktigere der det noe mindre eksponert. På noen rabber et stykke ovenfor tunnelpåhugget ble det registrert noen basekrevende arter slik som reinrose, bergstarr og rynkevier. Blåklokke også vanlig på berghyller. Ellers har influensområdet mange områder med nær vegetasjonsløs blokkmark som i rasmarene rett over kraftverksområdet og i den lille kløfta ovenfor (Fig. 5).

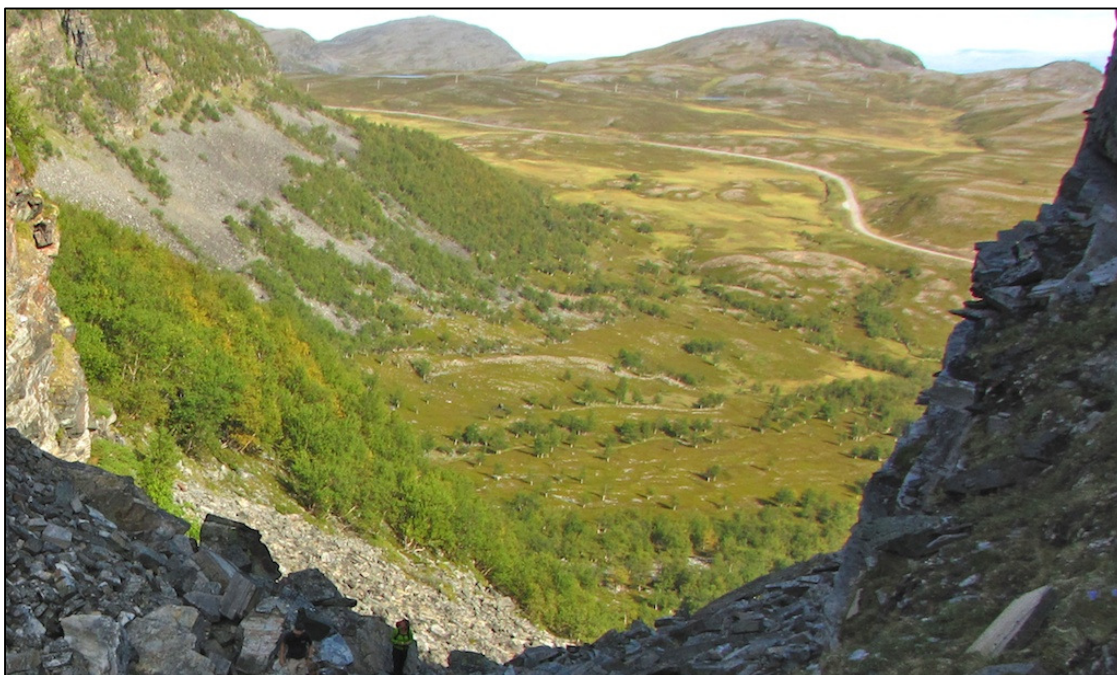
*Figur 10. Oversikt over området som berøres av ny kraftlinje. Linja vil starte ved kraftverket som vil ligge nedenfor ura midt i bildet og gå mot veien i bakgrunnen og krysse denne like til høyre for den nærmeste svingen. Deretter vil den fortsette bakover i bildet til eksisterende linje som kan skimtes i bakgrunnen. Foto: Alicia Sánchez Mora.*

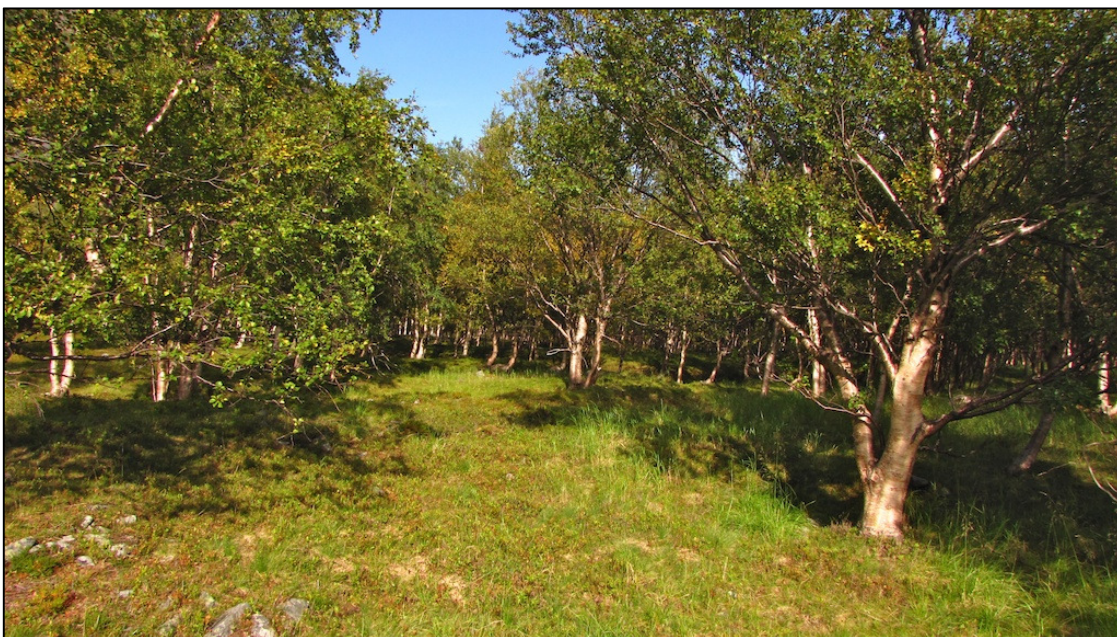
*Figur 11. Skog på elvesletta vest for innløpet i Èáhcevágejávrrit med skog av relativt grov bjørk og sterk beitepåvirkning fra gammel tid. Naturtypen kan betegnes som beiteskog og stedvis også som hagemark som er en truet naturtype (VU). Foto: Alicia Sánchez Mora.*

Rett vest for innløpet i Èáhcevágejávrrit er det en elveslette som er bevokst med til dels ganske grov bjørk. Dette området har trolig blitt brukt til beite i en årrekke, muligens også av andre dyr en rein, og bærer preg av dette (Fig. 11). Trærne mangler små grener ved bakken, og feltsjiktet i skogen har dominans av gress som sølvbunke,

finnskjegg, engrapp, skogrørkvein, fjellgulaks og noe smårørkvein. Det er også urter som engsoleie og følblom. Denne skogen kan klassifiseres som naturtypen «beiteskog» som i henhold til DN s håndbok nr 13 skal avgrenses i henhold til metodikken beskrevet der. Noen steder er det så åpent og hardt beitet at naturtypen tenderer over mot "hagemark" som også er en naturtype som skal avgrenses som verdifull. Hagemark er dessuten en rødlistet vegetasjonstype (VU) i henhold til «Truede vegetasjonstyper i Norge». Vi vurderer verdien til å være B (regional verdi).

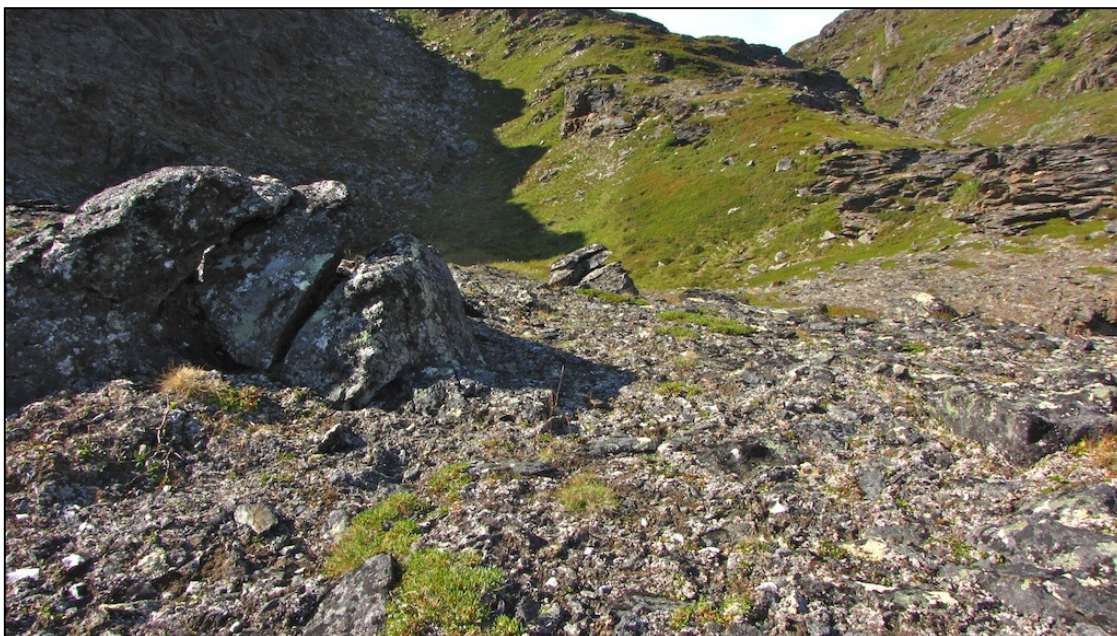
*Figur 12. Fjellvegetasjonen i nærheten av influensområdet er preget av rabber og bart fjell. Enkelte steder er det basevirkning slik som her med reinrose (forgrunnen). Foto: Geir Arnesen*

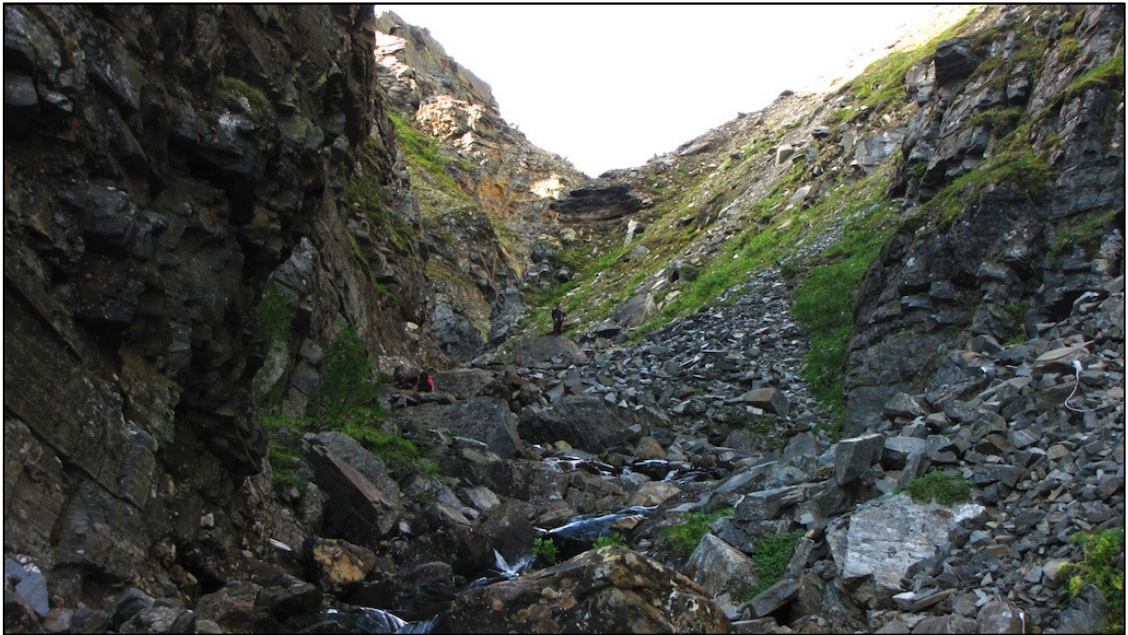
Figur 13. Bekkekløfta i influensområdet. Området er sterkt preget av snøleie, men har enkelte lokale områder med baserike miljø i berghyller med litt uvanlige moser. Grannsildre (NT), ble også observert. Foto: Geir Arnesen.

Nedenfor inntaksområdet går elva inn i en stor kløft som fortsetter nesten helt ned til kraftverksområdet (Fig. 13). Hele kløfta har et sterkt snøleiepreg, noe som begrenser hva som vokser her. I et område like nedenfor inntaket er det åpenbart en blotning av en baserik bergforekomst, og det finnes blant annet rynkevier, bergrublom og jåblom. Ellers er det mye musøre, fjellsyre snøsildre og også her grannsildre (NT). Fjellbunke er vanlig i områder som ofte oversvømmes.

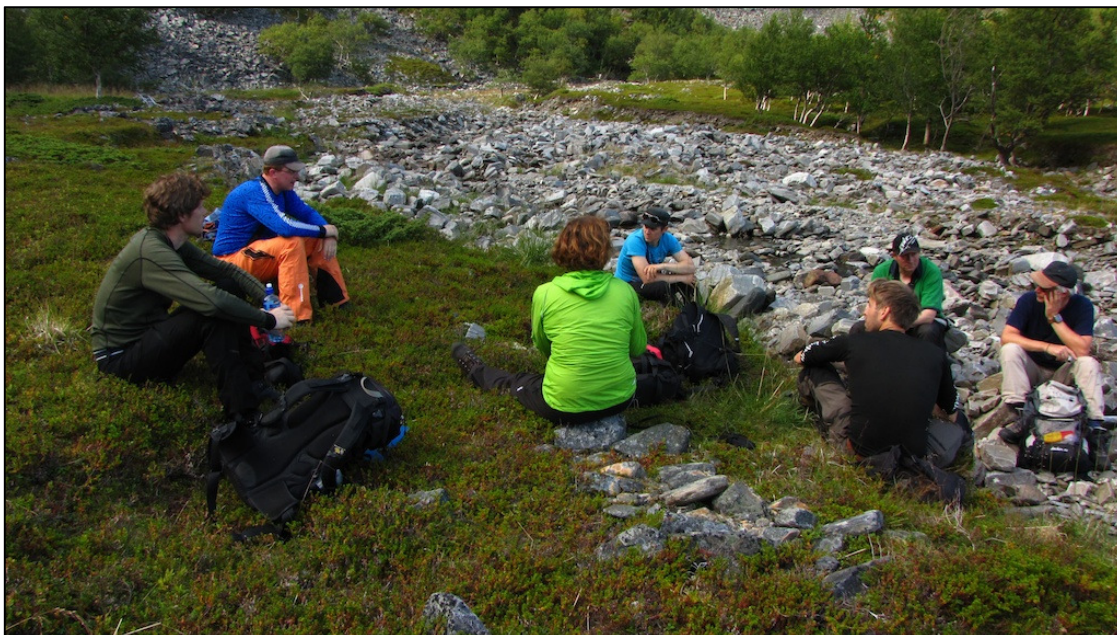
*Figur 14. Flomløpet til elva som skal bygges ut. Undervannet for kraftverket vil slippes ut i området i bakgrunnen, og dette elveløpet vil få permanent vannføring. Foto: Alicia Sánchez Mora.*

Der elva kommer ut av kløfta renner den ved normal vannføring inn i et underjordisk løp og blir borte. Den har trolig også et underjordisk utløp i vannet. På elveslettene mellom kløfteåpningen og vannet er det derfor bare tørre flomløp ved normal vannføring. Utbyggingen vil føre til at undervannet fra kraftverket kommer ut nedenfor stedet der elva går inn i sitt underjordiske løp, og dermed slippe vannet ut i et av flomløpene, som dermed trolig får permanent vannføring. Flomløpene er imidlertid lite interessante og er mest åpne løp med rullesteiner og triviell ruderat vegetasjon (Fig. 14).

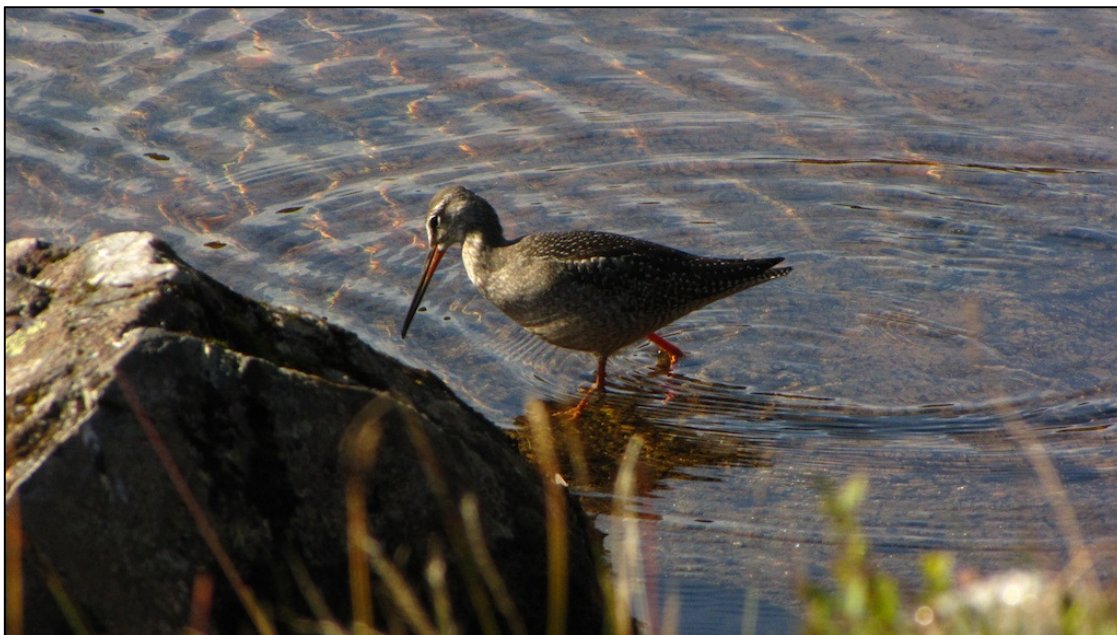
*Figur 15. Sotsnipe hekker i tjernet der inntaksbassenget er planlagt, og bruker området til leveområde.  
Foto: Geir Arnesen.*

Det er ikke gjort grundige registreringer av fuglefaunaen i forbindelse med denne utredningen. Det ble likevel observert sotsnipe (Fig. 15) i tjernet der inntaksbassenget kommer. Sotsnipe hekker i Norge hovedsakelig i Finnmark. Nesten hele tjernet er svært grunt og egner seg svært godt for matsøk for vadere (Fig. 4). Sotsnipe hekker høyst sannsynlig ved tjernet, og bruker det som leveområde hele sommeren. Heving av vannspeilet vil føre til oversvømmelse av den egnede hekkeplassen, og gjøre tjernet for dypt for vadere. Ellers ble det også registrert varslende fjellvåk i området noe som tyder på hekking også for denne arten.
