# Virak kraftverk i Narvik

**Vurdering av konsekvenser for vegetasjonstyper, naturtyper, erosjon, sedimentasjon, landskap og estetikk ved bygging av for høy inntaksdam i Virakelva**

**Ecofact rapport 140**

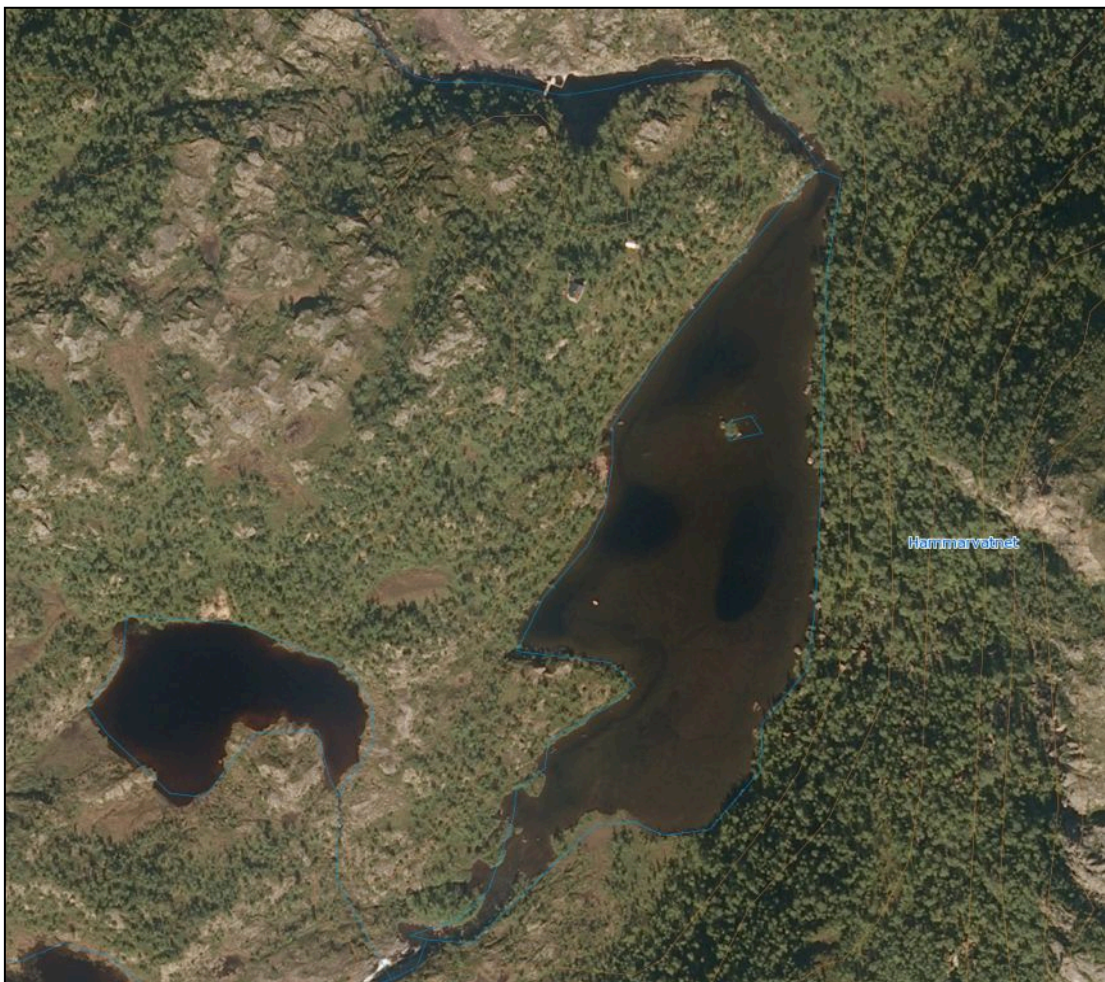
Figur 1. Flyfoto av Hammervatnet og inntaksdammen i Virakelva. Kilde: Norge i bilder.

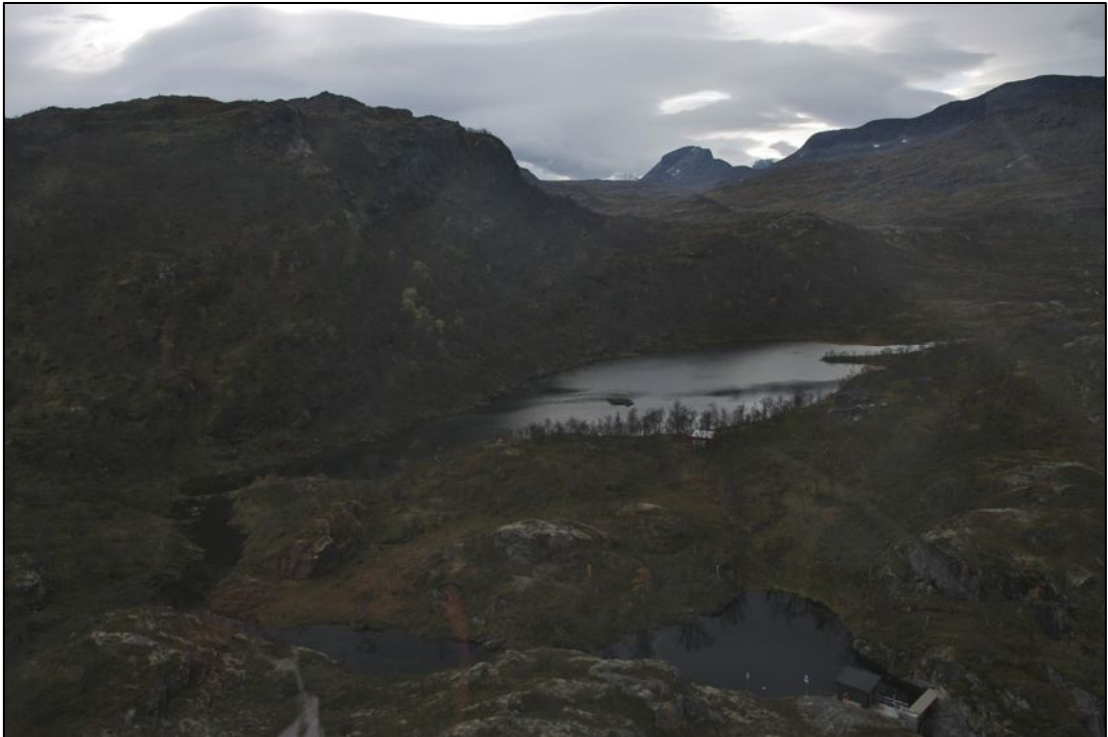
*Figur 3. Helikopterfoto av Hammervatnet og utredningsområdet ovenfor vanninntaket i Virakelva. Foto: Ingve Birkeland*

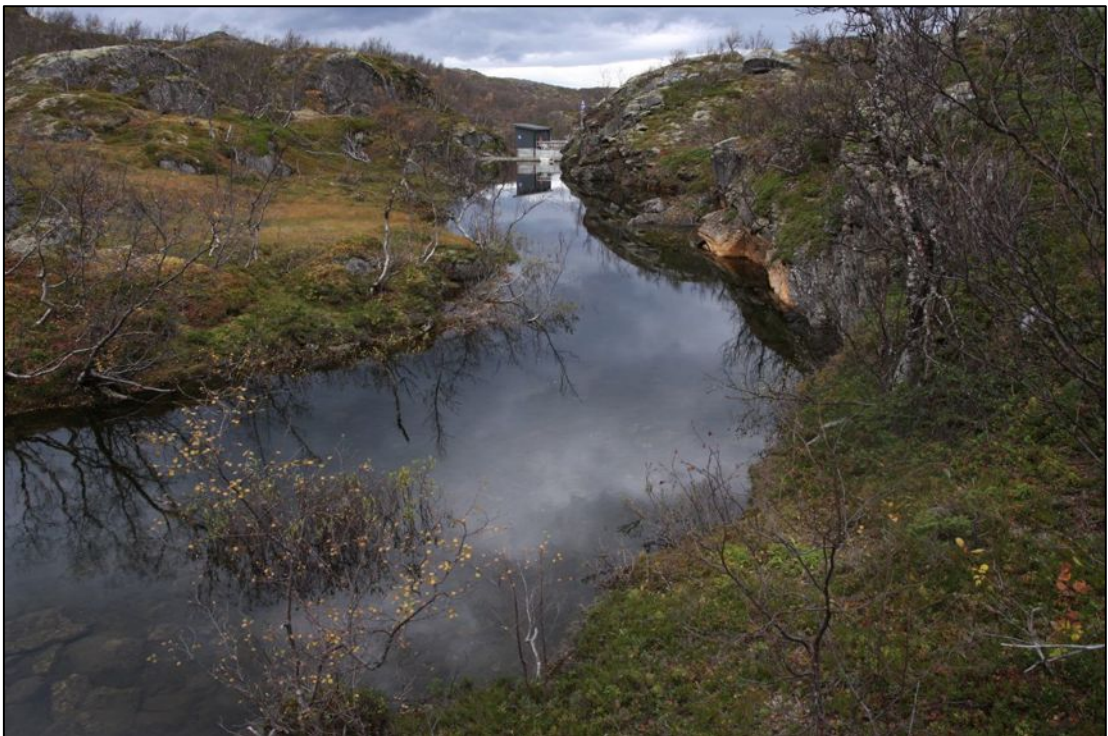
*Figur 4. Virakelva rett oppstrøms inntaksområdet. Bildet viser at den for høye damkrona gir en oppstuvet vannflate mellom inntaksdammen og steinterskelen i utløpet av Hammervatnet. Foto: Ingve Birkeland.*

Pga overnevnte feil ble laveste terskel bygget på kote 372.9, dette er 1.9 m høyere enn detaljplanen tillater. Denne feilen gir en oppstuvet vannflate mellom inntaksdammen og stein terskelen i utløpet av Hammervatnet jevnt over under drift.

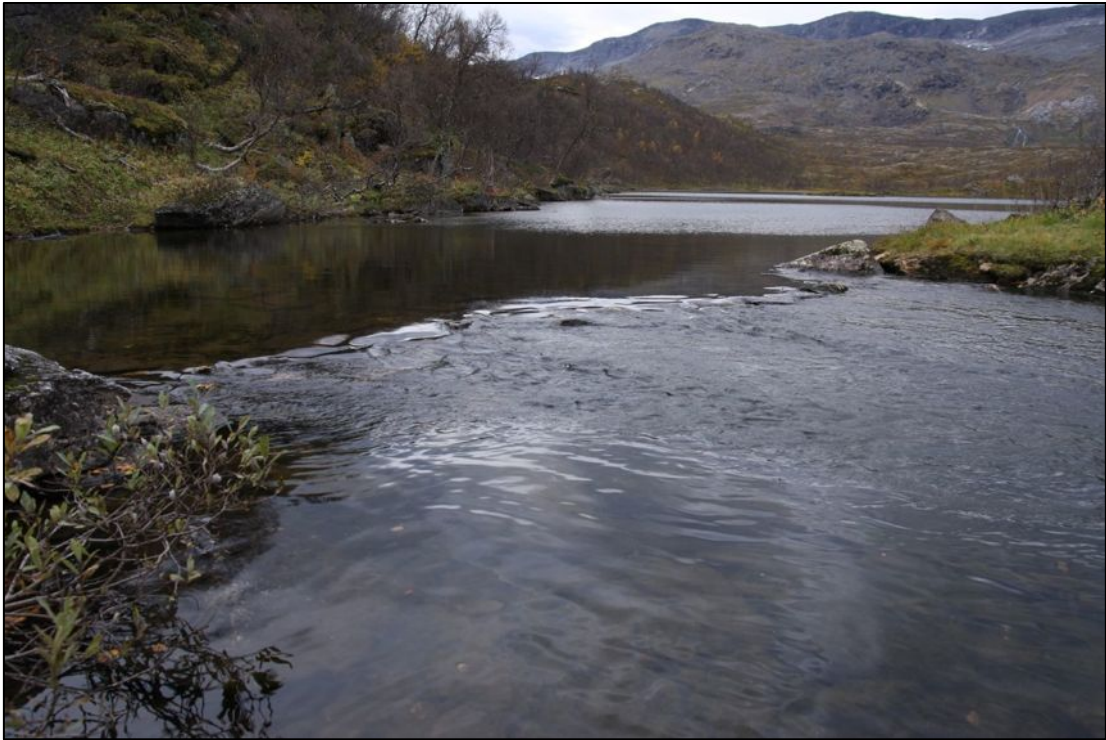
*Figur 5. Hammervatnet er hevet med 18 cm pga steinterskelen som er bygget i utløpsosen. Strømning over steinterskel i vises tydelig, Vannføring ca. 300 l/s, målt vannstand ved inntak 372.81, målt vannstand i Hammervatnet 372.91. Naturlig vannstand for denne vannføringen ville vært 372.86. (Etter Hydrologirapport Nordkraft). Oppstuvning i denne situasjonen pga inntakskonstruksjonen er på 5 cm, godt innenfor naturlig regulert sone. Foto: Ingve Birkeland.*

Hammervatnet heves med 3 cm i middelvannstand når det går vann over flomløpet. Tilsvarende heves laveste vannstand med 2 cm, og store flomvannstander heves med 19 cm. Praktisk talt all oppstuvning skjer innenfor naturlig regulert sone i vatnet. Store flommer vil ha en ekstremt liten varighet for vannstander ut over tidligere maksimalvannstand, dette vil skje < 11 timer i snitt pr år. Naturlig regulert sone øker med 17 cm (Nordkraft hydrologirapport).

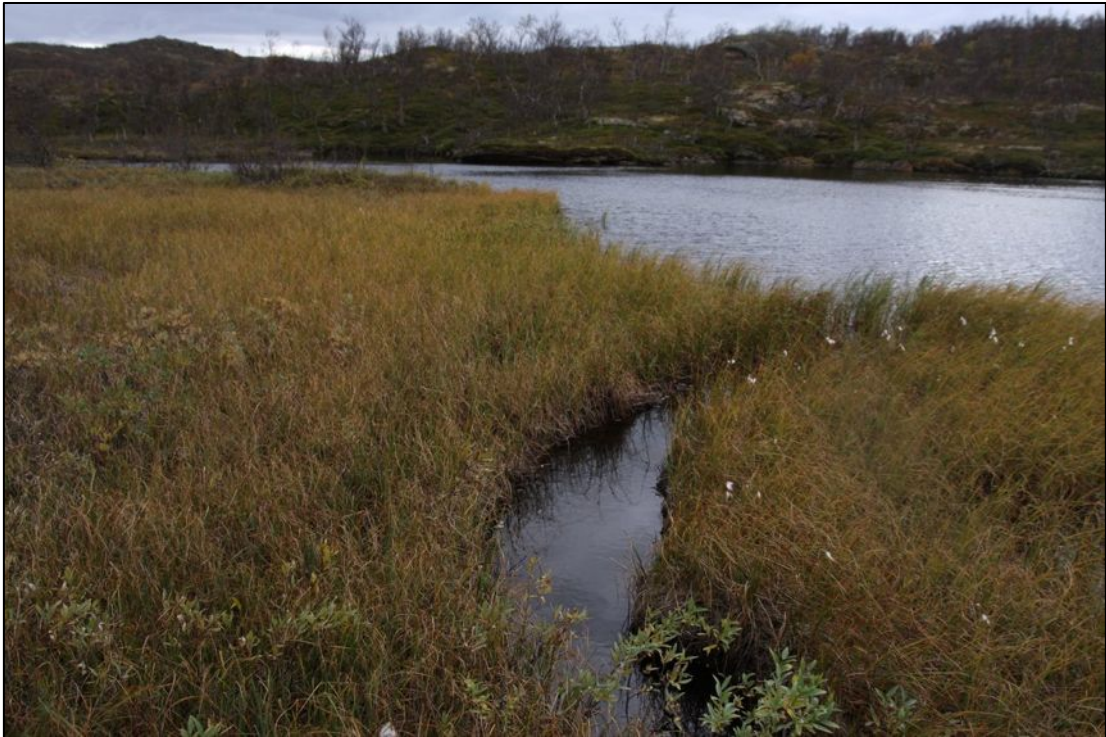
*Figur 9. I sørenden av Hammervatnet var det utviklet kantvegetasjon med en flaskestarr utforming (O3b). Foto Ingve Birkeland.*

Kantvegetasjonen rundt Hammervatnet kan karakteriseres som en mosaikk av blåbærkrekling hei og ulike gras- og starrutforminger med spredte partier med sølvvier, grønnvier, dvergbjørk og bjørk. I sørenden av Hammervatnet er det utviklet en myr og kantvegetasjon. Vegetasjonen domineres av en flaskestarr utforming (O3b) med arter som flaskestarr, slåtestarr, tuestarr, nordlandstarr, blankstarr, slirestarr, og spredte forekomster av duskull og svartstarr. Slike vegetasjonstyper dannes gjerne som vannkantvegetasjon hvor de perioder oversvømmes og i tørrere perioder tørker mer ut.

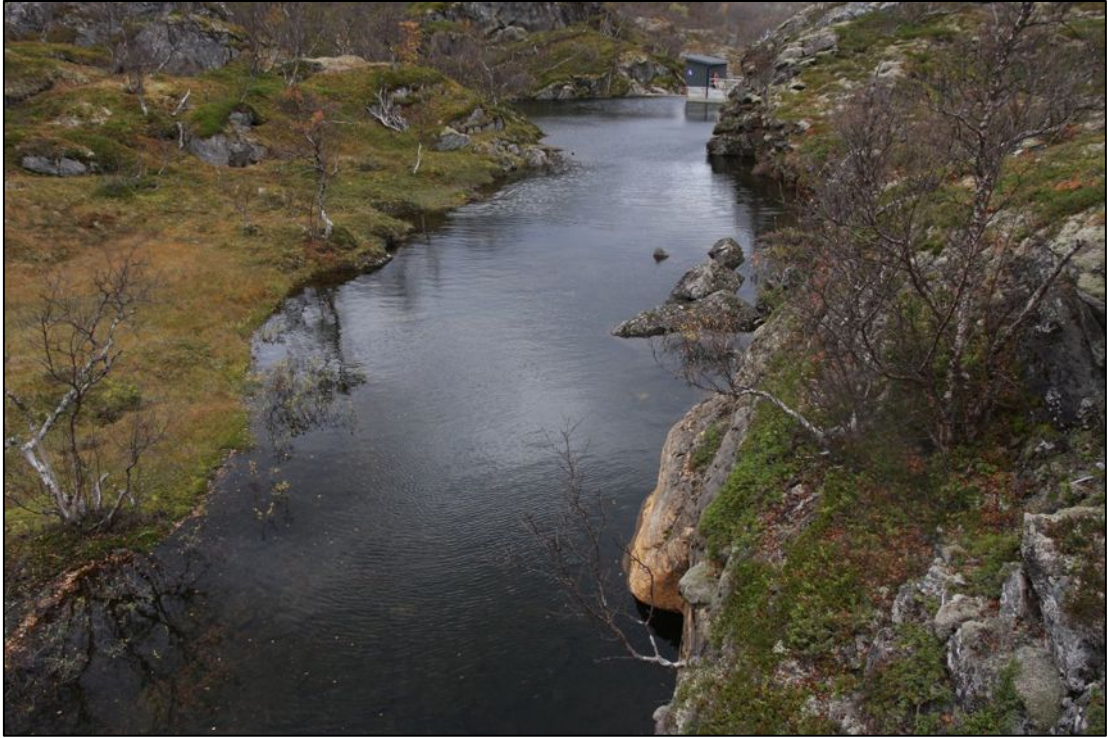
*Figur 10. Elvestrekningen oppstrøms inntaket bærer preg av at området er oppstuvet med lav vannhastighet. I området ved steinene i elva var det et lite stryk/foss før utbyggingen Foto: Ingve Birkeland.*

Oppstivingen mellom inntaket og steinterskelen har ført til at de opprinnelige habitatene i nært tilknytning til Virakelva har blitt sterkt berørt av de endrede miljøforholdene. Dette vil berøre organismer som lever i elva og vegetasjon som er knyttet til elveløpet.

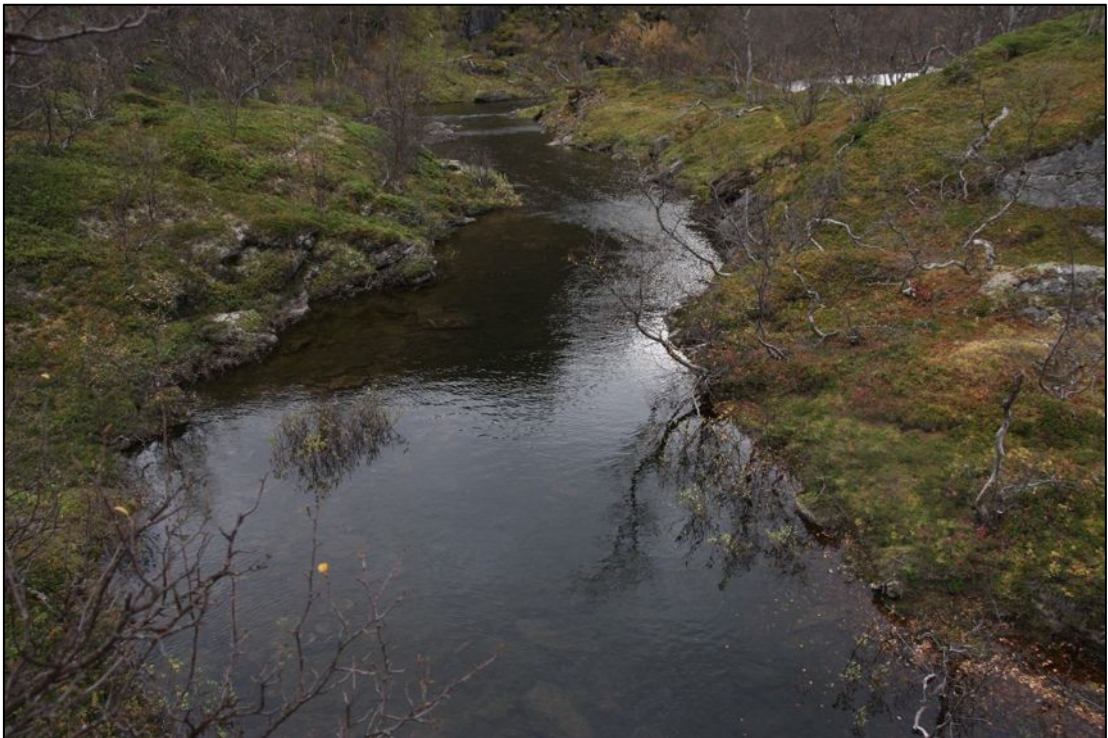
*Figur 11. Elvestrekningen oppstrøms inntaket bærer preg av at området er oppstuvet med lav vannhastighet. Foto: Ingve Birkeland*
