# Overføring av Tverrdalselva til Håkvikdalen – Narvik kommune

## Konsekvenser for vegetasjon og naturtyper

**Overføring av Tverrdalselva til  
Håkvikdalen – Narvik kommune  
Konsekvenser for vegetasjon og naturtyper**

Ecofact rapport: 168

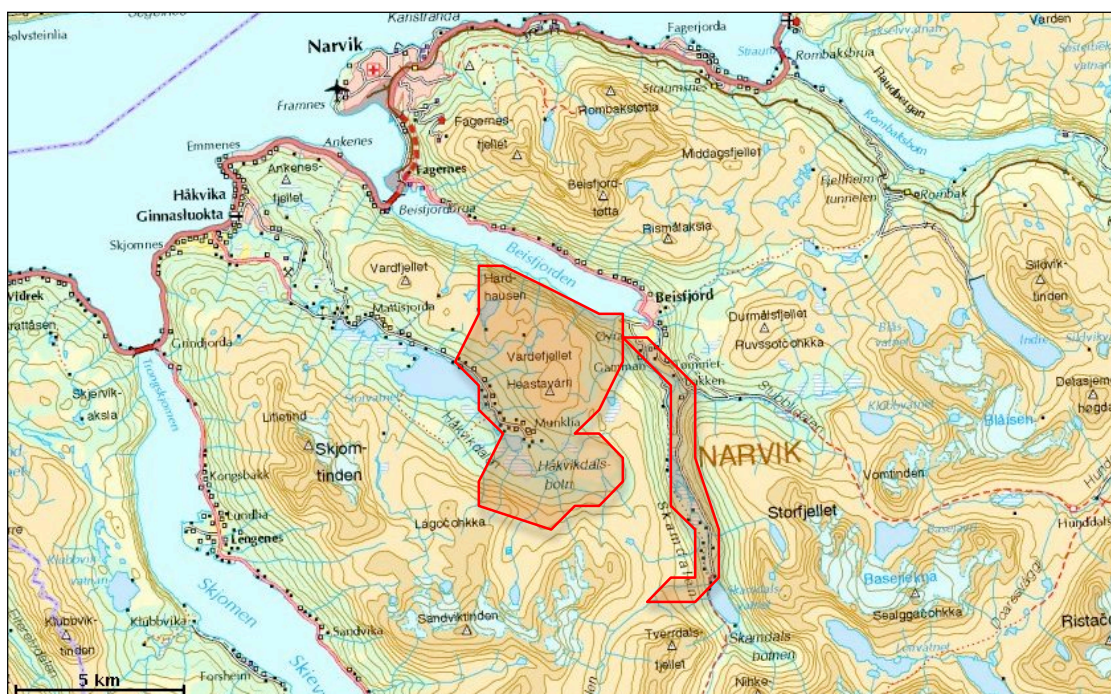
Figur 1. Skisse som viser regional plassering av tiltaket og influensområdene. Se fig. 2 for detaljer.

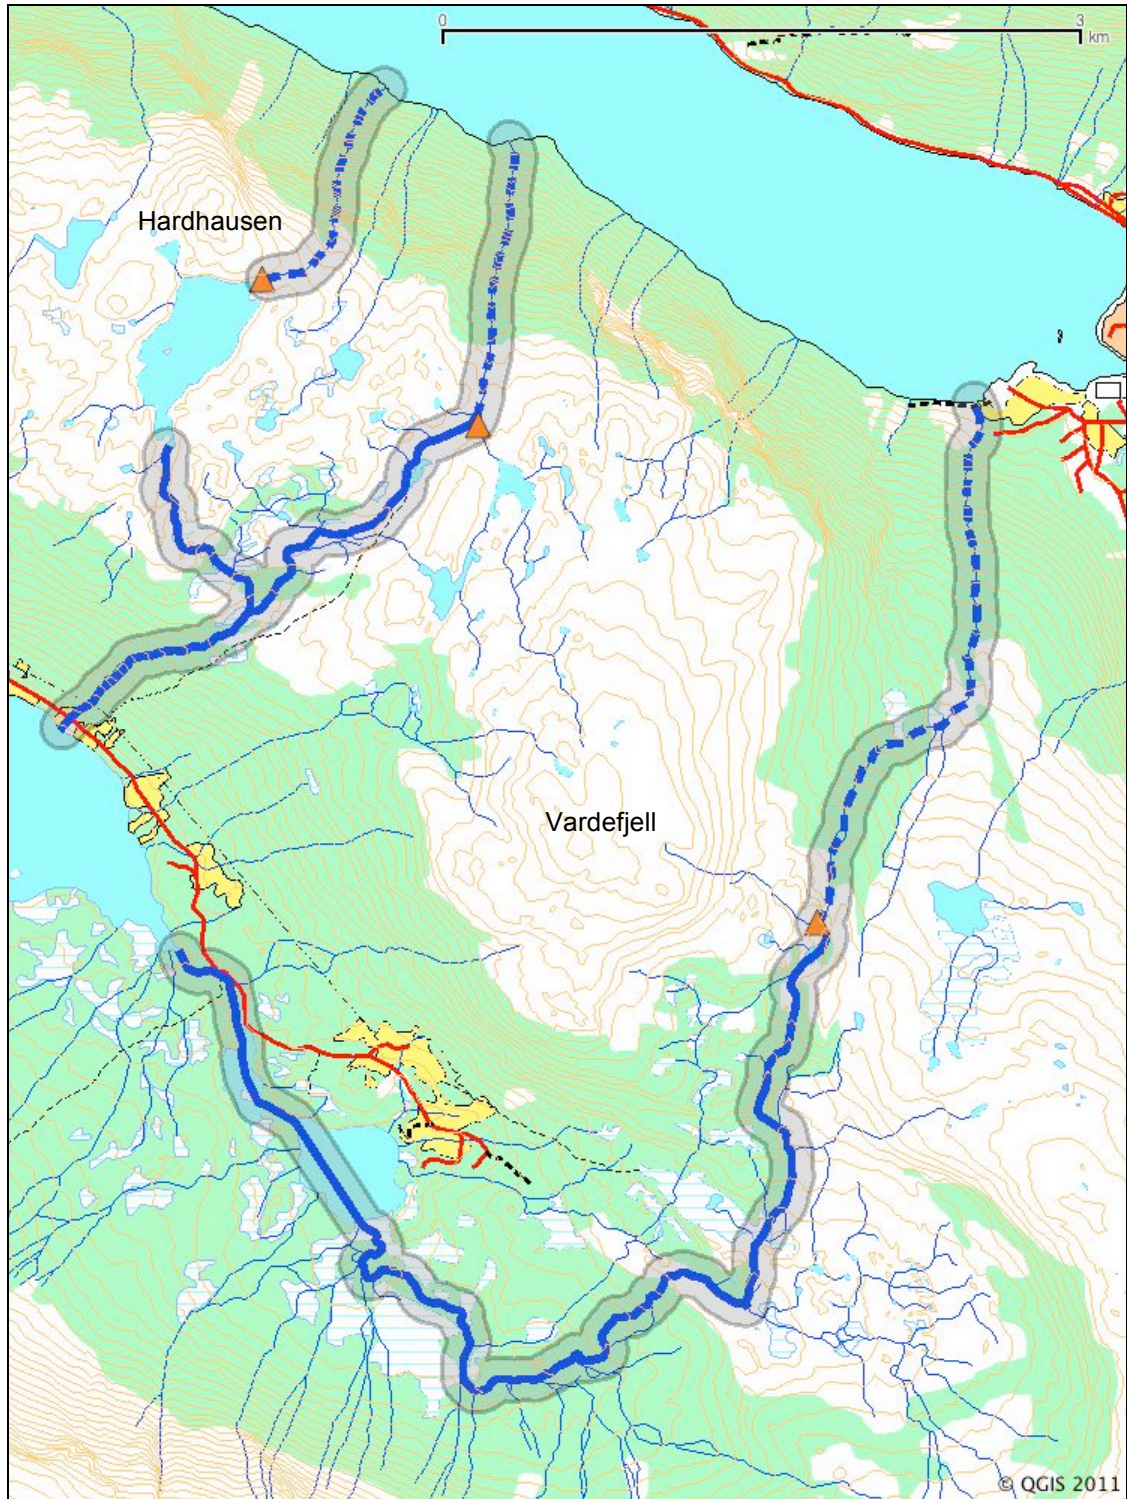
Figur 9. Oversikt over bekkesnuingsanlegg på Hardhausen og Vardefjell. Hel strek viser elver som får tilført vann, mens stiplet strek viser de elvene som mister vann. En sone på 100 meter fra elvene er indikert med grått for å antyde mulig influensområde for flora og naturtyper. Bekkesnuingsanlegg er indikert med oransje triangler.

For ytterligere å øke tilsiget til magasinet i Håkvikdalen, er det planer om å føre vannet fra tre felter på fjellene Hardhausen og Vardefjellet som i dag drenerer ned i Beisfjorden over til to felter på Håkvikdalsiden. Se figur 9 for detaljer rundt disse tiltakene.

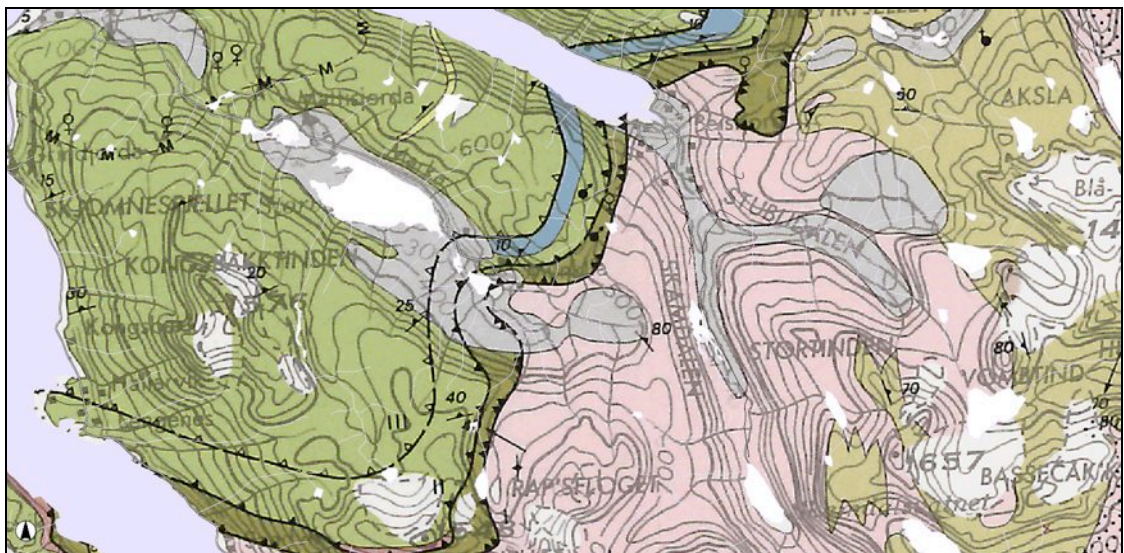
Figur 12. Geologisk kart over influensområdet. Lys rød farge er harde grunnfjellsområder. De grønne fargene i den vestlige delen av kartet er ulike karbonatfattige glimmerskifre mens den blå stripen nord på kartet er karbonatførende glimmerskifer. Grå farge er overdekkende sedimenter som for en stor del er morenemateriale. Kilde Norges geologiske undersøkelse.

Influensområdene for overføringen av Tverrelva har i følge berggrunnskart (1:250 000) kartblad Narvik stort sett grunnfjellsbergarter (Fig. 12). Dette er svært gamle bergarter som har høy metamorfosegrad. De fleste er harde og grovkrystalline. Slike bergartstyper er lite utsatt for kjemisk vitring og avgir minimalt med elektrolytter til jordsmonnet. Det er derfor surt substrat i dette influensområdet, noe som skulle tilsi en lite forekomster av basekrevende arter. Rundt Sjursheimvatnet er det harde glimmerskifre som har tilsvarende egenskaper som grunnfjellsbergartene. Mellom Sjursheimvatnet og Storvatnet krysser imidlertid et belte med marmor. Denne bergarten gir et basisk eller sirkumnøytralt substrat, og det er dermed et teoretisk potensiale for basekrevende planter i dette området. Befaringer viste imidlertid at marmoren var overdekket og ingen basekrevende arter ble observert nær elva.

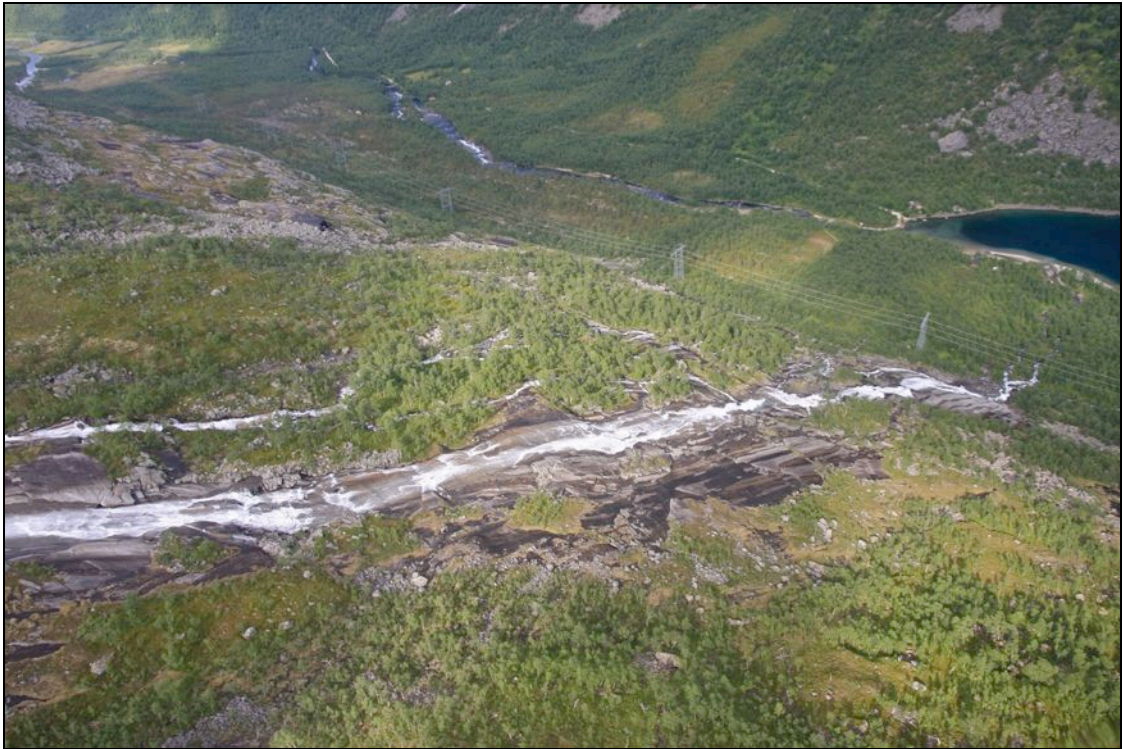
Figur 14. Skogsområdene rundt de nedre delene av Tverrdalselva er preget av tørr og åpen skog med trivielle arter i nordboreal bjørkeskog. Foto: Ingve Birkeland.

Når det gjelder skog i Skamdalen er kun skogvegetasjonen i umiddelbar nærhet til Skamdalselva og Tverrdalselva beskrevet. I den nordøstvendte siden av Skamdalen som Tverrelva kaster seg utfor er det nordboreal bjørkeskog (Fig. 14). Det er en artsfattig skog med trivielle arter som er etablert på veldrenert grunn. Skogen er åpen og, krekling (*Empetrum nigrum*), skrubær (*Chamaepericlymenum suecicum*) blåbær (*Vaccinium myrtillus*) og blokkebær (*Vaccinium uliginosum*) er de vanligste artene. På noe fuktigere mark er det også mye av småbregnene fugletelg (*Gymnocarpium*

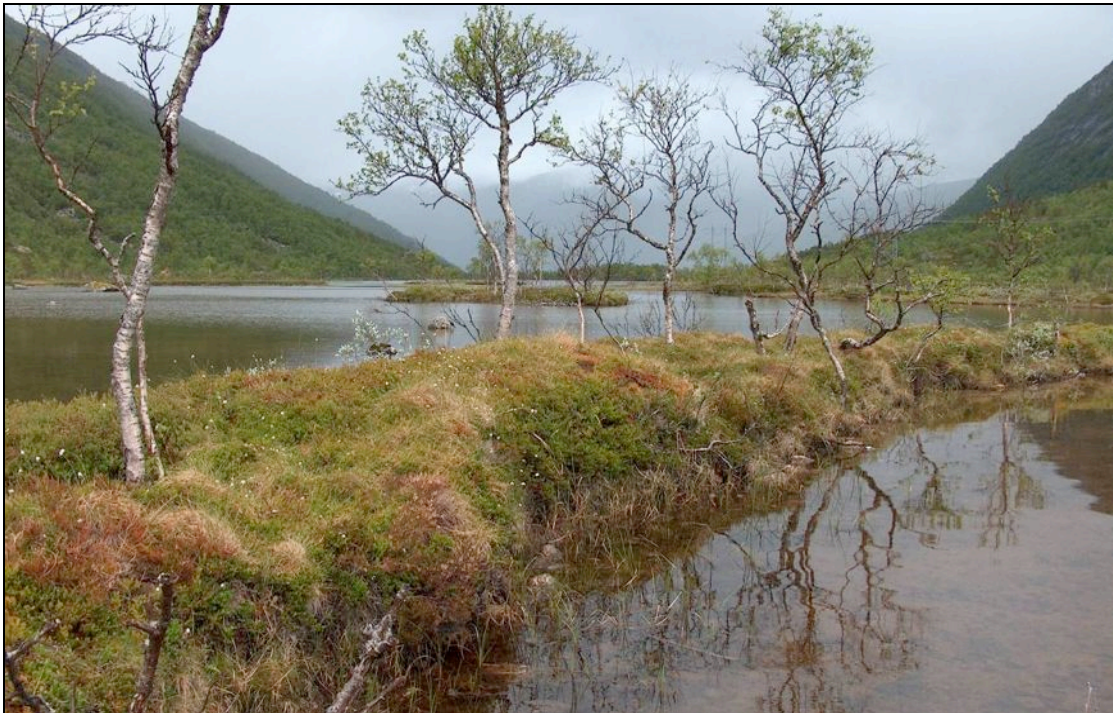
Figur 15. Parti fra våtmarksområdet i sørenden av Lillevatnet. En gammel yttersving i en meander har nå fått myrlignende vegetasjon på grunn av det stillestående vannet og høyt grunnvannspeil. Foto Geir Arnesen.

Lillevatnet er et sedimentasjonsbasseng, og mesteparten av vannet er kun 10 – 30 cm dypt. Bunnen er en åpen sand- og steinbunn stort sett uten vannplanter. I sørenden er det en rekke små øyer og tanger som er rester av gamle elvebredder og meandere som danner et slags delta (Fig. 15). Kun noen sterile skudd av fjellpiggeknope (*Sparganium hyperboreum*) ble observert noen få steder. Deltaområdene er et fuglefotdelta med hard bunn som i resten av vannet. I DN's naturbase står det at dette deltaet også har preg av å være et myrdelta. Dette er ikke tilfelle. Det finnes ingen steder med mudderbunn og flytende torv som karakteriserer slike deltaer. På de tallrike holmene og tangene i deltaet er det riktignok en lyngdominert myrlignende vegetasjon med mye blokkebær (*Vaccinium uliginosum*) krekling (*Empetrum nigrum*), dvergbjørk (*Betula nana*) og hvitlyng (*Andromeda polifolia*). Dette er imidlertid et ganske spesielt system hvor myrarter har etablert seg på de gamle minerogene elvesedimentene på grunn av det høye grunnvannet. Artene som vokser her er trivielle og tilsvarer det en normalt finner på fattige fastmattemyrer. En viktig forskjell er imidlertid at torvmosene for en stor del mangler.

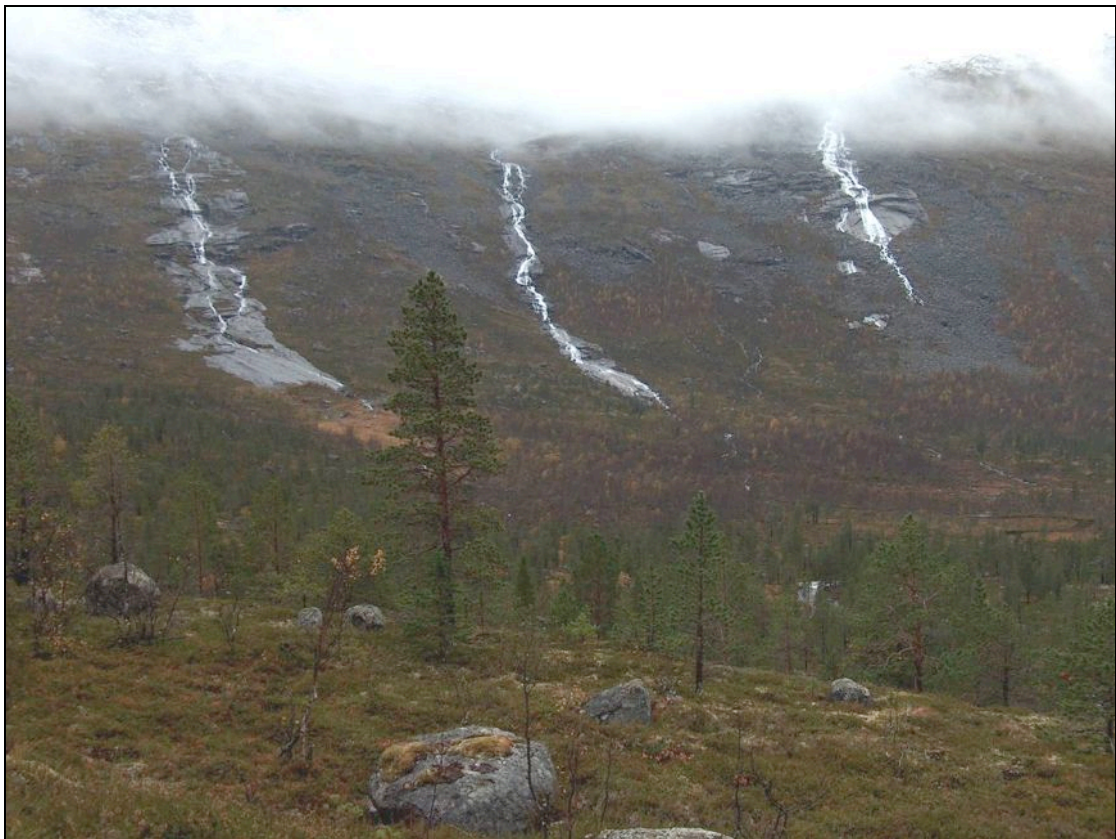
Figur 16. Deler av furuskogen i Håkvikdalsbotn. Bildet er tatt på ca kote 400 og en ser sørvestover mot elvene som kommer ned fra feltet nordøst for Sandviktind. Disse planlegges innehentet i alternativ B1 og C2. Foto: Geir Arnesen.

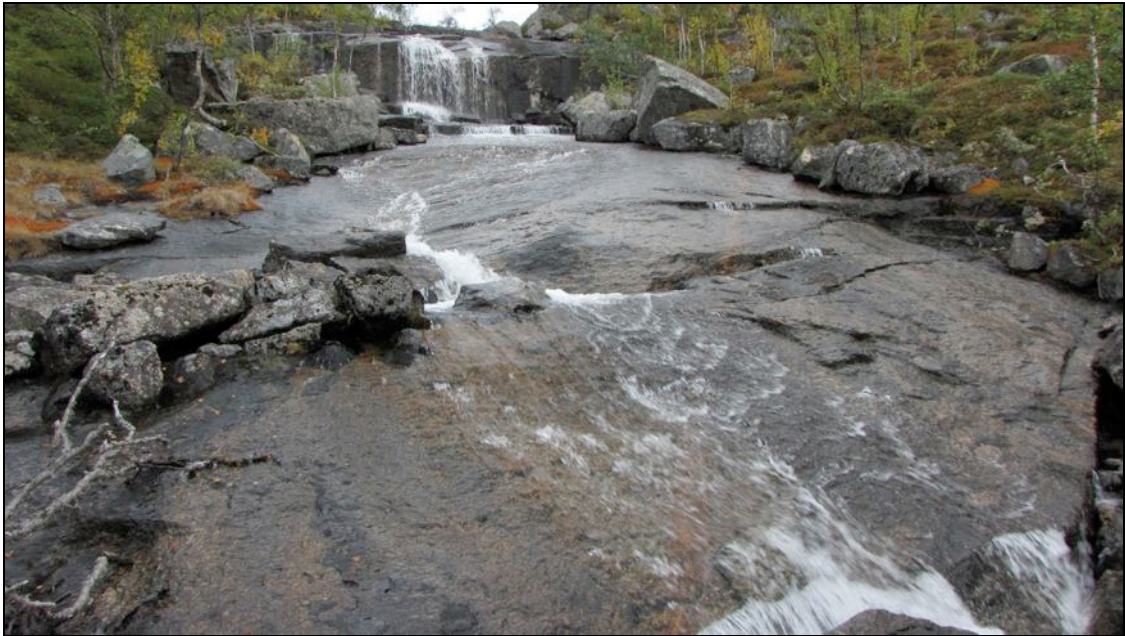
Figur 17. Den sørligste av bekkene innerst i Håkvikdalsbotn som kan bli berørt av alternativ A2. Bekken går som alle de andre bekkene som blir berørt av alternativ A over granittflåg i øvre deler. Foto: Geir Arnesen.

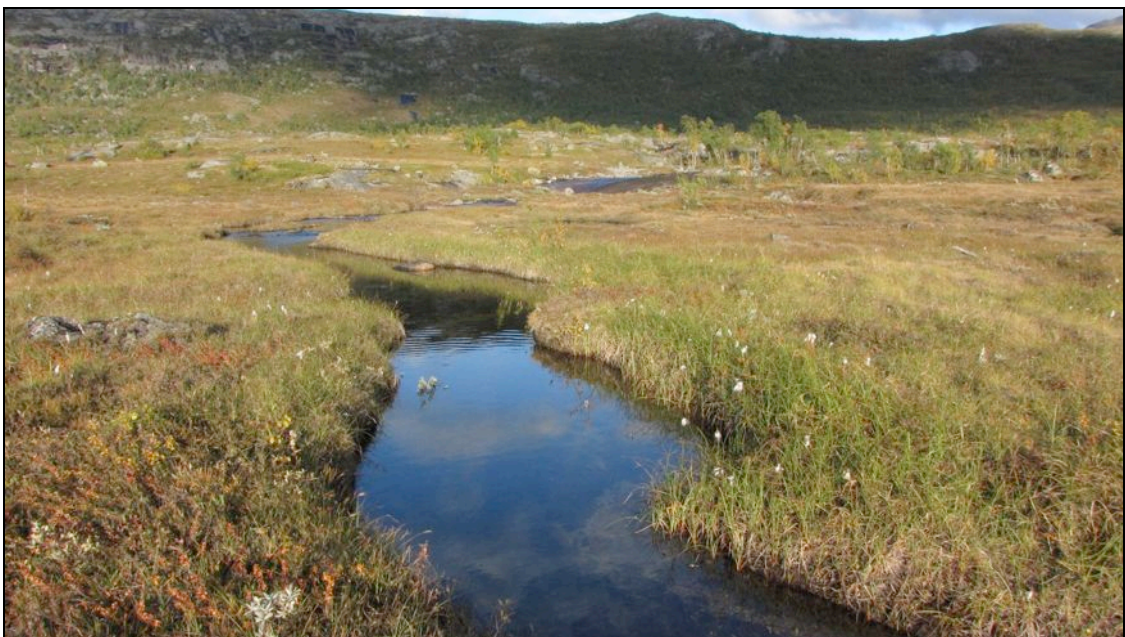
Figur 18. Våtmarker med fattige fastmatter innerst i Håkvikdalsbotn. Bekken som kan bli berørt av både alternativ A1 og A2 går stille i dette området. Våtmarkene vil etter alt å dømme bli betydelig berørt av en overføring av Tverrdalselva hit. Foto: Geir Arnesen.

Når det gjelder de to andre bekkene, så har disse utgangspunkt litt nordøst i forhold til den sist omtalte, men renner sammen og tar et mer nordlig løp midt i bunnen av Håkvikdalsbotn. Før de løper sammen går disse bekkene også for en stor del over fast fjell med granittflåg. Flågene er preget av en del skredmateriale som sekundært er flyttet og deponert av flomvann fra de to bekkene. Ca 200 m nedenfor samløpet når bekken noen flate våtmarksområder i midten av Håkvikdalsbotn (Fig. 18).

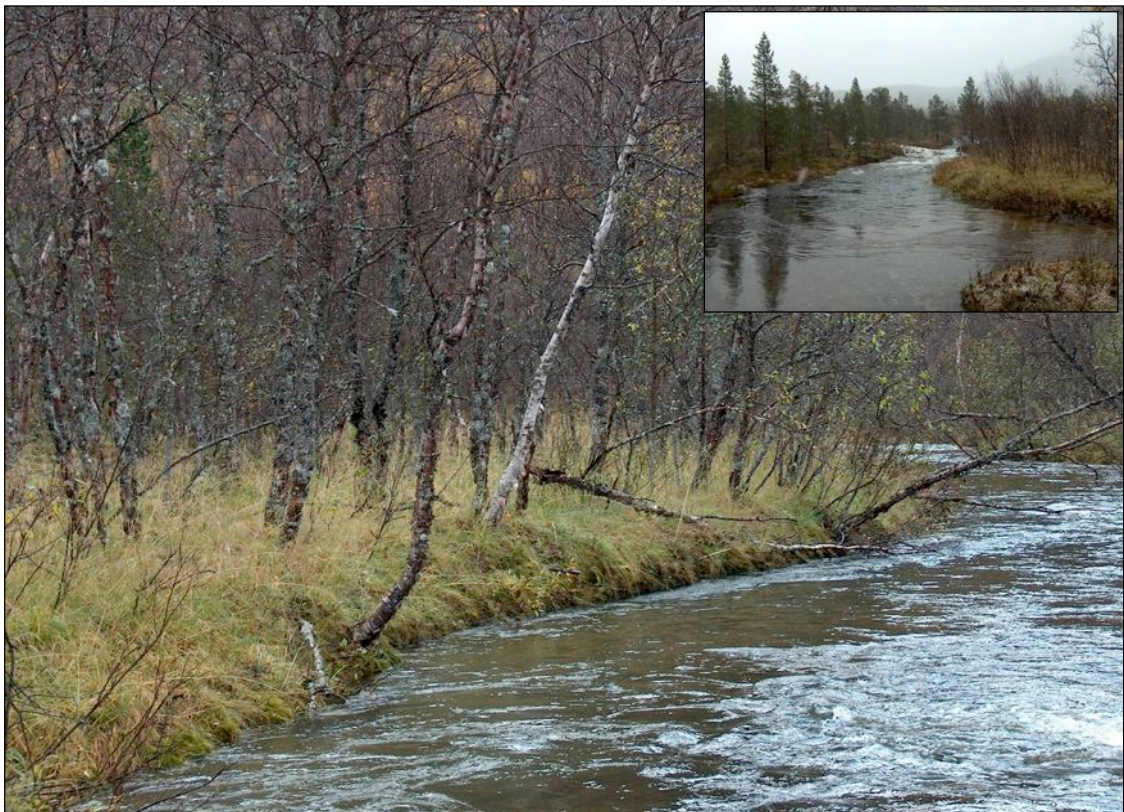
Figur 19. Storelva i Håkvikdalsbotn fotografert på ca kote 290. I dette området er det flere steder med flompåvirket gråorskog langs elva. Innfelt er et bilde av Storelva på høyere nivå, med furuskog. Foto: Geir Arnesen.

Nesten en kilometer lenger vest faller terrenget igjen (det er området hvor det planlegges inntak i hovedalternativ A), og elva går over en del granittflåg før den kommer ned i flatere terreng rundt kote 320. Her kommer også tre elver fra feltene nordøst for Sandviktind inn, og elva kalles fra dette nivå for Storelva. Slake stryk dominerer her, og bortsett fra de forekomster av flommarksskog som er beskrevet i kapittel 6.3.3 er det knapt noe vegetasjon knyttet til elveløpet (Fig. 19).

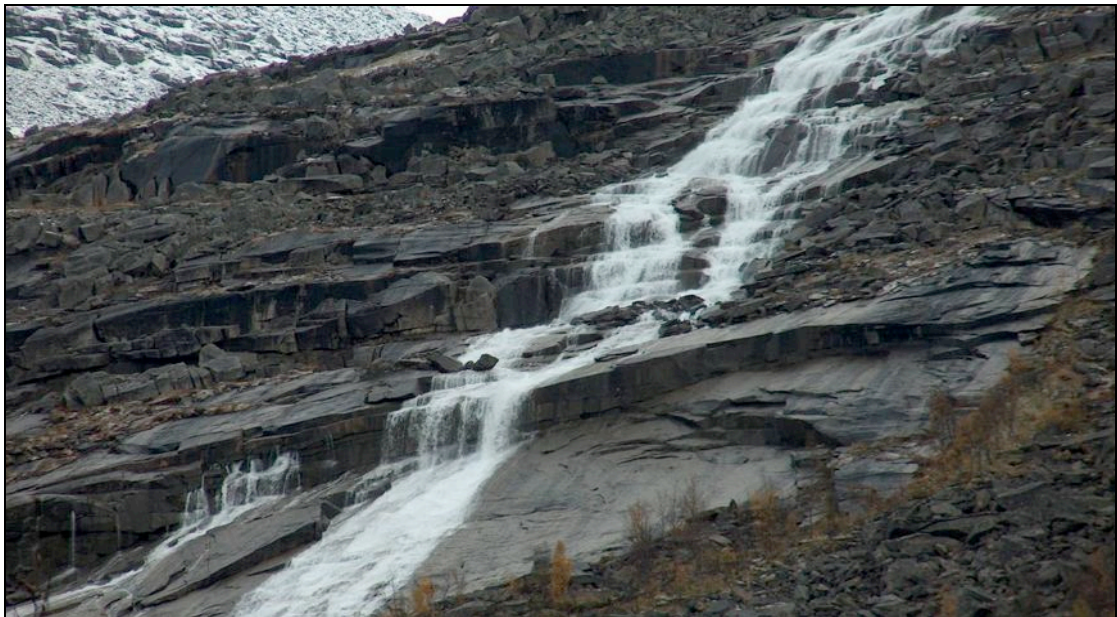
Figur 20. Den vestligste av elvene fra feltene nordøst for Sandviktind renner ned i Håkvikdalsbotn, og er planlagt innehentet i alternativ B2 og C2-1. Det er svært lite vegetasjon knyttet til disse sideelvene på grunn av den harde granittberggrunnen i området. Foto: Geir Arnesen.

Det er knapt noe vegetasjon knyttet til disse elveløpene nedenfor punktene de blir innhentet. Årsaken til dette er granittberget i området som danner glatte flåg kombinert med snøleier og erosjon fra isgang. Det blir derfor ingen habitater for karplanter eller moser i selve elveløpet (Fig. 20).

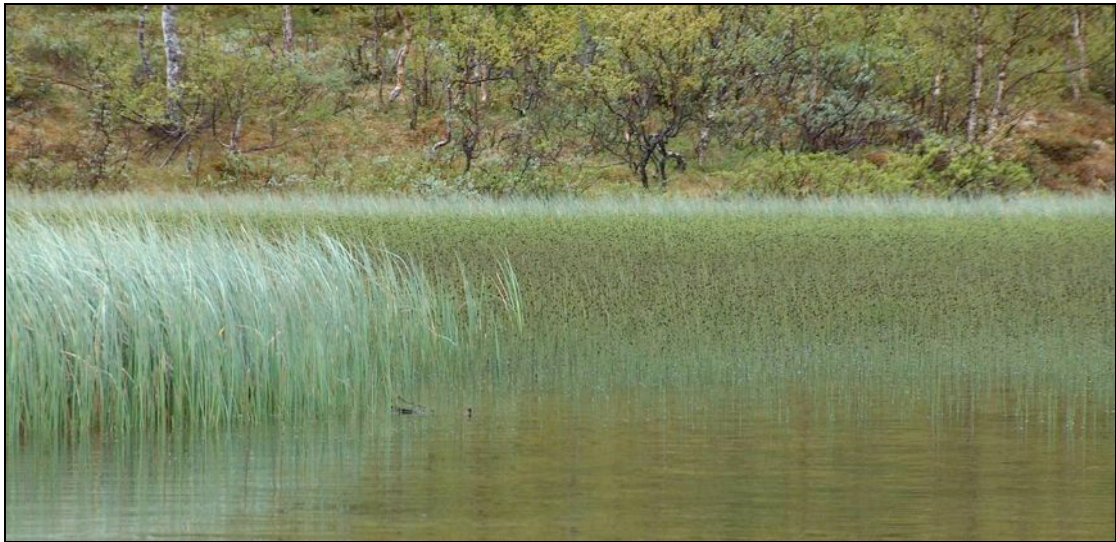
Figur 21. Øverst: Nederst: Område med flaskestarr til venstre og elvesnelle til høyre nær utløpet av Sjursheimvatnet. Foto: Geir Arnesen.

Sjursheimvatnet er det eneste vannet som er berørt av tiltaket som har en viss bestand av vannplanter. Vanlig tusenblad (*Myriophyllum alterniflorum*) ble observert flere steder. På grunt vann særlig nær utløpet finnes mye hesterumpe (*Hippuris vulgaris*), elvesnelle (*Equisetum fluviatile*) og flaskestarr (*Carex rostrata*). Se figur 21.

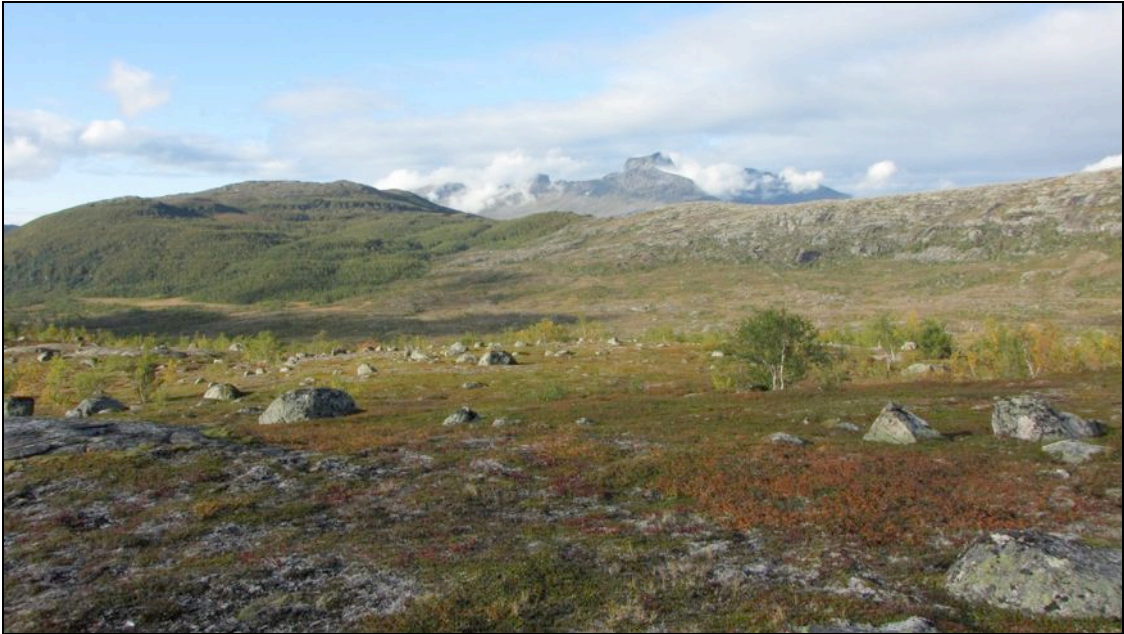
*Figur 22. Vardefjellet til venstre med sine kaledonske bergarter gir betydelig bedre jordbunnsforhold for vegetasjonsdekket enn åsen til høyre som består av grunnfjellsbergarter. Den østligste bekken på Hardhausen som går akkurat på skillet mellom bergartene får tilført vann som følge av overføring av vann fra en bekk som renner mot Beisfjorden. Foto: Geir Arnesen.*

På østsiden av Vardefjellet går det en tektonisk grense mellom kaledonske dekker som strekker seg vestover og grunnfjell østover (Fig. 22). Grensen har stor betydning for vegetasjon og flora, og de kaledonske bergartene nordvestover på Hardhausen gir et betydelig bedre næringsgrunnlag for plantene i dette området. I henhold til DN's naturbase er hele dette arealet avgrenset som et kalkrikt fjellområde som er gitt verdi B (viktig).

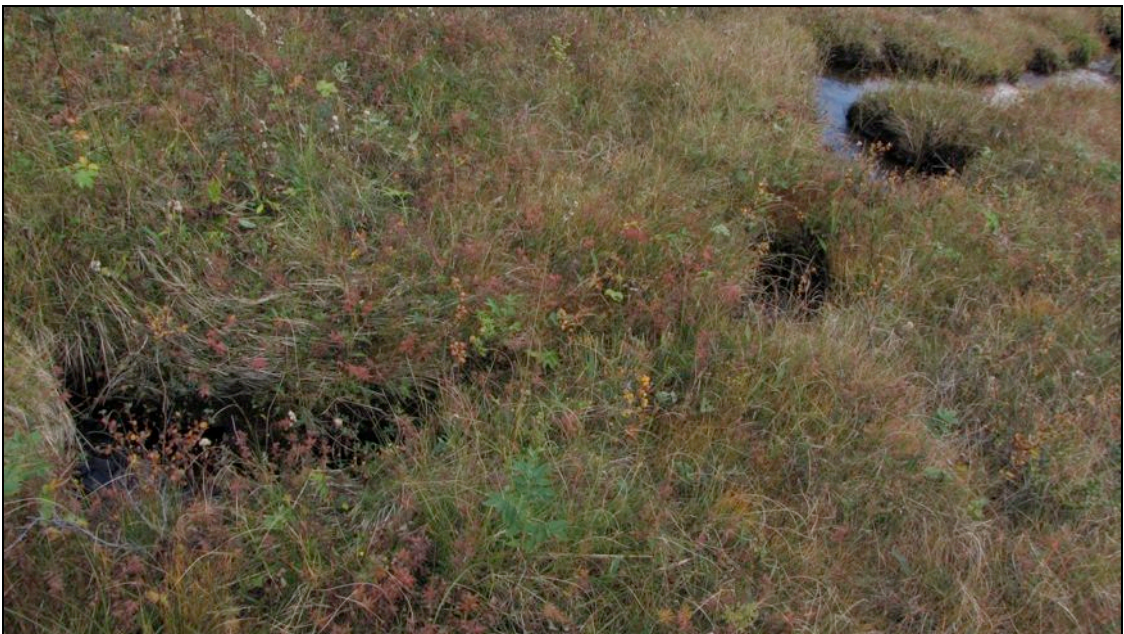
*Figur 23. Bekkefareet som skal tilføres vann på østsiden av Vardefjellet er svært lite og til tider renner den under torven i rikmyrene. Foto: Geir Arnesen.*

Vanlige basekrevende arter slik som gulsildre (*Saxifraga aizoides*), rødsildre (*Saxifraga oppositifolia*), dvergjamne (*Selaginella selaginoides*), fjellfrøstjerne (*Thalictrum alpinum*) og hårstarr (*Carex capillaris*) vokser flere steder i myraktig terreng langs de fleste delene av bekken (fig. 23).

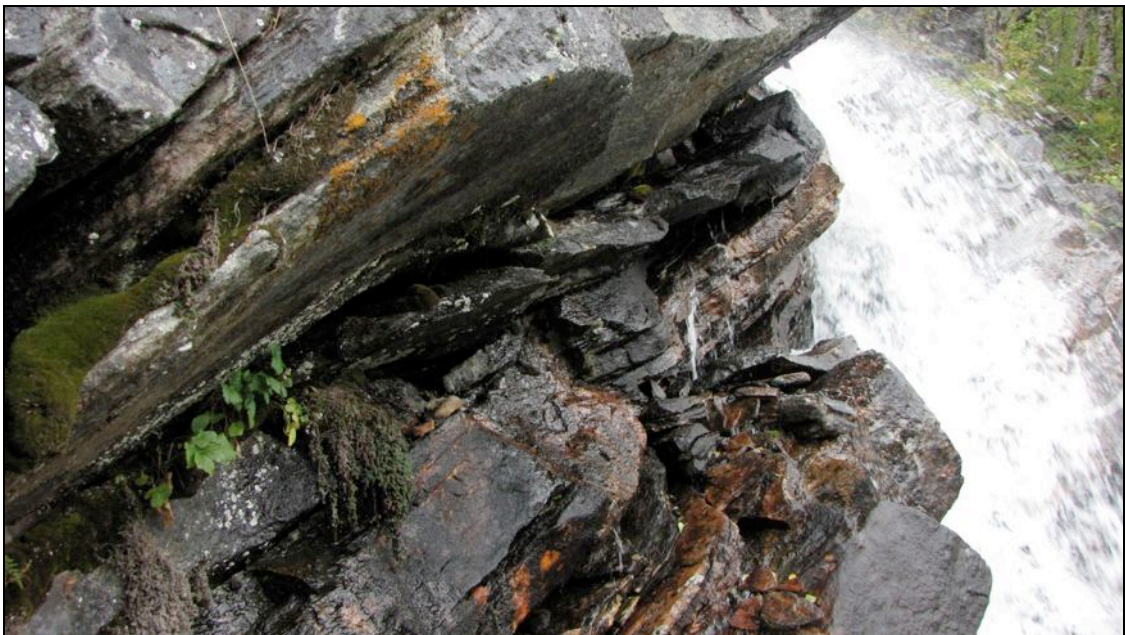
Figur 24. Foss i den ytre bekken i Hardhausen som får tilført vann. På berget vokser blant annet den basekrevende arten rødsildre som sees på bildet. Foto: Geir Arnesen.

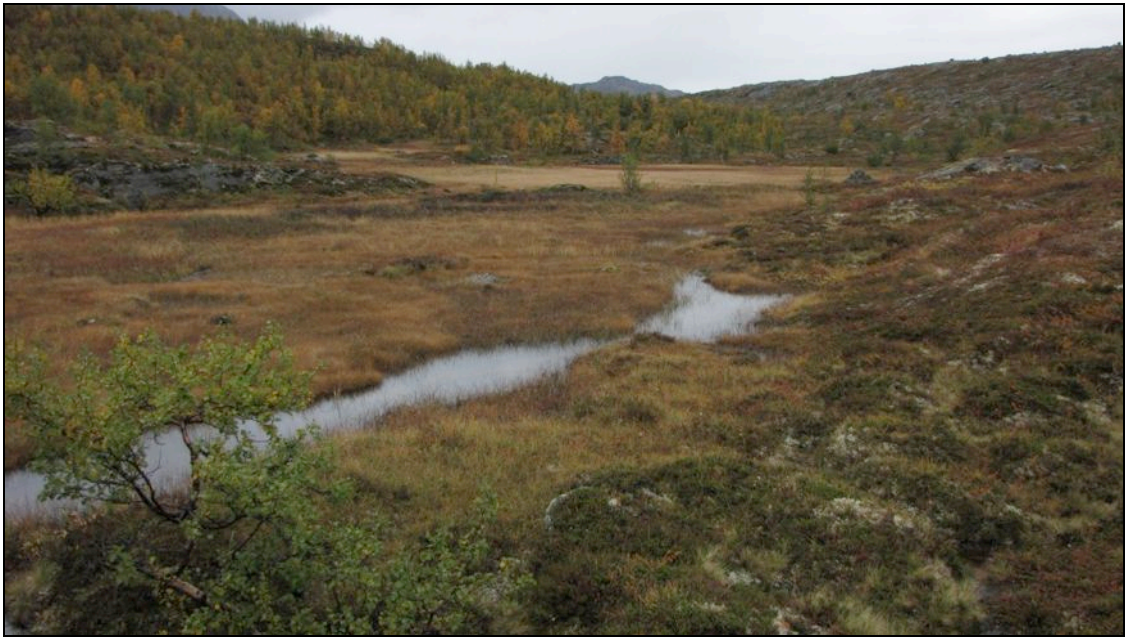
*Figur 25. Fattige fastmattemyrer rundt kote 530 langs den midtre bekken som får tilført vann på Hardhausen. Myrene er dominert av bjønnskjegg, dvergbjørk og hvitlyng. Foto: Geir Arnesen.*
