# Kraftutbygging i Hjemtverrelva, Rotsunddal i Nordreisa

## Biologiske utredninger

Ecofact rapport: 193

**Referanse til rapporten:** Arnesen, G. 2012. Kraftutbygging i Hjemtverrelva, Rotsundal i Nordreisa – biologiske utredninger. Ecofact rapport 193, 23 s.

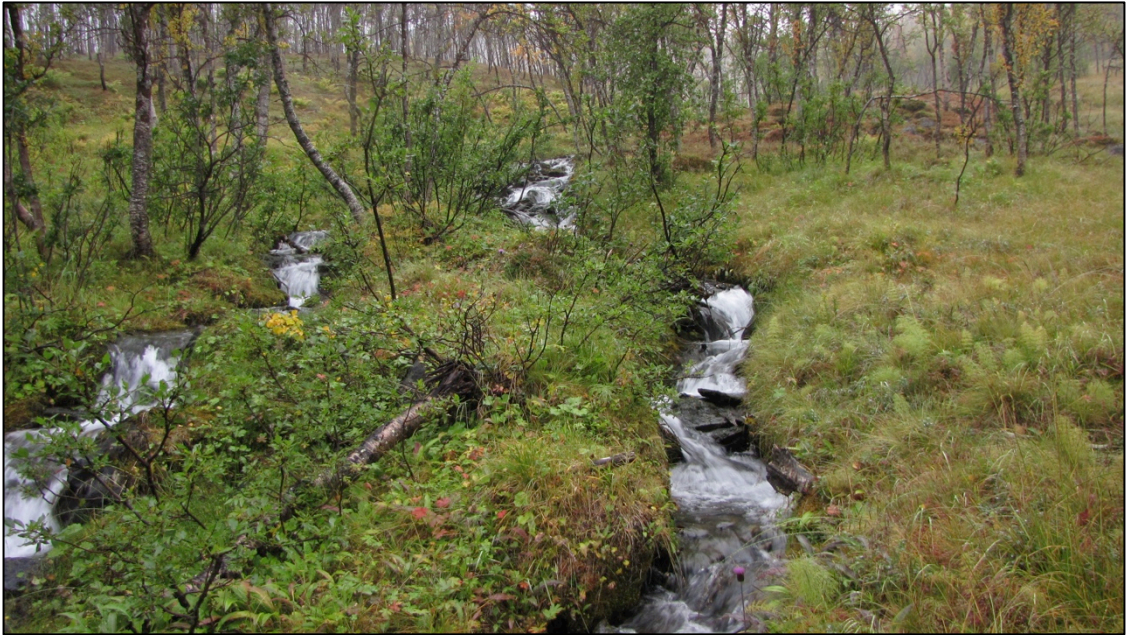
*Figur 3. Inntaksområdet i nordlige sidebekk. Foto: Geir Arnesen.*

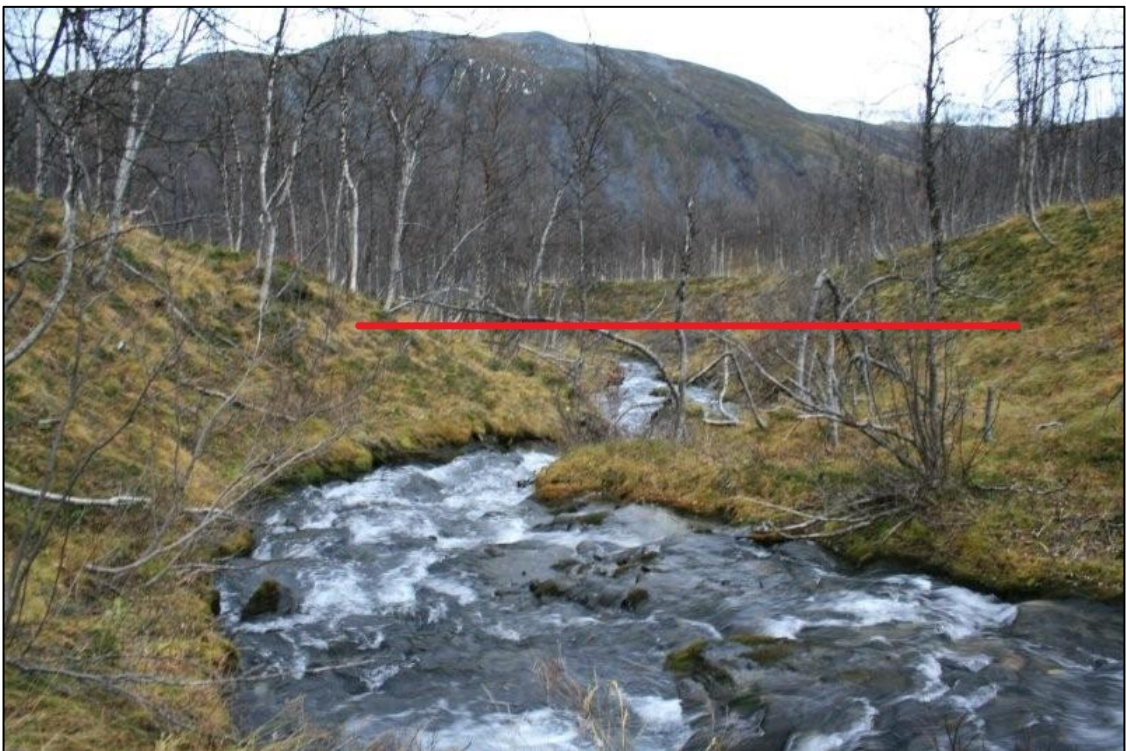
*Figur 4. Inntaksområdet i hovedelva. Foto: Pål Pettersen.*

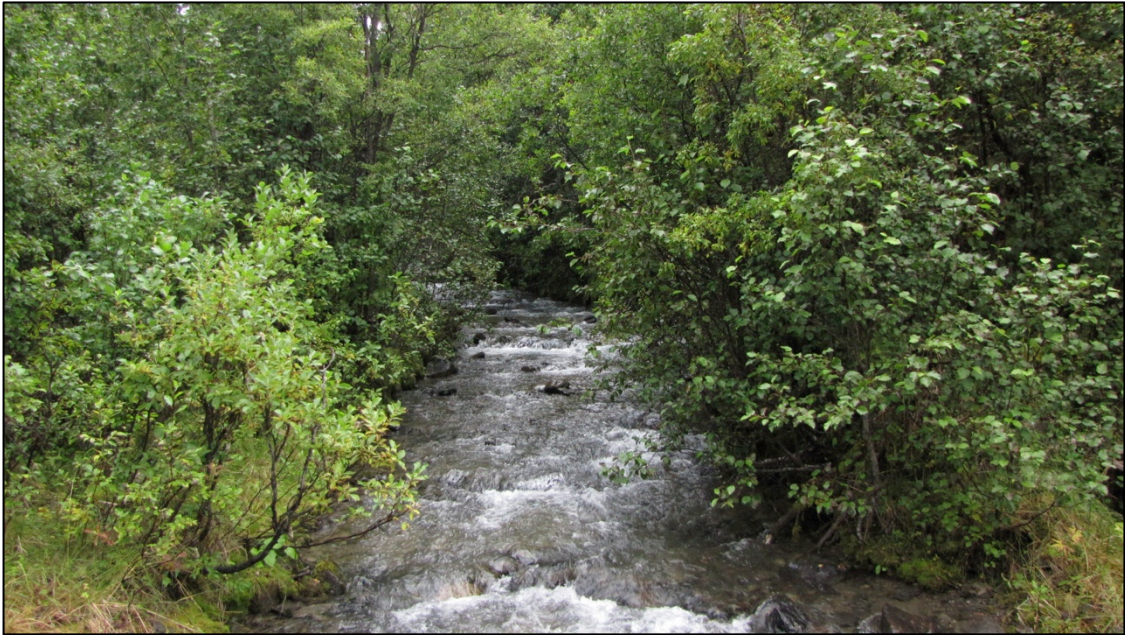
*Figur 5. Kraftstasjonsområdet blir i de flate delene av Hjemtverrelva, og kommer trolig noe i berøring med noen yngre utforminger av flommarksskog/kratt som vist på bildet. Foto: Geir Arnesen*

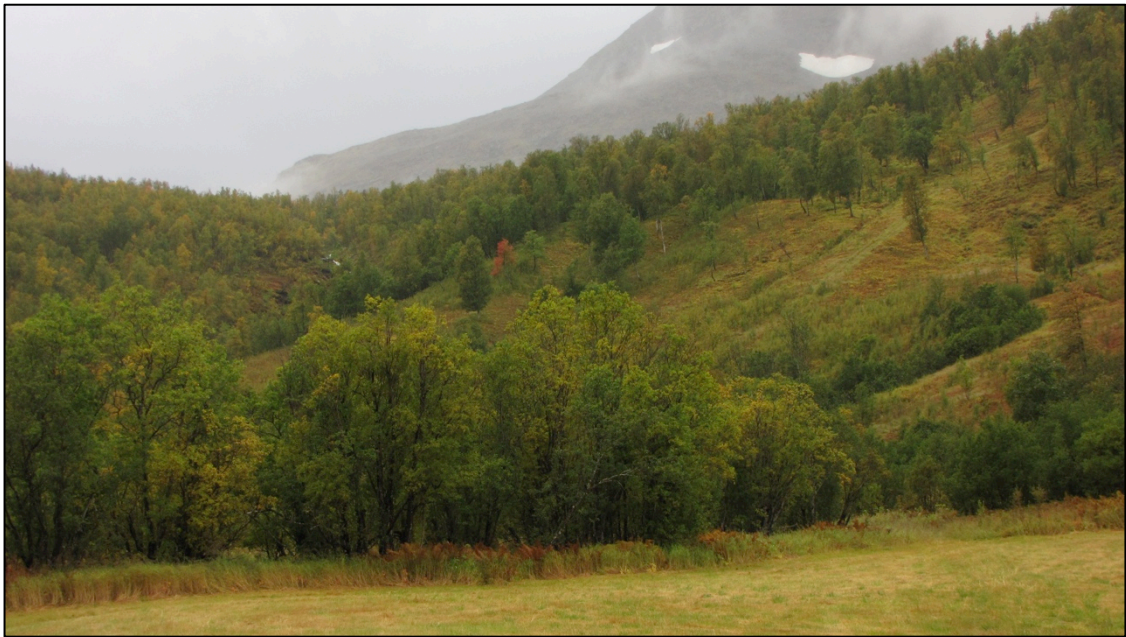
Figur 9. Midtre deler av rørgate traseen går over de åpne bakkene i bakgrunnen som er gammel kulturmark. Trolig naturbeitemarker. Hjemtverrelva kan skimtes noe til venstre for midten av bildet, og rørgaten vil krysse nedover ca midt i. Foto: Geir Arnesen

Det går en traktorvei forbi kraftverksområdet, og noe videre innover i Rotsunddalen. Ellers har driften på gården Helgeli satt sitt preg på området. Det er adkomstvei til gården som går rett forbi deler av rørgatetraseen, og all skog i området bærer preg av plukkhogst til ved og beiting av dyr. Deler av rørgatetraseen ser ut til å krysse gammel naturbeitemark i sent gjengroingsstadium (Fig. 9).

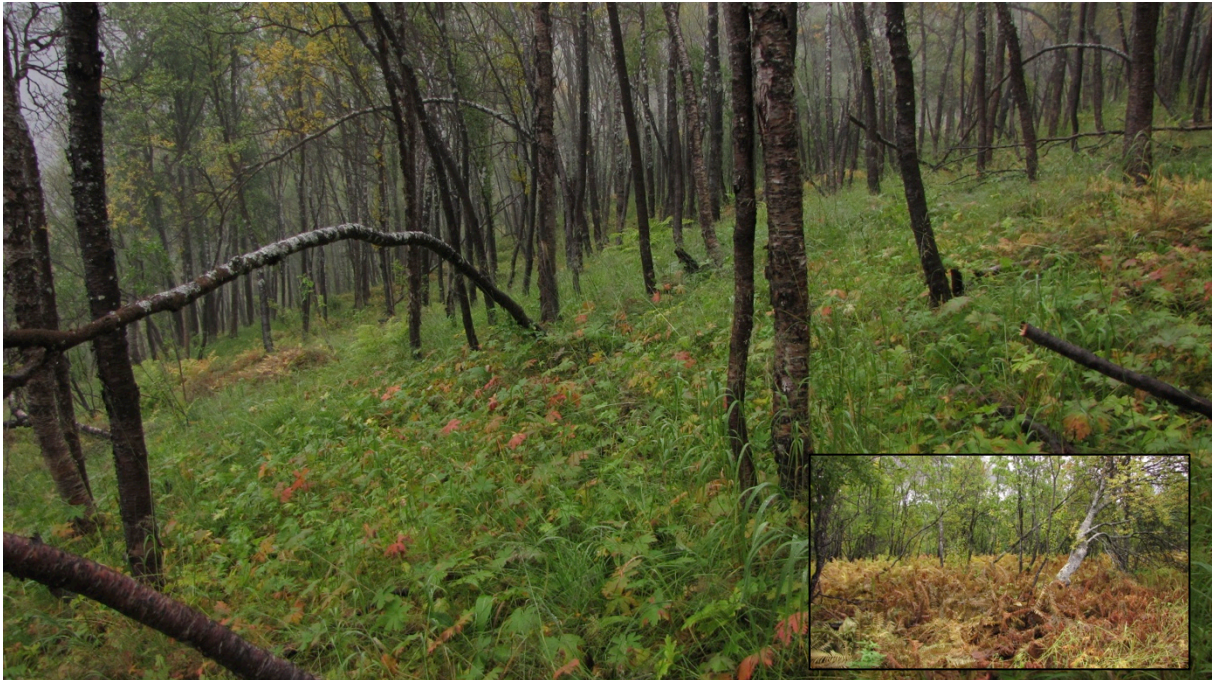
Figur 10. Ensjiktet skog av middels gammel bjørk langs øvre deler av røtraseen. Området er trolig brukt til plukkhogst og beiting. Innfelt er et område med storbregneskog som ble påvist rett sør for Helgeli gård. Foto: Geir Arnesen.

De fleste delene av influensområdet som berøres av rørgata ligger i nordboreal bjørkeskog som er sterkt preget av plukkhogst og beite (Fig. 10). Dette betyr at skogen er uvanlig åpen, og skogen er nærmest ensjiktet med mye relativt store bjørker. Noen steder krysser også rørgata åpne områder som trolig er gamle naturbeitemarker.

På noen små flekker på nivå med Helgeli gård er det dominans av storbregner (Fig. 10). Det kan se ut som dette er noe flompåvirket og det er også noe innslag av gråor (*Alnus incana*) i dette området.

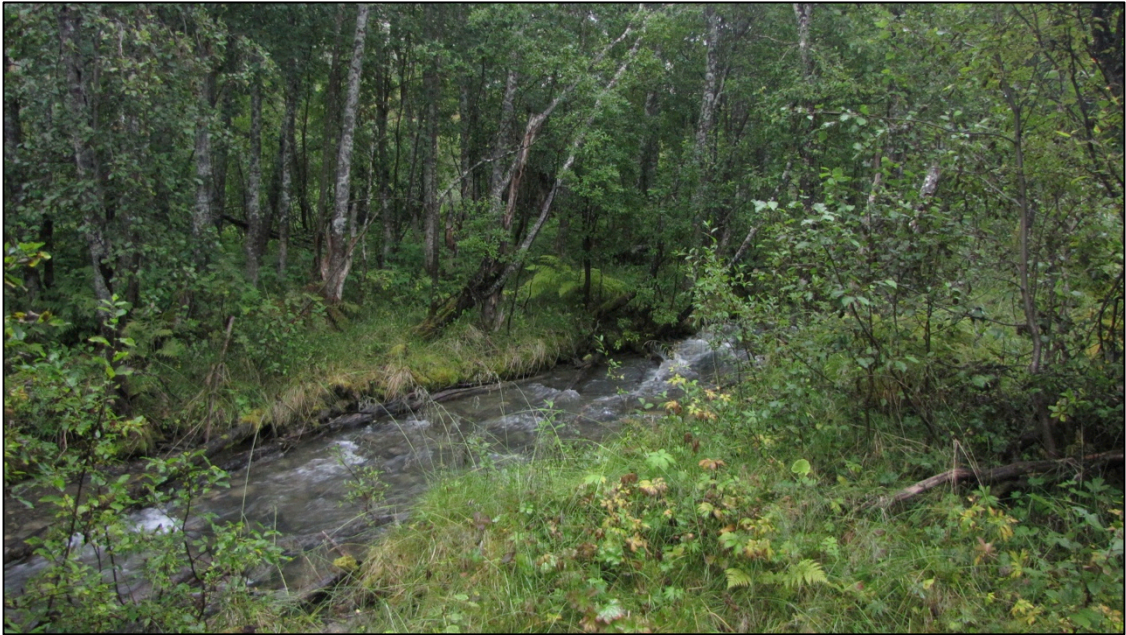
Figur 11. Flommarksskog langs Hjemtverrelva like oppstrøms kraftstasjonsområdet. Foto: Geir Arnesen.

Nedenfor gården går elva ned i noen små daler erodert i de lokale løsmassene, og her er det gråor-heggeskog av flommarkstypen (Fig 11). Det er en relativt godt utviklet høystaudeskog med middels kontinuitet og relativt høy produksjon. Det ble påvist en forekomst av knappenålen Cf. *Mycocalicium subtile* (mangler norsk navn) langs elva i dette området. Gråor-heggeskogen langs Hjemtverrelva henger delvis sammen med et større område med slik skog i bunnen av selve Rotsunddalen og som habitat for fugl så må området sees i i en større sammenheng. Det er påvist arter som for eksempel dvergspett i denne delen av Rotsunddalen. En art som er knyttet til flommarksskog. Det er ofte høy diversitet av insekter og virvelløse dyr i slik høyproduktiv skog og dette gir grunnlag for en del typiske fuglearter.

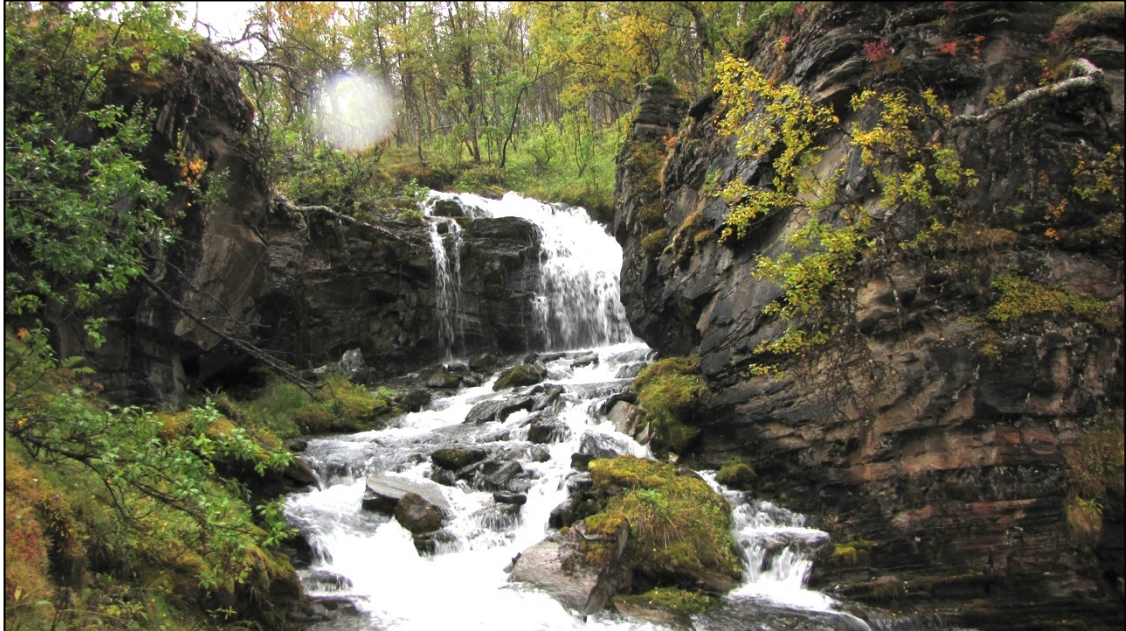
Figur 12. Liten bekkekløft noe nedenfor inntaksområdet med baserik berggrunn. Her ble det påvist flere basekrevende mosearter. Foto: Geir Arnesen.

Bekkekløfter anses imidlertid også som en viktig naturtype som skal verdivurderes og evt. avgrenses. Utformingen ved Hjemtverrelva er imidlertid så liten at verdien, på tross av noen funn av basekrevende moser, kun vurderes til å være lokalt viktig (verdi C).
