Småkraftverk i Mølnelva, Misvær i Bodø kommune

Biologiske utredninger

Ecofact rapport: 204

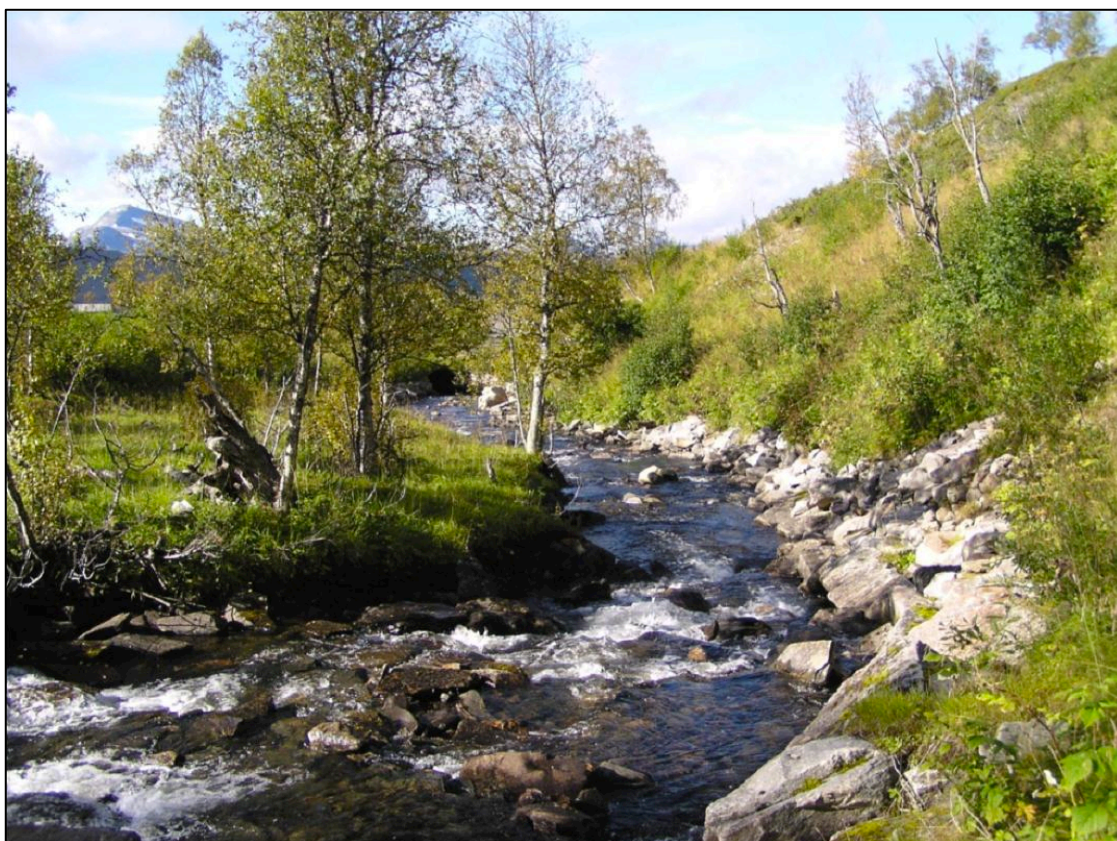
Figur 3. Nedstrøms inntaket i Mølnelva på kote 300 moh.. Foto: Ulf Hansen.

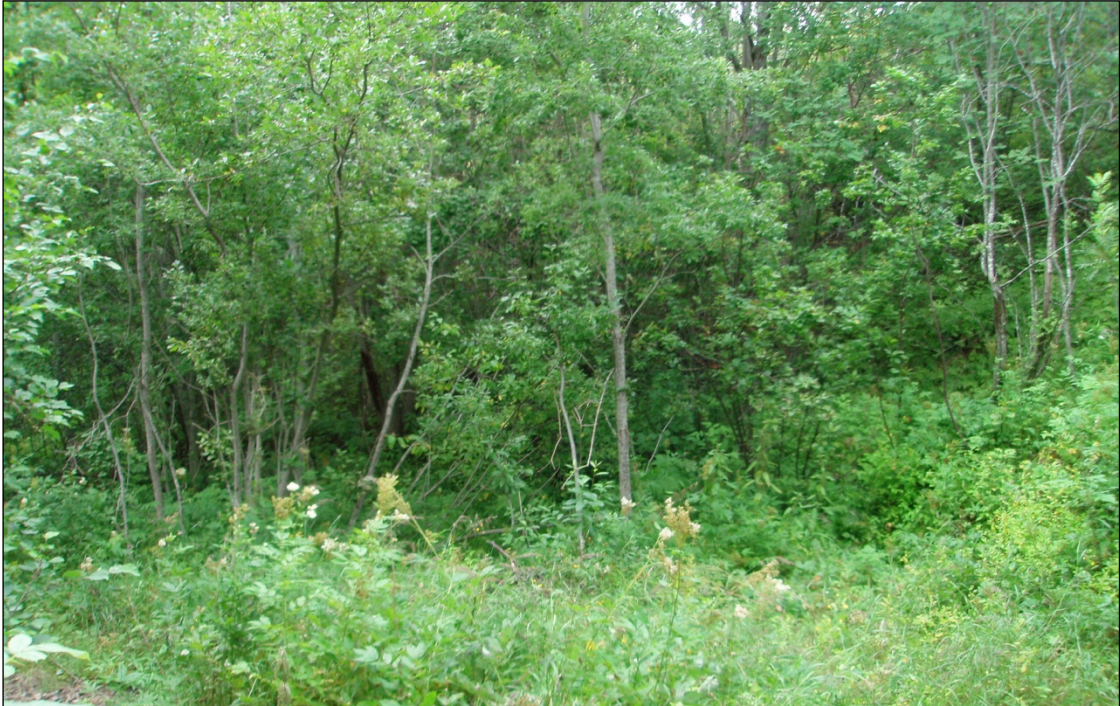
Figur 4. Kraftstasjonsområdet legges til sørlig side av elva. Bildet viser et naturlig plant område med representativ natur for området, tatt nedstrøms planlagt kraftstasjon. Vei til kraftstasjon vil gå her. Foto: Bente Sved Skottvoll

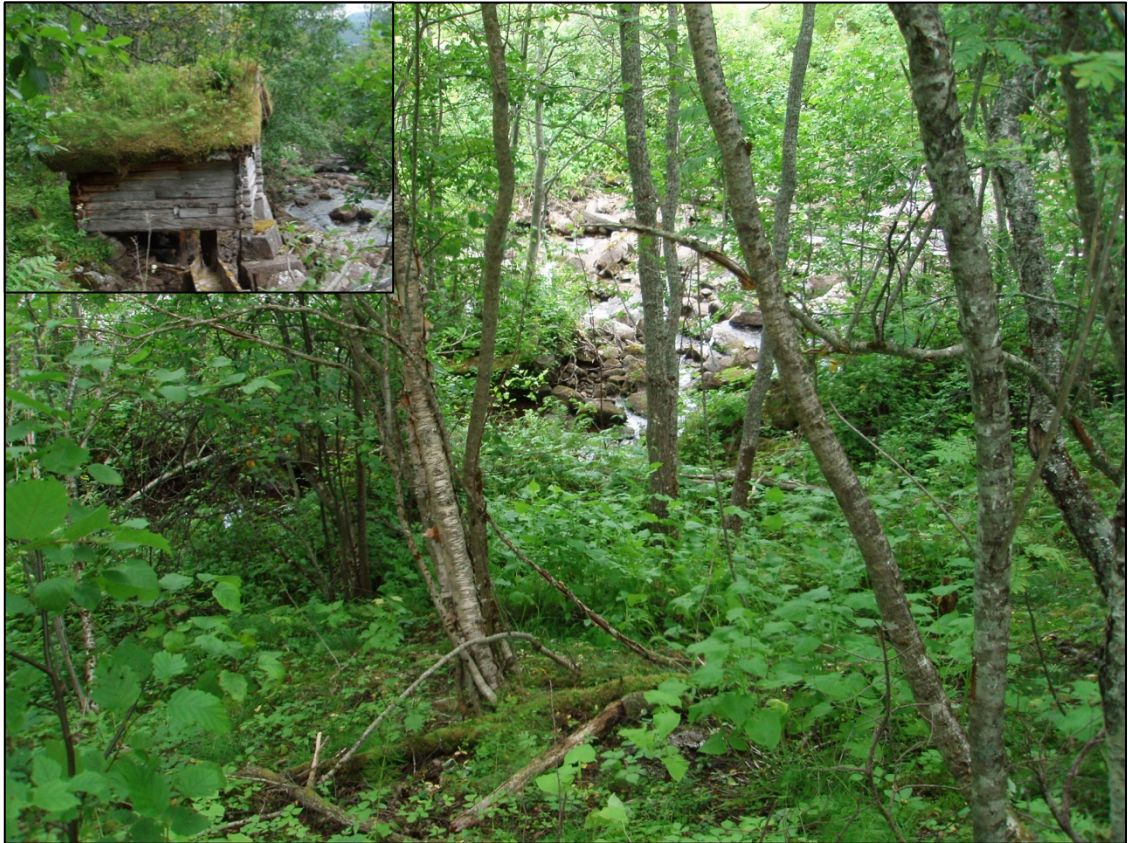
Figur 8. Ung gråor-heggeskog med Mølnelva i bakgrunnen. På bildet sees smådimensjonert trefall og ulike høgstauder, bla. turt og tyrihjel, Innfelt bilde: Laftet møllehus. Foto: Bente Sved Skottvoll

I nedre del av elveløpet og rørgata finnes gråor-heggeskog som kantvegetasjon langs elva, i tillegg til ett større område i sørvendt skråning på nordsiden av elva. Skogen er fuktig og skyggefull, og tett og flersjiktet, med enkelte brukne smådimensjonerte trær og noen middels dimensjonerte trefall. Denne skogen er preget av høgstauder, som bringebær (*Rubus idaeus*), tyrihjelms (Aconitum *lycoctonum*), mjødukt (*Filipendula ulmaria*), vendelrot (*Vahleriana sambucifolia*), noe turt (*Cicerbita alpina*) og kvann (*Angelica archangelica*). I bunnsjiktet finner vi skogstjerneblom (*Stellaria nemorum*), gauksyre (*Oxalis acetocella*), og bregnene skogburkne (*Athyrium filix-femina*) og hengeving (*Phegopteris connectilis*). Det ble søkt etter lav på trærne, men på såpass ung skog er diversiteten lav, og ingen sjeldne eller rødlistede arter ble påvist innen denne gruppen. Det ble heller ikke påvist interessante forekomster av vedboende sopp.

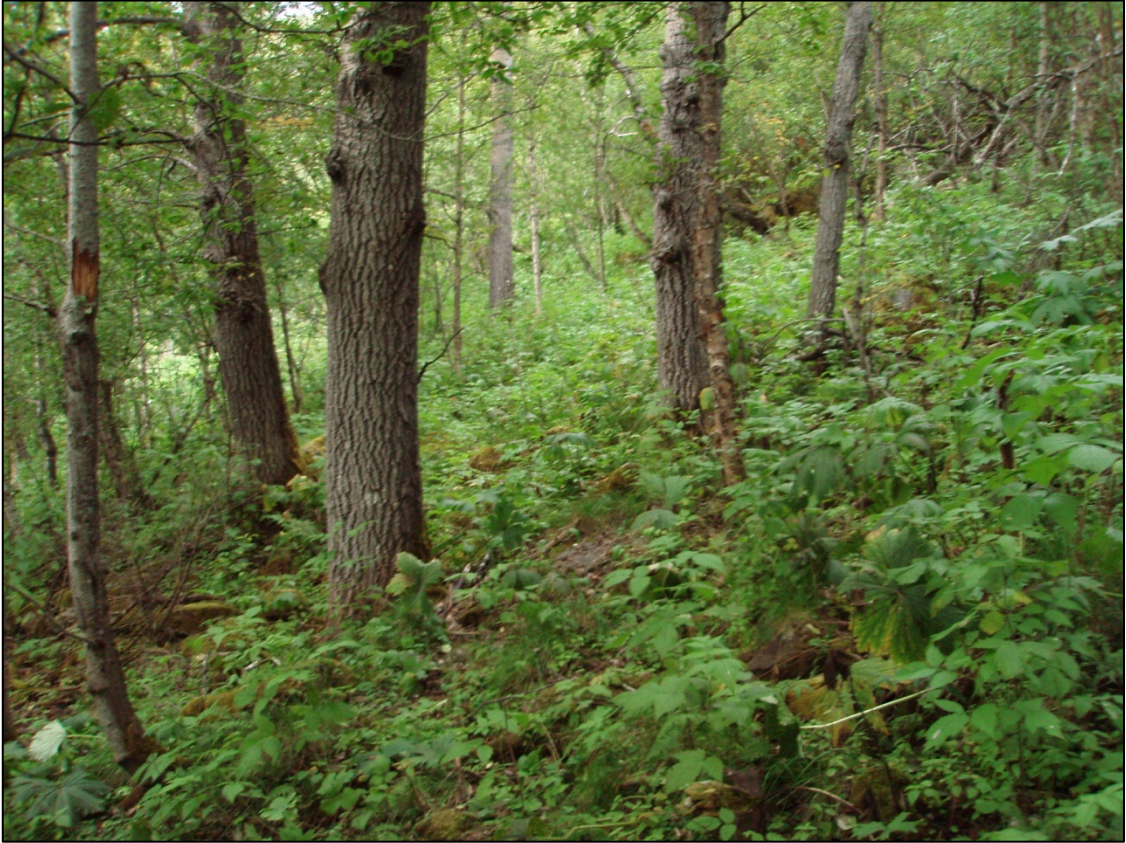
Figur 9. Stordimensjonerte ospetrær tilgrensende området med gråor-heggeskog. Foto: Bente Sved Skottvoll

I øvre yttergrense av gråor-heggeskogen i overgang til høgstaude-bjørkeskog finner vi et lite område med stordimensjonerte ospetrær. Dette området har godt potensiale for rødlistede arter av vedboende sopp som går på osp, men ingen slike arter ble observert under befaringene.

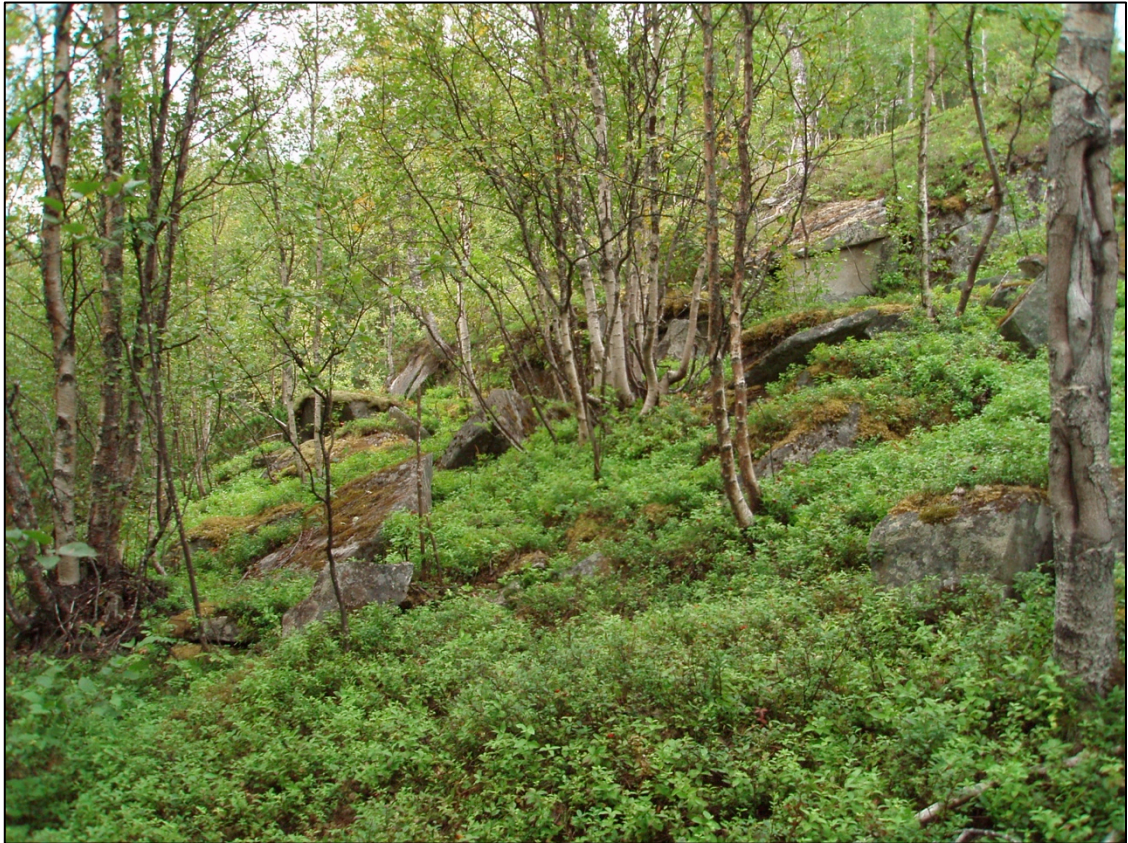
Figur 10. Lågurt bjørkeskog på vegetert blokkmark. Foto: Bente Sved Skottvoll

I midtre del av rørtraseen finnes en blanding av høgstaude- og lågurt bjørkeskog. Skogen er flersjiktet, med trær i små eller mellomstore dimensjoner. De treslagene man finner her er bjørk, selje, rogn, osp og einer. I bunnsjiktet finner man de ulike lyngartene blåbær (*Vaccinium myrtillus*), blokkebær (*Vaccinium uliginosum*), krekling (*Empetrum nigrum*), tyttebær (*Vaccinium vitis-idaea*), i tillegg til skrubbær (*Chamaepericlymenum suecicum*), tepperot (*Potentilla erecta*) og bregnene skogburkne (*Athyrium filix-femina*) og hengeving (*Phegopteris connectilis*). I skråningen ligger også et belte av vegetert blokkmark med tidvis svært store blokker. Blokkene er mose- og lavkledte, og tidvis vokser også skrubbær og tyttebær i mosen på bøkene. Trærne vokser innimellom, men ellers er det de samme artene man finner her som ellers i bjørkeskogen.

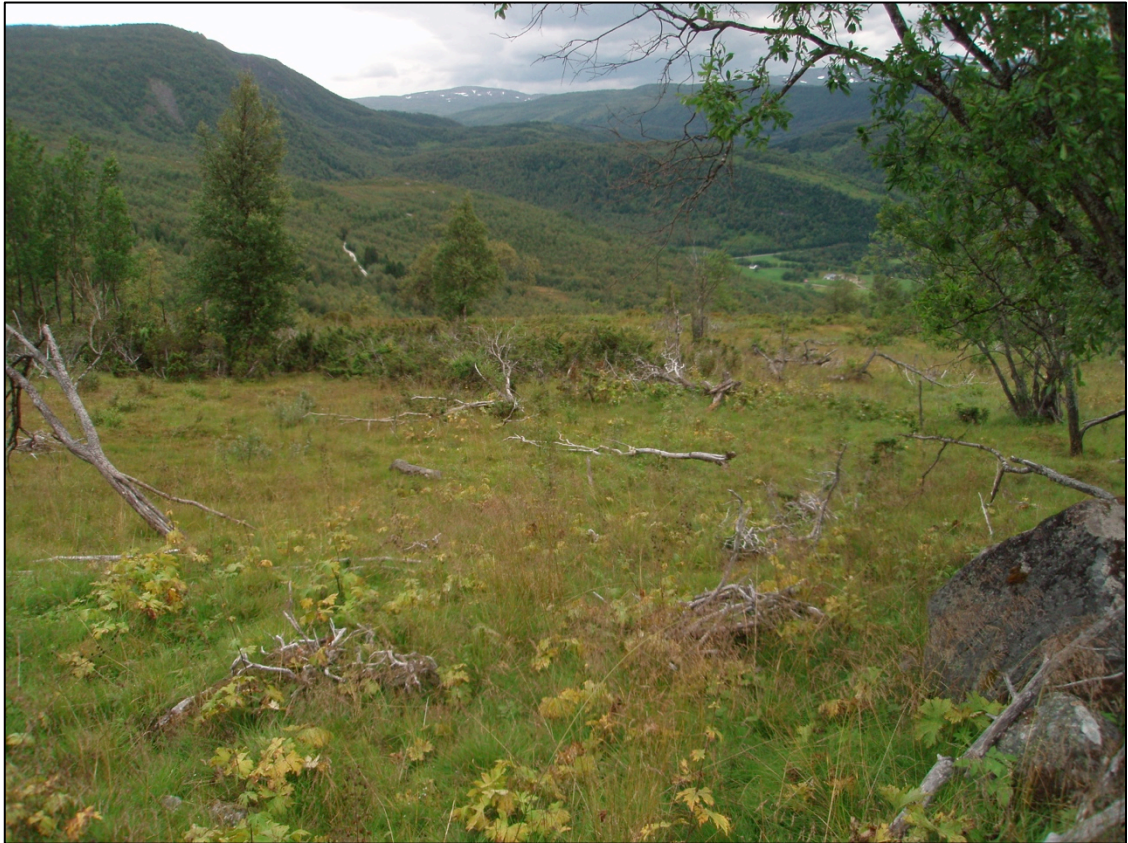
Figur 11. Tidligere slåttemark i gjengroingsfase med beitepreg. Foto: Bente Sved Skottvoll

I øvre del av planlagt rørtrase finnes slåttemark med beitepreg, der hevd av området antakelig har opphørt. Området blir fortsatt noe beitet, men beitepresset er såpass lavt at området har begynt å gro igjen. Her finnes kulturmarksindikatorer som engkvein (*Agrostis capillaris*), sølvbunke (*Deschampsia cespitosa*) og rødsvingel (*Festuca rubra*), mens tyrihjelm (*Aconitum lycoctonum*), smyle (*Avenella flexuosa*), mjødurt (*Filipendula ulmaria*), einer (*Juniperus communis*), vierkratt (*Salix sp.*) og lave bjørkeskudd tyder på at området gror igjen. Slike kulturmarksområder er vanlige i Bodø-regionen.

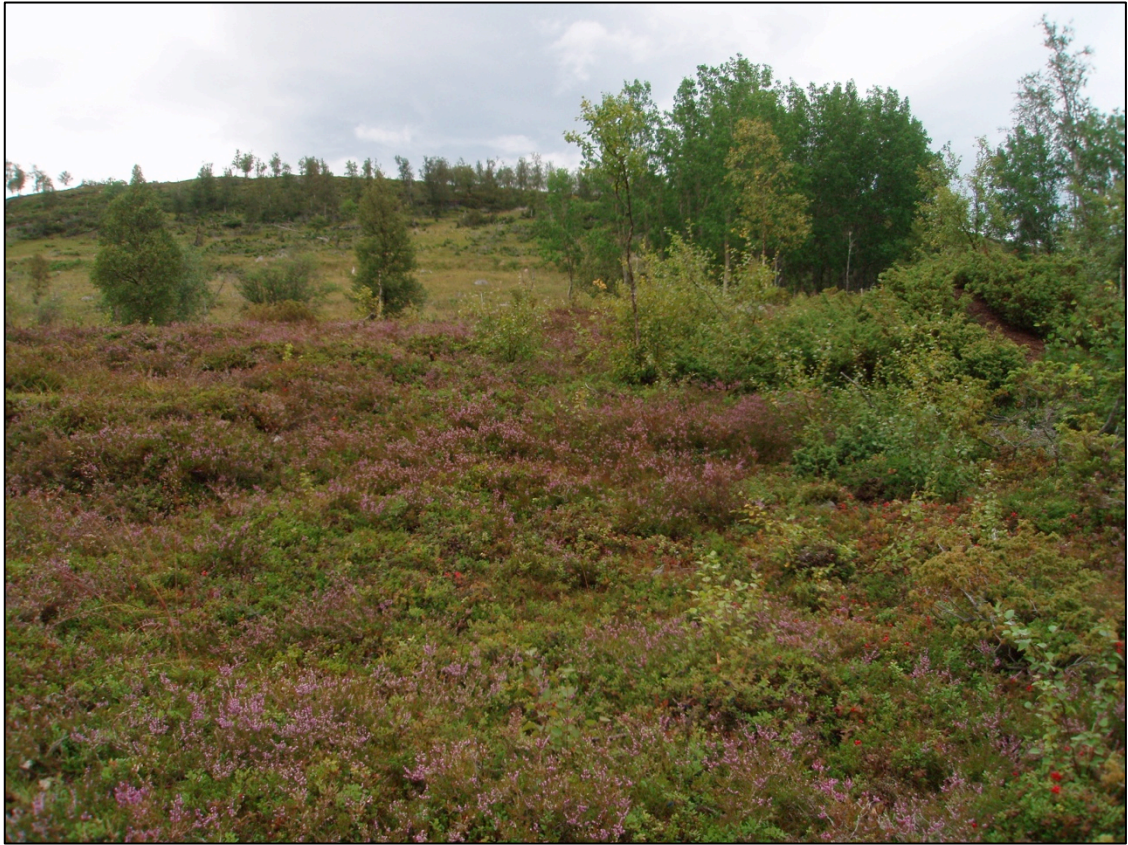
Figur 12. Beitemark dominert av røsslyng og andre lyngarter, i gjengroing. Foto: Bente Sved Skottvoll

I utkant av denne tidligere slåttemarken finnes vanlig beitemark dominert av røsslyng (*Calluna vulgaris*), skrubber (*Chamaepericlymenum suecicum*), blokkebær (*Vaccinium uliginosum*) og gråmose. Den er tydelig beitepreget; den er svært åpen og har bare enkeltstående trær. Sølvbunke (*Deschampsia cespitosa*) og einer (*Juniperus communis*), og stedvis tette forekomster av unge bjørker, gir preg av å være i tidlig gjengroingsfase. Området har tydelig vært beitet og blir antakelig fortsatt noe beitet av både ku og sau.

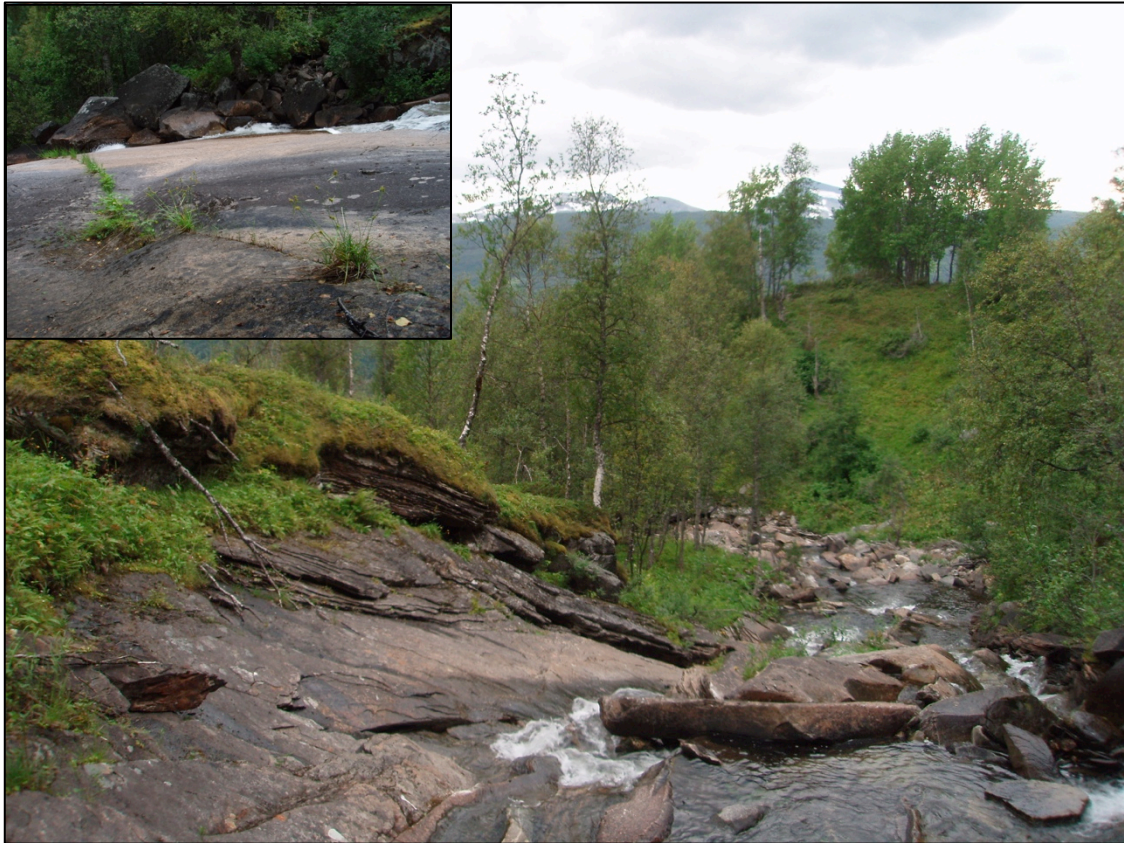
Figur 13. Øvre del av elveløpet, nedstrøms inntaket, viser svakt preg av kløft. Innfelt er bilde som viser basekrevende arter (gulstarr, gulsildre og fjellfrøstjerne) voksende i sprekk ved elva, midtveis i berørt trase. Foto: Bente Sved Skottvoll.

Den øvre delen av Mølnelva renner rett på åpen berggrunn, og har partier med noe eroderte elvekanter av berggrunnen. Her finnes tidvis store forekomster av gulsildre, men også kvann, reinfann, blåklokke, knoppsildre og gulstarr vokser her. Trivielle og vanlig forekommende fuktighetskrevende moser ble funnet ved elva. Nedre del av elveleiet består for det meste av større steiner og enkelte blokker. Her har elva enkelte sideleier som bare er vannførende når elva flommer over. Flere steder finnes også enkelte øyer av gråor-heggeskog midt i løpet.

Vegetasjonen langs Mølnelva har enkelte baseindikerende arter (fjellfrøstjerne og dvergjamne) som bare finnes inntil elva. Dette kan tyde på at det er elvevannet, og ikke berggrunnen som forsyner den elvenære vegetasjonen med noe baserike sedimenter.

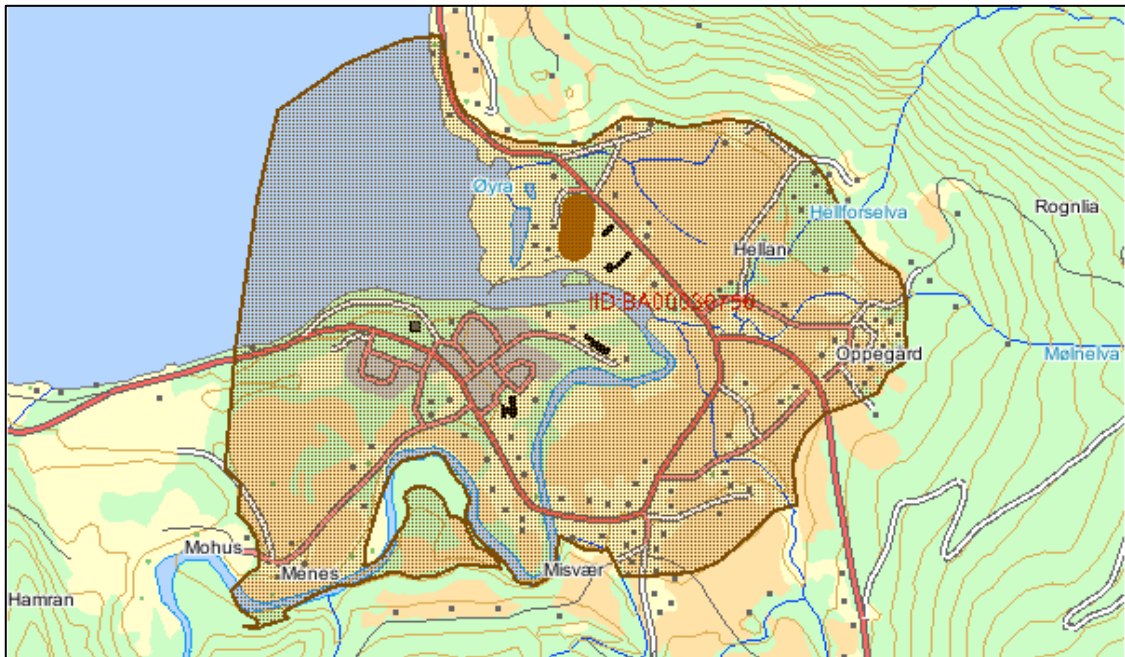
Figur 14. Kartutsnitt fra naturbase som viser avgrensning av eksisterende viktig naturtypelokalitet for brakkvannsdelta. Kilde: Direktoratet for naturforvaltning.

åpenbart gjort rundhåndet, og de delene av influensområdet som berører denne naturtypeavgrensingen, kan man trygt anta at ligger godt utenfor den faktiske naturtypen. Dette kan vi blant annet hevde på bakgrunn av at området ellers blir brukt til jordbruk, og den saltkonsentrasjonen man forventer å finne i brakkvannsområder vil i beste tilfelle hemme veksten til jordbruksarter.

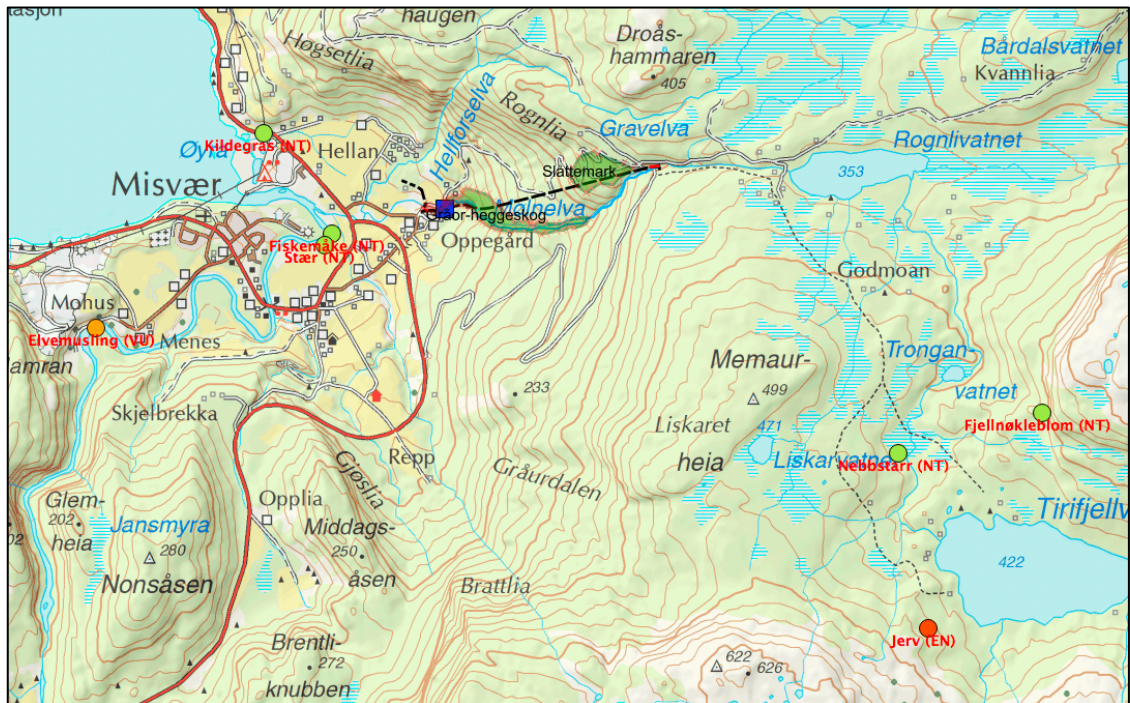
Figur 15. Oppsummering av det som er registrert av verdifulle naturtyper og rødlistede arter i traktene rundt influensområdet. Det ser ut som de største verdiene er i forbindelse med vegetasjon og karplanter, men her kan også virvelløse dyr og vedboende sopp ha leveområder, sistnevne knyttet til naturtypen gråor-heggeskog.

Denne utredningen har påvist forhold som gjør at to nye naturtypelokaliteter bør avgrenses for området langs Mølnelva og gis verdi i henhold til metodikken i DN håndbok nr. 13. (figur 8 og 15)

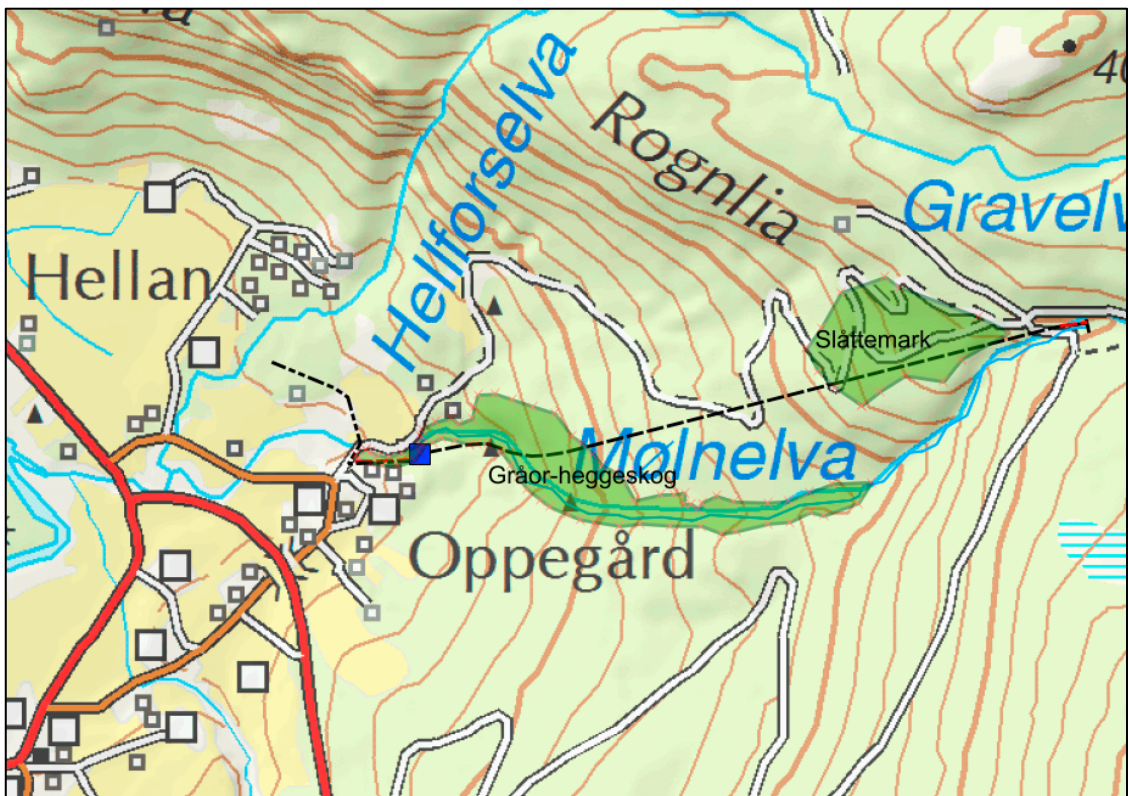
Figur 16. De to verdifulle naturtypene som ble avgrenset under denne utredningen er angitt med grønt. Gråor-heggeskogen vurderes å ha en svak verdi B, mens slåttemarks-lokaliteten kun oppnår verdi C.
