# Kraftutbygging i øvre deler av Salvasskardelva, Bardu

## Biologiske utredninger

Ecofact rapport: 205

**Referanse til rapporten:** Arnesen, G. 2012. Kraftutbygging i øvre deler av Salvasskardelva, Bardu – biologiske utredninger. Ecofact rapport 205, 21 s.

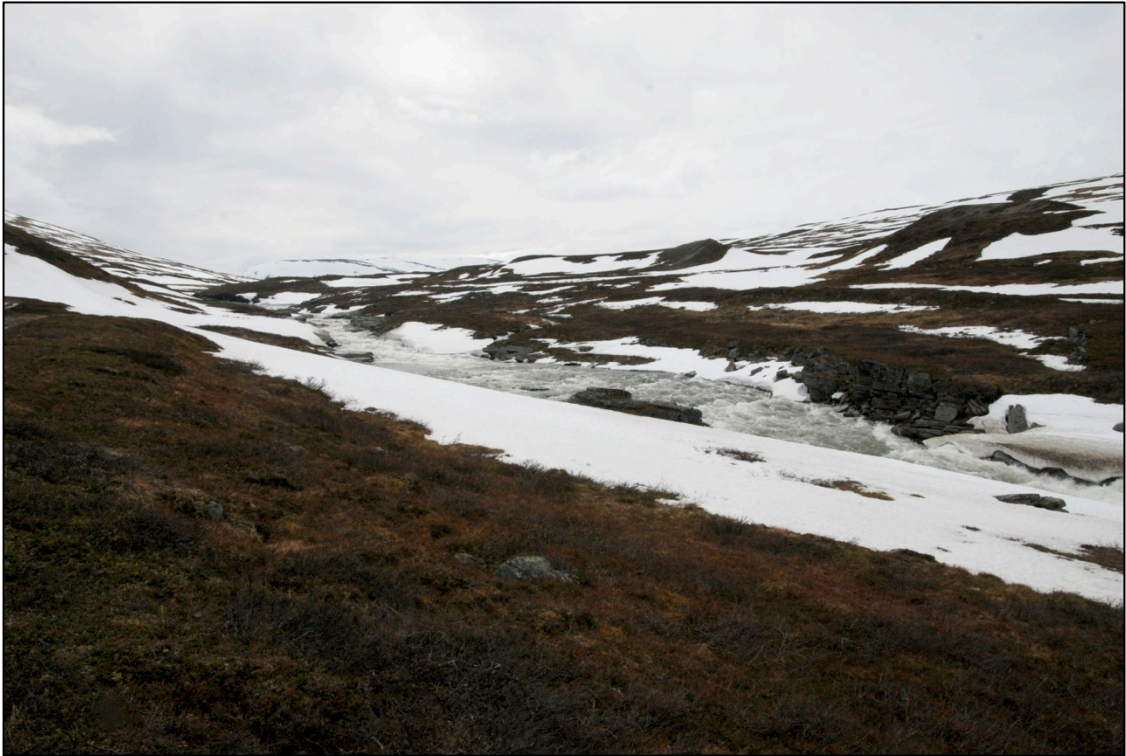
*Figur 3. Området hvor inntak i Salvasskardelva planlegges på ca kote 630. Motivet viser området som blir neddemt i inntakskulp. Bildet er ikke tatt under de biologiske befaringene, men tidligere samme vår. Foto: Gisle Gislefoss Netland.*

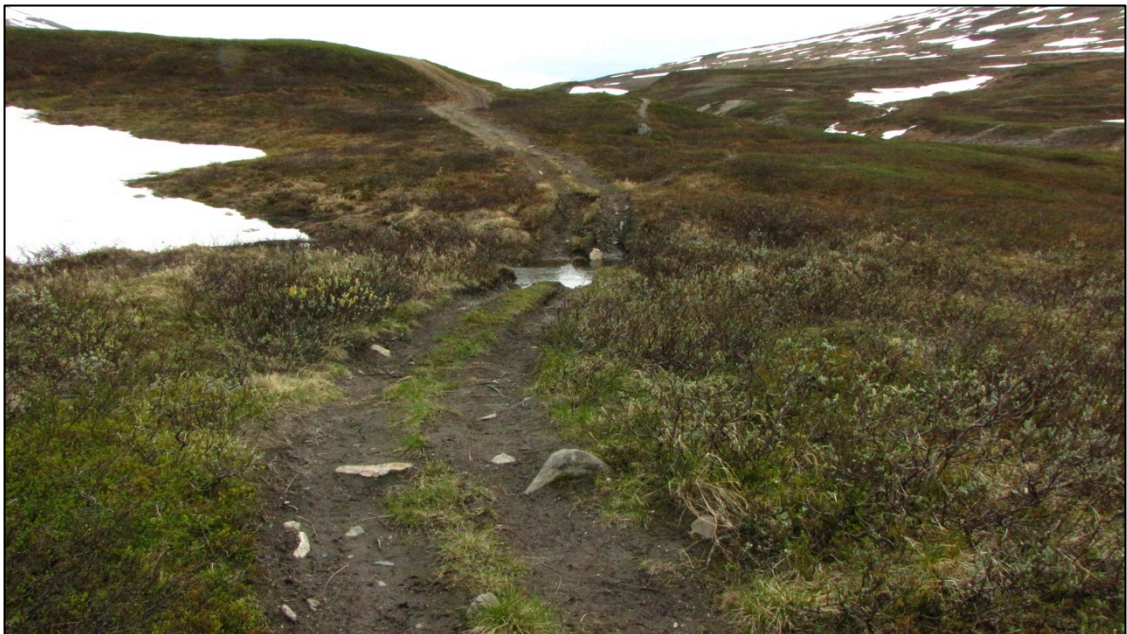
Figur 8. Eksisterende ATV-spor oppover Salvasskardalen går gjennom lavalpin fjellvegetasjon med veksling mellom snøleier, rabber og lesider. Foto: Geir Arnesen.

Ny adkomstvei til planlagt inntak, samt Salvasskardelvas elveleie og bekkekløft ovenfor dagens inntak går gjennom fjellvegetasjon (Fig. 8). Det er snakk om lavalpin vegetasjon i en relativt flat dalbunn som skråner nedover mot nord. Vegetasjonen har den typiske vekslingen mellom snøleier, lesider og rabber som karakteriserer den lavalpine sonen. Det er stort sett basefattige forhold med vanlige fjellplanter. Snøleiene har mye sølvvier, smyle og trefingerurt, samt fjellrapp, moselyng og lusegras på senere utsmeltede steder. De aller senest utsmeltede områdene var snødekt enda når befaringen ble utført, men ser ut til å domineres av krypsnømose og musøre. I lesidene dominerer krekling og blåbær, samt finnskjegg, einer og dvergbjørk. På rabbene er det rypebær, greplyng, rabbesiv, krypende former av dvergbjørk og krekling, samt sauesvingel. Det må nevnes at den noe basekrevende reinrose kommer inn på eksponerte bakker langs elva, og danner noen ganske fine reinroseheier i et lite område (Fig. 9). Dette området ser imidlertid ikke ut til å bli berørt av tiltaket.

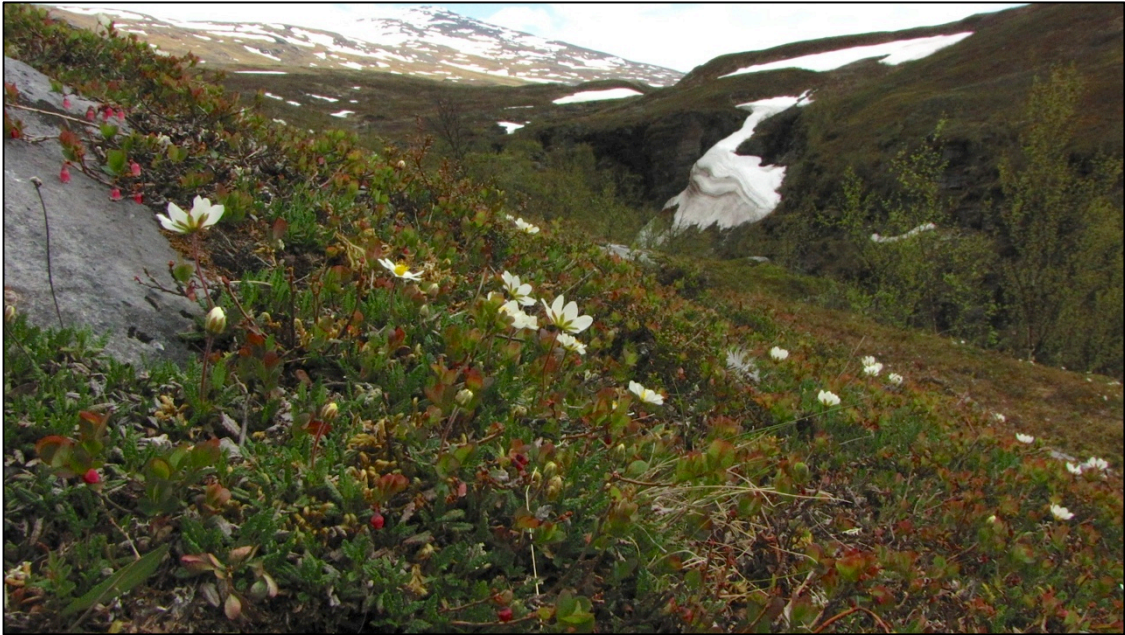
Figur 9. Reinrosehei på noe eksponert grunn i bakkene nedover mot Salvasskarselvas bekkekløft. Dette er det vegetasjonsmessig mest artsrike og verdifulle området i influensområdet Foto: Geir Arnesen.

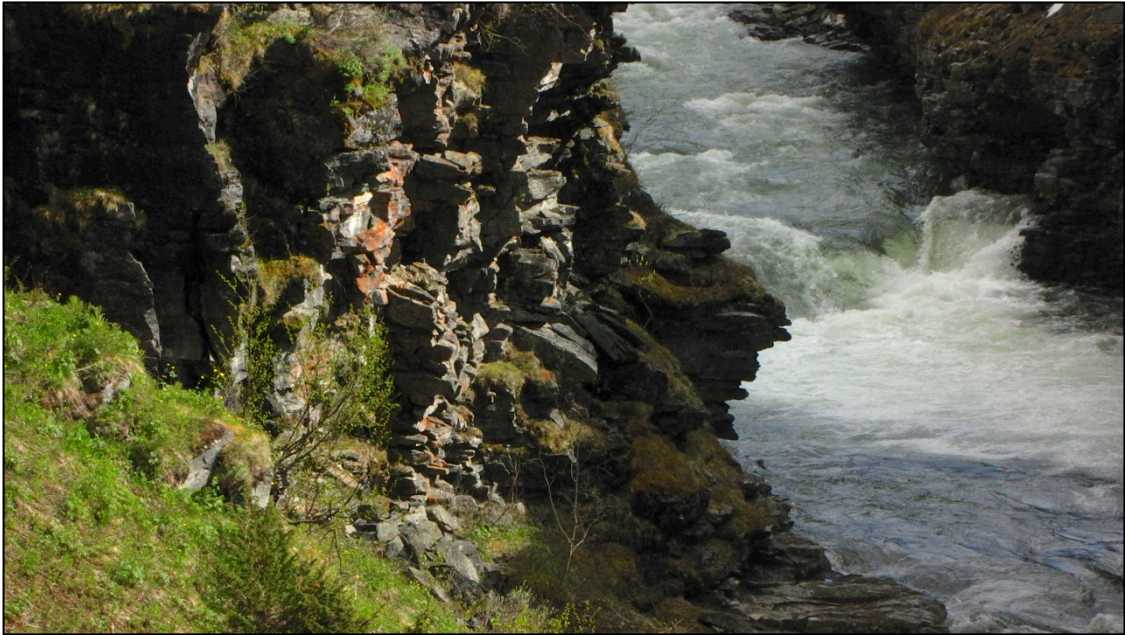
Figur 10. Øvre berg i Salvasskardelvas kløft, med blant annet kalkmessinglav (oransje). Foto: Geir Arnesen.
