Kraftutbygging i Dagslåttelva, Brønnøy kommune

Biologiske utredninger

Ecofact rapport: 310

Oppdragsgiver: Bekk og Strøm AS

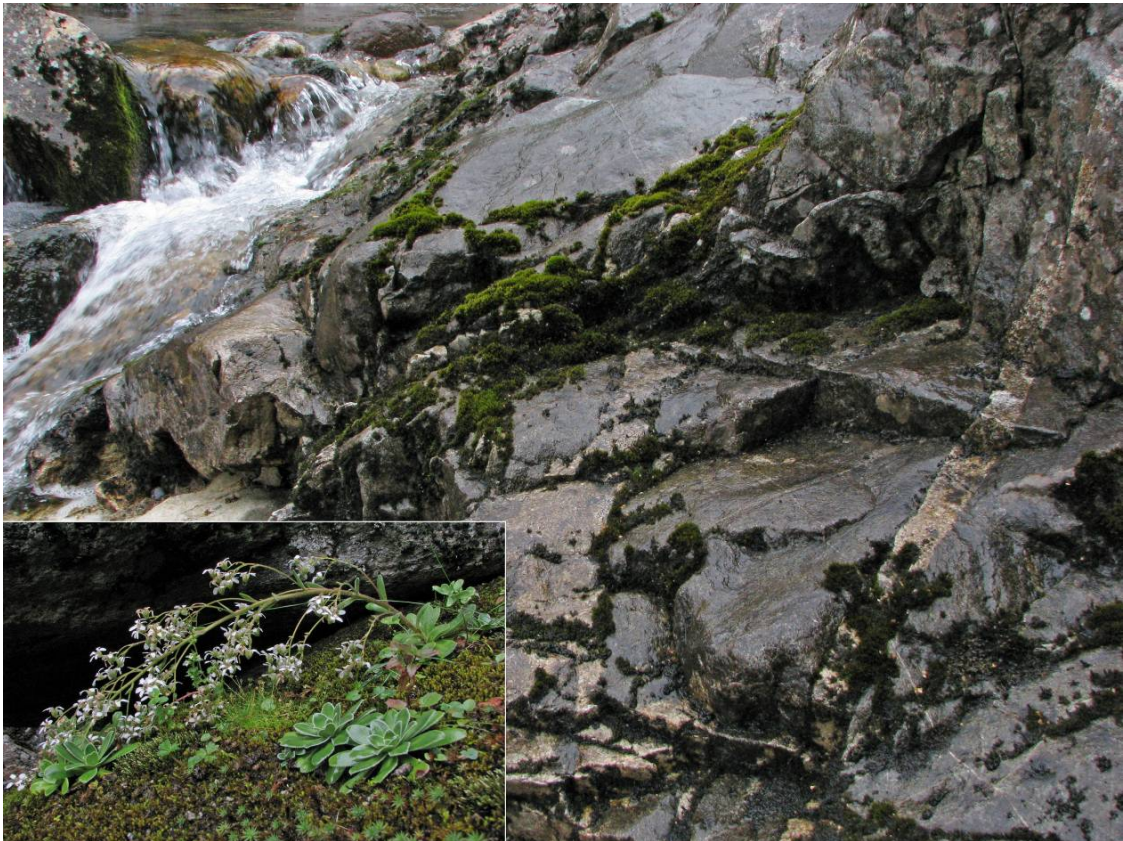
Figur 7. Mosekleddede berg av gneis i kløfta som Dagslåtrelva renner i. De fleste av bergene er dominert av de vanlige artene rødmesigmose (*Blindia acuta*) og strandstjernemose (*Campylium polygamum*). Innfelt er bergfrue (*Saxifraga cotyledon*), som finnes på flere tørre berg i kløfta. Foto: Geir Arnesen.

På veggene i kløfta vokser det en del planter typiske for bergvegger slik som rosenrot (*Rhodiola rosea*), bergfrue (*Saxifraga cotyledon* - Fig 7) og gulsildre (*Saxifraga aizoides*). Det er også en del moser på stein og berg, slik som rødmesigmose (*Blindia acuta*), strandstjernemose (*Campylium polygamum*) og bergtornemose (*Mnium thomsonii*). Det er ingen viktige samfunn av lav. Høyere oppe på kantene av kløfta er det frodig vegetasjon av karplanter med en rekke arter typiske for Helgelandskysten (se forsidebildet). Dette er for eksempel skogvikke (*Vicia sylvatica*), hvitmaure (*Galium boreale*) og blåknapp (*Succisa pratensis*). Disse artene er alle knyttet til kysten og blir mindre vanlige mot det nordlige Nordland på grunn av klimagradianten. Flere andre arter som er også vanlige lenger nord slik som kvann (*Angelica archangelica*), sløke (*Angelica sylvestris*), strandrør (*Phalaris arundinacea*), enghumleblomst (*Geum rivale*) og bringebær (*Rubus idaeus*) bidrar til det frodige preget i det bratte lendet oppover i kløftekantene. Det er vanskelig å klassifisere vegetasjonen i henhold til typer beskrevet i litteraturen.
