Kraftutbygging i Skjerelva på Vannøya, Karlsøy kommune

Biologiske utredninger

Ecofact rapport: 320

Oppdragsgiver: Fjellkraft AS

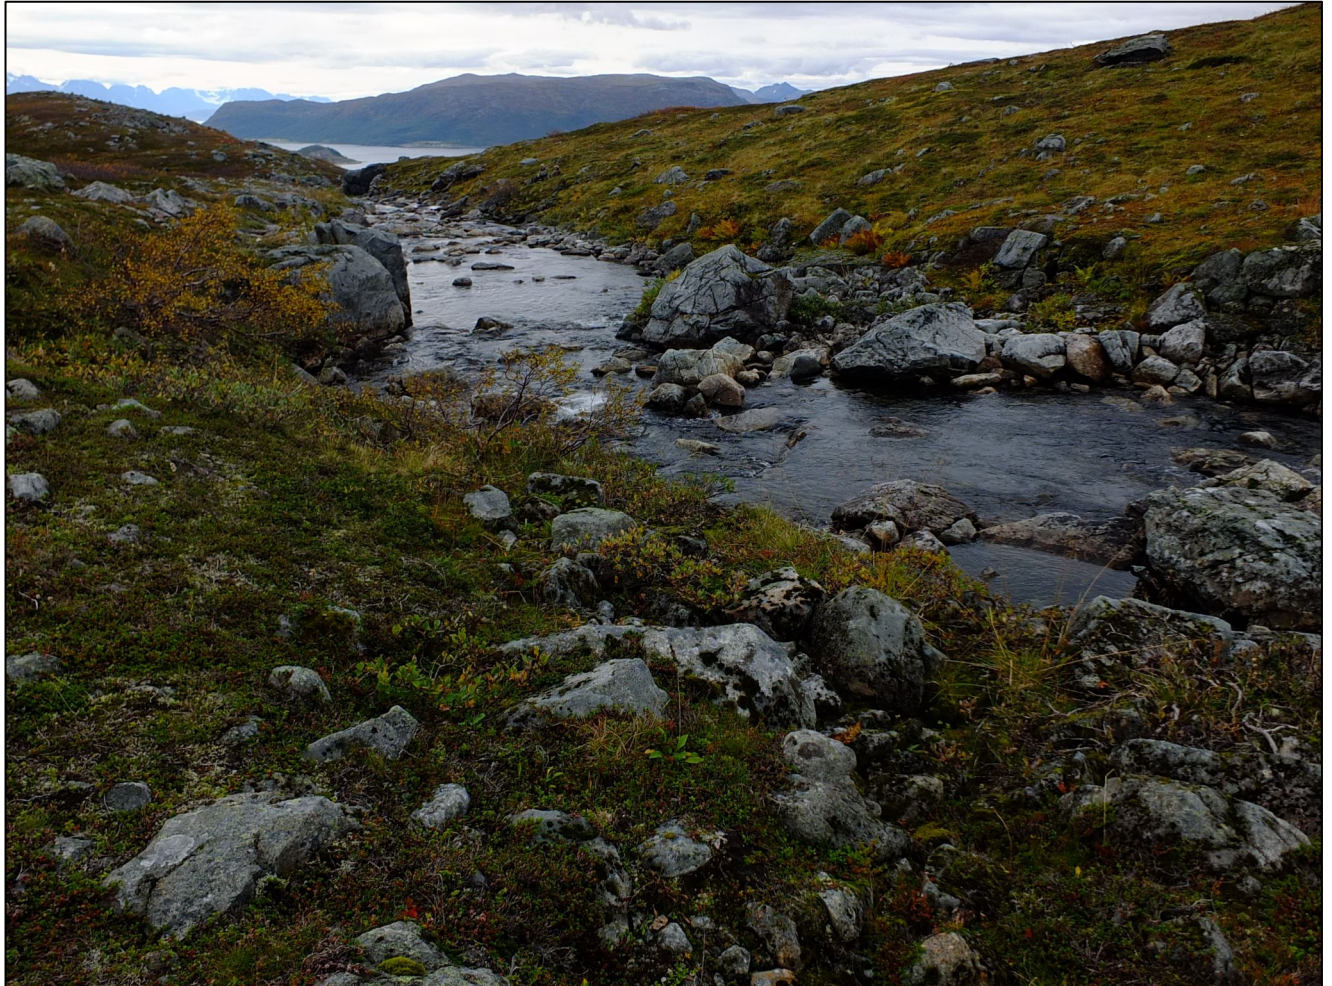
Forside: Elveleiet til Skjerelva nedstrøms planlagt inntak rundt kote 130. Foto: Geir Arnesen

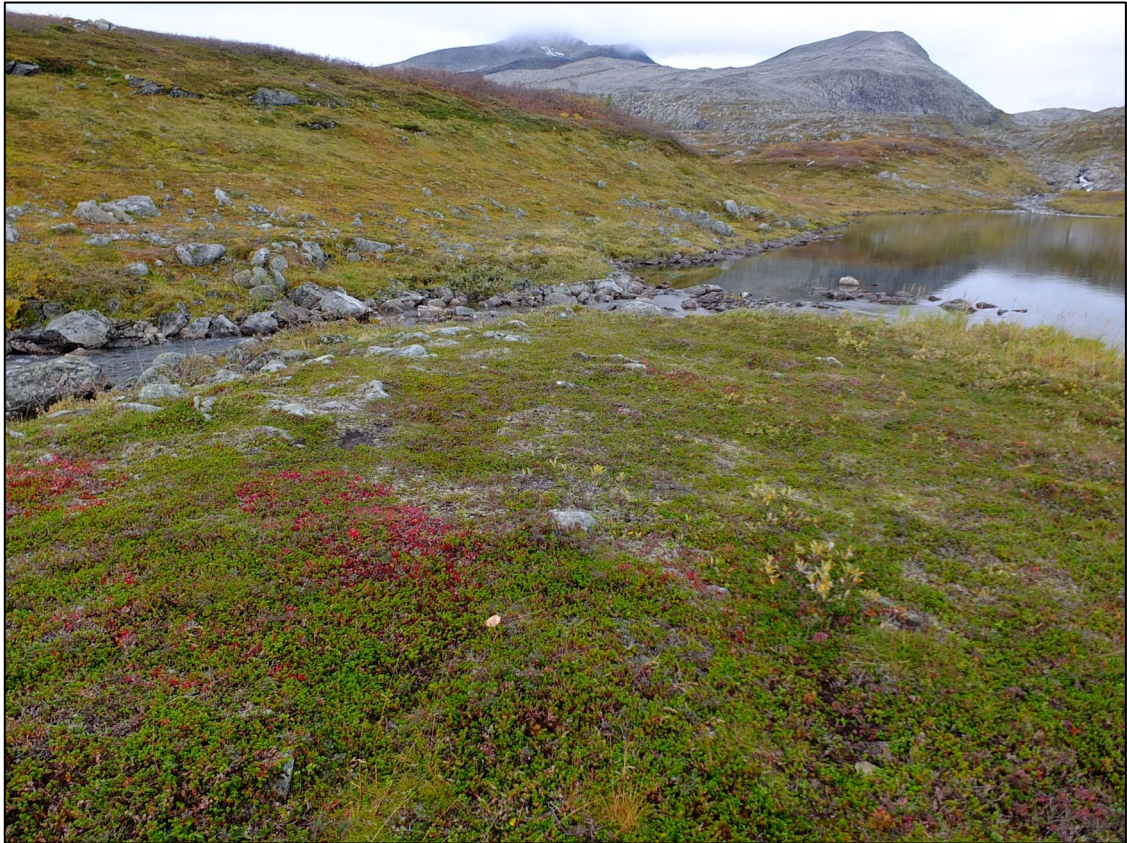
Figur 3. Området hvor inntak planlegges rundt kote 235. Foto: Geir Arnesen.

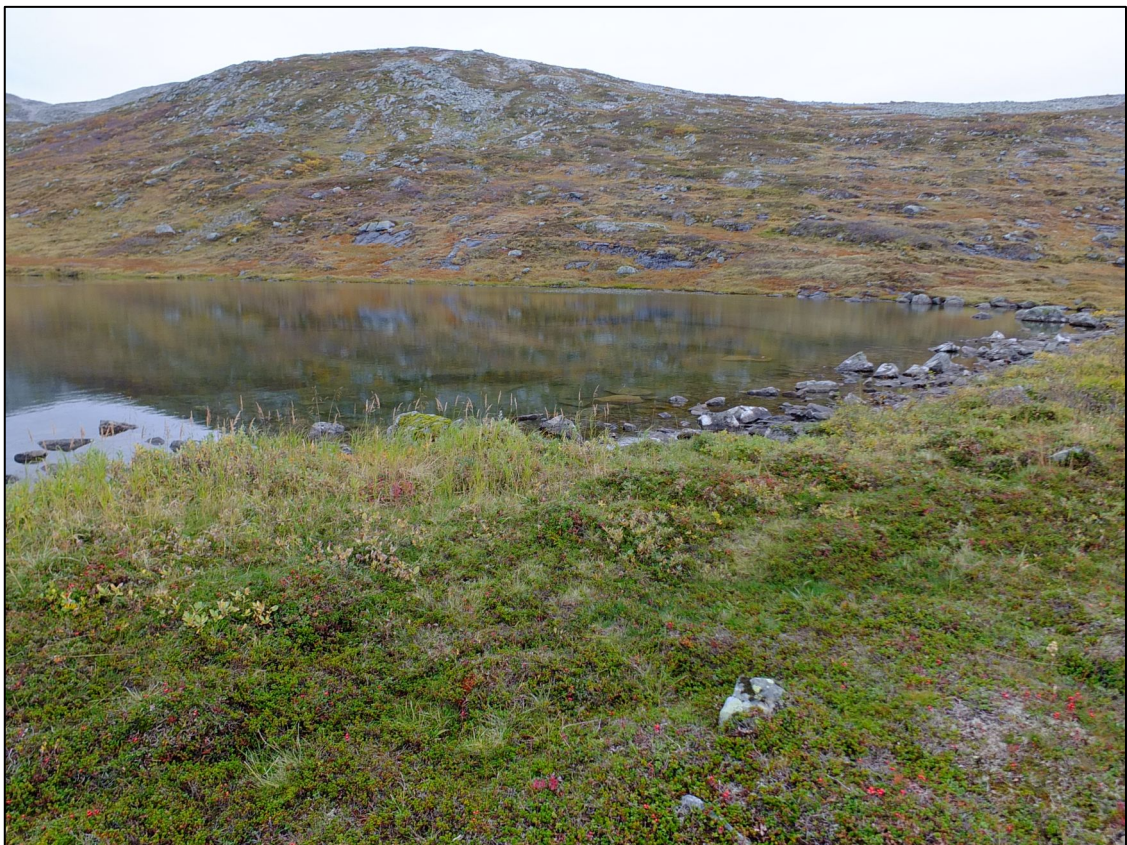
Figur 7. Vegetasjonen rundt vannet der inntaket planlegges er preget av snøleier og lesider. Foto: Geir Arnesen

De aller øverste deler av rørgatetraseen går gjennom snaufjellsområder. Dette miljøet er trivielt og typisk for basefattige kyststrøk. Det er en leside dominert av krekling (*Empetrum hermaphroditum*), smyle (*Avenella flexuosa*) og små krokete eksemplarer av bjørk (*Betula pubescens*). Inntil vannet er det en del fuktige miljøer med dominans av duskull (*Eriophorum angustifolium*). Det er også klart snøleiepreg på østsiden av vannet. Lenger nedover er det også kreklingdominert miljø, men tresatt av ung bjørk. Det er også flekker med småbregneskog og da med fugletelg (*Gymnocarpium dryopteris*) og hengeving (*Phegopteris connectilis*).

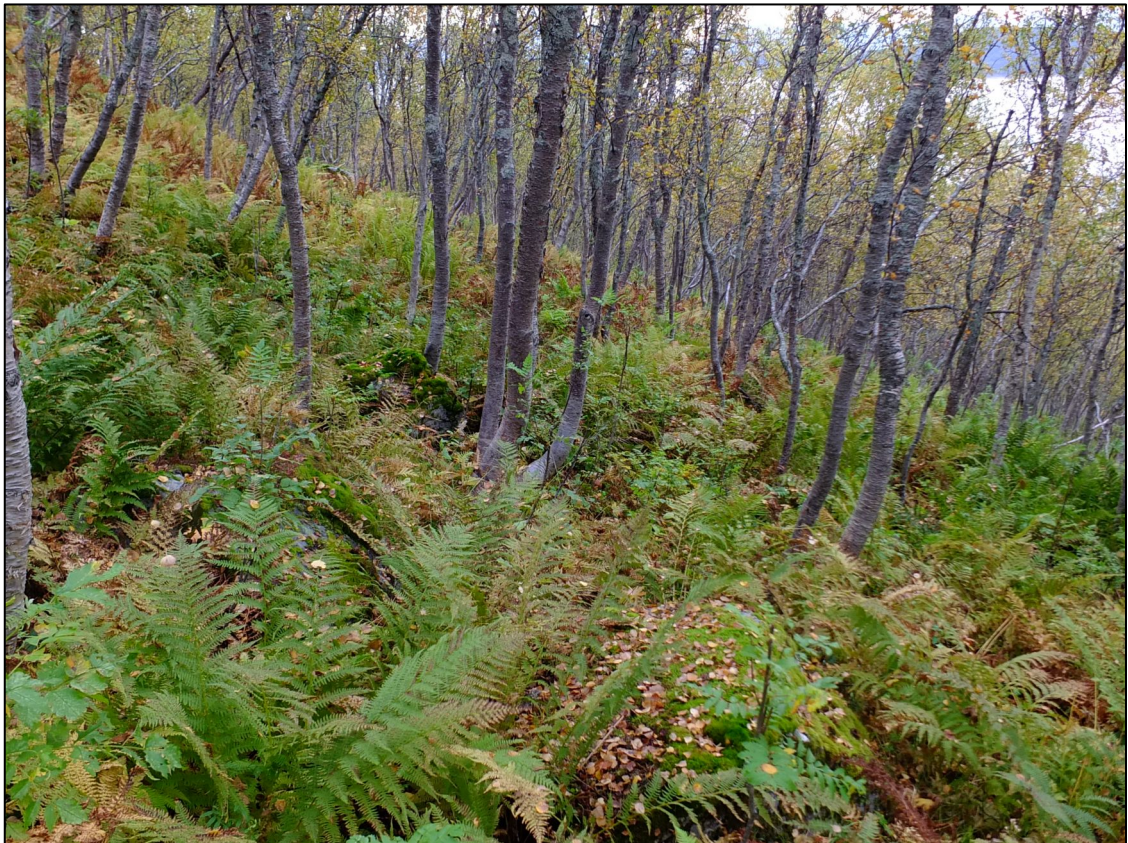
Figur 8. Frodig li med storbregner dominerer nedenfor kote 100. Foto: Geir Arnesen.

en større høystaudeskog nedenfor kote 100 som går ned til ca kote 40. Dette er en storbregneskog med frodige eksemplarer av skogburkne (*Athyrium filix-femina*) og sauettelg (*Dryopteris expansa*). Denne lokaliteten er trolig blant de frodigste på Vannøya, da dette er en av de mest klimagunstige posisjonene på øya. Høystaudeskoger kan verdisettes i henhold til DN håndbok 13, men vi vurderer det slik at forekomsten har for lite diversitet og kontinuitet til å få verdi. I Nord-Norge er det bare store og velutviklede forekomster som oppnår verdi.

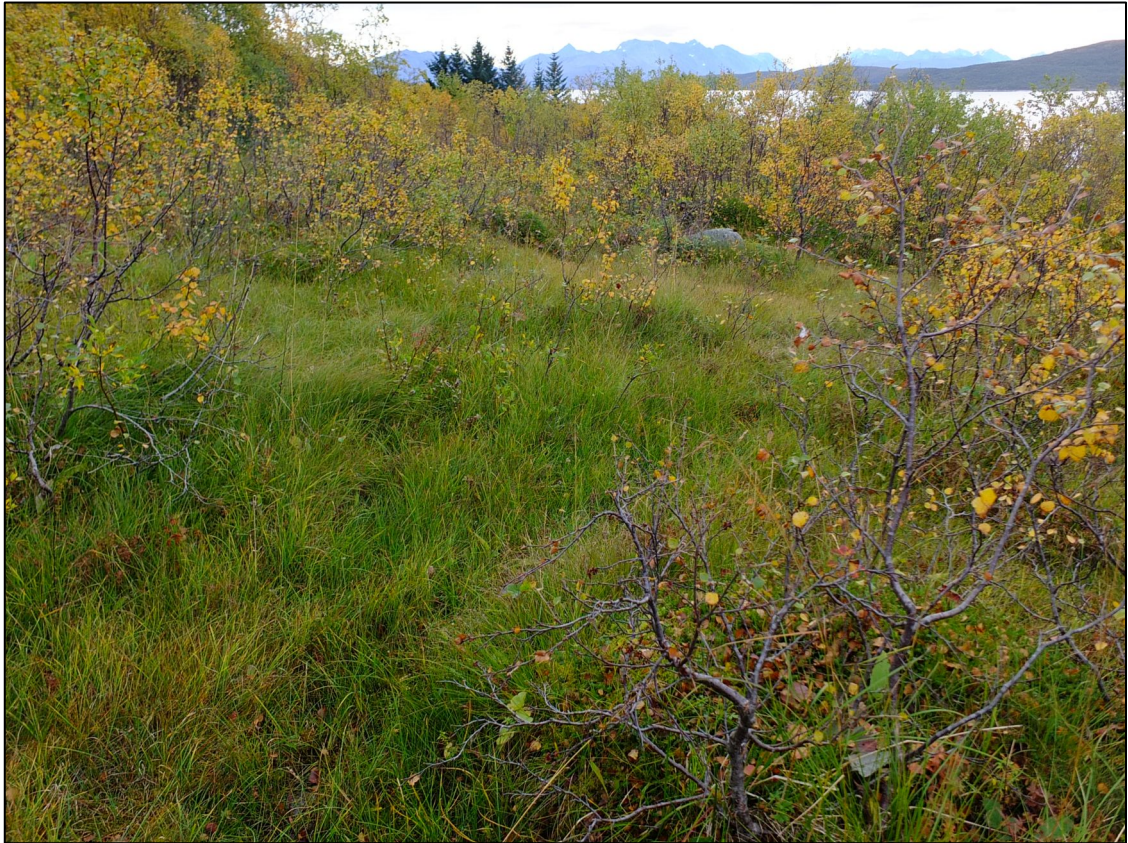
Figur 9. Små myrer med noe baserikeforhold nederst i influensområdet for rørgata. Her er det arter som gulstarr, fjellfrøstjerne og dvergjamne. Foto: Geir Arnesen

Mellom ca kote 35 og veien langs sjøen krysser rørgata et lite myrparti og her er det slakere skråning. Myra ligger åpenbart på marine sedimenter som gir noe basevirkning. Det er vanlige basekrevende arter av karplanter her slik som fjellfrøstjerne og gulstarr og dvergjamne, men likevel et temmelig trivielt miljø. Myra kan klassifiseres som intermediaær til rik, men har kun vanlige arter og liten utbredelse. Den oppnår ikke verdi i henhold til DN håndbok 13.

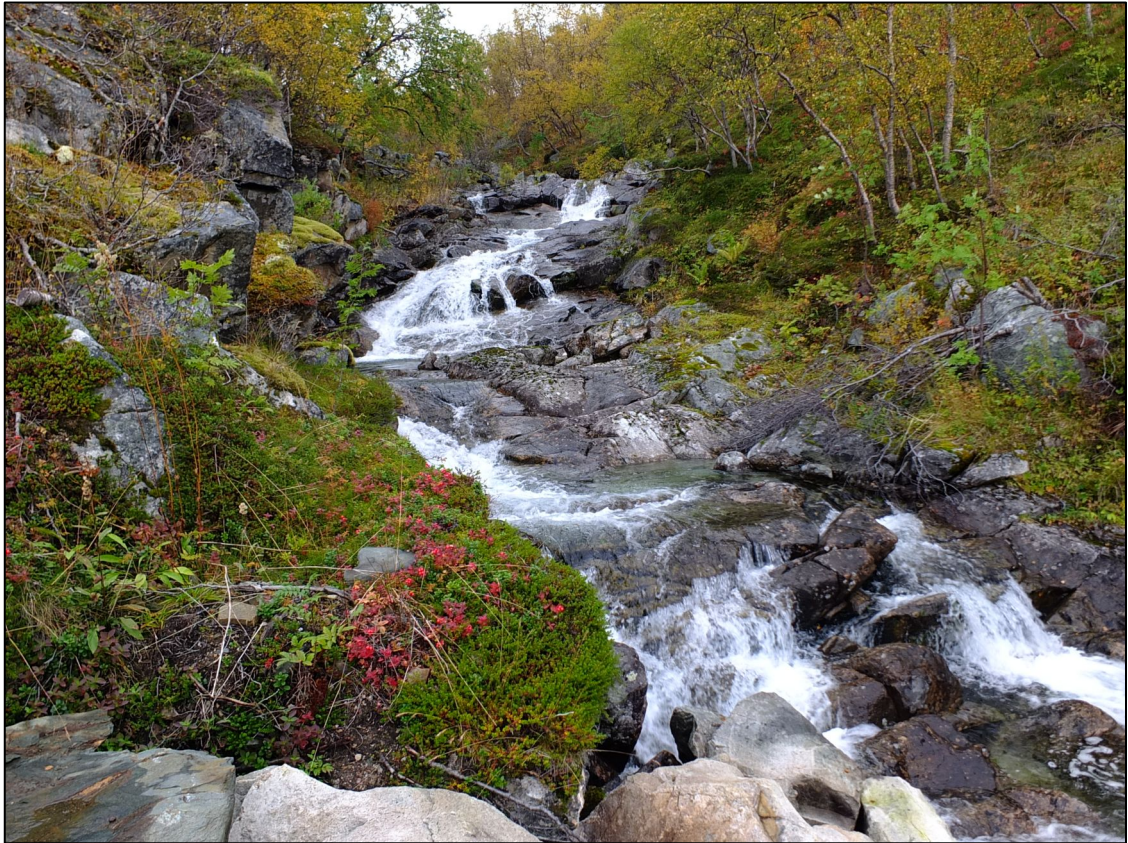
Parti fra Skjerelva rundt kote 100. Elva går over berg og blokker og i bratte stryk. Det er ingen leveområder for fisk. Bildet er representativt for så å si hele den berørte elvestrekningen. Foto: Geir Arnesen.

Rett nedenfor inntaksområdet går Skjerelva i et slak løp med stryk. Det er grove blokker i de aller første metrene, men deretter går elva inn i en brattere slukt av berg. Det er ikke nevneverdig vegetasjon langs eller i elva. Dette er et trivielt miljø. Videre nedover er det stort sett fjell som preger den bratte elvebunnen, med spredte blokker. Dette er også et godt miljø med kun helt trivielle arter av moser slik som rødmesigmose (*Blindia acuta*), og bekketvebladmose (*Scapania undulata*). Nedenfor ca kote 70 blir det mest blokker, men dette gjør lite med det biologiske mangfoldet. Enkelte fjellplanter slik som fjellsyre (*Oxyria digyna*) dukker opp her og der i det forstyrrede miljøet. Alt i alt må en si at Skjerelvas løp er svært trivielt og typisk for elver i nordlige kyststrøk i basefattige miljø.
