## Straumsbotnelva kraftverk i Berg (Troms)

### Biologiske utredninger

Ecofact rapport: 371

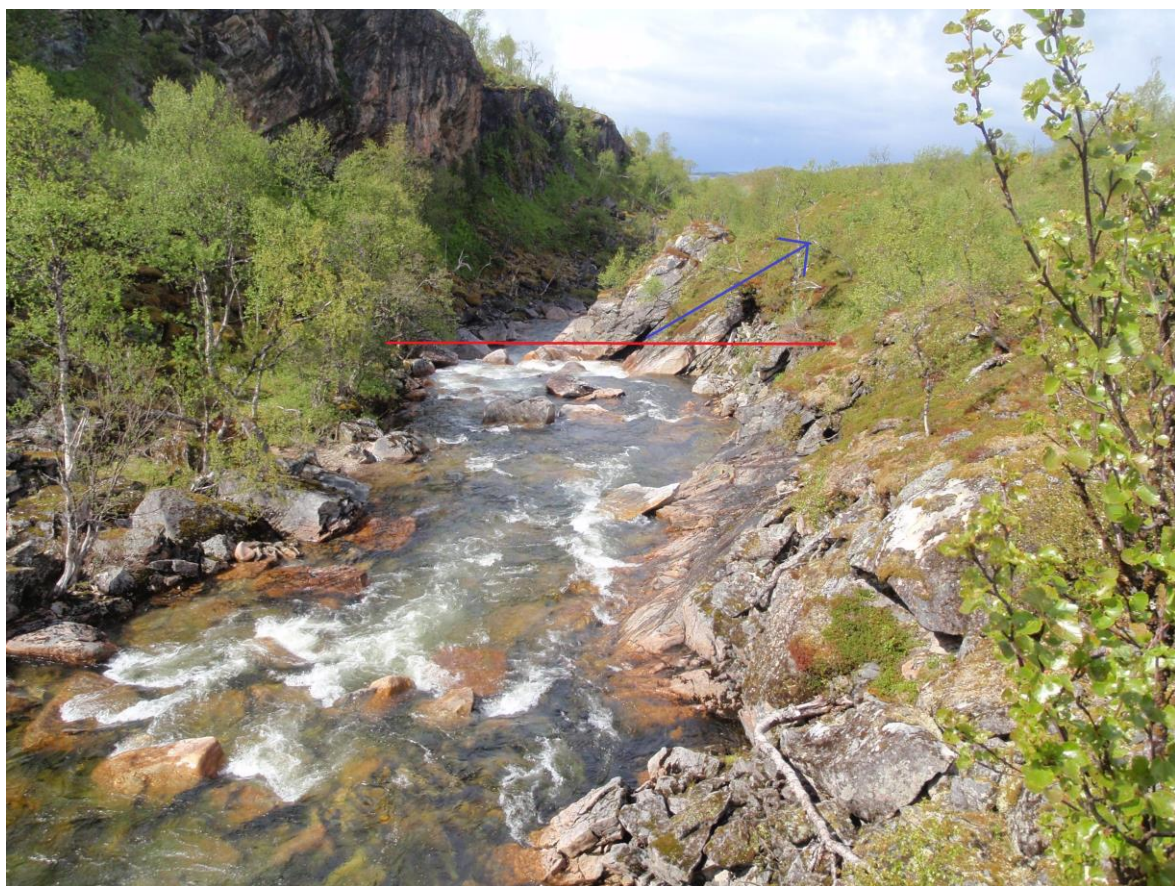
Figur 3. Området for planlagt inntak på kote 47.

Det planlegges med en inntaksdam i Straumsbotnelva på kote 47, hvor en konsentrert fallstrekning i elva begynner. Inntaksdammen blir en betongdam, inntil 3 m høy og 10 m bred. Neddemt areal utgjør ca. 1,5 da. På dette nivået har Straumsbotnelva en midlere vannføring på 2528 l/s og drenerer et nedbørsfelt på 35,6 km<sup>2</sup>. Årsavrenning ved inntaket er 79,7 mill m<sup>3</sup>. Restfeltet har en marginal

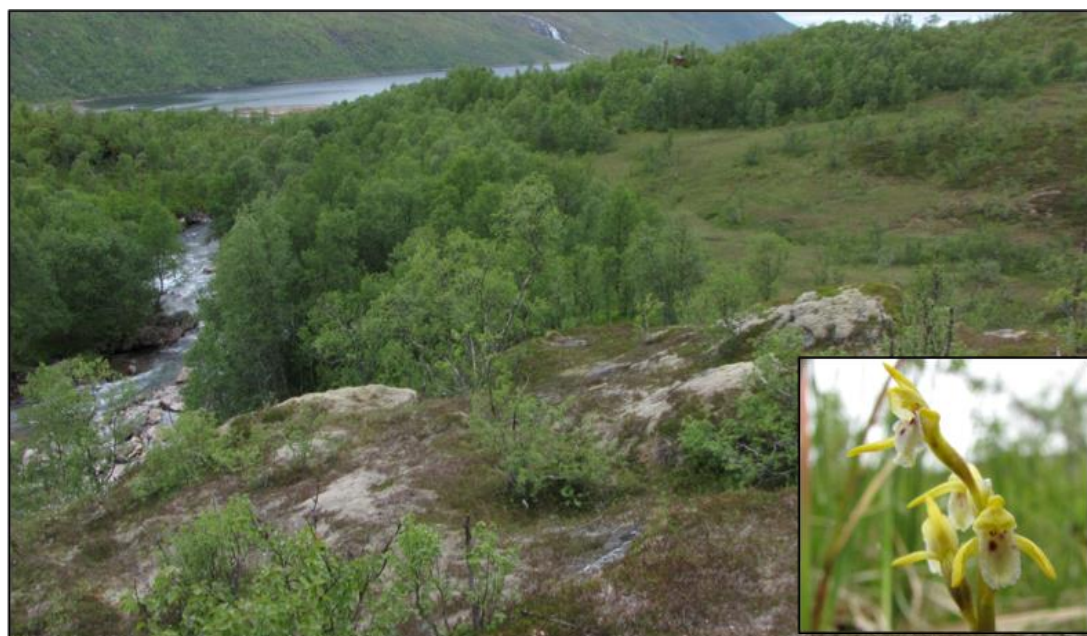
Figur 4. Influensområdet sett fra øvre del av traseen for rørgate. Røret vil krysse myra til høyre i bildet og svinge til venstre inn i skogen der den treffer en grusvei. Innfelt er den lille orkideen korallrot som ble fotografert på myra, Foto: Geir Arnesen.

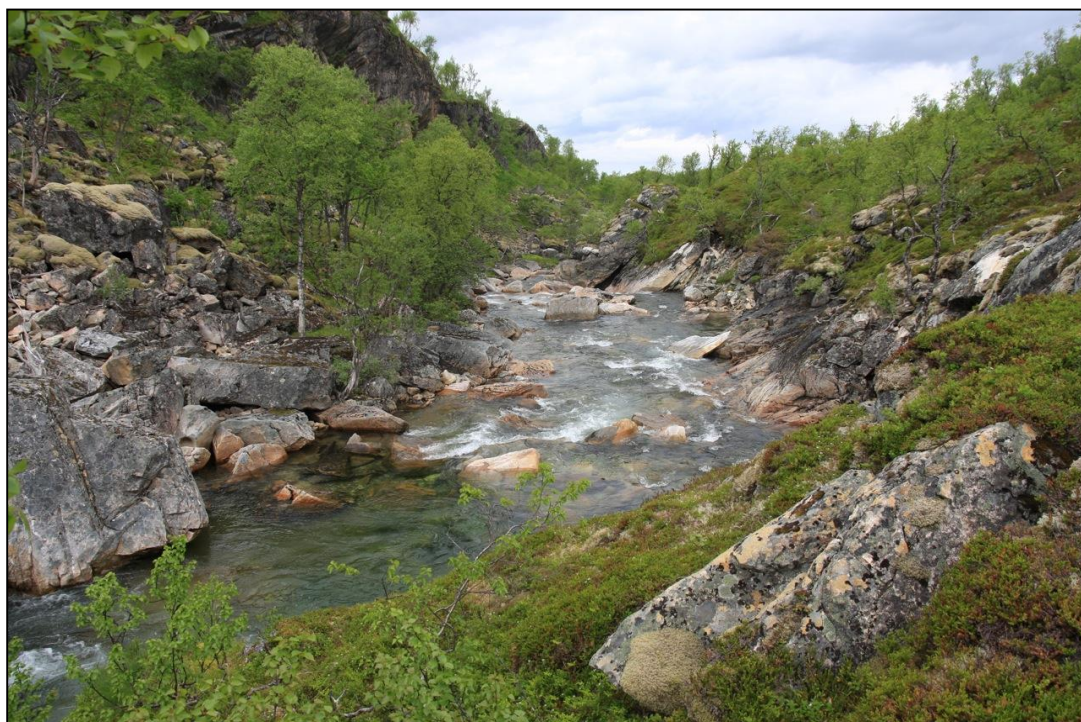
Figur 11. Elva nedenfor inntaket renner i hurtige stryk og små fosser. Det er mye steinblokker og grovt substrat. På sørsiden er det et berg med steinur som går helt ned til elva. På nordsiden er det mer avrundet topografi med rabber, bjørkeskog og noen myrer. Foto: Ingve Birkeland.

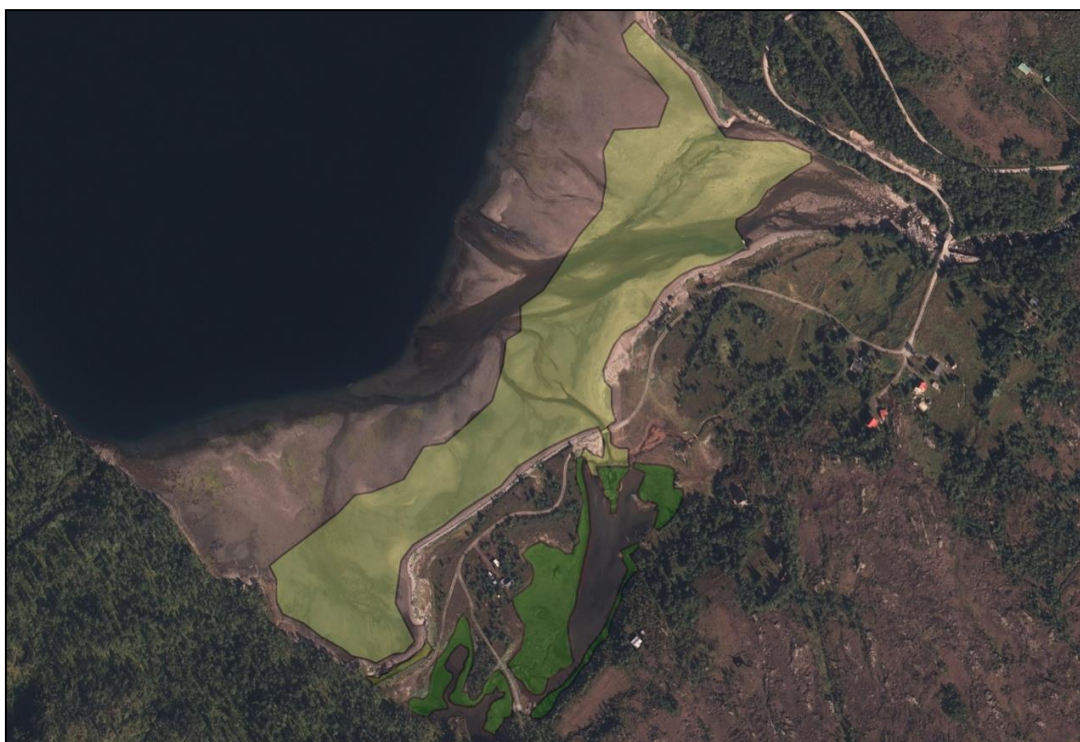
*Figur 12. Avgrensning av strandenglokaliteten i Straumsbotn ved Ellevoll, Berg kommune på Senja. Lys grønn farge viser ytre deler av strandenga som tilhører nedre landstrand og har en svært åpen vegetasjon med flekkvise enkeltindivider og få arter. Mørk grønn markerer midtre og øvre landstrand, med brakkvannseffekt og tett vegetasjon. I nordvest er det også tatt med en liten driftvoll som ikke er velutviklet nok til å avgrenses og beskrives som egen naturtype.*

Lokaliteten ligger ved utløpet av Botneelva, innerst i Straumsbotn, ved Ellevoll i Berg kommune på Senja. Bukta er langgrunn og nokså beskyttet av noen mindre øyer/skjær. I de ytre delene av bukta vaskes mye av finmaterialet vekk. Selv om det også her samles en del mudder inn i mellom grusbanker og sand, så er det i de indre delene det samles nok finmateriale til dannelse av strandeng. Vanntilførselen inn i de indre delene er dels sjøvann som kommer inn med floa, og dels ferskvann antakelig både vann fra mindre bekker som går i terrenget bak lokaliteten og fra den mye større Botnelva. Dette danner ulik grad av brakkvannseffekt i lokaliteten.

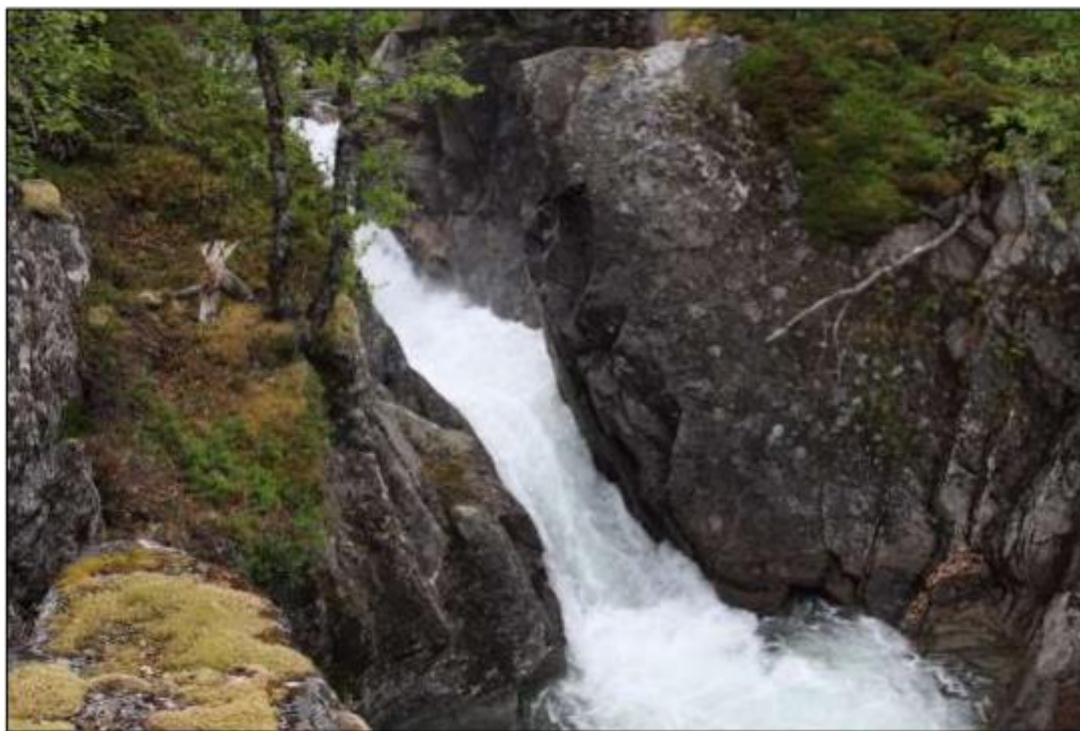
Figur 18. Vandringshinder i Straumsbotnelva ved kote 15. Foto: Geir Arnesen.

Det er ikke registrert noen bestand av anadrom laksfisk i Straumsbotnelva. Det er kjent at sjørret bruker å stå i utløpet av elva og bruker området til næringssøk. Ved ca kote 15 er det imidlertid et vandringshinder (figur 5 og 18) og nedenfor dette vurderes elva å være helt uegnet som gyte- og oppvekstområde både for anadrom laksefisk og for ørret og røye. Det er sterk strøm på hele strekningen og grovt substrat. Elva kan derfor ikke sies å ha noen anadrom strekning. Siden det ikke er fisk i leva på den berørte strekningen vil ikke omløpsventil ha noen effekt. Omløpsventil har heller ingen betydning for fisk som står og stanger ved uløpet av elva til sjøen. Ovenfor det planlagte inntaket er det et mer stilleflytende parti hvor det er bedre habitater for ørret og røye. Fisk som eventuelt er i dette området, kommer sannsynligvis fra de ovenforliggende vannene, men på grunn av vandringshindre også høyere opp i elva har de ikke mulighet til å vandre tilbake.
