Middagselva kraftverk i Sørreisa kommune

Tilleggsundersøkelse fisk

Ecofact rapport: 373

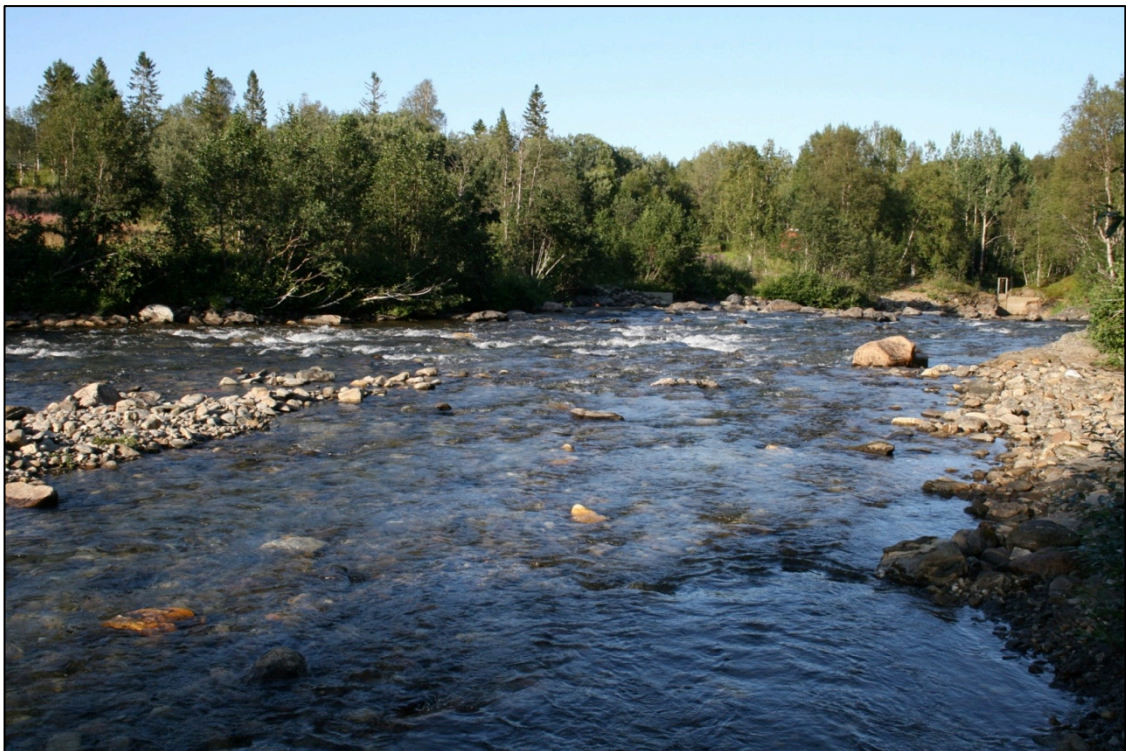
Bilde 1. Middagselvas utløp i Skøelva (ved lave vannføringer)

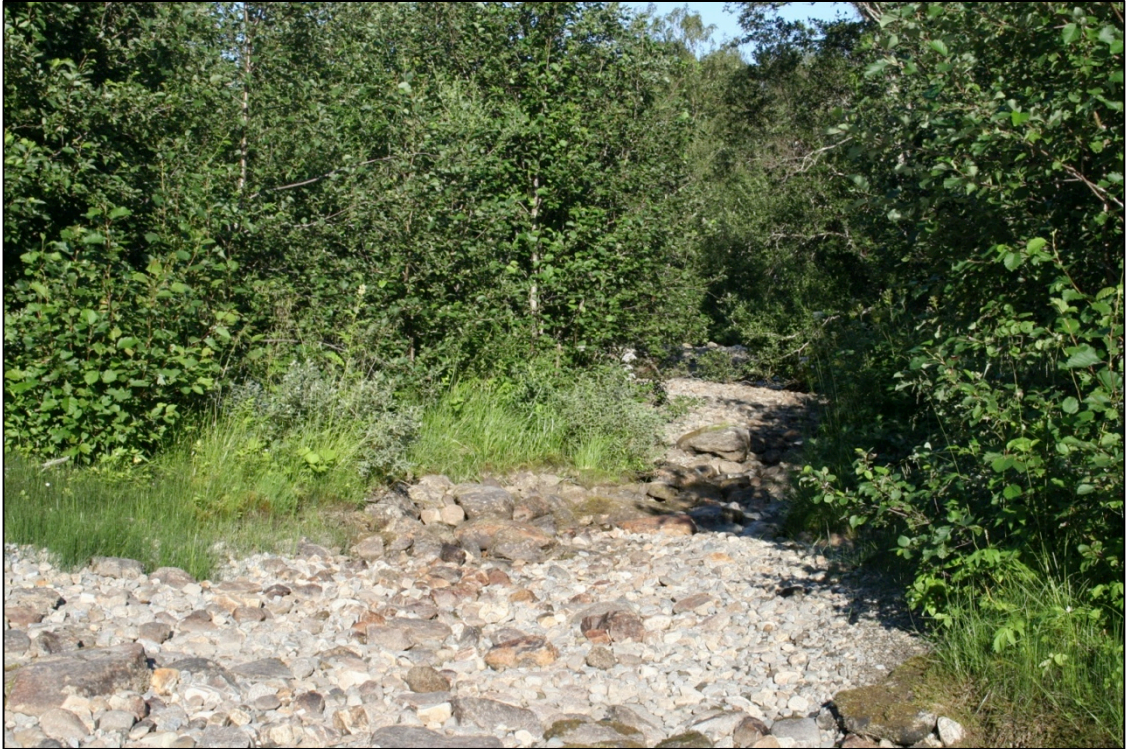
Bilde 2. Flomløp rett oppstrøms samløp mellom Middagselva og Skøelva

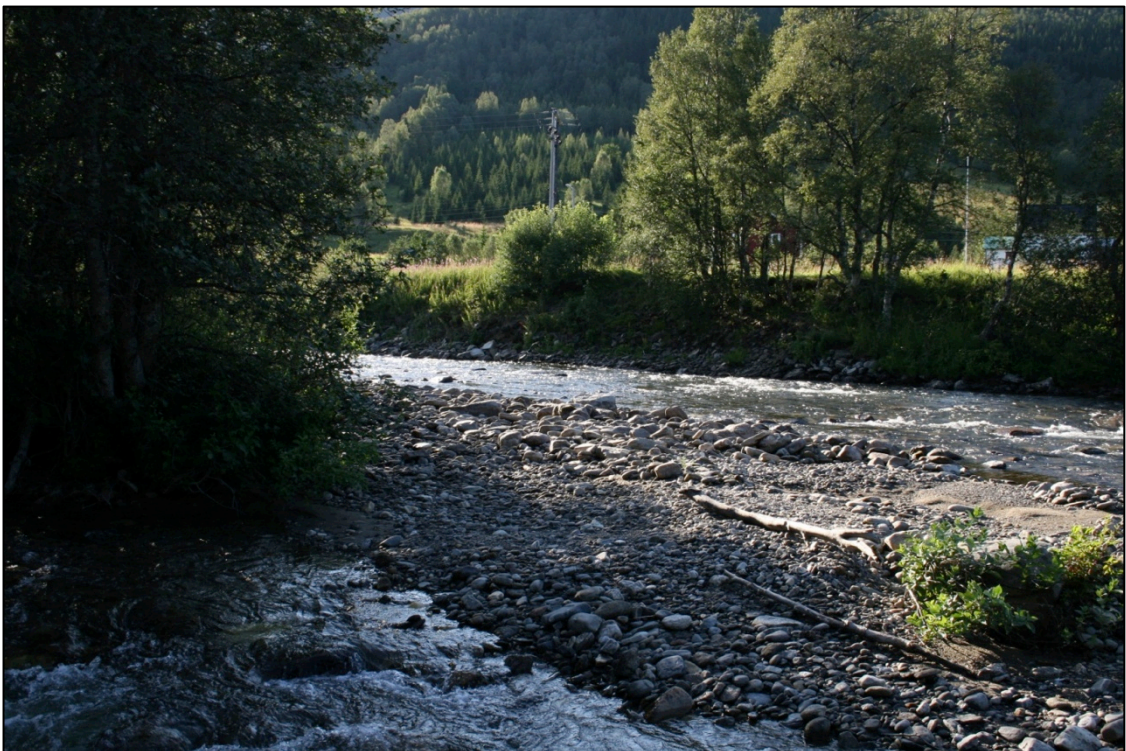
Bilde 3. Ved lave vannføringer lager grusbanker i Skøelva et skille ved samløpet mellom Middagselva og Skøelva

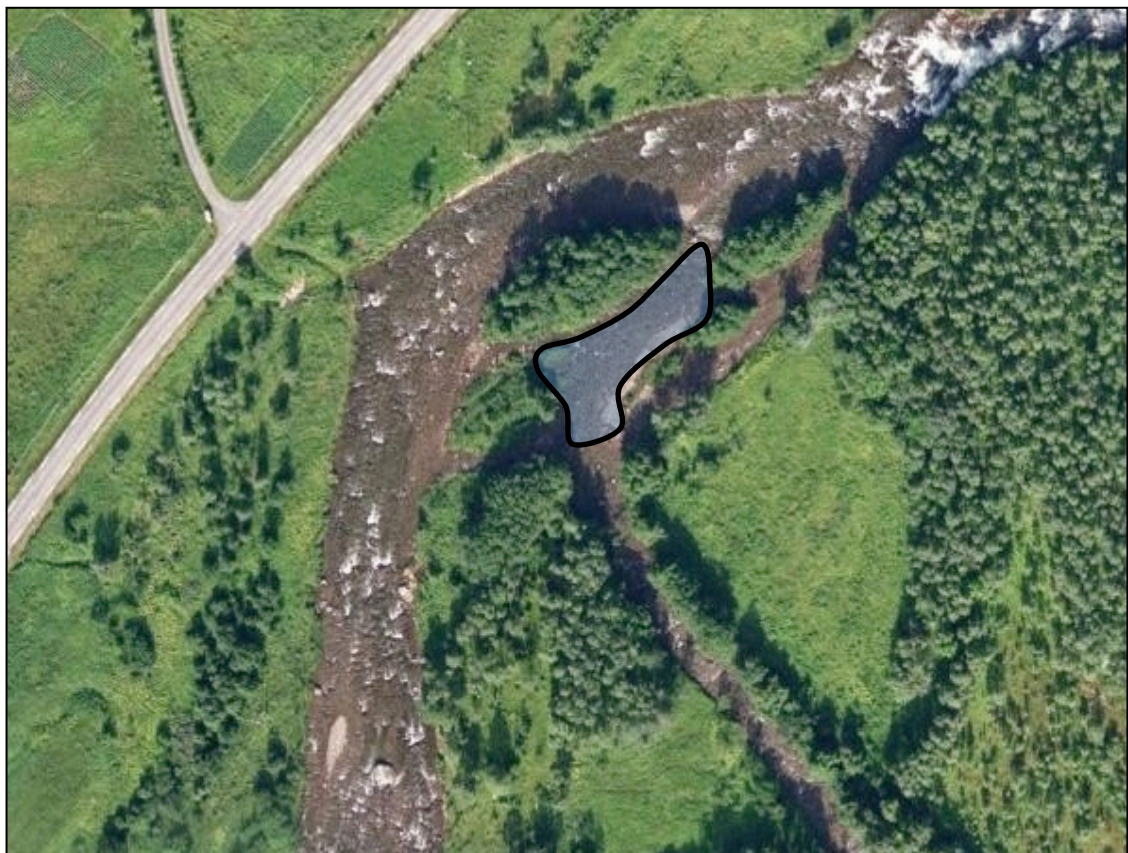
Bilde 5. Et mindre areal (ca. 900 m²) i Skøelva som kun forsynes av vann fra Middagselva ved små vannføringer (markert som blått felt).

I følge Miljødirektoratets lakseregister er de anadrome fiskebestandene i Skøelvvassdraget klassifisert som svært dårlig (laks) og hensynskrevende (sjøørret). Det er åpent for fiske, og døgnkvoten for laks i fiskepreioden er satt til 1. Selv om Middagselva ikke kan sies å være et viktig vassdrag for anadrom fisk eller representerer et stort vassdragsareal i Skøelvvassdraget vurderes alle tiltak som fører til dårligere forhold å være negative for et vassdrag med svake bestander. De viktigste gyte- og oppvekstområdene for anadrom fisk i Middagselva ligger fra kraftverkstomten og videre nedover. Det anbefales derfor at det monteres en forbislippsventil i kraftstasjonen. Hurtige vannføringsreduksjoner kan også føre til hurtig vannstandssenking i området der Middagselva og Skøelva møtes. Dette gjelder særlig i perioder med liten vannføring (se bilde 4 og 5).

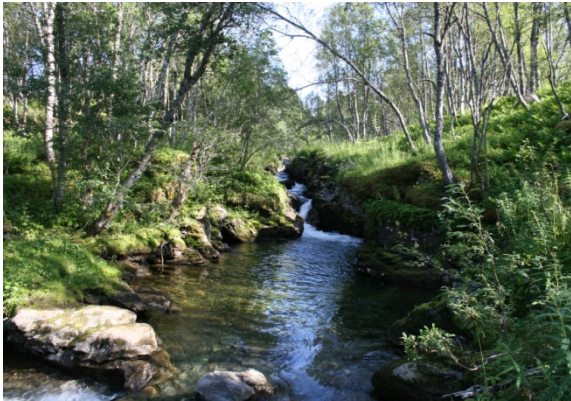
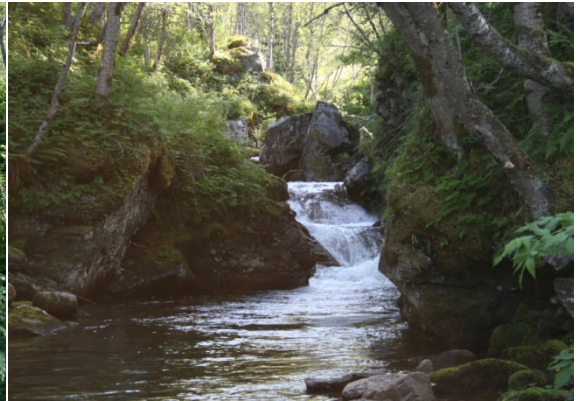
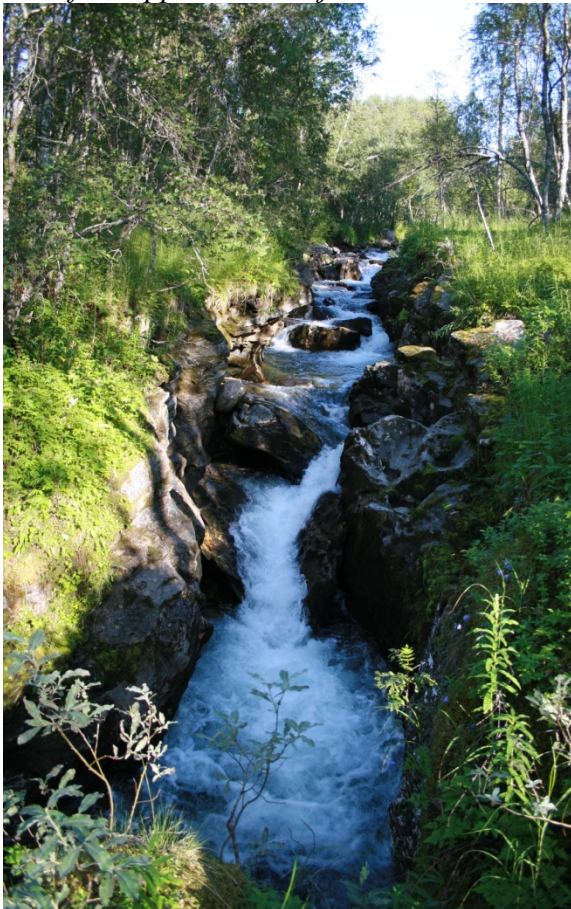
Bilde 8. Fosser i nedre del av Middagselva

Liten foss oppstrøms stasjon 2

Liten foss oppstrøms stasjon 4

Den største fossen mellom stasjon 2 og stasjon 3

Mellom stasjon 2 og 3 ligger det et par mindre fosser som det antas at anadrom fisk kan passere ved rette vannføringsforhold (se bilde 8).

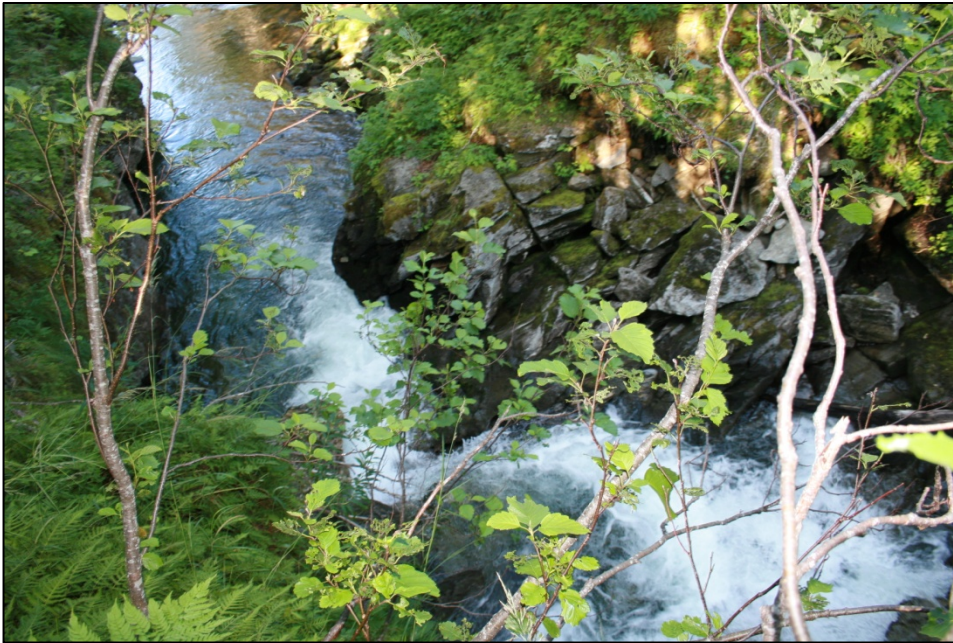
Bilde 9. Vandringshinder. Bildet er tatt midt i fossen. Det øverste bildet viser den nedre halvdel av fossen sett ovenfra, og det undre bildet viser den øvre delen av fossen.

Cirka 470 m opp i Middagselva ligger en foss som vurderes å utgjøre et vandringshinder (se bilde 9). Videre oppstrøms dette vandringshinderet følger det ytterligere vandringshinder. Elva går her over flere større og relativt bratte sva som hindrer evt. videre oppgang.
