**Bentsjordselva kraftverk i
Tromsø
Biologiske utredninger**

Ecofact rapport 55

Referanse til rapporten:	Arnesen, G., Nilsen, K. 2010 (rev 2011): Bentsjordselva kraftverk i Tromsø – Biologiske utredninger. Ecofact rapport 55. 28 s.
Nøkkelord:	Småkraft, biologisk mangfold, kildemyr, baserik kilde, vegetasjon, vilt, Bentsjordelva
ISSN:	1891-5450
ISBN:	9978-82-8262-053-6
Oppdragsgiver:	Tinfos AS
Prosjektleder hos Ecofact AS:	Geir Arnesen
Prosjektmedarbeidere:	Kjersti Nilsen
Kvalitetssikret av:	Ingve Birkeland
Samarbeidspartner:	
Forside:	Motiv fra øvre del av Bentsjordselvas bekkekløft. Foto: Geir Arnesen

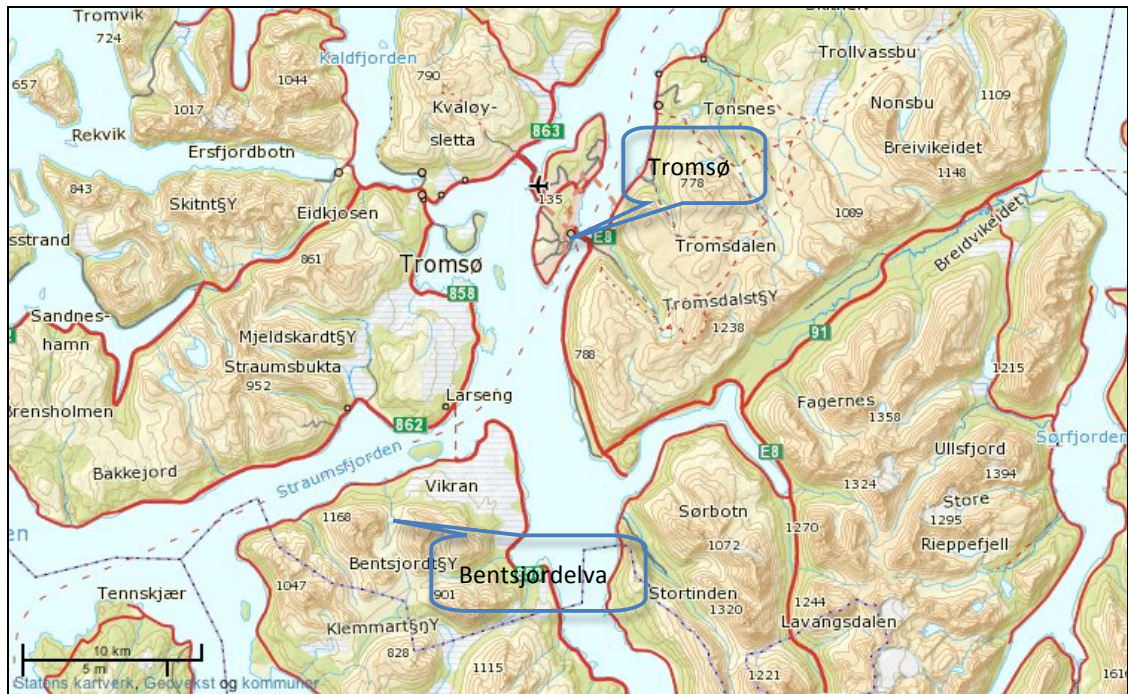
Figur 1. Regional lokalisering av tiltaket.

Det forligger planer om å bygge et småkraftverk ved Bentsjord i Tromsø kommune, Troms fylke. Dalen tilhører vassdragsområde 198 (Nordkjoselva/Balsfjorden og Straumfjorden). Dalen drenerer et middels stort felt på den nordlige delen av Malangshalvøya, og Bentsjordelva renner så og si rett nordover. Høyeste kote rundt feltet er Bentsjordstinden på 1168 m o. h. Det forekommer noe glasiering på østsiden av denne men det har liten innvirkning på sedimenttransporten i Bentsjordelva. Hele nedbørsfeltet ligger i Tromsø kommune (se figur 1).

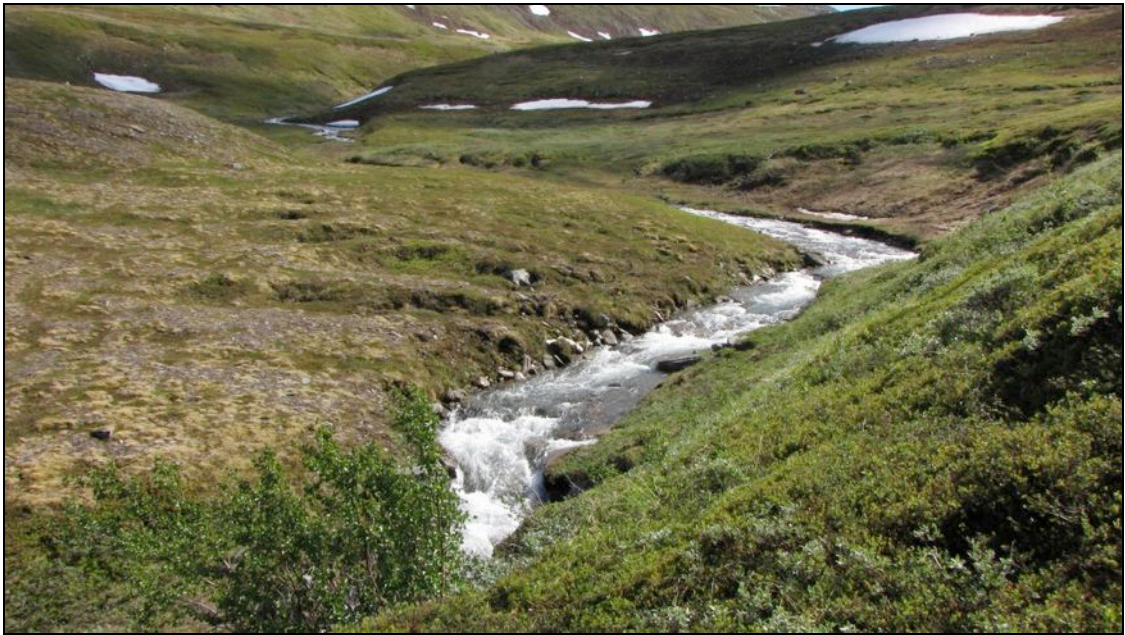
Figur 3. Området hvor inntak i Bentsjordelva planlegges på rundt 318 m o. h. Foto: Geir Arnesen.

Det planlegges kun ett alternativ, med inntak på kote 318 (Fig. 3). Størrelsen på nedbørsfeltet oppstrøms inntaket er på 5,7 km². Restfeltet til Bentsjordelva har en størrelse på ca 4,6 km², og en stor del av dette er tilføres Bentsjordelva bare noen

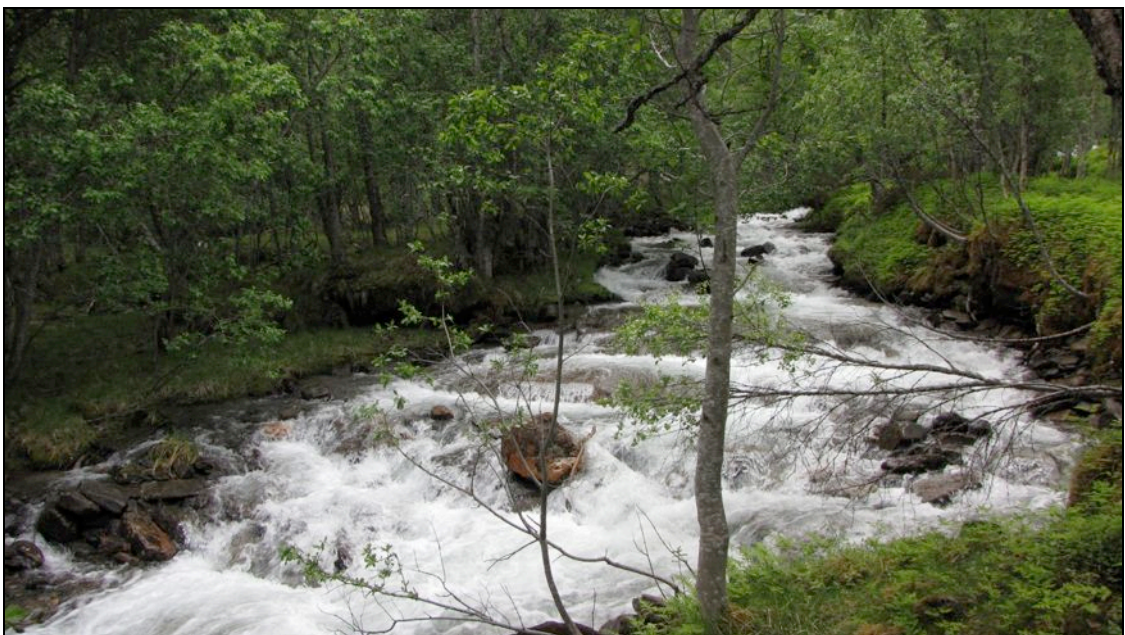
Figur 4. Bentsjordelva nær området for planlagt kraftstasjonen. Foto: Geir Arnesen

hundre meter nedstrøms inntaket via elva fra Bakaromnen. Fra inntaket føres vannet ned til kraftverket på kote 25 (Fig. 4) i en totalt 1750 meter lang strekning av nedgravd rør. Det er planlagt minstevannføring på 10 l/s om sommeren. Denne minstevannføringen vil imidlertid bare være aktuell i den lille elvestrekningen ovenfor samløpet med elva fra Bakaromnen. Det monteres en innretning for overvåking av minstevannsslipp.

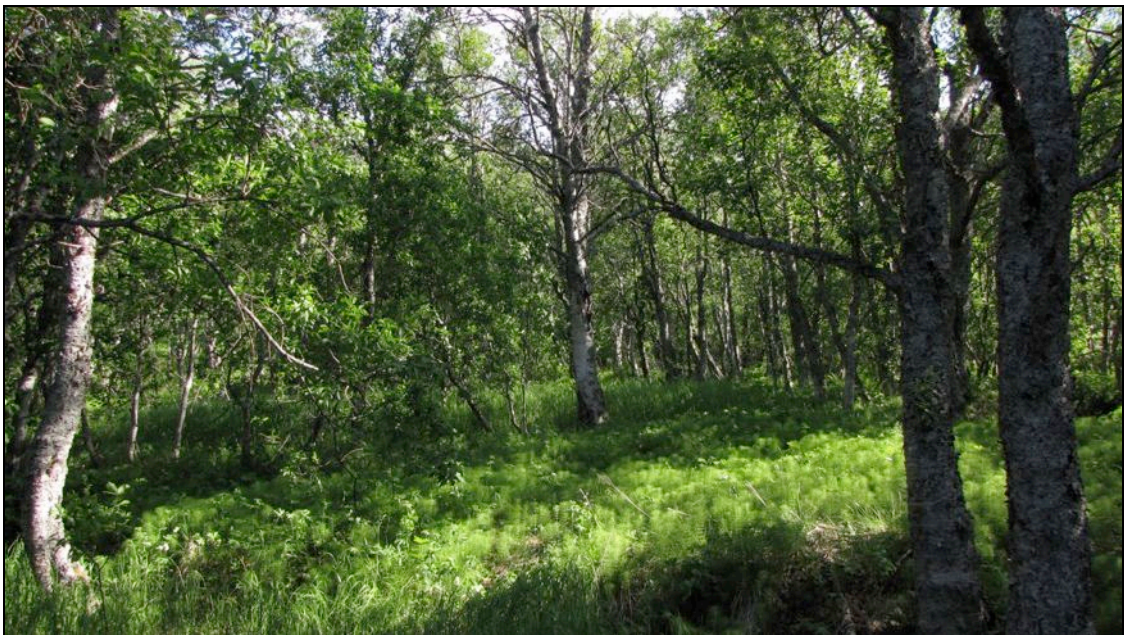
Figur 8. Gråorskog med høy produksjon mellom fylkesveien og planlagt lokalisering av kraftverket. Adkomstvei til kraftverket vil passere like ved siden av lokaliteten. Foto: Geir Arnesen.

Gråorskogen er den mest interessante skogen i influensområdet. Den har også mye innslag av silkeselje og rogn, og er etablert på de mer næringsrike elvesedimentene oppover til ca kote 20. Ovenfor kote 20 er den imidlertid kun i den varmeste vestvendte siden av elvedalen, og tar helt slutt rundt kote 35. Skogen på elvesedimentene er den mest produktive, og her er godt utviklet skog med trær i alle aldersklasser. Feltsjiktet domineres av strutseving, skogburkne, saueteig skogrørkvein, skogsnelle og mjødukt (Fig. 8). Spesielt varmekrevende arter av planter mangler imidlertid. Det ble søkt etter lav, herunder knappenålslav samt vedboende sopp på tallrike gadd og læger i området, men det ble ikke gjort interessante funn. Skogen er imidlertid utvilsomt svært produktiv, og de største verdiene ligger nok trolig i innsektfaunaen som ikke er undersøkt, og arter som lever av insekter. For eksempel er dvergspett (tidligere rødlistet - VU) registrert som hekkende i området. Lokaliteten faller inn under naturtypen gråor-heggeskog som er en prioritert naturtype i henhold til DN's håndbok nr 13. Selv som treslaget hegg ikke ble påvist på lokaliteten under befaringene har lokaliteten de fleste andre kjennetegnene for naturtypen og ikke minst dvergspett som er en karakterart. På grunn av den relativt beskjedne størrelsen, og fragmenteringen som fylkesveien utgjør vurderer vi likevel ikke lokaliteten til å ha høyere verdi enn B (regional verdi).

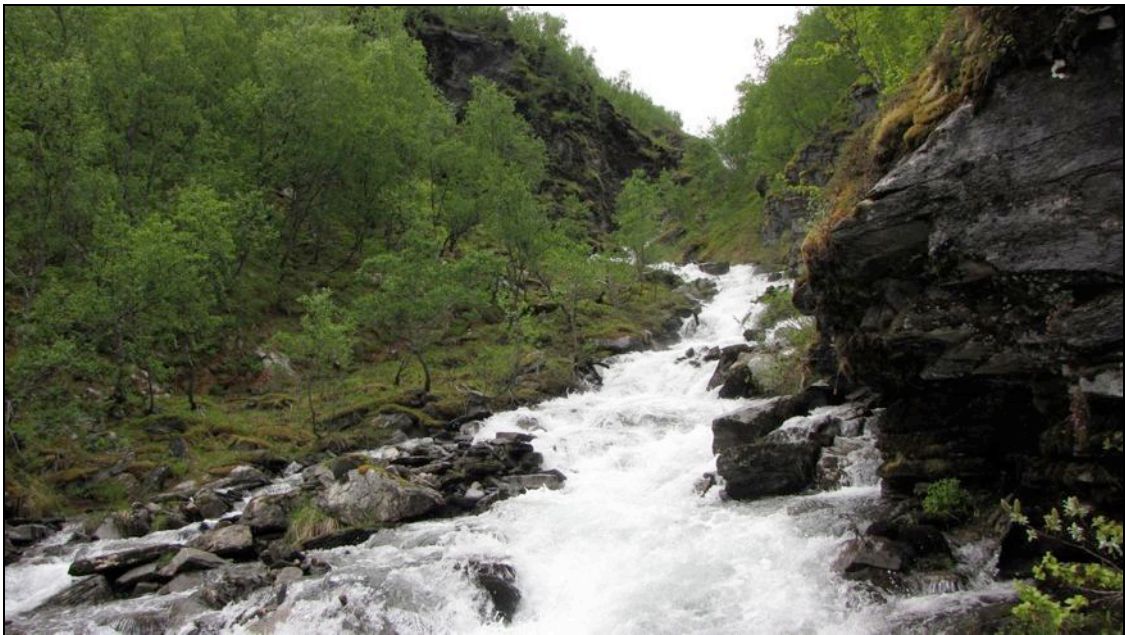
Figur 10. Nedre del av bekkekløfta i Bentsjordelva. Foto: Geir Arnesen

Den mest interessante habitatet knyttet til elva er uten tvil bekkekløfta mellom kote 130 og kote 260, og det relativt fuktige miljøet i denne som opprettholdes av vannet i elva (Fig. 10). Det er også en del kalk i berget, og til sammen blir dette et relativt artsrikt miljø i hvert fall med tanke på moser. Den sjeldne arten tungevrangmose (*Bryum cyclophyllum*) ble observert her. Arten har kun én lokalitet i Nord-Norge ved et usikkert funn fra Hornøya, og noen spredte funn fra Sør-Norge, de aller fleste fra 1800-tallet. Ellers ble den basekrevende arten rødhestmose observert flere steder, sammen med de også basekrevende puteplanmose, bleikkrylmose og eplekulemose.

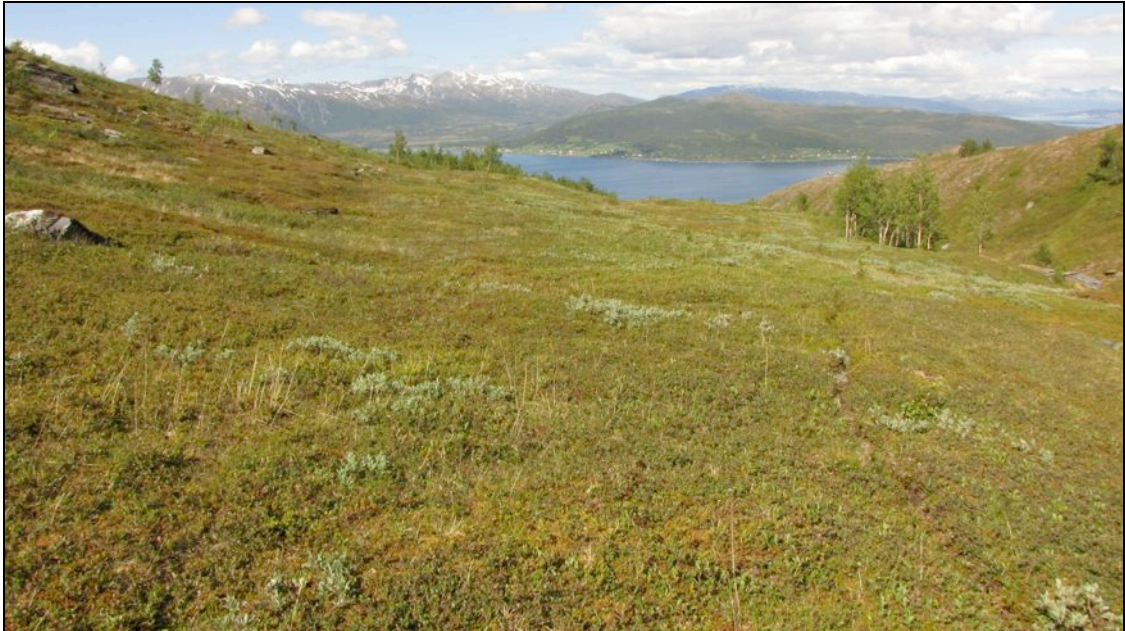
Figur 11. Lesidevegetasjon med blåbær, krekling og blokkebær langs øvre del av rørtraseen. Foto: Geir Arnesen.

Lesidene har størst utbredelse og domineres for en stor del av krekling og blåbær i et relativt frodig men artsfattig vegetasjonsdekke (Fig. 11). Det er også noe innslag av sølvvier. Fjellvegetasjonen består generelt av arter som er vanlige i landsdelen.

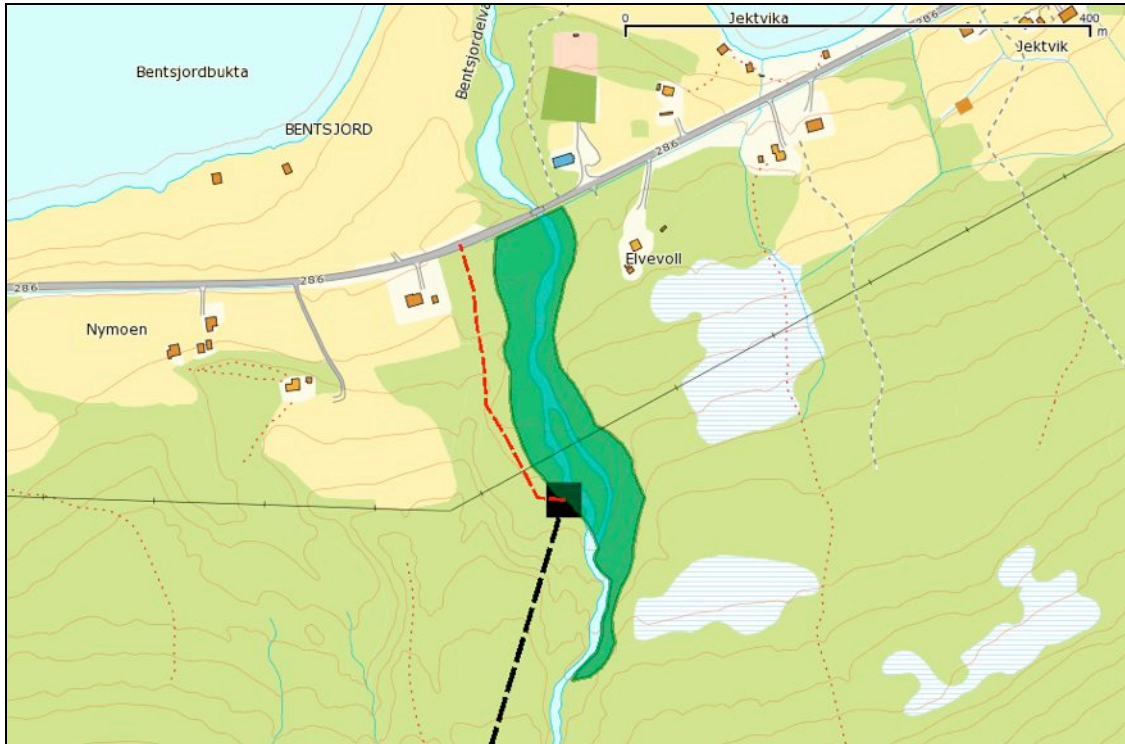
Lokalitet 1: Gråor-heggeskog (F05)

Figur 13. Naturtypelokalitet med gråor-heggeskog (verdi B), langs nedre deler av Bentsjordelva. lokaliteten fortsetter trolig nedenfor veien, men dette området er ikke undersøkt. Svart stiplet linje, og svart kvadrat viser planlagt lokalisering av hhv. rørgatetrasé og kraftverk, mens rød stiplet linje viser lokalisering av adkomstvei.

Lokaliteten ligger ytterst på Malangshalvøya, langs de nedre deler av Bentsjordelva. Området med gråor-heggeskog er avgrenset relativt skarpt mot omkringliggende nordboreal bjørkeskog, og ser ut til å være begrenset av det næringsrike jordsmonnet på elvedimentene samt det gode lokalklimaet på den vestvendte siden av elvedalen. Kun området ovenfor fylkesveien er kartlagt, da det bare er dette området som blir berørt av tiltaket, men lokaliteten fortsetter trolig på nedsiden av fylkesveien og nedover mot sjøen.

Lokaliteten har både flommarkstypen og liskog/ravinetypen av gråor-heggeskog. Utformingene med best kontinuitet er utviklet på flommarkskområdene og elvedimentene rundt de nederste 300 meterne av Bentsjordelva ovenfor fylkesveien. Liskogene er utviklet i den vestvendte siden av elvedalen, og har et vesentlig større innslag av rogn og selje, og mindre gåror.
