**Undersøkelser av vegetasjon langs
dreneringsvei for vann fra Gruve 7 til
Foxdalen**

Ecofact rapport: 537

Oppdragsgiver: Store Norske Spitsbergen Grubekompani

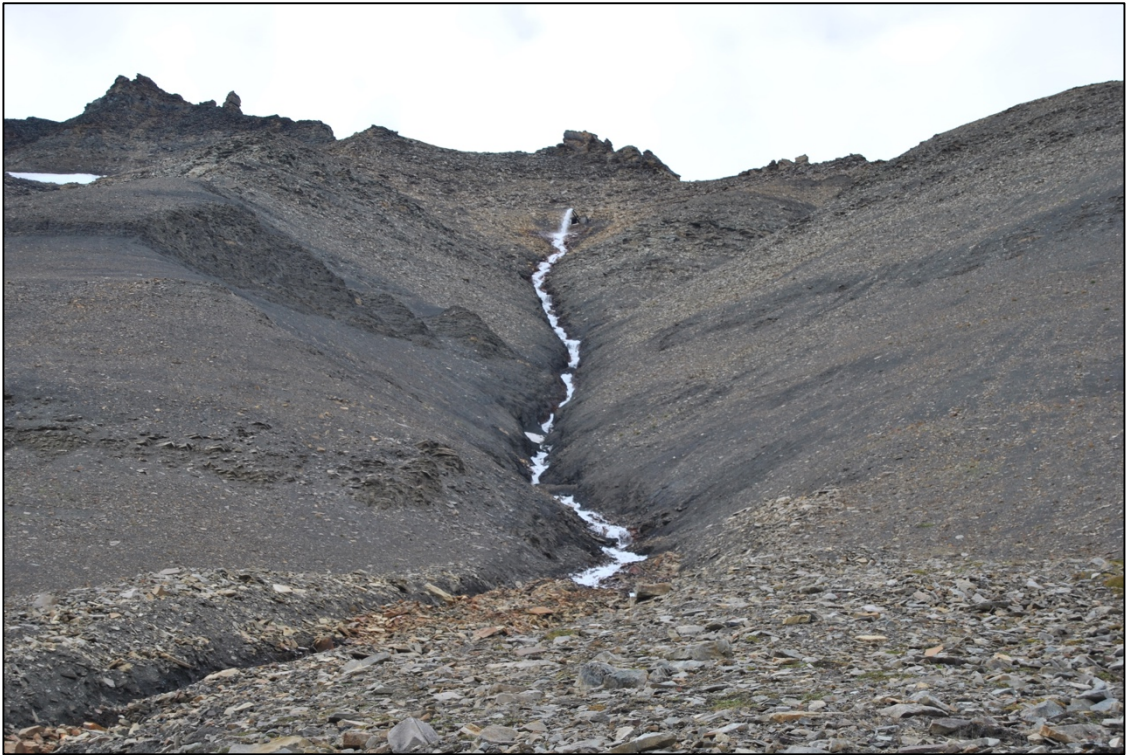
Utslipprøret ligger høyt oppe i fjellsiden på drøyt 500 moh. Det er snakk om et rør som stikker ut av fjellsiden og slipper vannet ut i løse lufta slik at det dannes en slags foss (Fig. 3.1 og forsiden). At vannet har et slikt fritt fall gjør at vinden får tak i det, og det dannes en fosserøyksone rundt utslippet.

Vannet går imidlertid raskt inn i et lite gjel i den bratte sida som vi antar er erodert ut av dreneringsvannet. Dette er en naturlig dreneringsvei, men det naturlige nedslagsfeltet er så marginalt at det virker ikke sannsynlig at dette gjelet eksisterte før dreneringsvannet begynte å slippes. Det ligger mye sedimenter i fjellsida som lett vaskes vekk av vannstrømmen.

Figur 3.1. Øvre del av dreneringskanalen fra gruve 7. Foto: Adrian Pop.

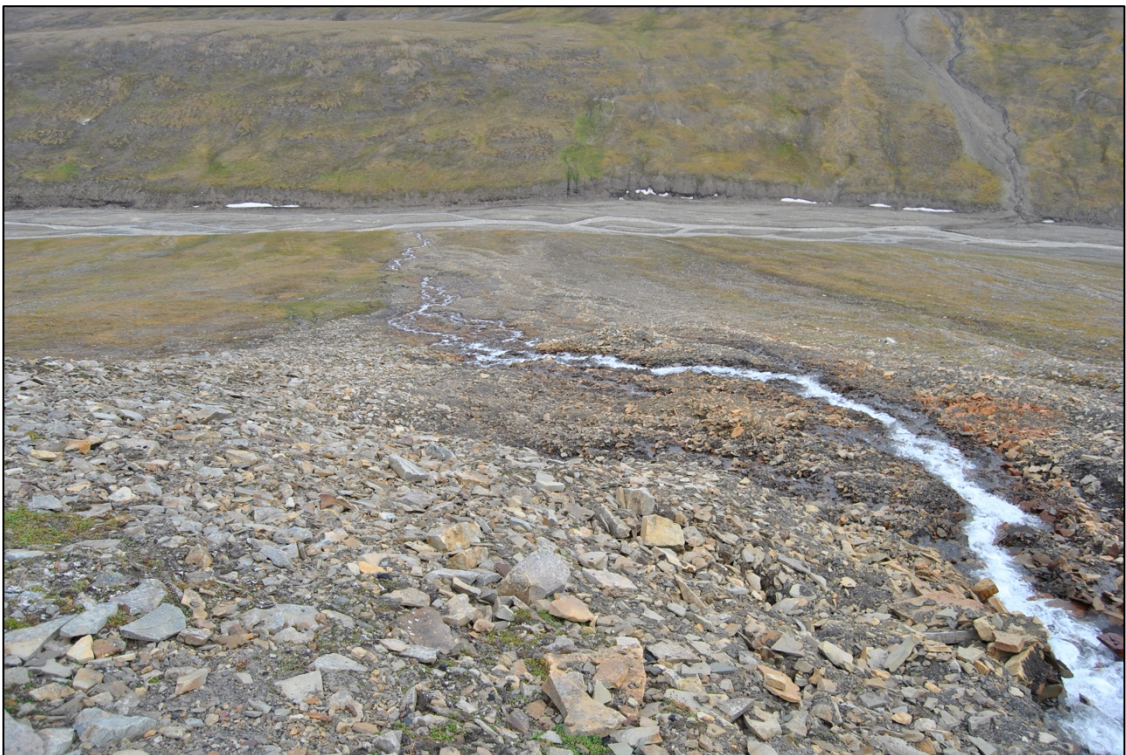
Figur 3.2. Nedre del av dreneringsveien for vannet som pumpes ut i gruve 7. Elva i Foxdalen sees i bakgrunnen. Foto: Adrian Pop.

Nedenfor ca kote 330 blir dalsiden mindre bratt, og det er ingen klar naturlig dreneringskanal for vannet. Løpet brer seg da i større grad utover. Det ser også ut til at ”elva” har skiftet løp opp gjennom årene, og flyttet på massene i dalsiden slik at den

har påvirket et belte nedover sida på ca 30-40 meters bredde. Snøsmelting og ras er også faktorer som påvirker sedimentene og bidrar til at sedimentene flytter på seg og at ”elva” endrer løp.

Det er tydelig rustbelegg på steinene som har vært i kontakt med vannet fra gruva. Det virker derfor sannsynlig at miljøet i dreneringskanalen også har et ulikt kjemisk miljø sammenlignet med de omkringliggende miljøene i dalsiden. Vanligvis vil det være snakk om en forsurening av miljøet. Dette endrer substratforholdene for vegetasjonen. Skråningene ellers i områdene har sirkumnøytrale substratforhold.
