Utnyttelse av vannressurser i Nuvsvåg, Loppa kommune

Biologiske utredninger

Ecofact rapport: 481

Oppdragsgiver: Royal Norway Salmon ASA

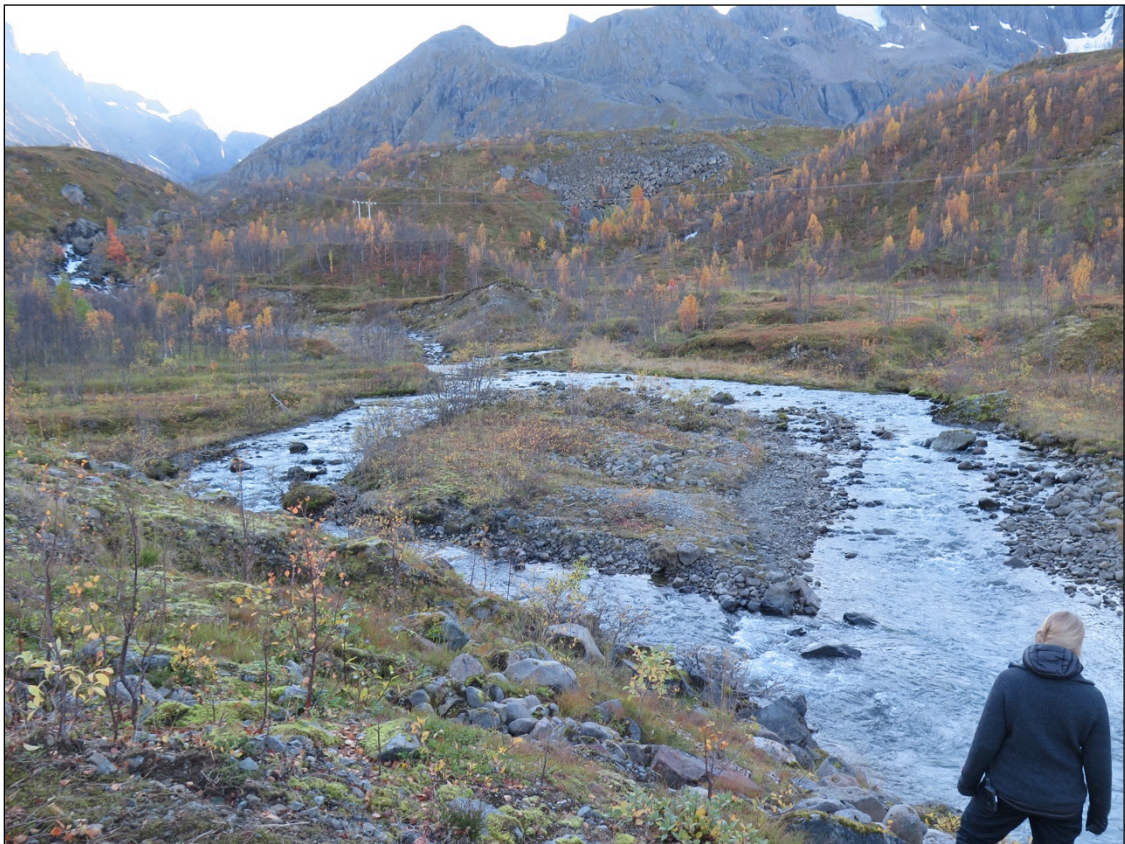
Figur 6. Område for terskel og inntak. Samløp av de to elvene vises ca midt i bildet. Foto: Kristin Sommerseth Johansen.

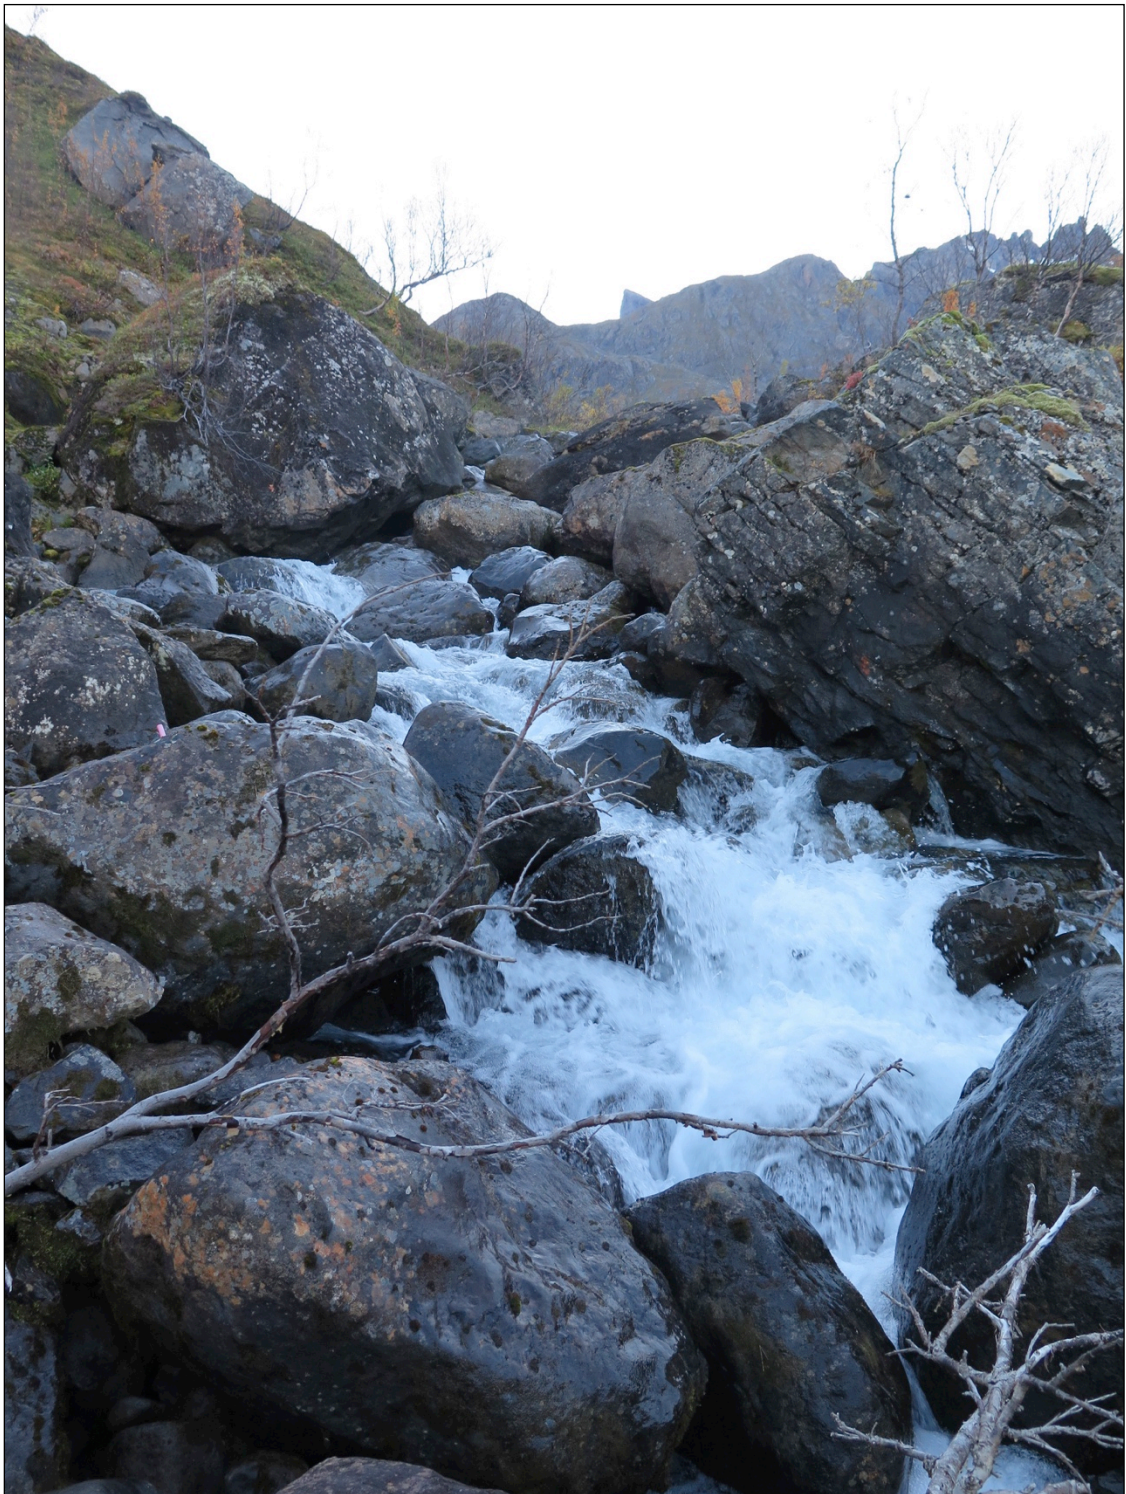
Figur 7. Vandringshinder for evt. anadrom fisk i Sørtbotnelva. Foto: Kristin Sommerseth Johansen.

Området der inntak er planlagt har ingen vandringshinder fra sjøen, og fisk kan potensielt utnytte dette området. Det finnes områder med egnet gytesubstrat som kanskje kan benyttes av sjørret, men strekningen er kort (ca 200 m) og med få overvintringsmuligheter. Over disse 200 m renner elva over en bratt stigning og over og imellom store steiner som hindrer videre vandring (figur 7 og 8).

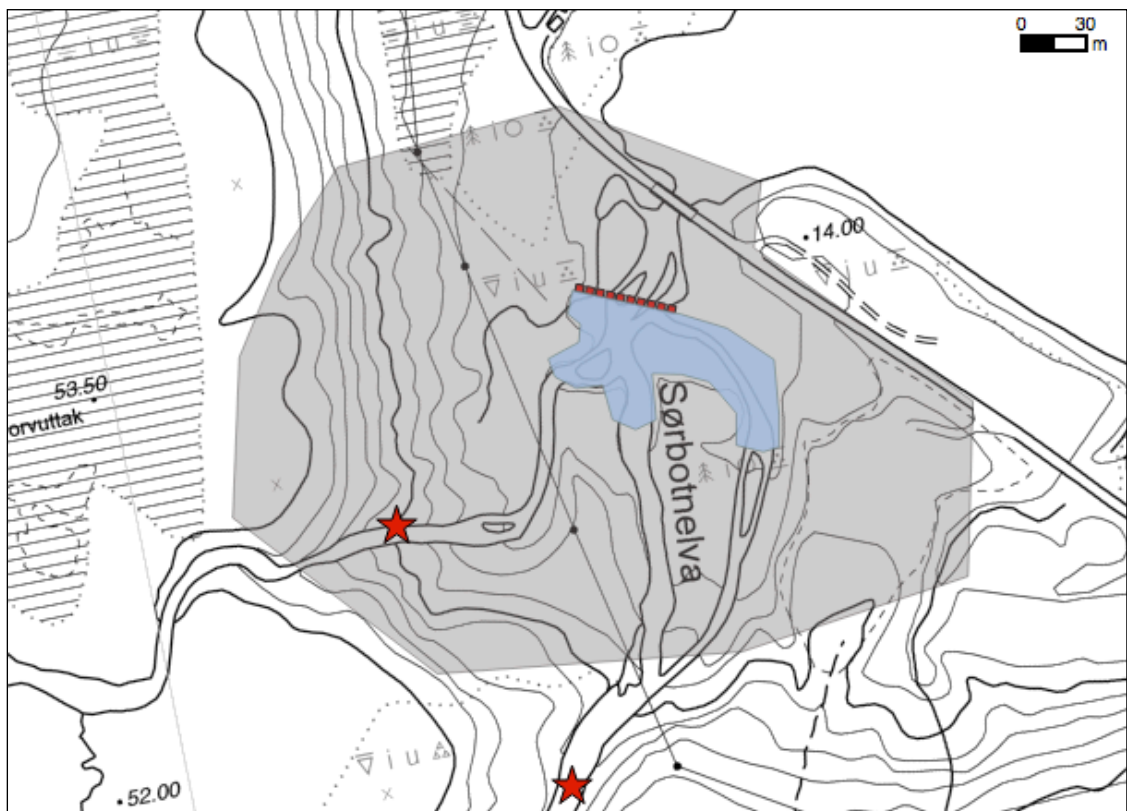
Figur 8. Vandringshinder for anadrom fisk i Sørbotnelva markert med røde stjerner. Foto: Kristin Sommereth Johansen.
