Ny bru over Julelva ved Leirpollskogen i Austertana, Tana kommune

KU for naturmangfold

Ecofact rapport: 530

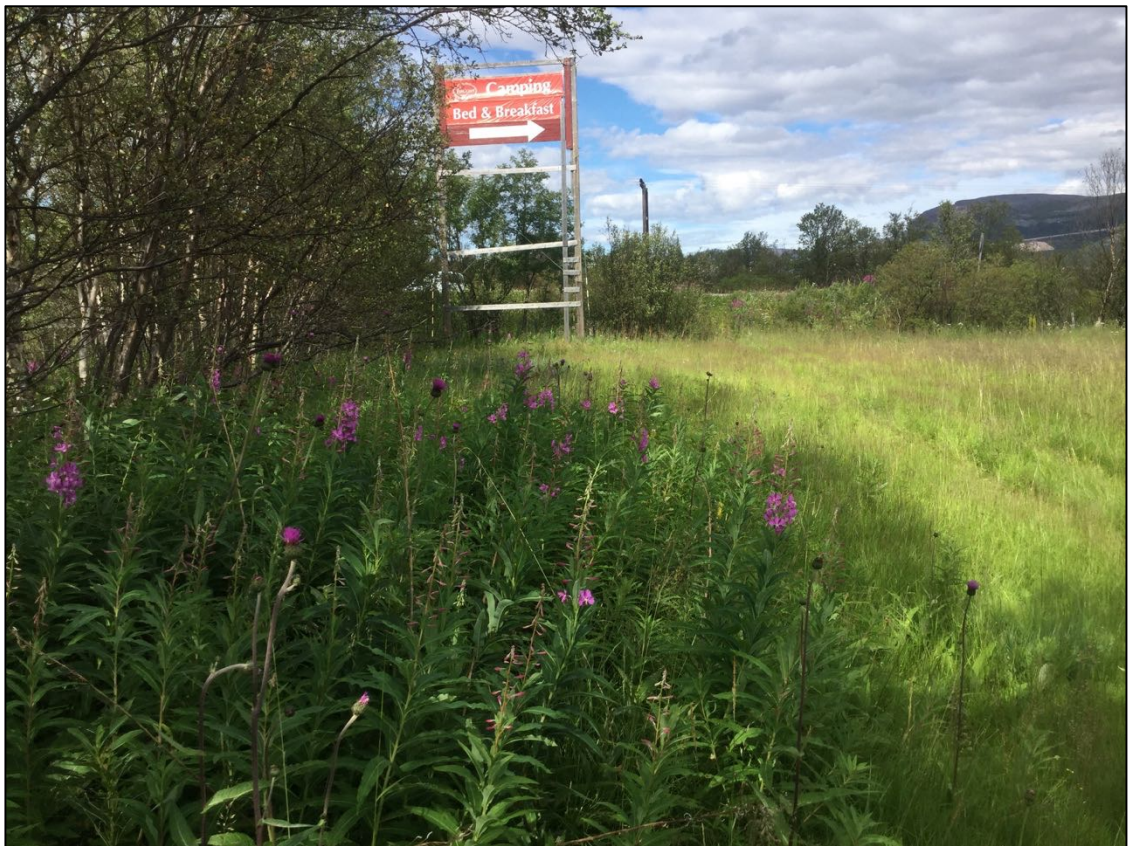
Figur 4.2 Området rett sør for Fv 282 på østsiden av Julelva. Her er en kulturmark under gjengroing. Til venstre i bildet, en kantzone mot elva som inneholder en del høystauder samt et gammelt steingjerde som trolig har fungert noe som erosjonshinder. Foto: Geir Arnesen

Østsiden av elva sør for fylkesvei 282 har kulturmark på elvesletta. Denne ser ut til å ha vært kulturmark svært lenge da det er et gammelt steingjerde mot elva som kan ha beskyttet mot flom. Enga er nå under tidlig gjengroing, men har trolig vært gjødslet. Det er dermed ikke snakk om en tradisjonelt drevet eng med seminaturlig preg. Området er dominert av sølvbunke, noe som tyder på at det har vært beitemark i en periode. I kantsoner finnes også engkvein, nyseryllik, marikåpe, fjelltimotei, vanlig arve, føllblom, småengkall, engsyre, kvitkløver og det er også noe storveronika. Mot elva og steingjerdet er det en kantzone med bjørketrær. Her er det mer flompreg med kvitbladtistel, skogrørkvein, litt smårørkvein og seterrapp.

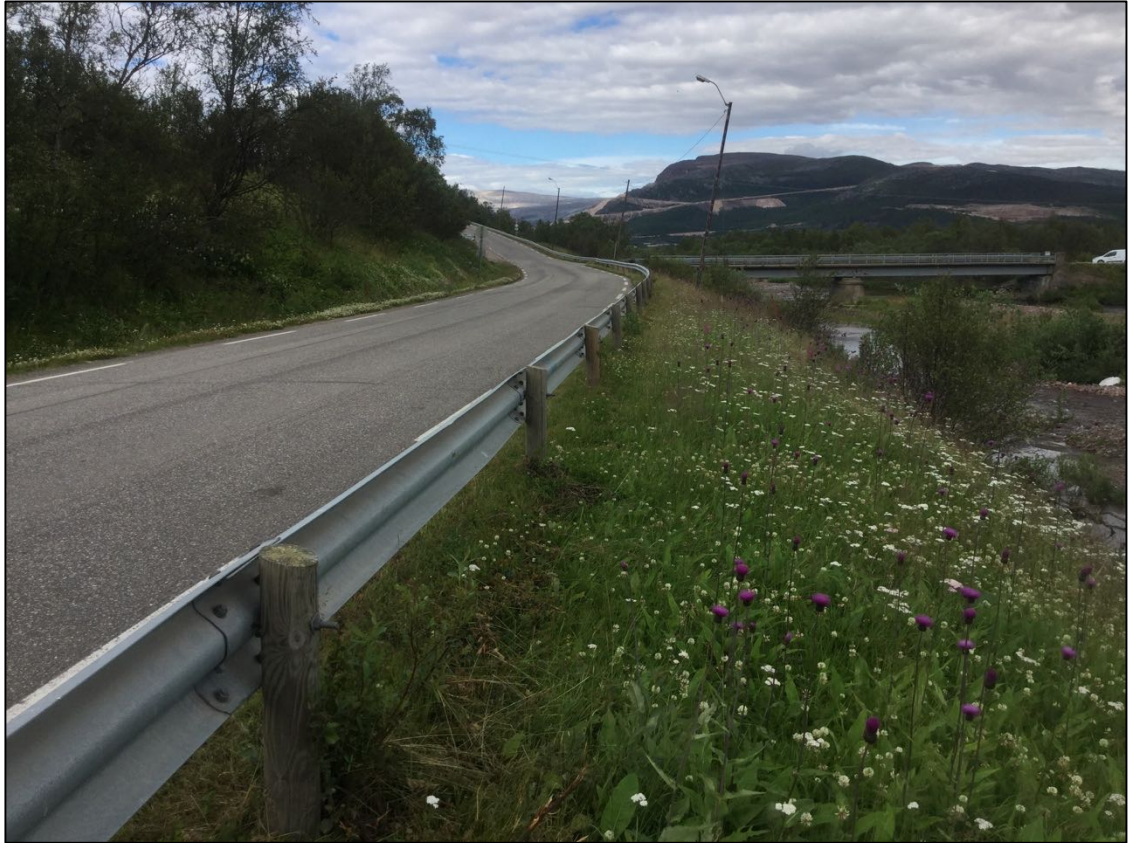
Figur 4.3 Influensområdet langs Fv. 890 sett fra sør. Ny vei vil gå parallelt med dagens, men skjære noe lenger mot vest (mot venstre i bildet) og det blir derfor noe arealbeslag i den retningen. Foto: Geir Arnesen

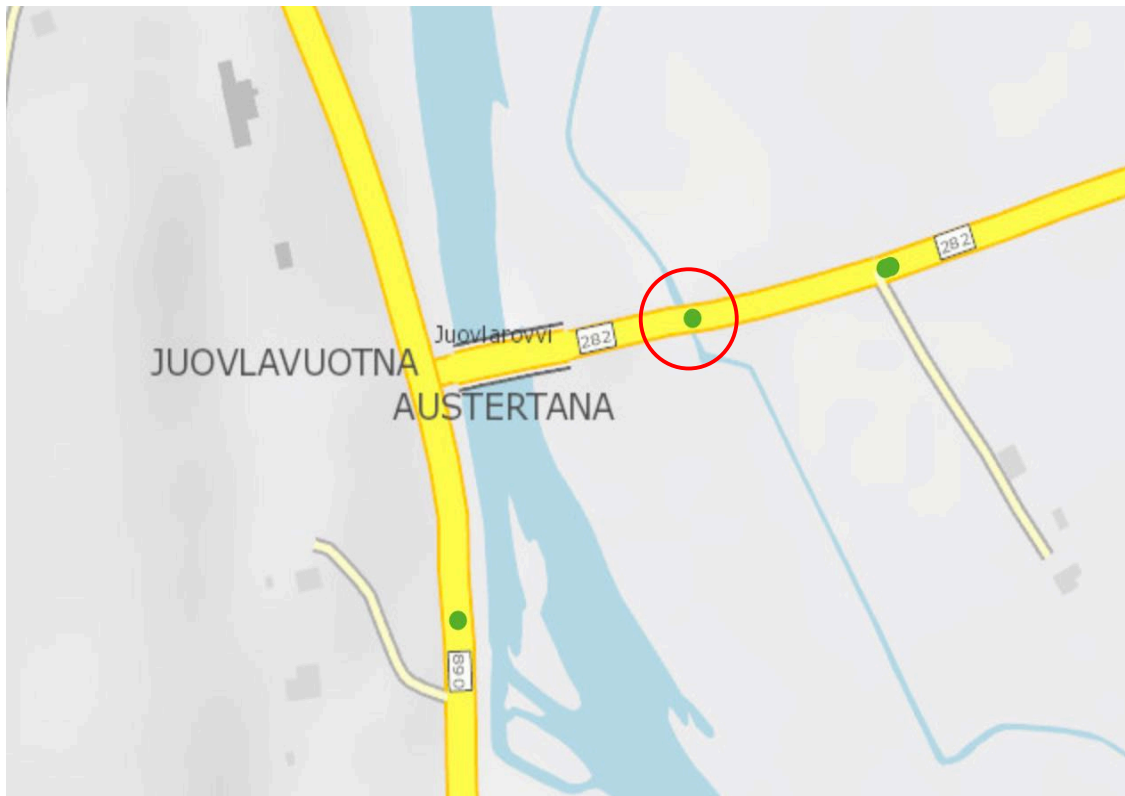
Fig. 4.5 Rød sirkel viser plasseringen til kulverten under Fv. 282 inn til Leirpollskogen (Kilde: www.vegvesen.no/vegkart).

Øst for broa over Julelva går en bekk i kulvert under vegen mot Leirpollskogen (HP1 m98). Se figur 4.5. Denne elva har per i dag en ukjent verdi for fisk og bunndyr, men vurderes som en potensiell gytebekk for anadrom fisk. Etter kriterier i Haugland og Hjelle (2015) utgjør dagens kulvert et vandringshinder for fisk. Kulverten er en betongkulvert med diameter på 1 meter.

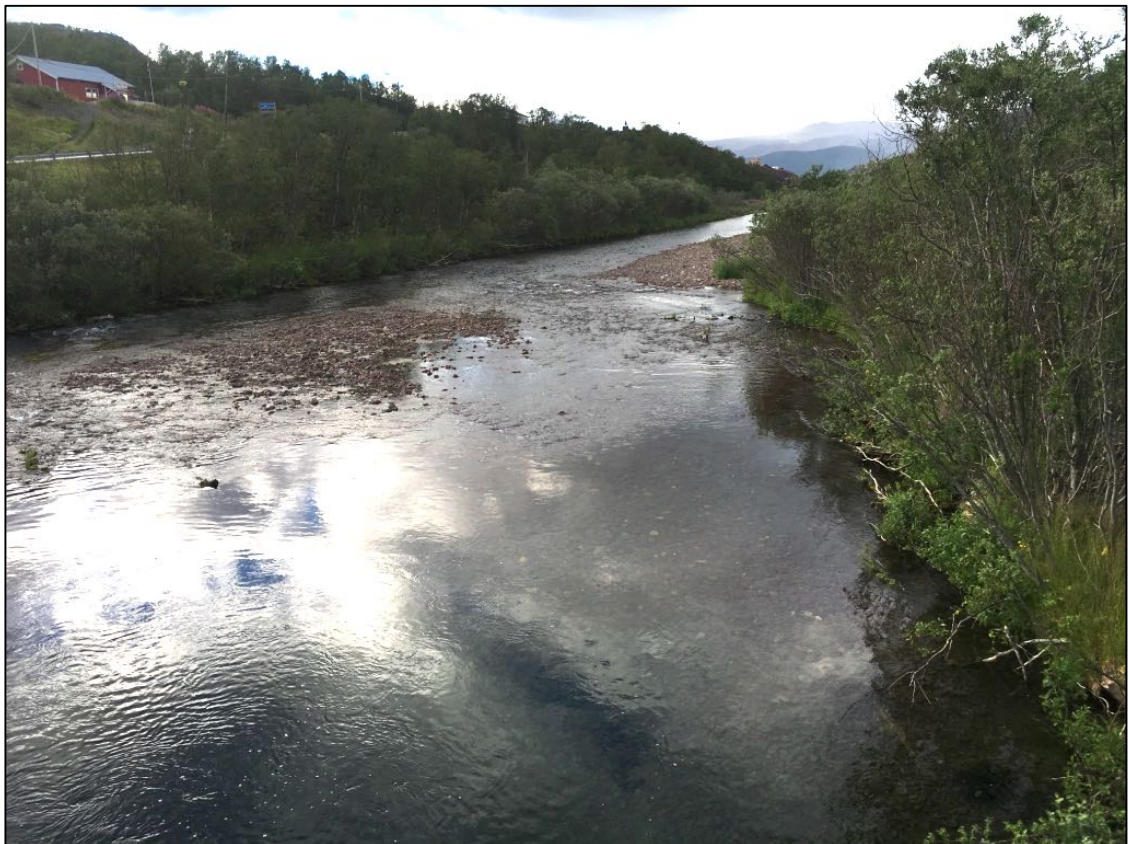
Fig. 4.6. Bilde nedstrøms Leirpollskogen bru. Fisk ble observert i kulpen ved broa. Foto: Øyvind Haugland

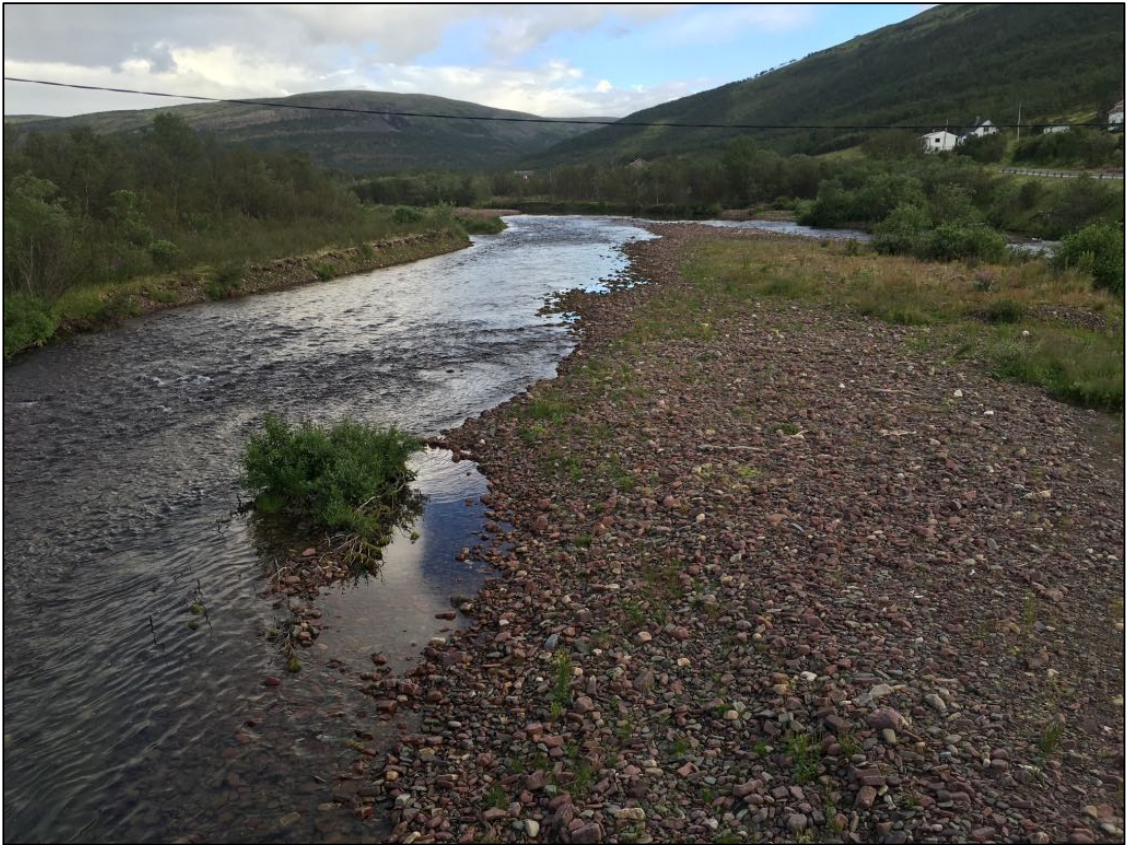
Figur 4.7. Elva oppstrøms dagens bro. Foto: Øyvind Haugland

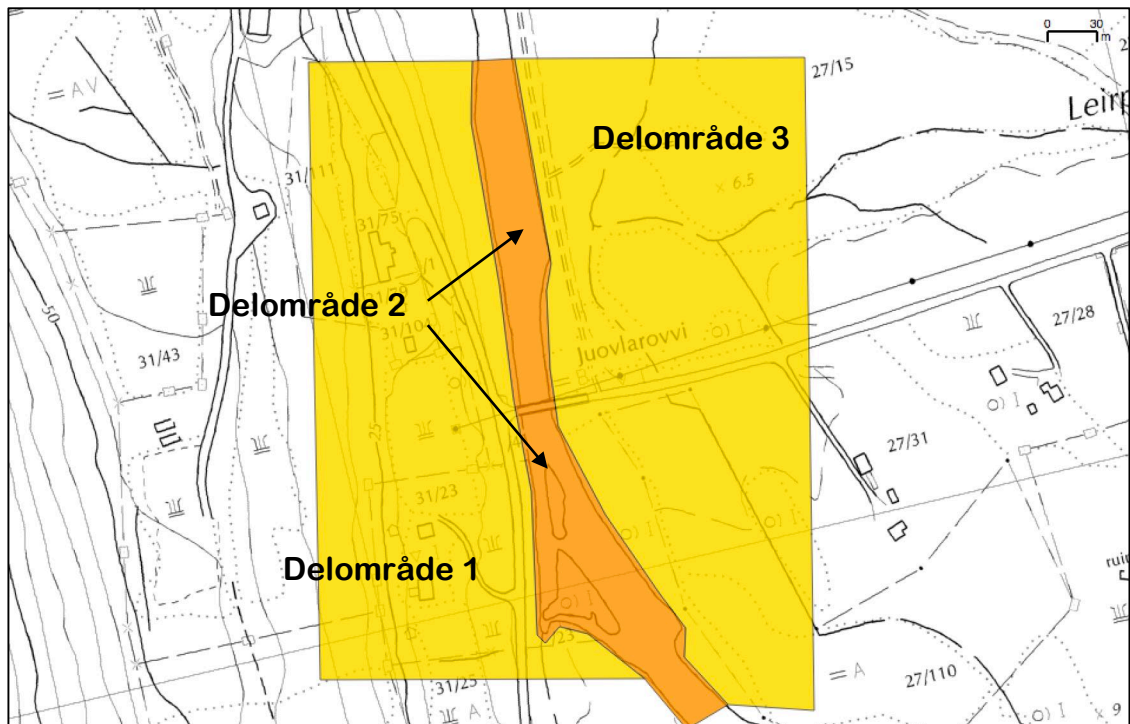
Figur 4.8 Verdikart med oversikt over delområder rundt Leirpollskogen bru. Selve elva (delområde 2) får middels verdi, mens alle øvrige områder vurderes å ha liten verdi.

Det er delt inn i tre delområder. Delområde 1 omfatter landområdene på vestsiden av Julelva. Dette arealet består av nåværende vei, samt veiskjæring og annen påvirket mark. Delområdet vurderes å ha liten verdi. Delområde 2 er selve Julelva som i henhold til Håndbok V712 får middels verdi i dette området med bakgrunn i sin verdi for anadrom fisk, og til en viss grad også med begrunnelse i de artsrike elveørene som har en rekke fjellplanter. Arealet vurderes å ha mindre verdi for vanntilknyttet fugl.

Delområde 3 består av landarealene øst for Julelva. Også dette arealet vurderes å ha liten verdi da det for en stor del består av påvirket mark under gjengroing og har et trivielt artsmangfold.
