# Kartlegging av produksjonspotensial i øvre deler av Sokna

Vurdering av tiltak ved vandringshindre og kartlegging av sandforurensning i nedre del av Ålgårdselva

**Ecofact rapport 1134**

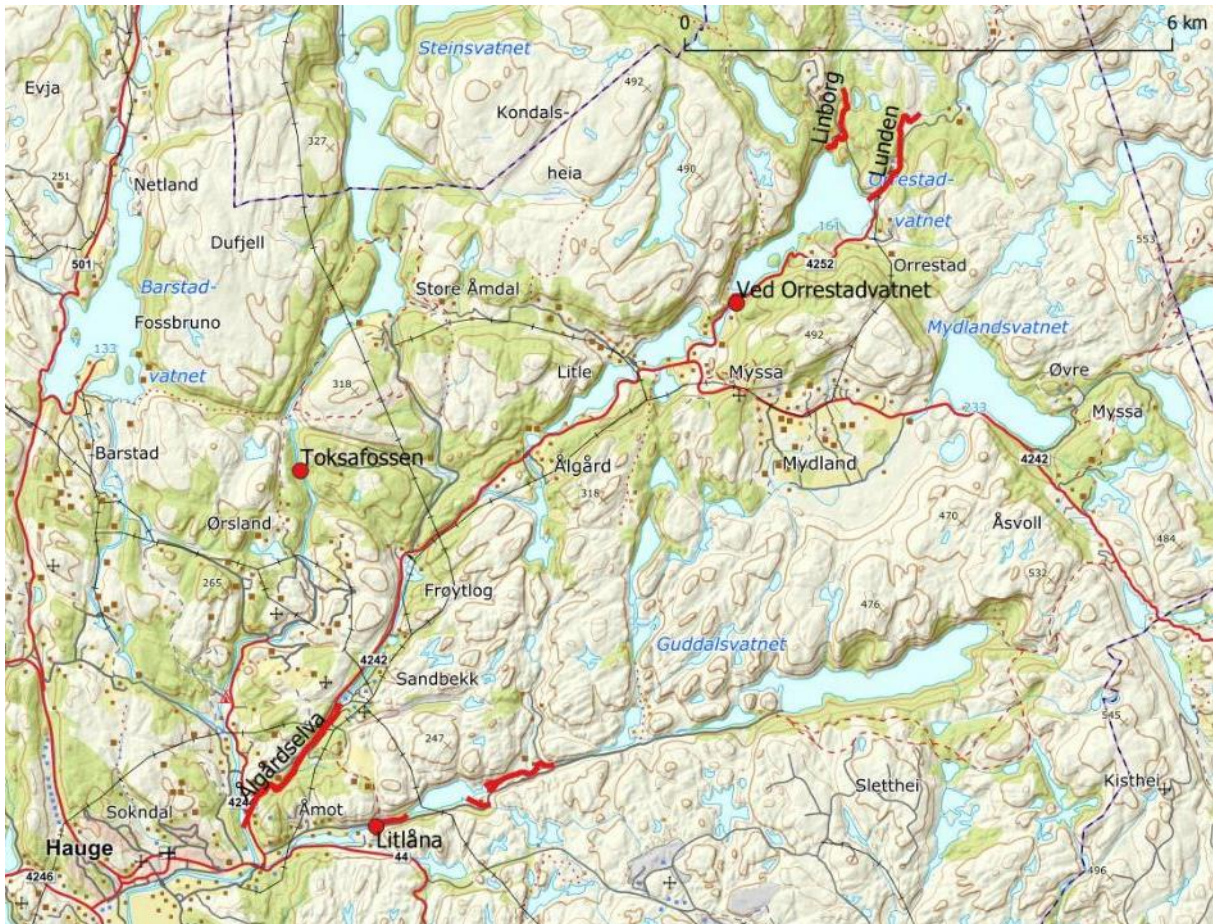
Figur 1. Røde punkter viser de tre fossene som er blitt undersøkt med tanke på utbedring, samt de undersøkte delene av Ålgårdselva, Litlåna, Linborgåna og Lunden (Nedstrøms Monevatnet). En liten bekk ved Orrestad er også undersøkt.

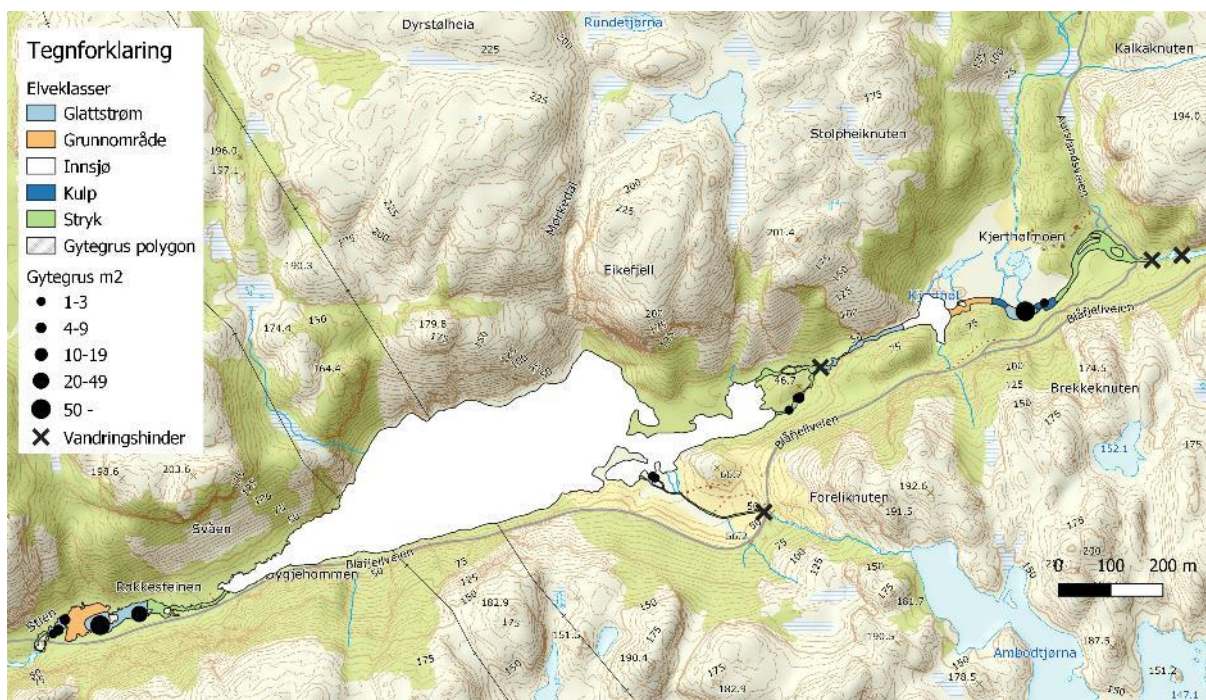
Figur 2. Oversiktskart over kartlagt del av Liltåna, inkludert bekk ved Foreli. Øst for Refsvatnet er det en foss som utgjør et vandringshinder, men det er mulig at stor fisk kan passere her ved høy vannføring. Flere fosser øst for Aurslandvegen gjør det lite sannsynlig at fisk vil kunne ta seg videre mot Guddalsvatnet i dag. De to østre fossene i kartet kan trolig passeres ved høy vannføring, men absolutt vandringsstengsel ligger et lite stykke oppstrøms.

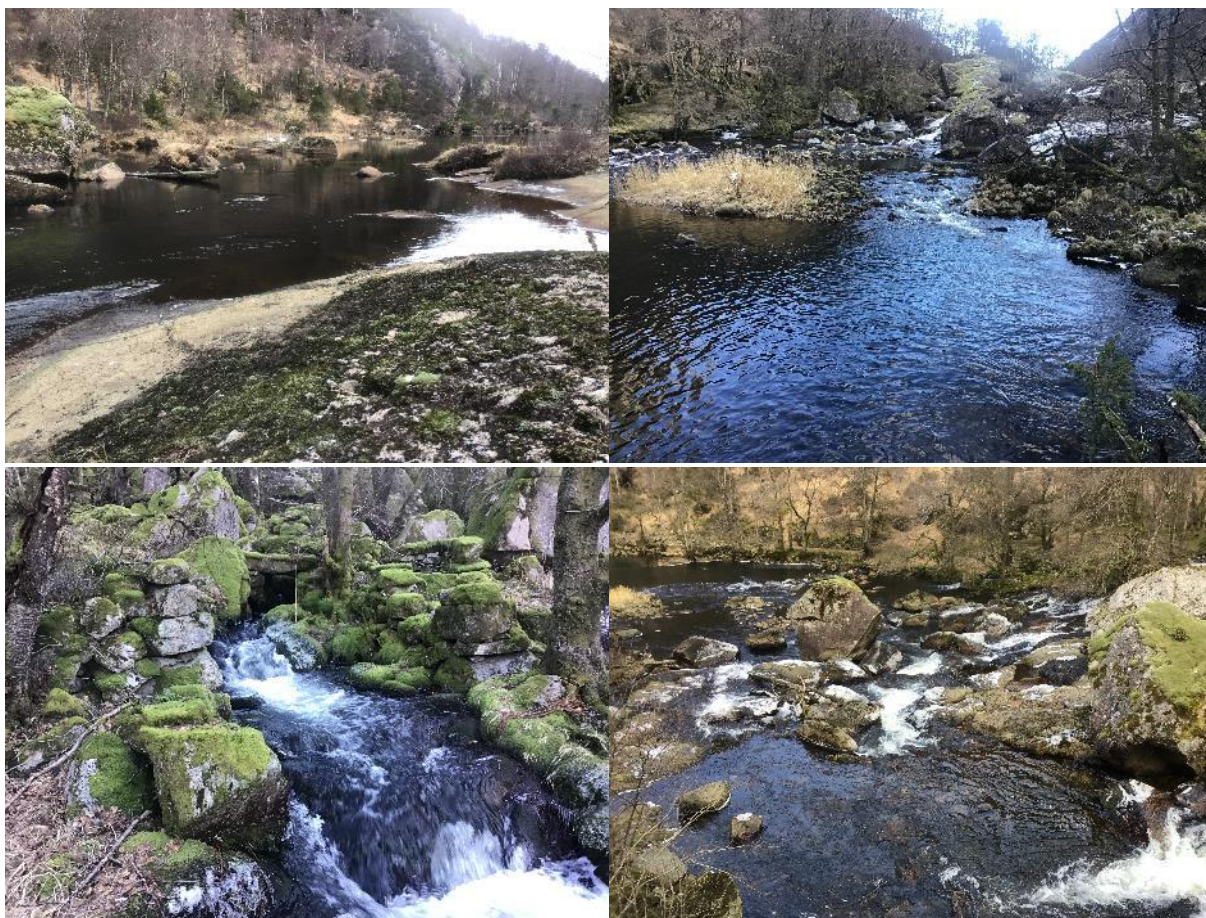
Figur 7. ØV: Glattstrøm med litt gytegrus i nedre del, gunstig område å supplere med gytegrus. ØH: Område med mye gytegrus og stryksone med mye skjul oppstrøms. NV: Ett av få inngrep i undersøkt del, trolig av liten betydning for habitatkvalitet. Noe redusert vann i hovedløpet (NH) kan kanskje redusere tiden fisken kan passere noen mindre vandringshindre her.

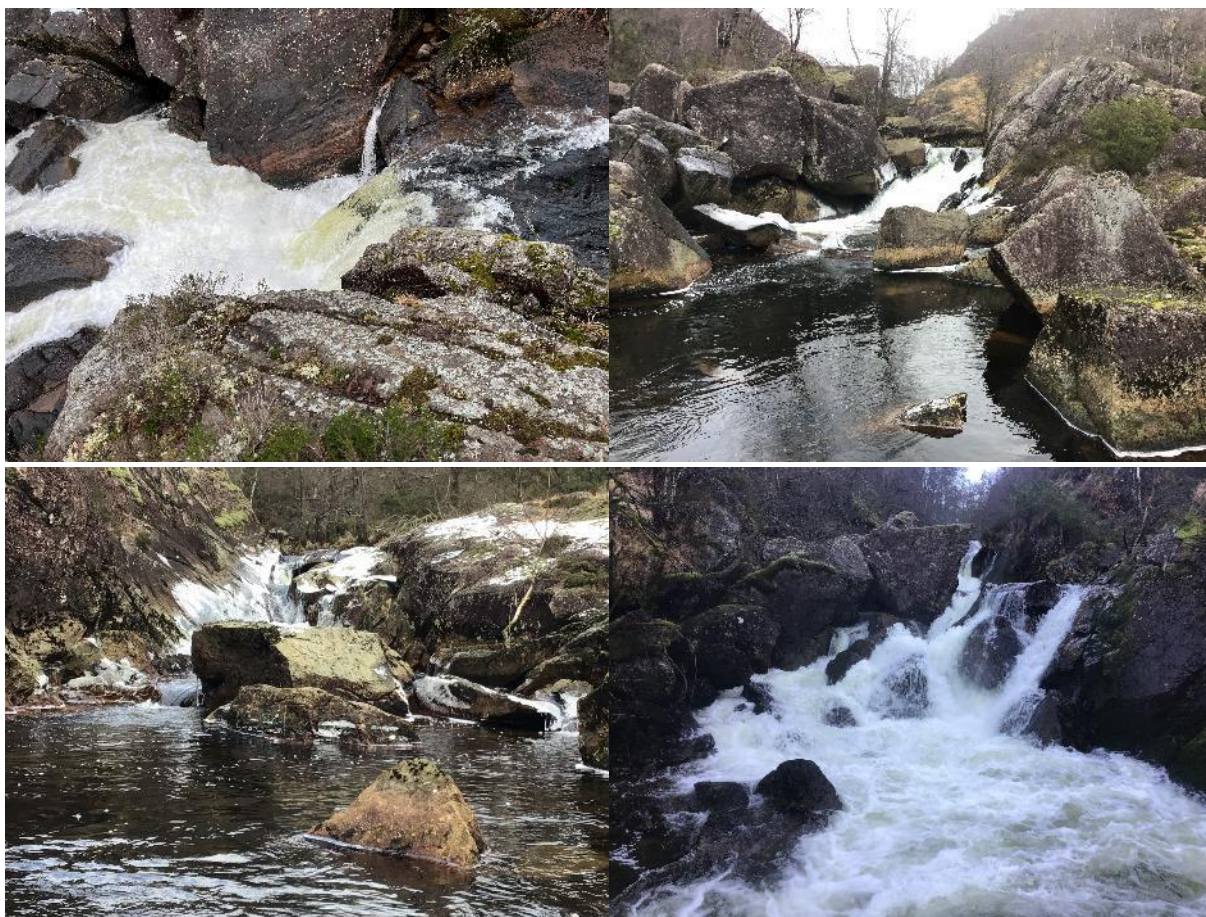
Figur 8. ØV: Foss øst for Refsvatn med 3 m fall sett fra toppen (foto Magnus Frøyland). ØH: Same foss sett nedenfra. Selv med høy vannføring er spranget høyt, og vannet i spranggrop svært turbulent. NV: Et stykke nedenfor fossen er det ei renne i berget, men her passerer fisken ved litt vannføring. Bildet er tatt fra noen mindre felt med gytegrus. NH: Foss oppstrøms Aurslandsveien. Selv om fallet her kun er 2 meter, og utbedring vil være mulig, kommer det ytterligere fosser oppstrøms, inkludert en med 3,5-4 m fall. Sona er også dominert av fossestryk, som i liten grad vil bidra til fiskeproduksjon.

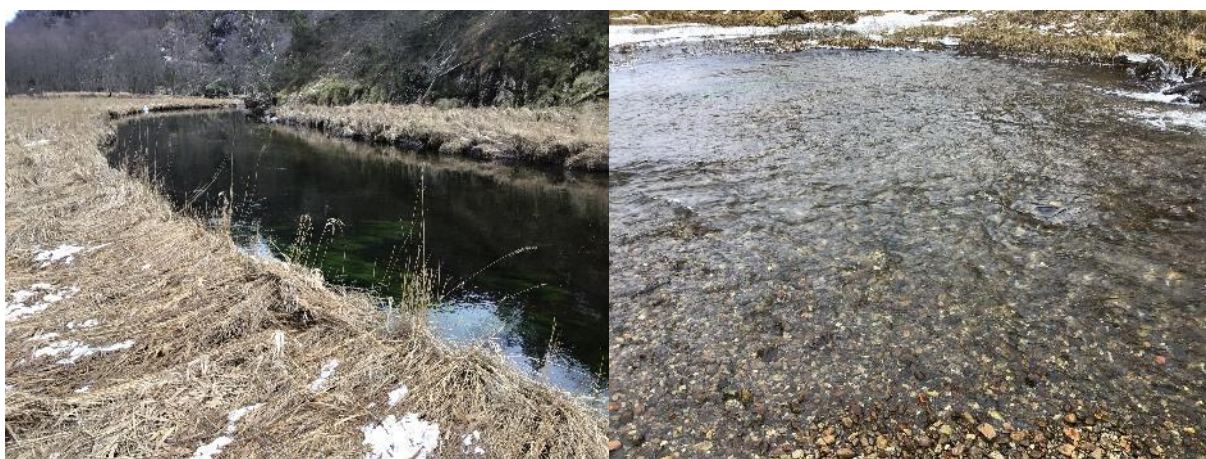
Figur 9. Venstre: Oppstrøms Kjerthølen er det sakteflytende grunnområde og kulper. Høyre: Litt lenger oppe er det et stort gyteområde med variert grus.

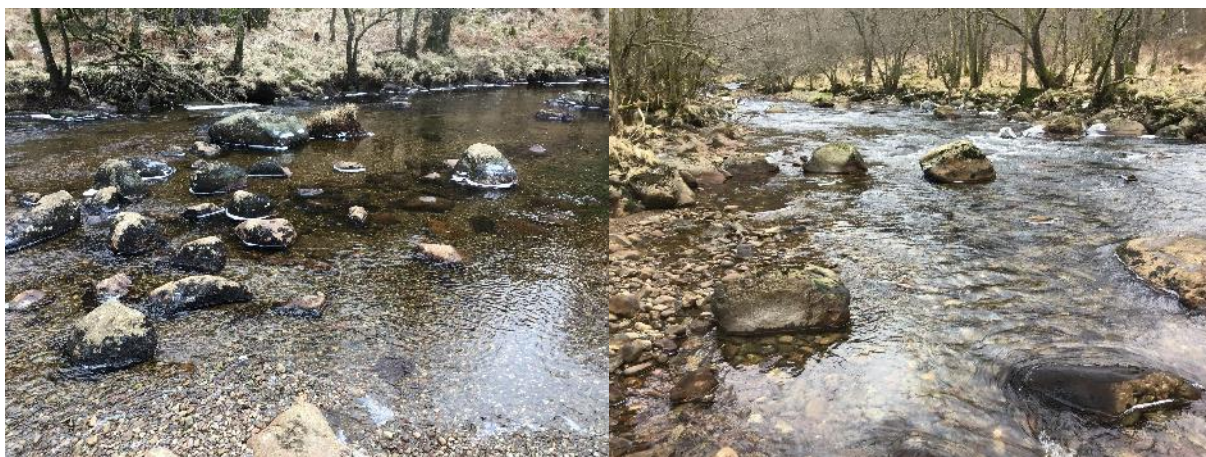
*Figur 10. Venstre: fra stort areal med gytegrus oppstrøms Kjerthølen. Høyre: Stryksone med svært god habitatkvalitet i øvre del av undersøkt område.*

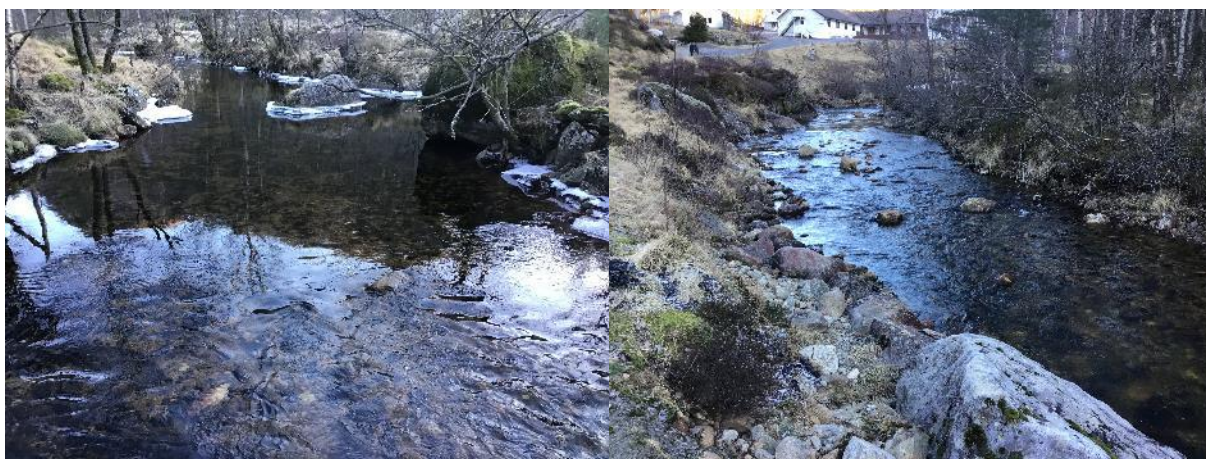
Figur 14. Venstre: Glattstrøm med gytebrekk Høyre: Stryk med gode skjulforhold

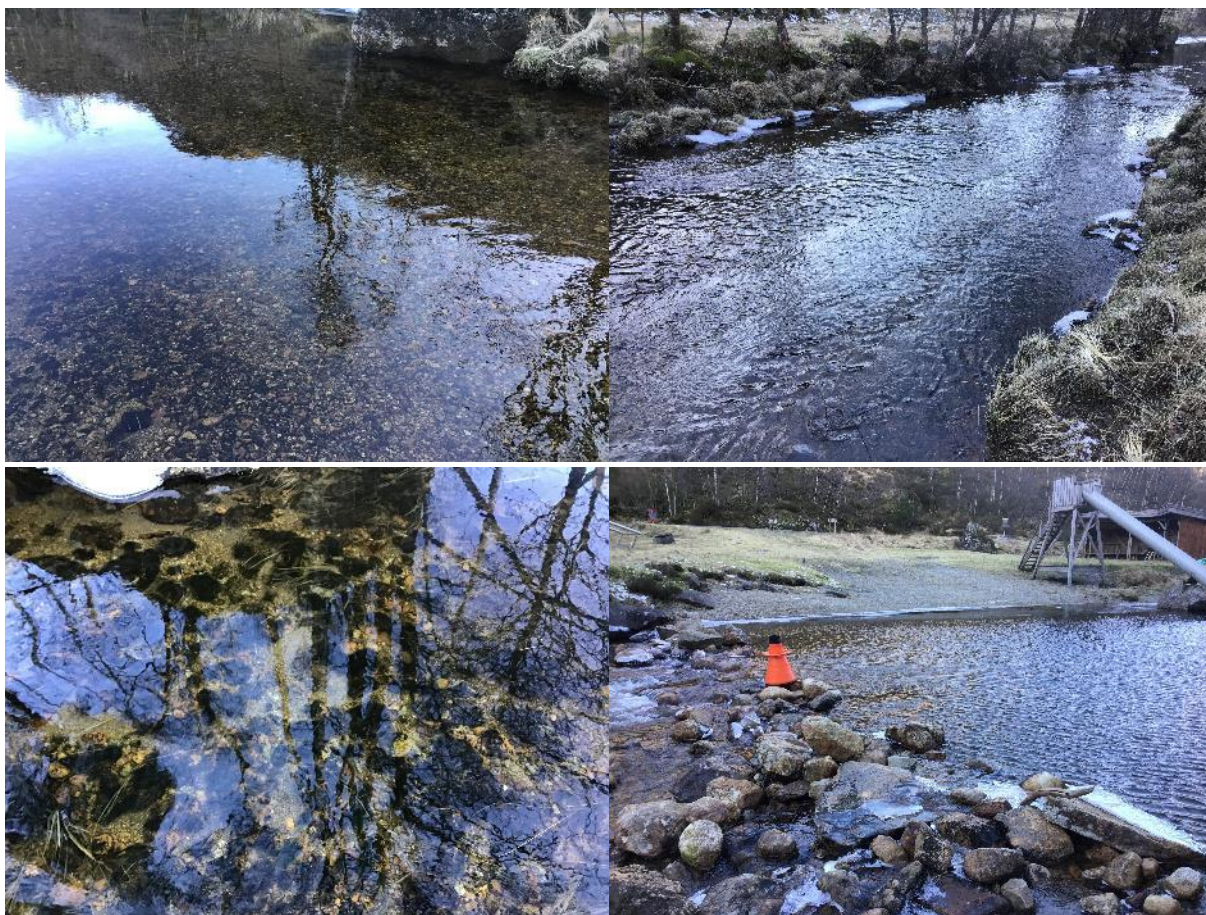
Figur 15. ØV: Nedre del av elva har svært mye gyttgrus, men stedvis er grusen påvirket av mye finstoff. ØH: Varierte strømforhold gir god tilgang på variert gyttgrus, men skjultilgangen nær gyttgrusen er dårlig. NV: Sand påvirker skjultilgangen i steinsubstrat. NH: En kunstig terskel er bygget opp ved tilrettelagt badeplass. Det er også etablert en liten strand her.

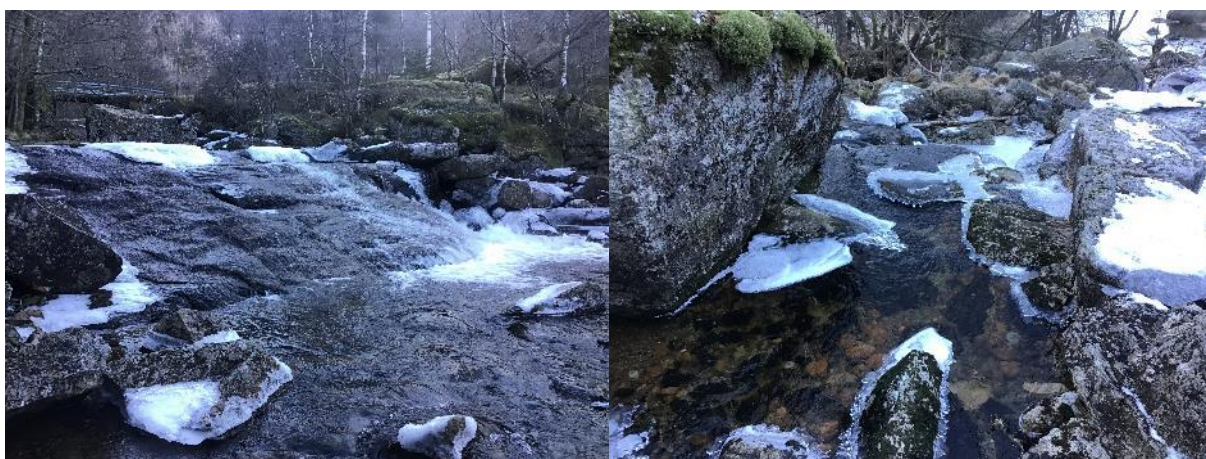
Figur 16. Nedre vandringshinder er ved et fosseberg, der en steinmur leder vannet over berget framfor i slakere renne på siden av fossen. I venstre bilde sees mur bakerst i bilde, mens høyre bilde viser toppen av renna med steinmuren til høyre. Vandringshinderet vil være enkelt å utbedre.

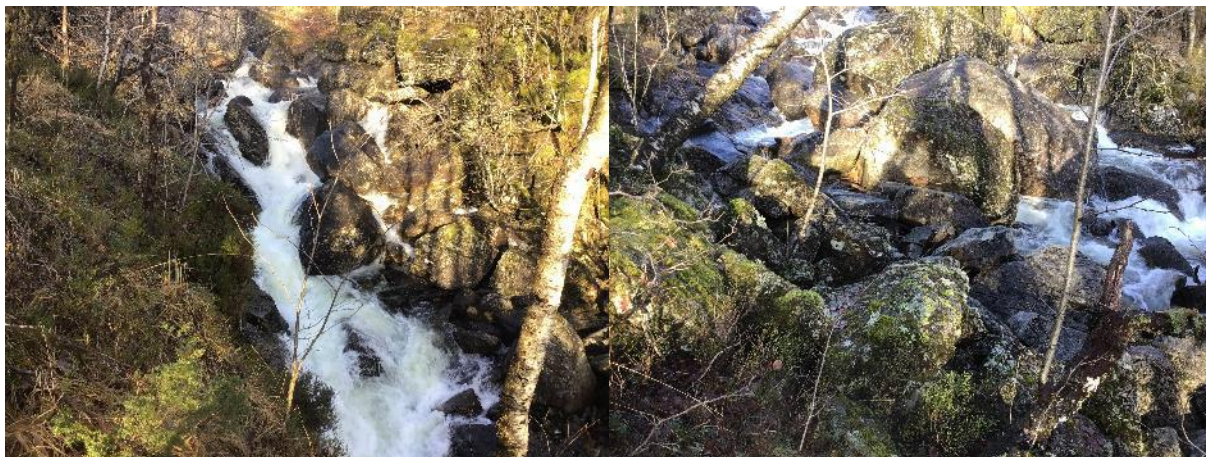
*Figur 17. Venstre: Vanskelig parti i fossestryk som er markert som vandringshinder i kart. Høyre: Fra samme område der vannet i slakeste del renner gjemt i steinblokker/ur. Vannføring i Refsvatnet var ca. 5 m<sup>3</sup>/s ved tidspunktet. Fisk vil neppe kunne passere her ved en lavere vannføring.*

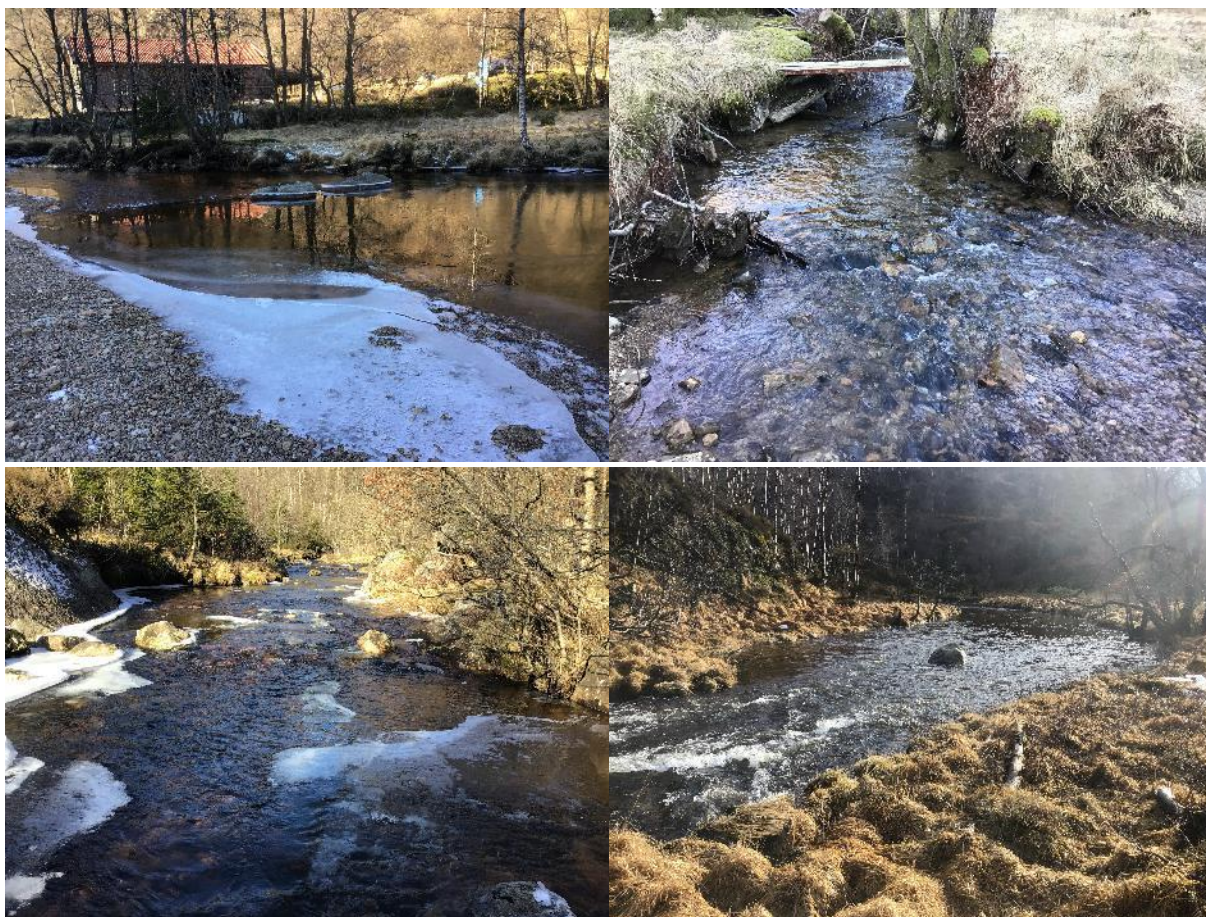
Figur 21. ØV: Fra nedre del med gode gytearealer. ØH: Sideløp nederst har gode gyteforhold, men tørregges dessverre i perioder. NV: Glattstrøm (stryk) oppstrøms vei har svært gode habitatforhold, men litt lite gytegrus. NH: Oppstrøms fossene er det store arealer med gode kvaliteter som ikke vil bli tilgjengelige uten større tiltak med vandringshindre.

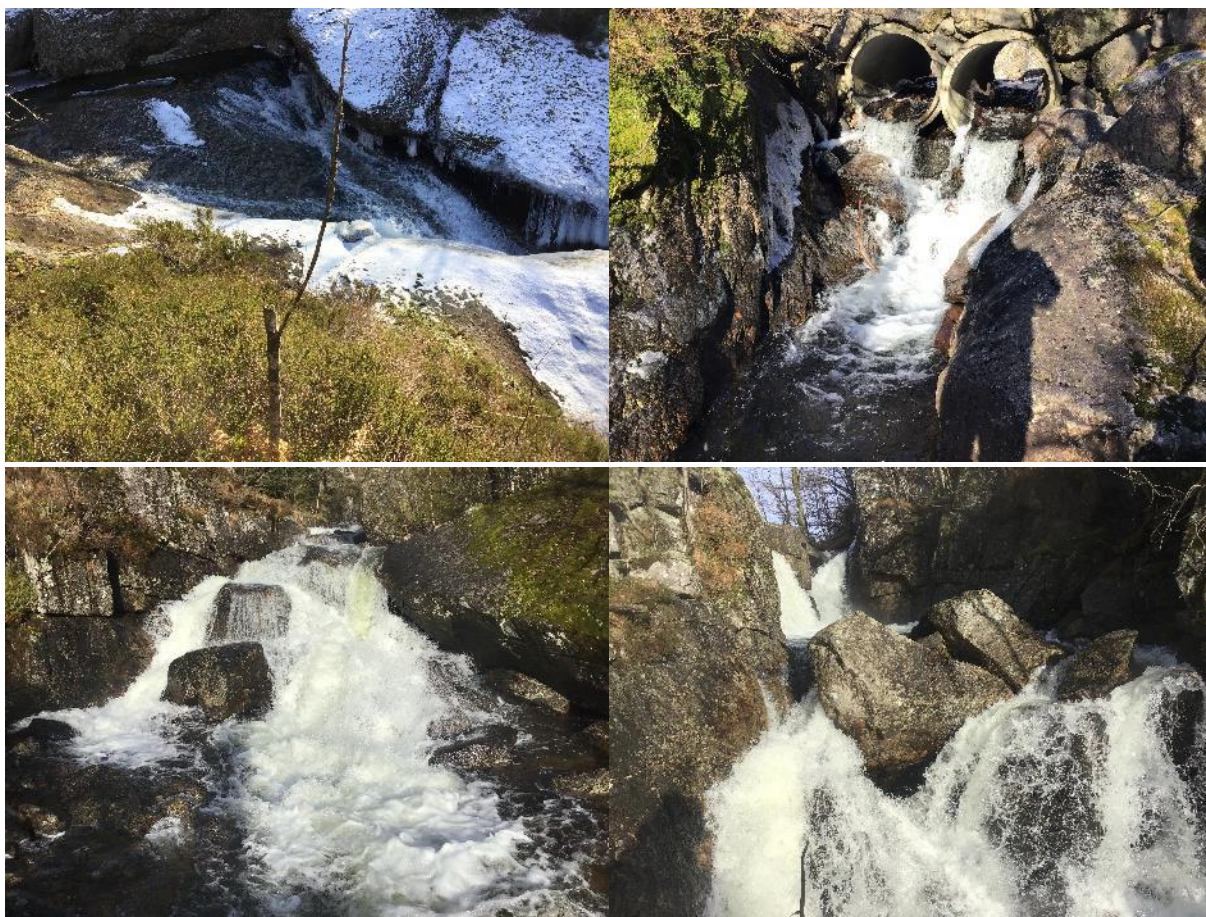
Figur 22. ØV: Nedre vandringshinder er ei renne der større fisk vil passere ved tilstrekkelig vannføring. ØH: Rør under veg utgjør i dag vandringsstengsel. NV: Nedre foss 560 meter opp i løpet. Utbedring av passasjemulighet vil være mulig. NH: To fosser til oppstrøms denne er vanskelig tilgjengelig og mer krevende å utbedre. Elveareal oppstrøms er ikke undersøkt i detalj.

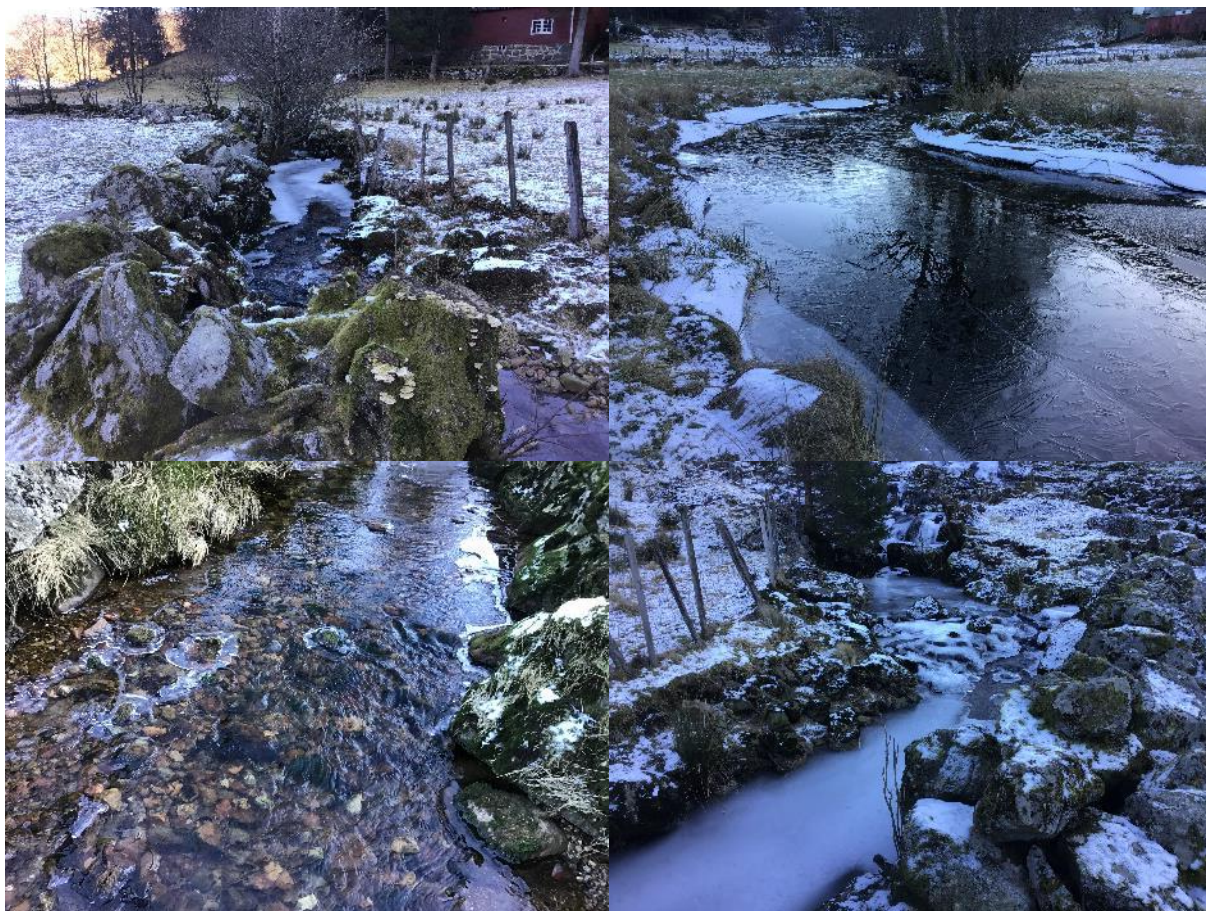
Figur 24. ØV: Bekken er sterkt påvirket av erosjonssikringer, og det er svært lite kantvegetasjon. ØH: Utløpet er sakteflytende og trolig mindre egnet som gyteområde. NV: Det er begrenset tilgang på gytegrus. NH: Naturlig vandringsstengsel over berg sees bak i bildet.

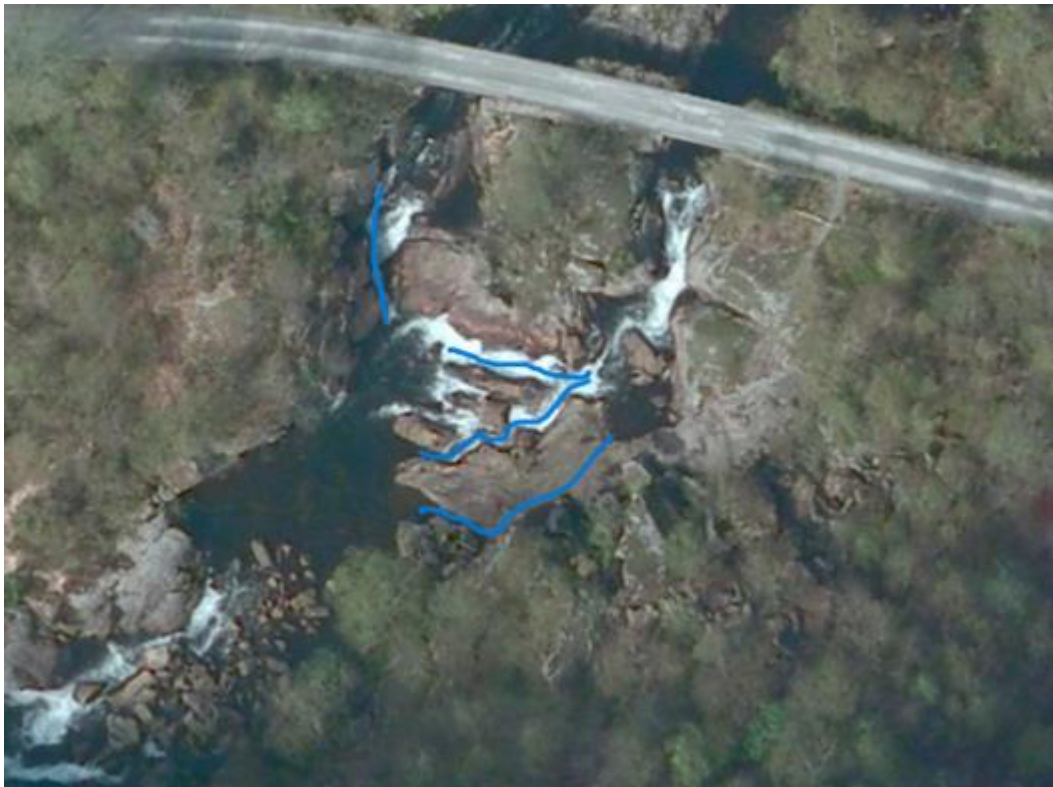
Figur 25. Fossen ved Blåffjellveien i Litlåna utgjør et vandringsstengsel for gytefisk mye av tiden. Ved høy vannføring vil gytefisk av en viss størrelse kunne vandre i søndre løp, som var tørrlagt på tidspunktet flybildet ble tatt i 2009. Flybilde fra 2009, Norge i bilder.

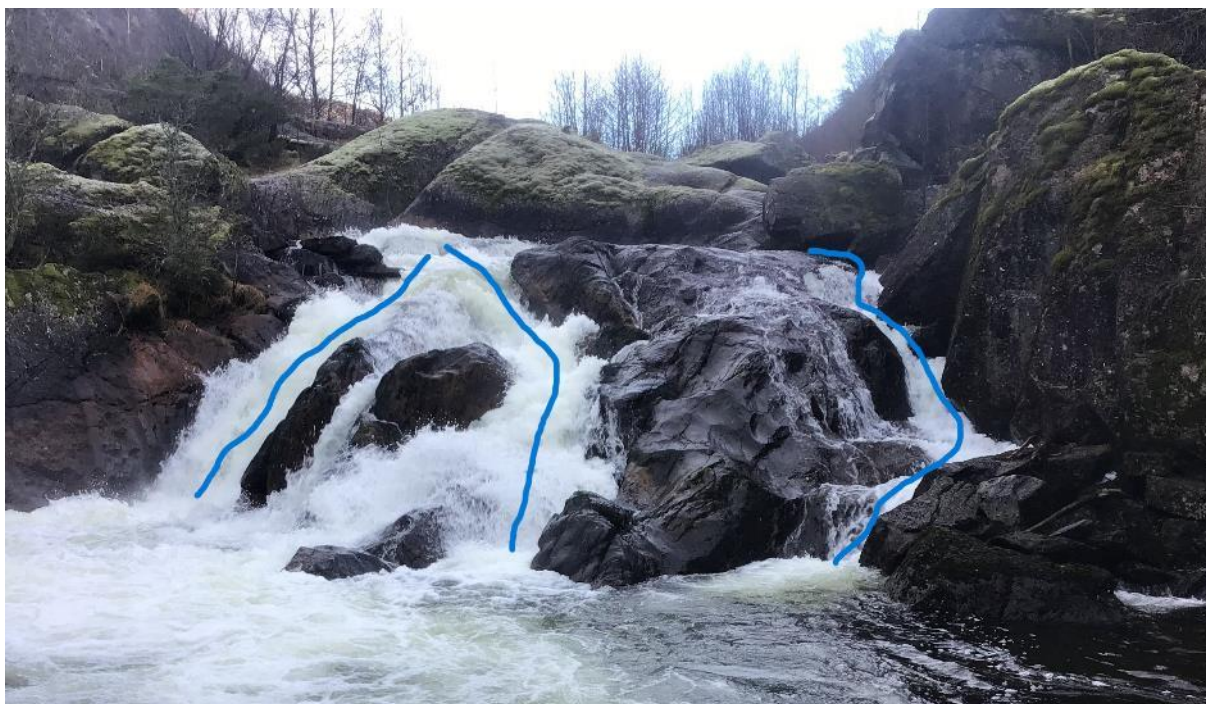
Figur 26. De tre søndre fosseløpene er markert, jf. flybilde over. Bildet er tatt 6.2.2025 ved en vannføring på over 5 m<sup>3</sup>/s. Ifølge Rune Berge trengs det trolig en vannføring rundt 20 m<sup>3</sup>/s for at fisk skal kunne passere her.

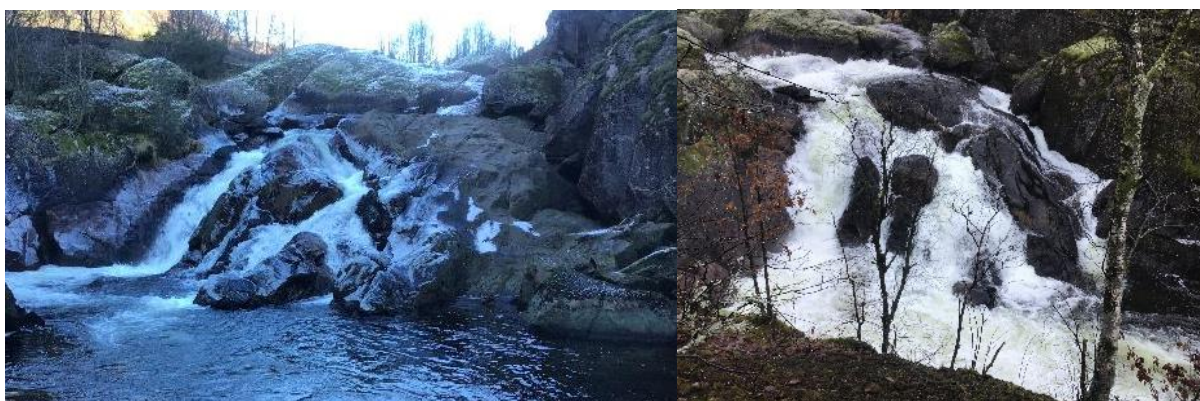
Figur 27. Venstre: Bilde av samme sted 12.04.2025, med en vannføring på 1,4 m<sup>3</sup>/s. Søndre løp var helt tørrlagt ved denne vannføringen. Høyre: Samme tre løp fra annet fotopunkt. Selv ved vannføring over 5 m<sup>3</sup>/s ser øvre del av vandringshinderet vanskelig ut, og passasje over berget her er nok det mest kritiske punktet.

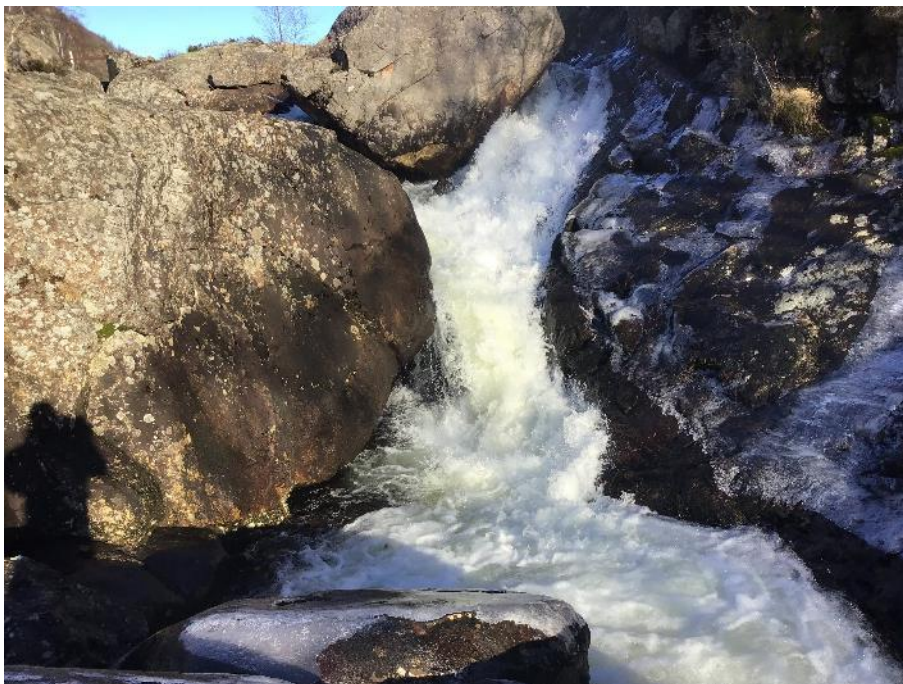
*Figur 30. Nedre og høyeste sprang i fossen ved Orrestadvatnet. Aktuell vandringsvei å utbedre er i løp til venstre for øverste blokk, delvis skjult bak venstre blokk.*

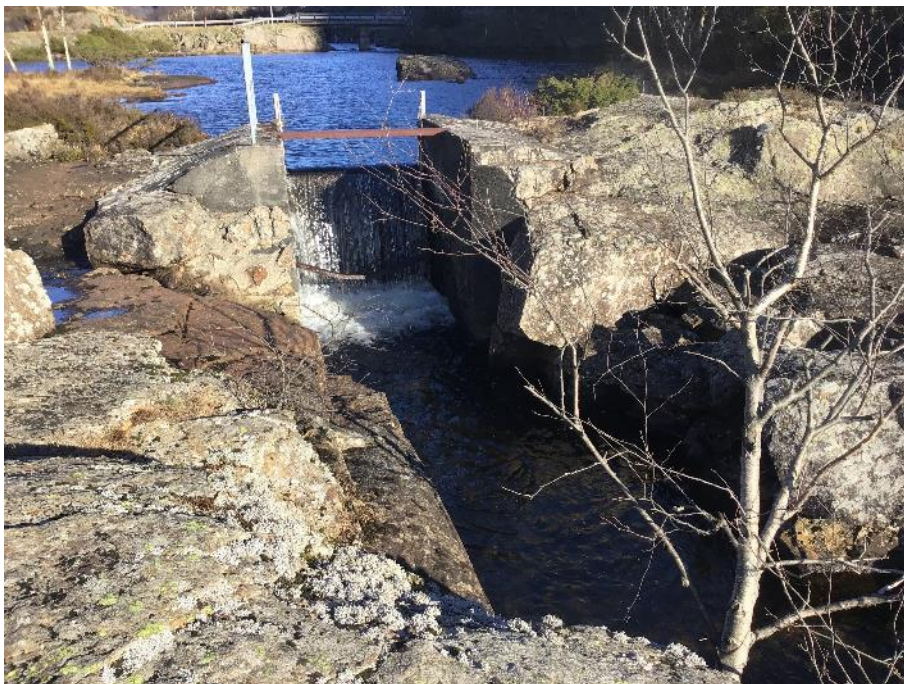
Figur 31. Over fossen er det to løp, hvorav det vestre er regulerbart overløp som driftes av Dalane Kraft. Høyden på dette spranget var 155 cm da bildet ble tatt, og ikke mulig å passere ved gitt vannføring. Som del av tiltaket må det tas høyde for at dette kan være en «blindvei».

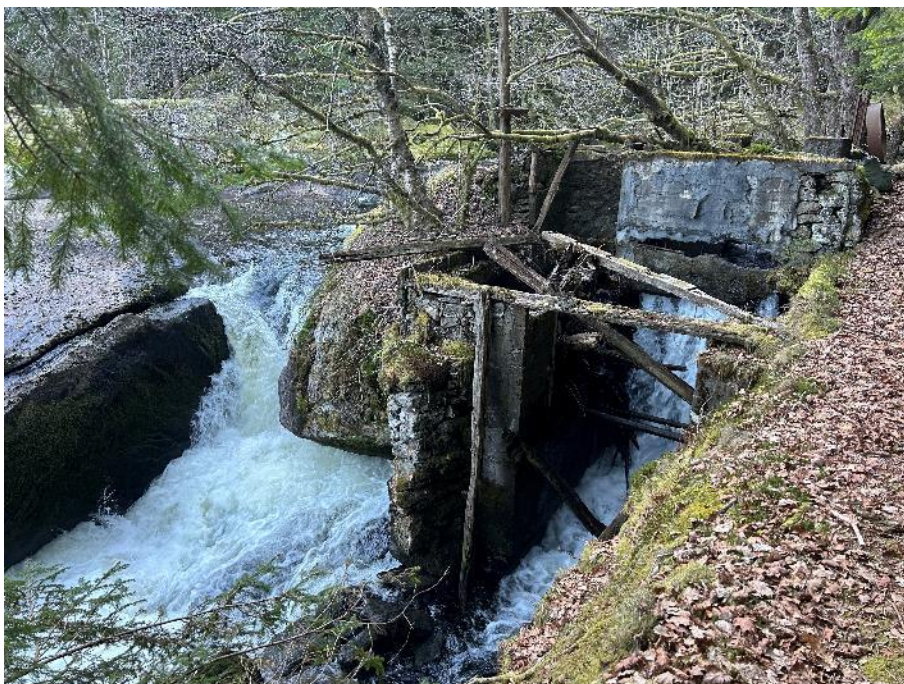
Figur 32. Toksafossen er en lav foss som delvis renner under ei stor steinblokk. Bildet er tatt på en vannføring på 850 l/s (Refsvatnet). Vannet renner delvis via rester av gammelt kraftverk. I øvre del av landingsplass i det smale fosseløpet er det utstikkende steinblokker/berg i 1/3 av løpsbredden. Dette utgjør en hindring for fisken ved sprang, og utgjør en risiko for skader.

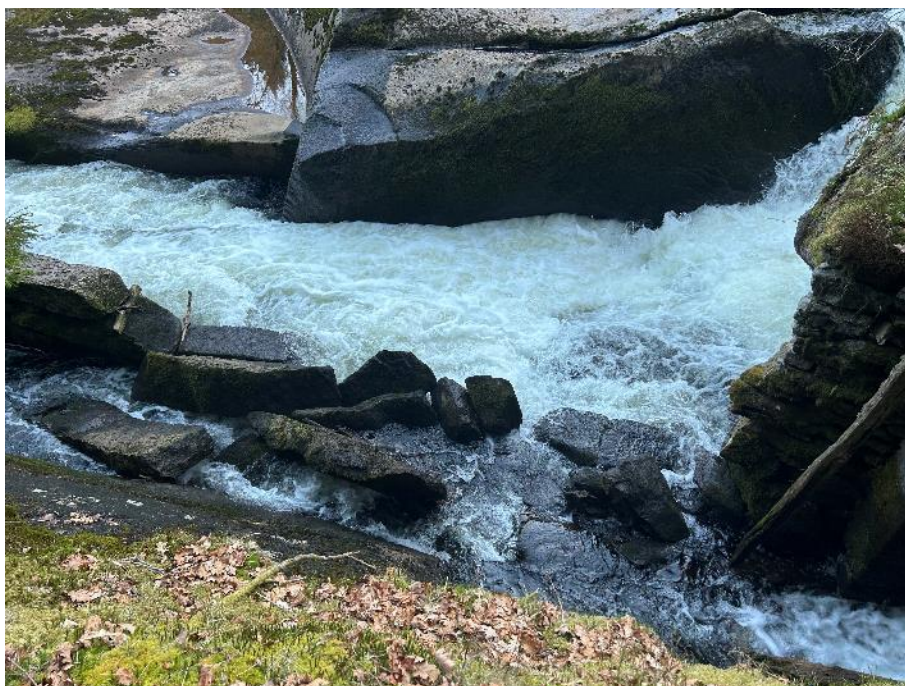
Figur 33. Løpet under fossen er smalt, nærmest et gjel, med glatt og bratt berg i kantene. At det er smalt bidrar til oppbygging av vann ved høyere vannføring, men vannhastigheten blir også høy pga. et kanalpreget løp. Rester av kraftverkskanal sees nærmest i bildet.

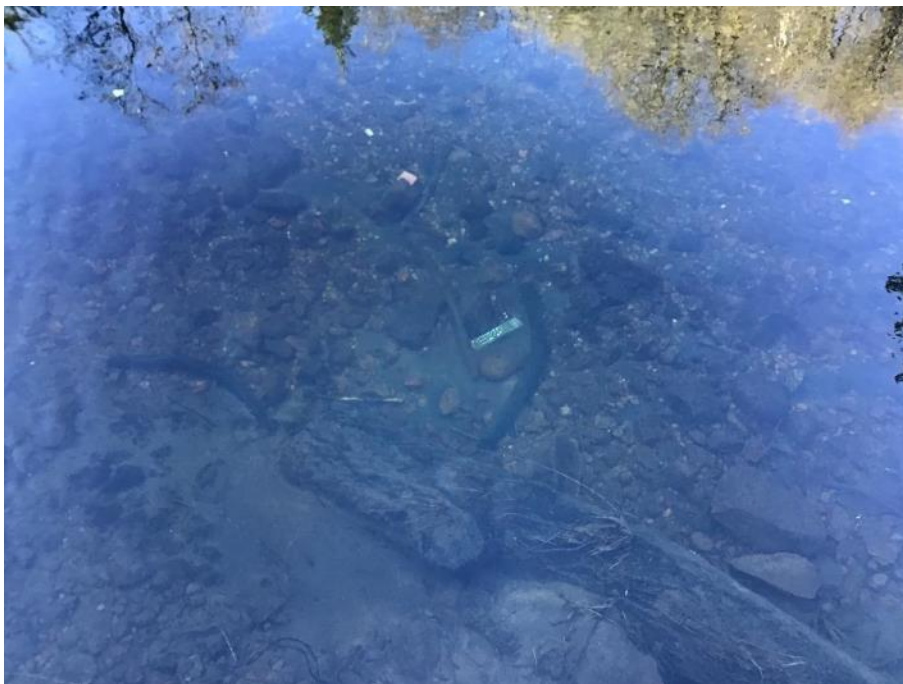
Figur 36. Fra sone med mye gytegrus nedenfor Hauglandsmyra, delområde 6, der grus og stein har mye sandforurensning.

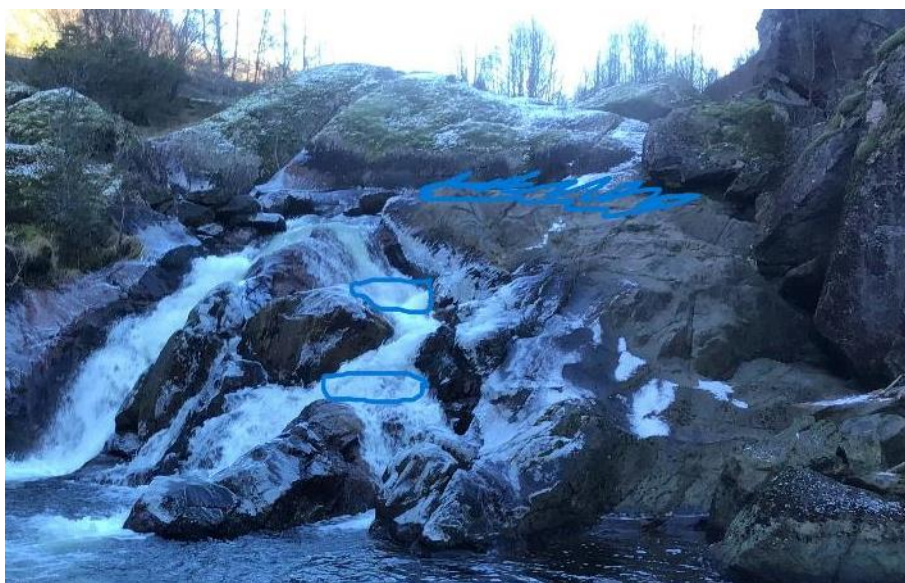
Figur 38. De to stedene det er aktuelt å forsterke/bygge opp spranggroper er markert, sammen med del over fossen der det vil være mulig å ta seg ned med mindre maskiner for frakt og nedsenking av blokker med mer. I nedre spranggrop må noe av berget fjernes for få til en løsning. Bildet er tatt ved 1,4 m<sup>3</sup>/s. Ved tiltak vil fisk trolig kunne passere ved en vannføring som er litt høyere enn dette, kanskje også ved denne lave vannføringen. Ved høyere vannføring reduseres høyden på nedre sprang vesentlig.

Utbedring av dette løpet vil være litt teknisk krevende, og det vil være viktig å finne blokker som passer godt ved de ulike punktene. Mindre justeringer i forhold til beskrivelsen her må påregnes. Arbeidet bør utføres ved lav vannføring og med god omledning av vann til vestre løp under bru. Det bør på forhånd avklares lokasjon med godt utvalg i naturlige blokker med variert form, og blokker som skal brukes bør håndplukkes i prosessen for best mulig tilpasning. Det bør brukes blokker med naturlig form og utseende tilsvarende berget i fossen, av solid type stein. Boring og kiling av blokk i side som skal boltes i berg er aktuelt for å få god tilpasning,

og tett løsning. Bruk av noe betonglim/boltemørtel i flater som skal boltes er aktuelt. Bolting vil gjøres slik at det ikke blir synlige bolter. Ved boring og kiling er det viktig at det ikke blir skarpe steinkanter i vandringsveien, og skarpe kanter må fjernes og utbedres i etterkant.

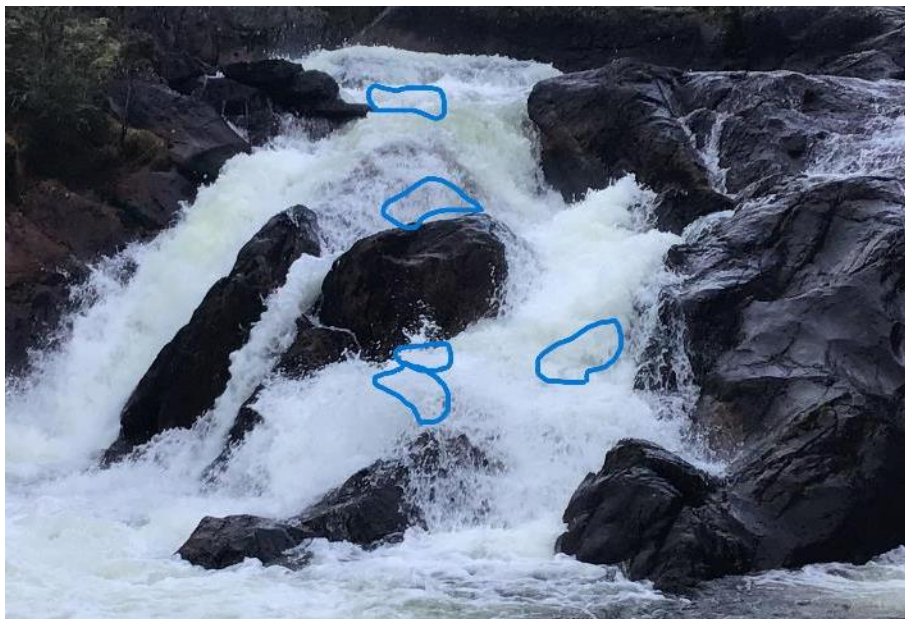
Figur 40. Noen av de viktigste stedene å bolte fast steinblokker av litt størrelse. Øvre blokk er viktige for å unngå at fisken ved siste sprang dras utfor fossen til venstre. Den vil også være viktig for å lede noe mer i vandringsveien ved lave vannføringer. Området der det er tegnet 2 blokker å viktig å sperre for å bygge opp vann i nedre spranggrop og for å lede vann til beste «inngangsparti» i hølen under.

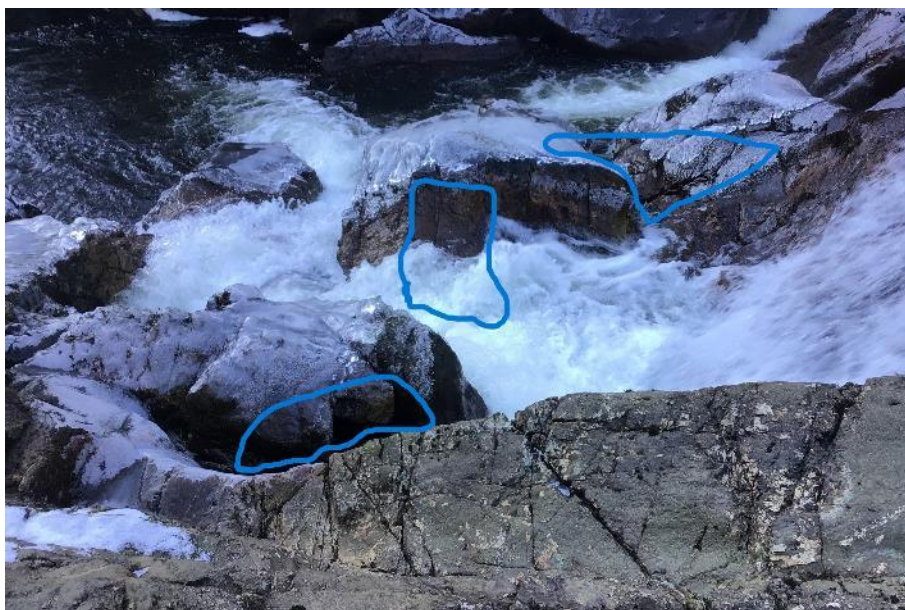
Figur 41. Viktige deler i øvre spranggrop (tiltak 6- 8) som bør tettes/forsterkeres med tilpassede blokker. I naturlige forsenkninger som ønskes tett kan hulrom mellom berg og nye blokker fylles med stein som kiles fast.

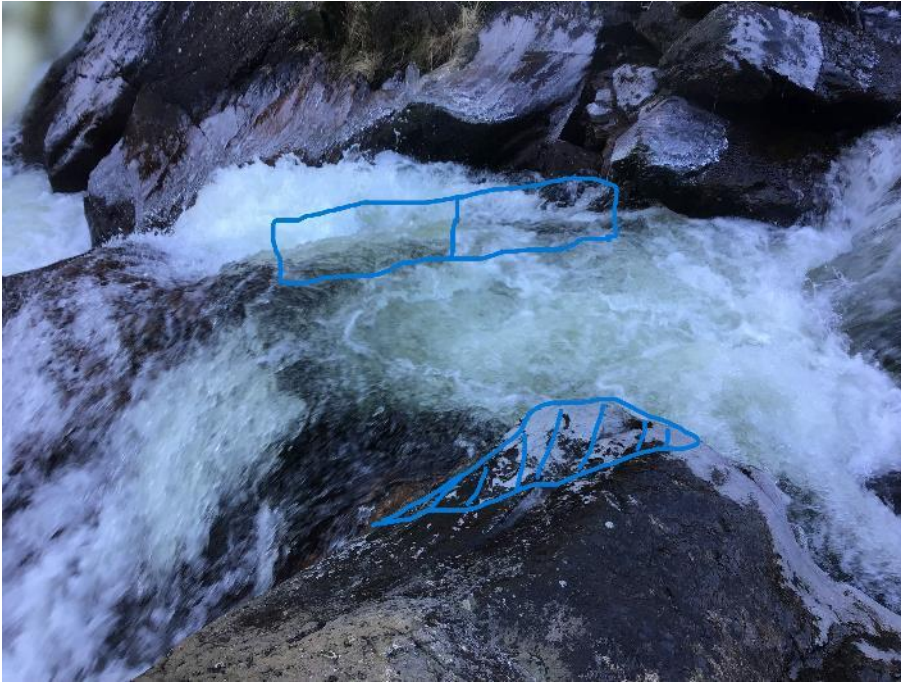
Figur 42. Fra øvre del av tiltaket (9) der noen lave blokker kan føre mer av vannet i vandringsveien ved lav vannføring, samt motvirke at fisk ved landing dras rett utfor fossen. Skravert del av berg kan vurderes fjernet, men det er trolig mindre viktig.

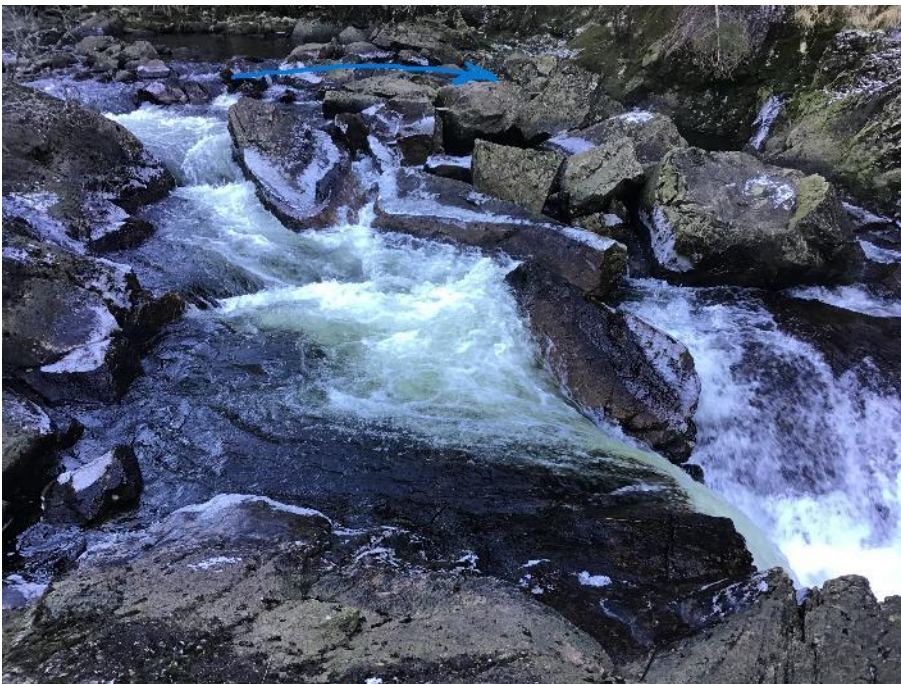
Figur 43. Nedenfor hovedfossen er det en mindre foss (tiltak 10), der fallet ikke kan passeres, men fisken kan gå i en renne på sørsida av løpet. Flytting av noen blokker for å gi renna mer vann ved lave vannføringer vil trolig bedre framkommeligheten her. Pila indikerer ønsket vei å lede mer vann. Det er mulig justering kan gjøres manuelt med spett, men sannsynligvis bør det festes øyebolter i blokker og bruke vinsj for flytting.

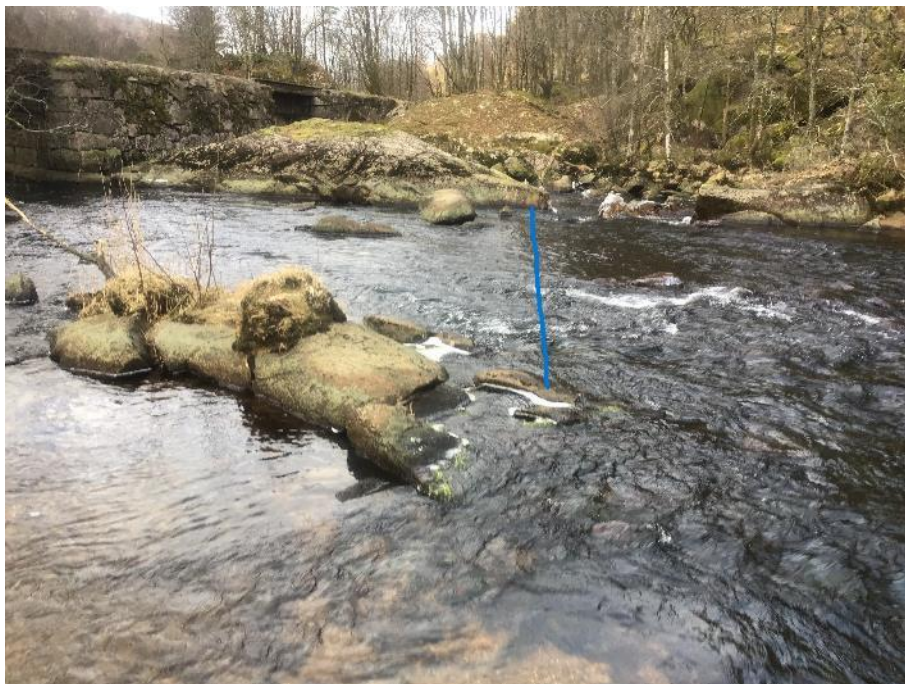
Figur 44. Linja er antatt beste sted å lede vann over mot vestre løp under arbeidet. Det er aktuelt å bruke storsekker med vasket gytegrus her til dette. Gytegrus skal senere benyttes i prosjekt i Ålgårdselva. Det er viktig at tiltaket gjennomføres på lav vannføring. I dette området er det også aktuelt å vurdere flytting av noen blokker for å gi østre løp og vandringsveier noe mer vann ved lavere vannføringer.
