# Kartlegging av produksjonspotensial i øvre deler av Sokna

Vurdering av tiltak ved vandringshindre og kartlegging av sandforurensning i nedre del av Ålgårdselva

**Ecofact rapport 1134**

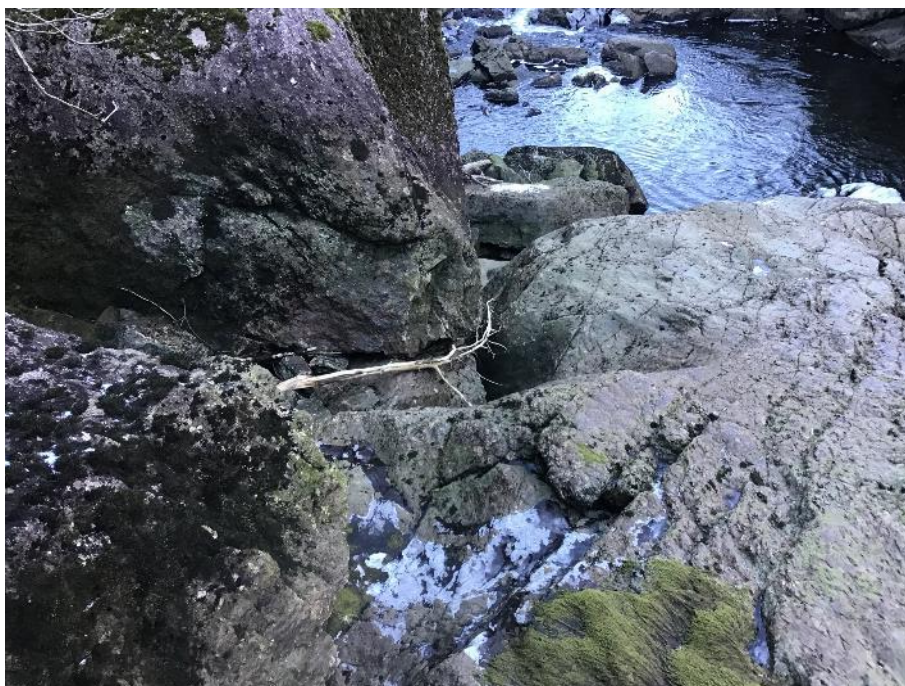
Figur 45. Søndre renne hvor det er observert at noe fisk passerer ved høy vannføring. Bildet er tatt ved vannføring under  $1 \text{ m}^3/\text{s}$ .

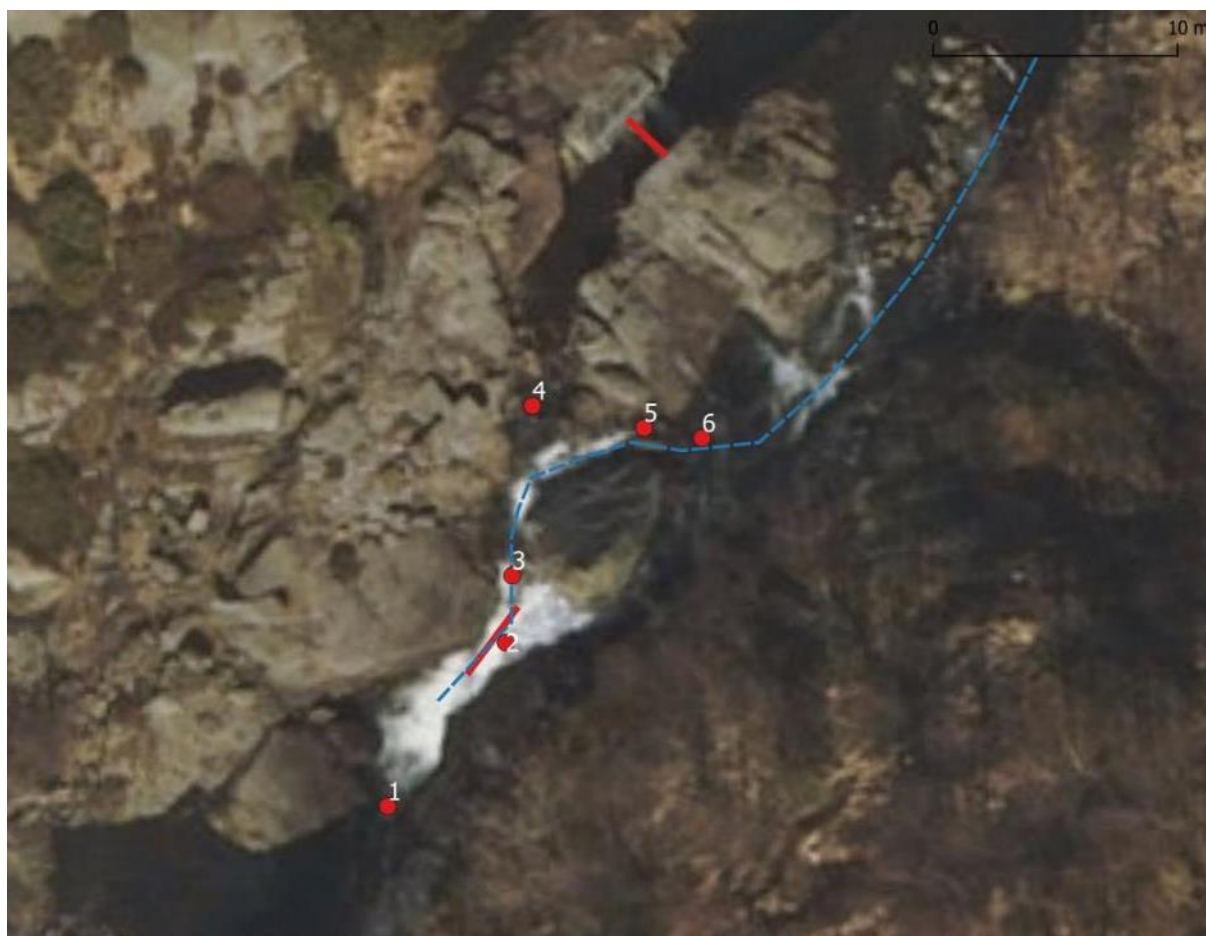
Figur 46. De ulike delene av tiltaket er lokalisert og nummerert i forhold til forklaring nedenfor. Blå linje er den aktuelle vandringsveien for fisk som vil utbedres. Kanal under reguleringsluke kan også opparbeides som vandringsveg ved å etablere 3 terskler, men det vil være enklere å hindre at fisken går inn i denne kanalen (4).

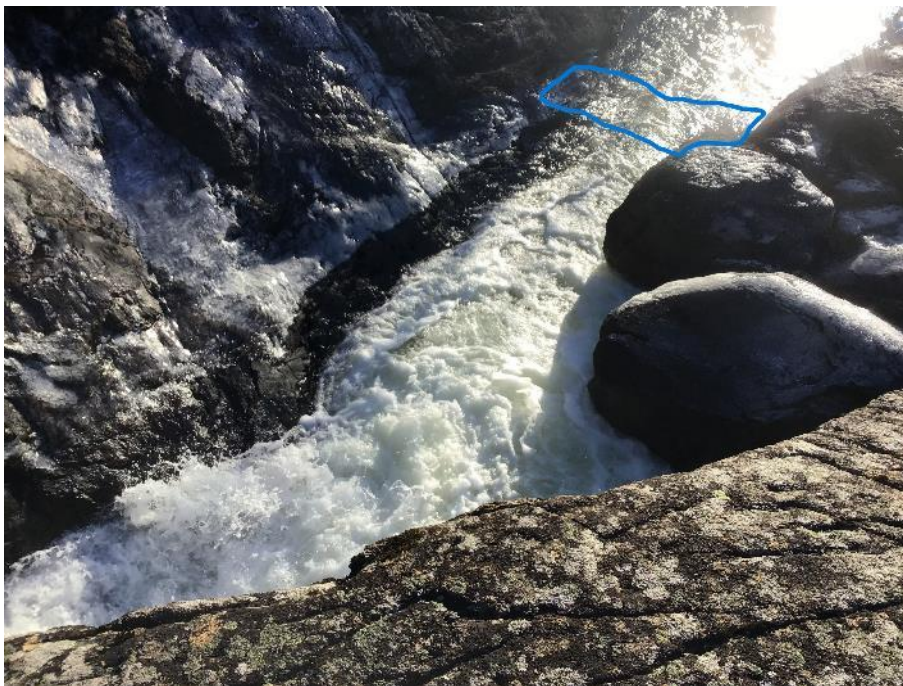
Figur 47. Markert område hvor toppen av oppbygd terskel bør ligge. Stedet er smalt, rundt 1 meter, men for å få en solid terskel blir utfyllingen opp mot 3-4 meter bred i bunn. Terskel bør gradvis mettes med grus under oppbygging.

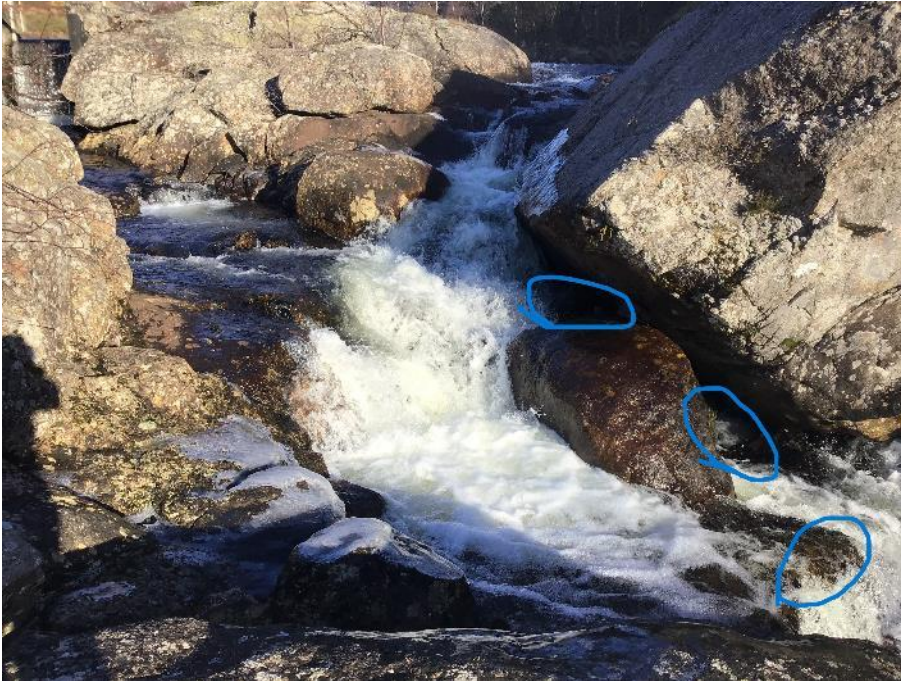
Figur 48. Ved 3 kan det være aktuelt å fjerne noe utstikkende berg (høyre), samt å tette vannvei bak blokk.

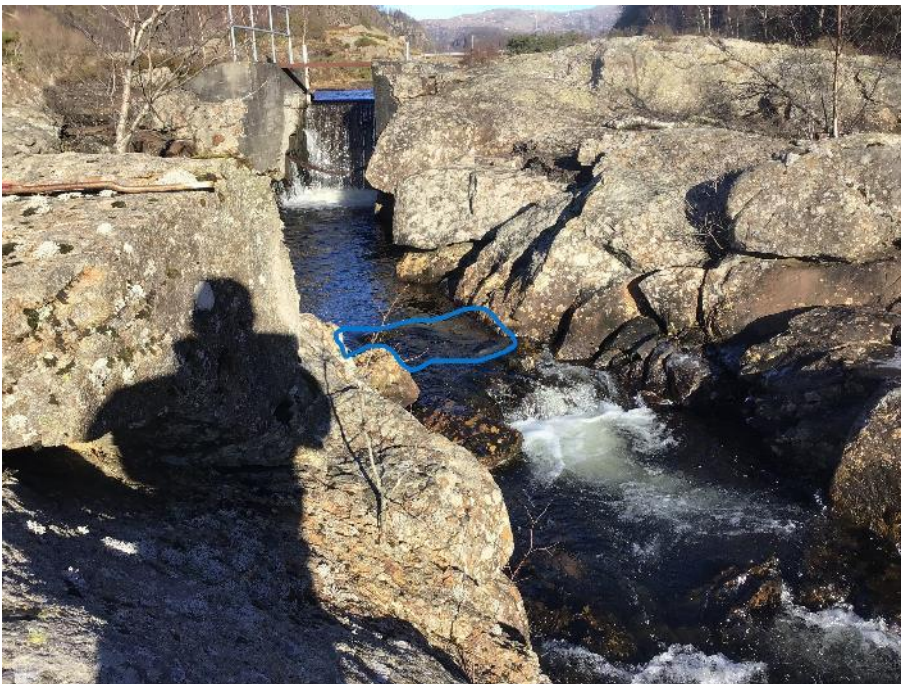
Figur 49. Markering ved punkt 4 hvor en liten steinterskel bør etableres, for å unngå at fisken vandrer inn blindveien mot reguleringsluka. 80 cm høyde er trolig tilstrekkelig.

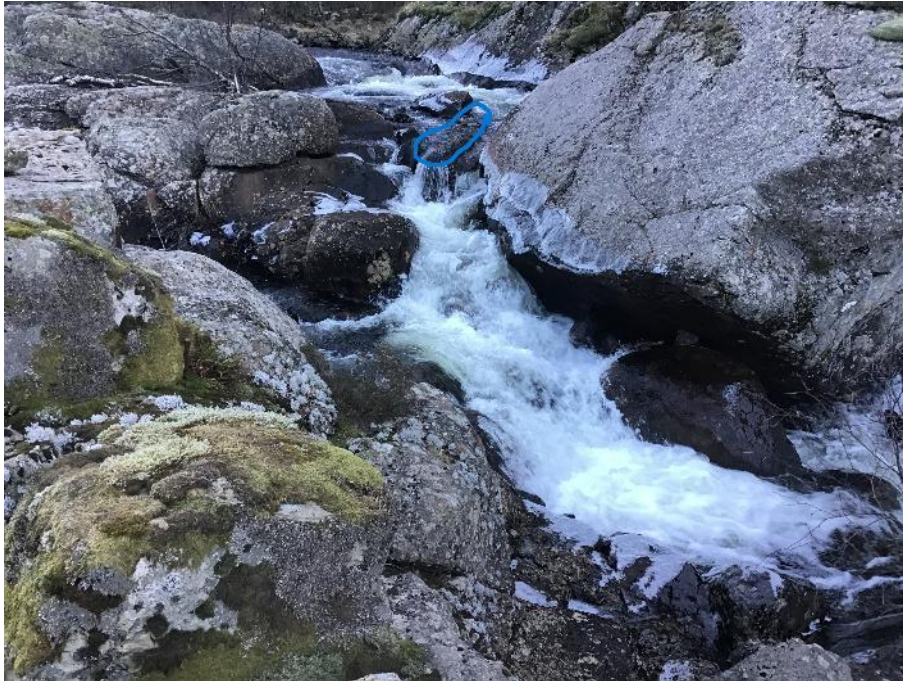
Figur 50. Stor utstikkende blokk som bør fjernes.

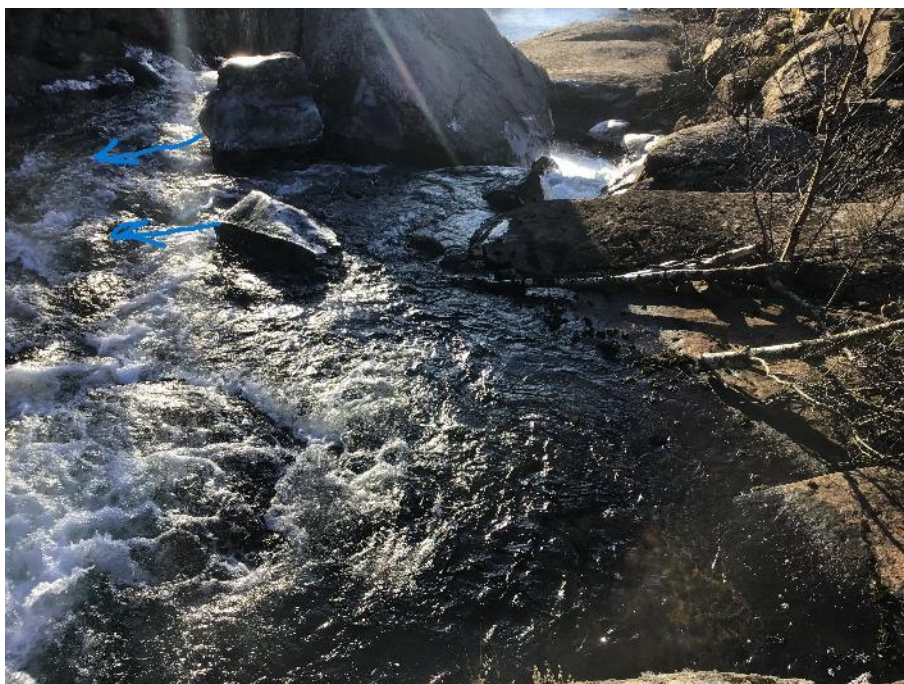
Figur 51. To store blokker som kan være aktuelle å flytte, for å lede mer av vannet i vandringsveien for fisk.

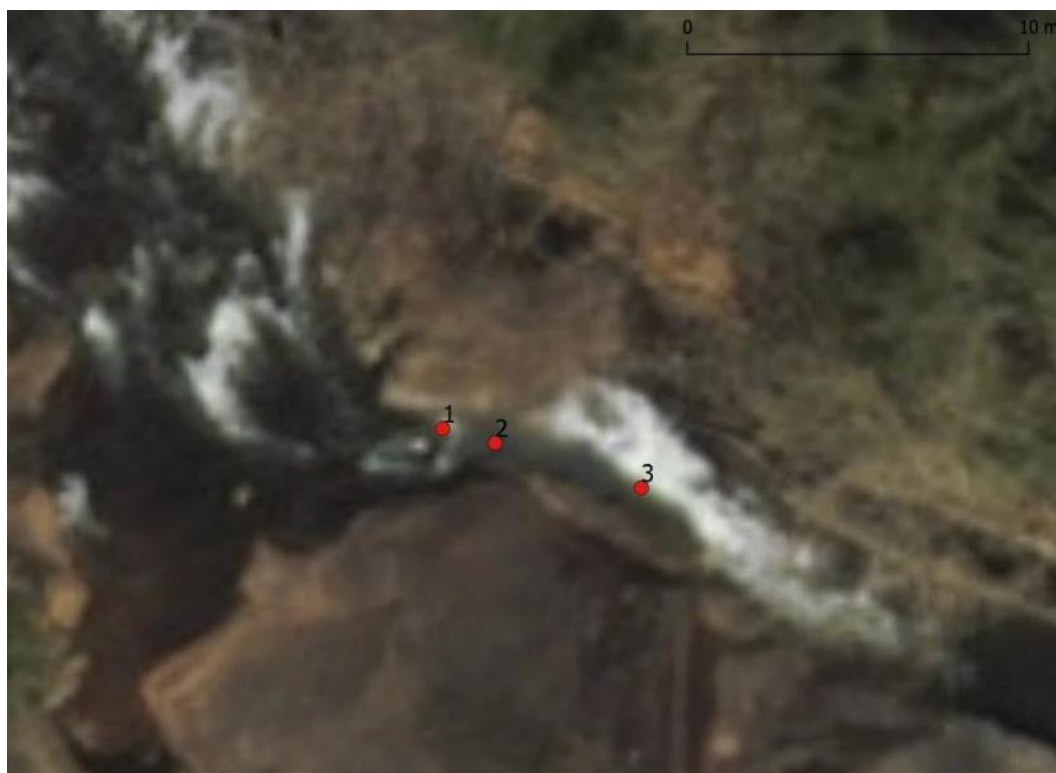
Figur 52. Viktigste del av tiltaket er fjerning av steinblokk (1) som ligger på nordsida av fossen. I spranggrop (2) kan det være aktuelt å fjerne blokker eller deler av oppstikkende stein, mens det 5-6 meter nedstrøms fossen (3) kan vurderes om en terskel av blokk kan bygge opp vanndybden under fossen noe. Plassering av et fåtall blokker vil også kunne gi en positiv effekt.

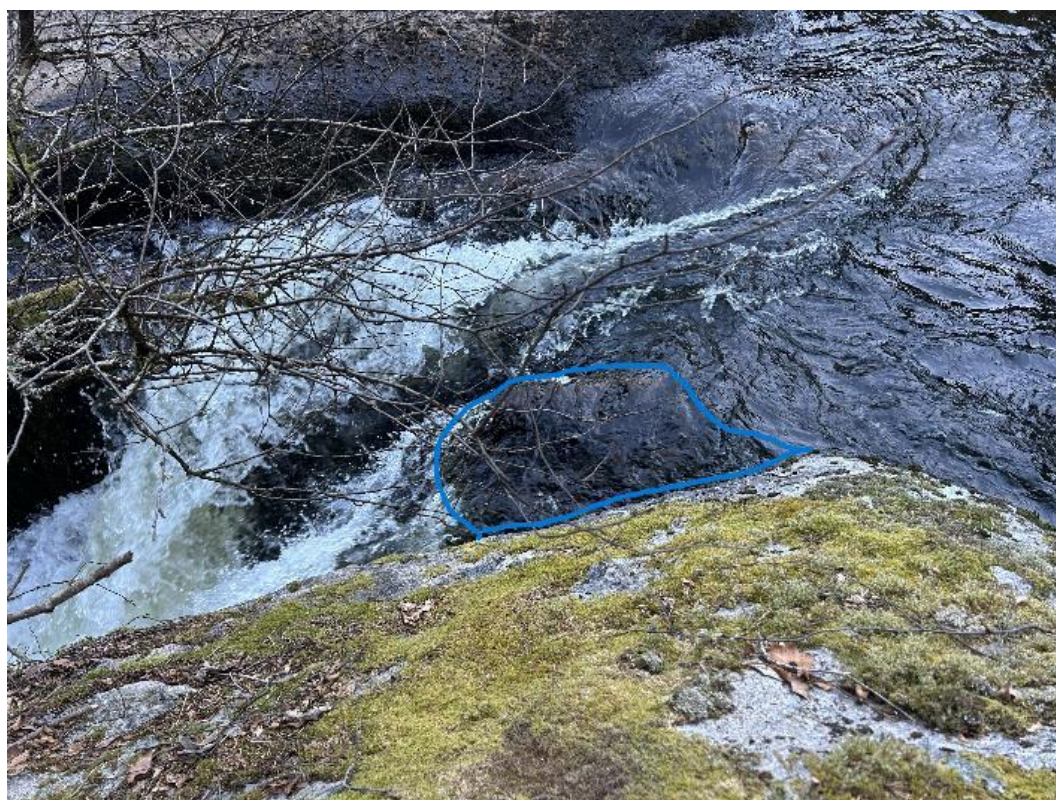
Figur 53. Steinblokk som bør fjernes helt eller delvis (tiltak 1) sett fra nordsiden av løpet.

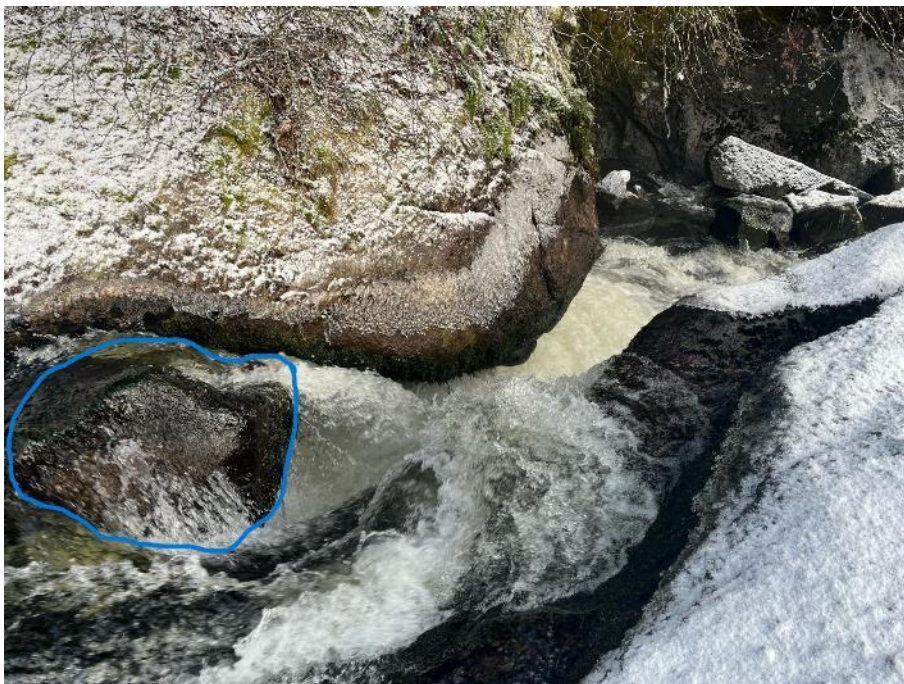
Figur 54. Samme steinblokk sett fra sørsida av elva. Sannsynligvis må blokka deles med boring og kiling, kanskje i to omganger. Blokka er sannsynligvis en vesentlig hindring ved sprang, og det er sannsynlig at fisk blir skadet ved forsøk på passasje. Foto: Magnus Frøyland

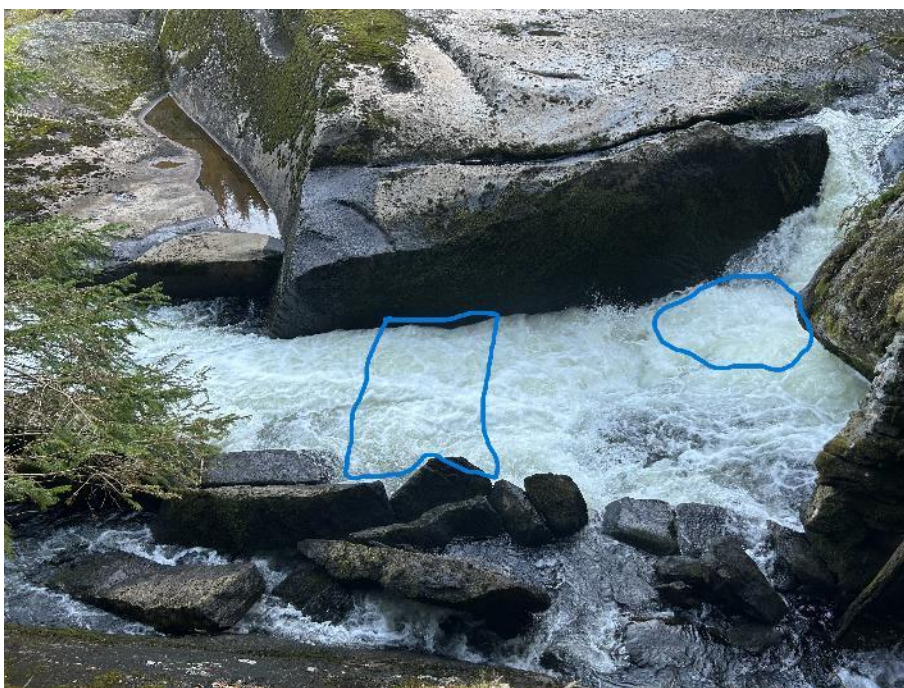
Figur 55. Andre tiltak som kan vurderes er å sjekke spranggropa for oppstikkende blokker, og evt. flytte på blokker som kommer i veien for «tilløpet», eller begrenser dybden ved lave til middels vannføringer. Dersom tilgjengelige blokker finnes i nærområdet kan det ca. 5 meter nedstrøms fossen bygges opp en steinterskel som hever vannspeilet under fossen noe. Denne må være solid, og om det er mulig å lage en slik uten maskiner må vurderes nærmere under svært lav vannføring.

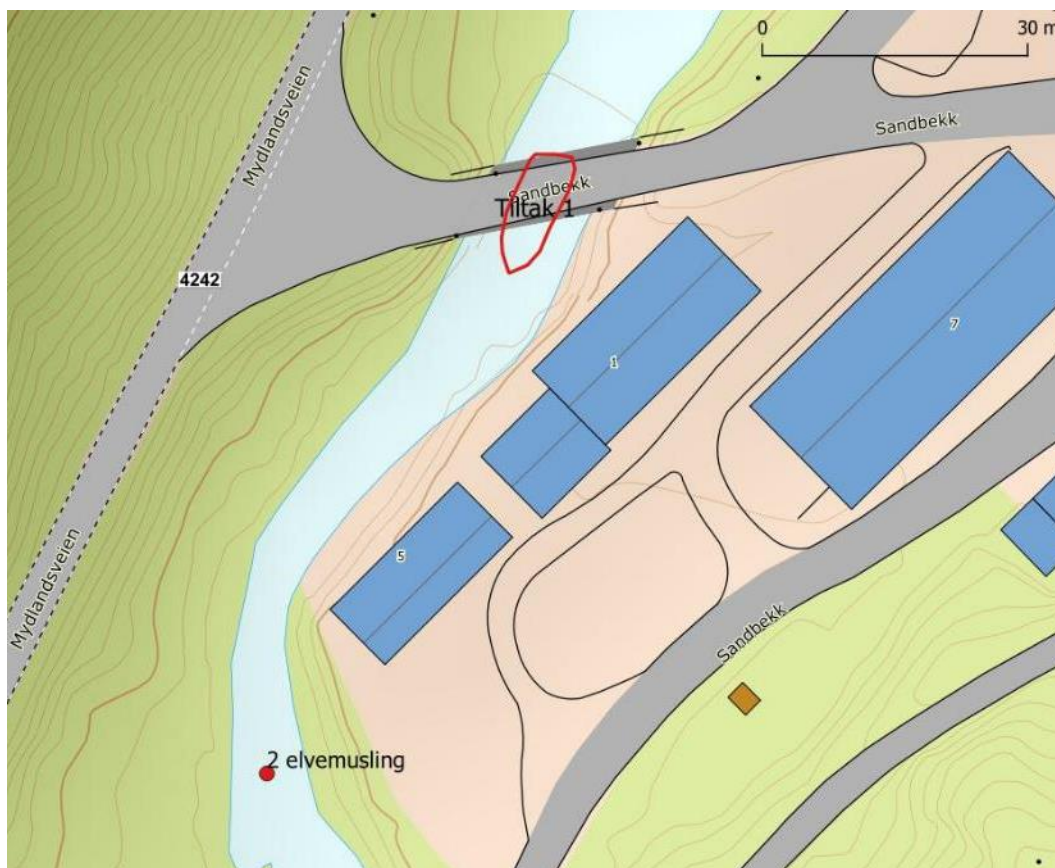
Figur 57. Tiltaksområde 1 ved Sandbekk omfatter supplering av laksegrus. 2 elvemuslinger ble funnet i strykparti et stykke nedstrøms, i grov grus skjermet av stor steinblokk.

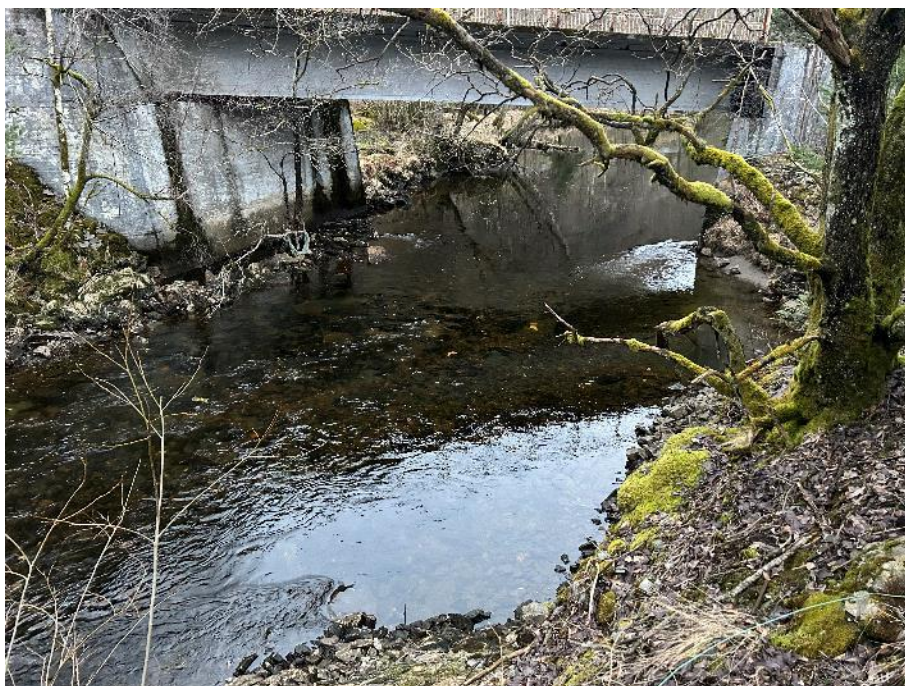
Figur 58. Tiltaksområde 1 sett fra sørøstsida av brua.

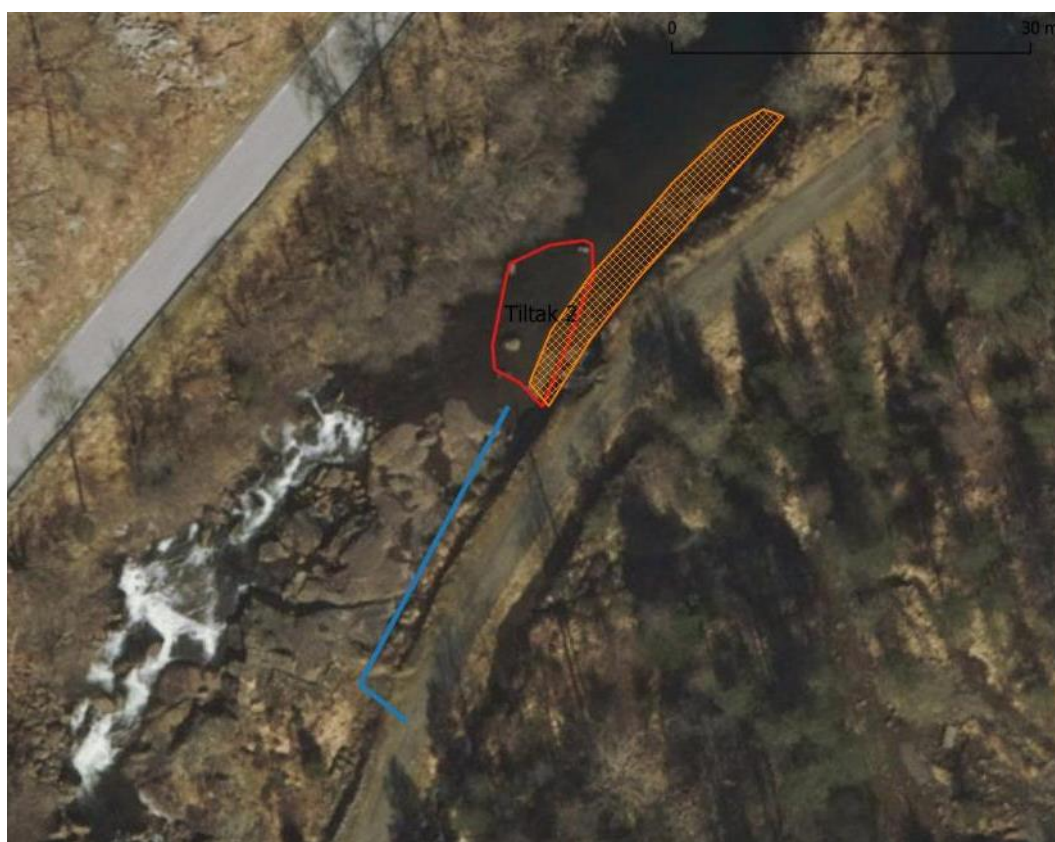
Figur 59. Tiltak omfatter fjerning av sand og produsert grus, samt utlegging av mindre mengder gytegrus ved utløpet av en kulp. Blå linje viser beste atkomstvei for gravemaskin. Utgraving av groper for utlegging av gytegrus bør gjøres strategisk rundt blokker som viser i flybildet. Oransje felt har både produsert grus, sprengstein og i øvre del mye rein sand. Mye av dette vil kunne nås med gravemaskin fra turvegen.

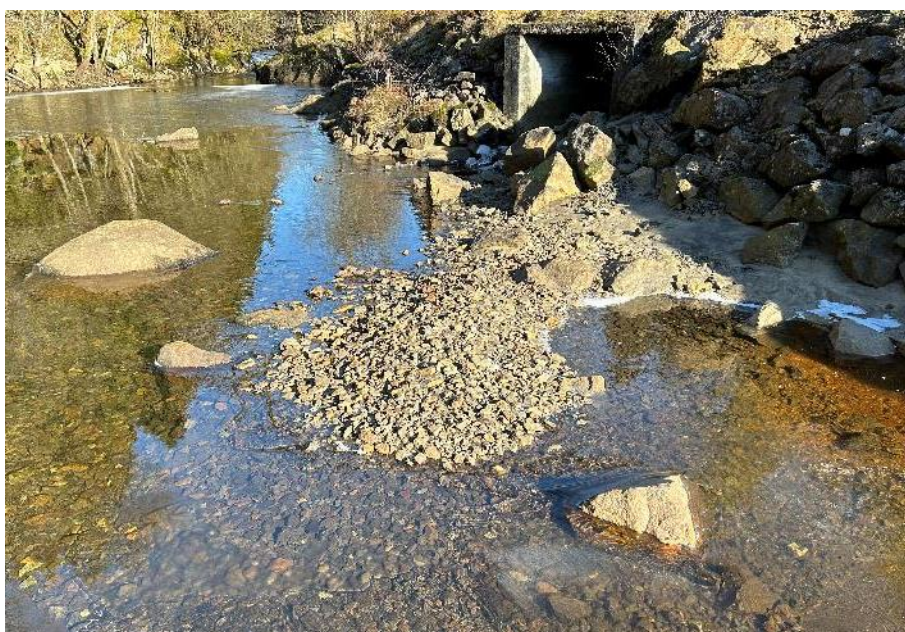
Figur 61. Produsert grus, sprengstein og sand langs elvekanten. Størst mengde løs sand finnes oppstrøms kulvertutløpet.

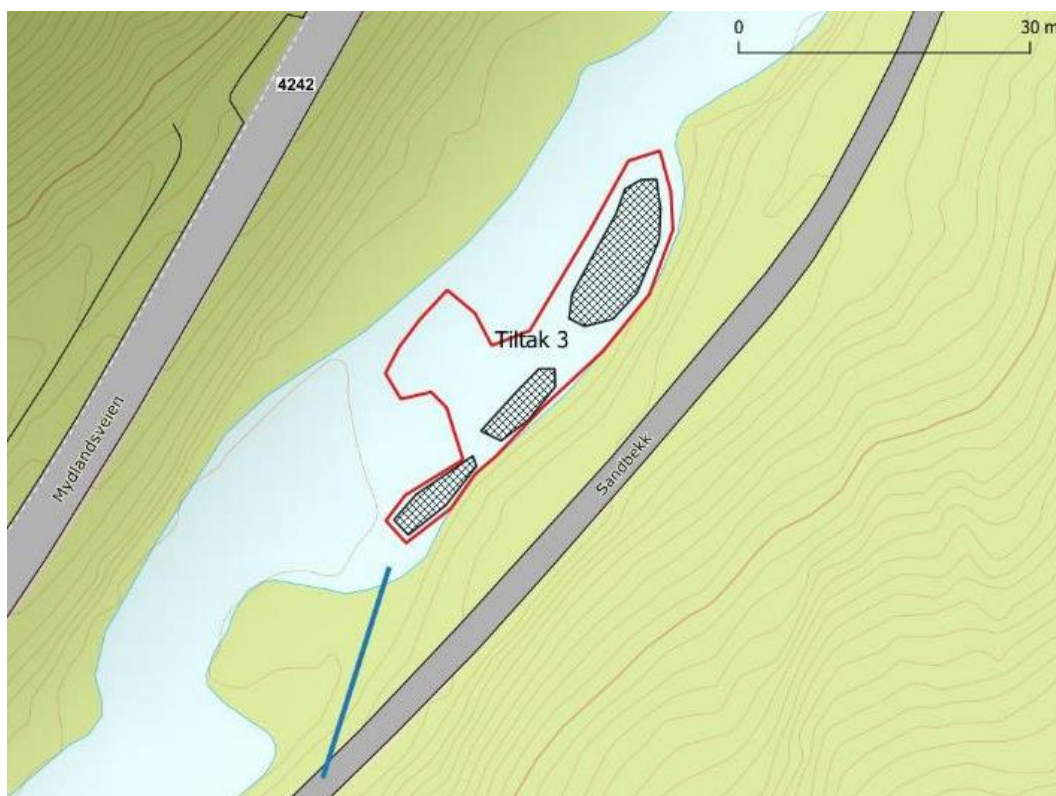
Figur 62. Tiltaksområde 3 er litt vanskelig tilgjengelig, og eksisterende gytegrus (svart skravur, grovt markert) er sterkt påvirket av Sandbekksand. Habitatet er variert og skjultilgangen er lokalt bedre til tross for omfattende tilsanding. Antatt beste tilkomsttrasé er vist med blå linje.

| Annet | Litt usikkerhet rundt sikting eller fjerning og erstatning av grus. Blokk og stein gjør det vanskelig å grave ut sand effektivt, og det må legges opp til å ta «håndterlige» deler. |
| Kostnad | Rigge adkomst inkludert nedsaging av et fåtall trær, utgraving antatt sand og grus, ripping 300 m <sup>2</sup> og harving 50 m <sup>2</sup> . Transport og kostnad grus. Det er vurdert at tiltaket kan ta 4 arbeidsdager for entreprenør, dvs. 42 000 eks.mva. Kostnad for gytegrus vil være ca. 7000 eks.mva. Anslått totalkostnad 49 000 eks.mva. Det vil være behov for dugnadsinnsats særlig i etterarbeid. Elveøkologisk kompetanse kommer i tillegg. |

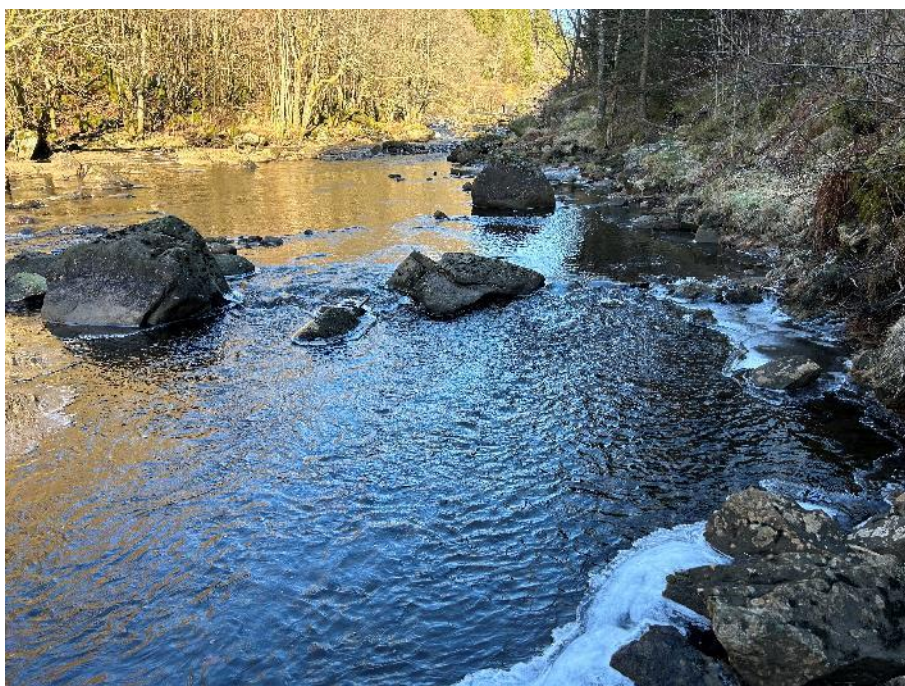
Figur 63. Tiltaksområde 4 sett fra nedre del. Gytearealene ligger i et belte langs østre kant (høyre del av løpet i bildet) og mindre gyteareal finnes også på østsida. Midtre del av løpet har for sterk strøm til gytesubstrat.

| Annet | Løs sand langs østre kant kan graves ut og kjøres bort. |
| Kostnad | Tiltak 4 og 5 er kostnadsberegnet samlet. Dugnad: Hogst og rydding av trasé. Manuelt arbeid med habitatstein. Rydding og transport avfall. Entreprenørarbeid: Ripping og harving ca. 450 m <sup>2</sup> i 5 og 170 m <sup>2</sup> i 5. Transport grus og kostnad grus. Utgraving og transport sand, 1 lass. Anslått samlet 3-4 dagsverk, dvs. 31 500 – 42 000 eks.mva.<br>Kostnad gytegrus og habitatstein 15 000 eks. mva. Samlet kostnadsanslag 47 000 eks.mva – 59 000 eks.mva. Elveøkologisk oppfølging kommer i tillegg. |

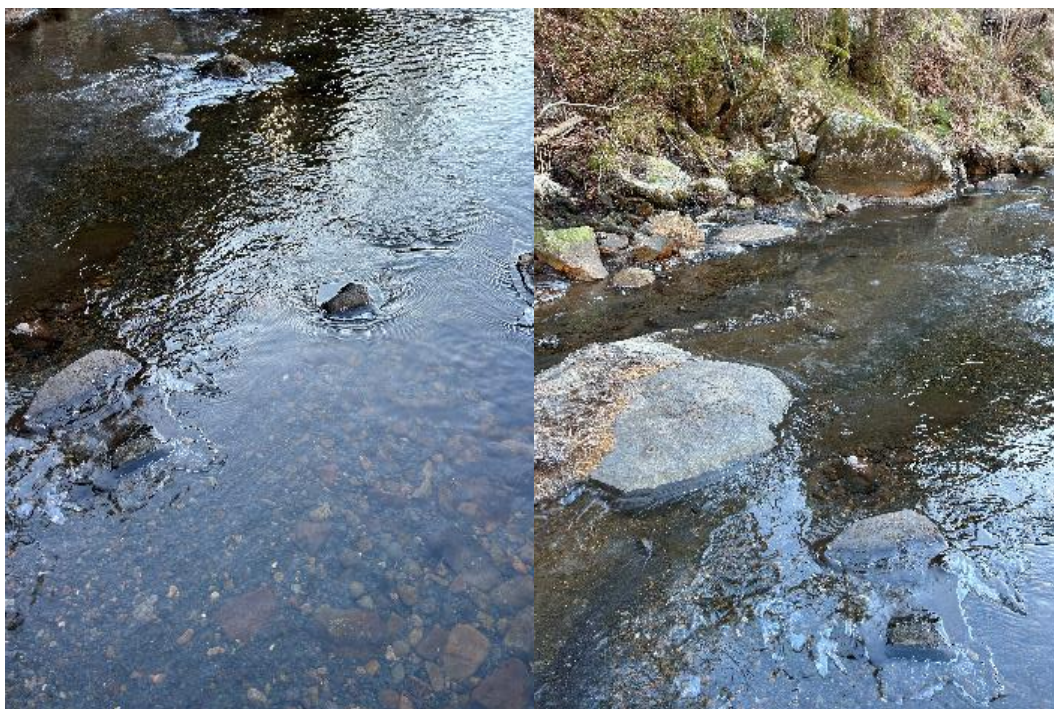
Figur 64. Innholdet av tilført sand og grus er svært høyt både i gytegrus og i substratet for øvrig. Til høyre sees et belte med sand som ligger langs vannkanten mot land.

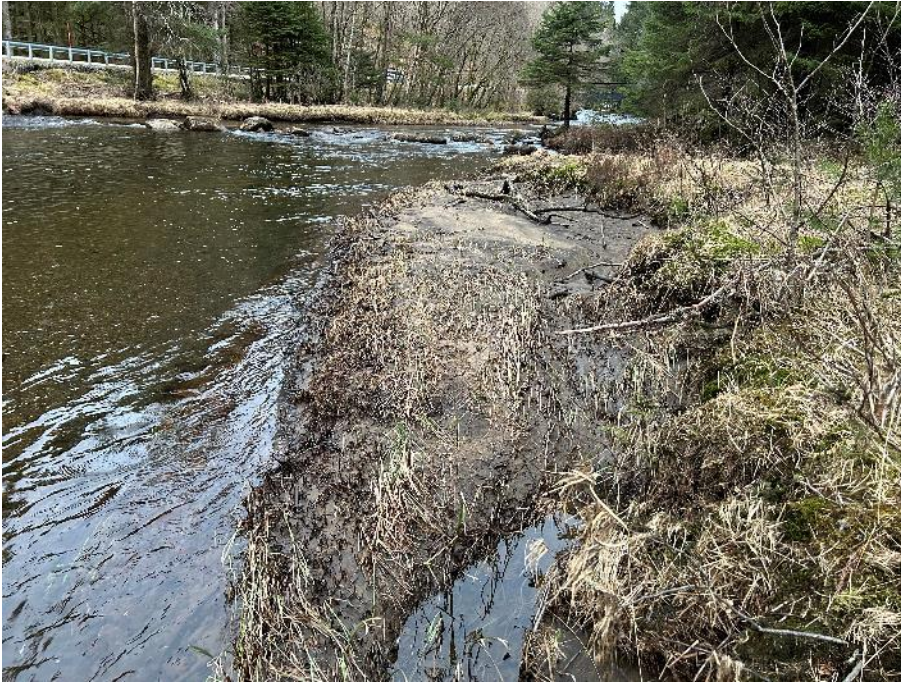
Figur 68. Sandbank som er ganske løs på østsida av gytegrusområdet, ved øvre del. Denne bør graves ut og kjøres bort, og evt. andre tydelige ansamlinger som har lite vegetasjonsbinding.

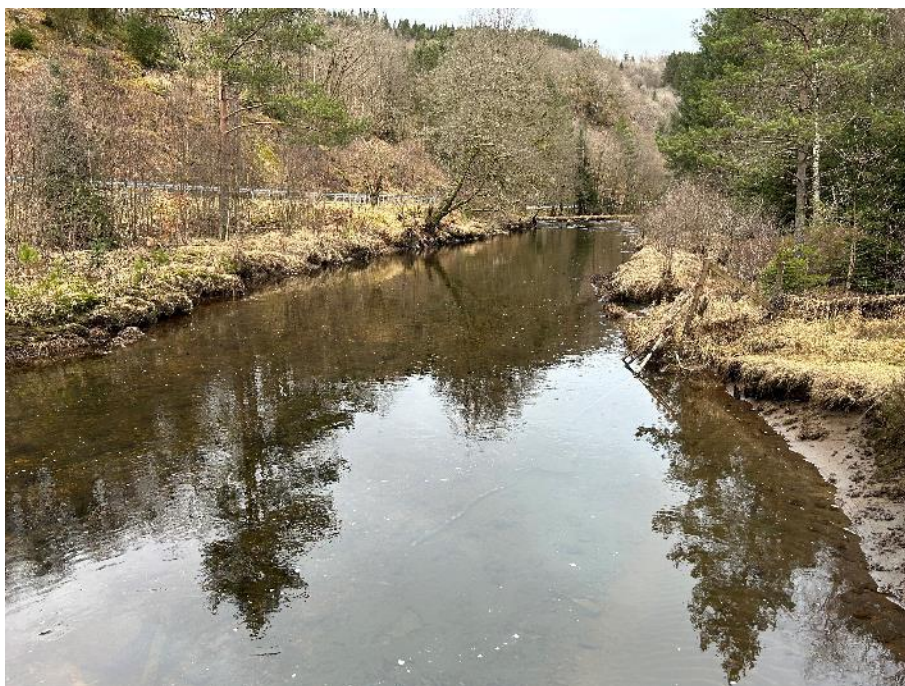
Figur 70. Tiltaksområde 6 sett nedenfra. Dette er en typisk gyteplass for sjøørret, men grusen er svært preget av sand.

| <b>Tiltak 6, prioritet 2</b> | |
|---|---|
| Annet | Dette tiltaket har trolig størst potensial for tilslamming nedstrøms. Stryk nedstrøms vil gi rask videretransport og vurderes som mindre sårbare for tilslamming. Dersom det er rom for å harve ytterligere areal rundt tiltaksområdet vil dette være positivt. |
| Kostnad | Rydding og transport avfall, deponeringskostnad. Ripping og harving 55 m <sup>2</sup> i to omganger. Evt. noe utgraving av sand. Transport grus og kostnad grus og habitatstein. Dugnadsinnsatsen kan evt. bli noe høyere om det skal ryddes trase. Dersom tiltak 4-6 krever bruk av siltgardin blir det noe mer arbeidskrevende og noe høyere kostnad. Uten ny trase og siltgardin er det trolig 1 dags arbeid for entreprenør, 10 500 eks.mva, og om det lar seg gjøre å legge ut 4 m <sup>3</sup> sjørretgrus vil denne ha en kostnad på ca. 2200 eks.mva. Dette gir en total kostnad på 12 700 eks.mva. Det må i tillegg følges opp med elveøkologisk kompetanse. |

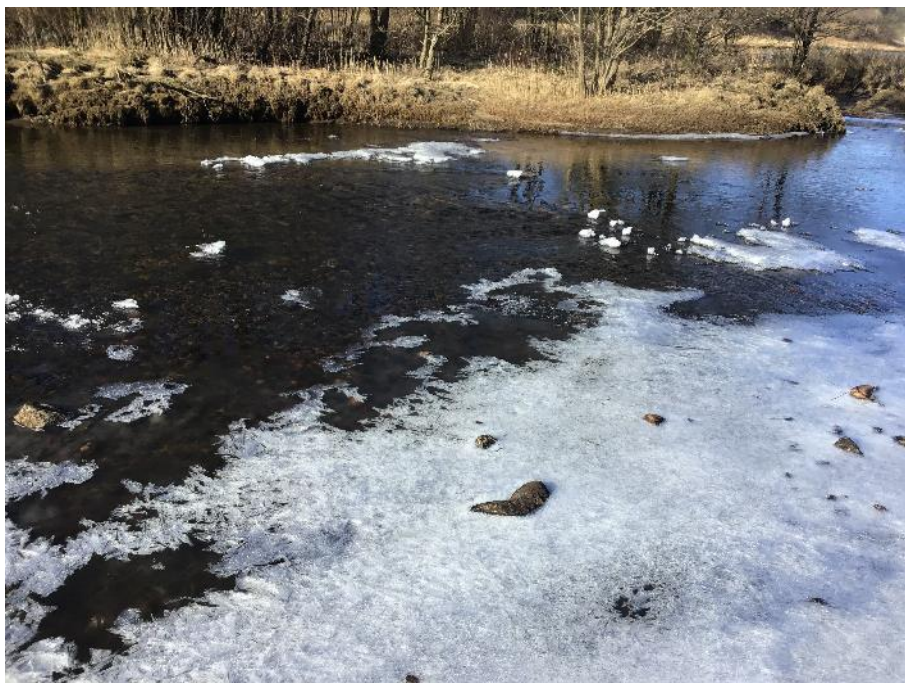
Figur 72. Tiltaksområde 7 er ved et stort gyteområde, der kjerneområdet rundt brekket på bildet har høyeste prioritet.

| Tiltak 7, prioritet 1 | |
|---|---|
| Annet | Området har dårlig kantvegetasjon på østsiden pga jevnlig hogst. Det bør som et minimum plantes en busker (ørevier) langs denne kanten. |
| Kostnad | Kostnad til ripping og harving av 60 m <sup>2</sup> , gjerne mer om mulig. 1 dags innsats av entreprenør vil komme på ca. 10 000 eks.mva. Om mulig bør det også plantes noe ørevier og svartor om det gis tillatelse til dette. Det bør også følges opp med elveøkologisk kompetanse. |
