# **Miljøtekniske grunnundersøkelser ved Kalhammaren, Stavanger**

**Ecofact rapport: 1139**

Birken & Co planlegger en oppgradering av en kai som viser tegn til utrasing. Oppgraderingen gjøres på vegne av Buksér og Berging. Ettersom området er innenfor Stavanger kommunes aktsomhetskart for forurenset grunn, er tiltakshaver pliktet til å undersøke om grunnen er forurenset før gravearbeid kan påstartes.

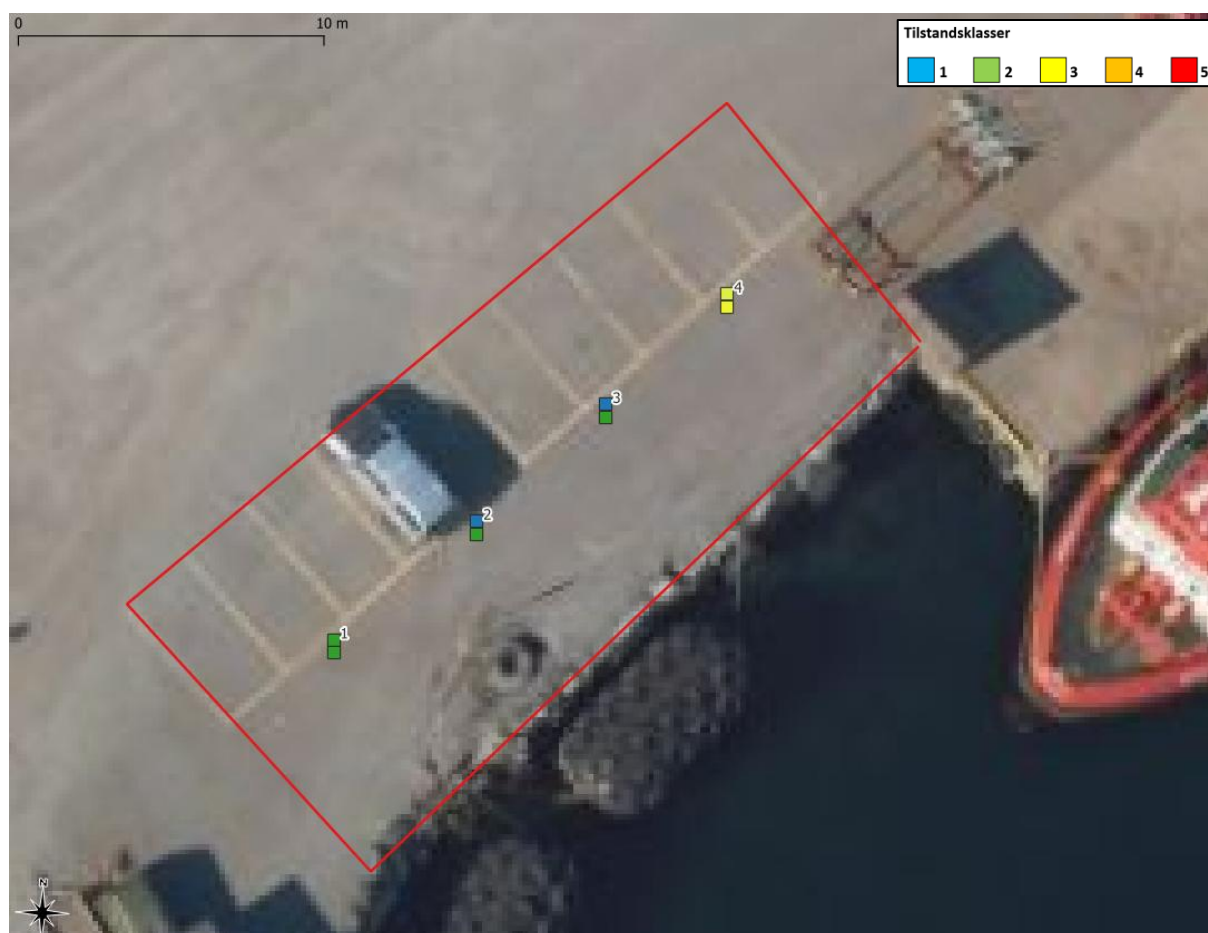
Det ble ikke påvist forurensning i øverste jordlag ved punkt 2 og punkt 3. Ved punkt 1 og punkt 4, ble det i øverste jordlag påvist konsentrasjoner over bakgrunnsverdi (henholdsvis tilstandsklasse 2 og 3). I dypere jordlag ble det påvist forurensning med konsentrasjoner tilsvarende tilstandsklasse 2 ved punkt 1, 2 og 3. Ved punkt 4 ble det påvist konsentrasjon tilsvarende tilstandsklasse 3 (dårlig).

Parameterne som ble påvist i tilstandsklasse 3 ved punkt 4 var bly, sink, benzo[a]pyren (BAP) og sum polyaromatiske hydrokarboner (sum PAH16) i øvre jordlag. I dypere jordlag ble det også påvist bly og BAP tilsvarende tilstandsklasse 3 ved samme punkt. Øvrige punkter og jordlag hadde konsentrasjoner av miljøgifter tilsvarende tilstandsklasse 2 (god) eller bedre.

Figur 3. Tilstandsklassifiserte prøver (P1-P4) etter TA-2553/2009 i undersøkelsesområdet. Høyeste påviste tilstandsklasse er vist. Øverste kvadrat symboliserer toppjord (0 – 1 m) og nederste kvadrat symboliserer dypere jordlag (1 – 2 m).

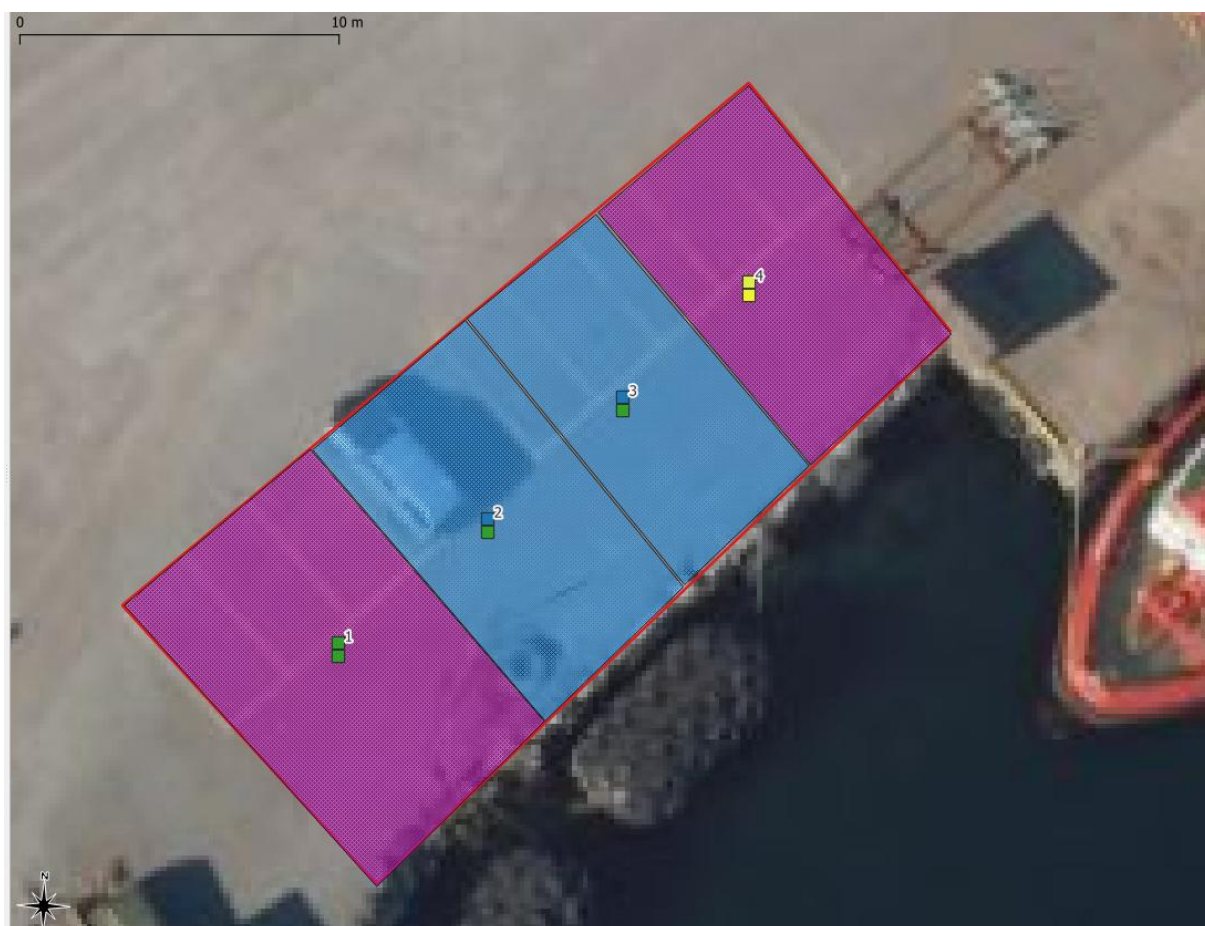
Figur 4. Anbefalt massehåndtering for øvre jordlag basert på resultatene fra utført prøvetaking. Eventuelt behov for masseutskiftning og/eller gravedybde vil være avgjørende for hvor store volum som må håndteres.

Figur 4 og Figur 5 gir detaljer rundt massehåndteringen på tiltaksområdet. Følgende retningslinjer gjelder:

- Overskuddsmasser i tilstandsklasse 2 og 3 må behandles som forurensede, og leveres til godkjent deponi, vist som

i kart. Disse massene kan også gjenbrukes fritt innenfor tiltaksområdet.

- Rene masser (tilstandsklasse 1) kan brukes fritt innenfor og utenfor tiltaksområdet, vist som

i kart.
- All stein over 25 mm som ikke har synlig forurensning (eksempelvis oljebelegg) kan sorteres ut og disponeres fritt.

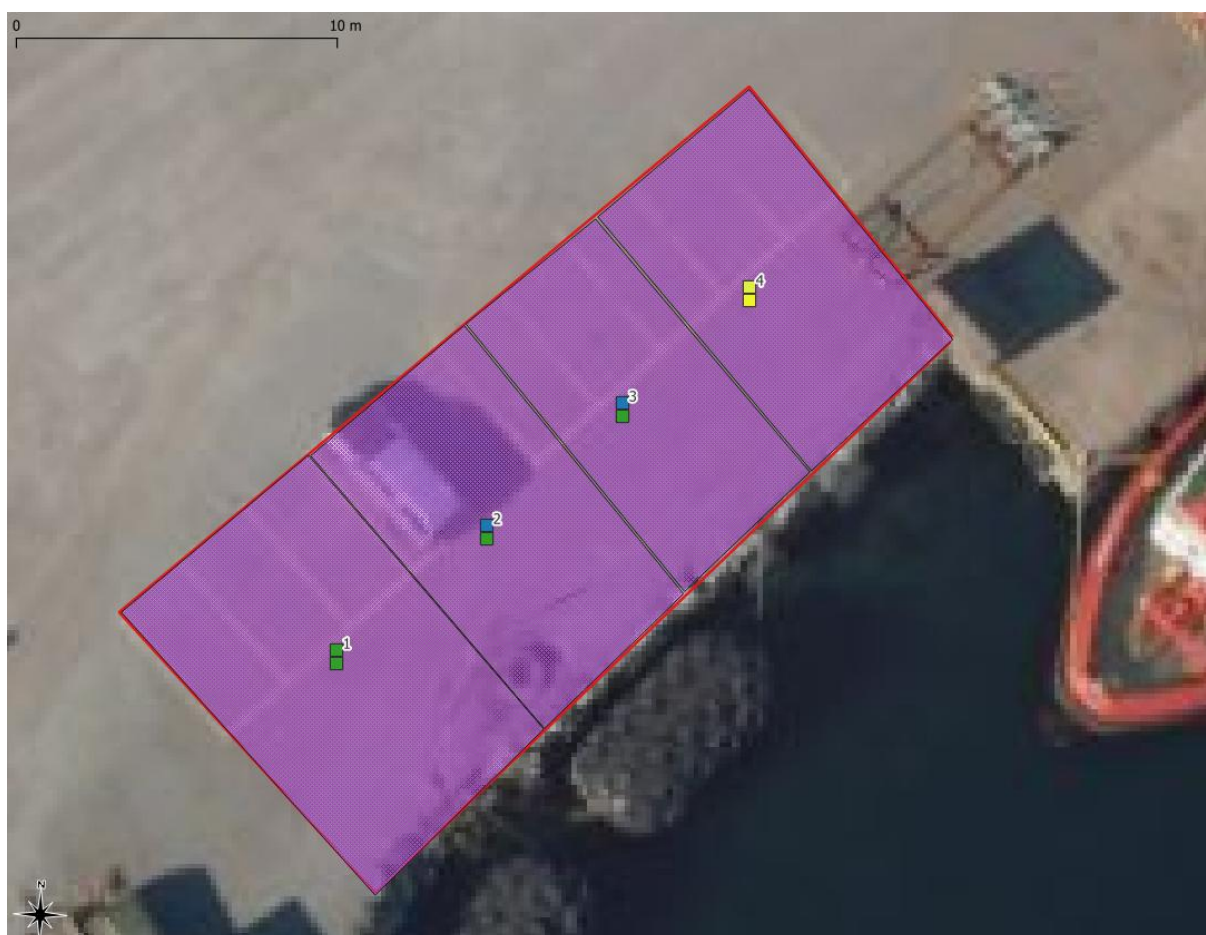
Figur 5. Anbefalt massehåndtering for dypereliggende jordlag basert på resultatene fra utført prøvetaking. Eventuelt behov for masseutskiftning og/eller gravedybde vil være avgjørende for hvor store volum som må håndteres.

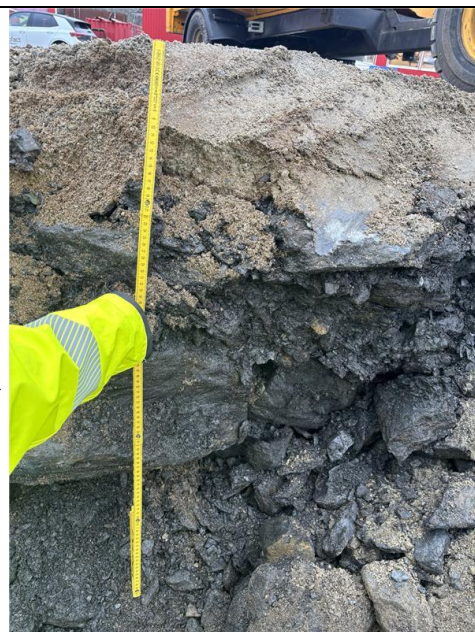
**Profil: P1-1****Dato:** 29.01.2025

| Prøve | Dyp (cm) | Beskrivelse |
|---|---|---|
| P1-1 | 0-30 | Sand. |
| | 30-100 | Mørkere, løse fyllmasser. En del stor blokk. Stedvis forvitret fyllitt og innslag av sand. |

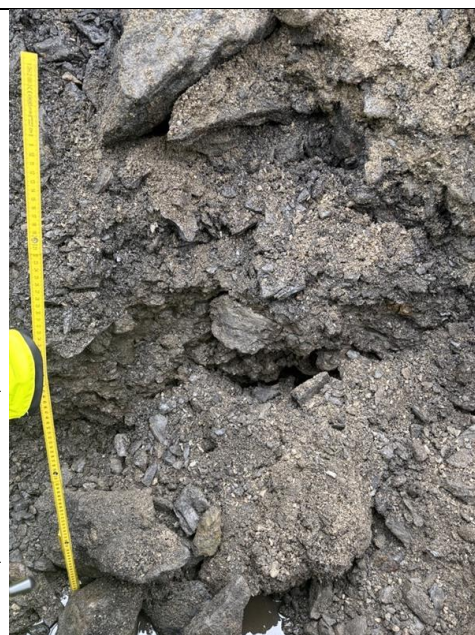
**Profil: P1-2****Dato:** 29.01.2025

| Prøve | Dyp (cm) | Beskrivelse |
|---|---|---|
| P1-2 | 100-200 | Mørkere, noe fastere fyllmasser. En del stor blokk. Stedvis forvitret fyllitt og innslag av sand. |

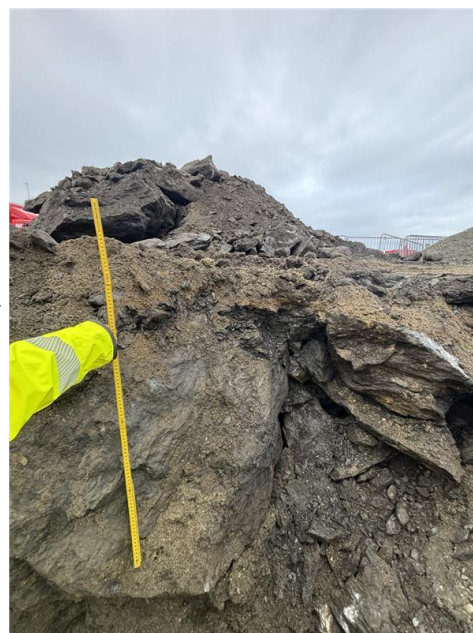
**Profil: P2-1****Dato:** 29.01.2025

| Prøve | Dyp (cm) | Beskrivelse |
|---|---|---|
| P2-1 | 0-100 | Mørkere, løse fyllmasser. En del stor blokk. Stedvis forvitret fyllitt og innslag av sand. |

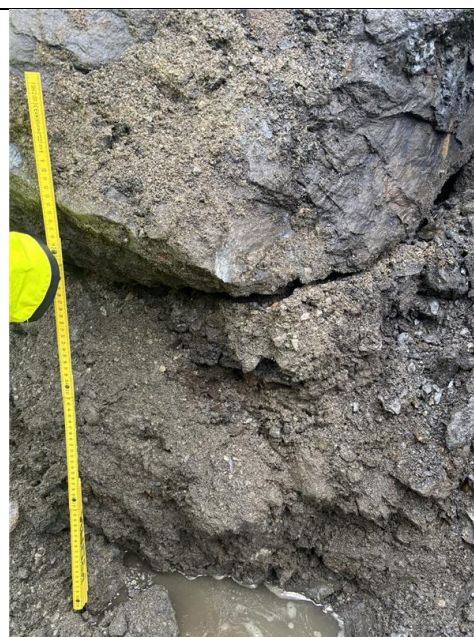
**P2-2****Dato:** 29.01.2025

| Prøve | Dyp (cm) | Beskrivelse |
|---|---|---|
| P2-2 | 100-180 | Mørkere, noe fastere fyllmasser. En del stor blokk. Stedvis forvitret fyllitt og innslag av sand. |

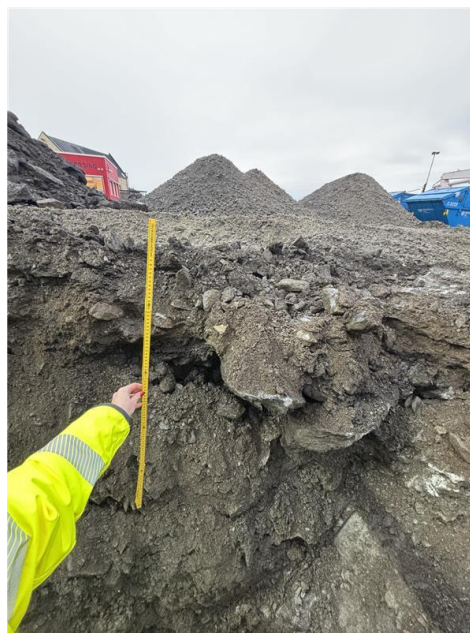
**Profil: P3-1**

| Prøve | Dyp (cm) | Beskrivelse |
|---|---|---|
| P3-1 | 0-20 | Lys sand |
| | 20-100 | Løse fyllmasser med mørk grå farge. Stedvis observasjon av søppel som tau, metalleder og lignende. Stor blokk. |

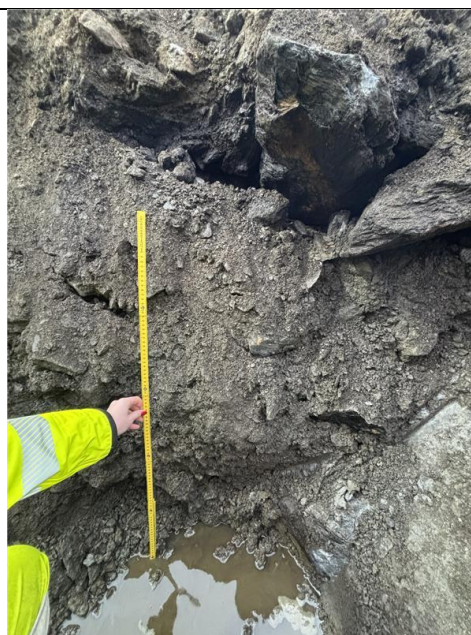
**Profil: P3-2**

| Prøve | Dyp (cm) | Beskrivelse |
|---|---|---|
| P3-2 | 100-200 | Noe fastere fyllmasser med mørk grå farge. Stedvis observasjon av søppel som tau, metalleder og lignende. Stor blokk. |

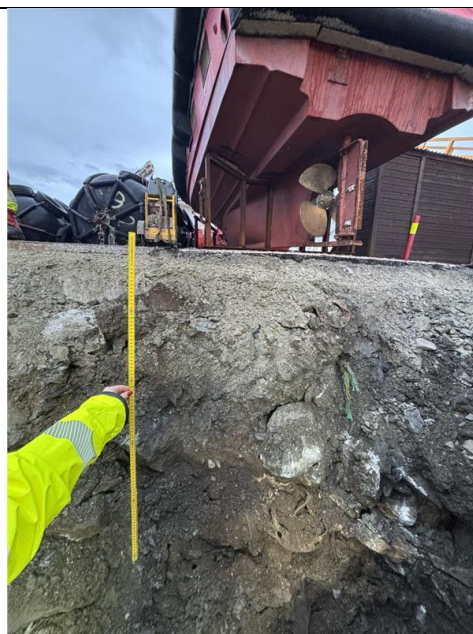
**Profil: P4-1****Dato:** 29.01.2025

| Prøve | Dyp (cm) | Beskrivelse |
|---|---|---|
| P4-1 | 0-20 | Lys sand |
| | 20-100 | Løse fyllmasser med mørk grå farge. Stedvis observasjon av søppel som tau, metalleder og lignende. Stor blokk. |

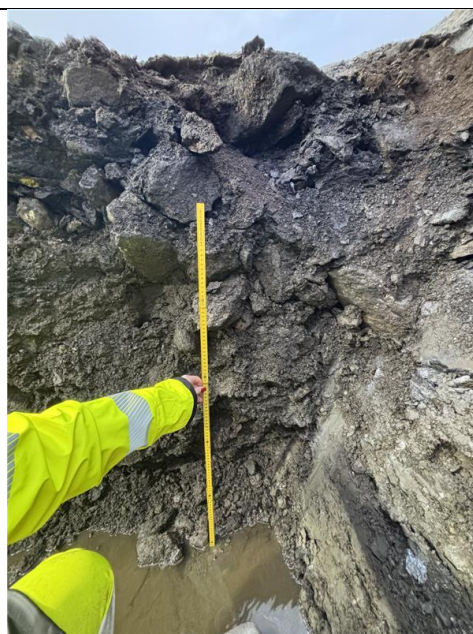
**Profil: P4-2****Dato:** 29.01.2025

| Prøve | Dyp (cm) | Beskrivelse |
|---|---|---|
| P4-2 | 100-200 | Løse fyllmasser med mørk grå farge. Stedvis observasjon av søppel som tau, metalleder og lignende. Stor blokk. |
