# Kadaversøk i Vardafjell vindkraftverk

# **Kadaversøk i Vardafjell vindkraftverk**

## **Høsten 2024**

**Ecofact rapport: 1145**

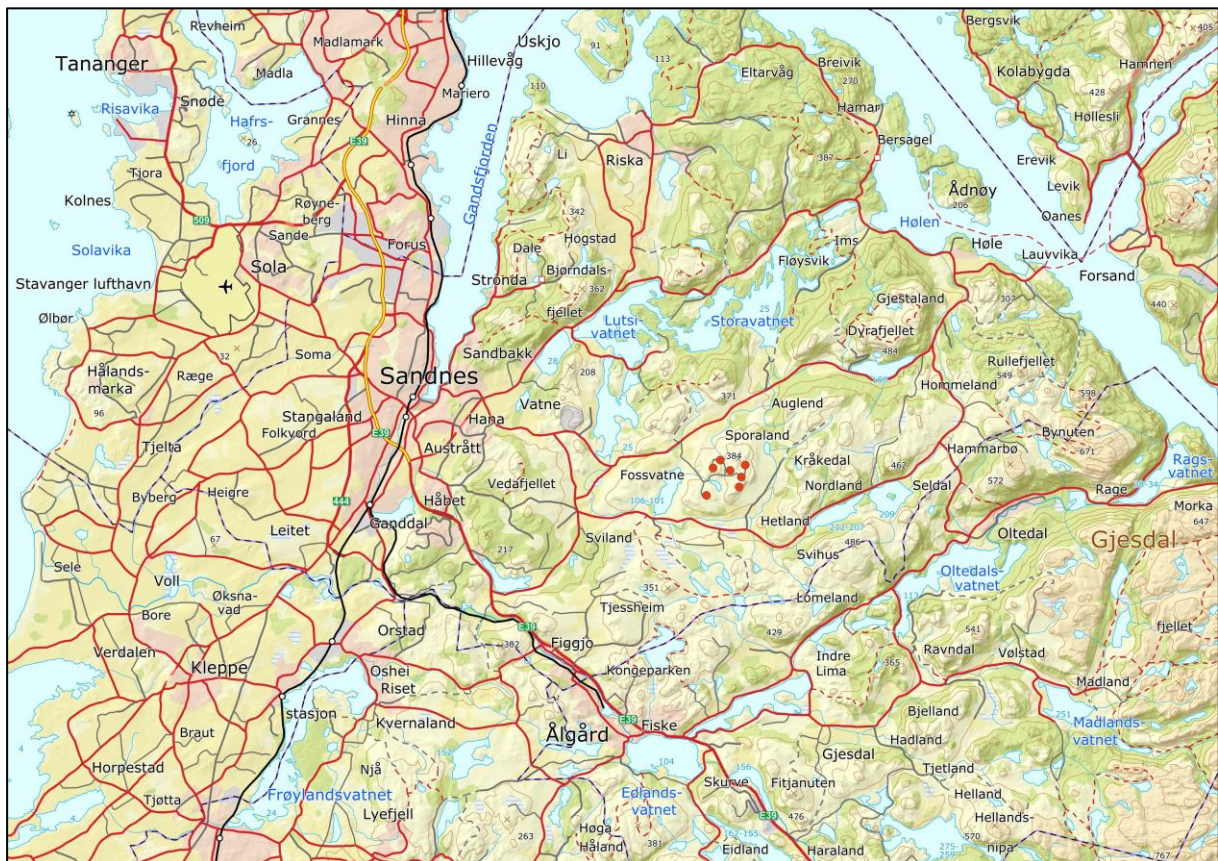
Figur 1. Geografisk beliggenheten av Vardafjell vindkraftverk. Turbinene er markert med røde sirkler.

Vardafjellet vindkraftverk ligger ca. 9 km øst for byen Sandnes (figur 1). Vindkraftverk er etablert i overgangen mellom det topografisk slake Jærlandskapet og et høyereliggende innland. Vindkraftverket ligger i et landskap der avrundete høydedrag veksler med dalganger. De syv turbinene står på ett av disse høydedragene; Vardafjellet. Området har spredt gårdsbosetning i dalene, mens høydedragene er omtrent uten bebyggelse. Arealbruken i området veksler mellom utmarksbeite, innmarksbeite og dyrka mark. Skog inngår i begrenset grad i dalgangene. Figur 2 viser et illustrasjonsfoto av den vestlige delen av vindkraftverket, med utsyn retning Sandnes by i vest. Stemtjørna ses til venstre i bildet.

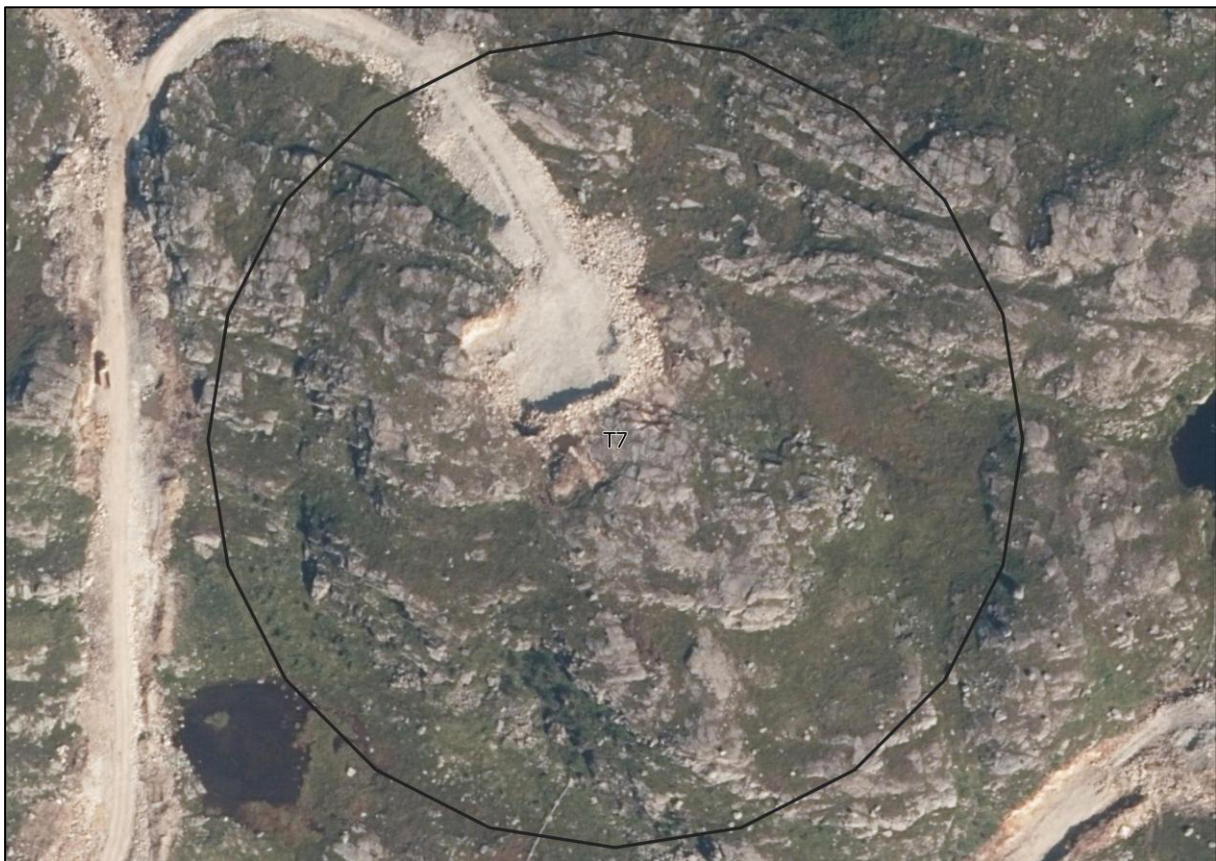
Figur 4. Søkesonen er på 120 meter ut fra hver turbin, tilsvarende 45 dekar.

For å få et representativt bilde av kollisjonsomfanget i vindkraftverket ble det lagt opp til ukentlig søk ved alle turbinene i vindkraftverkene fra og med uke 32 til og med uke 43. Siste uke med søk ble i uke 40, på grunn av uløste konflikter med grunneierne. Søkesonen er på 120 meter ut fra hver turbin, tilsvarende 45 dekar. Søkeområdet ble lagt inn i en kart-app på mobilen for å sikre at hele søkeområdet ble gjennomført. Det er lagt opp til å bruke inntil 50 minutter søk med hund pr. turbin. Hundene gikk løs der det ikke var husdyr. Der det var husdyr i nærheten ble det brukt langline på hunden. Etter klager fra enkelte grunneiere ble de siste søkene gjort med langline. Funn ble registrert med GPS, og art og dato ble registrert. Kadavrene ble også fotografert og samlet inn. Alle døde fugler og flaggermus som ble funnet under søkene ble regnet som turbindrepte.
