# **Miljøtekniske grunnundersøkelser ved Noredalen/Skjørestad**

**Ecofact rapport: 1157**

| <b>Oppdragsgiver:</b> | Stangeland AS |

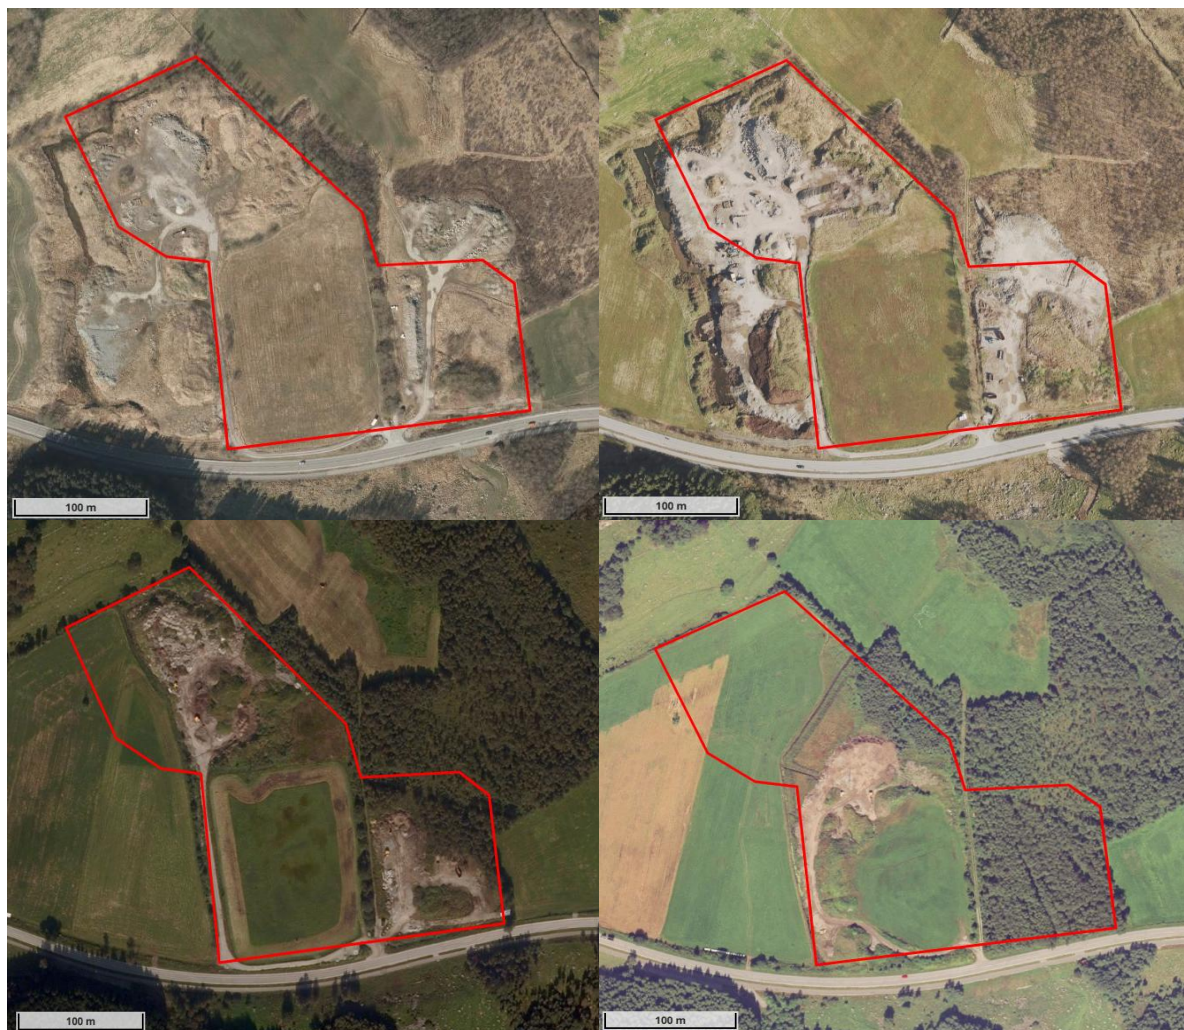
Figur 3. Flyfoto fra 2024 (øverst til venstre), 2017 (øverst til høyre), 2008 (nederst til venstre) og 1999 (nederst til høyre).

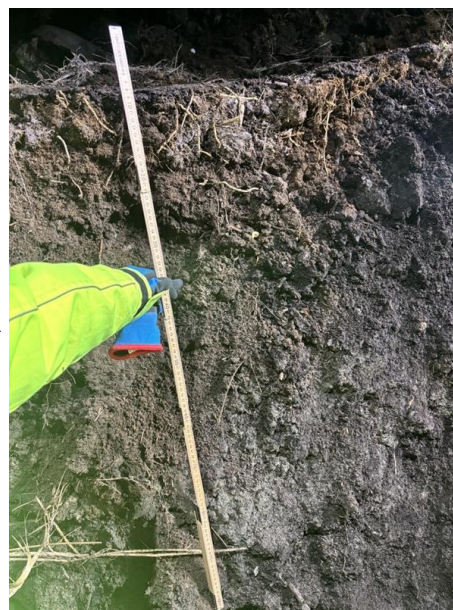
**Profil: 1-2****Dato:** 10.02.2025

| Prøve | Dyp (cm) | Beskrivelse |
|---|---|---|
| 1 | 100-200 | Brunlig farge. Store deler organisk materiale. Noe mer fuktig i forhold til øverste meter. Stedvis stor stein. Inntrengning av vann i bunn av gravegrav. |

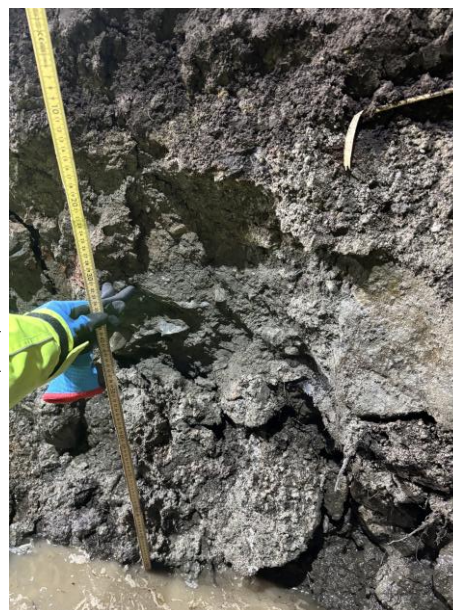
**Profil: 2-1****Dato:** 10.02.2025**GPS-punkt:** 6527316.9267 314783.54**Prøve**

Våte masser. Lukter  
svovelaktig.

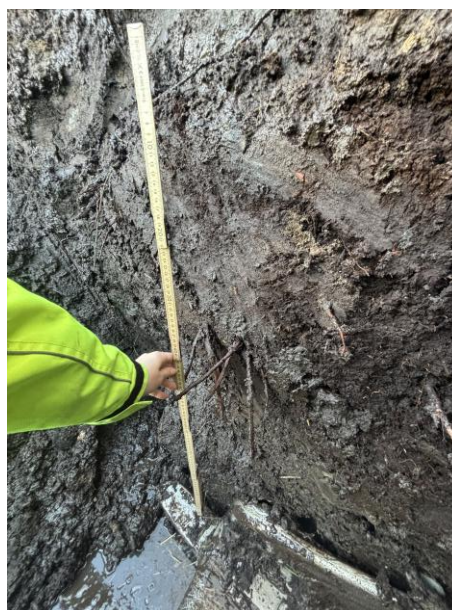
**Profil: 3-1****Dato:** 10.02.2025**GPS-punkt:** 6527313.4443 314752.227

| Prøve | Dyp (cm) | Beskrivelse |
|---|---|---|
| 3 | 0-100 | Noe fuktige masser. Mye organisk materiale. |

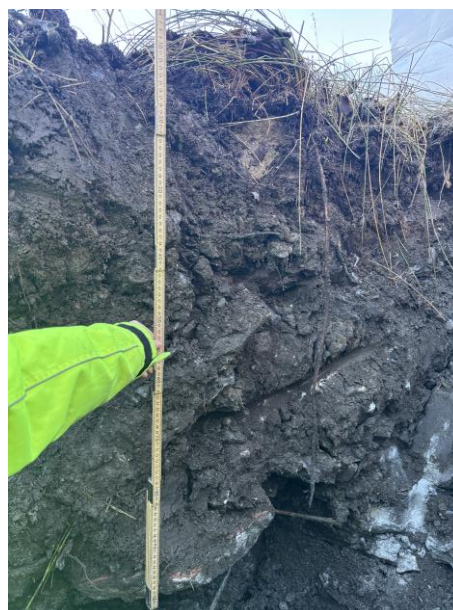
**Profil: 3-2****Dato:** 10.02.2025**GPS-punkt:** 6527313.4443 314752.227

| Prøve | Dyp (cm) | Beskrivelse |
|---|---|---|
| 3 | 100-200 | Noe fuktige masser. Mye organisk materiale. |

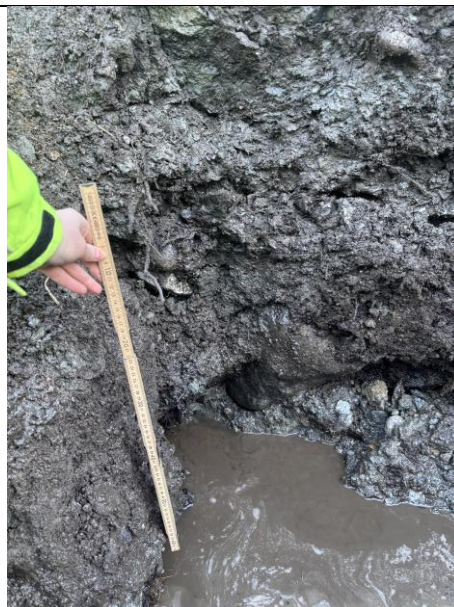
**Profil: 5-1****Dato:** 11.02.2025**GPS-punkt:** 6527326.8423 314687.446

| Prøve | Dyp (cm) | Beskrivelse |
|---|---|---|
| 5 | | Jord med organisk materiale og store blokker. |

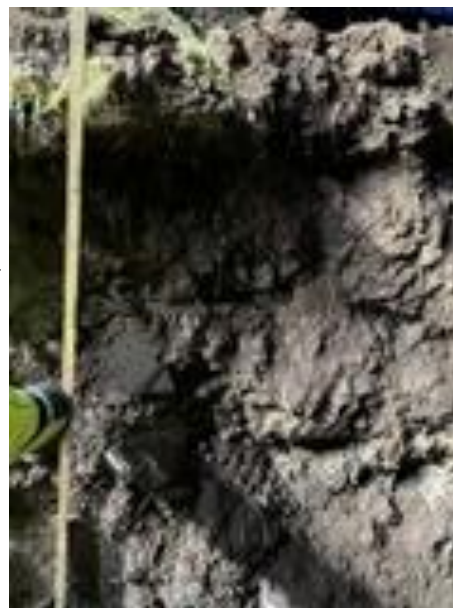
**Profil: 5-2****Dato:** 11.02.2025**GPS-punkt:** 6527326.8423 314687.446

| Prøve | Dyp (cm) | Beskrivelse |
|---|---|---|
| | 100-150 | Jord med organisk materiale og store blokker. Noe mer fast i forhold til den øverste meteren. |

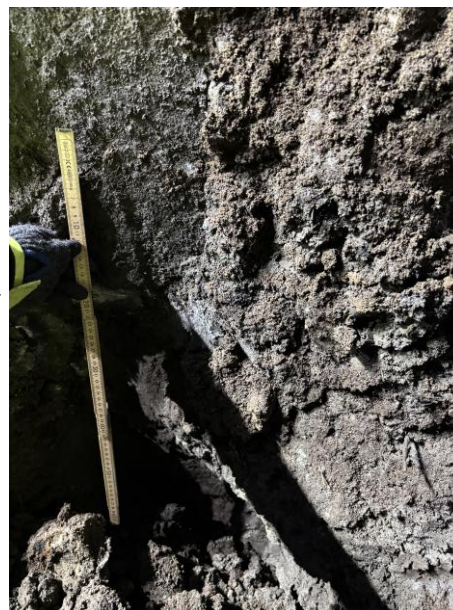
**Profil: 6-1****Dato:** 11.02.2025

| Prøve | Dyp (cm) | Beskrivelse |
|---|---|---|
| 6 | 0-100 | Jord med organisk materiale og store blokker. |

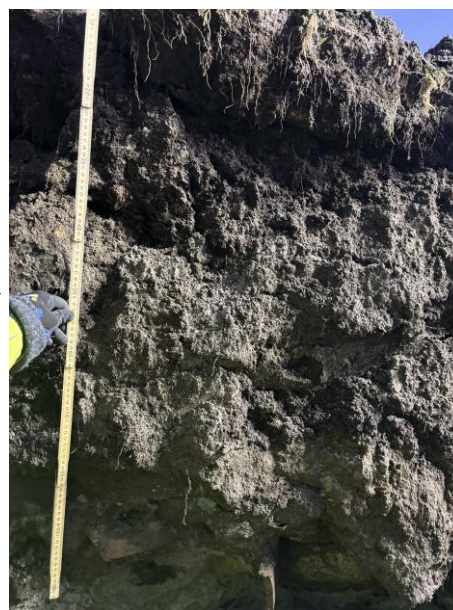
**Profil: 6-2****Dato:** 11.02.2025

| Prøve | Dyp (cm) | Beskrivelse |
|---|---|---|
| 6 | 100-150 | Sandige, grå masser. |
| | 150-200 | Brunlig jord, noe fuktig. |

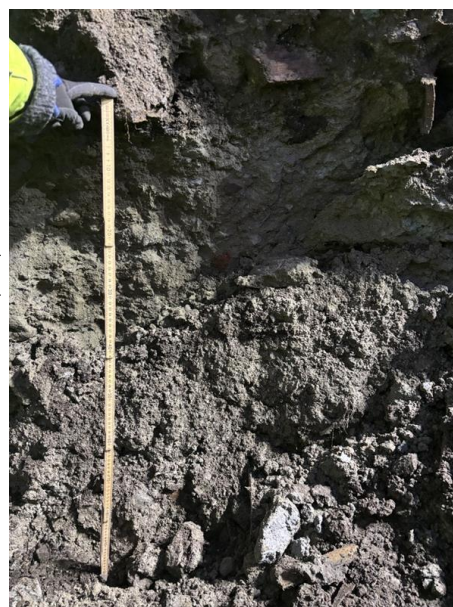
**Profil: 7-1****Dato:** 11.02.2025

| 7 | 0-100 | Jordmasser med mye organisk materiale. |

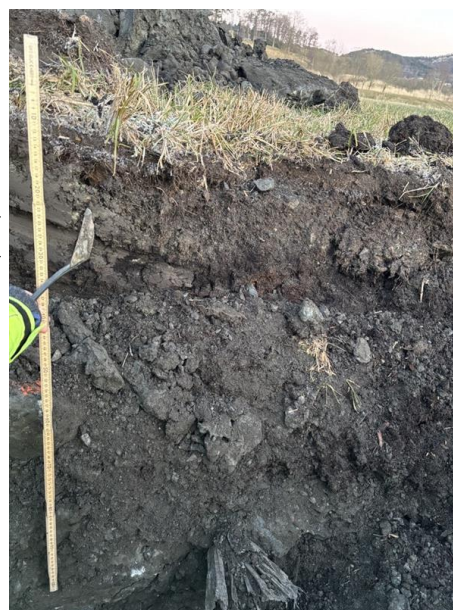
**Profil: 7-2****Dato:** 11.02.2025

| Prøve | Dyp (cm) | Beskrivelse |
|---|---|---|
| 7 | 100-140 | Jordmasser med mye organisk materiale. Stor kløkk hindret dypere prøvetaking |

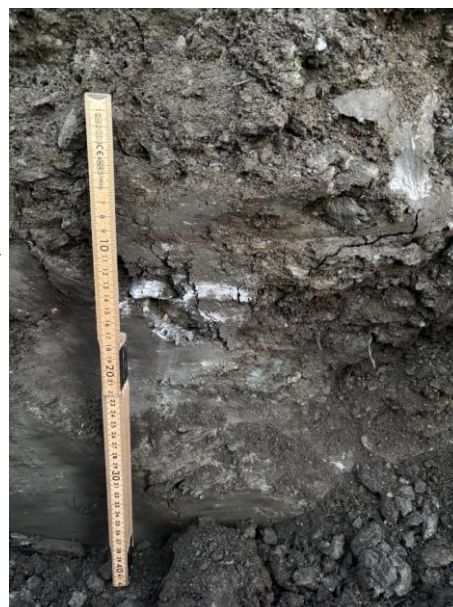
**Profil: 8-1****Dato:** 11.02.2025

Benzo[a]pyren ble påvist i konsentrasjoner tilsvarende tilstandsklasse II (god) i øvre jordlag ved stasjon 8-1, 9-1 og 20-1. Av oljeforbindelser ble alifater >C12-C35 påvist i konsentrasjoner tilsvarende tilstandsklasse II (god) i øvre jordlag ved stasjon 23-1 og i dypereliggende jordlag ved stasjon 10-2, 24-2 og 51-2. Metaller ble påvist i forhøyede konsentrasjoner tilstandsklasse II (god) ved syv ulike stasjoner. Øvrige prøver av både øvre jordlag og dypereliggende jordlag viste konsentrasjoner lavere enn bakgrunnsverdi og tilsvarte tilstandsklasse I (bakgrunn).

| Prøve | Dyp (cm) | Beskrivelse |
|---|---|---|
| 8 | 0-100 | Jordmaser med mye organisk materiale. Stedvis leire. |

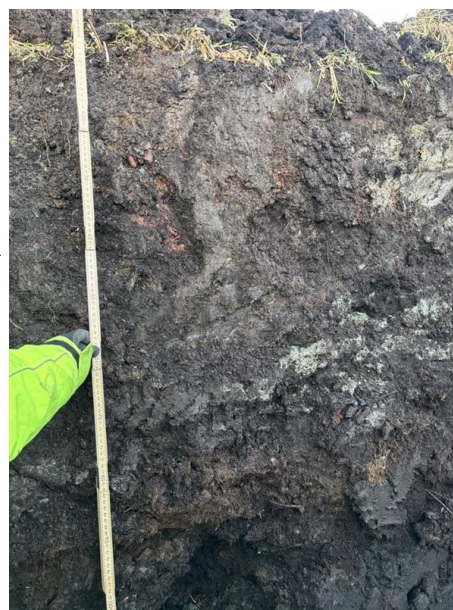
**Profil: 8-2****Dato:** 11.02.2025

| Prøve | Dyp (cm) | Beskrivelse |
|---|---|---|
| 8 | 100-200 | Lys, grå leire. |

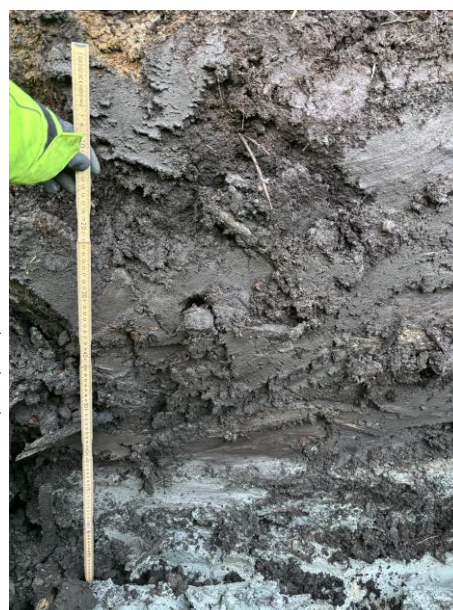
**Profil: 9-1****Dato:** 11.02.2025

| Prøve | Dyp (cm) | Beskrivelse |
|---|---|---|
| 9 | 0-100 | Jordmasser med mye organisk materiale. Stedvis leire. Stedvis fuktig/vann. |

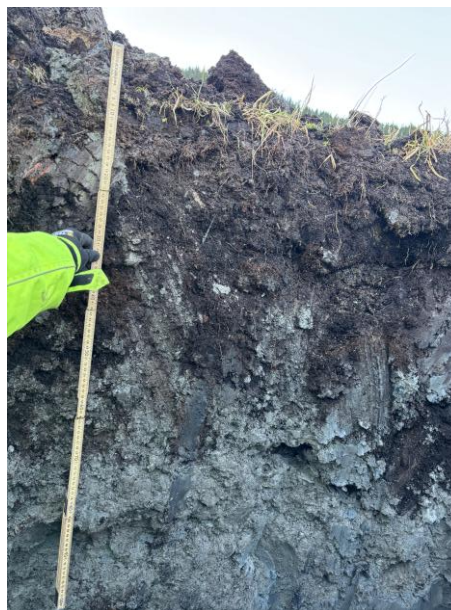
**Profil: 9-2****Dato:** 11.02.2025

| Prøve | Dyp (cm) | Beskrivelse |
|---|---|---|
| 9 | 100-180 | Jordmaser med mye organisk materiale. Stedvis leire. Noe tørrere enn øvre jordlag. |

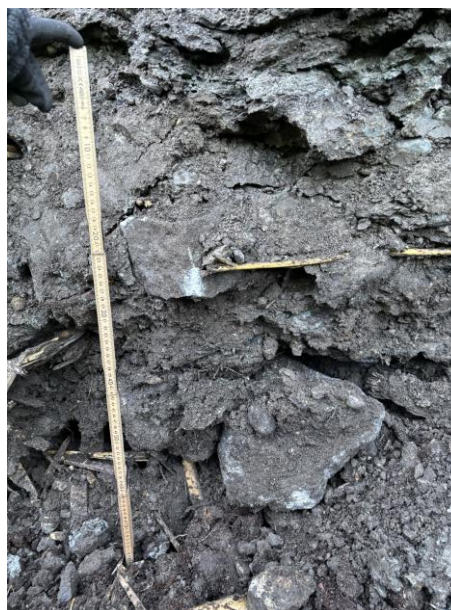
**Profil: 10-1****Dato:** 11.02.2025

| Prøve | Dyp (cm) | Beskrivelse |
|---|---|---|
| 10 | 0-100 | Jordmasser med mye organisk materiale. Stedvis leire. Stedvis fuktig/vann. |

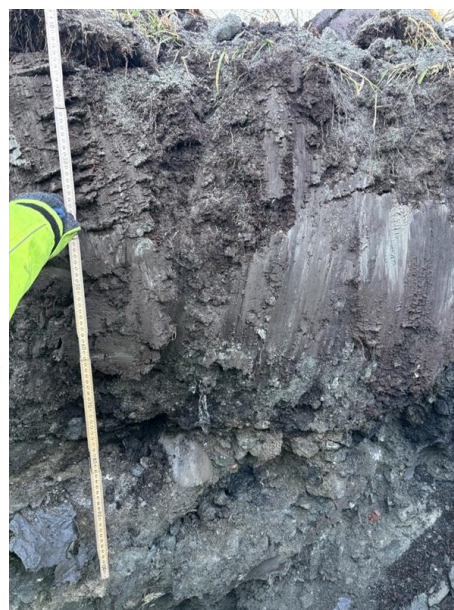
**Profil: 10-2****Dato:** 11.02.2025

| Prøve | Dyp (cm) | Beskrivelse |
|---|---|---|
| 10 | 100-200 | Jordmasser med mye organisk materiale. Stedvis leire. Store mengder søppel, teglstein og plast. |

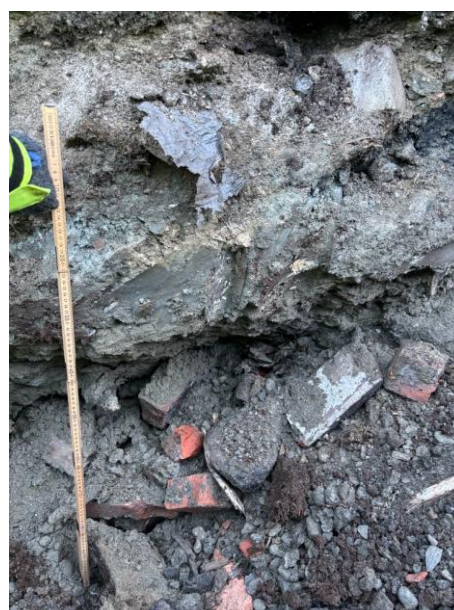
**Profil: 12-1****Dato:** 10.02.2025

| Prøve | Dyp (cm) | Beskrivelse |
|---|---|---|
| 12 | 0-100 | Jordmasser med mye organisk materiale. Tørt. |

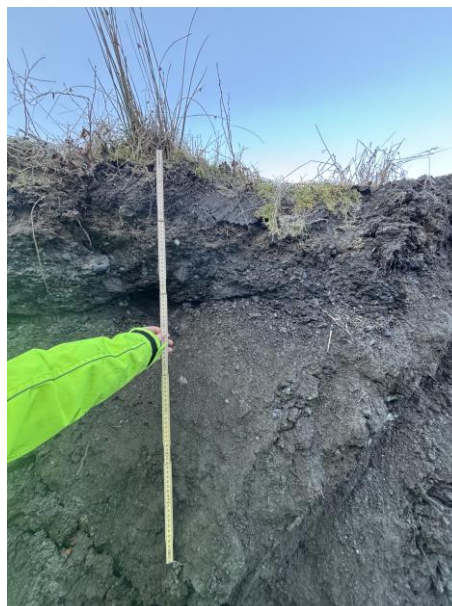
**Profil: 12-2****Dato:** 10.02.2025

| Prøve | Dyp (cm) | Beskrivelse |
|---|---|---|
| 12 | 100-200 | Jordmasser med mye organisk materiale. Fast konsistens. |

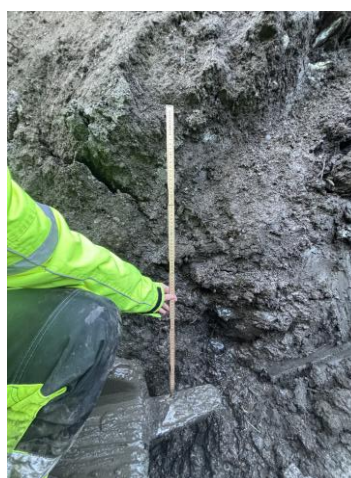
**Profil: 13-1****Dato:** 10.02.2025

| Prøve | Dyp (cm) | Beskrivelse |
|---|---|---|
| | 30-50 | Noe lysere lagdelt leire. |
| | 50-100 | Jordmasser med mye organisk materiale. |

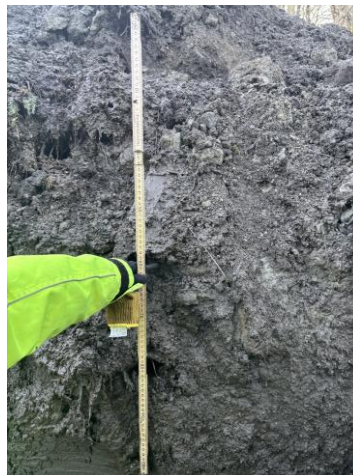
**Profil: 13-2****Dato:** 10.02.2025

| Prøve | Dyp (cm) | Beskrivelse |
|---|---|---|
| 13 | 100-200 | Jordmasser med mye organisk materiale. Veldig vått i bunn. |

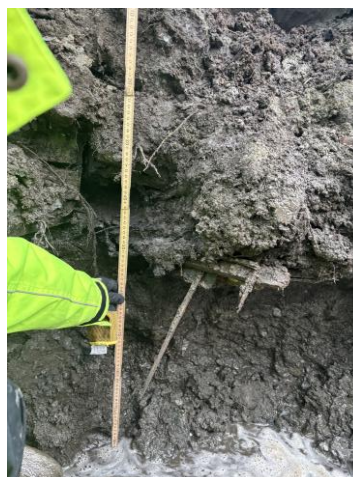
**Profil: 14-1****Dato:** 10.02.2025**GPS-punkt:** 6527347.36212273

| Prøve | Dyp (cm) | Beskrivelse |
|---|---|---|
| 14 | 0-100 | Jordmasser med mye organisk materiale. Brunt. Stedvis leire |

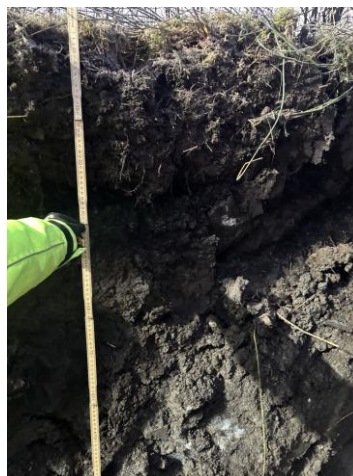
**Profil: 14-2****Dato:** 10.02.2025

| Prøve | Dyp (cm) | Beskrivelse |
|---|---|---|
| 14 | 100-200 | Brunlig farge. Store deler organisk materiale. Noe mer fuktig i forhold til øverste meter. Stedvis leire. |

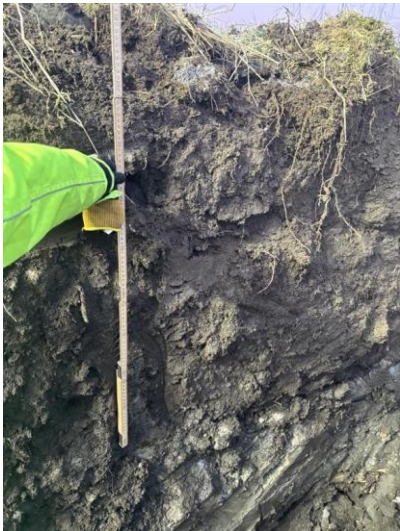
**Profil: 15-1****Dato:** 10.02.2025

| Prøve | Dyp (cm) | Beskrivelse | |
|---|---|---|---|
| 15 | 0-100 | Jordmasser med mye organisk materiale. Brunt. Stedvis leire | |

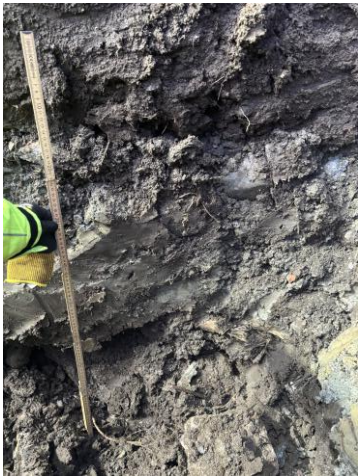
**Profil: 15-2****Dato:** 10.02.2025

| Prøve | Dyp (cm) | Beskrivelse | |
|---|---|---|---|
| 15 | 100-200 | Brunlig farge. Store deler organisk materiale. Noe mer fuktig i forhold til øverste meter. Stedvis leire. | |

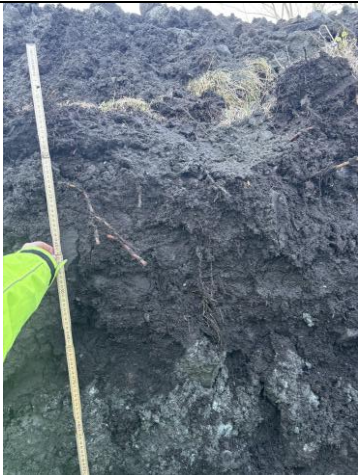
**Profil: 16-1****Dato:** 10.02.2025

| 16 | 0-100 | Store deler organisk materiale.<br>Tørre masser. |

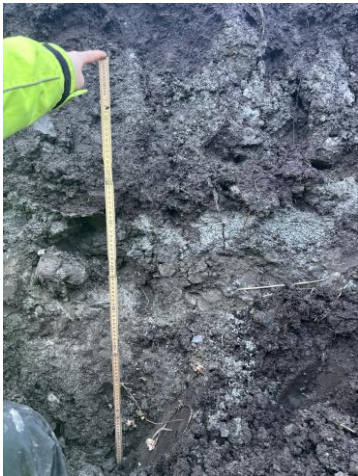
**Profil: 16-2****Dato:** 10.02.2025

| Prøve | Dyp (cm) | Beskrivelse |
|---|---|---|
| | 150-200 | Lyst lag med grus-aktige løse masser. |
| | | Organisk materiale med fast konsistens |

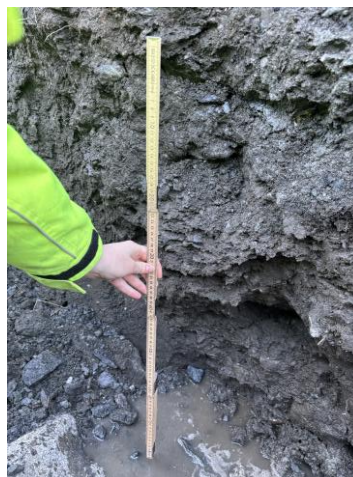
**Profil: 17-1****Dato:** 10.02.2025

| Prøve | Dyp (cm) | Beskrivelse |
|---|---|---|
| 17 | 0-100 | Store deler organisk materiale. Med fast konsistens. |

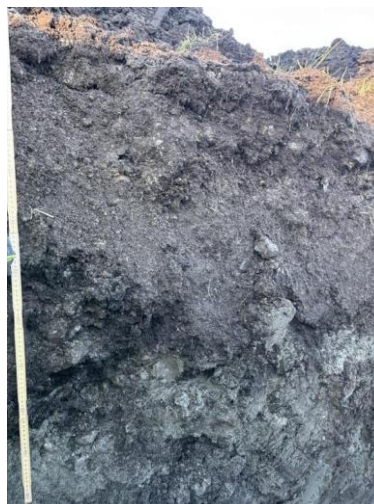
**Profil: 19-1****Dato:** 11.02.2025

| Prøve | Dyp (cm) | Beskrivelse |
|---|---|---|
| 19 | 0-100 | Jordlige masser med høy andel organisk materiale. Stedvis leire. |

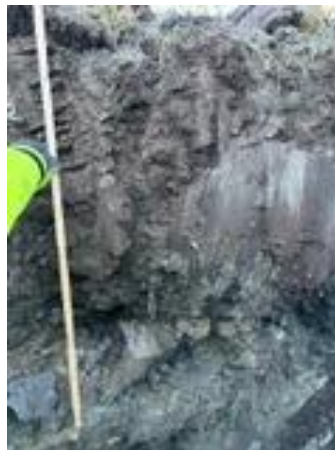
**Profil: 19-2****Dato:** 11.02.2025

| Prøve | Dyp<br>(cm) | Beskrivelse |
|---|---|---|
| 19 | 100-200 | Jordlige masser med høy andel organisk materiale. Stedvis leire. |

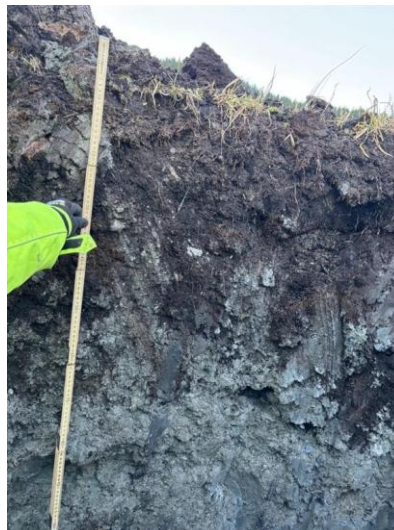
**Profil: 20-1****Dato:** 11.02.2025

| Prøve | Dyp<br>(cm) | Beskrivelse |
|---|---|---|
| 20 | 0-100 | Jordlige masser med høy andel organisk materiale og leire. |

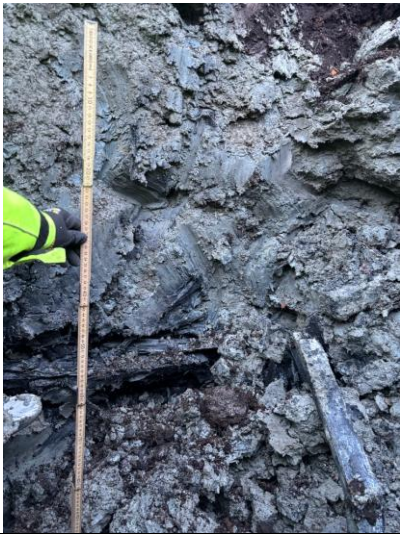
**Profil: 20-2****Dato:** 11.02.2025

| Prøve | Dyp (cm) | Beskrivelse |
|---|---|---|
| 20 | 100-200 | Jordlige masser med høy andel organisk materiale og leire. |

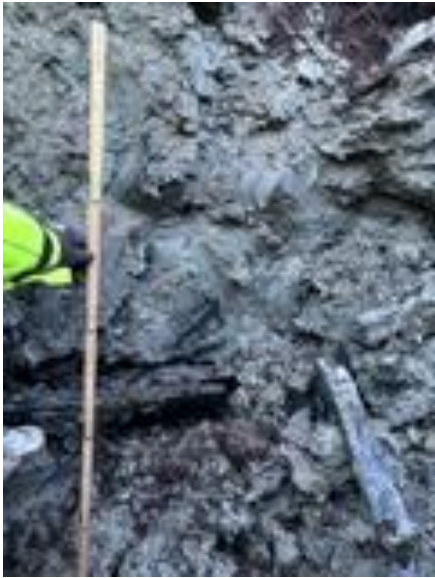
**Profil: 21-1****Dato:** 11.02.2025

| Prøve | Dyp (cm) | Beskrivelse |
|---|---|---|
| 21 | 0-100 | Jordlige masser med organisk materiale og høy andel leire. |

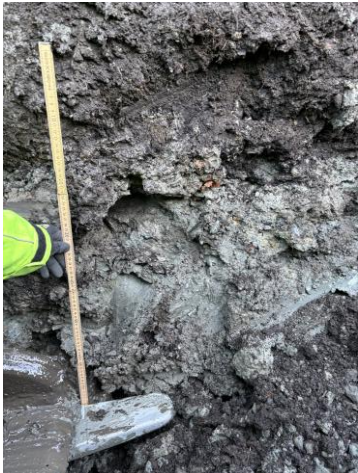
**Profil: 21-2****Dato:** 11.02.2025**GPS-punkt:** 6527373.05427182

| Prøve | Dyp (cm) | Beskrivelse |
|---|---|---|
| 21 | 100-200 | Jordlige masser med organisk materiale og høy andel leire. |

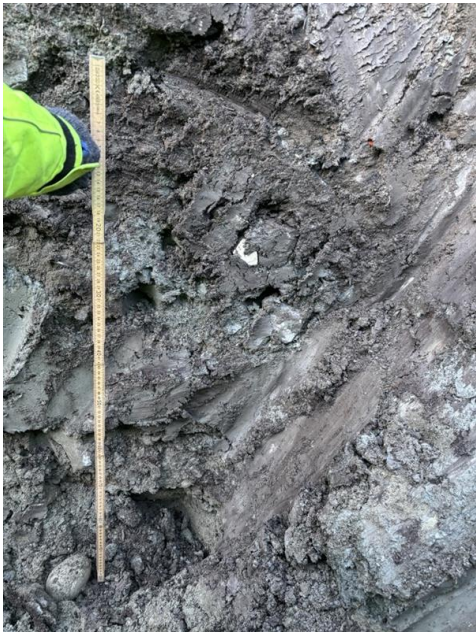
**Profil: 22-2****Dato:** 11.02.2025**GPS-punkt:** 6527368.94352796

| Prøve | Dyp (cm) | Beskrivelse |
|---|---|---|
| 22 | 100-180 | Jordlige masser med organisk materiale og høy andel leire. Vanninntrengning ved bunn med antydning til oljeflim. Ingen lukt. |

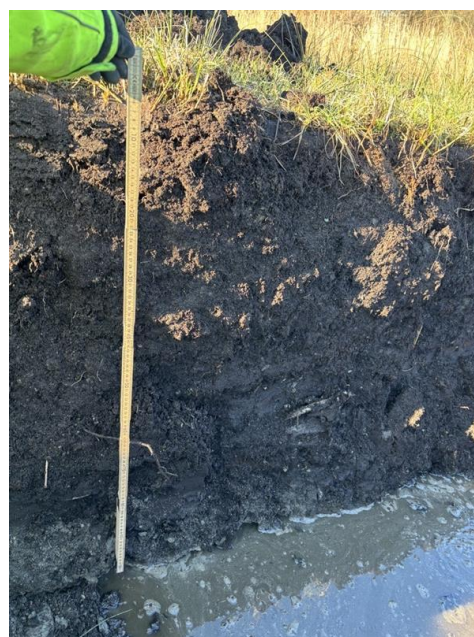
**Profil: 23-1****Dato:** 11.02.2025

| Prøve | Dyp (cm) | Beskrivelse |
|---|---|---|
| 23 | 0-100 | Jordlige masser med organisk materiale. |

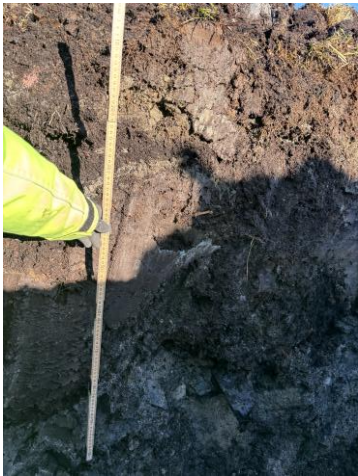
| Prøve | Dyp (cm) | Beskrivelse | |
|---|---|---|---|
| 25 | 0-100 | Jordlige, grå sandmasser med stedvis leire. Noe antydning til lukt. | |

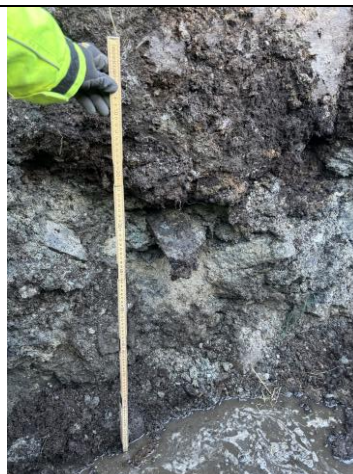
**Profil: 25-2****Dato:** 11.02.2025

| Prøve | Dyp (cm) | Beskrivelse |
|---|---|---|
| 25 | 100-200 | Jordlige, grå sandmasser med stedvis leire. Noe antydning til |

lukt. Vann i bunn av grop,  
med antydning til oljebelegg.

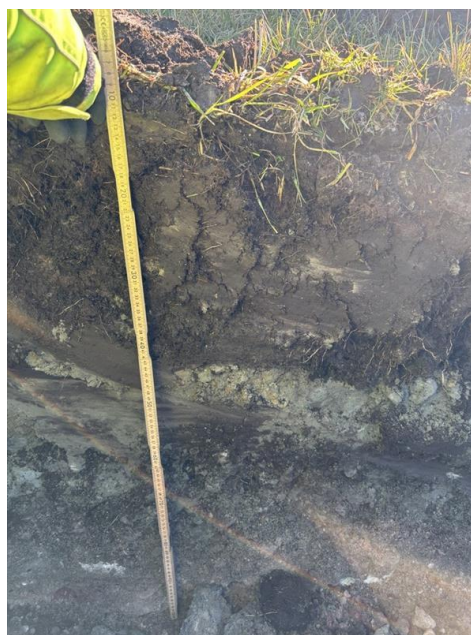
### Profil: 26-1

| Prøve | Dyp<br>(cm) | Beskrivelse |
|---|---|---|
| 26 | 0-100 | Jordlige, grå sandmasser med<br>stedvis leire. Ned til stor<br>blokk/fjell. |

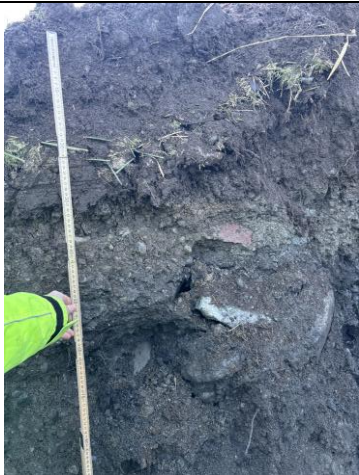
### Profil: 27-1

| Prøve | Dyp (cm) | Beskrivelse | |
|---|---|---|---|
| 27 | 0-100 | Jordlige masser med innslag av stor stein og blokk. | |

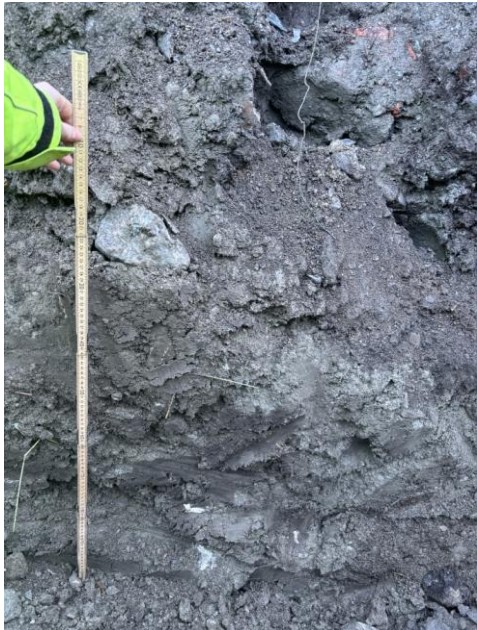
**Profil: 27-2****Dato:** 10.02.2025

| Prøve | Dyp (cm) | Beskrivelse | |
|---|---|---|---|
| 27 | 100-200 | Jordlige, grå sandmasser med stedvis leire. Innslag av stor stein. | |

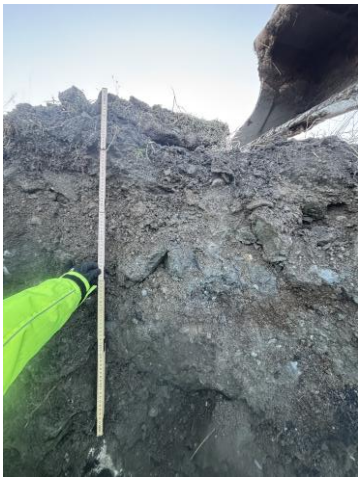
**Profil: 28-1****Dato:** 10.02.2025**GPS-punkt:** 6527400.6627 314738.3

| Prøve | Dyp (cm) | Beskrivelse | |
|---|---|---|---|
| 28 | 0-100 | Høy andel organisk materiale.<br>Tørre masser. | |

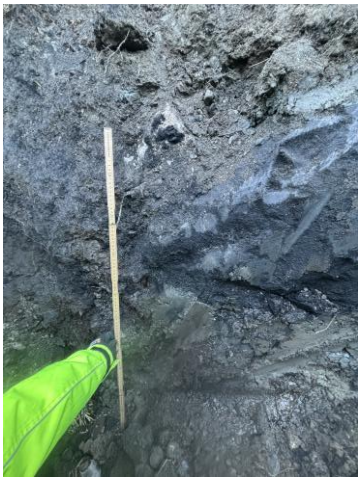
**Profil: 28-2****Dato:** 10.02.2025**GPS-punkt:** 6527400.6627 314738.3

| Prøve | Dyp (cm) | Beskrivelse | |
|---|---|---|---|
| 28 | 100-200 | Organiske, noe faste masser. | |

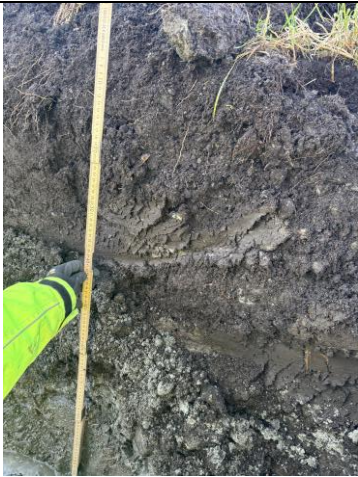
**Profil: 30-1****Dato:** 11.02.2025

| Prøve | Dyp (cm) | Beskrivelse |
|---|---|---|
| 30 | 0-70 | Høy andel organisk materiale, mørk farge. |

| | 70-100 | Noe fastere konsistens, med stedvis leire. Dypere prøvetaking utgår på grunn av store mengder vann. | |

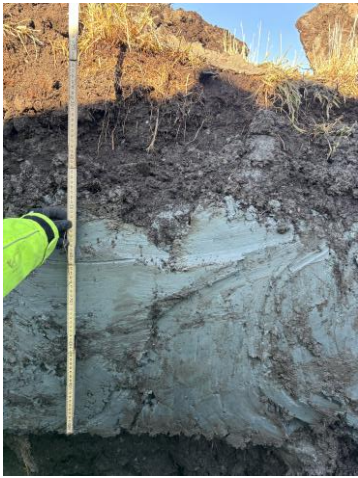
**Profil: 31-1****Dato:** 11.02.2025

| Prøve | Dyp (cm) | Beskrivelse | |
|---|---|---|---|
| 31 | 0-50 | Høy andel organisk materiale. Tørre masser. | |
| | 50-100 | Blåleire | |

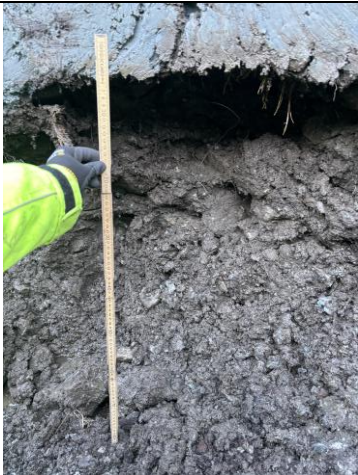
**Profil: 31-2****Dato:** 11.02.2025

| 31 | 100-200 | Våte jordlige masser med innslag av stein. | |

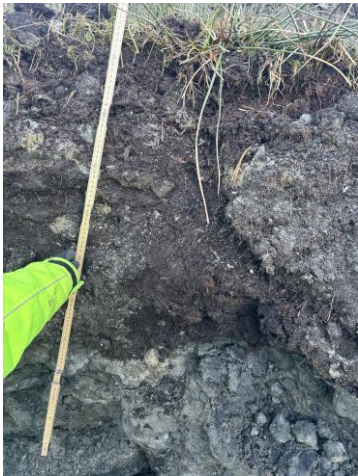
**Profil: 32-1****Dato:** 11.02.2025

| Prøve | Dyp (cm) | Beskrivelse | |
|---|---|---|---|
| | 0-70 | Jord/sandige masser. | |
| 32 | 70-100 | Fastere masser, innslag av sand. | |

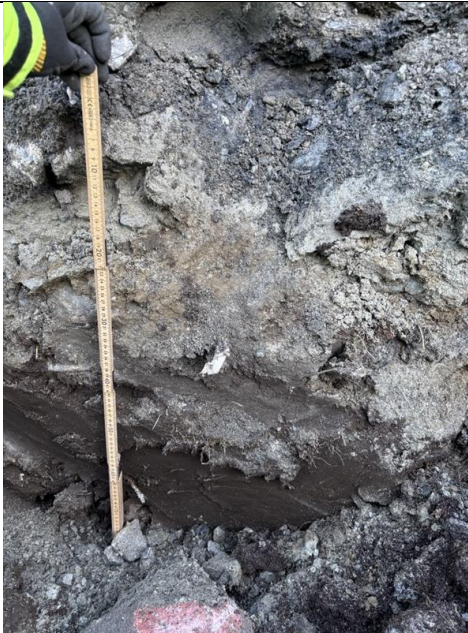
**Profil: 32-2****Dato:** 11.02.2025

| Prøve | Dyp (cm) | Beskrivelse |
|---|---|---|
| 32 | 100-140 | Jord/sandige masser. |

| | 140-200 Mørk, fast leire. | |

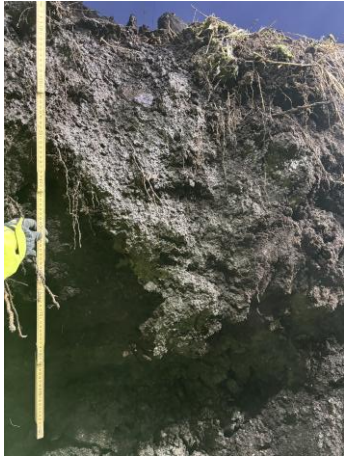
**Profil: 33-1****Dato:** 11.02.2025**GPS-punkt:** 6527438.1081 314594.549

| Prøve | Dyp<br>(cm) | Beskrivelse | |
|---|---|---|---|
| 33 | 0-100 | Organiske masser med mørk farge. | |

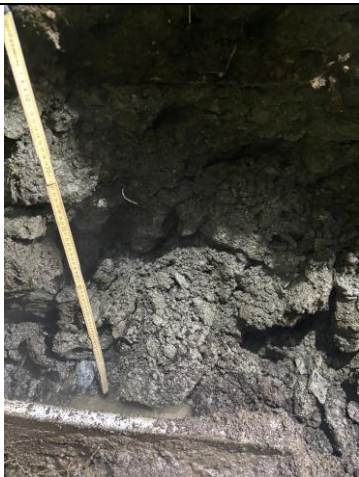
**Profil: 33-2****Dato:** 11.02.2025**GPS-punkt:** 6527438.1081 314594.549

| 33 | 100-200 | Fyllmasser bestående av grus, fyllitt, stein. | |

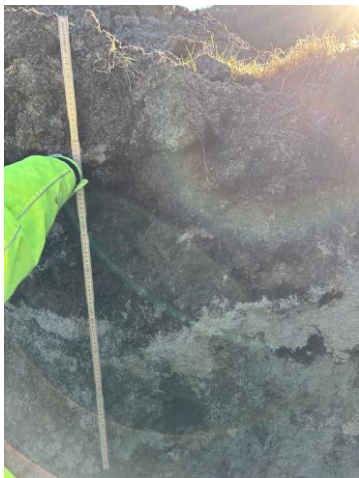
**Profil: 34-1****Dato:** 11.02.2025

| Prøve | Dyp (cm) | Beskrivelse | |
|---|---|---|---|
| 34 | 0-100 | Organiske masser med med innslag av sand og forvitret fyllitt. | |

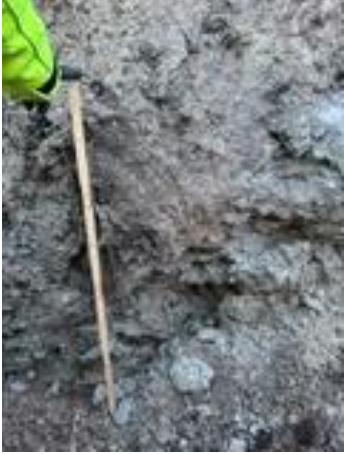
**Profil: 34-2****Dato:** 11.02.2025

| 34 | 100-200 Fyllmasser bestående av fyllitt. | |

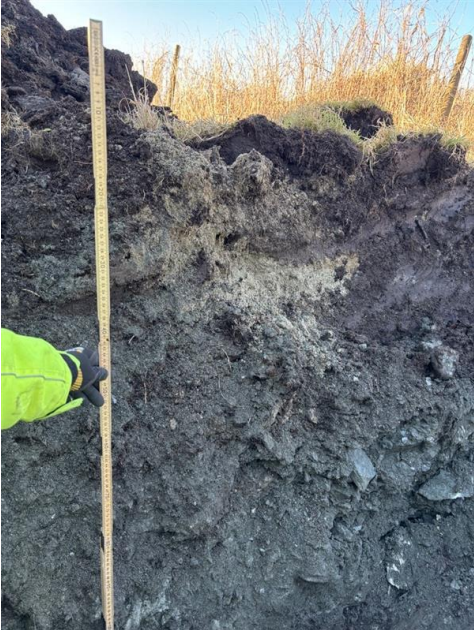
**Profil: 35-1****Dato:** 11.02.2025

| Prøve | Dyp (cm) | Beskrivelse | |
|---|---|---|---|
| 35 | 0-100 | Organiske masser med med innslag av sand og forvitret fyllitt. | |

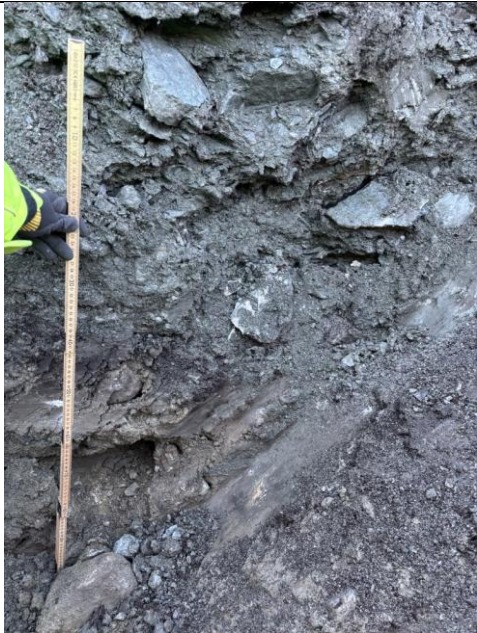
**Profil: 35-2****Dato:** 11.02.2025

| Prøve | Dyp (cm) | Beskrivelse | |
|---|---|---|---|
| 35 | 100-200 | Fyllmasser bestående av fyllitt.. | |

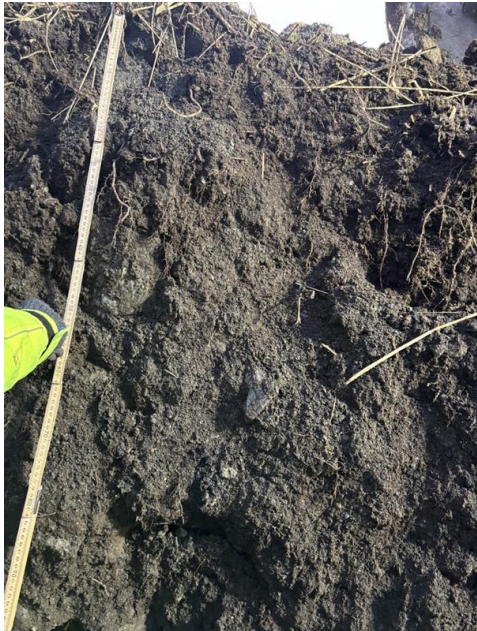
**Profil: 36-1****Dato:** 12.02.2025

| Prøve | Dyp (cm) | Beskrivelse | |
|---|---|---|---|
| 36 | 0-100 | Organiske masser med grålig farge. | |

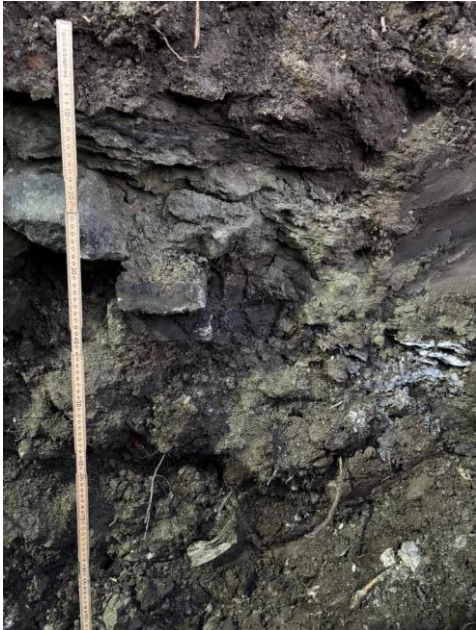
**Profil: 36-2****Dato:** 12.02.2025**GPS-punkt:** 6527456.91344644

| Prøve | Dyp (cm) | Beskrivelse | |
|---|---|---|---|
| 36 | 110-140 | Lag med sandige masser og stein. | |
| | 140-200 | Fyllmasser. | |

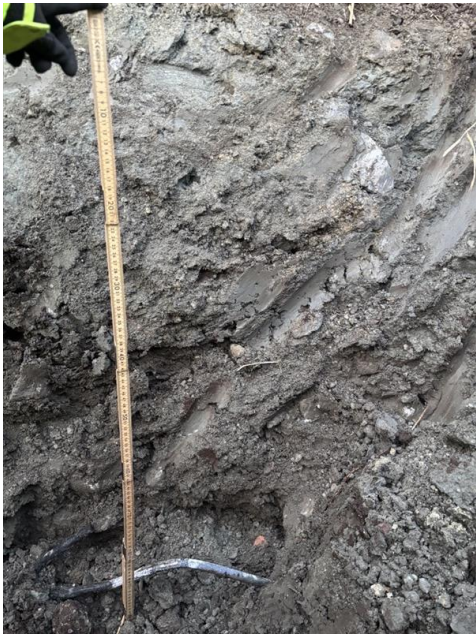
**Profil: 37-2****Dato:** 12.02.2025**GPS-punkt:** 6527454.3639 314598.899

| Prøve | Dyp (cm) | Beskrivelse | |
|---|---|---|---|
| 37 | 100-200 | Diverse fyllmasser av blant annet blåleire og fyllitt, rester av teglstein. | |

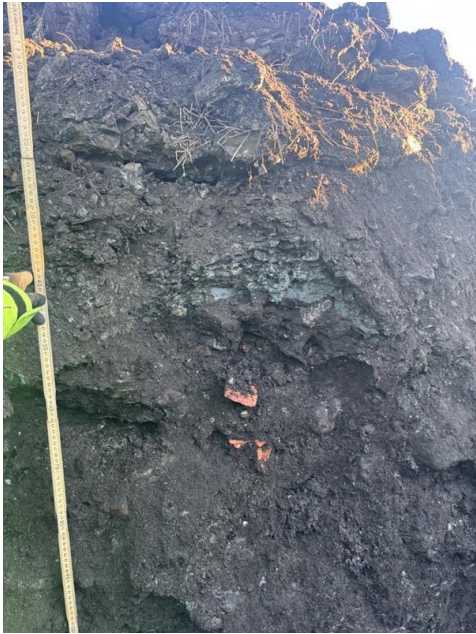
**Profil: 38-1****Dato:** 12.02.2025**GPS-punkt:** 6527467.0694 314570.827

| Prøve | Dyp (cm) | Beskrivelse | |
|---|---|---|---|
| 38 | 0-20 | Organiske masser. | |
| | 20-50 | Fyllitt | |
| | 50-100 | Fyllmasser med noe leire | |

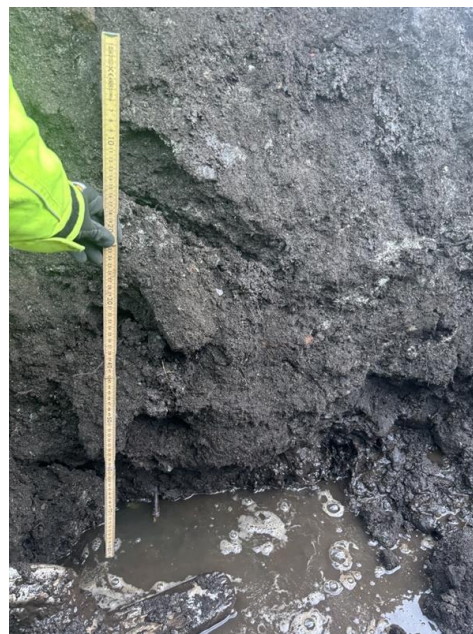
**Profil: 38-2****Dato:** 12.02.2025**GPS-punkt:** 6527467.0694 314570.827

| Prøve | Dyp (cm) | Beskrivelse |
|---|---|---|
| 38 | 100-200 | Fyllmasser med stedvis leire. |

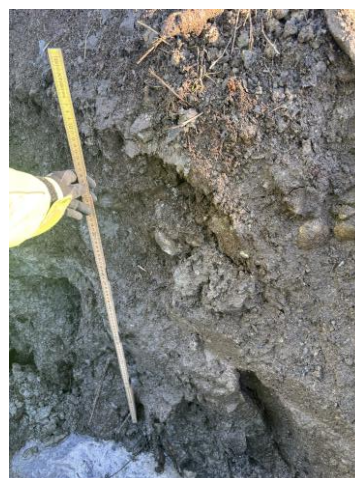
**Profil: 39-1****Dato:** 12.02.2025

| Prøve | Dyp (cm) | Beskrivelse |
|---|---|---|
| 39 | 0-100 | Fyllmasser med grus og fyllitt. Dypere prøvetaking utgår på grunn av store mengder vann. |

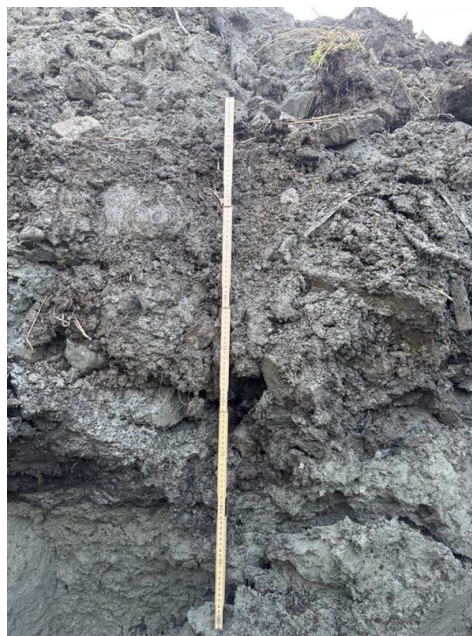
**Profil: 40-2****Dato:** 12.02.2025**GPS-punkt:** 6527482.9946 314642.306

| Prøve | Dyp<br>(cm) | Beskrivelse |
|---|---|---|
| | 70-100 | Grusleire. Lukt av petroleum. |

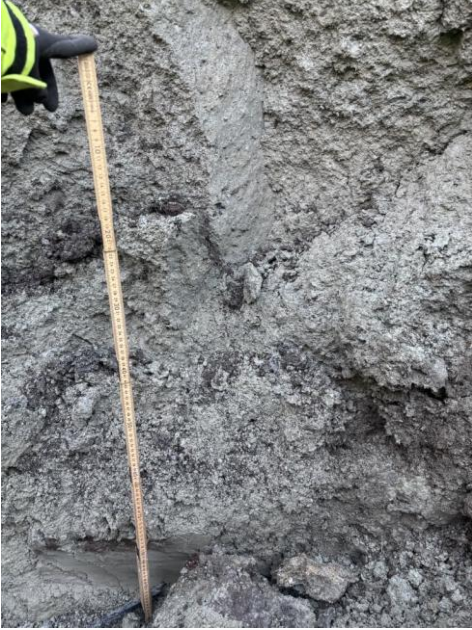
| 40 | 100-200 Grusleire. Lukt av petroleum. | |

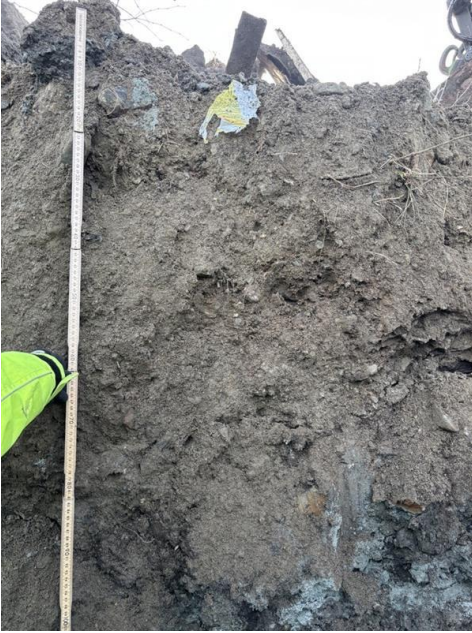
**Profil: 41-1****Dato:** 12.02.2025

| Prøve | Dyp (cm) | Beskrivelse | |
|---|---|---|---|
| 41 | 0-70 | Sandige fyllmasser. Store deler søppel. | |
| | 70-100 | Blåleire. Store deler søppel. | |

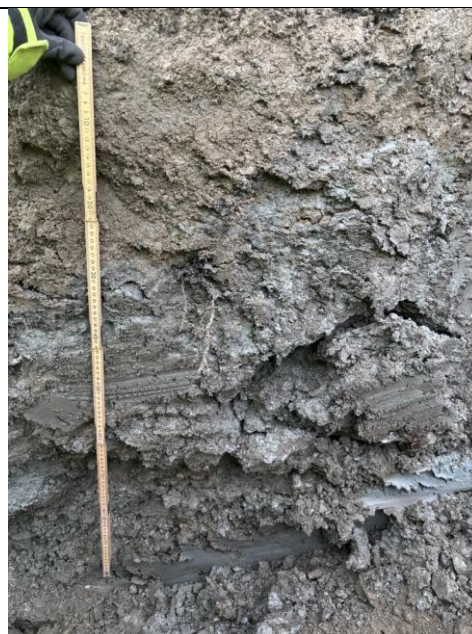
**Profil: 41-2****Dato:** 12.02.2025

| Prøve | Dyp (cm) | Beskrivelse |
|---|---|---|
| 41 | 100-200 | Blåleire. Store deler søppel. |

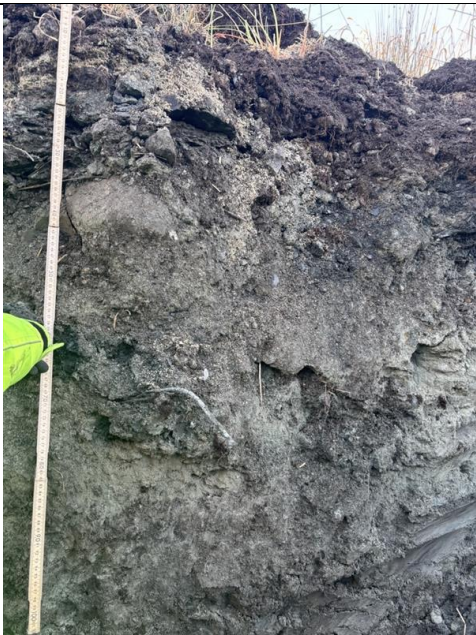
### Profil: 42-1

| 42 | 0-10 | Jord/organiske masser. | |
| | 20-100 | Sandige fyllmasser med stedvise mørke flekker. | |

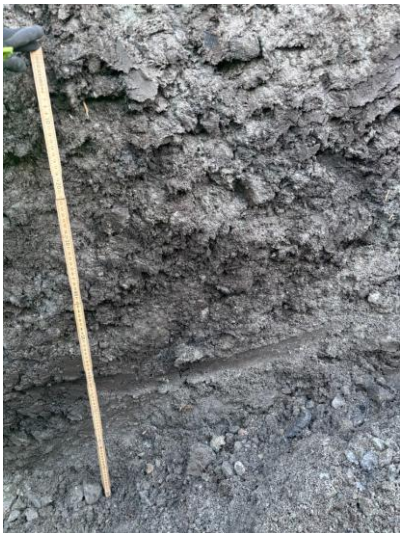
**Profil: 42-2****Dato:** 12.02.2025

| Prøve | Dyp (cm) | Beskrivelse | |
|---|---|---|---|
| 42 | 100-200 | Fyllmasser med stedvis leire. Sterk lukt. | |

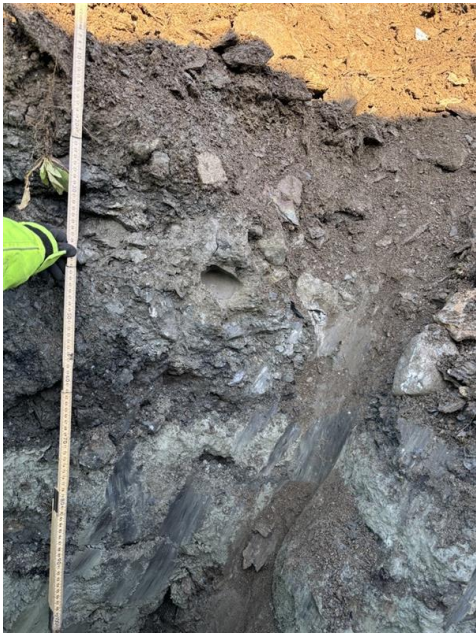
**Profil: 43-1****Dato:** 12.02.2025**GPS-punkt:** 6527488.2448 314566.085

| Prøve | Dyp (cm) | Beskrivelse |
|---|---|---|
| 43 | 0-40 | Jord- og sandige fyllmasser. |
| | 40-60 | Sand/stein. |
| | 60-100 | Sand/leire. |

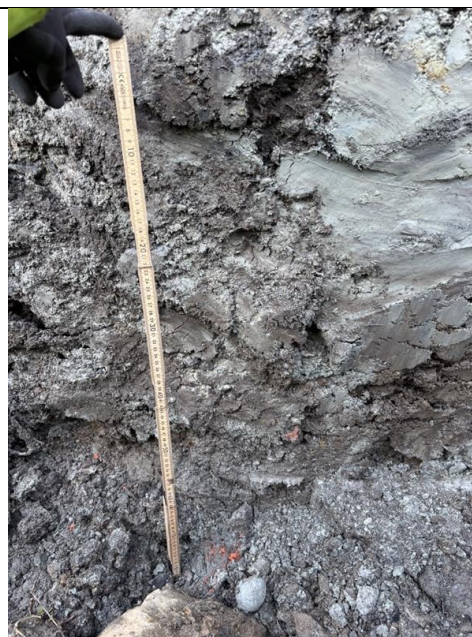
**Profil: 43-2****Dato:** 12.02.2025**GPS-punkt:** 6527488.2448 314566.085

| Prøve | Dyp (cm) | Beskrivelse |
|---|---|---|
| 43 | 100-200 | Leire/sand. |

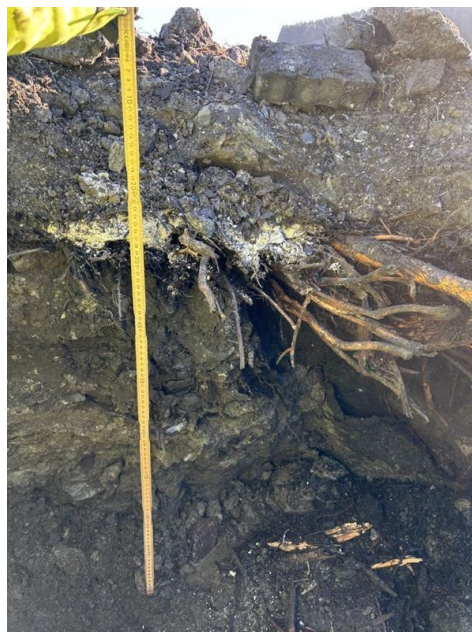
**Profil: 44-1****Dato:** 12.02.2025

| Prøve | Dyp (cm) | Beskrivelse |
|---|---|---|
| 44 | 0-20 | Jordlige fyllmasser. |
| | 20-25 | Lag med lys, forvitret stein. |
| | 20-80 | Fyllmasser med stein og fyllitt. |
| | 80-100 | Løse masser |

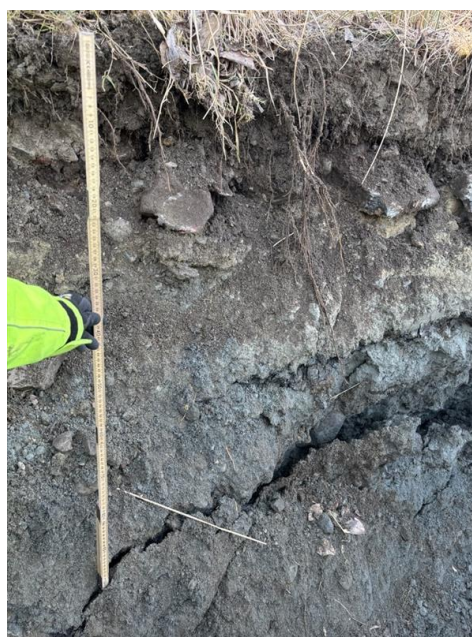
**Profil: 45-1****Dato:** 12.02.2025

| Prøve | Dyp (cm) | Beskrivelse |
|---|---|---|
| 45 | 0-100 | Store deler grusleire. Ellers veldig løse og tørre masser. |

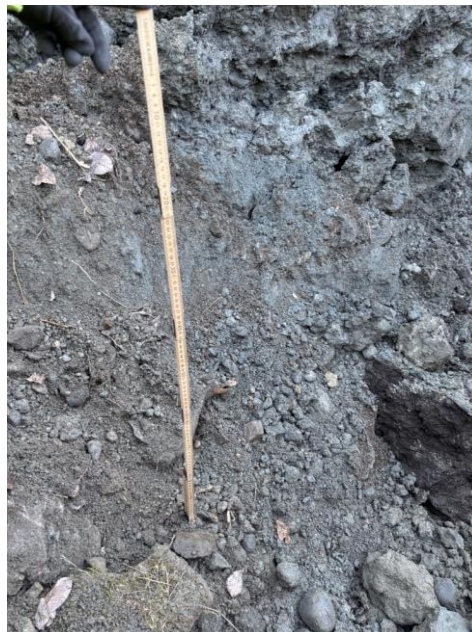
**Profil: 45-2****Dato:** 12.02.2025

| Prøve | Dyp<br>(cm) | Beskrivelse |
|---|---|---|
| 45 | 100-200 | Store deler grusleire. Ellers<br>veldig løse og tørre masser |

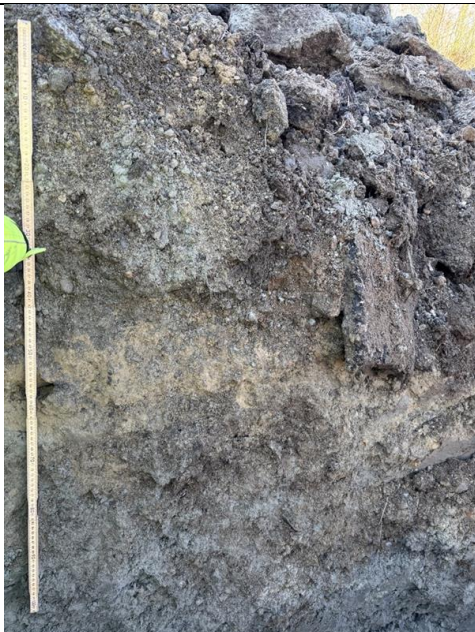
**Profil: 46-1****Dato:** 12.02.2025**GPS-punkt:** 6527503.6589 314498.01

| 46 | 0-50 | Løse jord- og sandmasser. | |
| | 50-70 | Lag av brune sandmasser. | |
| | 70-100 | Grusleire med innslag av løse masser. | |

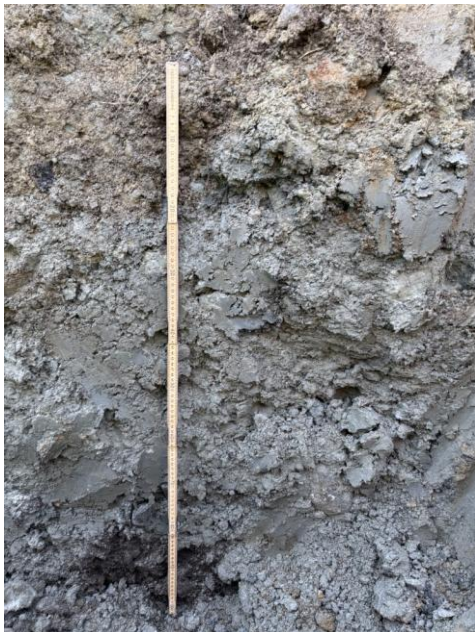
**Profil: 46-2****Dato:** 12.02.2025**GPS-punkt:** 6527503.6589 314498.01

| Prøve | Dyp (cm) | Beskrivelse | |
|---|---|---|---|
| 46 | 100-200 | Grus/blåleire. Noe fastere konsistens. | |

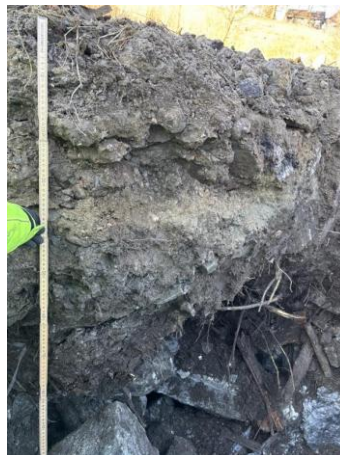
**Profil: 47-1**

| Prøve | Dyp (cm) | Beskrivelse |
|---|---|---|
| 47 | 0-40 | Fyllmasser med store deler forvitret stein og fyllitt. |
| | 40-50 | Brunt sandlag. |
| | 50-100 | Løse fyllmasser. |

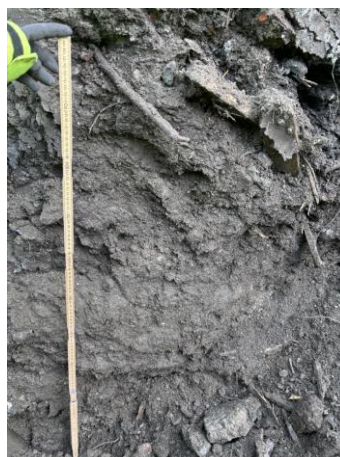
### Profil: 47-2

| Prøve | Dyp (cm) | Beskrivelse |
|---|---|---|
| 47 | 100-200 | Løse fyllmasser med noe stedvis leire. |
