# **Miljøtekniske grunnundersøkelser ved Noredalen/Skjørestad**

**Ecofact rapport: 1157**

| <b>Oppdragsgiver:</b> | Stangeland AS |

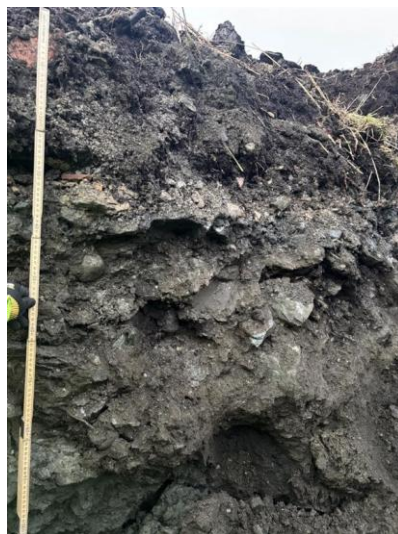
### Profil: 48-1

Punkt ble justert på grunn av store vannmengder i grunnen.

| Prøve | Dyp (cm) | Beskrivelse |
|---|---|---|
| 48 | 0-20 | Jord |
| | 20-100 | Fyllmasser bestående av fyllitt, sand, jord, grus og sand. |

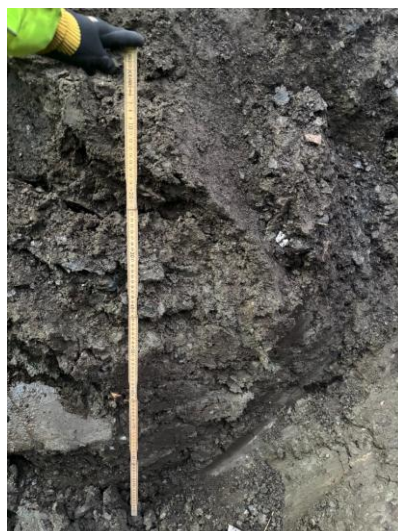
### Profil: 48-2

| Prøve | Dyp (cm) | Beskrivelse |
|---|---|---|
| 48 | 100-150 | Fyllmasser bestående av fyllitt, sand, jord, grus og sand. |
| | 150-200 | Fyllmasser bestående av fyllitt, sand, jord, grus og sand. Noe mer leirete. |

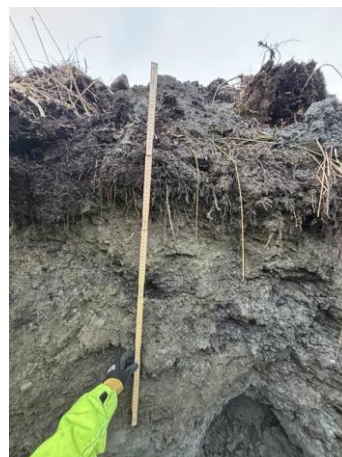
### Profil: 49-1

| Prøve | Dyp (cm) | Beskrivelse |
|---|---|---|
| 49 | 0-40 | Jord |
| | 20-100 | Sandige fyllmasser. |

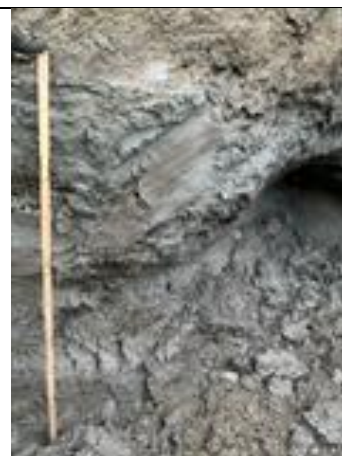
**Profil: 49-2****Dato:** 13.02.2025**GPS-punkt:** 6527513.1652 314587.623

| Prøve | Dyp (cm) | Beskrivelse |
|---|---|---|
| 49 | 100-200 | Leire. |

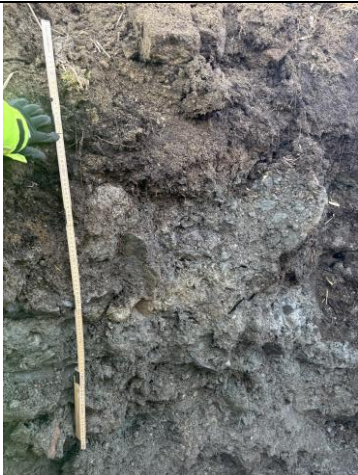
**GPS-punkt:** 314618.715594389

| 50 | 0-30 | Organiske masser | |
| | 30-100 | Fyllmasser bestående av sand og leire. Stedvis synlig søppel. | |

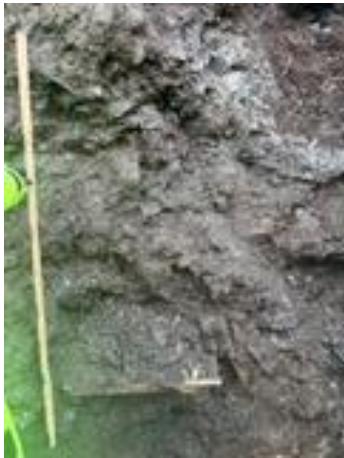
**Profil: 50-2****Dato:** 12.02.2025

| Prøve | Dyp (cm) | Beskrivelse | |
|---|---|---|---|
| 50 | 100-200 | Leire og sand. | |

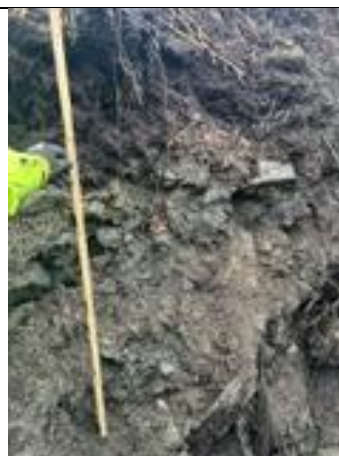
**Profil: 51-1****Dato:** 13.02.2025**GPS-punkt:** 6527532.3929 314590.296

| Prøve | Dyp (cm) | Beskrivelse |
|---|---|---|
| 51 | 0-30 | Organiske masser |
| | 30-100 | Fyllmasser bestående av sand og grus. |

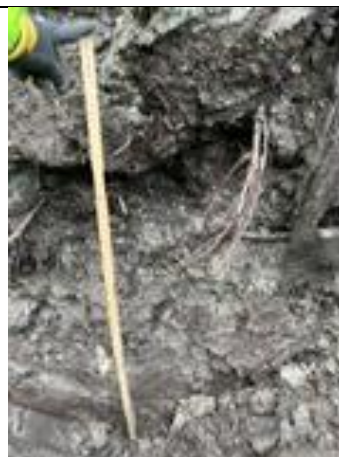
**Profil: 51-2****Dato:** 12.02.2025**GPS-punkt:** 6527532.3929 314590.296

| Prøve | Dyp (cm) | Beskrivelse |
|---|---|---|
| 51 | 100-130 | Fyllmasser bestående av sand og grus. |
| | 130-200 | Fyllmasser bestående av leire, sand og forvitret fyllitt. |

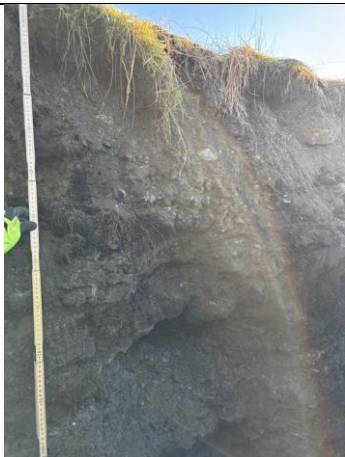
**Profil: 52-1****Dato:** 12.02.2025

| 52 | 0-50 | Organiske masser | |
| | 50-100 | Fyllmasser bestående av fyllitt. | |

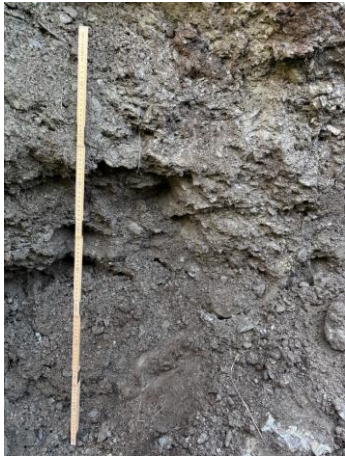
**Profil: 52-2****Dato:** 13.02.2025

| Prøve | Dyp (cm) | Beskrivelse | |
|---|---|---|---|
| 52 | 100-200 | Fyllmasser bestående av fyllitt. | |

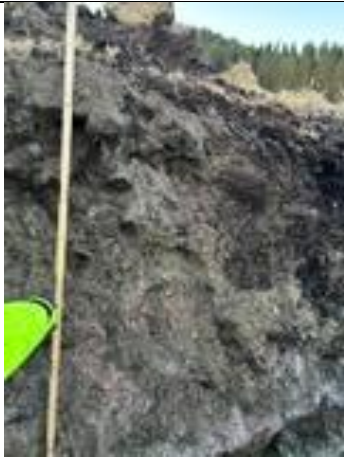
**Profil: 55-1****Dato:** 11.02.2025

| 55 | 0-50 | Organiske masser | |
| | 50-100 | Fyllmasser bestående av fyllitt. | |

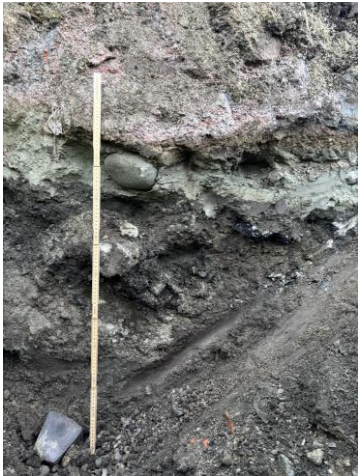
**Profil: 55-2****Dato:** 11.02.2025

| Prøve | Dyp (cm) | Beskrivelse | |
|---|---|---|---|
| 55 | 100-110 | Småstein. | |
| | 110-130 | Lyse fyllmasser av stein og sand. | |
| | 130-200 | Fyllmasser bestående av jord, sand og småstein. | |

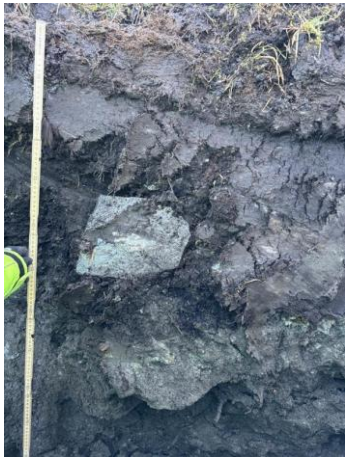
**Profil: 56-1****Dato:** 12.02.2025**GPS-punkt:** 6527444.5885 314550.935

| Prøve | Dyp (cm) | Beskrivelse | |
|---|---|---|---|
| 56 | 0-100 | Fyllmasser bestående av fyllitt. | |

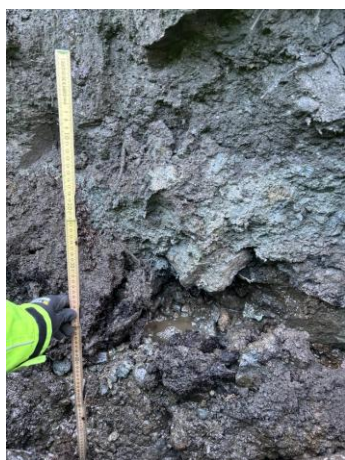
**Profil: 56-2****Dato:** 12.02.2025**GPS-punkt:** 6527444.5885 314550.935

| Prøve | Dyp (cm) | Beskrivelse | |
|---|---|---|--|
| 56 | 100-110 | Fyllmasser bestående av fyllitt. Vann i bunn av gravegrop. | |

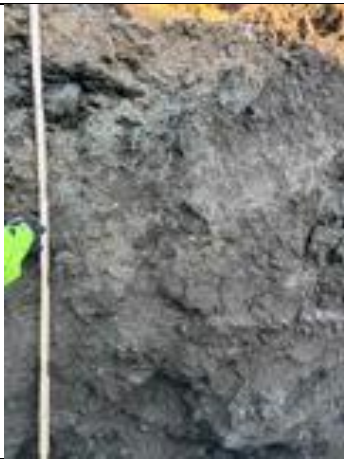
**Profil: 60-1****Dato:** 12.02.2025**GPS-punkt:** 6527525.1061 314524.597

| 60 | 0-100 | Jordlige fyllmasser bestående av fyllitt. | |

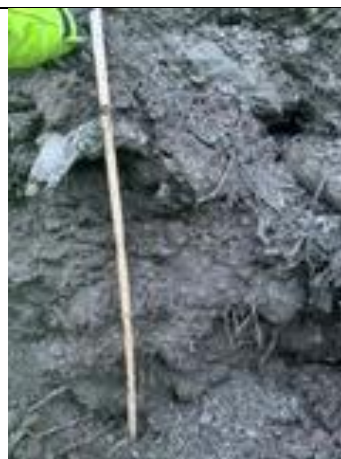
**Profil: 60-2****Dato:** 12.02.2025**GPS-punkt:** 6527525.1061 314524.597

| Prøve | Dyp (cm) | Beskrivelse |
|---|---|---|
| 60 | 0-100 | Jordlige fyllmasser bestående av fyllitt. |

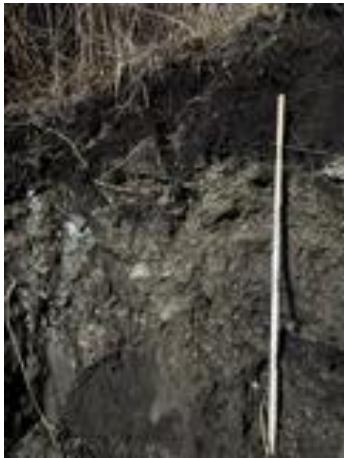
**Profil: 61-1****Dato:** 12.02.2025**GPS-punkt:** 6527552.8837 314558.844

| Prøve | Dyp (cm) | Beskrivelse | |
|---|---|---|---|
| 61 | 0-20 | Jord. | |

| | 20-100 | Fyllmasser bestående av fyllitt, sand, grus og jord. |

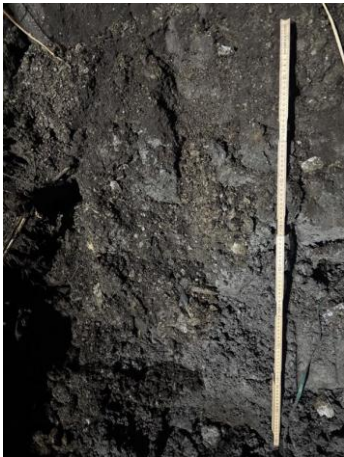
**Profil: 61-2****Dato:** 12.02.2025**GPS-punkt:** 6527552.8837 314558.844

| Prøve | Dyp (cm) | Beskrivelse | |
|---|---|---|---|
| 61 | 100-140 | Fyllmasser bestående av fyllitt, sand, grus, jord med innslag av stor stein. | |
| | 140-200 | Grus/sandige fyllmasser med grå farge. | |

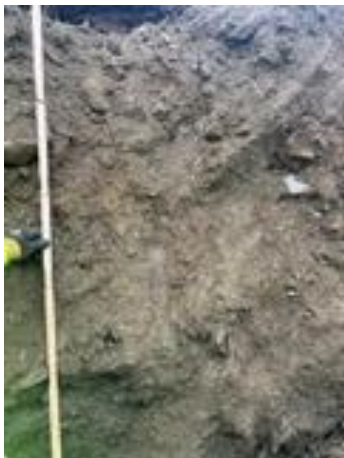
**Profil: 62-1****Dato:** 12.02.2025**GPS-punkt:** 6527523.1787 314604.642

| Prøve | Dyp (cm) | Beskrivelse | |
|---|---|---|---|
| 62 | 0-100 | Sandige fyllmasser med fyllitt og grus | |

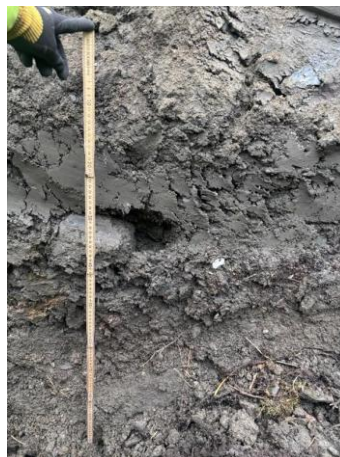
**Profil: 62-2****Dato:** 13.02.2025**GPS-punkt:** 6527523.1787 314604.642

| Prøve | Dyp (cm) | Beskrivelse |
|---|---|---|
| 62 | 100-110 | Sandige fyllmasser med innslag av fyllitt og grus. |
| | 110-160 | Fast leire. |
| | 160-200 | Sand/grus. |

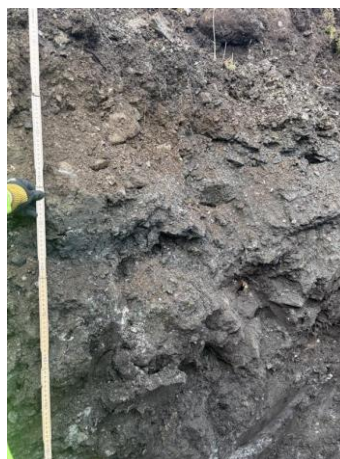
**Profil: 63-1****Dato:** 13.02.2025**GPS-punkt:** 6527506.6642 314521.544

| Prøve | Dyp (cm) | Beskrivelse |
|---|---|---|
| 63 | 0-10 | Jord. |
| | 10-40 | Sandige fyllmasser. |
| | 40-100 | Leirete fyllmasser. |

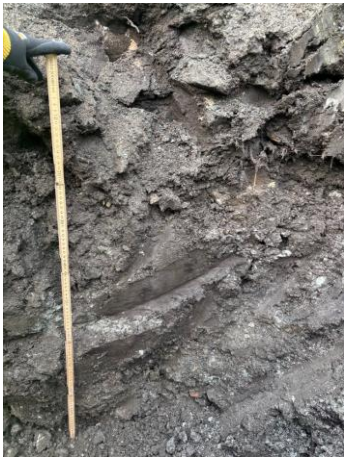
**Profil: 63-2****Dato:** 13.02.2025

| Prøve | Dyp<br>(cm) | Beskrivelse | |
|---|---|---|---|
| 63 | 0-100 | Leirete fyllmasser. | |
