# **Kadaversøk i Lista vindkraftverk**

**Høsten 2024**

**Ecofact rapport: 1158**

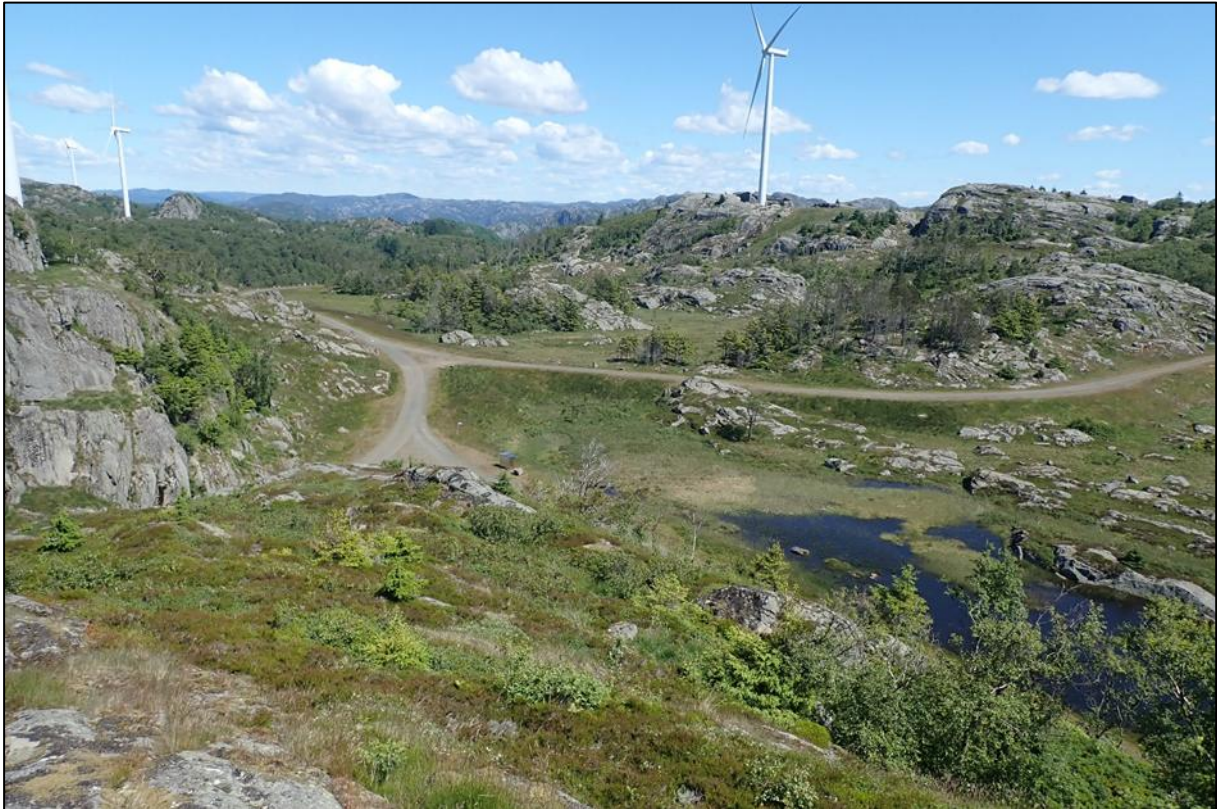
Figur 2. Typisk landskapspreg i Lista vindkraftverk.. Foto: Toralf Tysse.

Vindkraftverket består av 31 stk. 2,3 MW Siemens turbiner. Tårnhøyden er på 80 meter og turbindiameteren er på 93 meter. Dette gir en total høyde på 126,5 meter når en vingestår rett opp. Når en av vingene står rett ned, vil avstanden mellom vingetopp og bakken være på ca. 33,5 meter (dersom det er flatt under turbinen). Figur 2 viser illustrasjonsfoto av den sørøstlige delen av vindkraftverket.

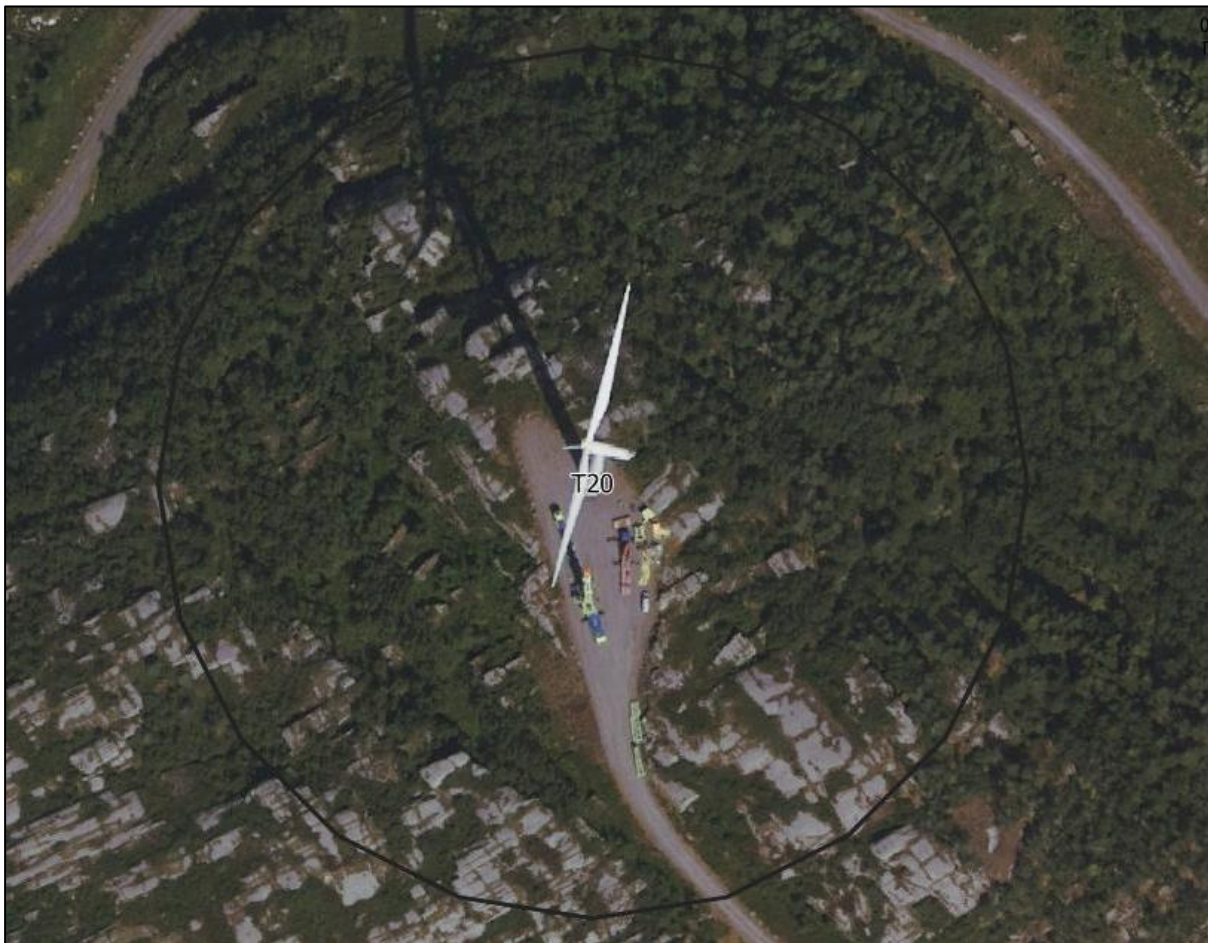
Figur 3. Søkesonen er på 120 meter ut fra hver turbin, tilsvarende 45 dekar.

For å få et representativt bilde av kollisjonsomfanget i vindkraftverket ble det lagt opp til ukentlig søk ved 15 av de 31 turbinene i vindkraftverket. For at utvalget skulle være tilfeldig, ble det valgt at alle partalsturbiner skal undersøkes. Søkesonen er på 120 meter ut fra hver turbin, tilsvarende 45 dekar. Søkeområdet ble lagt inn i en kart-app på mobilen for å sikre at søkeområdet ble gjennomført. Det er lagt opp til å bruke inntil 50 minutter søketid pr. turbin. Hundene gikk løs der det ikke var husdyr. Der det var husdyr i nærheten, ble det brukt langline på hunden. Det ble gjennomført søk etter kadaver en gang i uken fra og med uke 33 til og med uke 44. Funn ble registrert med GPS og art og dato ble registrert. Kadavrene ble også fotografert og samlet inn. Alle døde fugler og flaggermus som ble funnet under søkene ble regnet som turbindrepte.
