# Kadaversøk i Tellenes vindkraftverk

**Høsten 2024**

**Ecofact rapport: 1159**

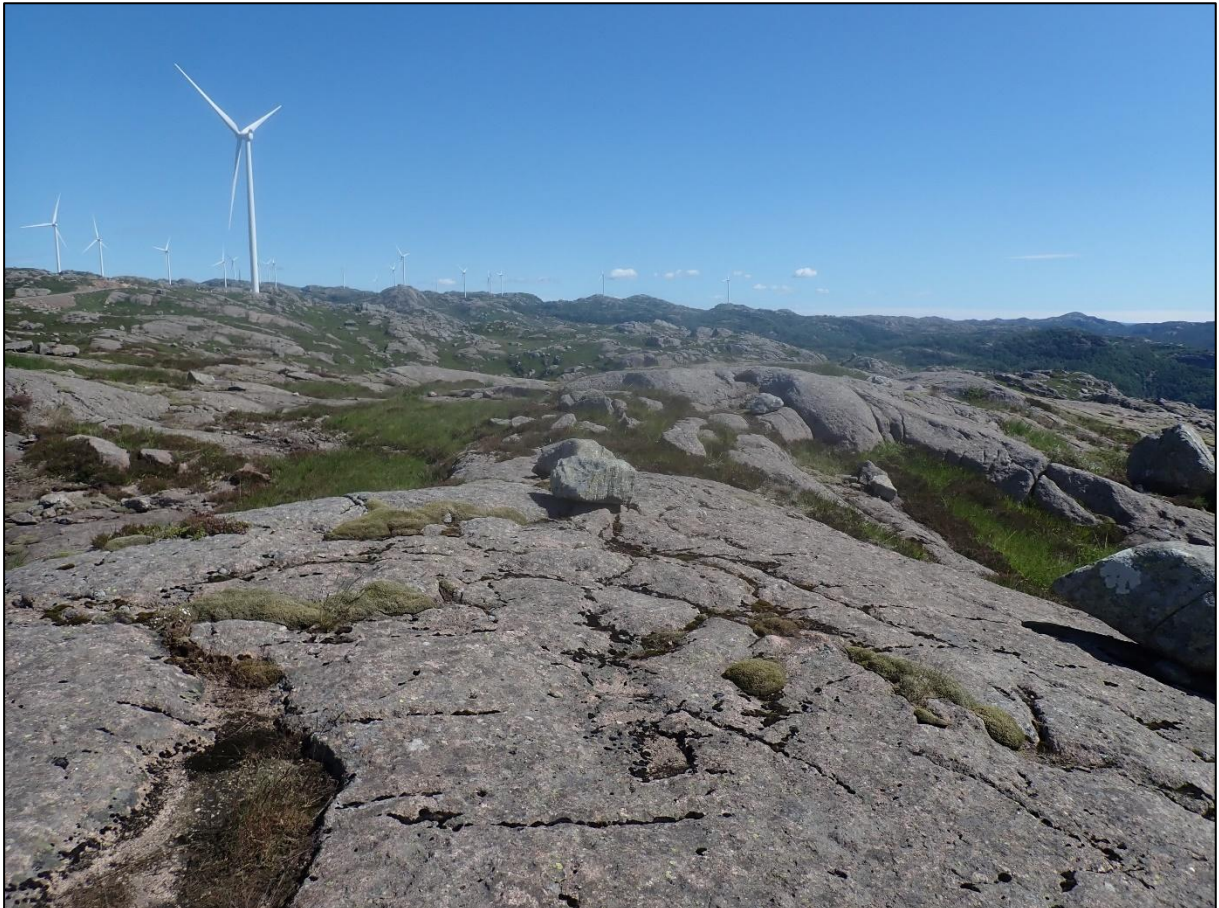
*Figur 2. Den østlige delen av vindkraftverket ligger på en høyderygg, med skrånede terreng ned mot Lundevatnet (mot høyre i bildet) Turbin T11 nærmest. Foto: Toralf Tysse.*

Vindkraftverket består av 50 turbiner. Tårnhøyden er på 95 meter og turbindiameteren er på 113 meter. Dette gir en total høyde på 151,5 meter når en vinge står rett opp. Når en vinge står rett ned, vil avstanden mellom vingetupp og bakken være på ca. 38,5 meter (dersom det er flatt under turbinen). Figur 2 viser illustrasjonsfoto av den sørøstlige delen av vindkraftverket.

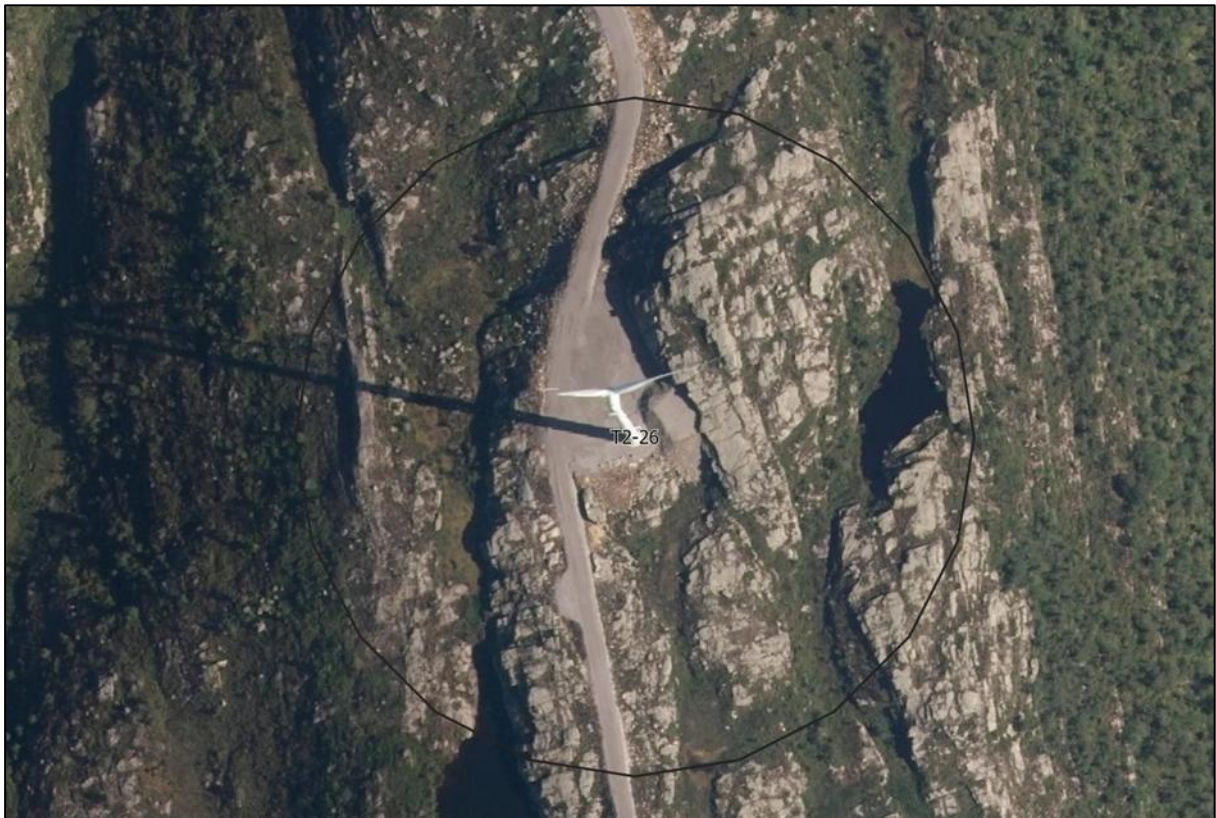
Figur 3. Søkesonen er på 120 meter ut fra hver turbin, tilsvarende 45 dekar.

For å få et representativt bilde av kollisjonsomfanget i vindkraftverket, ble det lagt opp til ukentlig søk ved halvparten av de 50 turbinene i vindkraftverket. For at utvalget skulle være tilfeldig, ble det valgt at alle partalsturbiner skal undersøkes. Søkesonen er på 120 meter ut fra hver turbin, tilsvarende 45 dekar. Søkeområdet ble lagt inn i en kart-app på mobilen for å sikre at søkeområdet ble gjennomført. Det er lagt opp til å bruke inntil 50 minutter søketid pr. turbin. Hundene gikk løs der det ikke var husdyr. Der det var husdyr i nærheten, ble det brukt langline på hunden. Det ble gjennomført søk etter kadaver med hund én gang i uken fra og med uke 33 til og med uke 44. Funn ble registrert med GPS og art og dato ble registrert. Kadavrene ble også fotografert og samlet inn. Alle døde fugler og flaggermus som ble funnet under søkene ble regnet som turbindrepte.

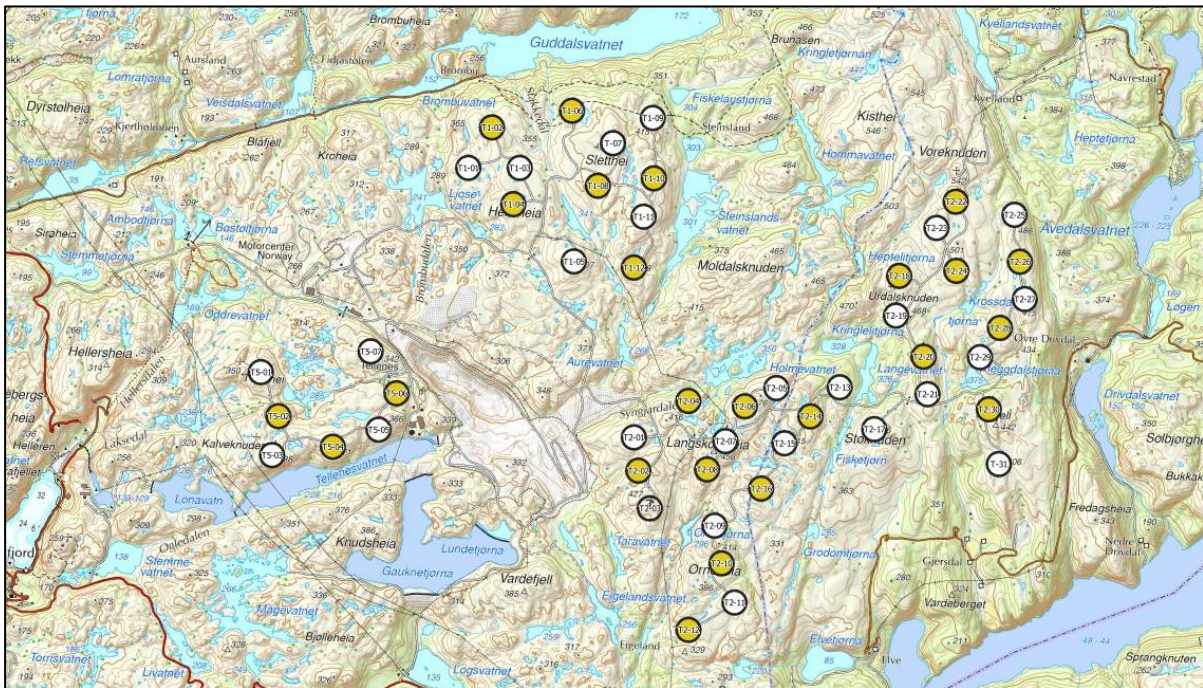
Figur 4. Alle partialsturbiner ble undersøkt en gang i uken fra og med uke 33 til og med uke 44. Partialsturbine er markert med gult fyll.

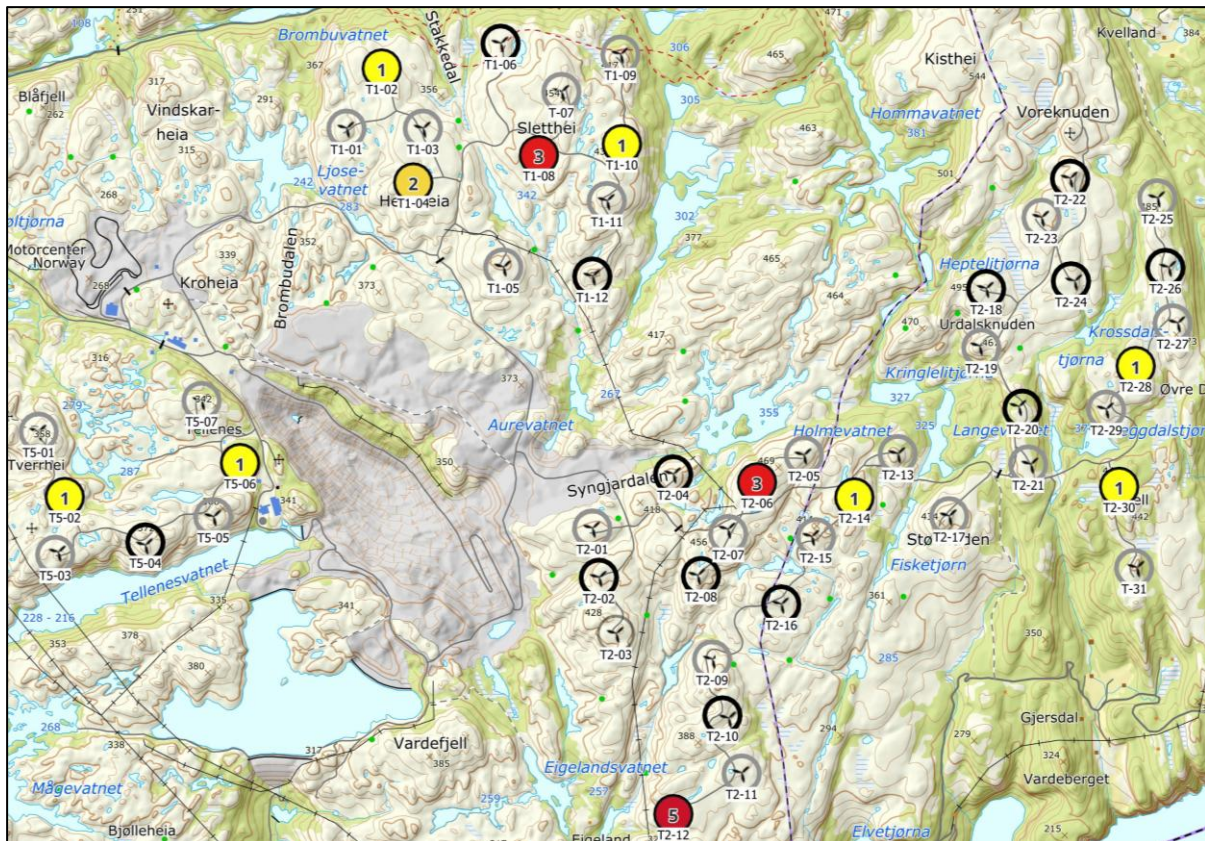
Figur 8. Funn av turbindrepte fugler høstene 2022 og 2024. Svart yttersirkel markerer turbiner som det ble søkt etter kadaver under. Numrene midt i sirkelen viser hvor mange fugler som har blitt drept under turbinen. Nummer i hvitt rektangel viser turbinnummer.

Gjennom høsten ble de 24 vindturbinene gjennomført med hund en gang i uken i 12 uker. Det ble til sammen registrert 8 døde fugler av 7 ulike arter. Det ble ikke registrert noen døde rovfugler. Av rødlistede fuglearter ble det funnet 1 gråmåke (VU) og 1 tårnseiler (NT). Det ble også funnet 3 turbindrepte flaggermus. Disse er enda ikke artsbestemt, men vil bli det innen kort tid. I tabell 1 listes de ulike funnen opp.

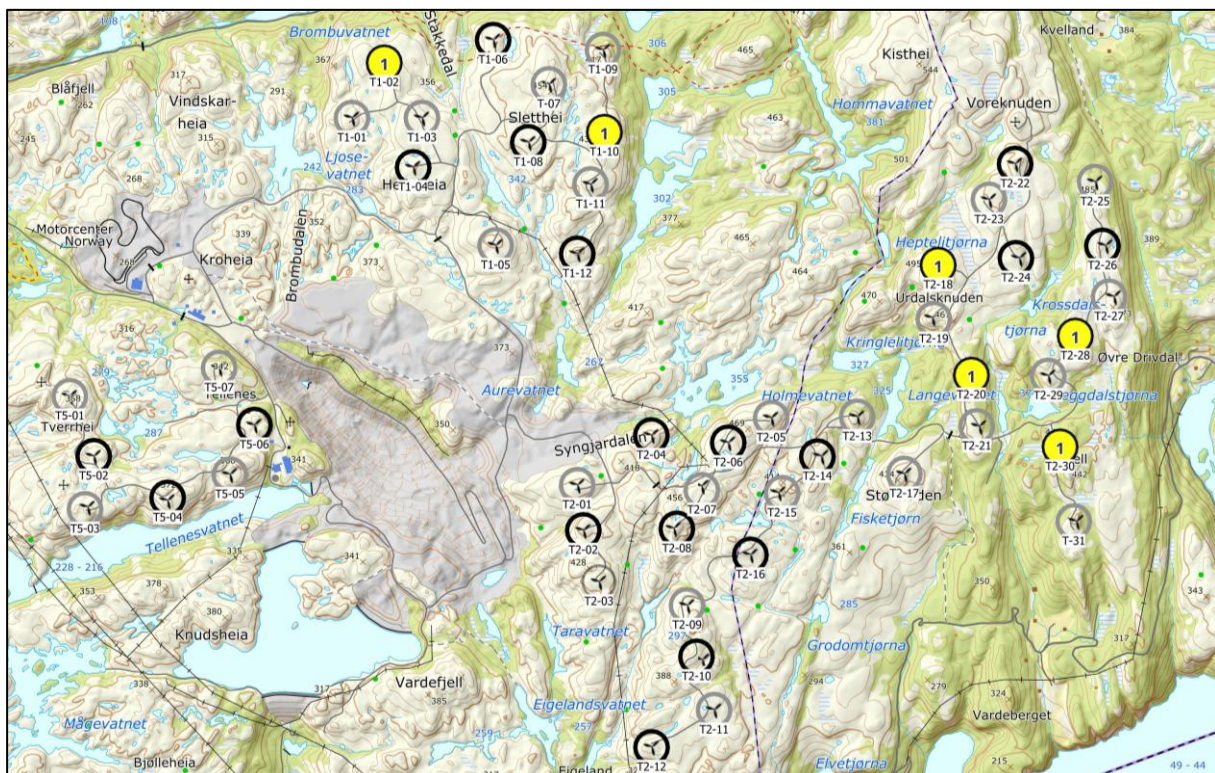
Figur 9. Funn av turbindrepte flaggermus høstene 2022 og 2024. Svart yttersirkel markerer turbiner som det ble søkt etter kadaver under. Numrene midt i sirkelen viser hvor mange flaggermus som har blitt drept under turbinen. Nummer i hvit sirkel viser turbinnummer.
