# Etterundersøkelser i Madlandsbekken ved etablering av nytt høydebasseng på Håland, Hå kommune

**Ecofact rapport: 1166**

IVAR IKS har bygd et høydebasseng på Håland i Hå kommune for å sikre vannforsyning til de sørlige kommunene på Jæren. Under anleggsperioden ble overvann fra anlegget sluppet ut i Madlandsbekken. Ecofact AS har fått i oppdrag å gjennomføre etterundersøkelser etter anleggsperioden for å vurdere om tiltaket har endret de biologiske forholdene i bekken.

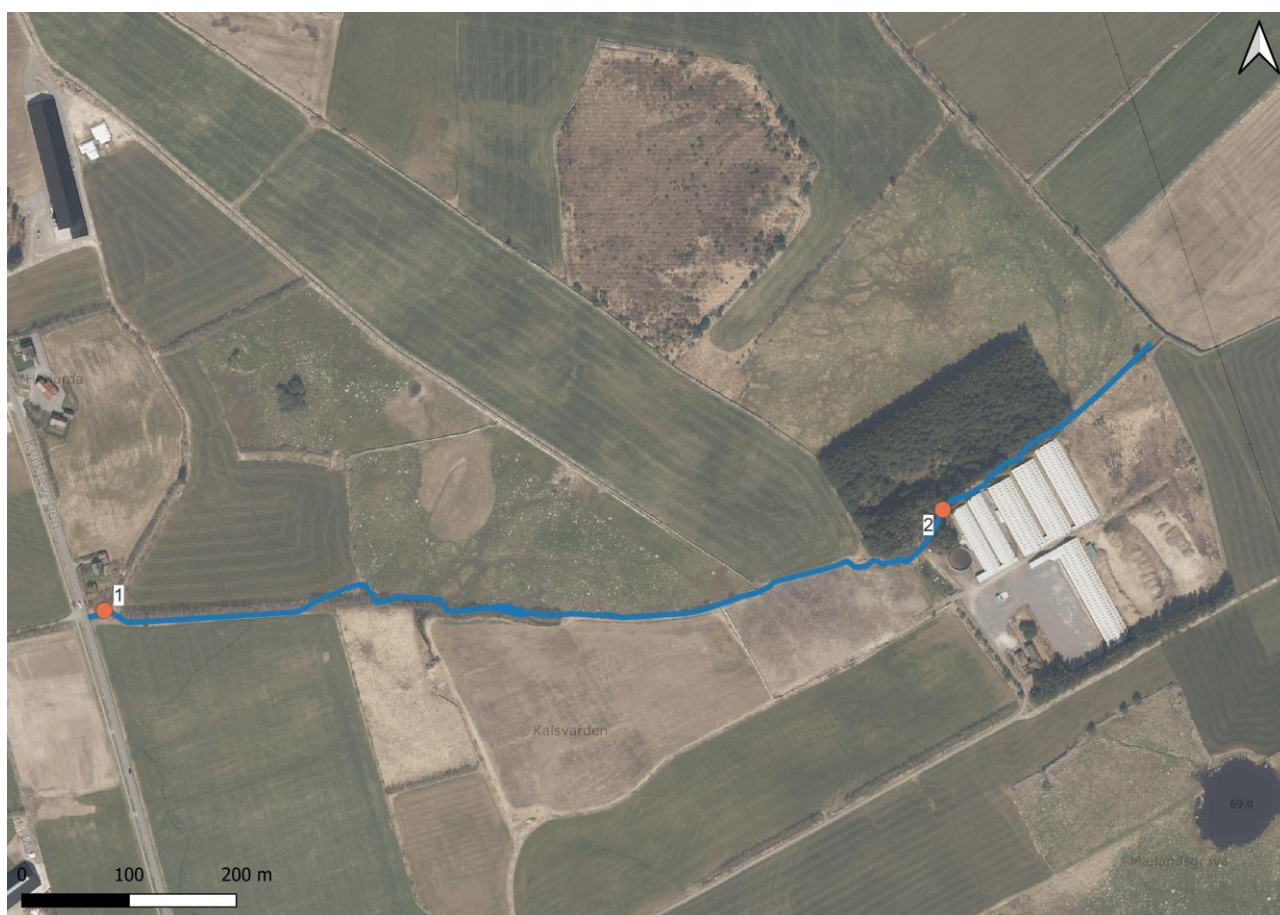
Figur 3.1 Undersøkt strekning av Madlandsbekken (blå) og plassering av bunndyrstasjonene (oransje).

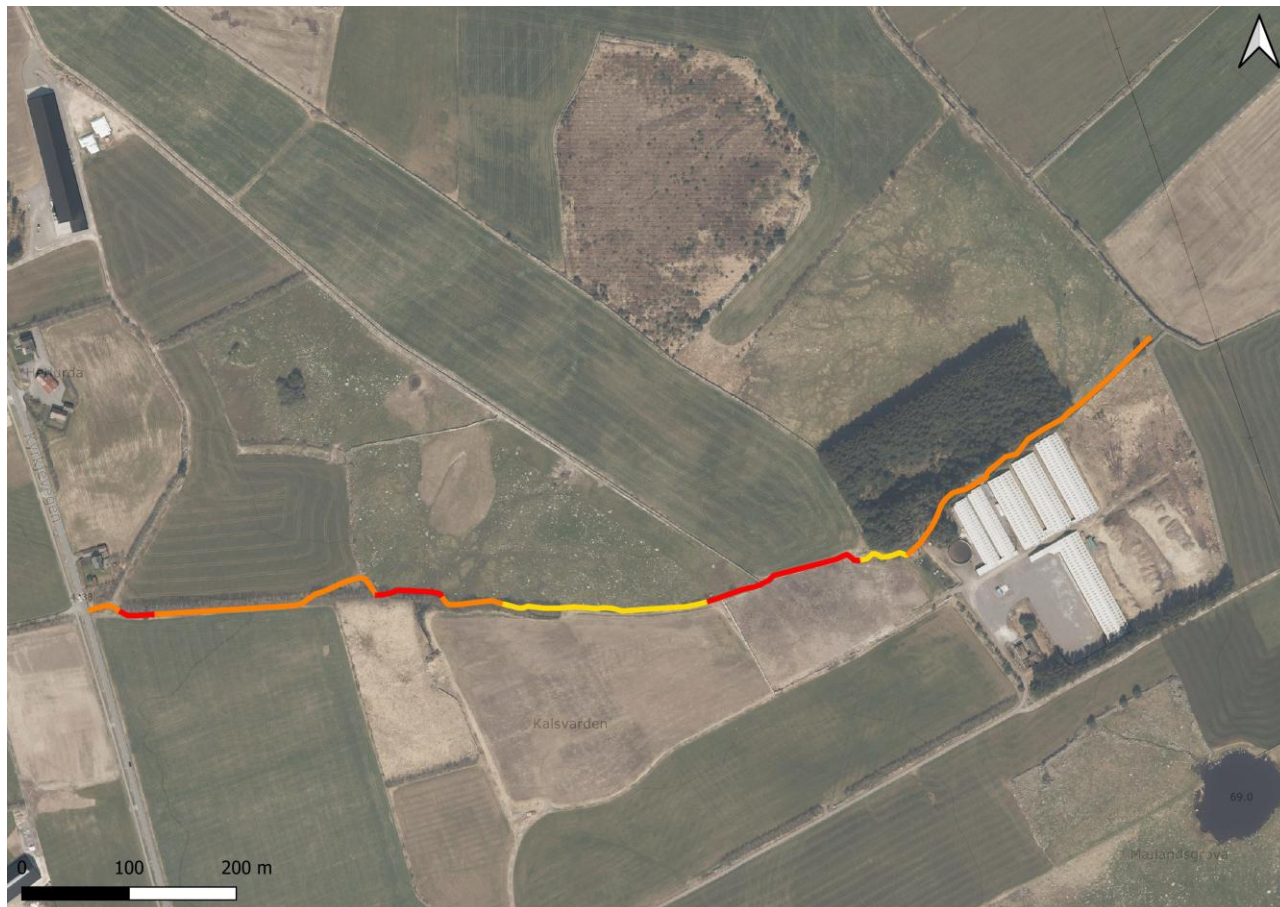
Bunnssubstratet ble vurdert som variert med mye sand og grus gjennom hele bekken. Noen delstrekninger var dominert av silt, sand og grus, mens i andre strekninger var substratet mer jevnt fordelt (se Vedlegg 1). Det ble funnet generelt lite skjul i bekken (Figur 4.1). Dette var også tilfellet i delstrekninger som hadde større andel stein og store steiner, som burde hatt større andel hulrom.

Figur 4.1: Resultatene fra skjulmålingene i 2025. Fargene tilsvare klassifiseringen. Rødt = «Svært lite», oransje = «Lite» og gult = «Middels» (Etter Forseth & Harby, 2013).

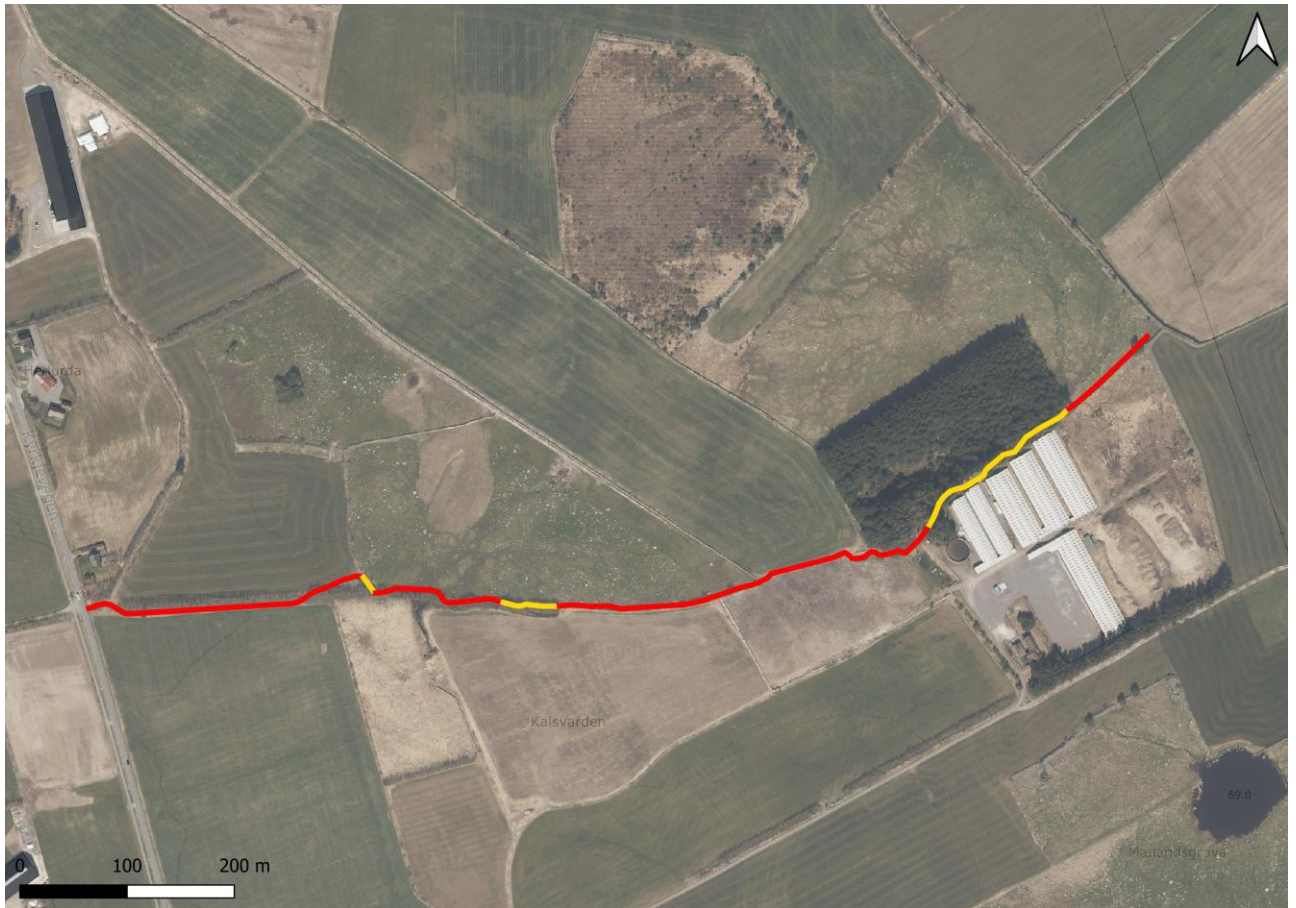
Delstrekningers produktivitet ble vurdert etter kriterier nevnt i tabell 3.3, og er vist i figur 4.3. Det ble i stor grad vurdert å være dårlig produksjonspotensial i bekken, som hovedsakelig skyldes mangel på både skjul og gytegrus. Bekken er preget av stor andel finstoff, noe som påvirker både skjultilgang og gytegrus negativt. Noen delstrekninger er vurdert å ha moderat produktivitet, noe som hovedsakelig skyldes litt bedre forekomst av gytegrus på disse strekningene.

Figur 4.3 Vurdert produksjonspotensial i 2025. Fargene tilsvarer klassifiseringen. Rødt = «Lite» og gult = «Moderat» (Etter Forseth & Harby, 2013).

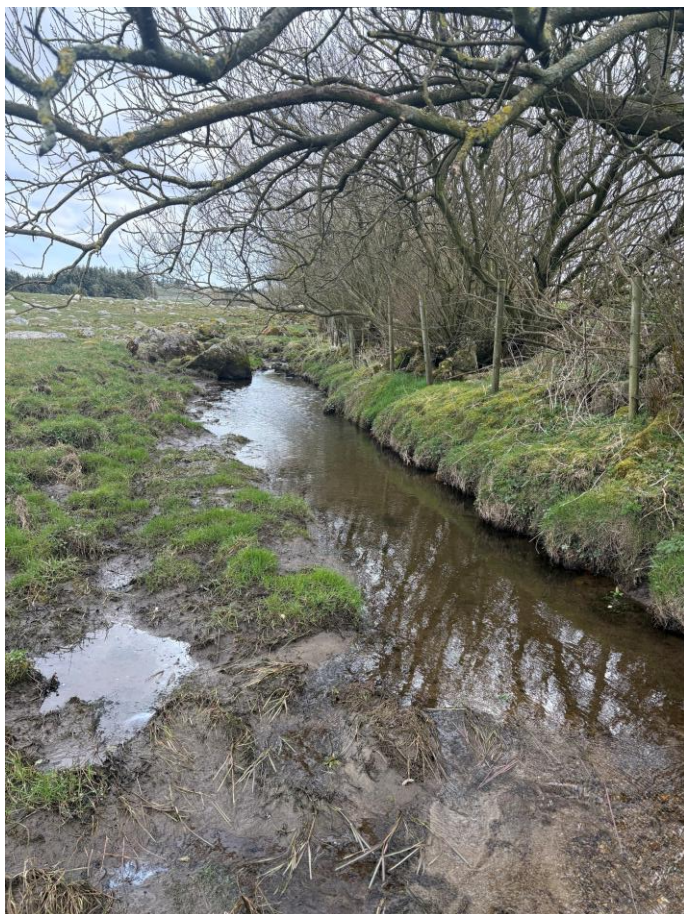
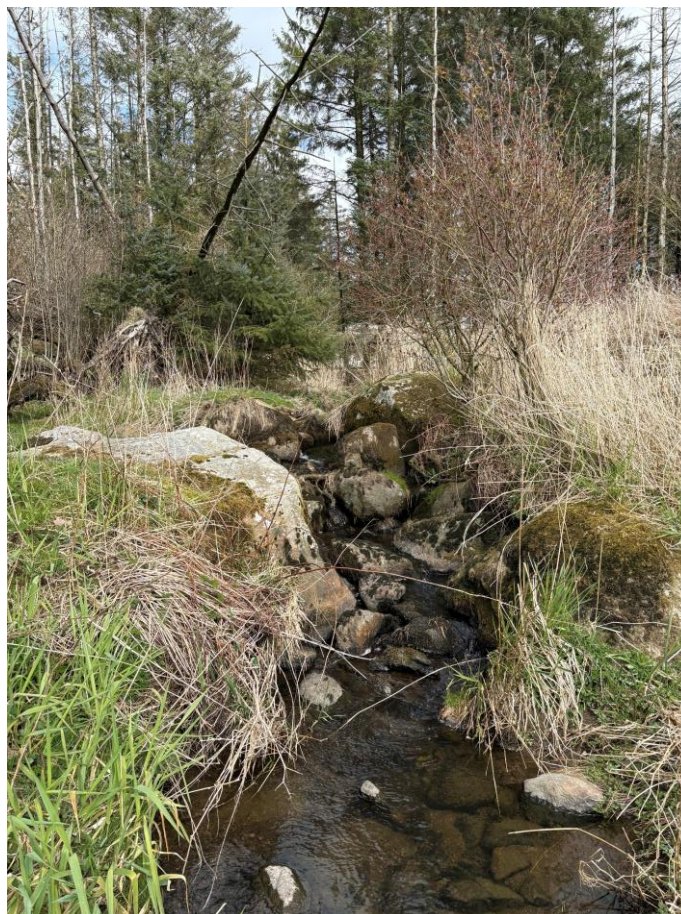
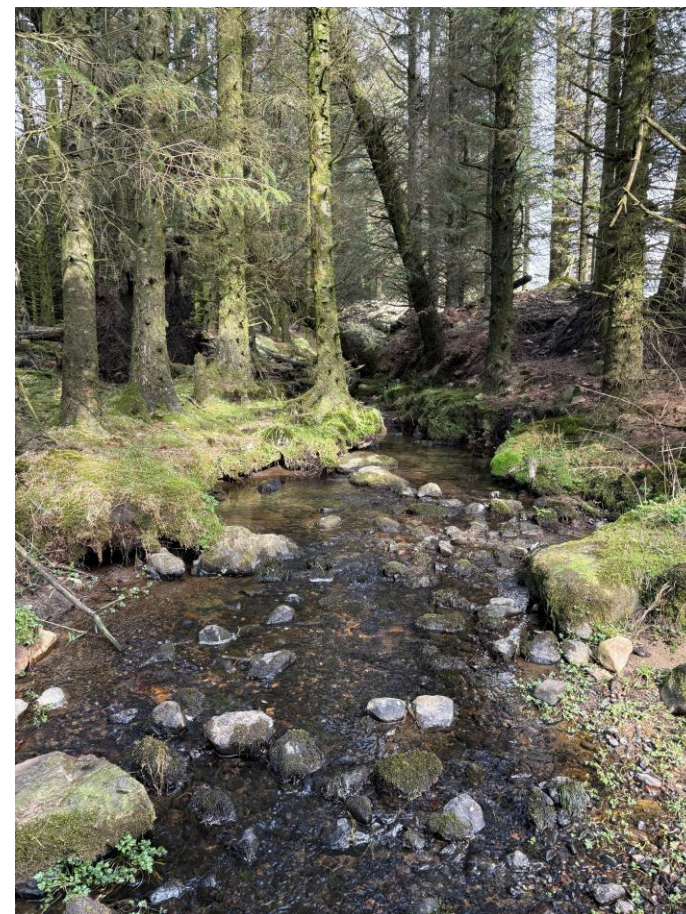
Det ble ikke registrert anadrom fisk, ål eller stasjonær aure i den undersøkte strekningen. Det ble observert stingsild flere steder langs strekningen. Oppstrøms rensedammen til den nedlagte minkfarmen ble det ikke observert stingsild. Dette kan skyldes et naturlig vandringshinder i form av et stigende parti med større steiner og blokker.

Figur 4.4: Madlandsbekken. Deler av bekken var preget av manglende kantvegetasjon (t.v), men bekken hadde også strekninger med bedre kantvegetasjon og god variasjon i substratet (t.h). Bildet i midten viser et stigende parti med større steiner som virket å fungere som et vandringshinder for stingsild og potensielt kan være et temporært vandringshinder for laksefisk.
