# **ROS-analyse for potensielle fugl-fly kollisjoner ved påbygg av teknisk rom på taket av Heilovegen 6, ved Tromsø lufthavn**

Ecofact rapport: 1174

| <b>Oppdragsgiver:</b> | Coop Nord SA |

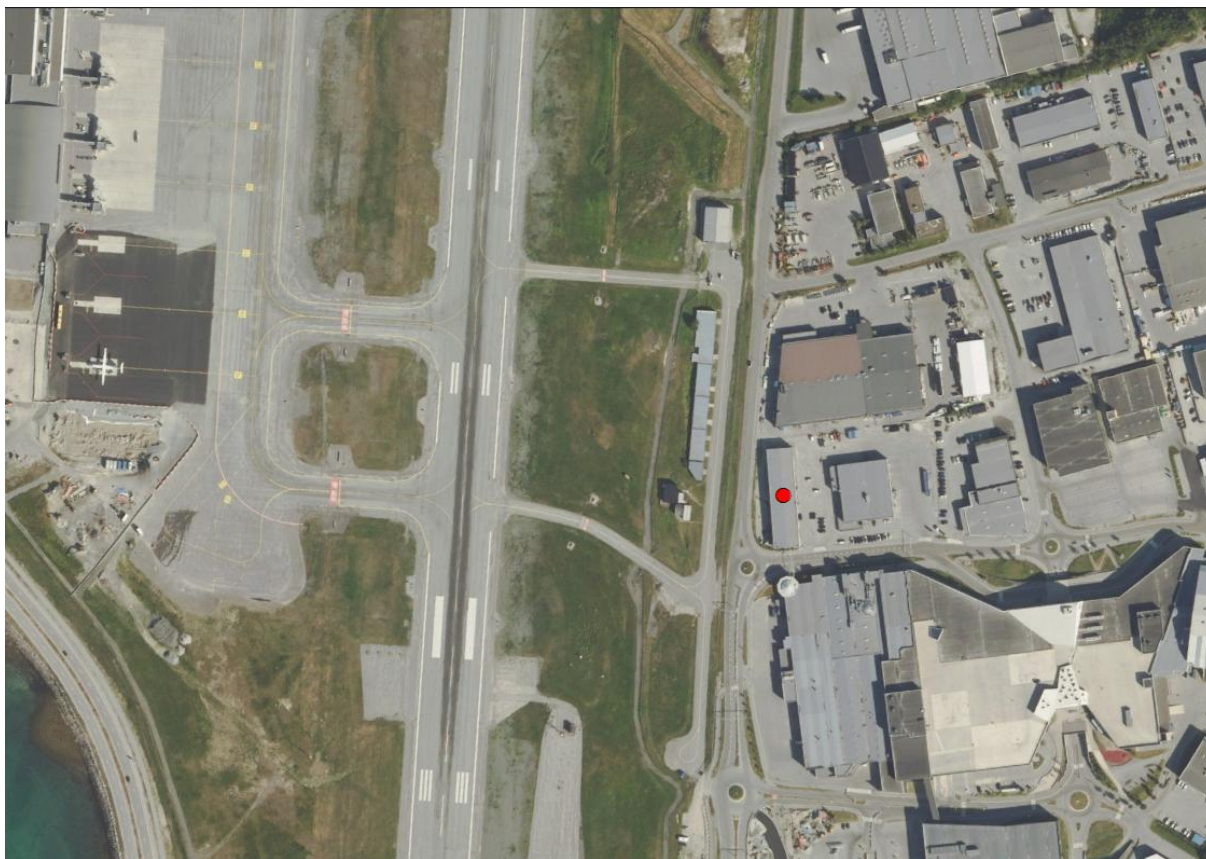
*Figur 2.2. Beliggenhet av Heilovegen 6 i forhold til flyplassen og rullebanen.*

Coop Nord sitt bygg i Heilovegen 6 ligger tett opptil og like øst for Tromsø lufthavn, jmf. figurene 2.1 og 2.2. Plasseringen er omtrent 30 meter fra grensen til Tromsø Lufthavn, og omtrent 200 meter fra rullebanen. Heilovegen 6 ligger i et område preget av næringsbebyggelse.

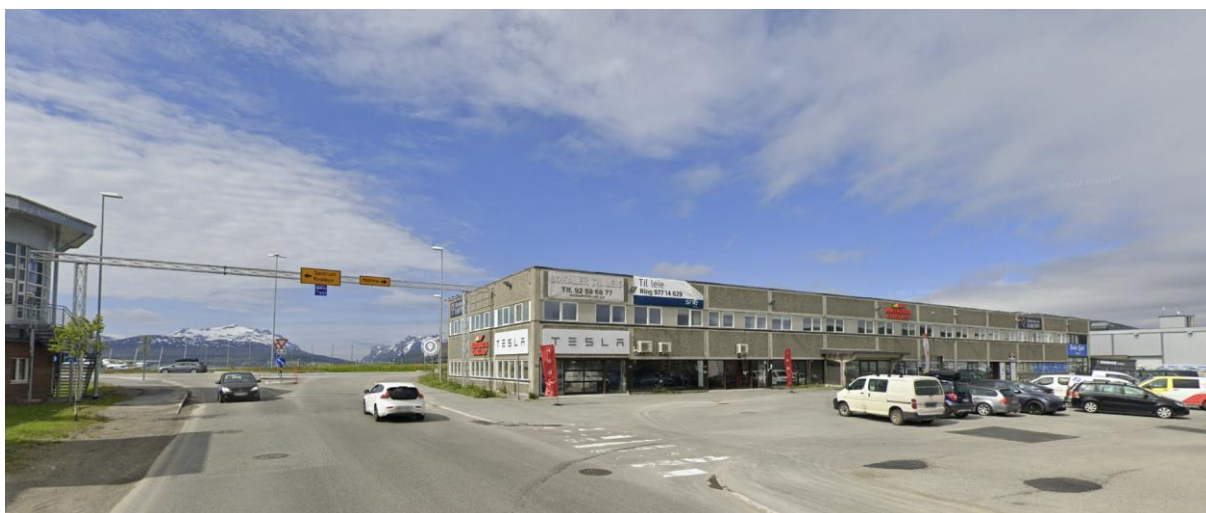
*Figur 2.3. Dagens situasjon, basert på bakkenivå fra Google maps, sett mot flyplassen.*

Heilovegen 6 er et næringsbygg der det i dag er lokalisert flere lokale firma. Bygget har flatt tak, innrammet av en kort gesims rundt hele taket. Figur 2.3 viser utforming av bygget sett fra bakkenivå, retning flyplassen.

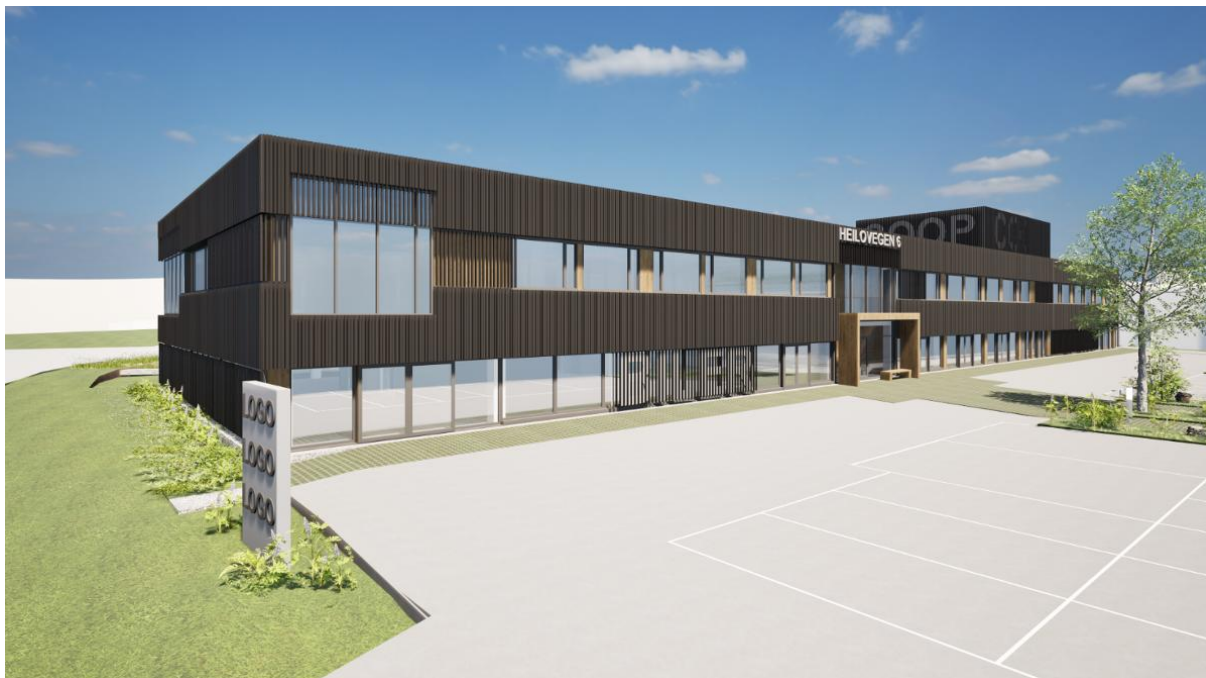
*Figur 2.4. Skisse av Heiloveien 6 sett fra innkjørsel. Kilde: Nordlys.*

Tiltakshaver ønsker å etterisolere og kle Heiloveien 6 med trekledning, samt etablere et nytt teknisk rom på taket (se skisser under). Det tekniske rommet vil ligge trukket mot øst, bort fra lufthavnen og vil måle ca. 110 m<sup>2</sup>.

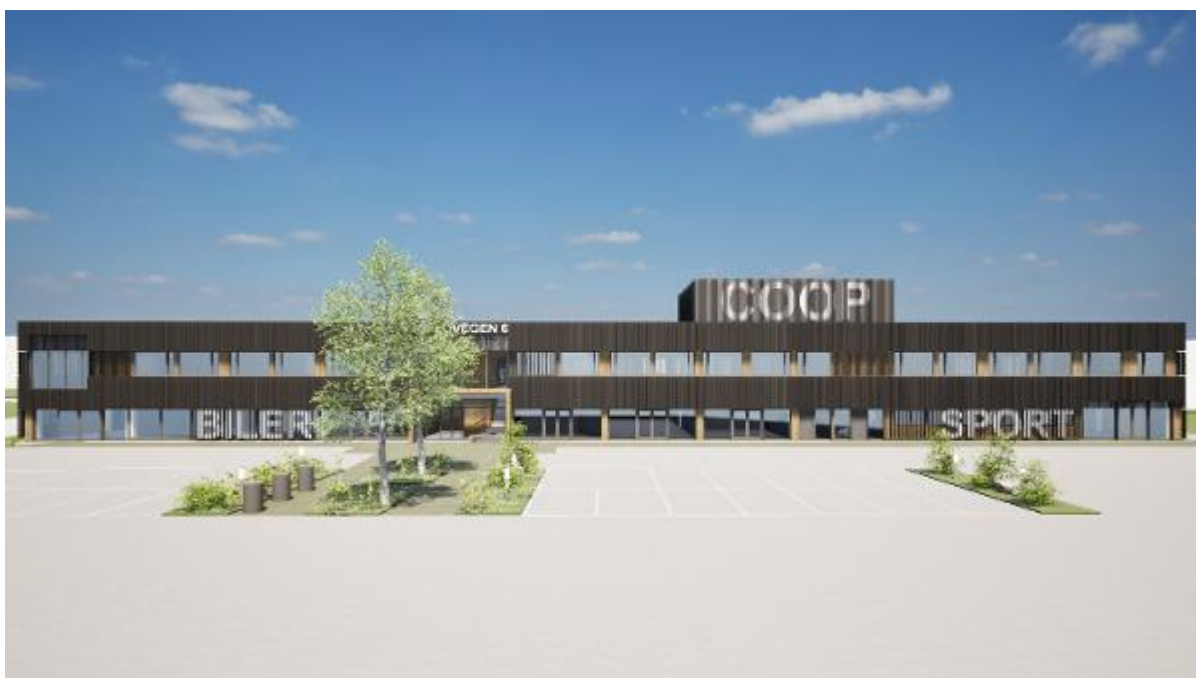
*Figur 2.5. Skisse av Heiloveien 6 sett fra parkeringsområdet. Kilde: Nordlys.*

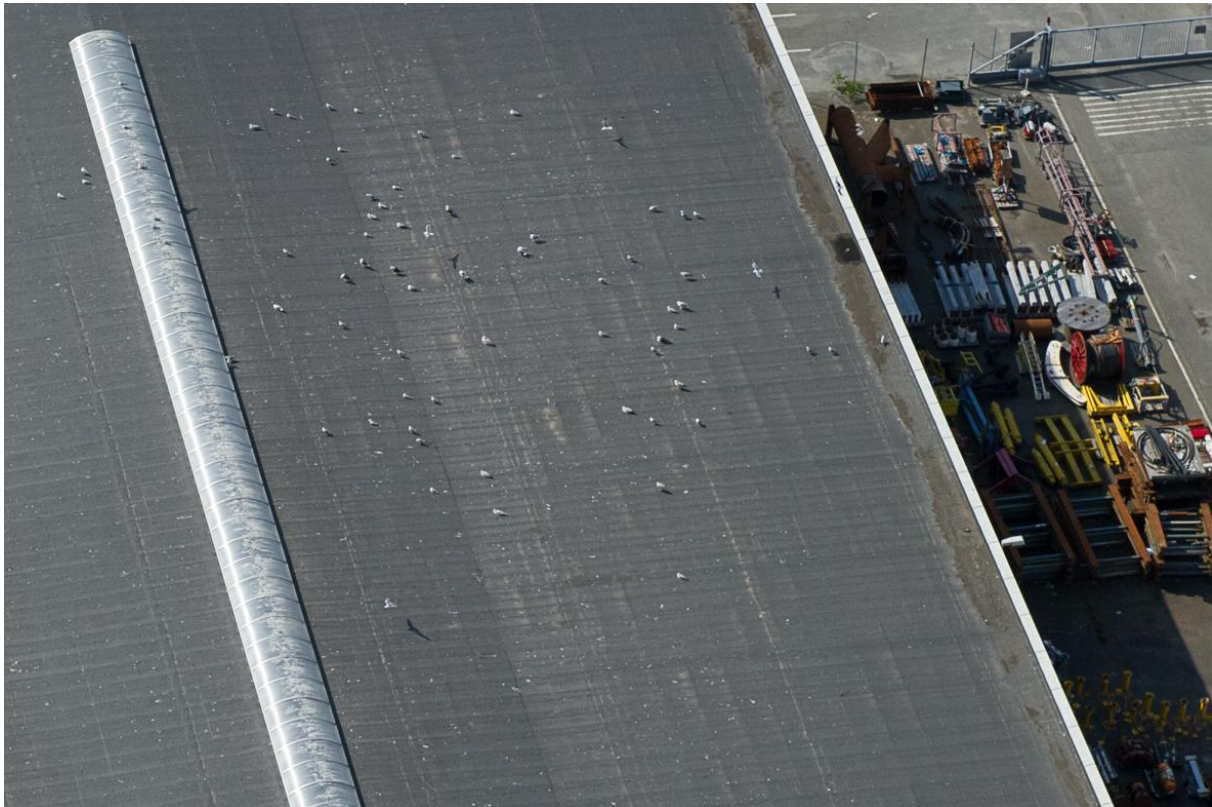
**Figur 4.1.** Måkefugler søker ofte til tak på næringsbygg, både i forhold til hekking og rasting. Her et tak med mange rastende måker (hvite prikker). Foto: Roy Mangersnes ©.
