# Undersøkelser etter utslipp i Stormyråna, VUU1 AS

# **Undersøkelser etter utslipp av finstoff i Stormyråna, VUU1 AS**

**Ecofact rapport: 1191**

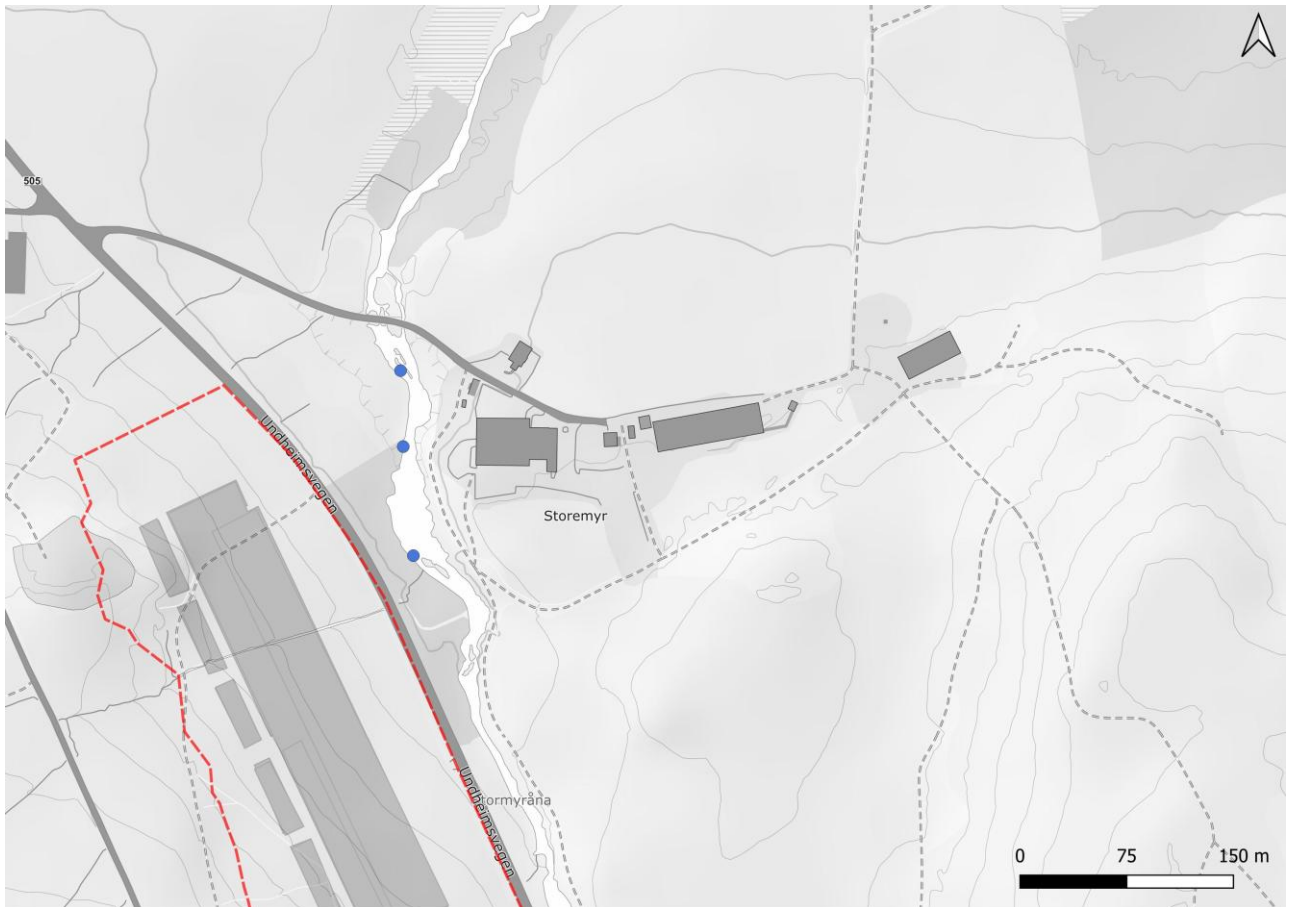
Nedstrøms utslippspunktet ble det observert tre områder med en del oppsamlet finstoff (figur 3.3). Det var oppsamlet i områder med rolig vannføring, bak en stein eller i elvekanten. Hvorvidt dette stammer fra utslippet er uvisst.

Figur 3.3. Områder med oppsamlet finstoff i Stormyråna, nedstrøms utslippspunktet.

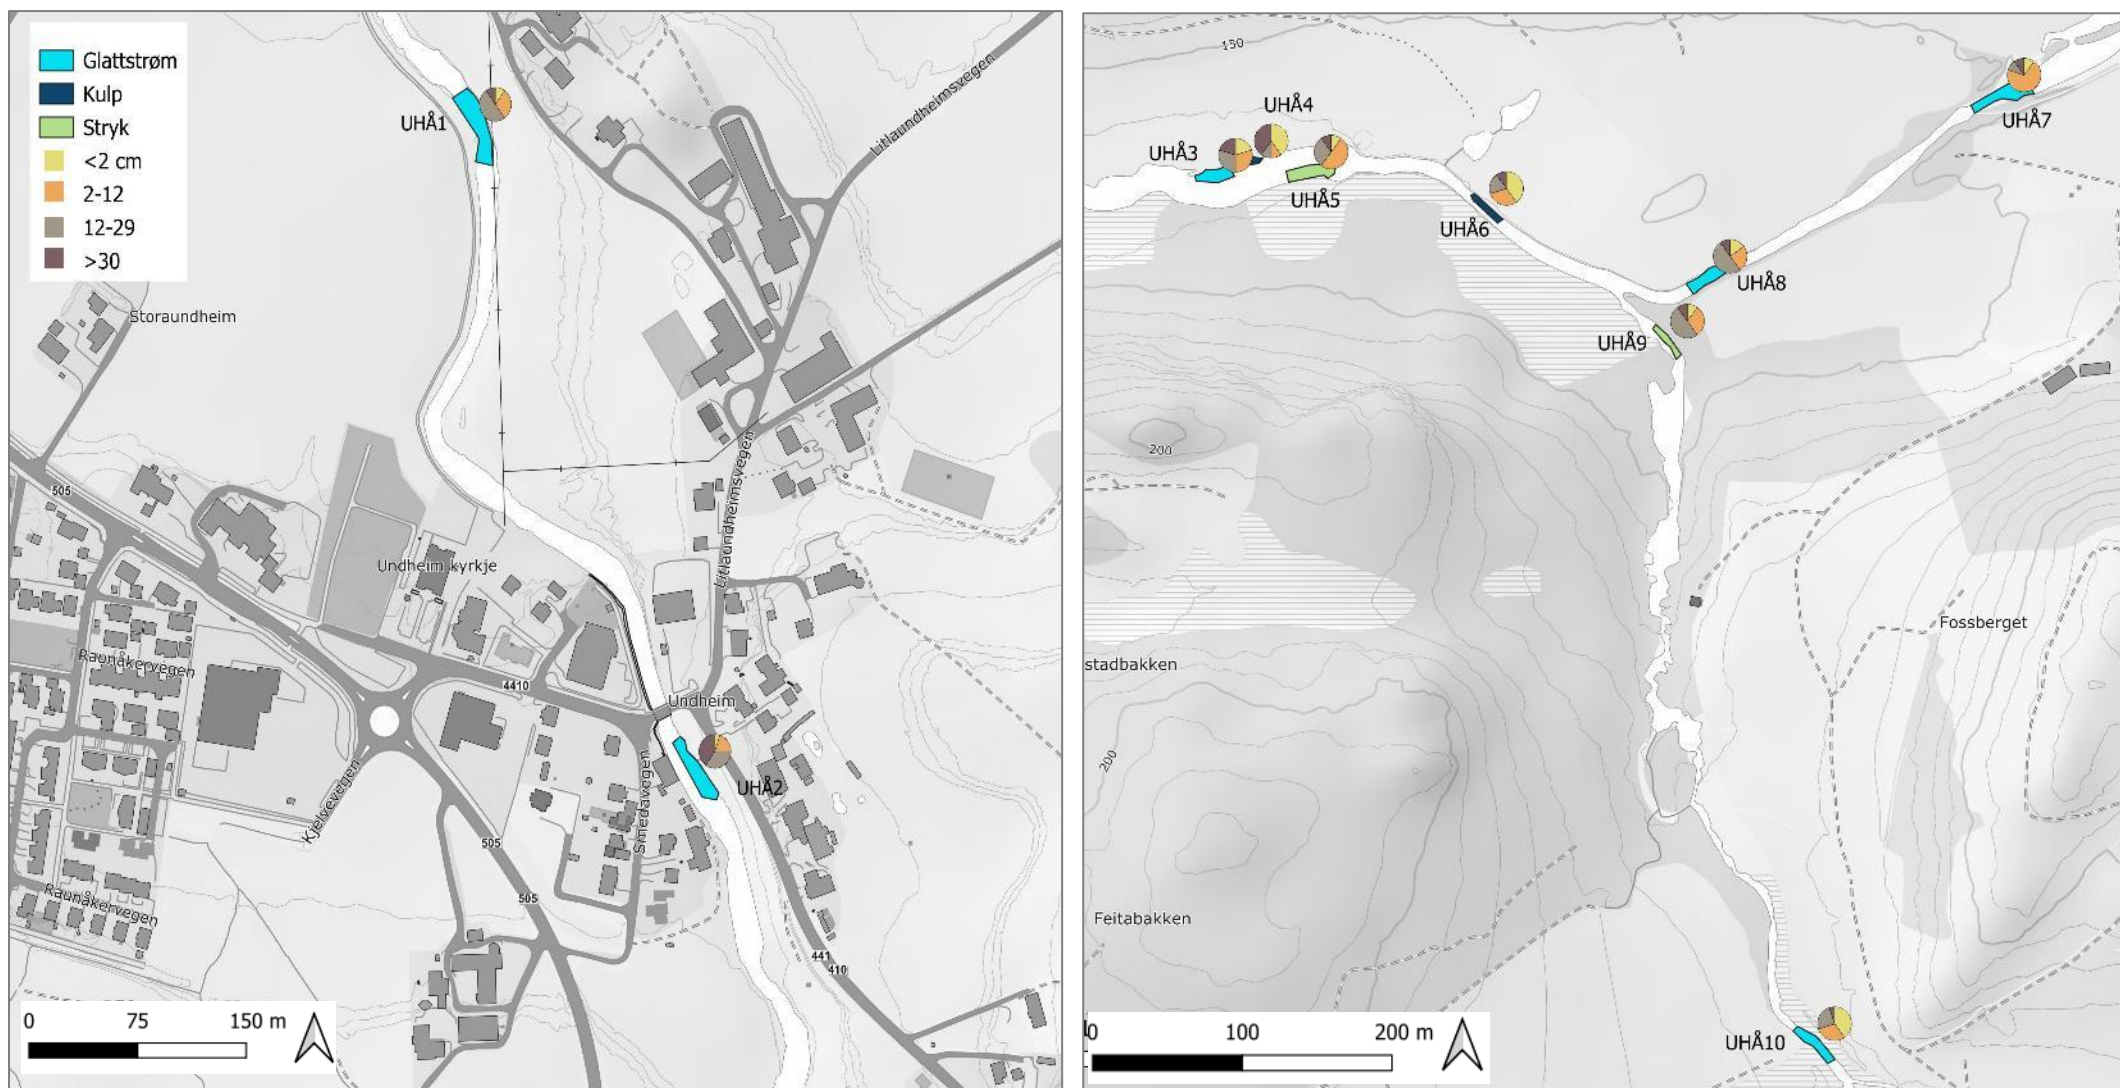
Figur 3.6: Resultater fra habitatkartleggingen i Undheimsåna, oppstrøms og nedstrøms utslippet. Fargene på de kartlagte områdene viser til elveklassen, mens kakediagrammene viser til susbtratfordelingen på stasjonene.

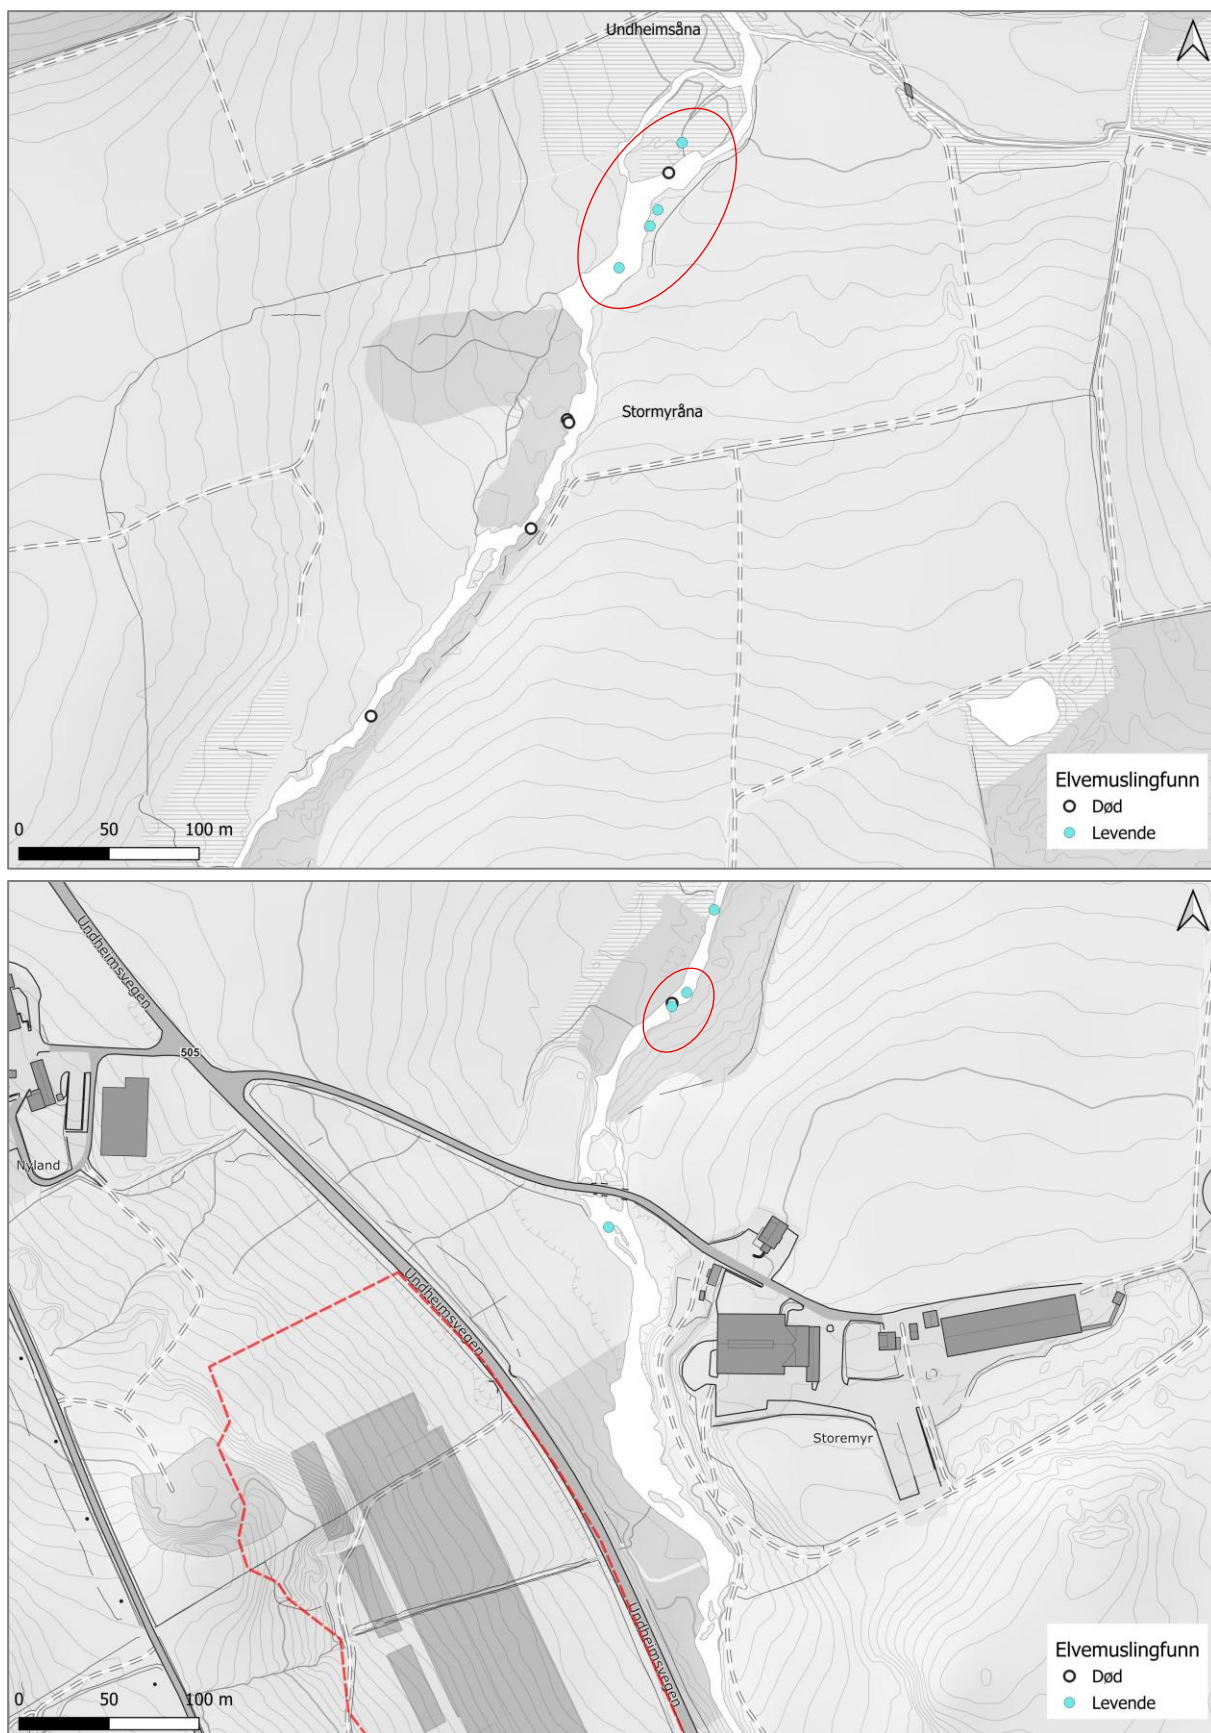
Det ble funnet 8 levende og 6 døde elvemuslinger i kartlagt strekning (figur 3.11 og 3.12). Alle individer som ble funnet var større enn 50 mm og hadde mørke skjell, som indikerer at det er lav rekruttering i elva. De registrerte individene sto generelt spredt i elva, foruten to områder hvor individene sto tettere (figur 3.11). De to områdene var preget av sideløp og skogområder som elva beveget seg gjennom (figur 3.12). Dette medførte gode vannføringsforhold, godt substrat og god kantsone.

Figur 3.11. Det ble funnet 8 levende og 6 døde elvemuslinger i Stormyråna. Muslingene var lokalisert tettere i to områder (markert med rød sirkel), men var ellers lokalisert spredt i elva.

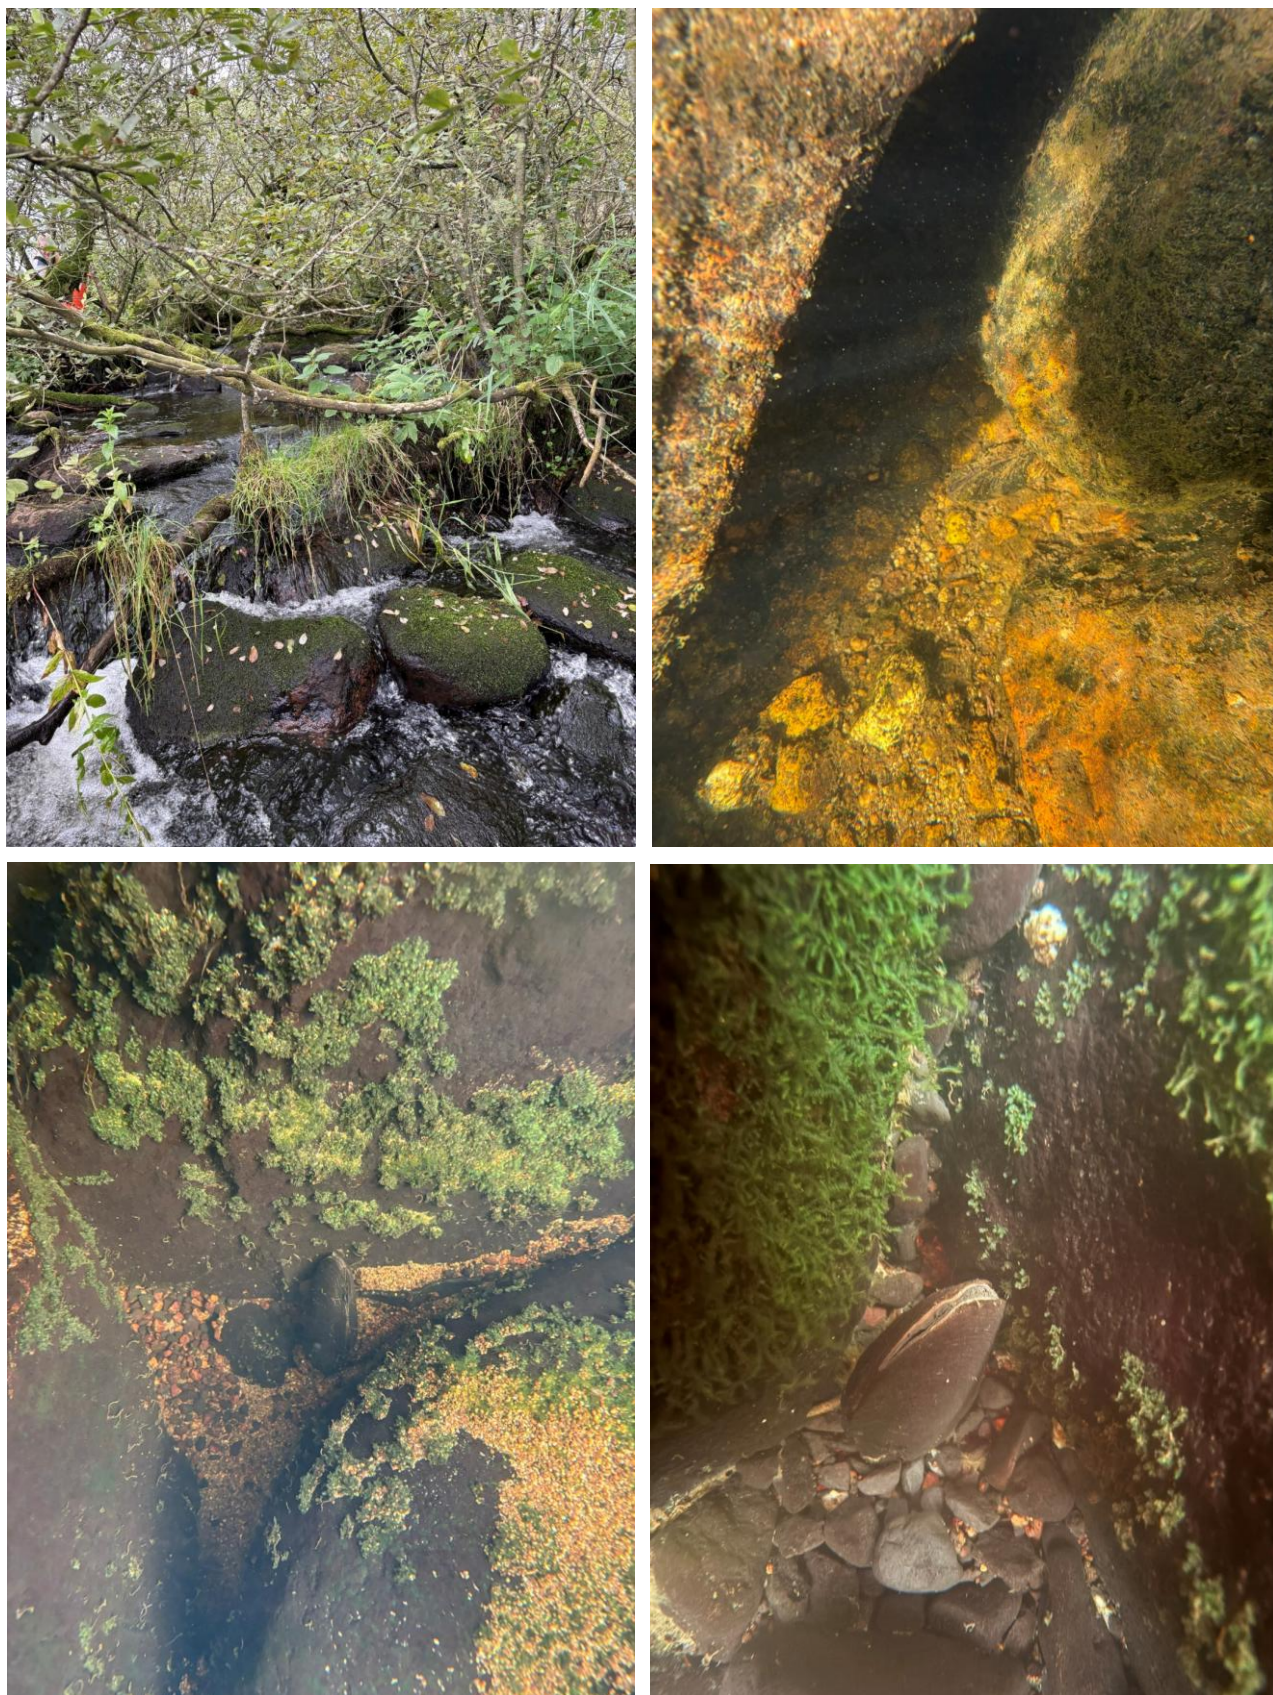
Figur 3.12. Elvemuslingfunn i Stormyråna. Øverst til venstre – sideløp med overhengende vegetasjon, et habitat det ble funnet flere elvemuslinger gjennom elvestrekningen. Øverst til høyre – elvemusling funnet oppstrøms innkjørselen til Storemyr. Nede til venstre – elvemusling mellom større steiner, funnet i skogområde nedstrøms Storemyr. Nede til høyre – elvemusling funnet i sideløp med overhengende vegetasjon.

De registrerte individene var alle i samme størrelsesorden, omtrentlig mellom 90 – 110 mm. Korrelert opp mot lengde og aldersbestemmelser av andre muslinger i Håvassdraget, tilsvarer dette at muslingene er rundt 20 år gamle (Larsen, 2013).

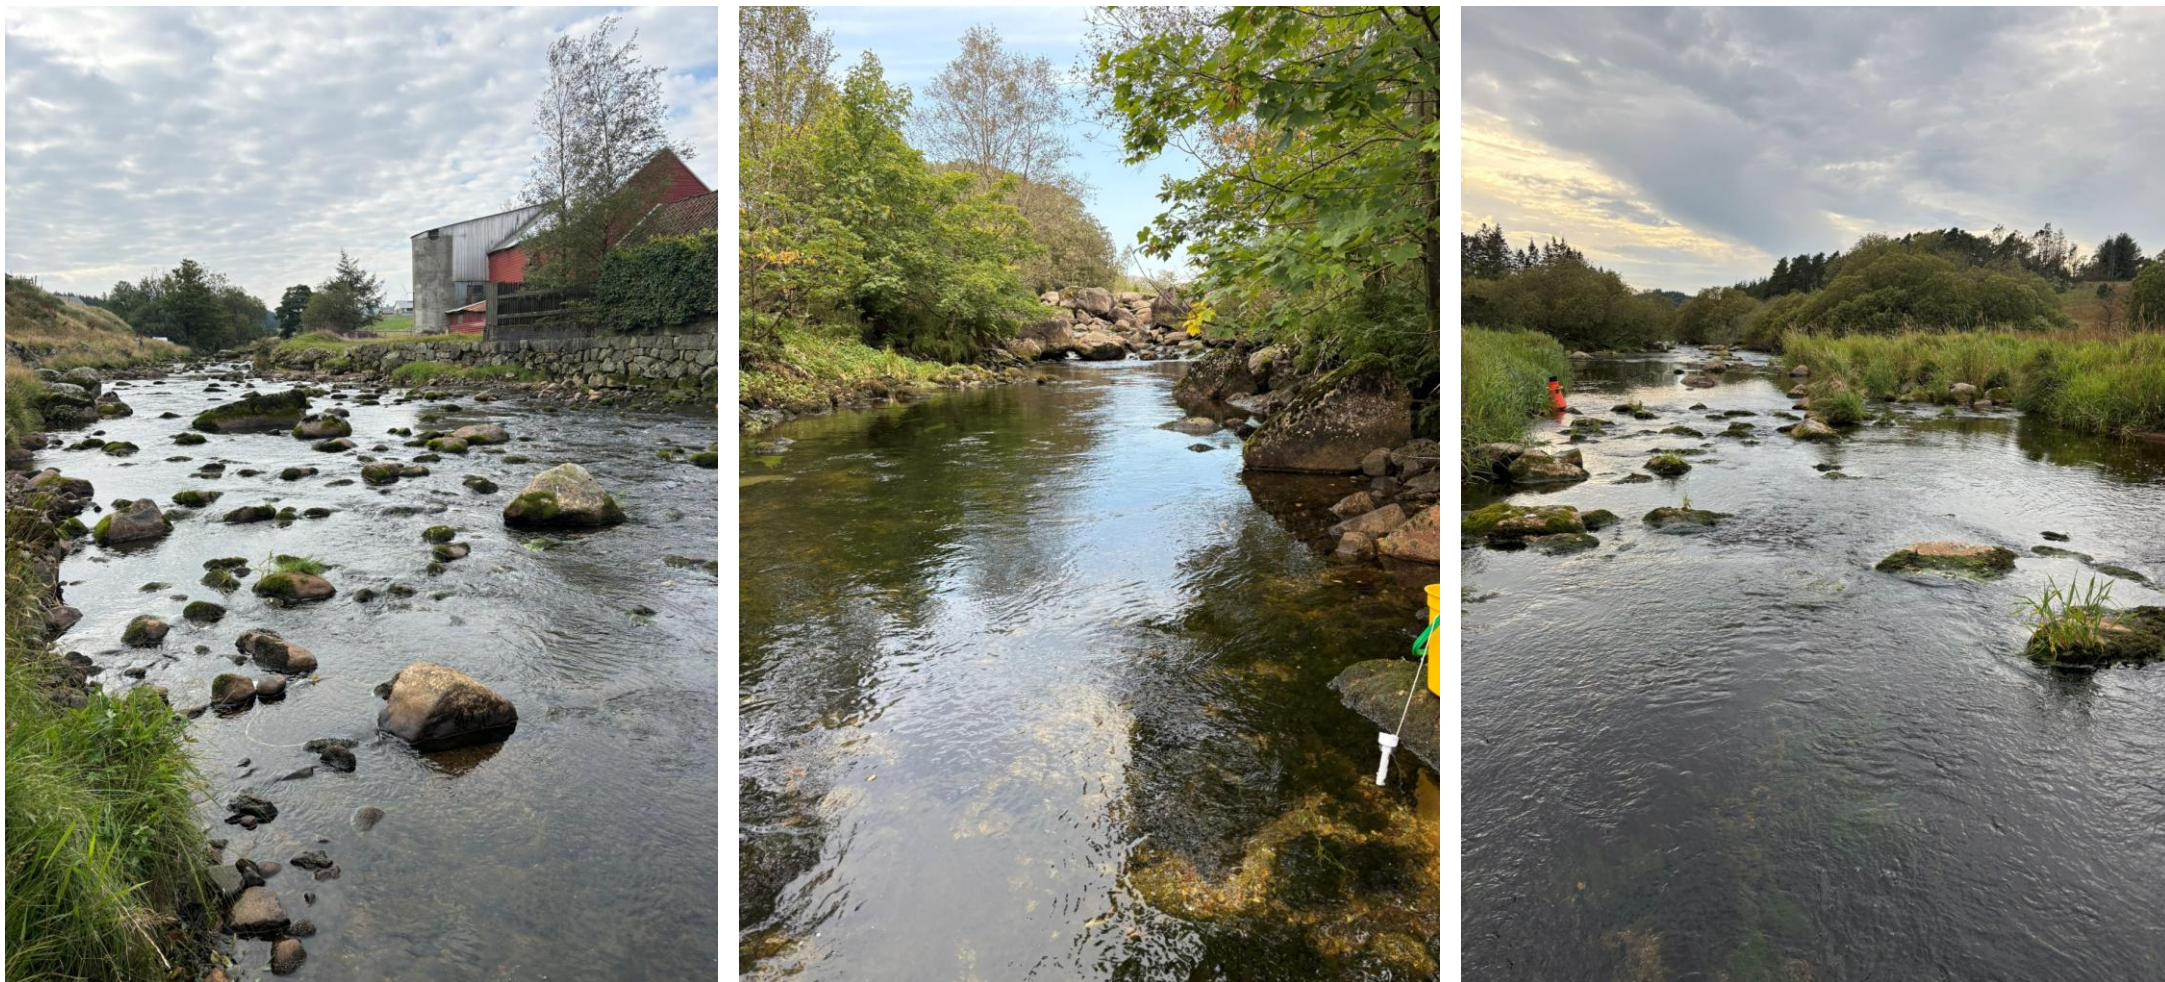
*Figur V.6.1. Bilder av el-fiskestasjonene i Undheimsåna. Til venstre = UHÅ 3, ved Undheim sentrum. Midten = UHÅ 2, oppstrøms stasjon i elv fra Tjålandsvatnet og Langavatnet. Til høyre = UHÅ 1, plassert nedstrøms der elv fra Tjålandsvatnet og Langavatnet møter Undheimsåna.*

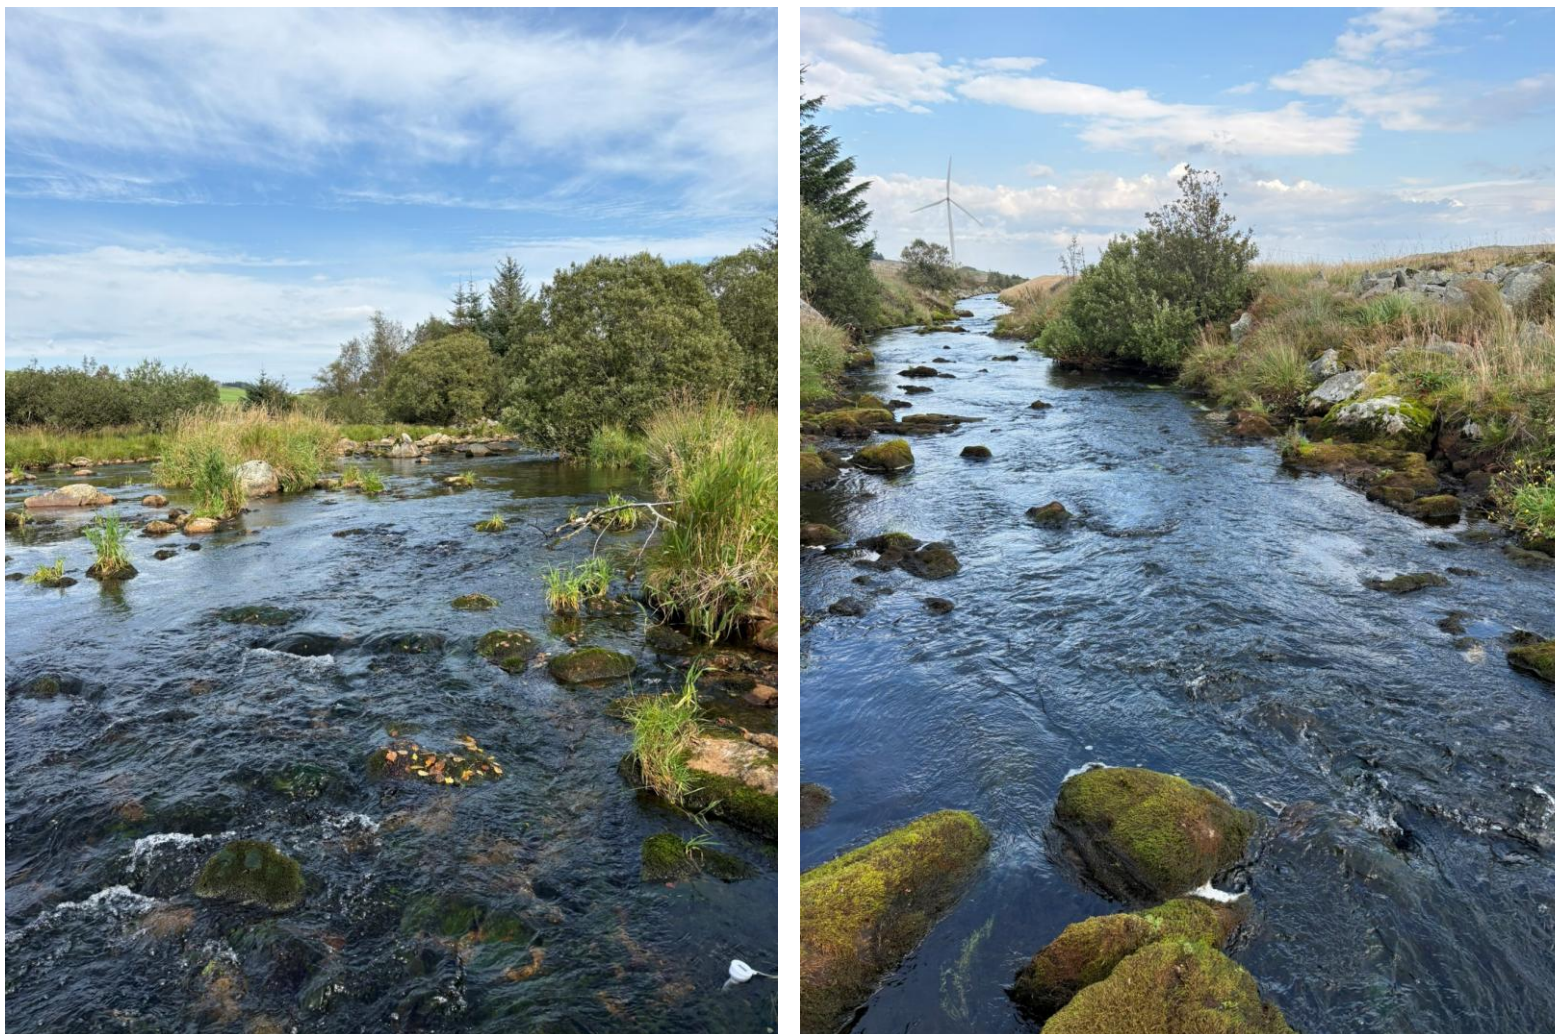
| Stasjon | Vassdrag | Lokalisering fra utslippspunktet | Stasjonsbeskrivelse | Dato | Temperatur | Koordinater<br>(WGS84/UTM 32, ESPG 32632) |
|---|---|---|---|---|---|---|
| SMA1 | Stormyråna | 150 m nedstrøms utslippspunktet | Stasjon på 146 m <sup>2</sup> . 25 % finstoff, 45 % stein. Glattstrøm. Lite kantsone og er et nærliggende beiteområde. | 27.08.2025 | 15°C | 314088.0,<br>6506871.6 |
| SMA3 | Stormyråna | 1,4 km oppstrøms utslippspunktet | Stasjon på 48 m <sup>2</sup> . Lite finstoff, 70 % stein. Glattstrøm. Lite kantsone. | 27.08.2025 | 14°C | 314698.4,<br>6505463.8 |

*Figur V.6.1. Bilder av el-fiskestasjonene i Stormyråna. Til venstre = SMÅ 1, ved innkjørselen til Storemyr. Til høyre = SMÅ 3, oppstrøms utslippspunktet.*
