Opprydning etter utslipp til Figgjoelva i Røyrvikshølen – sluttrapport 2025

Fagrappport vann og forurensning, 2025

Ecofact rapport: 1201

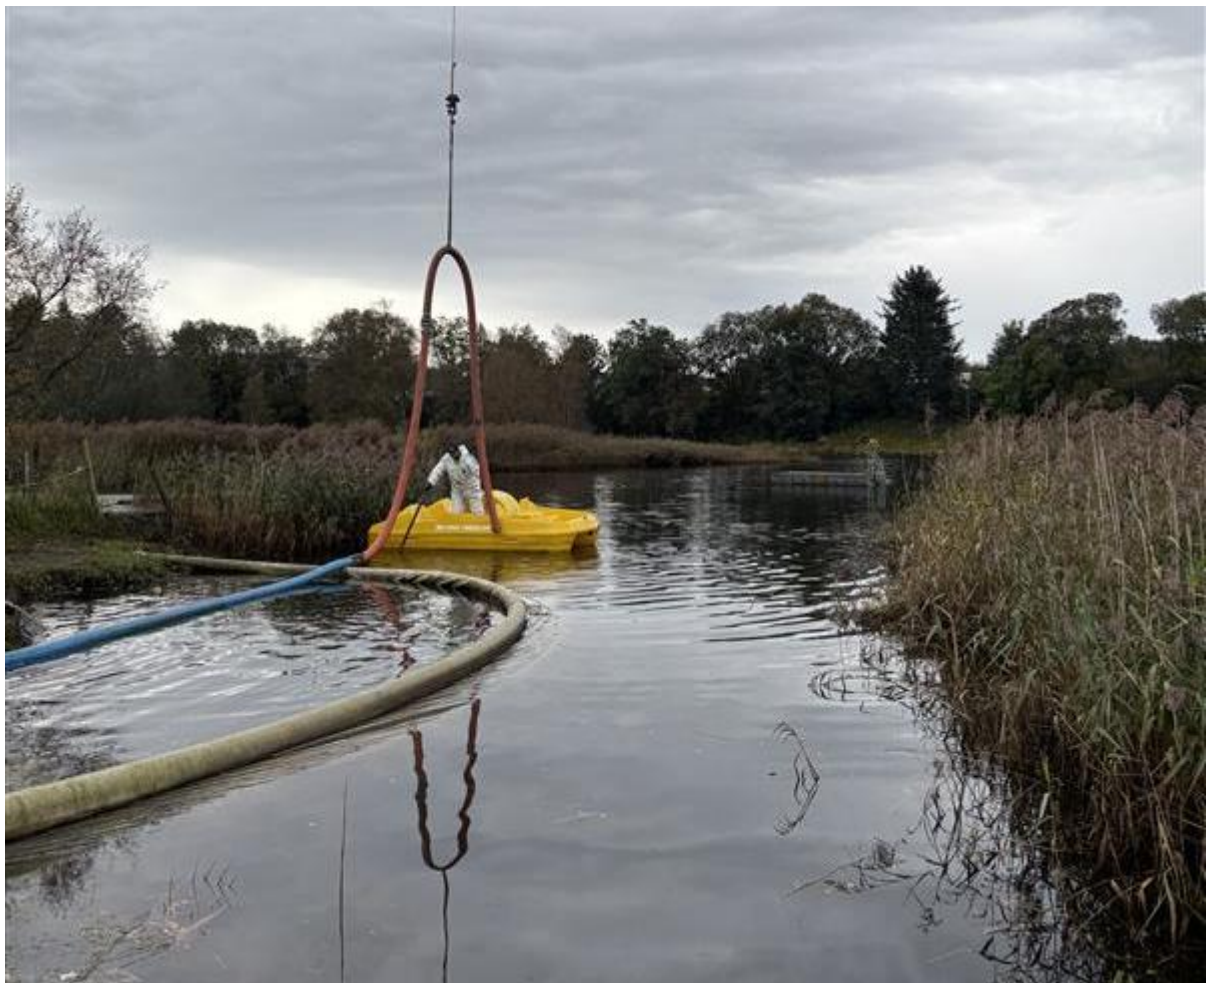
Referanse til rapporten:	Gundersen, M.C. og Omdal, Å. 2025. Opprydning etter utslipp til Figgjoelva i Røyrvikshølen – sluttrapport 2025. Ecofact rapport 1201
Nøkkelord:	Forurensning, kartlegging, anleggsarbeid, Statsforvalter, elv
ISSN:	1891-5450
ISBN:	978-82-8469-201-2
Oppdragsgiver:	Vagle Næringspark
Prosjektleder hos Ecofact AS:	Maia Catrin Gundersen
Prosjektmedarbeidere:	Åsne Omdal
Kvalitetssikret av:	Hans Olav Sømme
Forside:	Mudring i Røyrvikhølen. Foto: Åsne Omdal

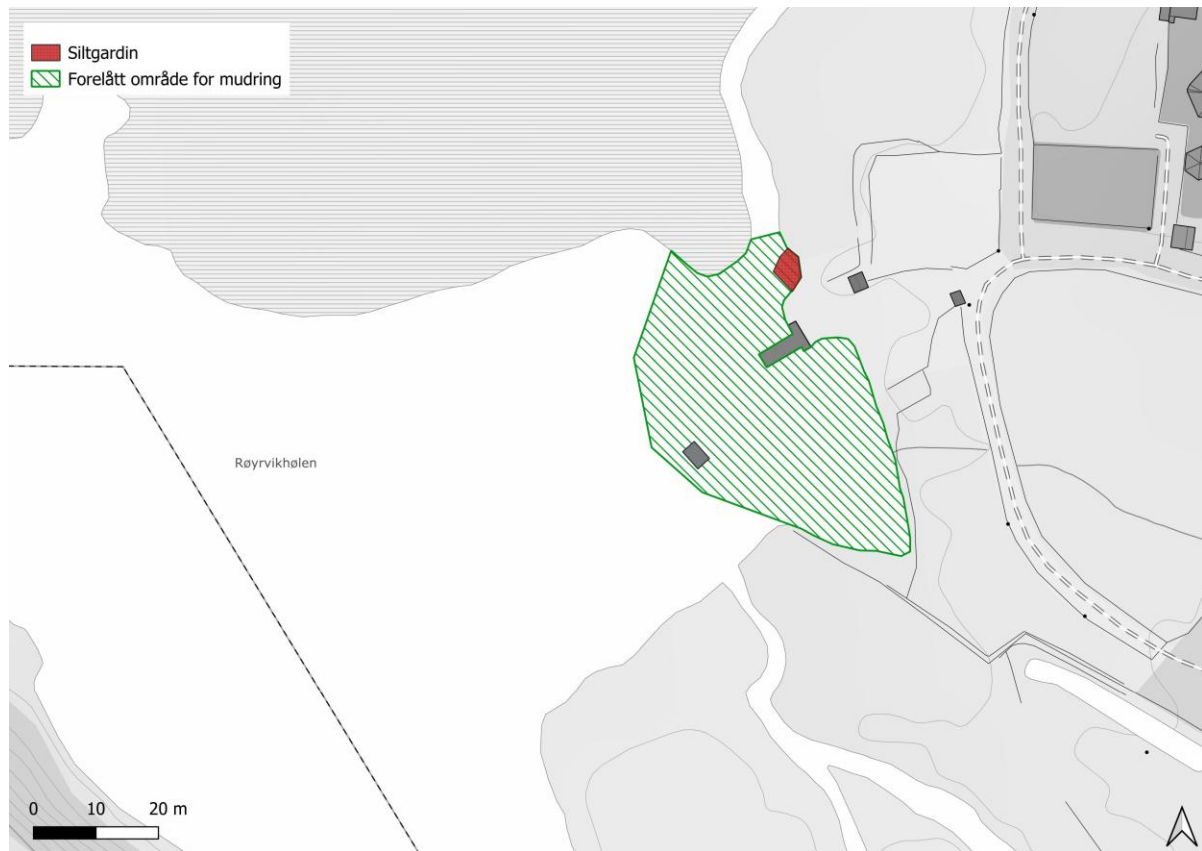
Figur 2: Anbefalt mudringsområde fra tidligere rapport Ecofact, 2024 (grønt stiptet polygon) og plassering av siltgardin (rød polygon).

I forkant av mudringsarbeidet høsten 2025 ble det ikke gjennomført ny kartlegging med undervannsdrone slik som i 2024. Visuelle observasjoner fra land og langs bredden av Røyrvikhølen viste likevel tydelige tegn til sedimentering av finstoff i området, spesielt innenfor og nært siltgarden. Det ble registrert grålig belegg på steiner og vegetasjon langs elvekanten, samt avsetninger i grunne partier ved aktivitetsområdet.

Basert på disse observasjonene ble det vurdert som nødvendig å gjennomføre en ny mudringsrunde for å redusere akkumulert finstoff før gyteperioden startet 1. oktober 2025. Ecofact fremla et anbefalt mudringsområde som vist i figur 2.

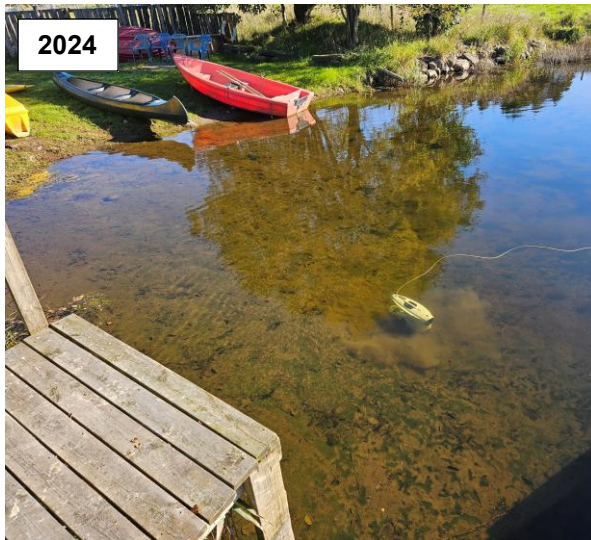
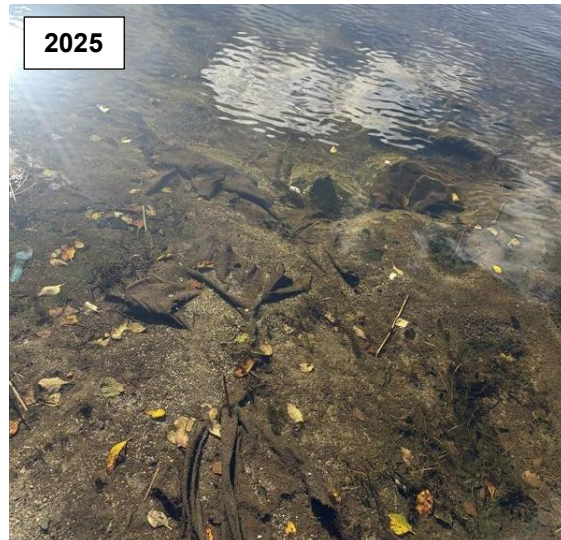
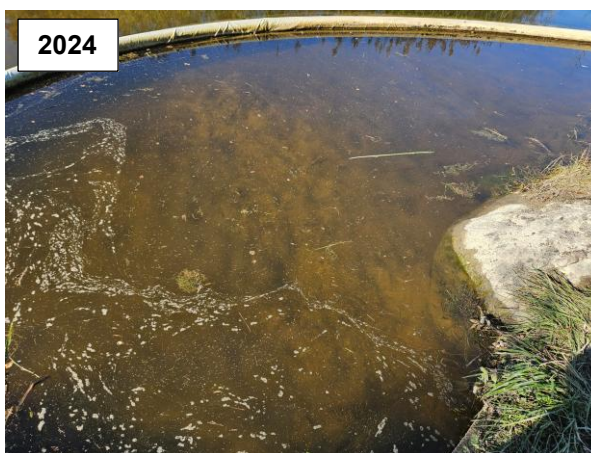
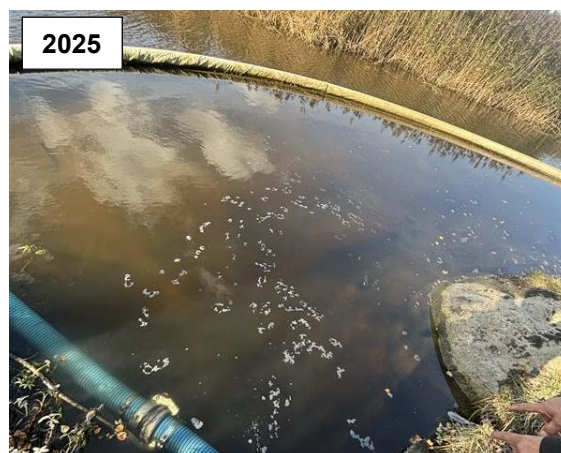
Mudringen ble gjennomført i hele det anbefalte området, både innenfor og utenfor siltgarden. Resultatene viste en tydelig reduksjon i oppsamlede sedimenter i alle mudrede soner. Vannkvaliteten fremstod klarere, og det ble observert mindre tilslamming på vegetasjon og steiner langs bredden.

Figur 3-1. Bilder tatt før og etter mudring. Bildene før mudring (til venstre) ble tatt 4. oktober 2024, før det ble mudret første gang i Røyrvikshølen. Bildene etter mudring (til høyre) ble tatt 30. september i 2025. Bildene i 2025 viser klart vann med synlig effekt av mudring innerst ved stranden (til venstre) og i siltgardin (til høyre).
