## Konsekvensutredning for fastlandsforbindelse til Vassøy

### - temarapport kulturminner og kulturmiljø

**Konsekvensutredning for fastlandsforbindelse til  
Vassøy  
- temarapport kulturminner og kulturmiljø**

**Ecofact rapport 190**

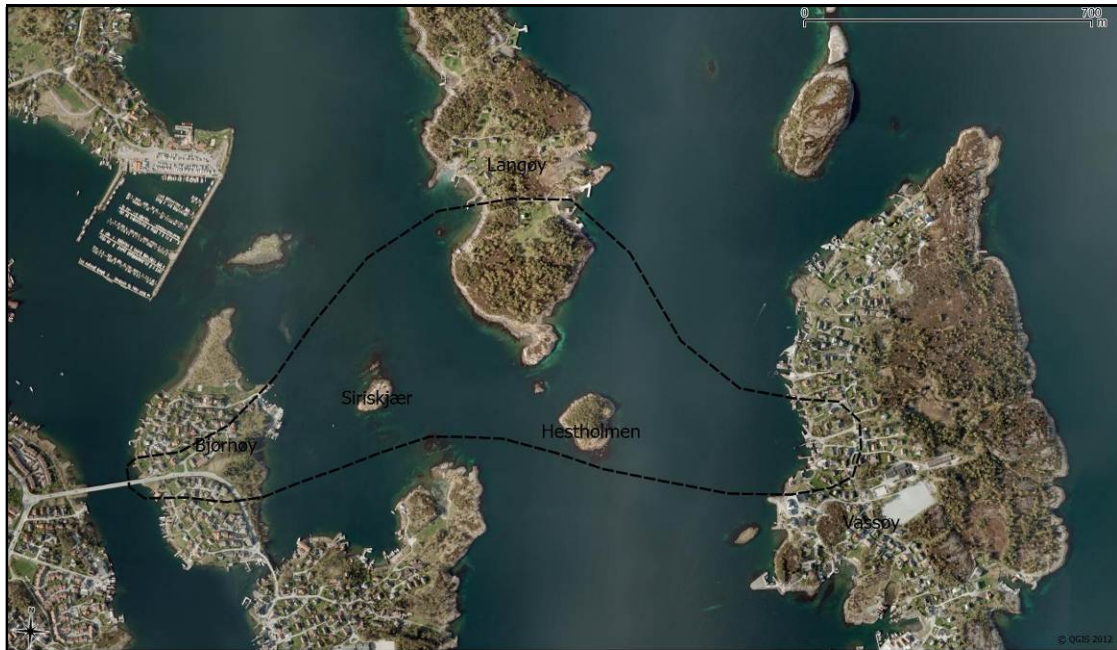
Figur 3.1. Planområdet.

Planområdet utgjør areal på Bjørnøy, Langøy og Vassøy, separert av sjøareal. Det er derfor naturlig å dele planområdet inn i 4 delområder: Bjørnøy, Langøy, Vassøy og sjø (Siriskjær og Hestholmen har ingen kjente kulturminner og er derfor ikke med i den videre vurderingen). Til slutt i rapporten vil det også bli gjort en vurdering av potensial for funn av hittil ikke kjente automatisk fredete kulturminner.

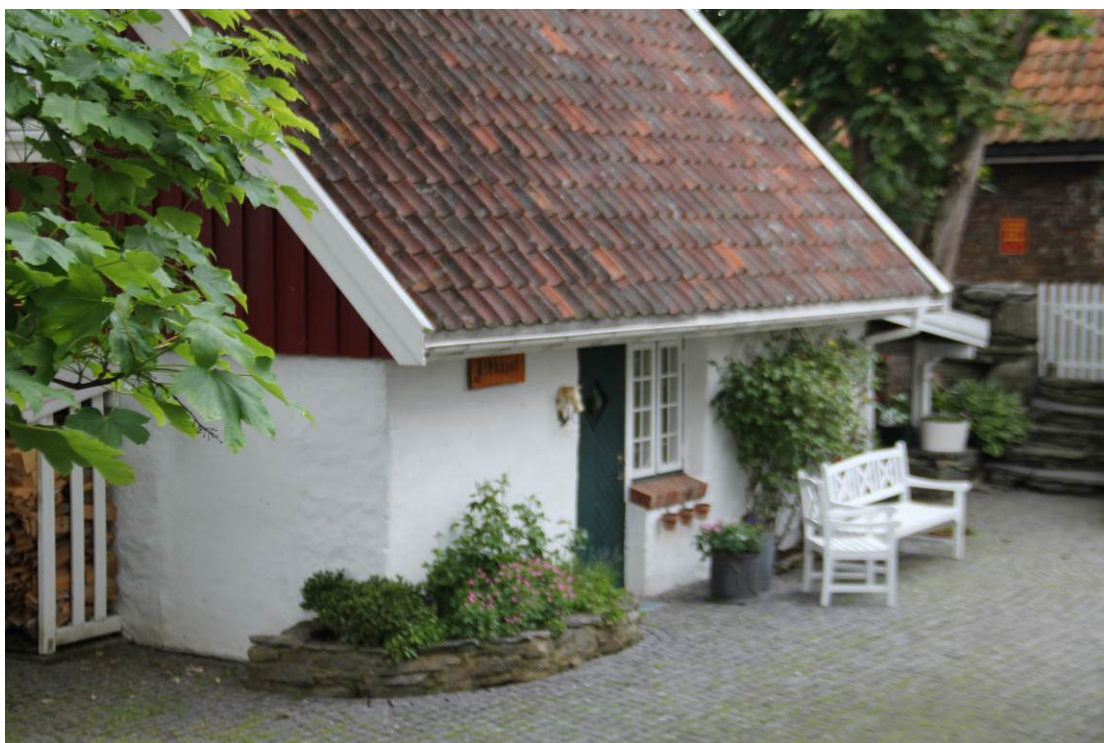
Kulturmiljøet består av tunområdet til Bjørnøy gård, med hage/noe innmark, omkranset av steingjerder. På tunet står blant annet et våningshus, et uthus/driftsbygning og et murt eldhus.

Figur 4.6 Murt eldhus på Bjørnøy gård, mot nordøst. Foto: Ø. Engedal.

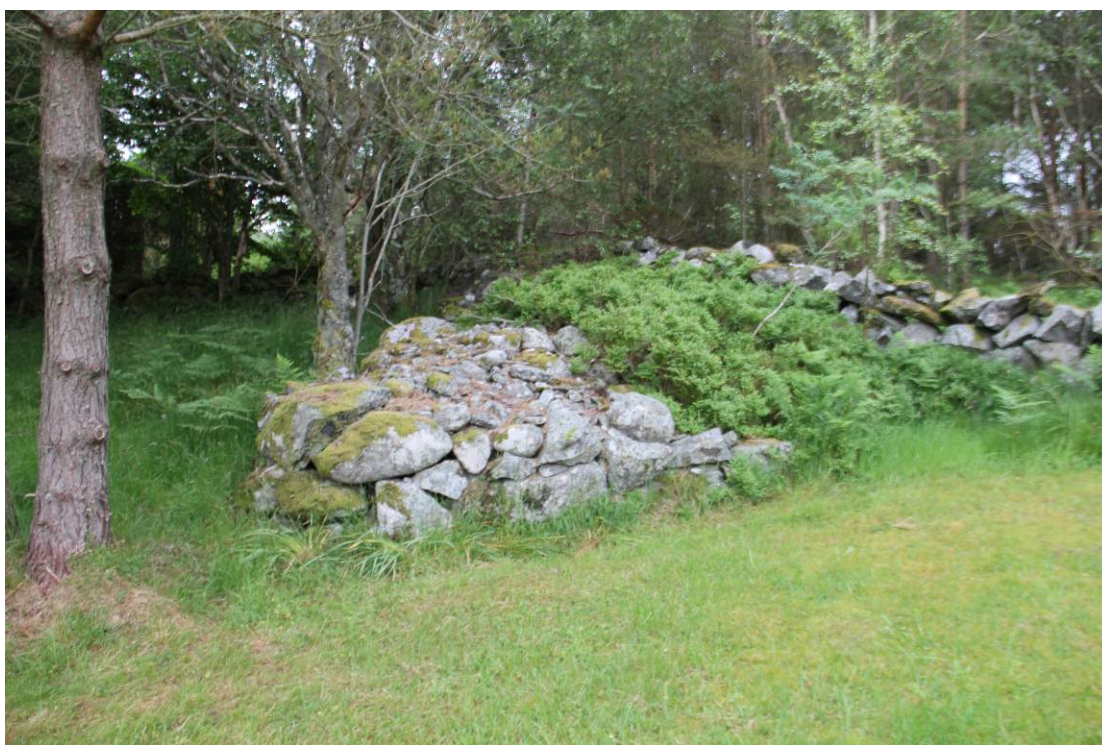
Innmarken på gården er innhegnet av steingjerder, med flere steingjerder med rydningsrøyser innenfor. Noen av disse er avmerket på ØK - kart, men det sees flere og tydeligere på flyfoto fra 1937.

*Figur 4.23 Rydningsrøys med oppmuring og steingjerde på Langøy, mot sør. Foto. Ø. Engedal.*

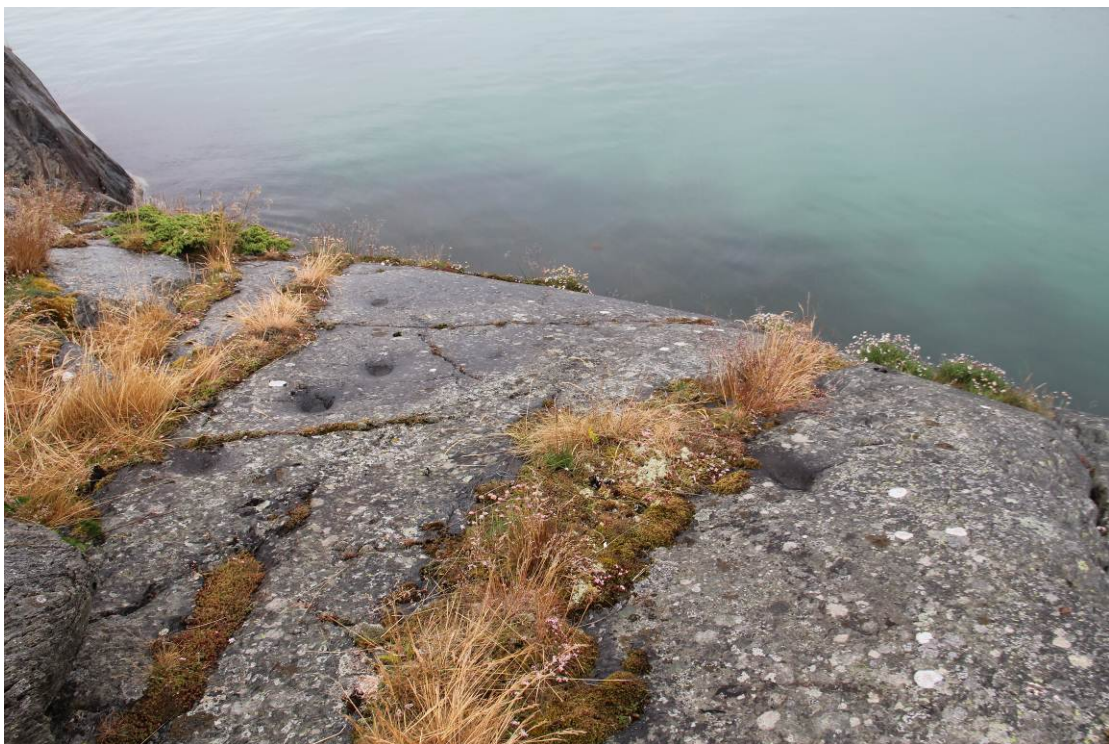
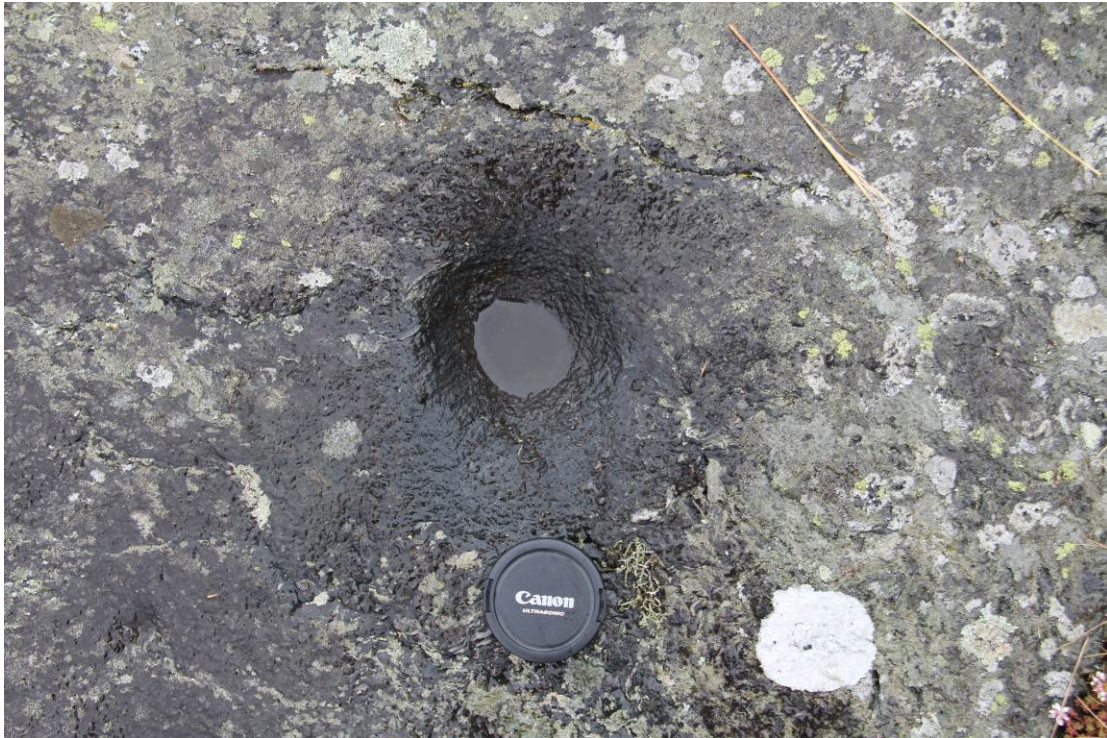
På et svaberget lengst sørøst på Langøy ble det på befaring oppdaget fem menneskelagde groper. De kan minne om *skålgroper* kjent fra forhistorisk tid, men er større, dypere og har en mykere overgang mellom grop og berget rundt. Identiske groper er på sørvestlandet kjent som *hakkeholer*, og indikerer *sædefiske* på stedet. Sædefiske var et enkelt fiske med stang fra land, med knust krabbe og skjell som agn. Gropene oppstår som et resultat av knusing av agn med en stein mot berget. Eventuelt ble gropene laget intensjonelt for å oppbevare-, og å knuse agn, i. Lokaliseringa på Langøy er typisk: ved et berg som stuper loddrett ned i sjøen, ved et sund mellom Langøya og en mindre øy/grunne som fører til strømmer i sjøen på stedet (Olsen 1999: 215; Stylegar 2008).

Figur 4.26 Groper (hakkeholer) i berget sør på Langøy, mot nordøst. Foto: Ø. Engedal.

Figur 4.27 Grop (hakkehole) i berget sør på Langøy, mot nordøst. Foto: Ø. Engedal.

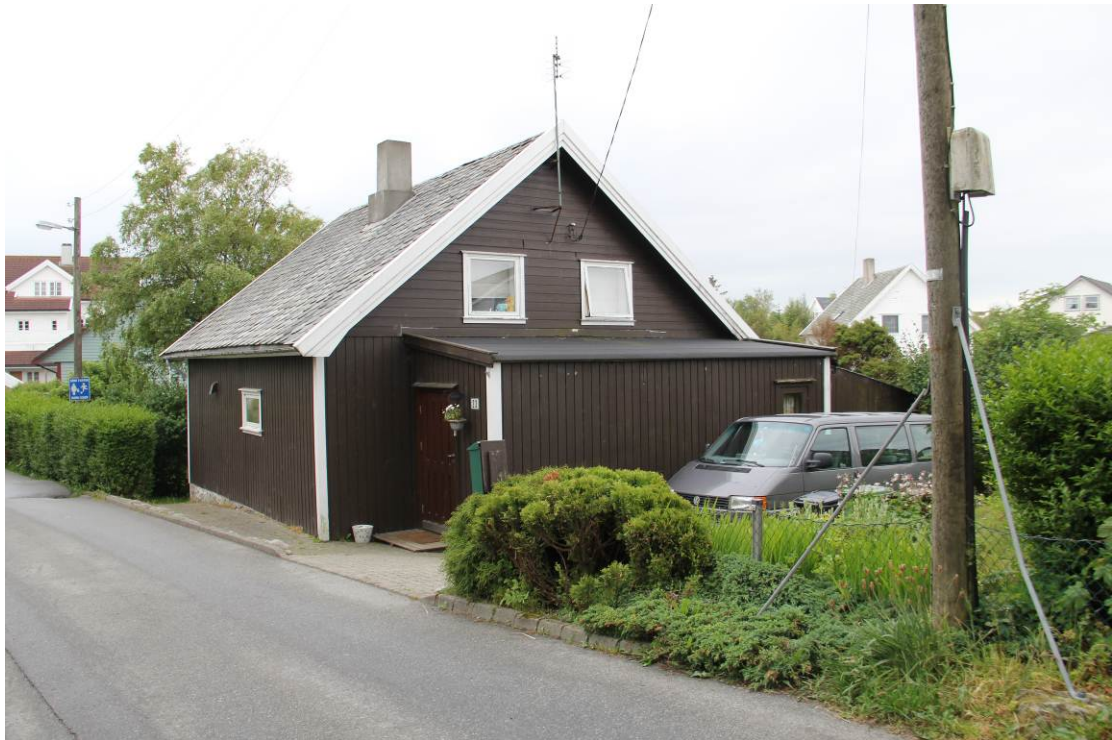
Bygningen er definert som "bolighus for eier/bruker" og fra slutten av 1800-talet. Bygningen er lafta, kledd med vertikalt over- og underligger panel med høvlet kantprofil. Saltaket er av vanlig skifer. Bygningen er merket med kode gul i SEFRAK-registret.

Figur 4.29 K 5, SEFRAK ID 11031105014, mot øst. Foto: Ø. Engedal.
