### Konsekvenser for biologisk mangfold - Strand kommune

# **Gang- og sykkelveg langs rv. 13 Bleiåna**

## **Konsekvenser for biologisk mangfold**

**Ecofact rapport: 191**

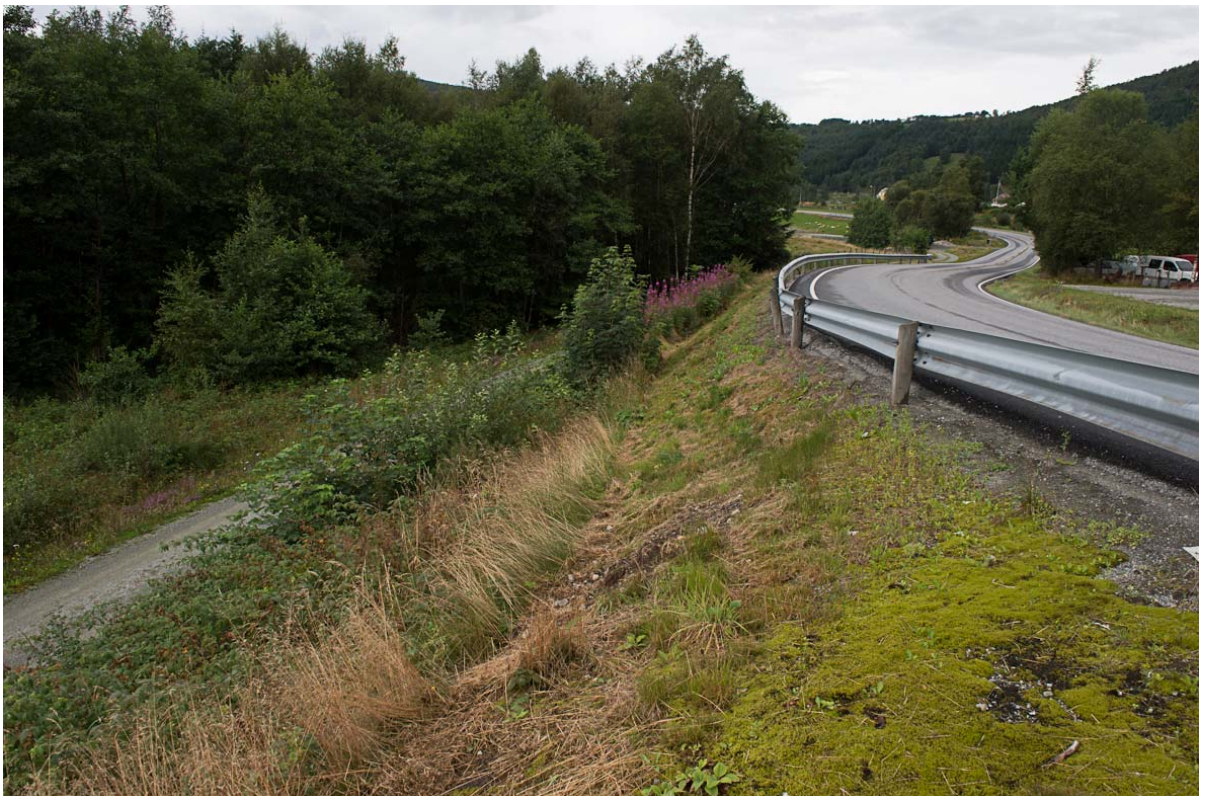
Hele planområdet er sterkt preget av menneskelig aktivitet. Rv. 13 er i seg selv et vesentlig inngrep, i tillegg til selve veiskjæringen. Langs Bleiåna er det furuskog der ungtrær og bjørk er tynnet for å bedre forholdene for produksjonsskogen. Langs elvebredden er svartor hugget. I vest ligger hus tett ved veien og det går en adkomstvei til gårdsbruk på motsatt side av åna. Det ligger også fulldyrket mark her. Mot våtmarksområdet Floen har det blitt fylt i noen masser fra gårdsbruket og vegetasjonen er preget av å være skrotemark. Det er noe fulldyrket areal og plantet skog mot Høletjørna. Langs Bleiånas søndre bredd går en eldre traktorvei et stykke langs elva.

Figur 4. Hele området er sterkt preget av menneskelig aktivitet, best synlig i vestre del av planområdet.

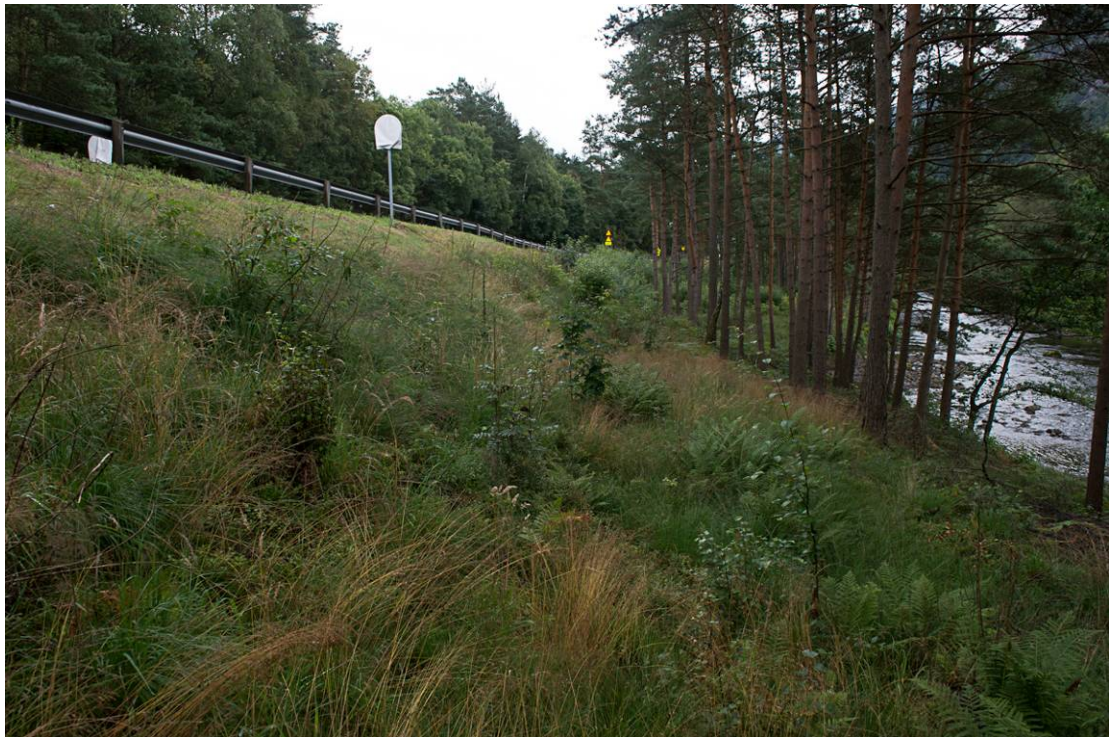
Under befaring ble strekningen fra Høletjørna og hele veien opp til avkjørsel mot grustaket på sørsiden av Bleiåna undersøkt. Fra øst mot Floen domineres partiet mellom rv. 13 og Bleiåna av furuskog med fattig utforming. Skogen er skjøttet som produksjonsskog. Skogbunnen er dominert av blåtopp, blokkebær og einstape. I tillegg forekommer noe klokkelyg, røsslyng, tepperot, rødknapp, maiblom, revebjelle, skogstjerneblom, myrtistel, sisselrot, bjønnkam, skogburkne, skogsvinerot, bringebær, einer, gullris, blåklukke, skogfiol, mjødukt, hengeving, tyttebær, smyle og bjørnebær. Noe liljekonvall, trollhegg, vivendel, rogn, og et par unge kristtorn ble også registrert. Tynnet skog ligger som død ved i skogbunnen. Hageplanten berberis ble registrert med et par eksemplarer.

*Figur 5. Området mellom riksveien og Bleiåna er dominert av fattig vegetasjon og furuskog.*

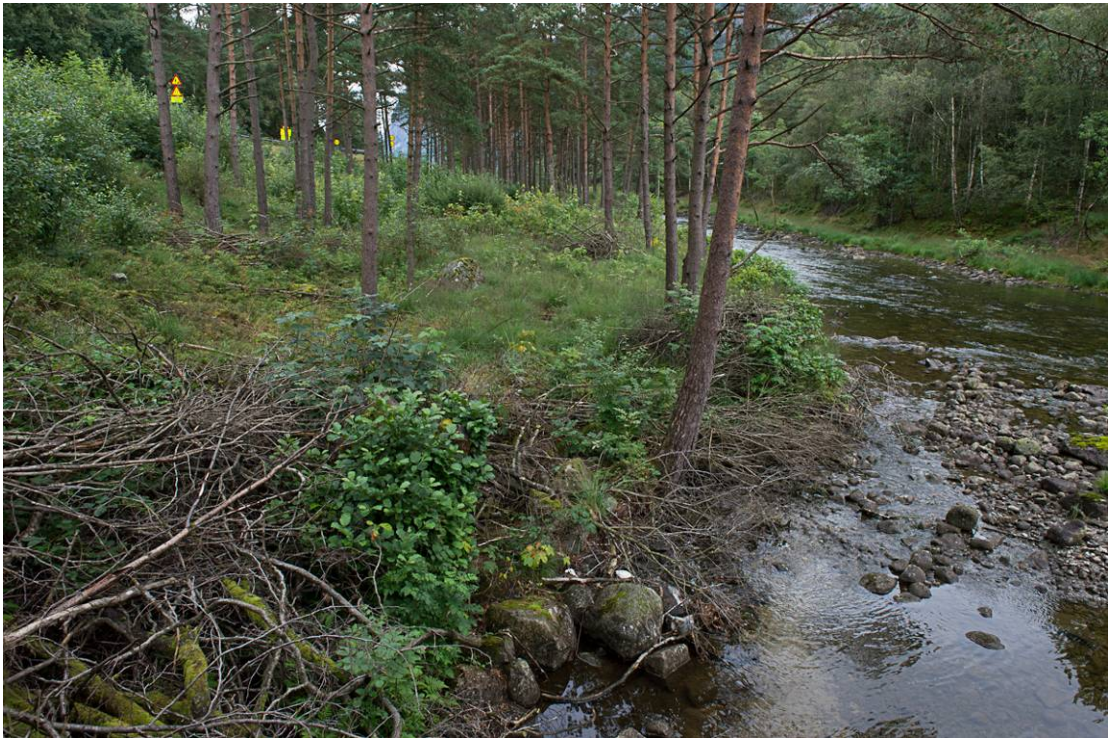
Selve elvebredden har tidligere hatt tett svartorkant i flomsonen. Denne har blitt hugget av uviss grunn. Det er imidlertid oppslag fra stubbene og svartor vil over tid igjen dominere langs elvebredden i en sone på maks 1 meter. Det er også noe oppslag av spisslønn og ask i samme området. Et par større svartor og ei ask står fremdeles intakt langs bredden, i tillegg til furu.

Figur 6. Svartor er hugget langs Bleiåna, men er i ferd med å reetablere seg.

Det bør tas sikte på å sikre en vegetasjonssone langs bredden av Bleiåna som legger til rette for gjenvekst av svartor. En vegetasjonskant med svartor vil være landskapsmessig gunstig, samt sikre at vassdragets verdi som korridor for biologisk mangfold opprettholdes. Overhengende svartor er også av stor betydning for fiskeyngel som skjul, og som matkilde da mye insekter faller fra trærne.

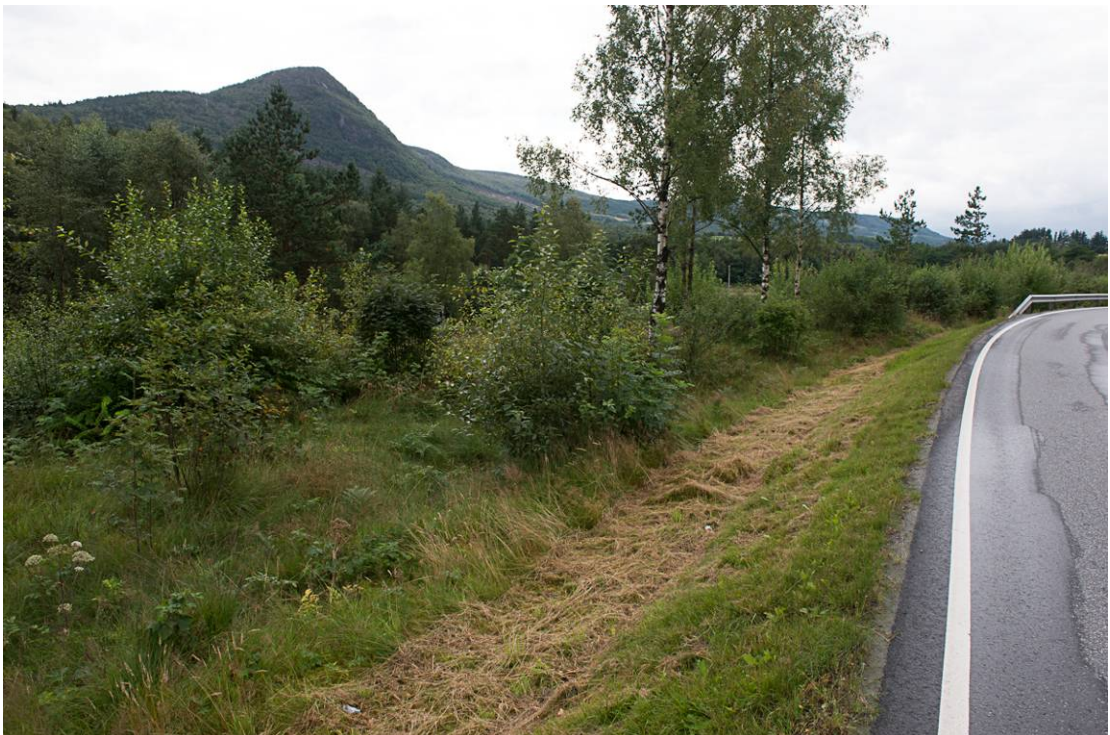
Langs veikanten mot vest er det tydelig tørrere, mulig gammel veiskulder, der det ble registrert bjørk, blåtopp, hundekjeks, røsslyng, sveve, bringebær, markjordbær og rødknapp. Noe oppslag av selje, spisslønn, rogn, enkelte furu og ung ask. Gyvel vokser også her. Grenser mot fulldyrket mark. Et større epletre på grensen til innmark.

Figur 7. Mulig gammel veifylling som fremstår noe tørrere. Gyvel vokser også her.

Fremmede arter som gyvel og berberis bør fjernes fra veikanten. Videre bør vegetasjon slås og brukes som topplag etter at ny veiskråning er etablert. På den måten vil naturlig forekommende arter etablere seg i den nye skråningen.

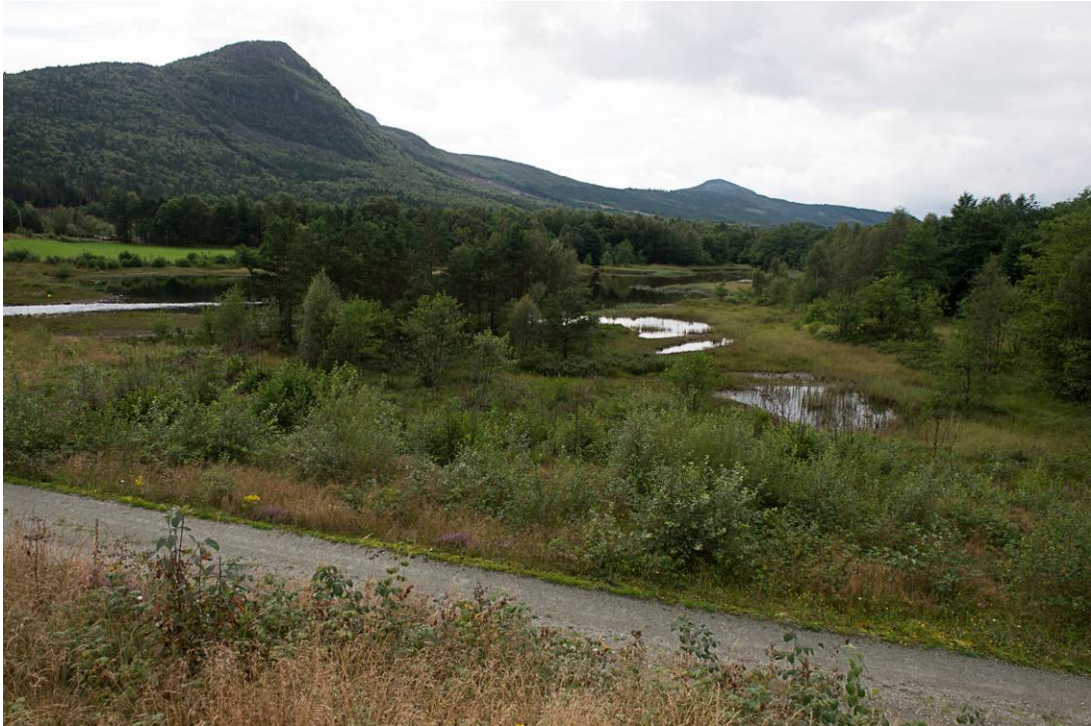
Området nærmest Floen, vest for svingen på riksveien, er dominert av grusveien som leder inn til bebyggelsen sør for elva. Det er fylt på noen masser mot våtmarksområdet og vegetasjonen her bærer preg av å være skrotemark. Det er mye oppslag av ung svartor, bjørk og ask, mye bjørnebær, geitrams og noe selje.

*Figur 8. Våtmarksområdet Floen sett fra rv. 13. Oppslag av svartor og bjørk er godt synlig i nedkant av grusveien.*

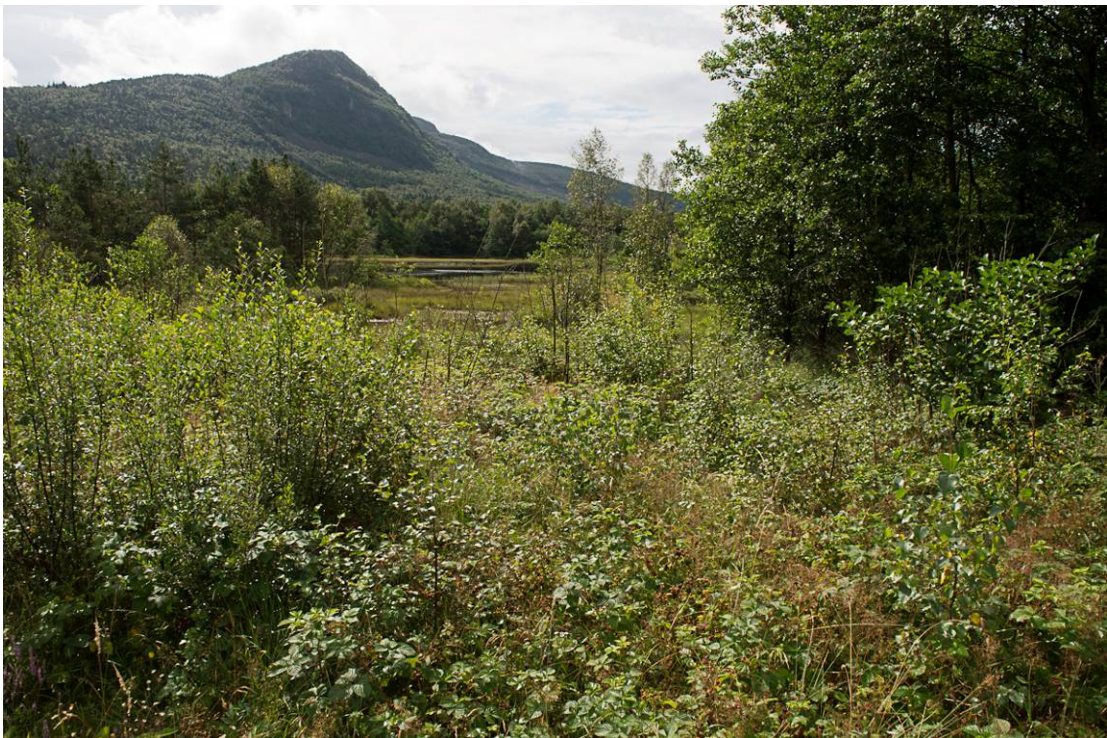
*Figur 9. Oppslag av skog ved Floen.*
